Asbestinventarisatetest

de Villegas de Clercampstraat 118/B002, 1853 Grimbergen

Attestnummer : 20241224-000052.000

Asbestveilig (maar mogelijk niet asbestvrij)

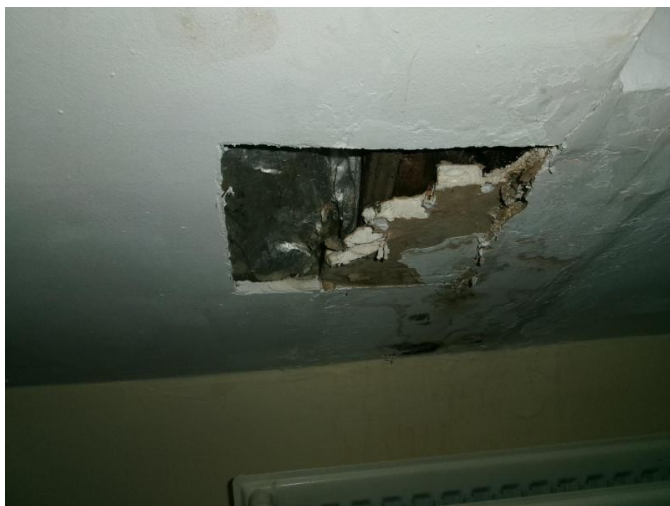
De plafonds zijn afgewerkt met gipsplaten op een houten draagstructuur. onderliggende materialen konden niet geïnspecteerd worden. De muren zijn ook afgewerkt met gipsplaten.

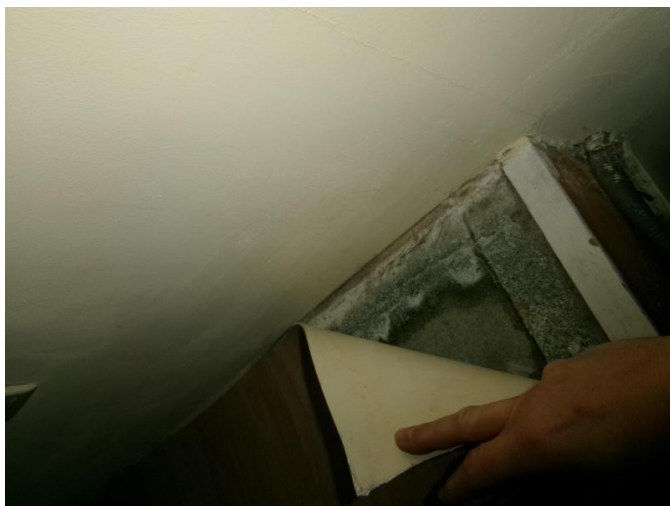
De aanwezige vloerzeilen zijn soepel en plooibaar. Onderliggende materialen konden niet onderzocht worden. Op de mezzanine evenwel kon een houten ondervloerplaat onderzocht worden.

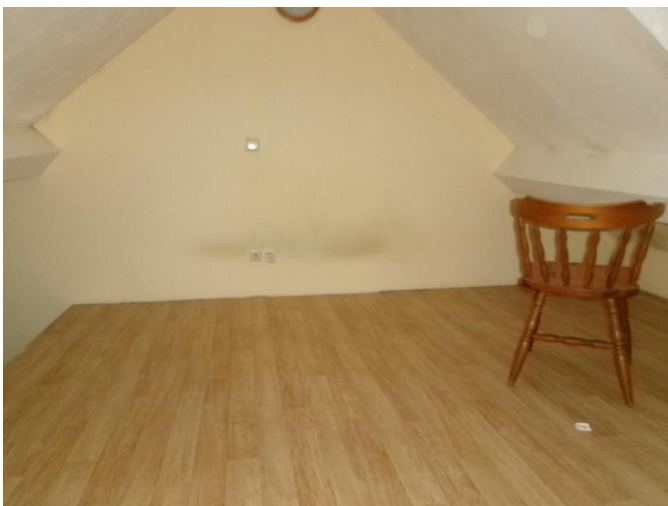
Deskundige heeft de wanden en plafonds van de ruimtes voor vele plaatsen auditief onderzocht en kon geen afwijkingen

waarnemen. Hierdoor mag worden besloten dat er geen afwijkende materialen onder het behang aanwezig zijn.

wenst u volledige uitsluitel kan dit enkel door destructief onderzoek.

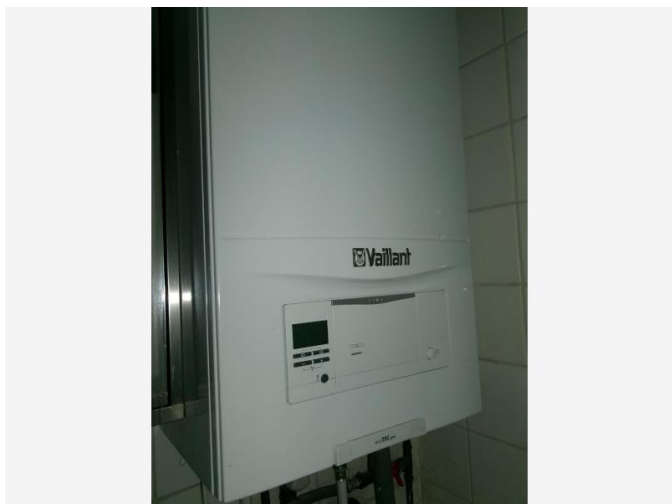
Volgens de literatuur bevat deze geen asbest.

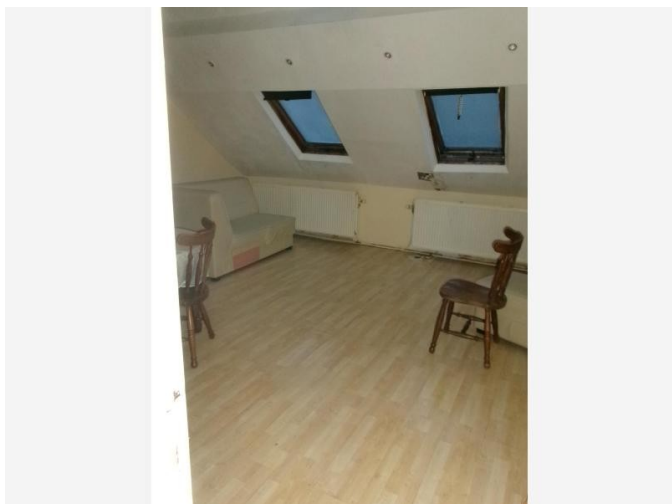
De vloeren (hele woning, tegels, parket, laminaat, ...), kit aan de ramen en kozijnen, keuken- en badkamermaterialen, radiatoren, wanden en plafond die visueel konden vastgesteld worden zijn in deze woning niet asbestverdacht.

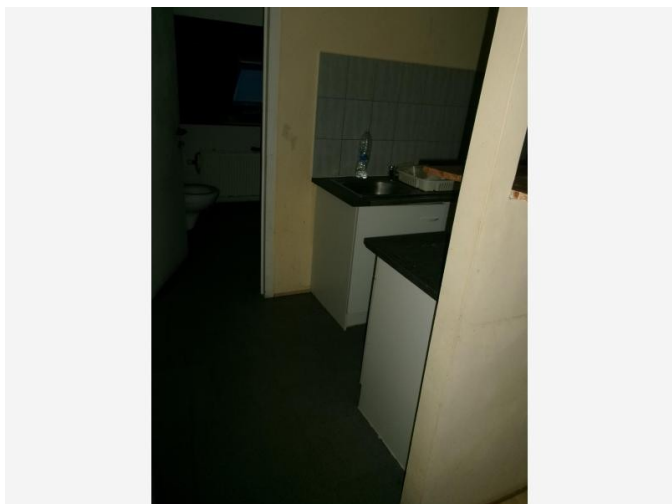
Overeenkomstig het inspectieprotocol, opgesteld en opgelegd door OVAM, is het huidig onderzoek beperkt gebleven tot een visuele inspectie van alle zichtbare materialen op de dag van de inspectie. Onderliggende materialen kunnen niet nagekeken worden, dit omwille van de reden dat een niet-destructief onderzoek niet toegelaten is overeenkomstig het inspectieprotocol.
