Asbestinventarisatetest

de Villegas de Clercampstraat 118/B001, 1853 Grimbergen

Attestnummer : 20241224-000060.000

Asbestveilig (maar niet asbestvrij)

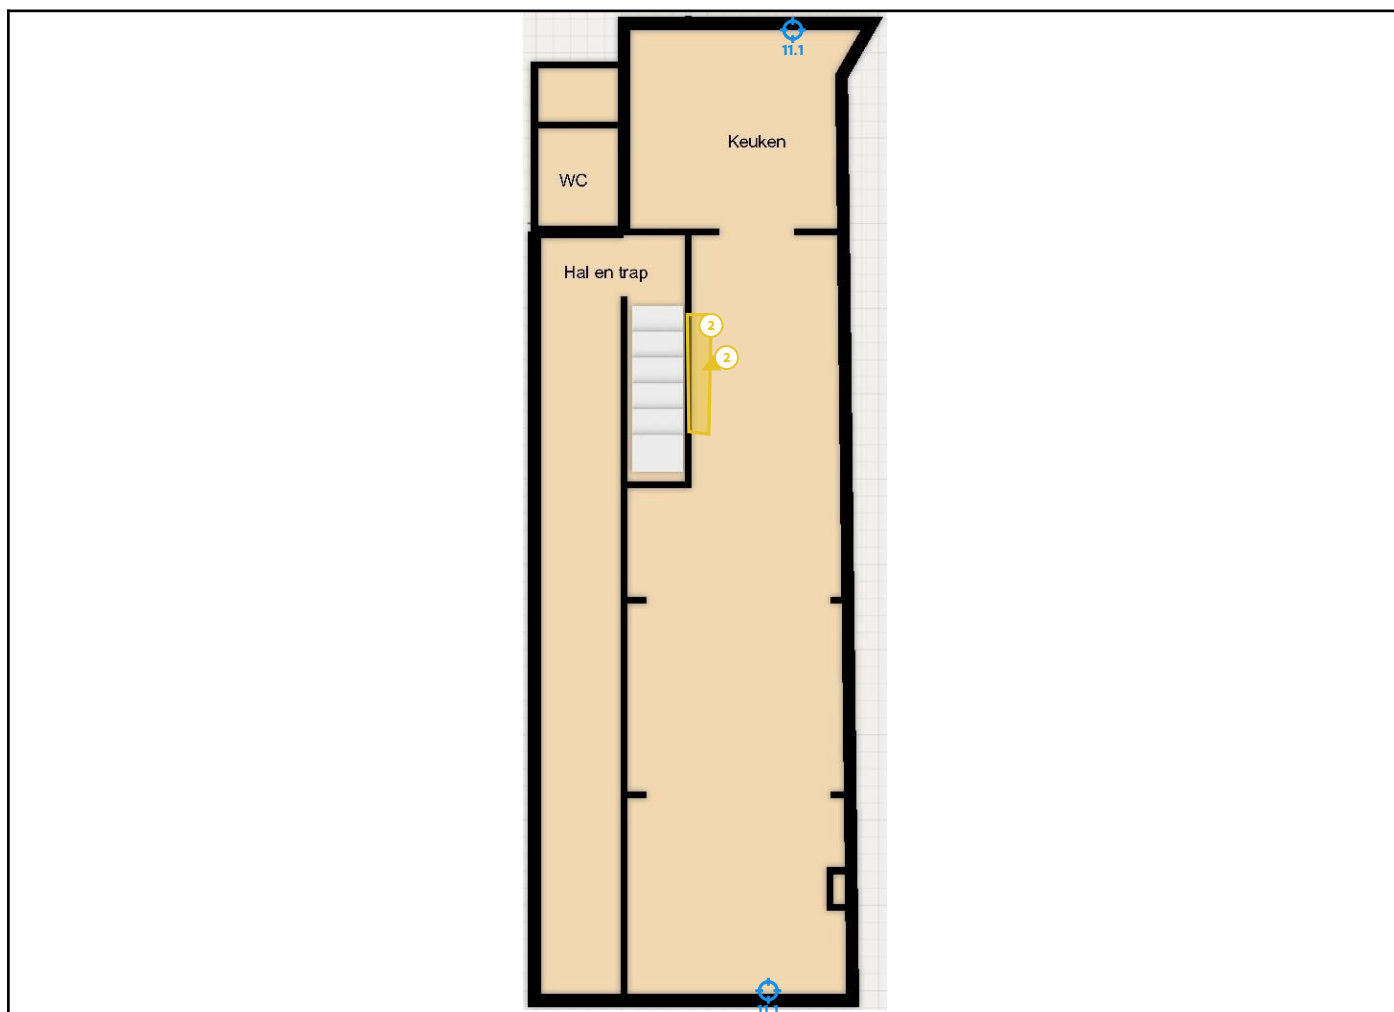
Plan 1.5: Plan gelijkvloer +0

Beschrijving	Type	Actie
2. Massal vensterbank	Asbestmateriaal	Zorgvuldig beheren
11. Beploistering op de muren	Geen asbest	-
11.1 Code: Staal 1	Mengmonster	-

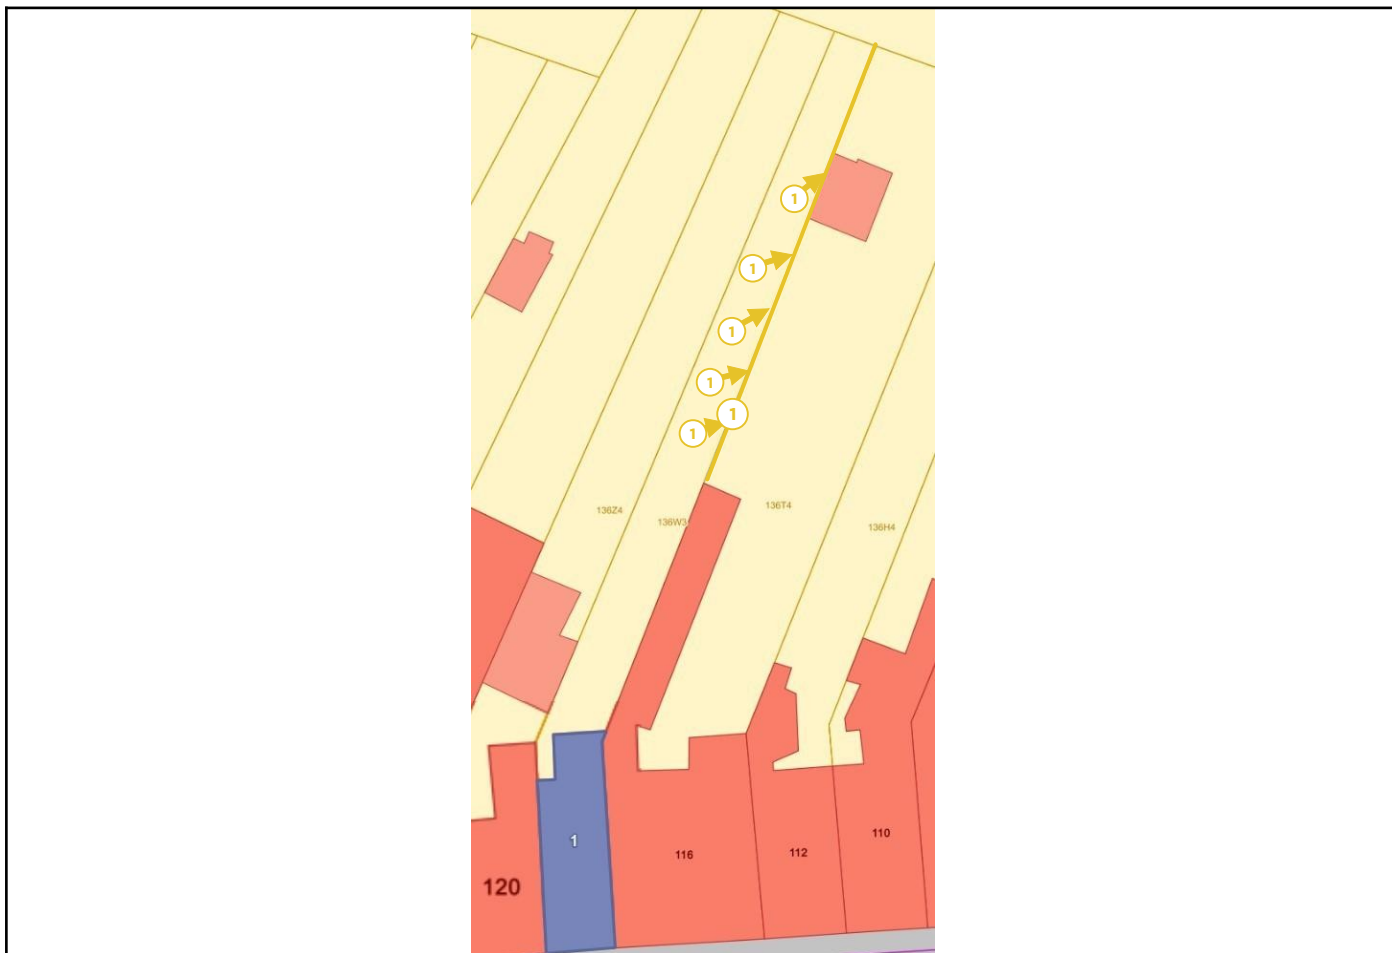
Plan 1.8: Plan plattegrond

Beschrijving	Type	Actie
1. asbestcementen buis	Asbestmateriaal	Zorgvuldig beheren

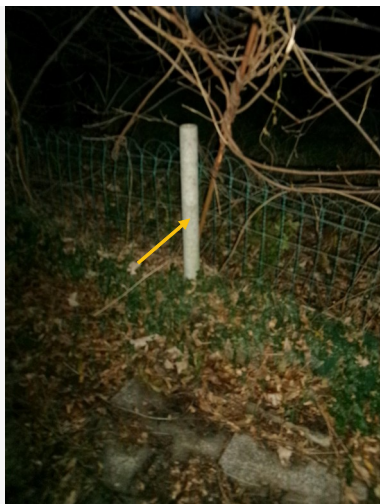
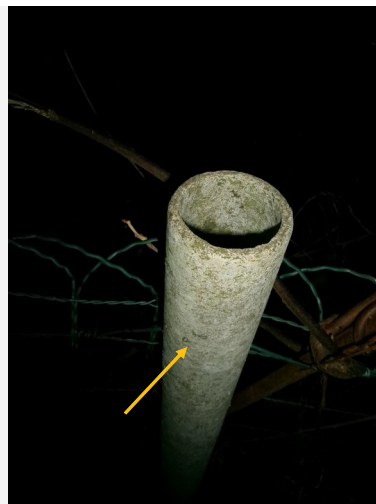
Eindbeoordeling materiaalrisico	Laag materiaalrisico en/of verlaagde kans op vezelvrijgave
---------------------------------	--

Gebondenheid	Categorie 1: hechtgebonden in oorsprong
Asbestsoort (vezeltype)	Crocidoliet aanwezig
Asbestconcentratie	Laag (< 50%)
Afschermingsgraad van het gehele materiaal	Geheel of deels vrij aan de buitenlucht
Toestand van het materiaal	Licht beschadigd, licht verweerd. Intact calciumsilicaatmateriaal of categorie III 'gebondenheid'

Beschrijving	asbestcementen buis
Omgeving	Buiten
Primaire drager	Afboording, omheining...
Asbestmateriaal	Buis, koker, leiding, pijp, doorvoer
Bindmiddel van asbestmateriaal	Cement
Gebondenheid op basis van bindmiddel	Hecht
Hoeveelheid (lengte - omtrek - dikte - aantal)	<ul style="list-style-type: none">• 1,50 m - 30,00 cm - 1,00 cm - 6 stuks
Totaal volume	0,027 m ³
Eenvoudig bereikbaar	Ja
Bevestigingswijze	<ul style="list-style-type: none">• Los (al dan niet bedekt)
Identificatiemethode	Vaststelling zonder monstername
Destructieve handeling voor identificatie	Nee

- Zorg voor een veilig beheer. Vermijd het beschadigen van het asbestmateriaal. Controleer de toestand jaarlijks op wijzigingen.

- Eenvoudige handelingen: mag via doe-het-zelf of door werknemer(s) met opleidingsattest eenvoudige handelingen
Kan eenvoudig zelf weggenomen worden, werk uitsluitend met handgereedschap. In tussentijd niet boren, slijpen, schuren, ... in het materiaal. Zorg dat de huidige toestand ongewijzigd blijft. Dubbel verpakt afvoeren. Draag persoonlijke beschermingsmiddelen (zoals FFP3 masker, wegwerphandschoenen, ...).

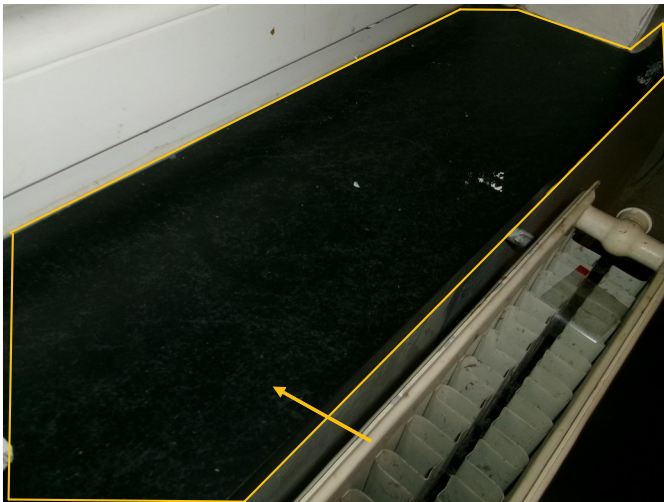
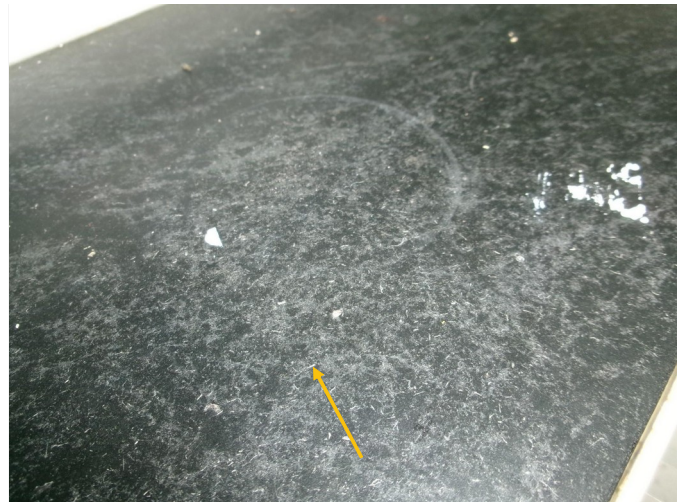
Eindbeoordeling materiaalisico	Laag materiaalisico en/of verlaagde kans op vezelvrijgave
--------------------------------	---

Gebondenheid	Categorie 1: hechtgebonden in oorsprong
Asbestsoort (vezeltype)	Alleen chrysotiel
Asbestconcentratie	Laag (< 50%)
Afschermingsgraad van het gehele materiaal	Geheel of deels (ook) vrij aan binnenluchtstromen
Toestand van het materiaal	Licht beschadigd, licht verweerd. Intact calciumsilicaatmateriaal of categorie III 'gebondenheid'

Beschrijving	Massal vensterbank
Omgeving	Binnen
Primaire drager	Wandopening verticaal (raam, deur, ...)
Asbestmateriaal	Plaat, paneel, tablet - Type Massal
Bindmiddel van asbestmateriaal	Cement
Gebondenheid op basis van bindmiddel	Hecht
Hoeveelheid (oppervlakte - dikte - aantal)	<ul style="list-style-type: none">• 0,50 m² - 2,00 cm - 1 stuk
Totaal volume	0,01 m ³
Eenvoudig bereikbaar	Ja
Bevestigingswijze	<ul style="list-style-type: none">• Geklemd• Verlijmd, ingegoten, versmeerd
Identificatiemethode	Vaststelling zonder monsternamen
Destructieve handeling voor identificatie	Nee

- Zorg voor een veilig beheer. Vermijd het beschadigen van het asbestmateriaal. Controleer de toestand jaarlijks op wijzigingen.

- Eenvoudige handelingen: mag via doe-het-zelf of door werknemer(s) met opleidingsattest eenvoudige handelingen
De vensterbank niet beschadigen (niet breken, boren, slijpen, schuren, ...). Dubbel verpakt afvoeren. U mag dit zelf verwijderen, hou rekening met voormelde adviezen. Draag persoonlijke beschermingsmiddelen (FFP3 masker, wergwerphandschoenen, ...).

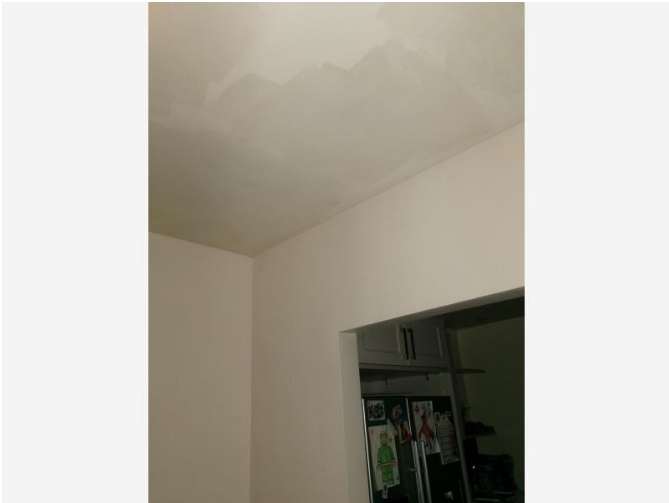
Situeringfoto

Permanente beperking

Reden: Er is geen volledige risicobeoordeling mogelijk

Uitleg van de asbestdeskundige: Het onderdak is niet zichtbaar, aan de binnenzijde is het dak volledig afgewerkt met hout, gipsplaat of PVC. Aan de buitenzijde is opheffen van de dakbedekking (roofing) niet mogelijk. Inspectie kan maar pas plaatsvinden wanneer de roofing op het dak wordt weggehaald, vervangen.

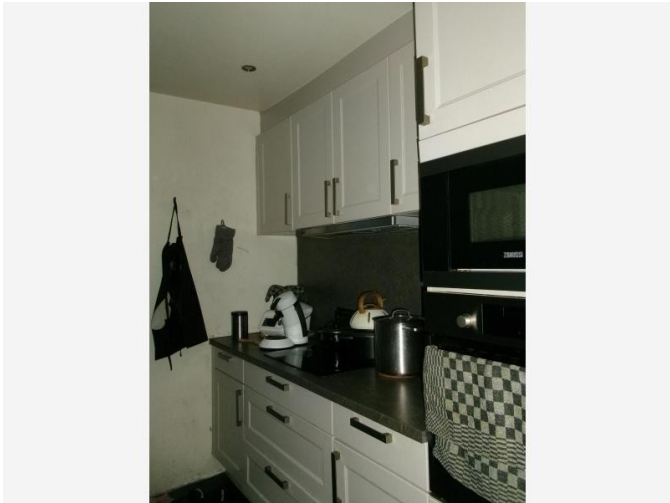
Vrije foto

De venstertabletten (binnen en buiten) uitgezonderd 1 massal vensterbank, de vloeren (hele woning, tegels, parket, laminaat, ...), kit aan de ramen en kozijnen, afvoergoten, keuken- en badkamermaterialen, radiatoren, roetluik leefruimte die visueel konden vastgesteld worden zijn in deze woning niet asbestverdacht.

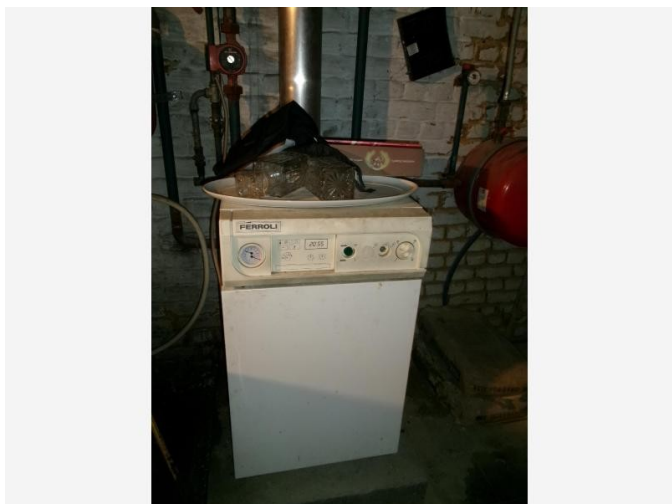
Vrije foto

CV Ketel is van het bouwjaar 1997 en volgens de literatuur bevat deze geen asbest.

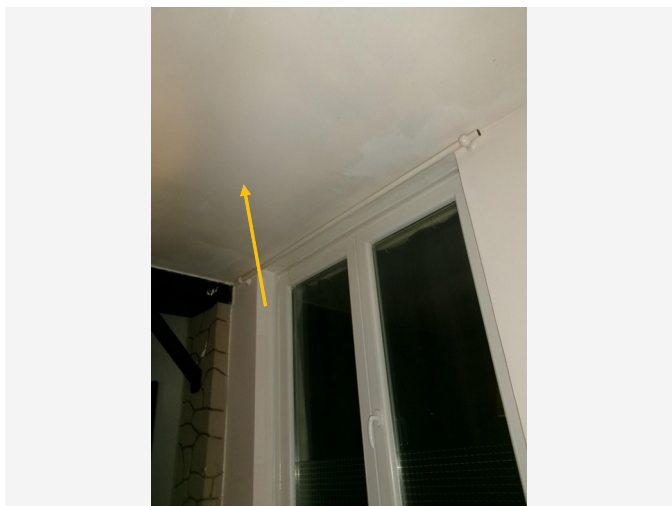
Vrije foto

PVC/hout/gipsplaat bevat nooit asbest. Deskundige kan geen uitspraak doen over onderliggende materialen.

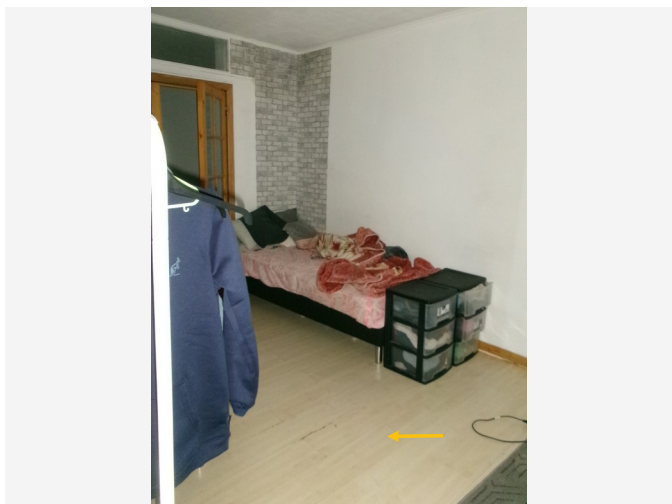
Vrije foto

De aanwezige vloerzeilen zijn soepel en plooibaar. Er kan geen uitspraak gedaan worden over de onderliggende materialen.

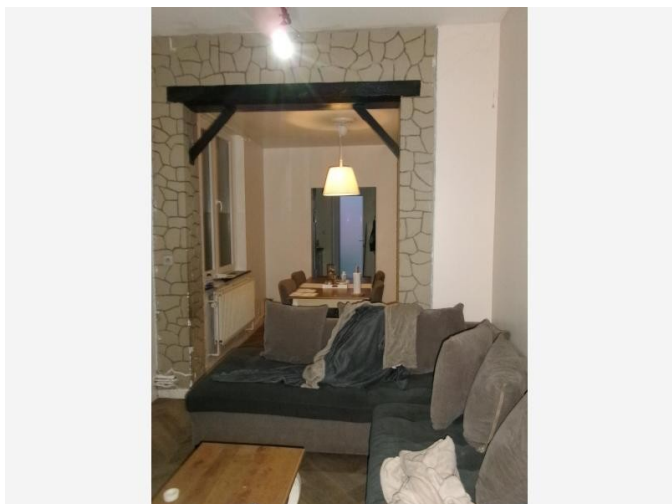
Vrije foto

Overeenkomstig het inspectieprotocol, opgesteld en opgelegd door OVAM, is het huidig onderzoek beperkt gebleven tot een visuele inspectie van alle zichtbare materialen op de dag van de inspectie. Onderliggende materialen kunnen niet nagekeken worden, dit omwille van de reden dat een niet-destructief onderzoek niet toegelaten is overeenkomstig het inspectieprotocol.

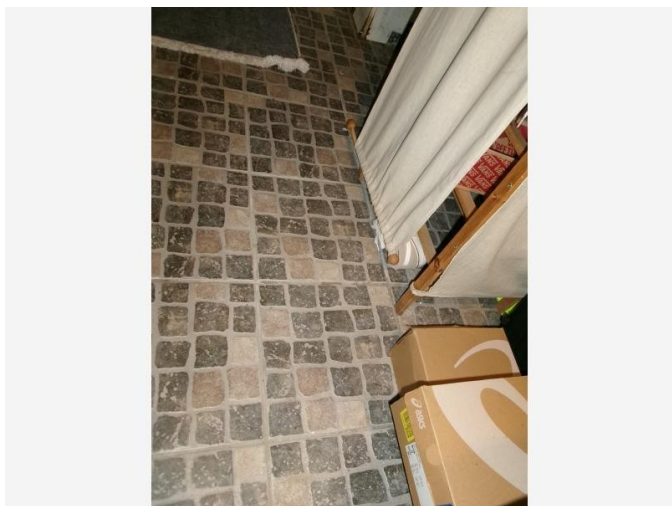
Vrije foto

De onderliggende lagen kunnen niet onderzocht worden.

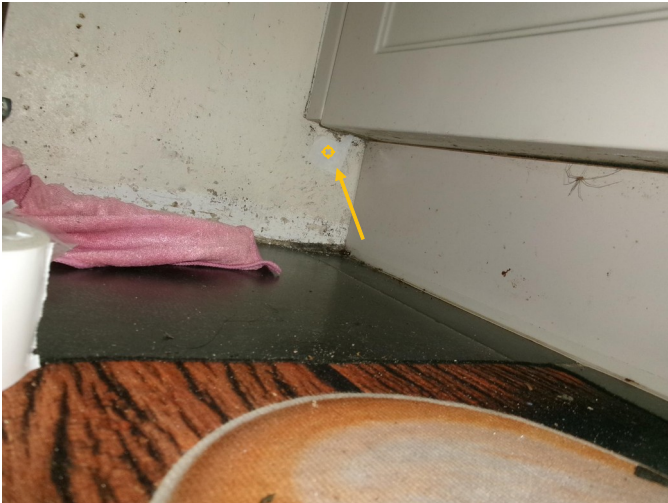
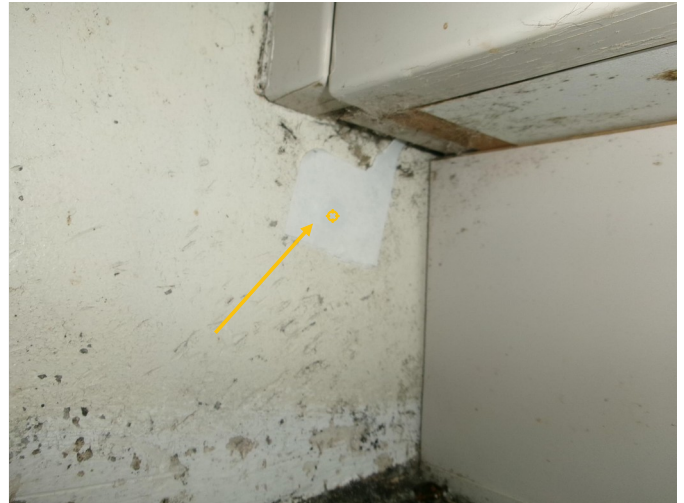
Fiche 11: Beploistering op de muren

Geen asbest

#	Type	Referentie	Resultaat
11.1	Mengmonster	Staal 1	Geen asbest

Beschrijving	Beploistering op de muren
Omgeving	Binnen
Primaire drager	Binnenwand
Bindmiddel van materiaal	Gips - kalk
Gebondenheid op basis van bindmiddel	Niet-hechtgebonden
Hoeveelheid (oppervlakte - dikte - aantal)	• 250,00 m ² - 0,50 cm - 1 stuk
Totaal volume	1,25 m ³
Identificatiemethode	Vaststelling met monsternamen
Destructieve handeling voor identificatie	Nee
Opmerking	Deze oppervlakte is een berekende schatting, er worden geen rechten verleend aan deze oppervlakten. De dikte is een schatting die voortkomt uit de monsterplaats(en) en is daarom niet altijd representatief.
