# Asbestinventarisatetest

de Villegas de Clercampstraat 118, 1853 Grimbergen  
Gemeenschappelijke delen

Attestnummer : 20241224-000053.000

Uitgegeven op : 24.12.2024

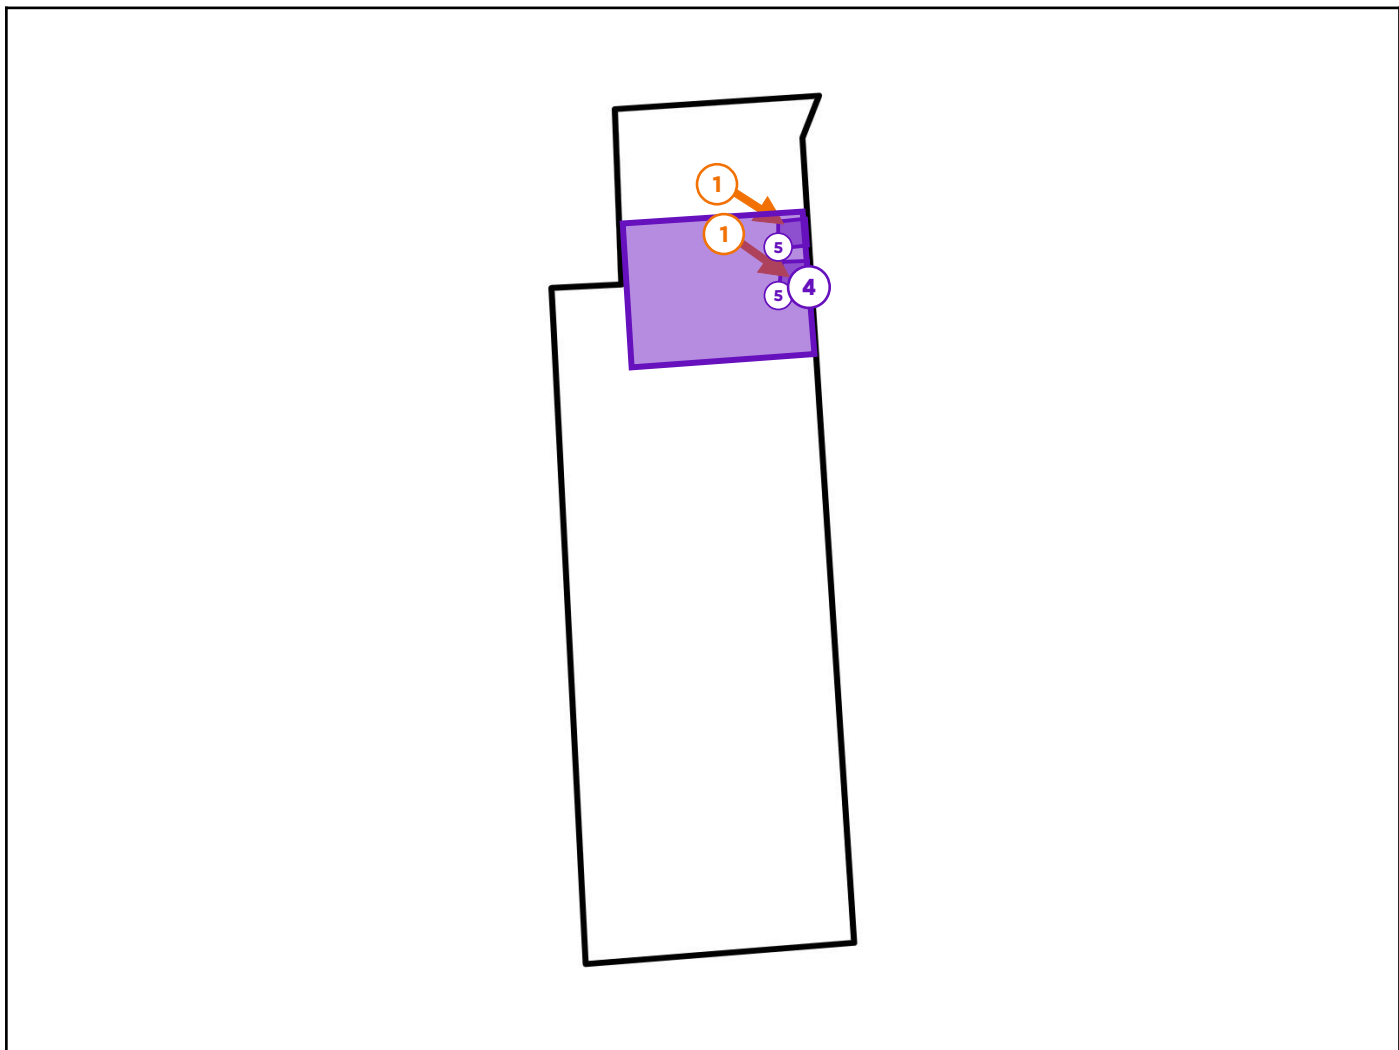
## Plan 1.8: Hoofdgebouw dakplan +2

Beschrijving	Type	Actie
1. Rookgaskanaal	Asbestmateriaal	<a href="#">Verwijderen</a>
4. Onderdak +1 en +2	Beperking	-
5. Schouw binnenzijde	Beperking	-

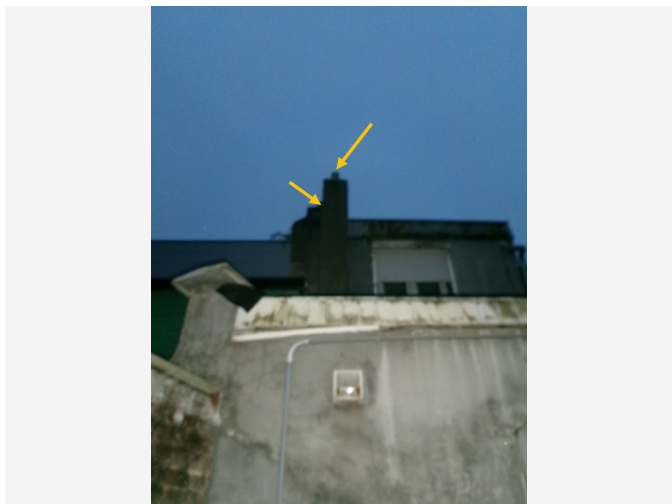
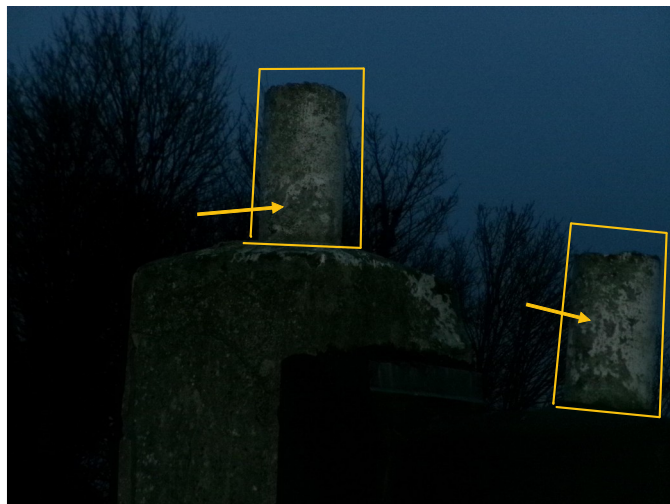
Het asbestmateriaal valt onder de mijlpaal van 2034.

Verwijderen

Eindbeoordeling materiaalrisico	Verhoogd materiaalrisico en/of verhoogde kans op vezelvrijgave
---------------------------------	--

Gebondenheid	Categorie 1: hechtgebonden in oorsprong
Asbestsoort (vezeltype)	Crocidoliet aanwezig
Asbestconcentratie	Laag (< 50%)
Afschermingsgraad van het gehele materiaal	Geheel of deels vrij aan de buitenlucht
Toestand van het materiaal	Matig beschadigd, matig verweerd

Beschrijving	Rookgaskanaal
Omgeving	Buiten
Primaire drager	HVAC infrastructuur en uitrusting
Asbestmateriaal	Rookgaskanaal
Bindmiddel van asbestmateriaal	Cement
Gebondenheid op basis van bindmiddel	Hecht
Hoeveelheid (lengte - omtrek - dikte - aantal)	<ul style="list-style-type: none"><li>• 1,00 m - 30,00 cm - 1,00 cm - 2 stuks</li></ul>
Totaal volume	0,006 m <sup>3</sup>
Eenvoudig bereikbaar	Ja
Bevestigingswijze	<ul style="list-style-type: none"><li>• Los (al dan niet bedekt)</li><li>• Geklemd</li><li>• Verlijmd, ingegoten, versmeerd</li></ul>
Identificatiemethode	Vaststelling zonder monsternamen
Destructieve handeling voor identificatie	Nee
Opmerking	De opgegeven lengte is de lengte die zichtbaar is. Er kan niet uitgemaakt worden of het rookgaskanaal in het gemetste gedeelte verder gaat of niet.

- Zorg voor een veilig beheer. Vermijd het beschadigen van het asbestmateriaal. Controleer de toestand jaarlijks op wijzigingen.

- Eenvoudige handelingen: mag via doe-het-zelf of door werknemer(s) met opleidingsattest eenvoudige handelingen  
Het zichtbare gedeelte kan eenvoudig zelf weggenomen worden, werk uitsluitend met handgereedschap. In tussentijd niet boren, slijpen, schuren, ... in het materiaal. Zorg dat de huidige toestand ongewijzigd blijft. Dubbel verpakt afvoeren. Draag persoonlijke beschermingsmiddelen (zoals FFP3 masker, wegwerphandschoenen, ...).

Wanneer dit rookgaskanaal zich ook in de schouw bevindt : advies om dit te laten uitvoeren door een aannemer met opleidingsattest, wegens de moeilijke bereikbaarheid.

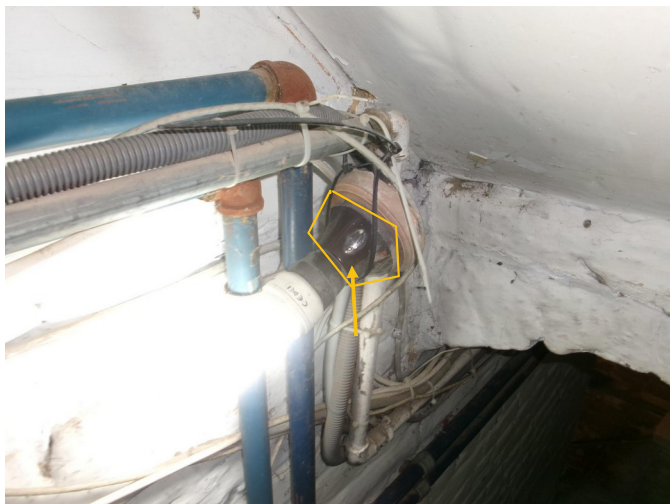
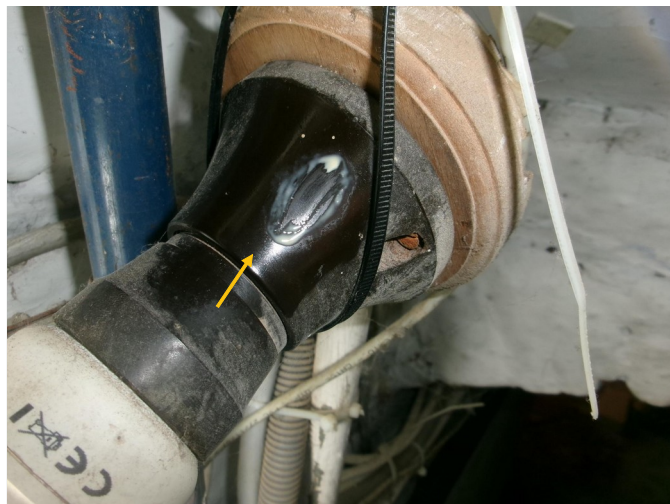
Het asbestmateriaal valt onder de mijlpaal van 2040.

Verwijderen

Eindbeoordeling materiaalrisico	Verhoogd materiaalrisico en/of verhoogde kans op vezelvrijgave
---------------------------------	--

Gebondenheid	Categorie 1: hechtgebonden in oorsprong
Asbestsoort (vezeltype)	Crocidoliet aanwezig
Asbestconcentratie	Laag (< 50%)
Afschermingsgraad van het gehele materiaal	Geheel of deels (ook) vrij aan binnenluchtstromen
Toestand van het materiaal	Licht beschadigd, licht verweerd. Intact calciumsilicaatmateriaal of categorie III 'gebondenheid'

Beschrijving	Bakeliet armatuur
Omgeving	Binnen
Primaire drager	Communicatie en elektrische infrastructuur en uitrusting
Asbestmateriaal	Plaat, paneel, tablet - Type Bakeliet
Bindmiddel van asbestmateriaal	Kunststof of -hars
Gebondenheid op basis van bindmiddel	Hecht
Hoeveelheid (oppervlakte - dikte - aantal)	• 0,50 m <sup>2</sup> - 1,00 cm - 2 stuks
Totaal volume	0,01 m <sup>3</sup>
Eenvoudig bereikbaar	Ja
Bevestigingswijze	• Geschroefd
Identificatiemethode	Vaststelling zonder monstername
Destructieve handeling voor identificatie	Nee

- Zorg voor een veilig beheer. Vermijd het beschadigen van het asbestmateriaal. Controleer de toestand jaarlijks op wijzigingen.

- Eenvoudige handelingen: mag via doe-het-zelf of door werknemer(s) met opleidingsattest eenvoudige handelingen  
Kan eenvoudig zelf weggenomen worden, losschroeven met handgereedschap. Wanneer het materiaal wordt verwijderd let er dan zeer specifiek op dat u het niet (verder) beschadigd of breekt. In tussentijd niet boren, slijpen, schuren, ... in het materiaal. Zorg dat de huidige toestand ongewijzigd blijft. Dubbel verpakt afvoeren.

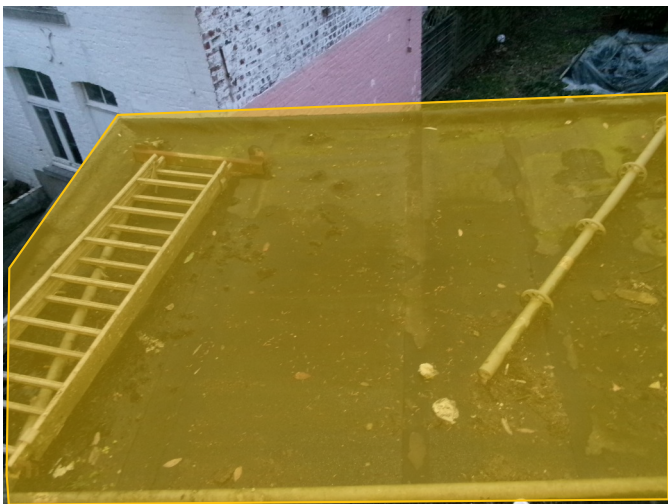
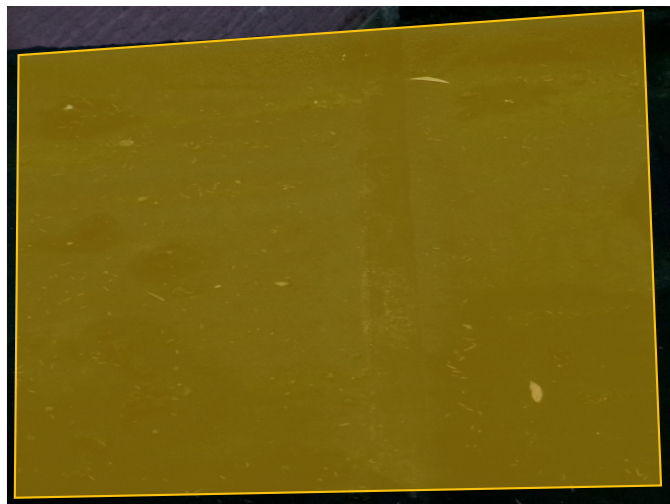
Het asbestmateriaal valt onder de mijlpaal van 2040.

Zorgvuldig beheren

Eindbeoordeling materiaalrisico	Laag materiaalrisico en/of verlaagde kans op vezelvrijgave
---------------------------------	--

Gebondenheid	Categorie 1: hechtgebonden in oorsprong
Asbestsoort (vezeltype)	Alleen chrysotiel
Asbestconcentratie	Laag (< 50%)
Afschermingsgraad van het gehele materiaal	Geheel of deels vrij aan de buitenlucht
Toestand van het materiaal	Licht beschadigd, licht verweerd. Intact calciumsilicaatmateriaal of categorie III 'gebondenheid'

Beschrijving	Bitumen op platte daken +1 en +2
Omgeving	Buiten
Primaire drager	Plat dak
Asbestmateriaal	Dak- en gevelbekleding - Roofing
Bindmiddel van asbestmateriaal	Bitumen (roofing, teer, asfalt)
Gebondenheid op basis van bindmiddel	Hecht
Hoeveelheid (oppervlakte - aantal)	<ul style="list-style-type: none"><li>• 30,00 m<sup>2</sup> - 1 stuk</li></ul>
Totale oppervlakte	30,00 m <sup>2</sup>
Eenvoudig bereikbaar	Ja
Bevestigingswijze	<ul style="list-style-type: none"><li>• Verlijmd, ingegoten, versmeerd</li></ul>
Identificatiemethode	Vaststelling zonder monstername Motivatie: Groot risico op structurele gevolgschade (lekschade, werking installatie,...)
Destructieve handeling voor identificatie	Nee

- Zorg voor een veilig beheer. Vermijd het beschadigen van het asbestmateriaal. Controleer de toestand jaarlijks op wijzigingen.

- Eenvoudige handelingen: mag via doe-het-zelf of door werknemer(s) met opleidingsattest eenvoudige handelingen  
Kan eenvoudig zelf weggenomen worden, werk uitsluitend met handgereedschap. In tussentijd niet boren, slijpen, schuren, ... in het materiaal. Zorg dat de huidige toestand ongewijzigd blijft. Dubbel verpakt afvoeren. Draag persoonlijke beschermingsmiddelen (zoals FFP3 masker, wegwerphandschoenen, ...).

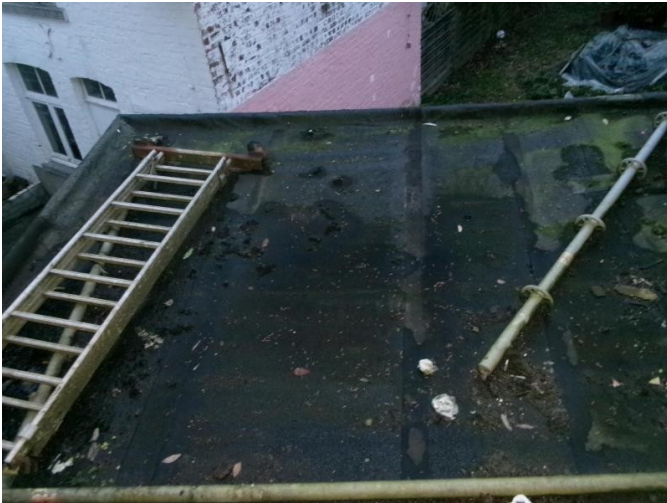
**Reden:** Er is geen volledige risicobeoordeling mogelijk

**Uitleg van de asbestdeskundige:** Het onderdak onder de roofinglaag kan niet onderzocht worden. Aan de bovenzijde is er een volledige waterdichte roofing aangebracht. Aan de binnenzijde van de woning (van dit gedeelte) is er nergens een mogelijkheid gevonden om de onderliggende lagen te onderzoeken. Enkel bij renovatie zal dit zichtbaar worden.

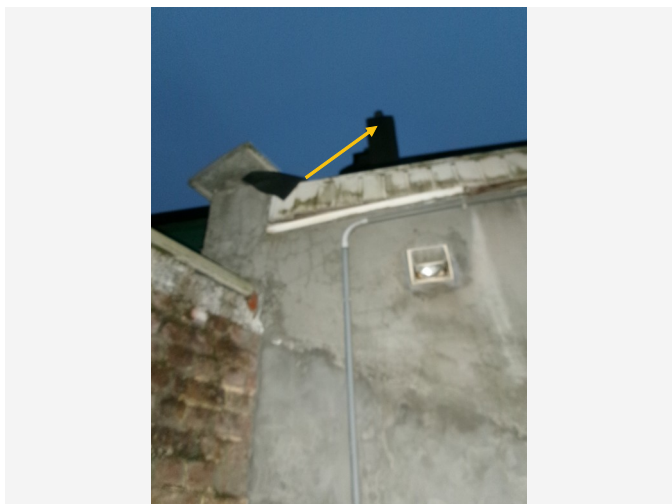
**Reden:** Er is geen volledige risicobeoordeling mogelijk

**Uitleg van de asbestdeskundige:** De binnenzijde van de schouw kan niet volledig nagekeken worden. De buitenzijde is te hoog en aan de binnenzijde is de schouw volledig afgesloten.

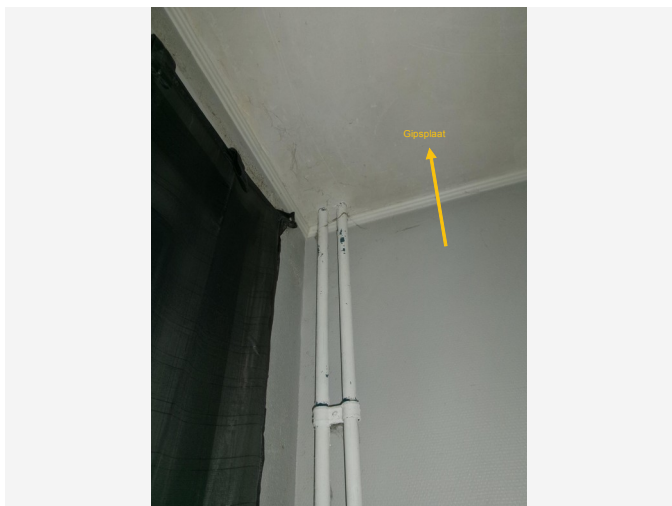
PVC/hout/gipsplaat bevat nooit asbest. Deskundige kan geen uitspraak doen over onderliggende materialen.

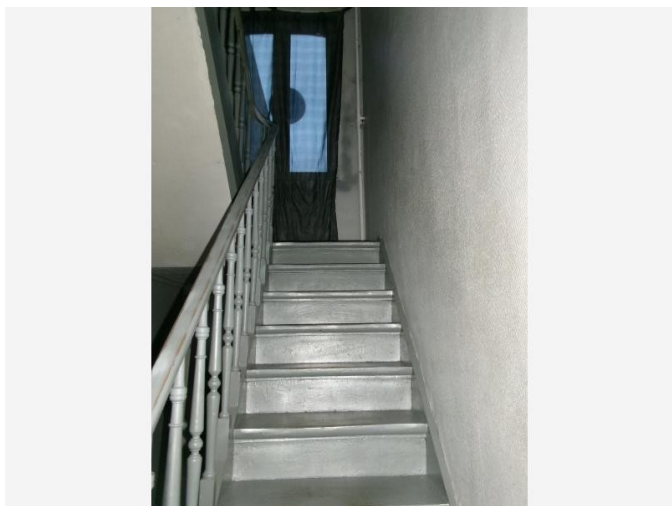
De gemeenschappelijke trap naar de verschillende leefruimtes is opgetrokken in hout.

De trap naar het keldergedeelte is een betonnen trap. Geen asbestverdachte materialen aangetroffen.

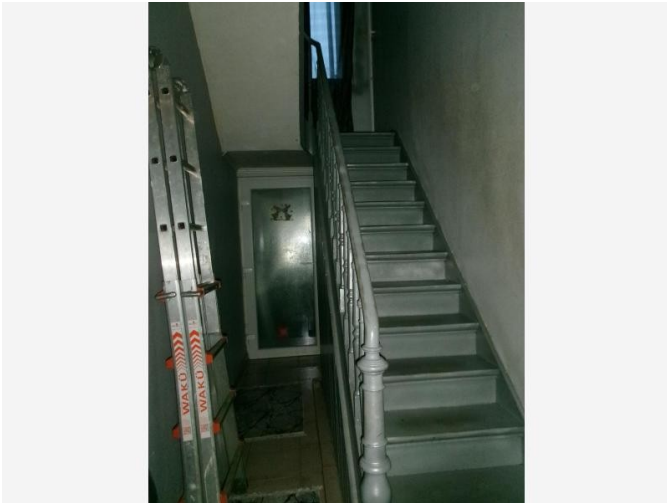
Deskundige heeft de wanden van de ruimtes voor vele plaatsen auditief onderzocht en kon geen afwijkingen waarnemen. Hierdoor mag worden besloten dat er geen afwijkende materialen onder het behang aanwezig zijn. wenst u volledige uitsluitel kan dit enkel door destructief onderzoek.

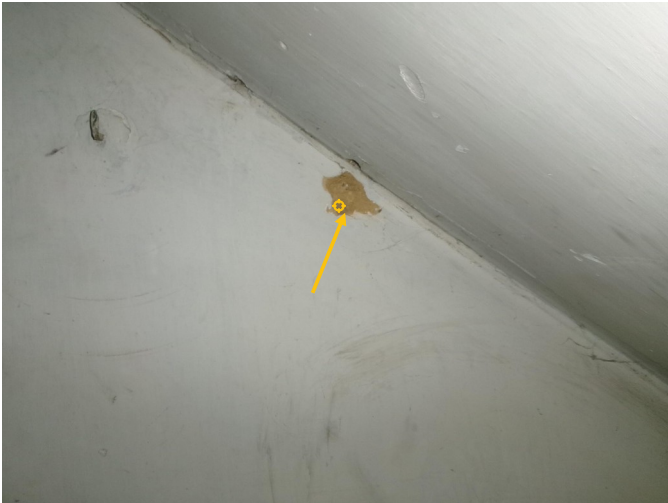
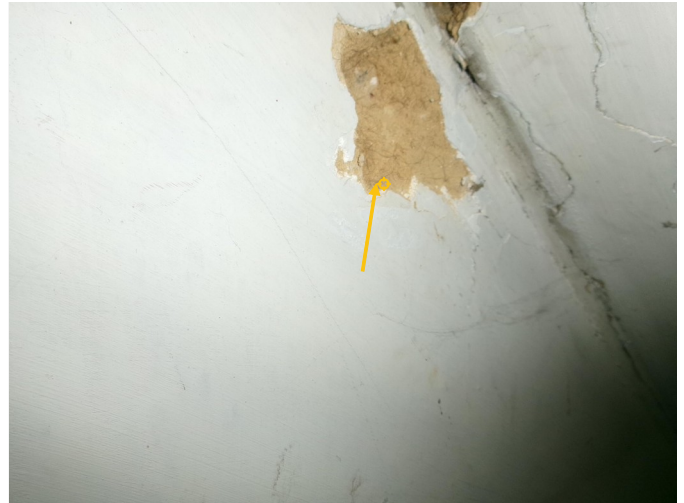
Geen asbest

#	Type	Referentie	Resultaat
13.1	Mengmonster	Staal 1	Geen asbest

Beschrijving	Beploistering op de muren
Omgeving	Binnen
Primaire drager	Binnenwand
Bindmiddel van materiaal	Gips - kalk
Gebondenheid op basis van bindmiddel	Niet-hechtgebonden
Hoeveelheid (oppervlakte - dikte - aantal)	• 120,00 m <sup>2</sup> - 0,50 cm - 1 stuk
Totaal volume	0,60 m <sup>3</sup>
Identificatiemethode	Vaststelling met monsternamen
Destructieve handeling voor identificatie	Nee
Opmerking	Deze oppervlakte is een berekende schatting, er worden geen rechten verleend aan deze oppervlakten. De dikte is een schatting die voortkomt uit de monsterplaats(en) en is daarom niet altijd representatief.
