Asbestinventarisatetest

Ossenberg 5, 3460 Bekkevoort

Attestnummer : 20241129-000371.000

Asbestveilig (maar niet asbestvrij)

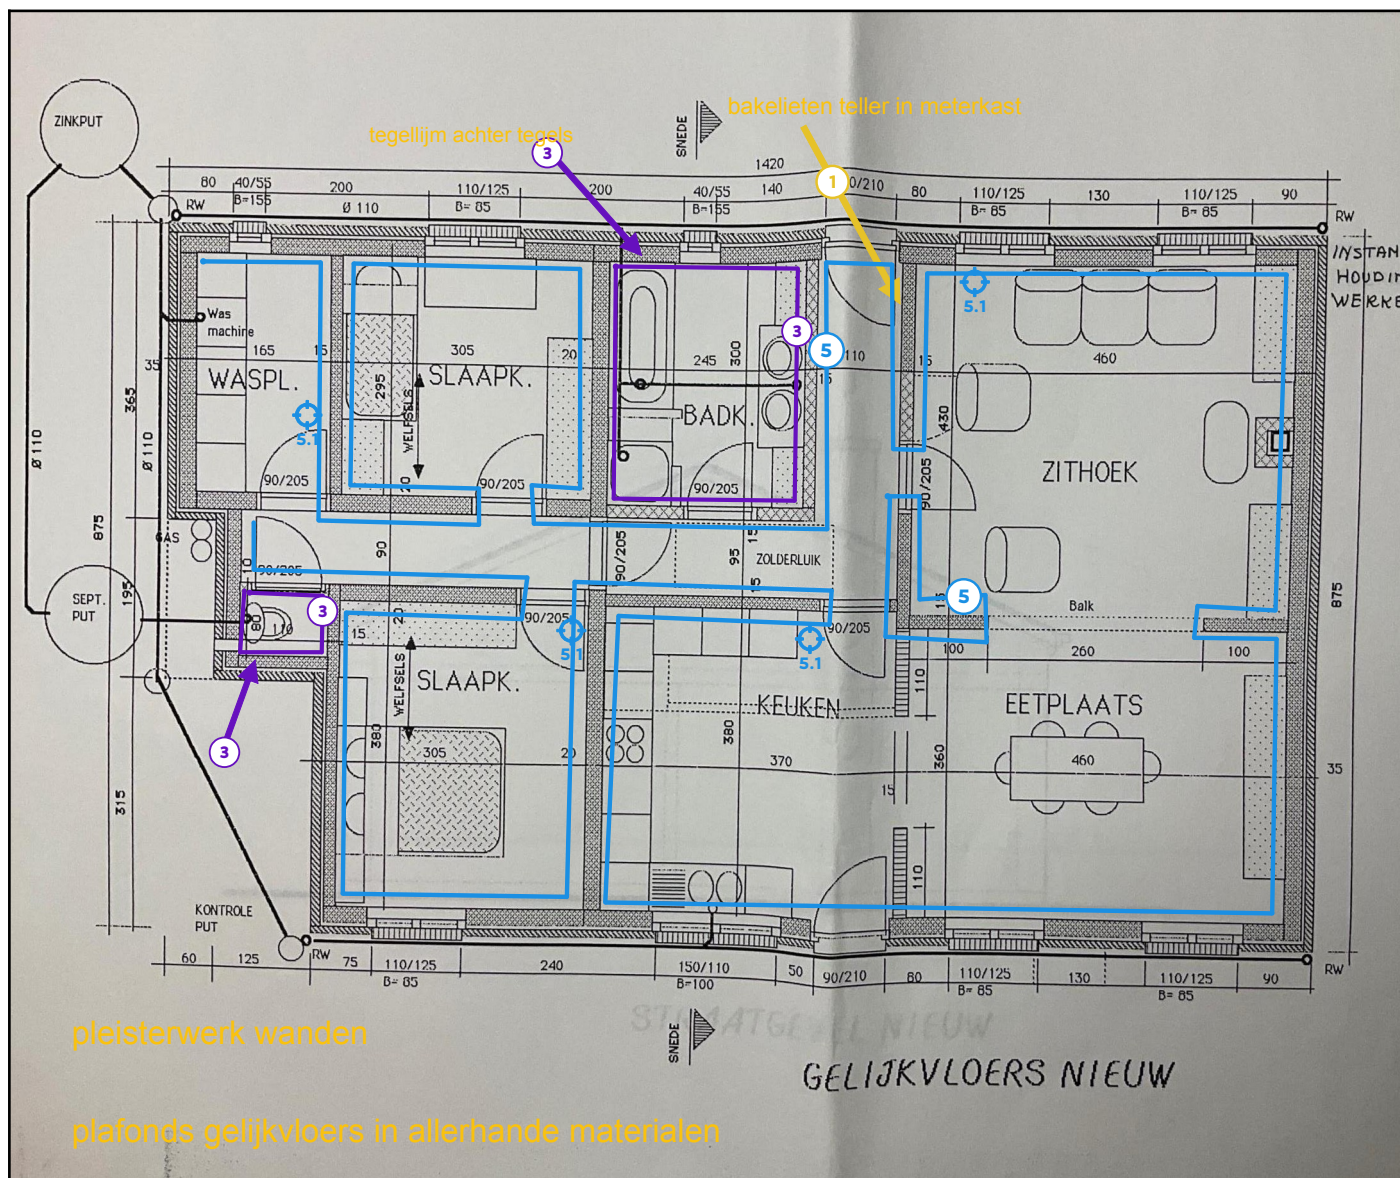
Plan 1.3: gelijkvloers

Beschrijving	Type	Actie
1. bakeliet in tellerkast	Asbestmateriaal	Zorgvuldig beheren
2. afwerking plafonds in allerlei materialen	Advies	-
3. tegellijm achter tegels in vochtige ruimten	Advies	-
5. pleisterwerk wanden	Geen asbest	-
5.1 Code: 1	Mengmonster	-

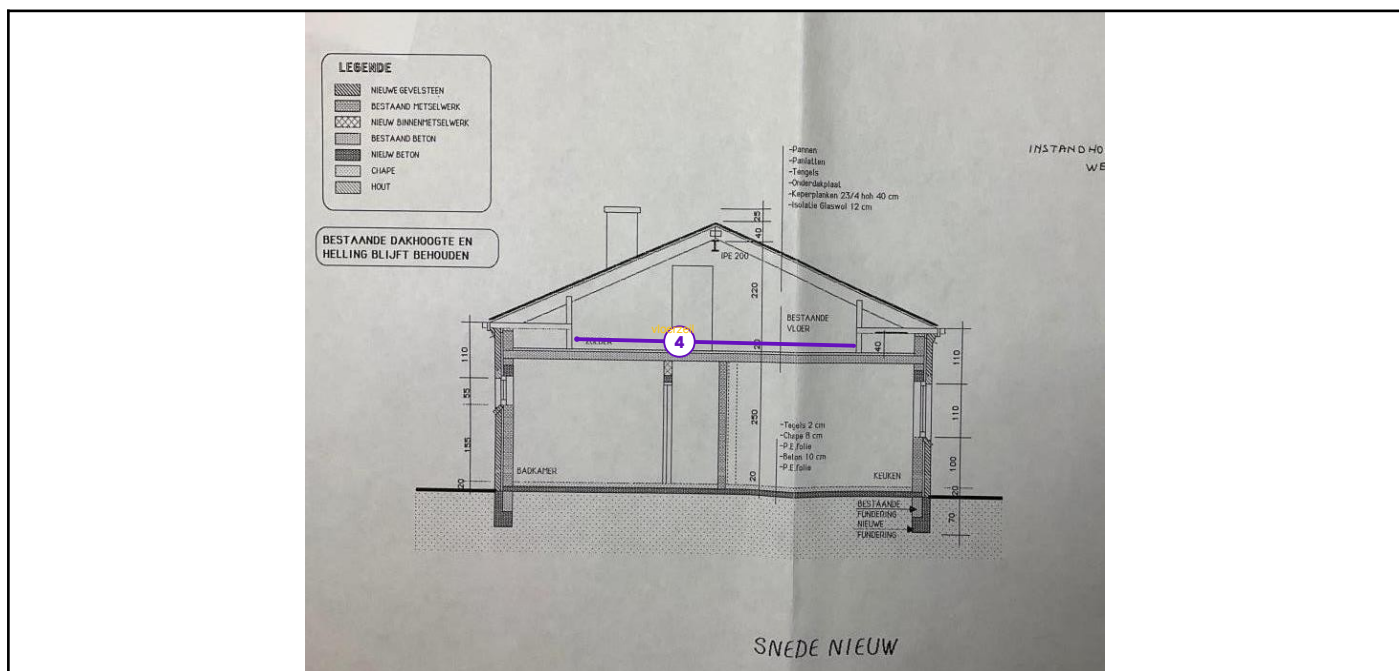
Plan 1.4: download (7)

Beschrijving	Type	Actie
4. vloerzeil op zolder	Advies	-

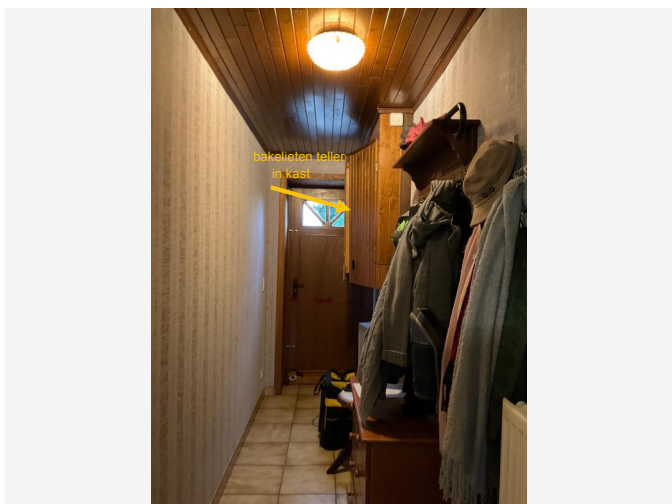
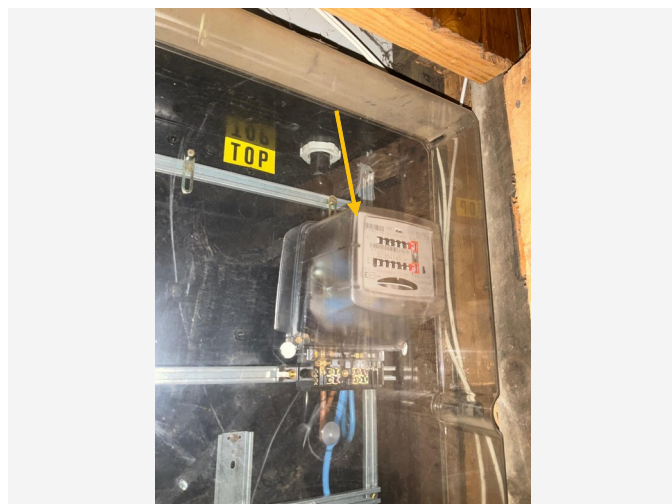
Het asbestmateriaal valt onder de mijlpaal van 2040.

Eindbeoordeling materiaalrisico	Zeer laag materiaalrisico en/of zeer lage kans op vezelvrijgave
---------------------------------	---

Gebondenheid	Categorie 1: hechtgebonden in oorsprong
Asbestsoort (vezeltype)	Crocidoliet aanwezig
Asbestconcentratie	Laag (< 50%)
Afschermingsgraad van het gehele materiaal	Stootvaste afscherming of omkasting
Toestand van het materiaal	Onbeschadigd, niet verweerd

Beschrijving	bakeliet in tellerkast
Omgeving	Binnen
Primaire drager	Communicatie en elektrische infrastructuur en uitrusting
Asbestmateriaal	Plaat, paneel, tablet - Type Bakeliet
Bindmiddel van asbestmateriaal	Kunststof of -hars
Gebondenheid op basis van bindmiddel	Hecht
Hoeveelheid (oppervlakte - dikte - aantal)	• 0,50 m ² - 0,30 cm - 1 stuk
Totaal volume	0,002 m ³
Eenvoudig bereikbaar	Ja
Bevestigingswijze	• Geschroefd
Identificatiemethode	Vaststelling zonder monstername
Destructieve handeling voor identificatie	Nee

- Zorg voor een veilig beheer. Vermijd het beschadigen van het asbestmateriaal. Controleer de toestand jaarlijks op wijzigingen.

- Eenvoudige handelingen: mag via doe-het-zelf of door werknemer(s) met opleidingsattest eenvoudige handelingen enkel te verwijderen door netbeheerder elektriciteit !

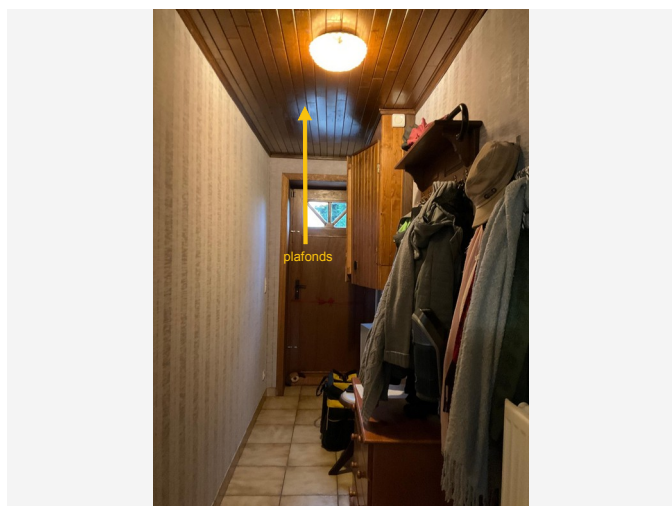
plafonds afgewerkt met houten plankjes, geperste katontegels, mdf planchetten.

Identificatiemethode	Vaststelling & expertise (niet-asbestverdacht)
Primaire drager	Plafond

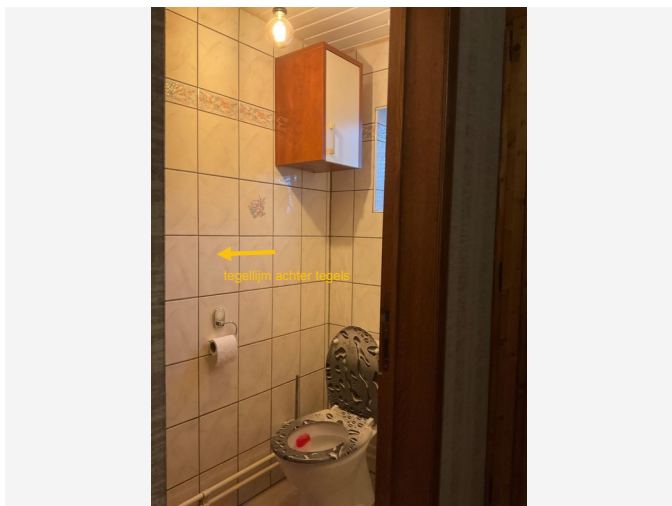
vroeger werd er asbest toegevoegd aan tegellijm ter verbetering van de hechting in vochtige ruimten.

Identificatiemethode	Redelijk vermoeden
Primaire drager	Binnenwand
(Asbest)materiaal	In-situ afwerkingslagen - Lijm laag
Bindmiddel	Cement
Gebondenheid bindmiddel	Hecht

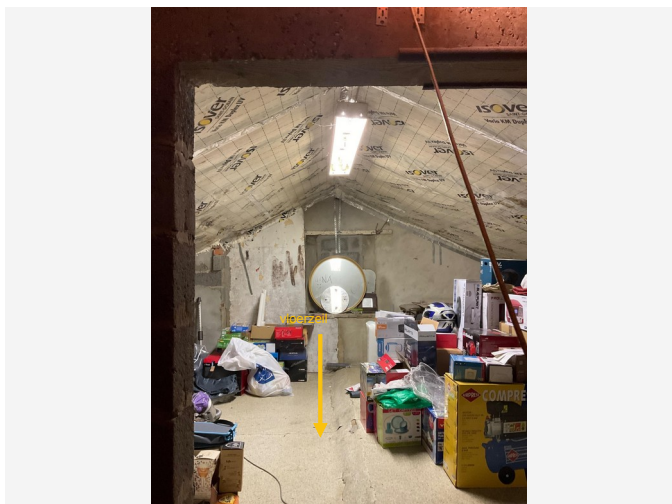
vloerzeil op zolder

Identificatiemethode	Vaststelling & expertise (niet-asbestverdacht)
Primaire drager	Vloer
(Asbest)materiaal	Prefab - afwerking - Vloerzeil

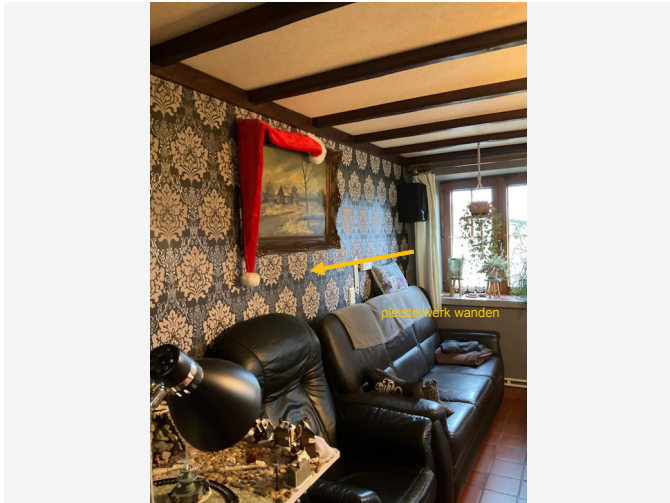
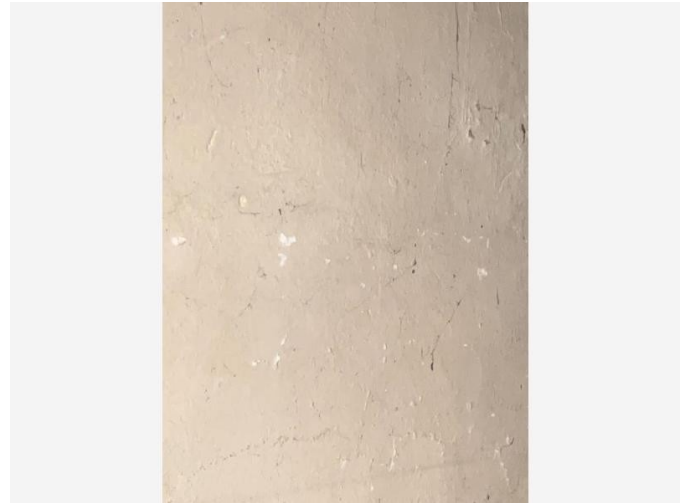
Geen asbest

#	Type	Referentie	Resultaat
5.1	Mengmonster	1	Geen asbest

Beschrijving	pleisterwerk wanden
Omgeving	Binnen
Primaire drager	Binnenwand
Bindmiddel van materiaal	Gips - kalk
Gebondenheid op basis van bindmiddel	Niet-hechtgebonden
Hoeveelheid (oppervlakte - dikte - aantal)	• 160,00 m ² - 1,00 cm - 1 stuk
Totaal volume	1,60 m ³
Identificatiemethode	Vaststelling met monstername
Destructieve handeling voor identificatie	Nee
Opmerking	<p>Om het pleisterwerk te identificeren als niet-asbesthoudend is een monstername van het pleisterwerk verplicht.</p> <p>Locatie staalnames: individuele ruimte: droge ruimte vb: leefruimte / natte ruimte:</p> <p>vb: keuken / stookplaats: cv-ruimte/ traphal: inkom</p> <p>De vermelde oppervlaktes en volumes betreffen een inschatting. Er worden geen rechten verleend aan deze oppervlaktes/volumes. De dikte is een inschatting die voorkomt uit de monstername en is daarom niet altijd representatief.</p>
