Asbestinventarisatetest

Fort II straat 64, 2160 Wommelgem

Attestnummer : 20240926-000008.000

Uitgegeven op : 26.09.2024

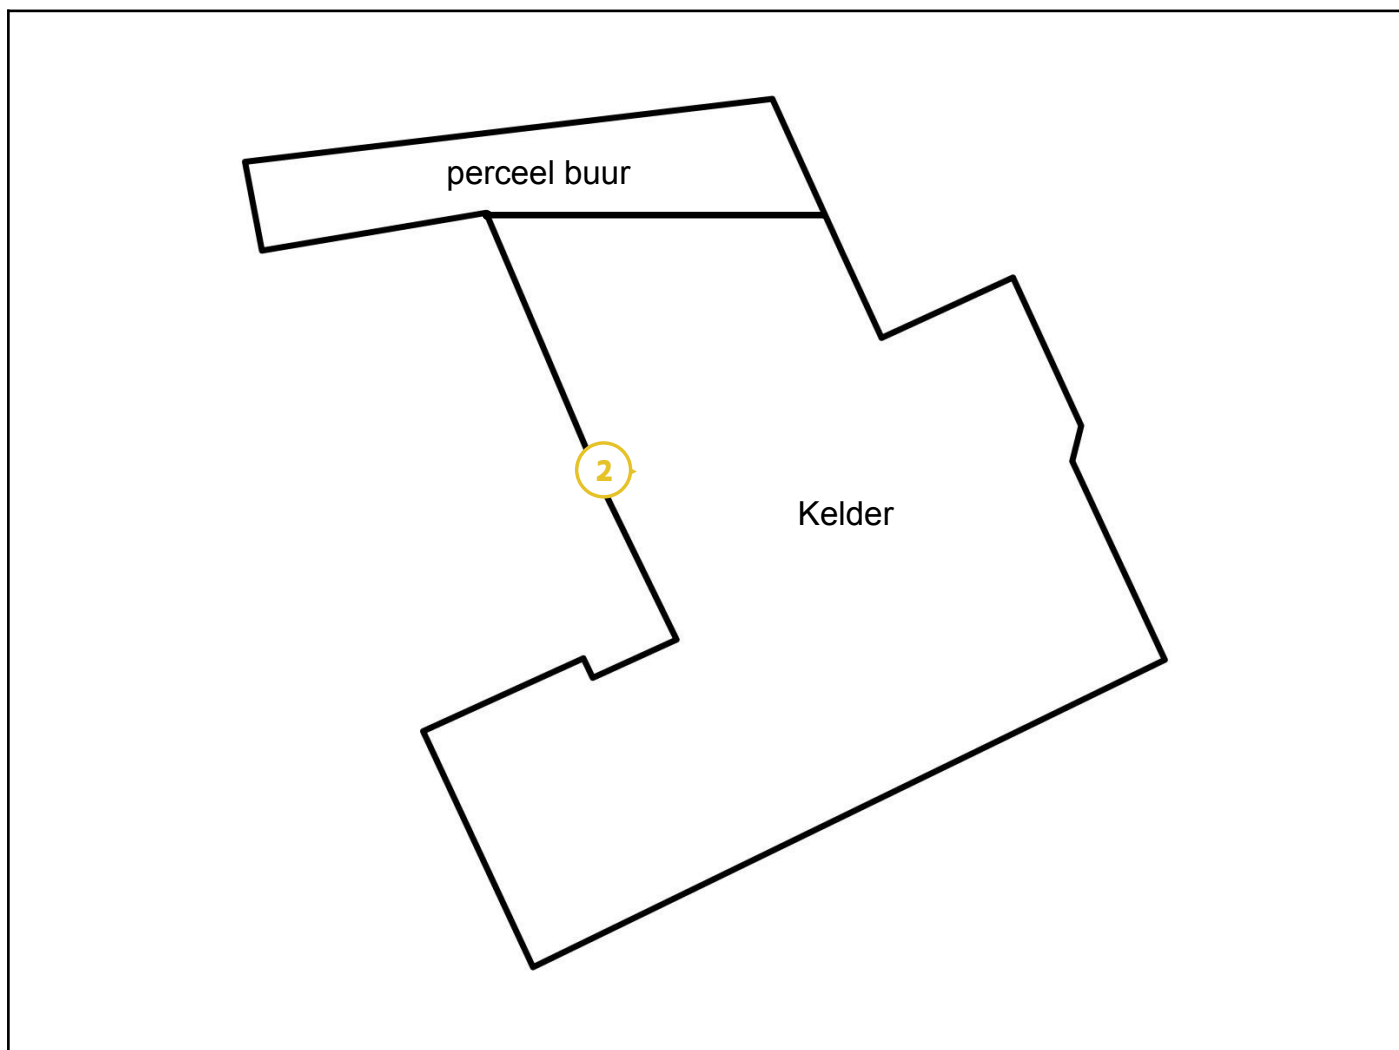
Plan 1.1: Kelder

Beschrijving	Type	Actie
2. Buis in asbestcement	Asbestmateriaal	Zorgvuldig beheren

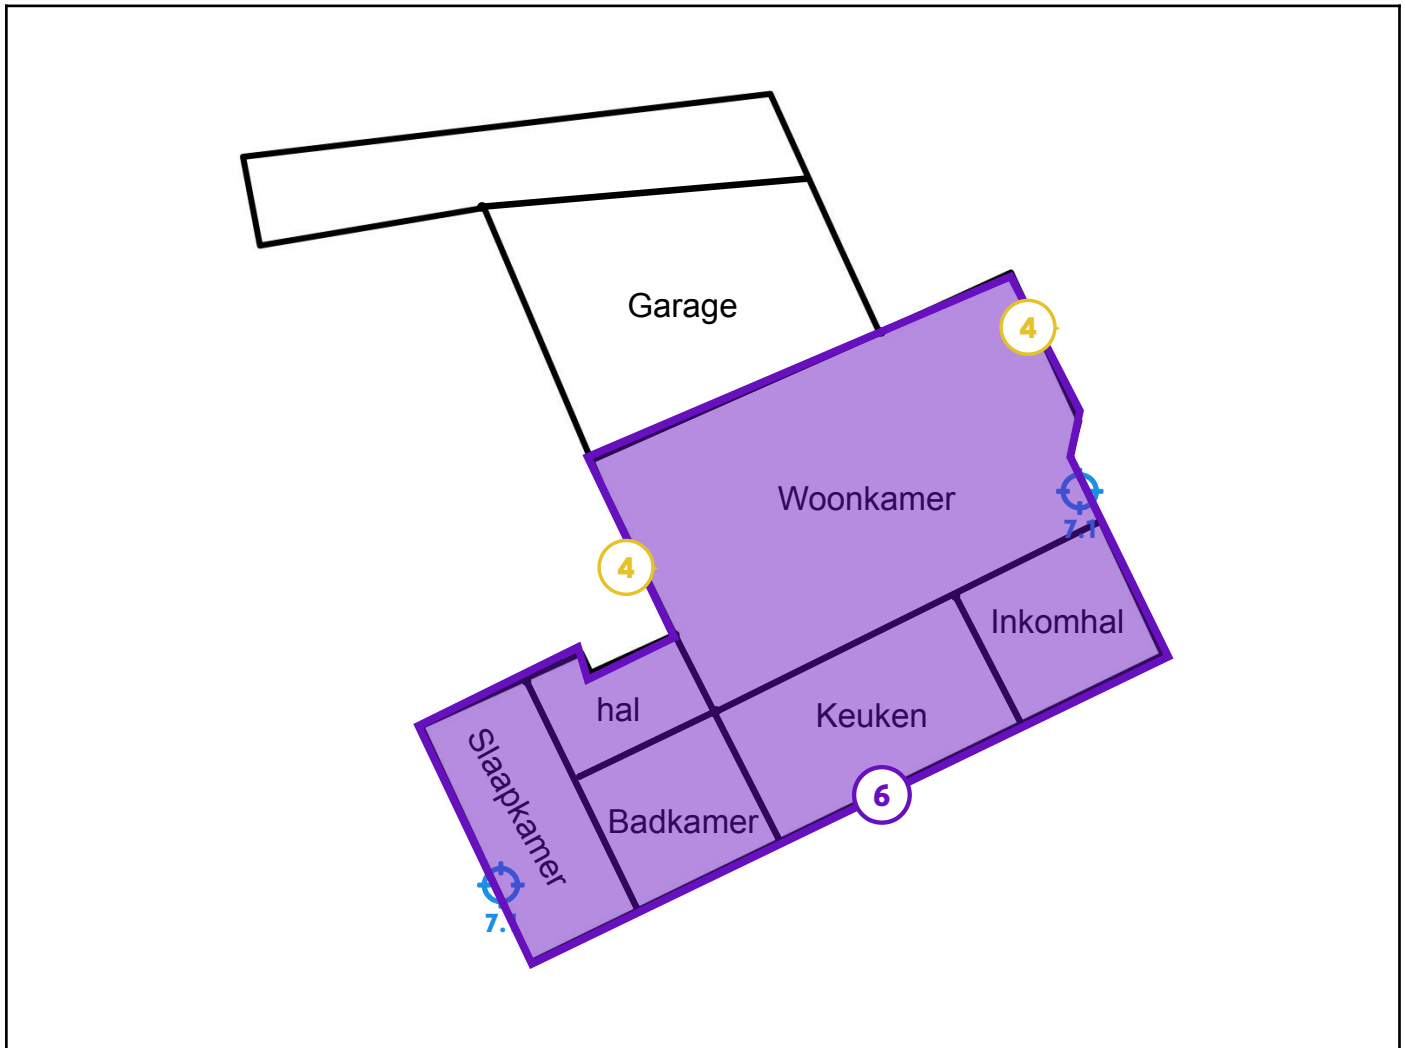
Plan 1.2: Gelijkvloers

Beschrijving	Type	Actie
4. Bitumen versiering	Asbestmateriaal	Zorgvuldig beheren
6. Plafonds afgewerkt in houten platen	Advies	-
7. Pleisterwerk wand	Geen asbest	-
7.1 Code: P273-M001	Mengmonster	-

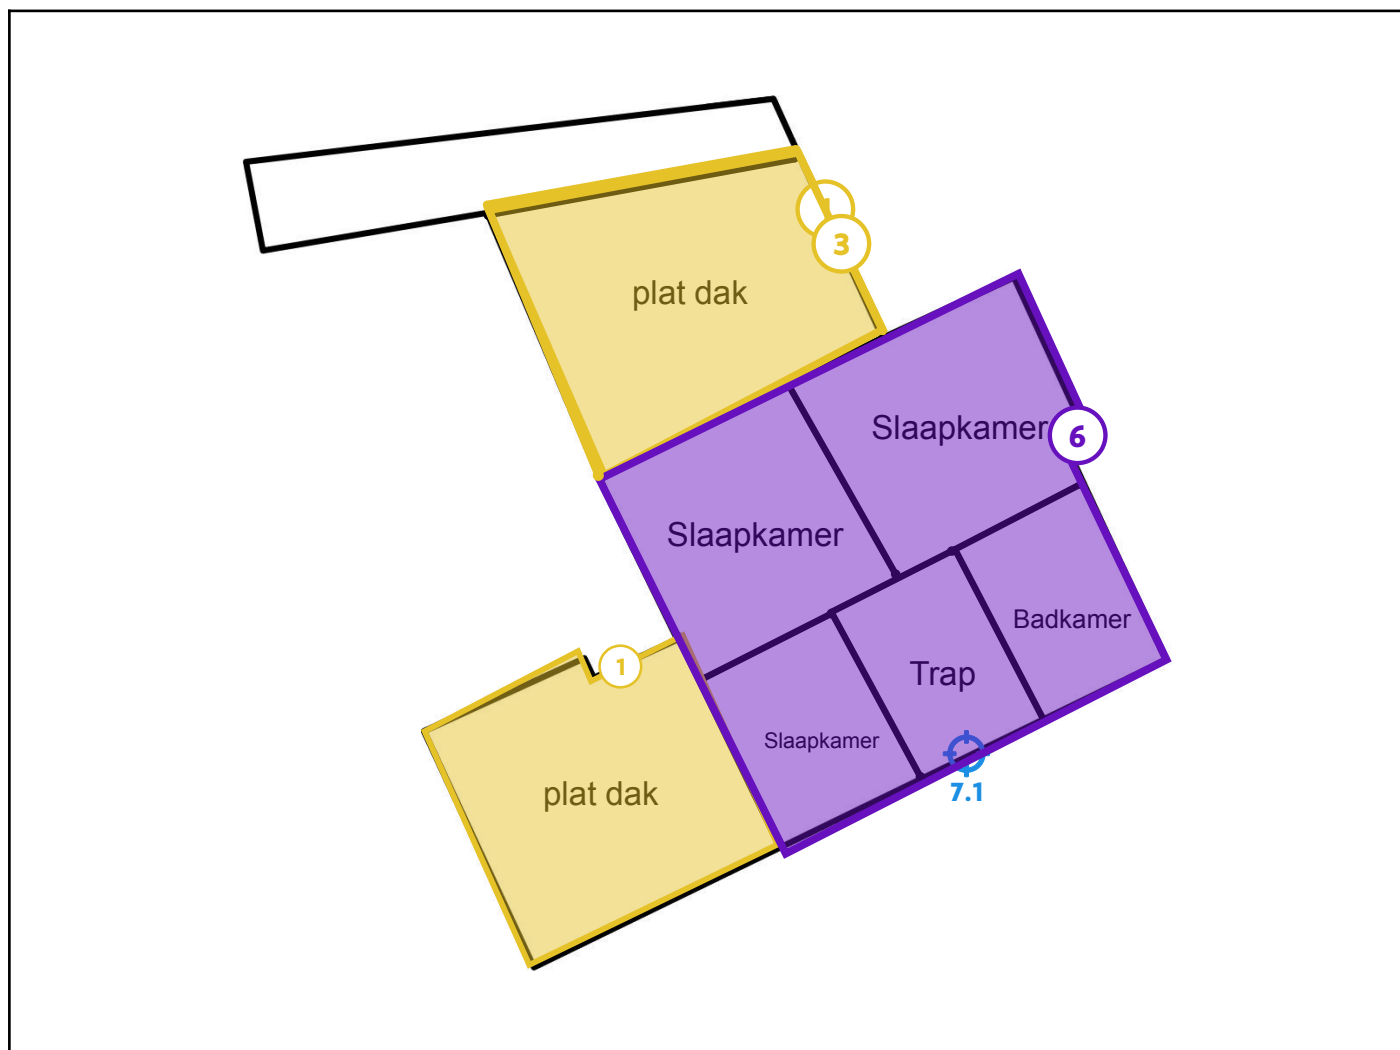
Plan 1.3: Eerste verdieping

Beschrijving	Type	Actie
1. Roofing op plat dak garage en aanbouw	Asbestmateriaal	Zorgvuldig beheren
3. Dekstenen	Asbestmateriaal	Zorgvuldig beheren
6. Plafonds afgewerkt in houten platen	Advies	-
7. Pleisterwerk wand	Geen asbest	-
7.1 Code: P273-M001	Mengmonster	-

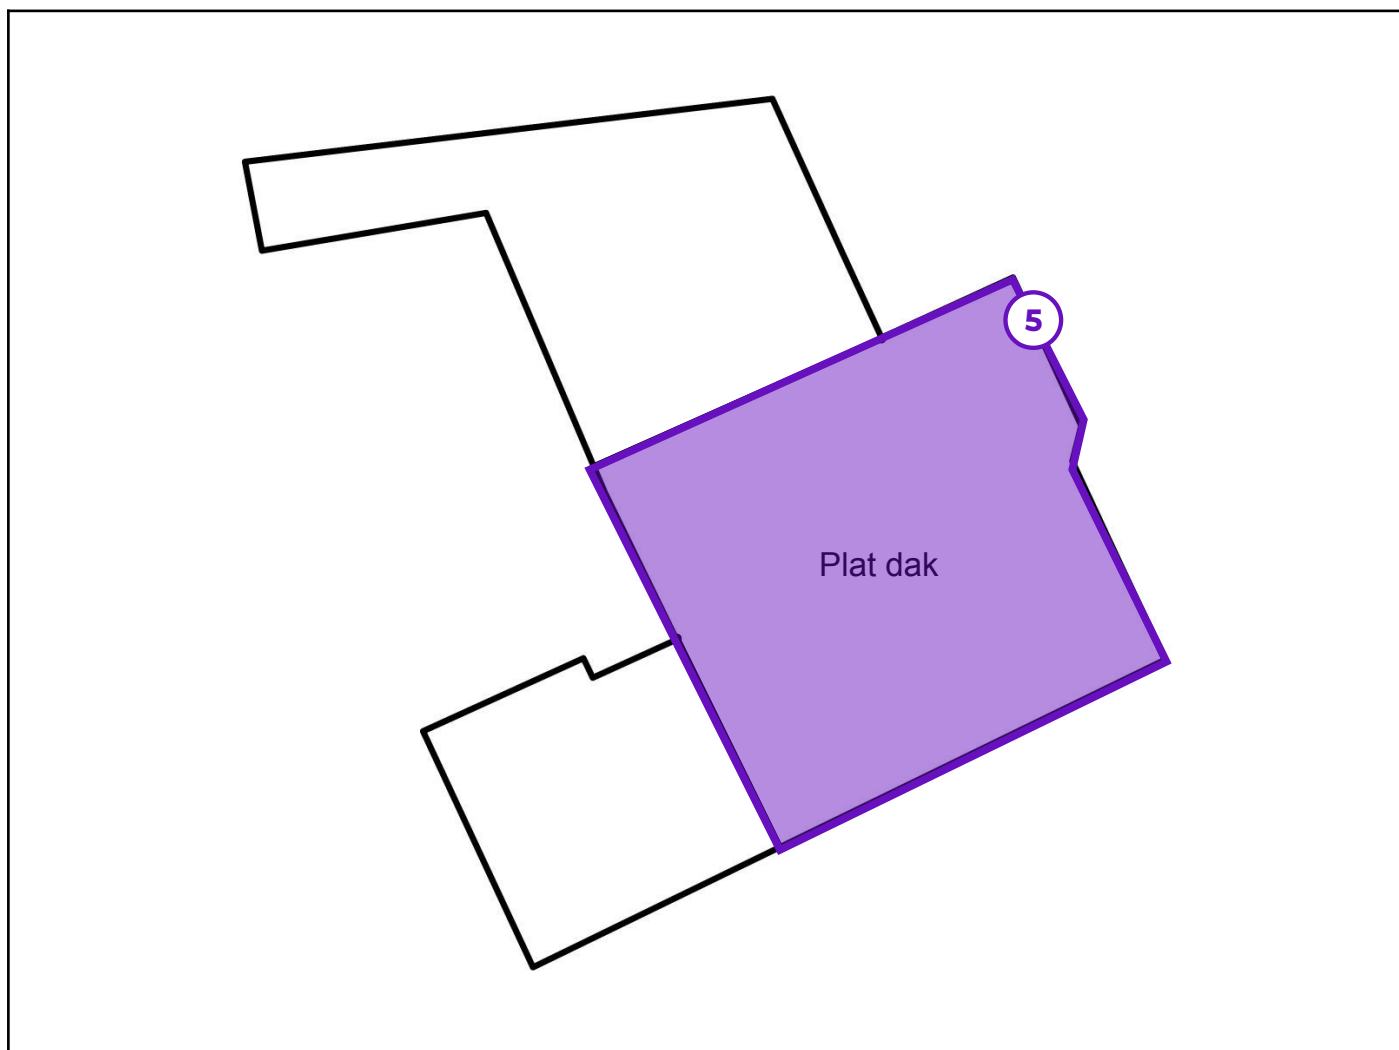
Plan 1.4: Dak

Beschrijving	Type	Actie
5. EPDM op het bovenste dak	Advies	-

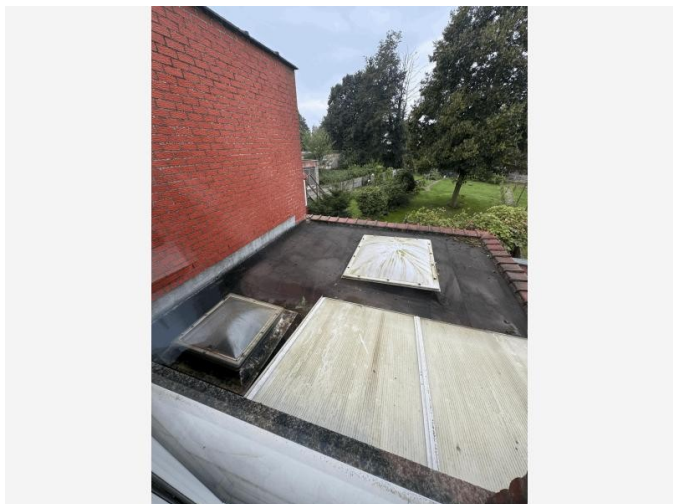
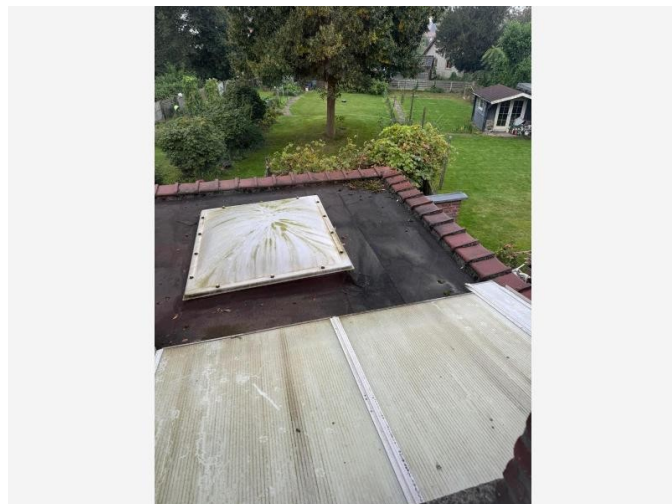
Het asbestmateriaal valt onder de mijlpaal van 2040.

Eindbeoordeling materiaalrisico	Laag materiaalrisico en/of verlaagde kans op vezelvrijgave
---------------------------------	--

Gebondenheid	Categorie 1: hechtgebonden in oorsprong
Asbestsoort (vezeltype)	Crocidoliet aanwezig
Asbestconcentratie	Laag (< 50%)
Afschermingsgraad van het gehele materiaal	Geheel of deels vrij aan de buitenlucht
Toestand van het materiaal	Licht beschadigd, licht verweerd. Intact calciumsilicaatmateriaal of categorie III 'gebondenheid'

Beschrijving	Roofing op plat dak garage en aanbouw
Omgeving	Buiten
Primaire drager	Plat dak
Asbestmateriaal	Dak- en gevelbekleding - Roofing
Bindmiddel van asbestmateriaal	Bitumen (roofing, teer, asfalt)
Gebondenheid op basis van bindmiddel	Hecht
Hoeveelheid (oppervlakte - aantal)	• 50,00 m ² - 1 stuk
Totale oppervlakte	50,00 m ²
Eenvoudig bereikbaar	Ja
Bevestigingswijze	• Verlijmd, ingegoten, versmeerd
Identificatiemethode	Vaststelling zonder monstername Motivatie: Groot risico op structurele gevolgschade (lekschade, werking installatie,...)
Destructieve handeling voor identificatie	Nee

- Zorg voor een veilig beheer. Vermijd het beschadigen van het asbestmateriaal. Controleer de toestand jaarlijks op wijzigingen.

- Eenvoudige handelingen: mag via doe-het-zelf of door werknemer(s) met opleidingsattest eenvoudige handelingen
Tijdens renovatie is het aangeraden om a.d.h.v. een destructief onderzoek te controleren of er al dan niet asbest in is verwerkt. Hier is geen staal van genomen om lekschade te vermijden.

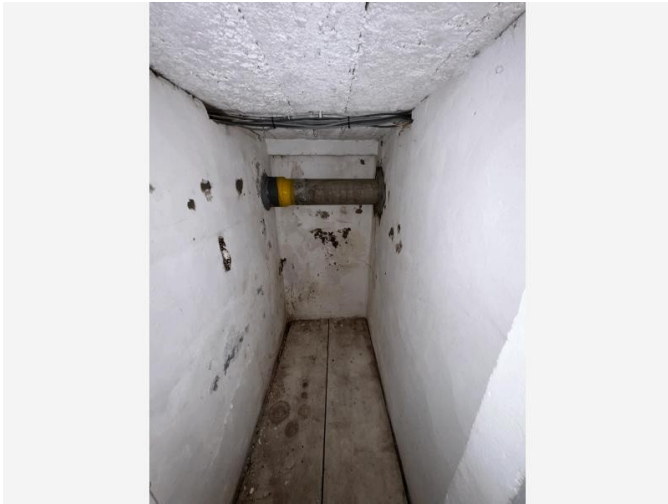
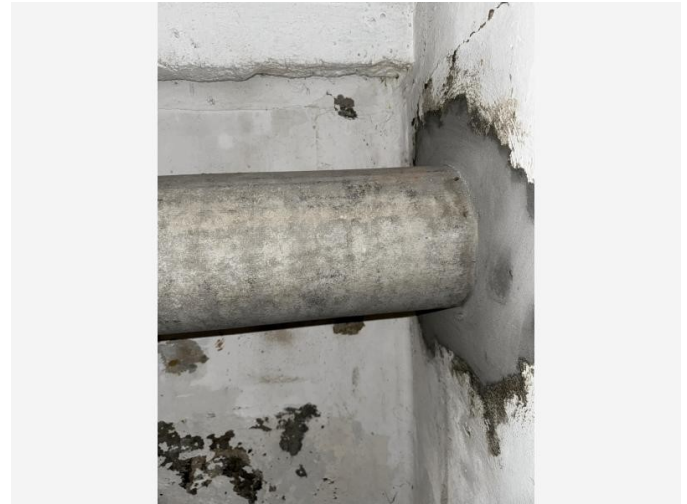
Het asbestmateriaal valt onder de mijlpaal van 2040.

Eindbeoordeling materiaalrisico	Laag materiaalrisico en/of verlaagde kans op vezelvrijgave
---------------------------------	--

Gebondenheid	Categorie 1: hechtgebonden in oorsprong
Asbestsoort (vezeltype)	Crocidoliet aanwezig
Asbestconcentratie	Laag (< 50%)
Afschermingsgraad van het gehele materiaal	Geheel of deels (ook) vrij aan de binnenlucht
Toestand van het materiaal	Onbeschadigd, niet verweerd

Beschrijving	Buis in asbestcement
Omgeving	Binnen
Primaire drager	Sanitaire infrastructuur en uitrusting (toe- en afvoer)
Asbestmateriaal	Buis, koker, leiding, pijp, doorvoer
Bindmiddel van asbestmateriaal	Cement
Gebondenheid op basis van bindmiddel	Hecht
Hoeveelheid (lengte - omtrek - dikte - aantal)	<ul style="list-style-type: none">• 4,00 m - 40,00 cm - 2,00 cm - 1 stuk
Totaal volume	0,032 m ³
Eenvoudig bereikbaar	Ja
Bevestigingswijze	<ul style="list-style-type: none">• Verlijmd, ingegoten, versmeerd
Identificatiemethode	Vaststelling zonder monsternamen
Destructieve handeling voor identificatie	Nee

- Zorg voor een veilig beheer. Vermijd het beschadigen van het asbestmateriaal. Controleer de toestand jaarlijks op wijzigingen.

- Eenvoudige handelingen: mag via doe-het-zelf of door werknemer(s) met opleidingsattest eenvoudige handelingen
Tijdens de verwijdering is het belangrijk om het materiaal in zijn geheel te verwijderen en niet te beschadigen zodat er geen vezeltjes vrijkomen.

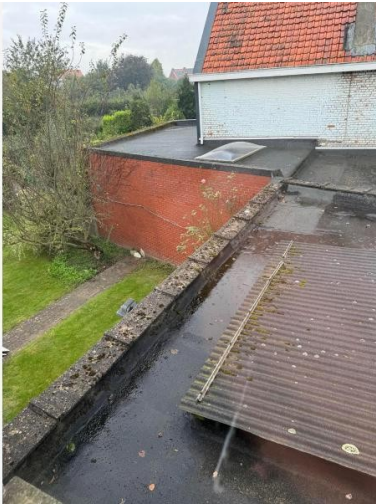
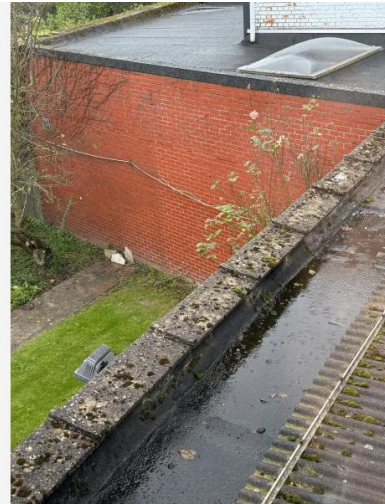
Het asbestmateriaal valt onder de mijlpaal van 2040.

Eindbeoordeling materiaalrisico	Laag materiaalrisico en/of verlaagde kans op vezelvrijgave
---------------------------------	--

Gebondenheid	Categorie 1: hechtgebonden in oorsprong
Asbestsoort (vezeltype)	Crocidoliet aanwezig
Asbestconcentratie	Laag (< 50%)
Afschermingsgraad van het gehele materiaal	Geheel of deels vrij aan de buitenlucht
Toestand van het materiaal	Licht beschadigd, licht verweerd. Intact calciumsilicaatmateriaal of categorie III 'gebondenheid'

Beschrijving	Dekstenen
Omgeving	Buiten
Primaire drager	Plat dak
Asbestmateriaal	Deksteen
Bindmiddel van asbestmateriaal	Cement
Gebondenheid op basis van bindmiddel	Hecht
Hoeveelheid (gewicht - aantal)	<ul style="list-style-type: none">• 10,00 kg - 30 stuks
Totaal gewicht	300,00 kg
Eenvoudig bereikbaar	Ja
Bevestigingswijze	<ul style="list-style-type: none">• Verlijmd, ingegoten, versmeerd
Identificatiemethode	Vaststelling zonder monstername
Destructieve handeling voor identificatie	Nee

- Zorg voor een veilig beheer. Vermijd het beschadigen van het asbestmateriaal. Controleer de toestand jaarlijks op wijzigingen.

- Eenvoudige handelingen: mag via doe-het-zelf of door werknemer(s) met opleidingsattest eenvoudige handelingen
Tijdens de verwijdering is het belangrijk om het materiaal in zijn geheel te verwijderen en niet te beschadigen zodat er geen vezeltjes vrijkomen.

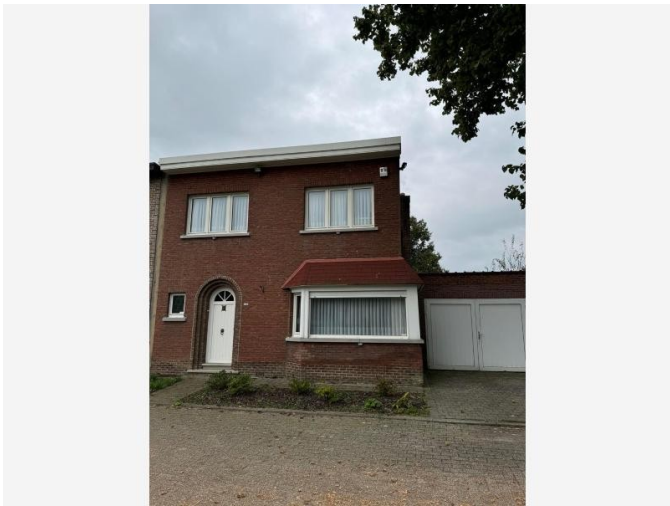
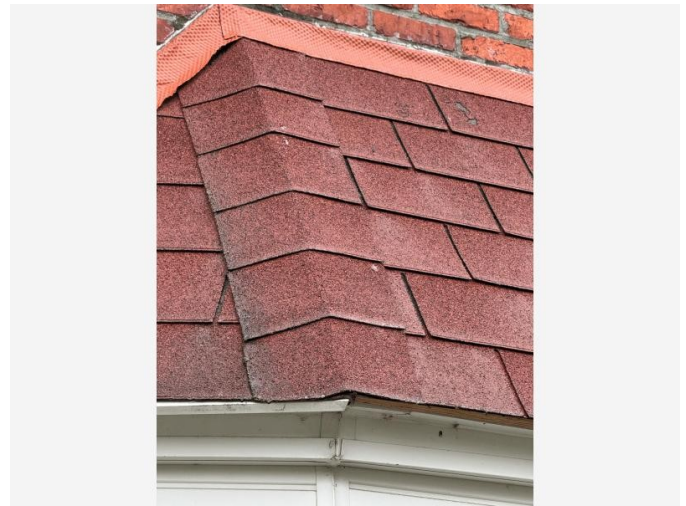
Het asbestmateriaal valt onder de mijlpaal van 2040.

Eindbeoordeling materiaalrisico	Laag materiaalrisico en/of verlaagde kans op vezelvrijgave
---------------------------------	--

Gebondenheid	Categorie 1: hechtgebonden in oorsprong
Asbestsoort (vezeltype)	Crocidoliet aanwezig
Asbestconcentratie	Laag (< 50%)
Afschermingsgraad van het gehele materiaal	Geheel of deels vrij aan de buitenlucht
Toestand van het materiaal	Onbeschadigd, niet verweerd

Beschrijving	Bitumen versiering
Omgeving	Buiten
Primaire drager	Wand buitenschil
Asbestmateriaal	Dak- en gevelbekleding - Lei, shingle
Bindmiddel van asbestmateriaal	Bitumen (roofing, teer, asfalt)
Gebondenheid op basis van bindmiddel	Hecht
Hoeveelheid (oppervlakte - aantal)	<ul style="list-style-type: none">• 6,00 m² - 1 stuk
Totale oppervlakte	6,00 m ²
Eenvoudig bereikbaar	Ja
Bevestigingswijze	<ul style="list-style-type: none">• Onbekend
Identificatiemethode	Vaststelling zonder monsternamen
Destructieve handeling voor identificatie	Nee

- Zorg voor een veilig beheer. Vermijd het beschadigen van het asbestmateriaal. Controleer de toestand jaarlijks op wijzigingen.

- Eenvoudige handelingen: mag via doe-het-zelf of door werknemer(s) met opleidingsattest eenvoudige handelingen
Tijdens de verwijdering is het belangrijk om het materiaal in zijn geheel te verwijderen en niet te beschadigen zodat er geen vezeltjes vrijkomen.

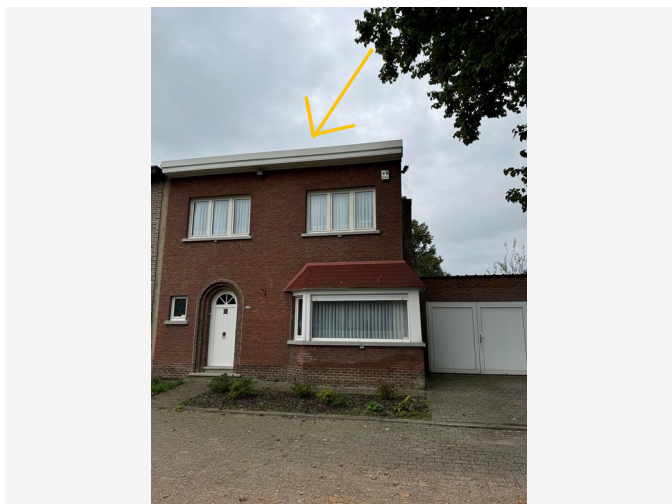
Het bovenste platte dak is vernieuwd in 2022 en de roofing is vervangen door EPDM.

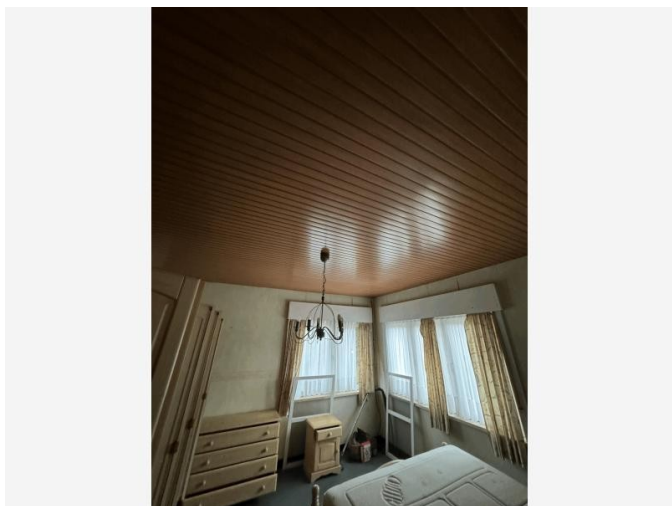
De plafonds zijn afgewerkt met houten platen. Hier is dus geen pleisterwerk te vinden. Tijdens renovatie is het aangeraden om a.d.h.v. een destructief onderzoek te laten controleren of er zich oude pleisterwerk bevindt achter de platen.

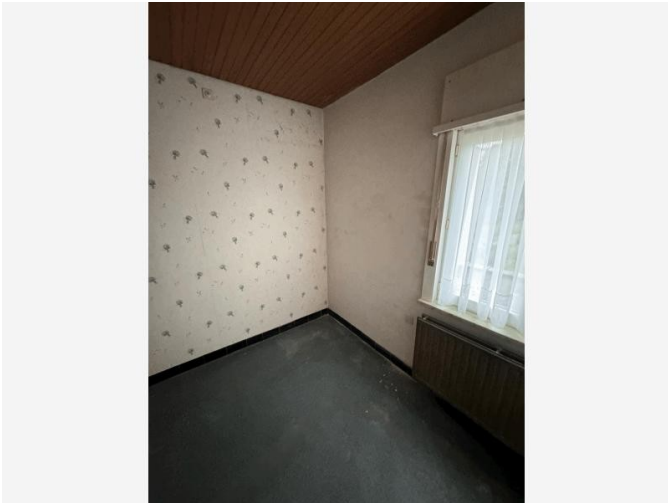
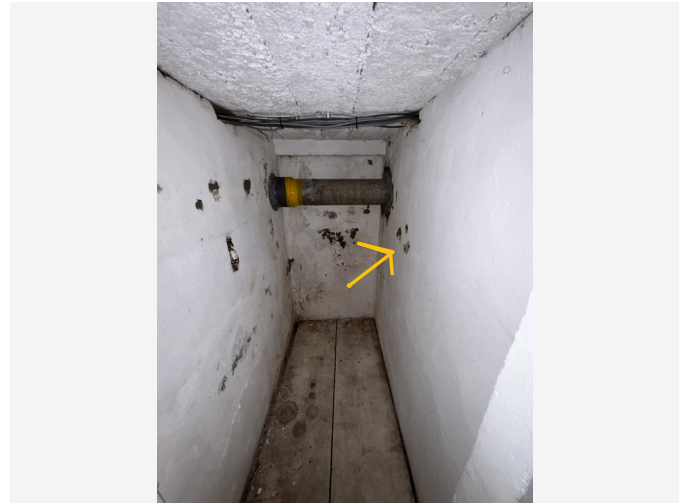
Fiche 7: Pleisterwerk wand

Geen asbest

#	Type	Referentie	Resultaat
7.1	Mengmonster	P273-M001	Geen asbest
