# Asbestinventarisatetest

Broekestraat 17, 9667 Horebeke

Attestnummer : 20241125-000360.000

Uitgegeven op : 25.11.2024

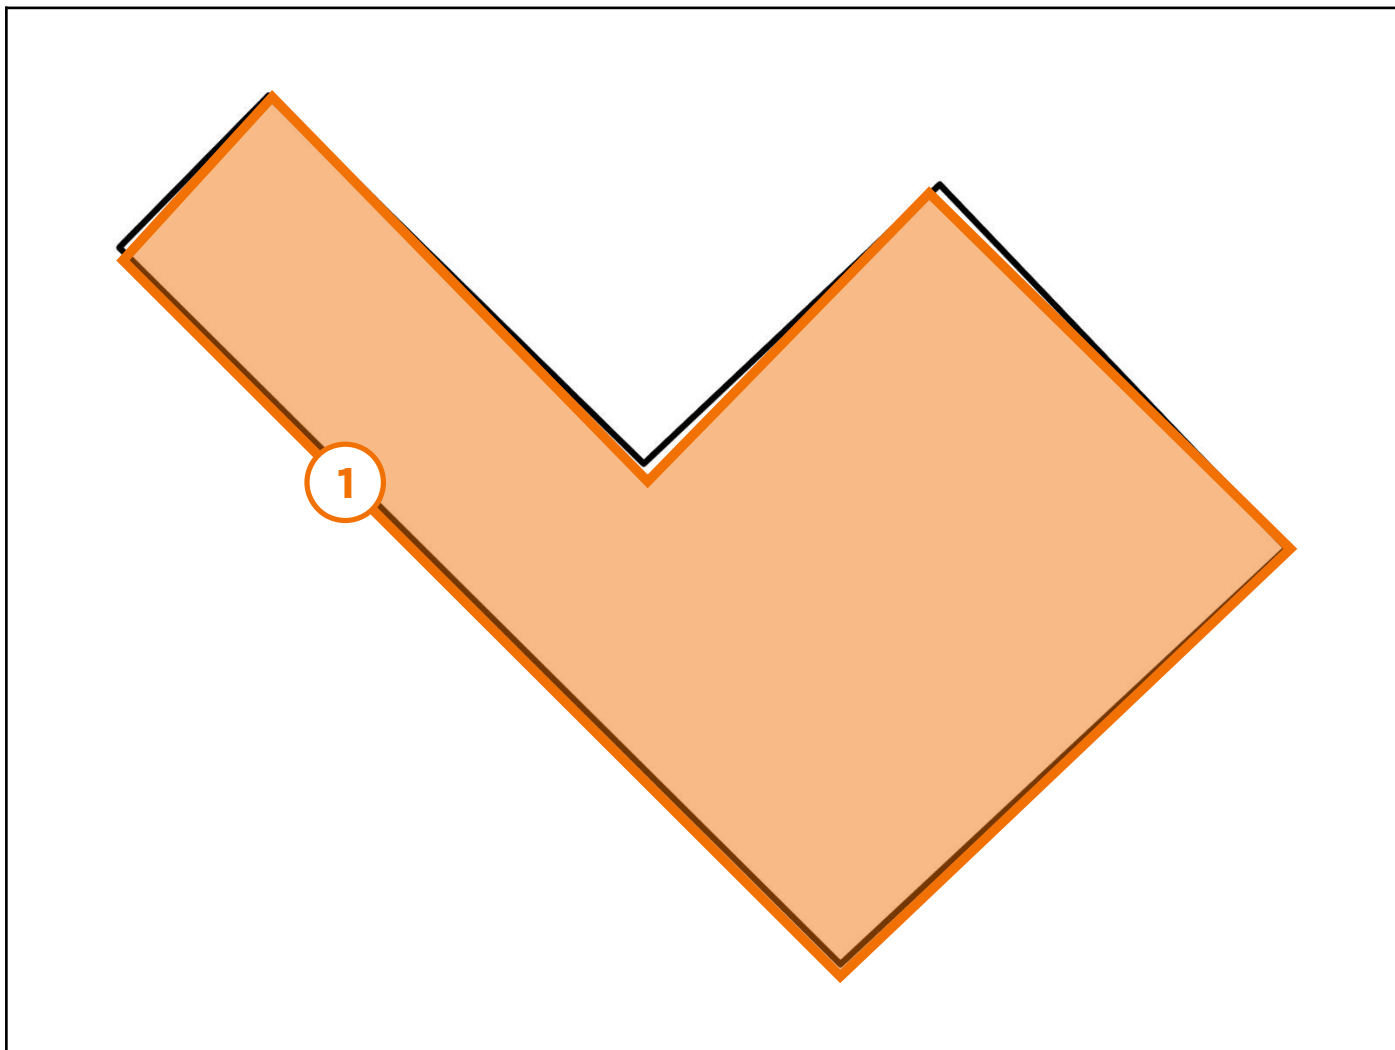
## Plan 1.8: Hoofdgebouw plan

Beschrijving	Type	Actie
1. Onderdak	Asbestmateriaal	<a href="#">Verwijderen</a>

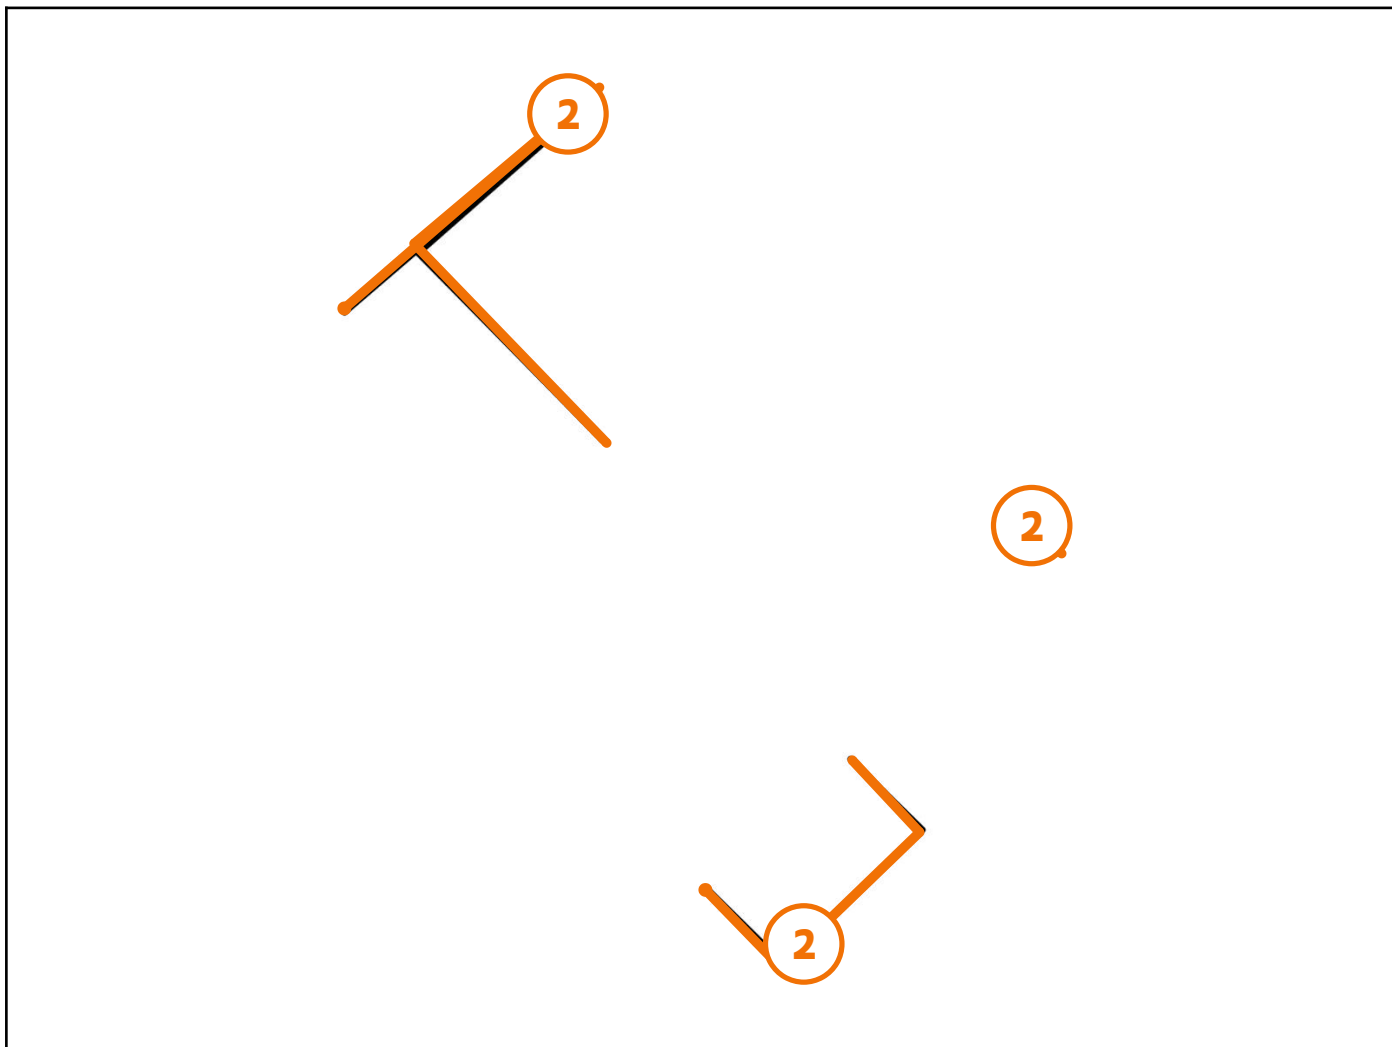
## Plan 4.1: dekstenen

Beschrijving	Type	Actie
2. dekstenen	Asbestmateriaal	Verwijderen

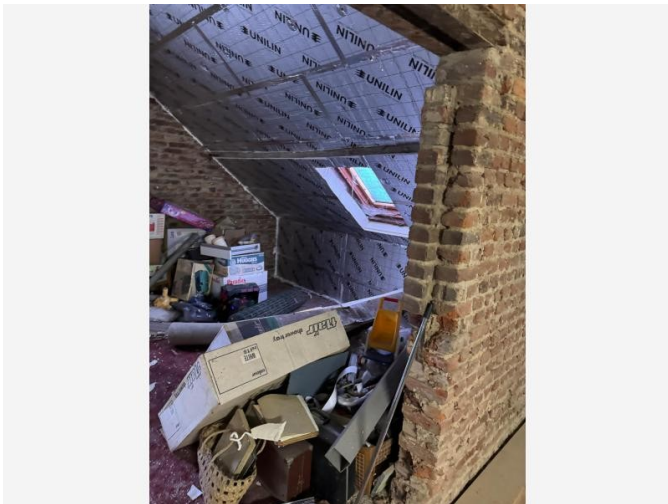
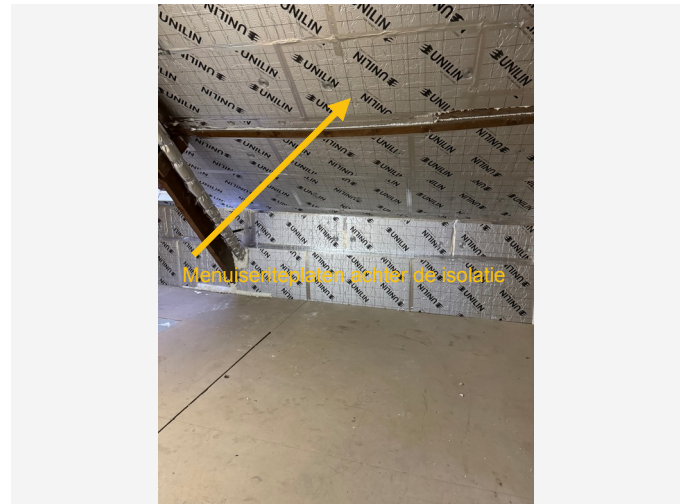
Het asbestmateriaal valt onder de mijlpaal van 2040.

Eindbeoordeling materiaalrisico	Verhoogd materiaalrisico en/of verhoogde kans op vezelvrijgave
---------------------------------	--

Beschrijving	Onderdak
Omgeving	Binnen
Primaire drager	Schuin dak
Asbestmateriaal	Plaat, paneel, tablet - Type Menuiserite
Bindmiddel van asbestmateriaal	Cement
Gebondenheid op basis van bindmiddel	Hecht
Hoeveelheid (oppervlakte - dikte - aantal)	• 150,00 m <sup>2</sup> - 0,50 cm - 1 stuk
Totaal volume	0,75 m <sup>3</sup>
Eenvoudig bereikbaar	Ja
Bevestigingswijze	• Geklemd
Identificatiemethode	Vaststelling zonder monstername
Destructieve handeling voor identificatie	Nee
Opmerking	Hoeveelheid is een schatting.

- Zorg voor een veilig beheer. Vermijd het beschadigen van het asbestmateriaal. Controleer de toestand jaarlijks op wijzigingen.

- Eenvoudige handelingen: mag via doe-het-zelf of door werknemer(s) met opleidingsattest eenvoudige handelingen  
Vermijd het beschadigen van het onderdak bij het verwijderen.

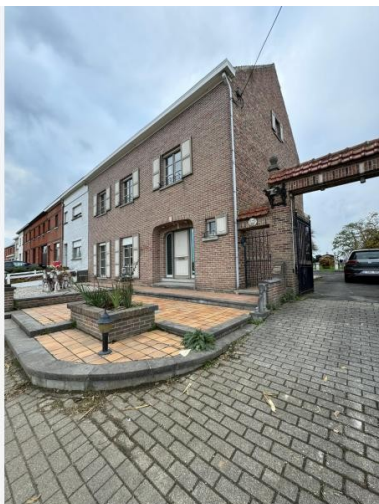
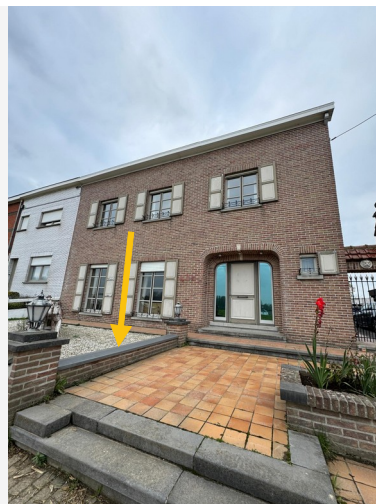
Het asbestmateriaal valt onder de mijlpaal van 2040.

Eindbeoordeling materiaalrisico	Verhoogd materiaalrisico en/of verhoogde kans op vezelvrijgave
---------------------------------	--

Gebondenheid	Categorie 1: hechtgebonden in oorsprong
Asbestsoort (vezeltype)	Crocidoliet aanwezig
Asbestconcentratie	Laag (< 50%)
Afschermingsgraad van het gehele materiaal	Geheel of deels vrij aan de buitenlucht
Toestand van het materiaal	Matig beschadigd, matig verweerd

Beschrijving	dekstenen
Omgeving	Buiten
Primaire drager	Afboording, omheining...
Asbestmateriaal	Deksteen, muurkap - Vol
Bindmiddel van asbestmateriaal	Cement
Gebondenheid op basis van bindmiddel	Hecht
Hoeveelheid (oppervlakte - dikte - aantal)	<ul style="list-style-type: none"><li>• 5,00 m<sup>2</sup> - 3,00 cm - 1 stuk</li></ul>
Totaal volume	0,15 m <sup>3</sup>
Eenvoudig bereikbaar	Ja
Bevestigingswijze	<ul style="list-style-type: none"><li>• Verlijmd, ingegoten, versmeerd</li></ul>
Identificatiemethode	Vaststelling zonder monstername
Destructieve handeling voor identificatie	Nee
Opmerking	Hoeveelheid is een schatting.

- Zorg voor een veilig beheer. Vermijd het beschadigen van het asbestmateriaal. Controleer de toestand jaarlijks op wijzigingen.

- Eenvoudige handelingen: mag via doe-het-zelf of door werknemer(s) met opleidingsattest eenvoudige handelingen  
Voorzichtig loskappen rondom rond, zonder de dekstenen los te kappen.

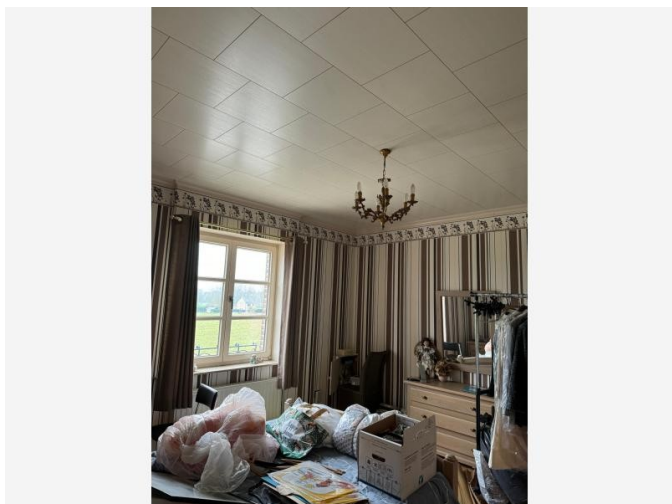
Vrije foto

Het plafond bestaat uit niet-asbestverdachte dakpannen.

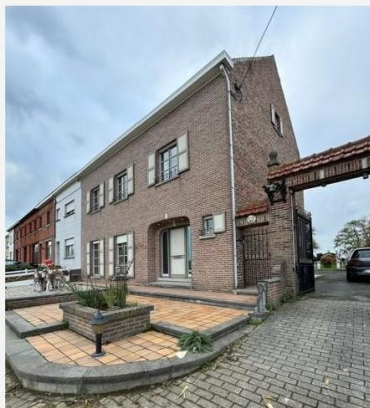
Vrije foto

Het dak zelf bestaat uit niet-asbestverdachte dakpannen.

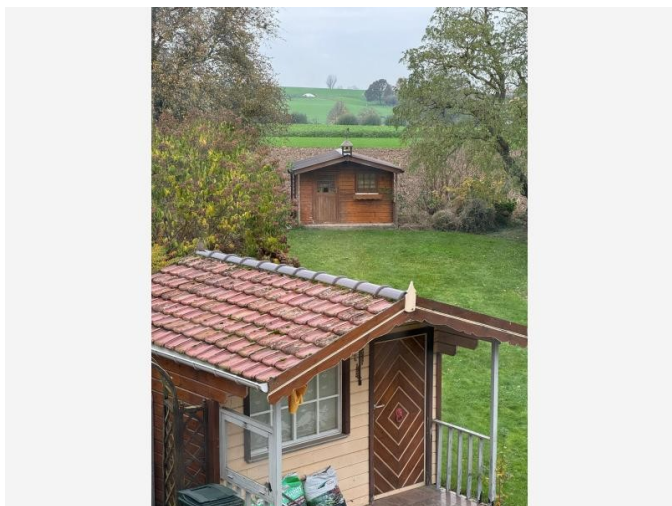
Vrije foto

Beide tuinhuisen zijn opgebouwd uit hout.

De ene met gewone dakpannen als dakbedekking en de andere met metalen platen.

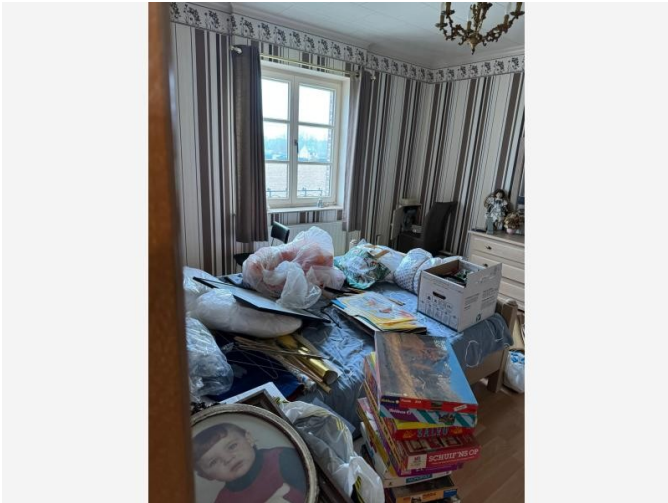
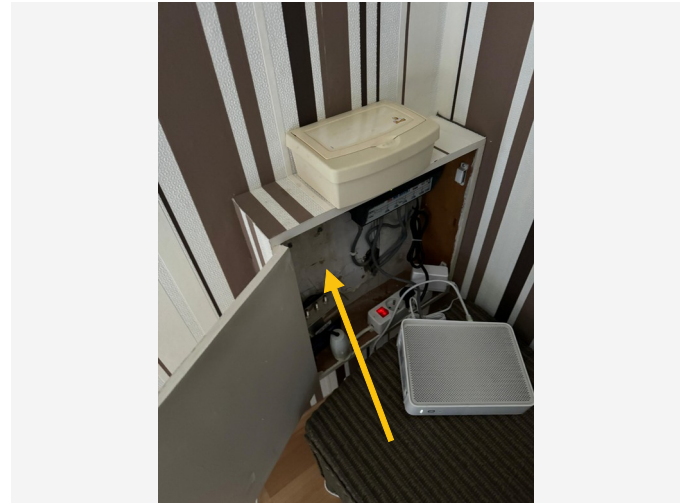
## Fiche 6: Pleisterwerk muren

Geen asbest

#	Type	Referentie	Resultaat
6.1	Mengmonster	MM1	Geen asbest
