# Asbestinventarisatetest

Kempenarestaat 28, 2860 Sint-Katelijne-Waver

Attestnummer : 20231014-000176.000

## Niet-asbestveilig

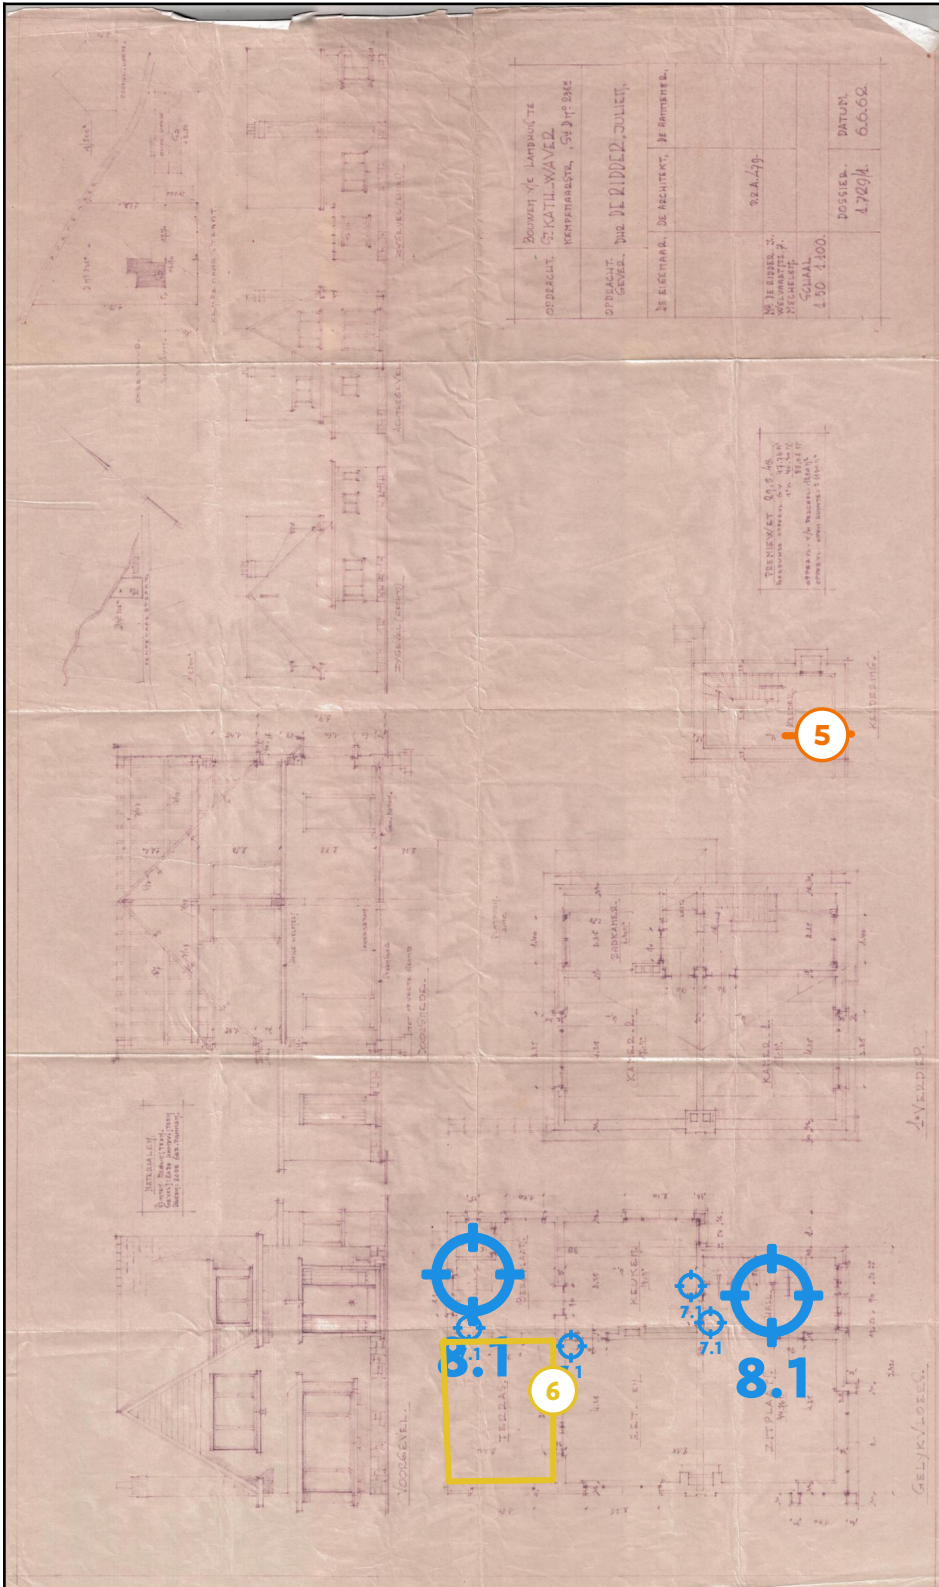
# Plan 1.1: Plan

5. buis waterleiding kelder	Asbestmateriaal	Verwijderen
6. glassal achterinkom	Asbestmateriaal	Zorgvuldig beheren
7. Pleister muren	Geen asbest	-
7.1 Code: K28-1M M33232 Mengstaal pleister muur	Mengmonster	-
8. Pleister plafond	Geen asbest	-
8.1 Code: K28-2P M33233 Mengstaal pleister plafonds	Mengmonster	-

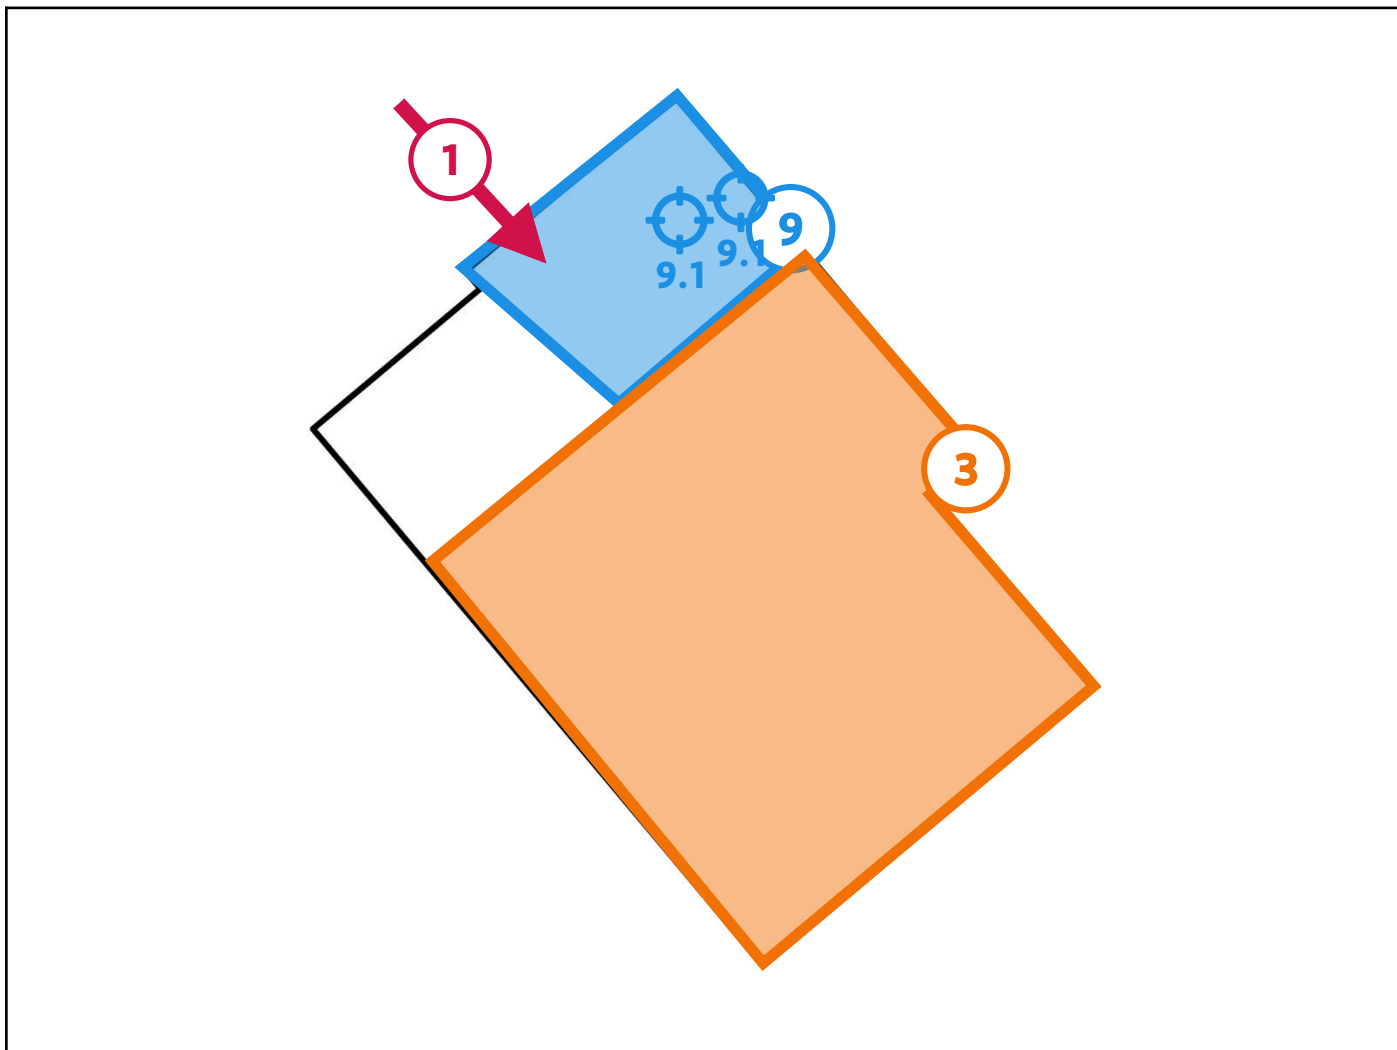
## Plan 1.2: Hoofdgebouw dakplan

Beschrijving	Type	Actie
1. schouw	Asbestmateriaal	Dringend verwijderen
3. Dakleien	Asbestmateriaal	Verwijderen
9. Roofing	Geen asbest	-
9.1 Code: K28-3 M33234 Mengstaal roofing	Mengmonster	-

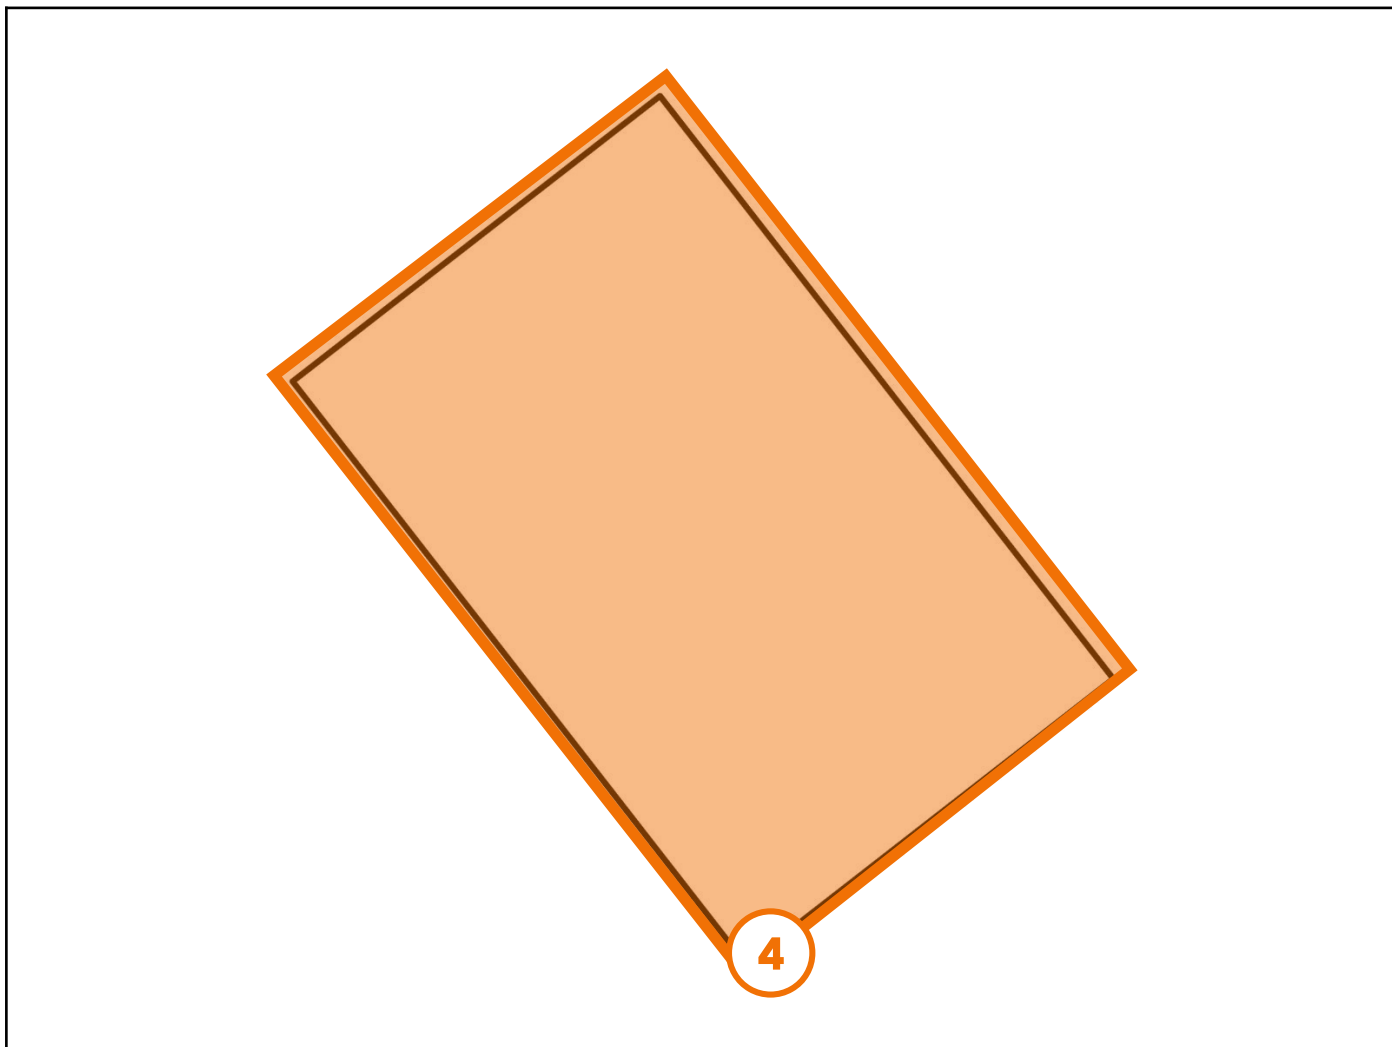
## Plan 2.1: Bijgebouw plan

Beschrijving	Type	Actie
4. golfplaten tuinhuis	Asbestmateriaal	<a href="#">Verwijderen</a>

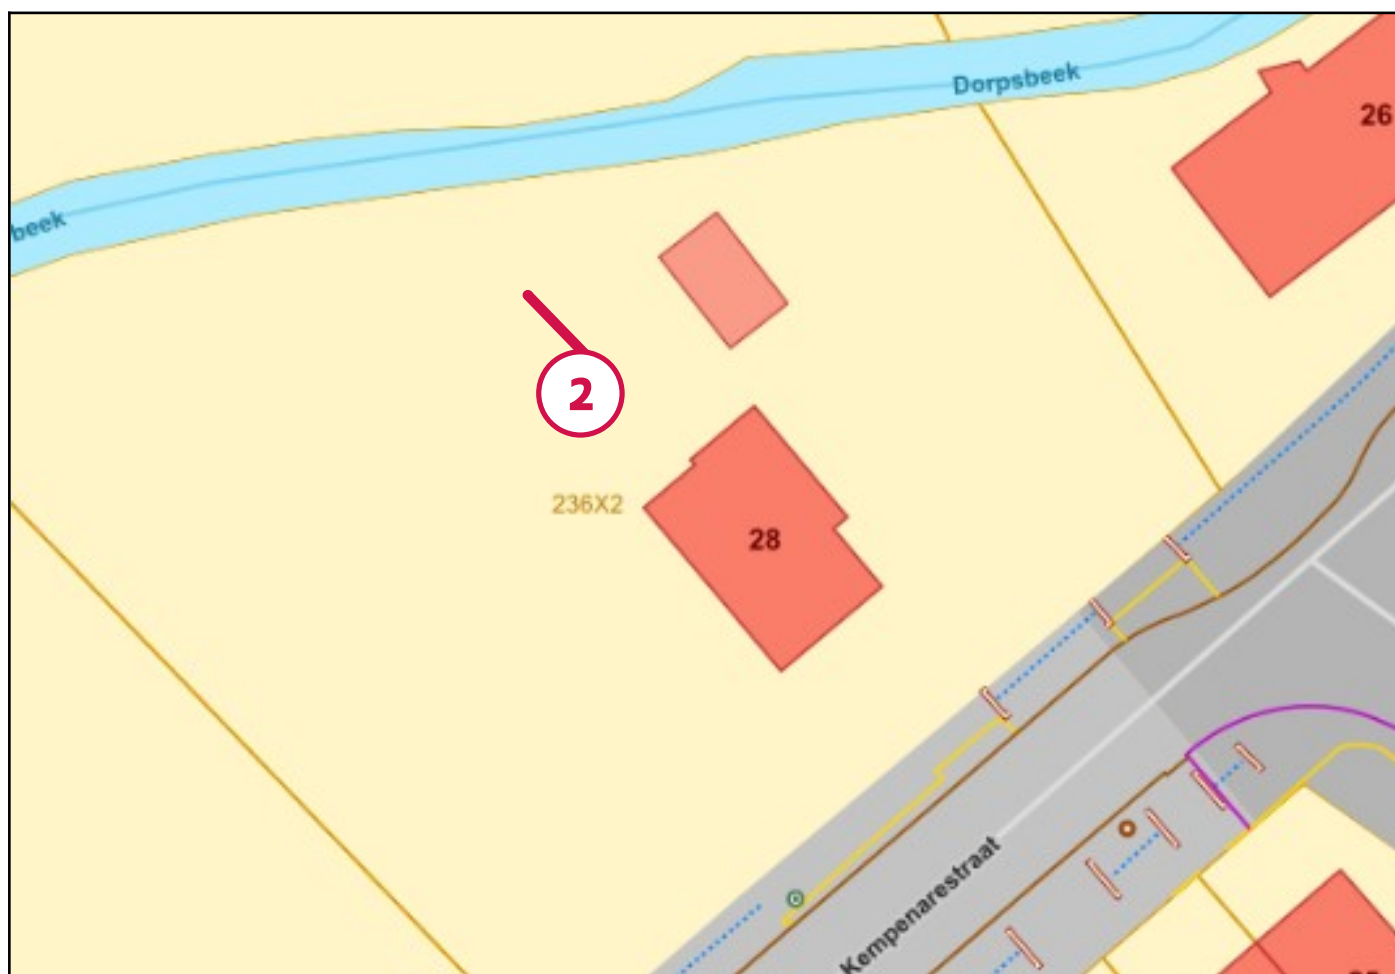
## Plan 3.1: Vaststellingen buiten de constructies

Beschrijving	Type	Actie
2. golfplaten vijver	Asbestmateriaal	Dringend verwijderen

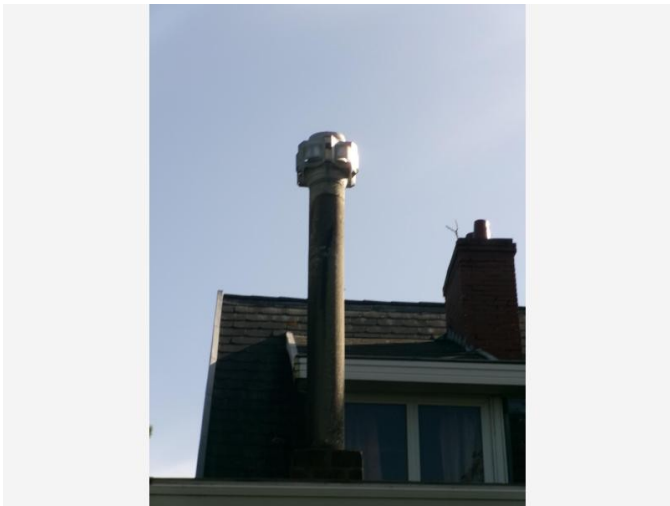
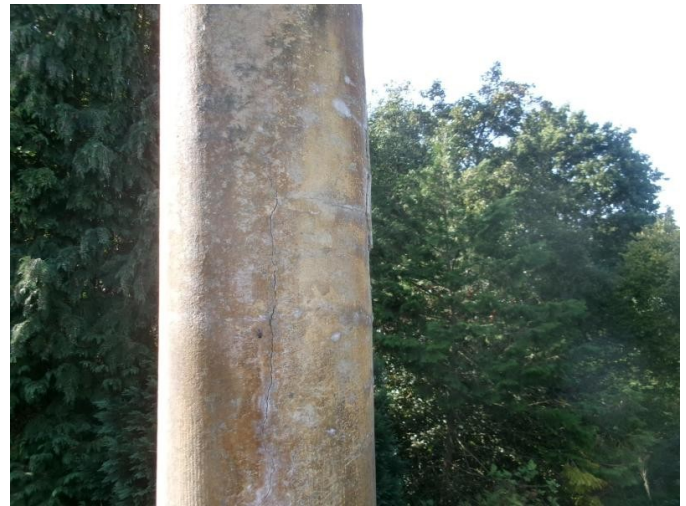
- Hermetische zone (erkend asbestverwijderaar)  
schouw is in slechte staat, er zijn duidelijk barsten zichtbaar, deze gaan breken bij verwijderen daarom aan te raden dit door gespecialiseerde firma te laten verwijderen zodat er geen vezelvrijgave is.

Eindbeoordeling materiaalrisico	Hoog materiaalrisico en/of hoge kans op vezelvrijgave
---------------------------------	---

Gebondenheid	Categorie 1: hechtgebonden in oorsprong
Asbestsoort (vezeltype)	Crocidoliet aanwezig
Asbestconcentratie	Laag (< 50%)
Afschermingsgraad van het gehele materiaal	Geheel of deels vrij aan de buitenlucht
Toestand van het materiaal	Zwaar beschadigd, zwaar verweerd

Beschrijving	schouw
Omgeving	Buiten
Primaire drager	Ruimteverwarming
Asbestmateriaal	Rookgaskanaal
Bindmiddel van asbestmateriaal	Cement
Gebondenheid op basis van bindmiddel	Hecht
Hoeveelheid (lengte - omtrek - dikte - aantal)	<ul style="list-style-type: none"><li>• 2,00 m - 50,00 cm - 1,00 cm - 1 stuk</li></ul>
Totaal volume	0,01 m <sup>3</sup>
Eenvoudig bereikbaar	Ja
Bevestigingswijze	<ul style="list-style-type: none"><li>• Verlijmd, ingegoten, versmeerd</li></ul>
Identificatiemethode	Vaststelling zonder monsternamen

- Verwijder dit asbestmateriaal zo snel mogelijk. Volg de toestand goed op.

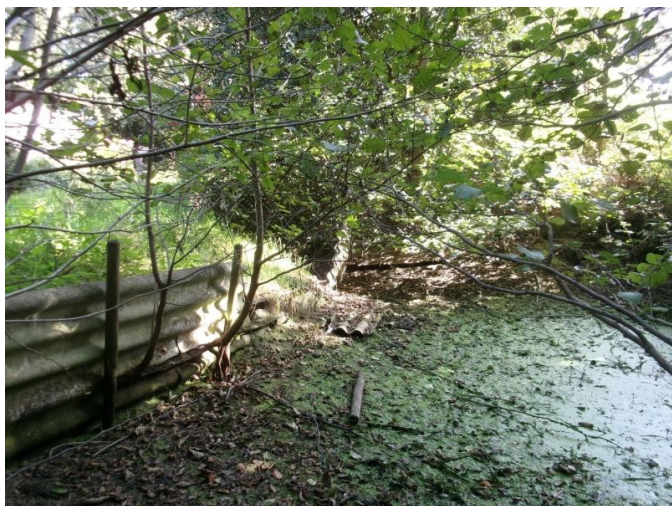
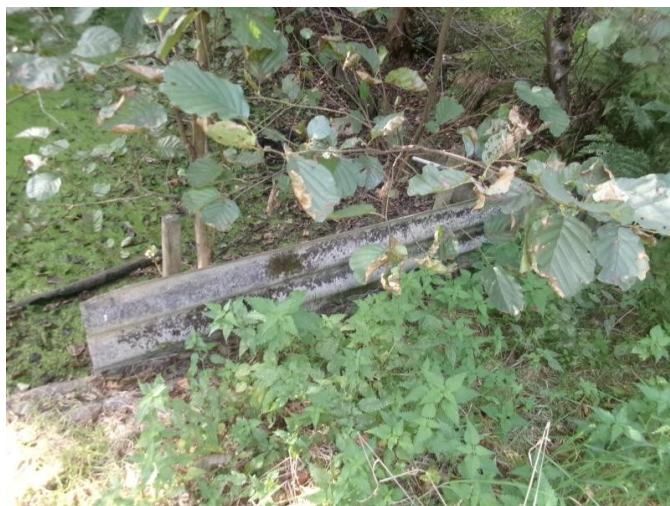
- Eenvoudige handelingen: mag via doe-het-zelf of door werknemer(s) met opleidingsattest eenvoudige handelingen de platen zijn reeds gebroken in grote stukken, doch stevig verankerd in de grond. Mits toepassing correcte procedure kunnen deze via eenvoudige handelingen verwijderd worden. Het is aan te raden om zeer voorzichtig te werk te gaan en op geen enkele manier de platen verder te beschadigen.

Beschrijving	golfplaten vijver
Type afvalstof	Betreft resten (contaminatie) van verwerking of beschadiging
Type resten (contaminatie)	<ul style="list-style-type: none"><li>• Stukken, fragmenten (vermengd in materiaal)</li></ul>
Besmette materialen	<ul style="list-style-type: none"><li>• Organisch materiaal (mos, mest, vegetatie, ...)</li></ul>
Bron van de resten	Golfplaten gebruikt als afboording en restanten, constructie heeft het begeven.
Omgeving	Buiten
Primaire drager	Afboording, omheining...
Gebondenheid resten	Hecht
Hoeveelheid (gewicht - aantal)	<ul style="list-style-type: none"><li>• 50,00 kg - 1 stuk</li></ul>
Totaal gewicht	50,00 kg
Eenvoudig bereikbaar	Ja
Identificatiemethode	Vaststelling zonder monsternamen
Opmerking	het gewicht is een inschatting het betreft voor zover zichtbaar 4 platen in stukken. Het is mogelijk dat er nog meer aanwezig is, maar dat is niet zichtbaar, gezien het een oude vijver of iets dergelijks betreft.

- Verwijder het asbestafval.

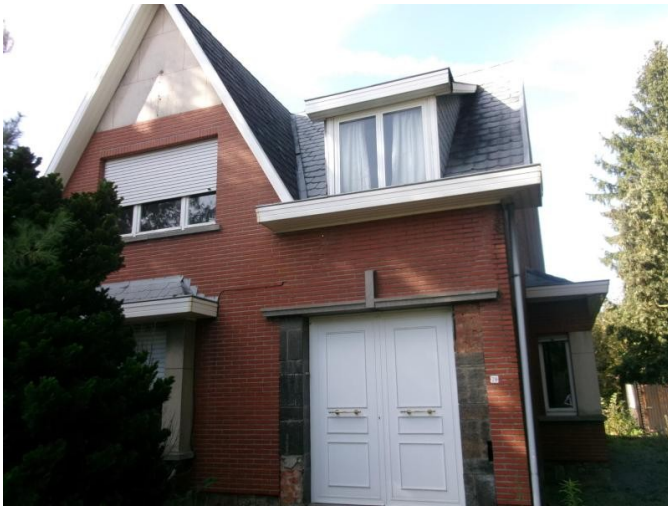
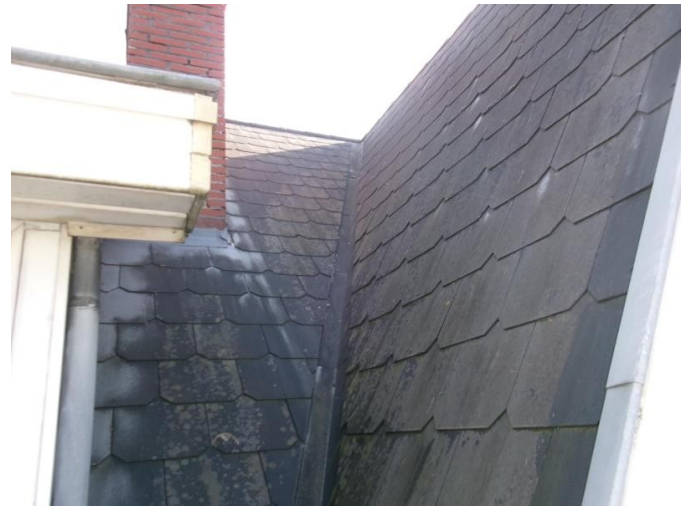
- Eenvoudige handelingen: mag via doe-het-zelf of door werknemer(s) met opleidingsattest eenvoudige handelingen dakleien kunnen via eenvoudige handelingen verwijderd worden.

Eindbeoordeling materiaalrisico	Laag materiaalrisico en/of verlaagde kans op vezelvrijgave
---------------------------------	--

Beschrijving	Dakleien
Omgeving	Buiten
Primaire drager	Schuin dak
Asbestmateriaal	Dak- en gevelbekleding - Lei, shingle
Bindmiddel van asbestmateriaal	Cement
Gebondenheid op basis van bindmiddel	Hecht
Hoeveelheid (oppervlakte - aantal)	• 80,00 m <sup>2</sup> - 1 stuk
Totale oppervlakte	80,00 m <sup>2</sup>
Eenvoudig bereikbaar	Ja
Bevestigingswijze	• Geklemd • Genageld, geniet

- Verwijder dit asbestmateriaal zo snel mogelijk. Volg de toestand goed op.

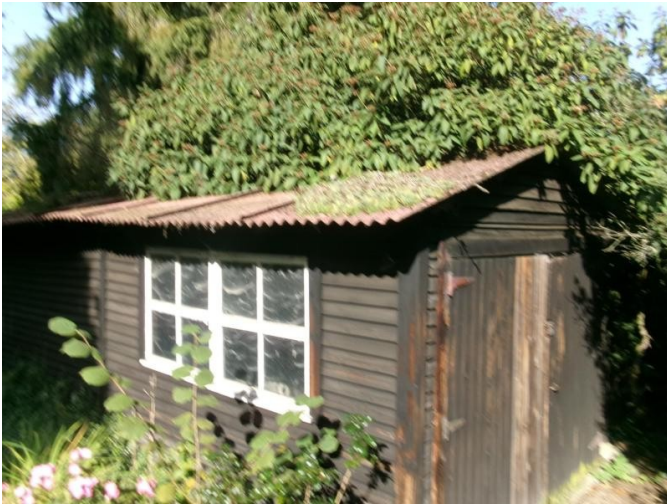
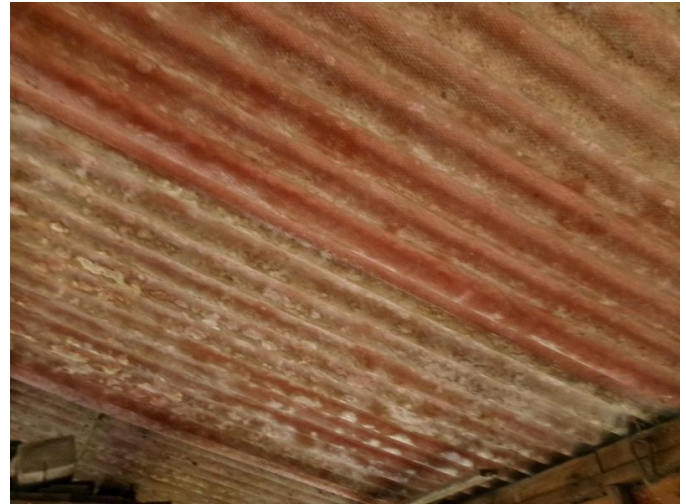
- Eenvoudige handelingen: mag via doe-het-zelf of door werknemer(s) met opleidingsattest eenvoudige handelingen  
golfplaten kunnen via eenvoudige handelingen verwijderd worden mits correcte toepassing van de procedure (zonder te breken)

Eindbeoordeling materiaalrisico	Verhoogd materiaalrisico en/of verhoogde kans op vezelvrijgave
---------------------------------	--

Gebondenheid	Categorie 1: hechtgebonden in oorsprong
Asbestsoort (vezeltype)	Crocidoliet aanwezig
Asbestconcentratie	Laag (< 50%)
Afschermingsgraad van het gehele materiaal	Geheel of deels vrij aan de buitenlucht
Toestand van het materiaal	Matig beschadigd, matig verweerd

Beschrijving	golfplaten tuinhuis
Omgeving	Buiten
Primaire drager	Schuin dak
Asbestmateriaal	Dak- en gevelbekleding - Golfplaat
Bindmiddel van asbestmateriaal	Cement
Gebondenheid op basis van bindmiddel	Hecht
Hoeveelheid (oppervlakte - aantal)	<ul style="list-style-type: none"><li>• 25,00 m<sup>2</sup> - 1 stuk</li></ul>
Totale oppervlakte	25,00 m <sup>2</sup>
Eenvoudig bereikbaar	Ja
Bevestigingswijze	<ul style="list-style-type: none"><li>• Geschroefd</li></ul>
Identificatiemethode	Vaststelling zonder monsternamen

- Verwijder dit asbestmateriaal zo snel mogelijk. Volg de toestand goed op.

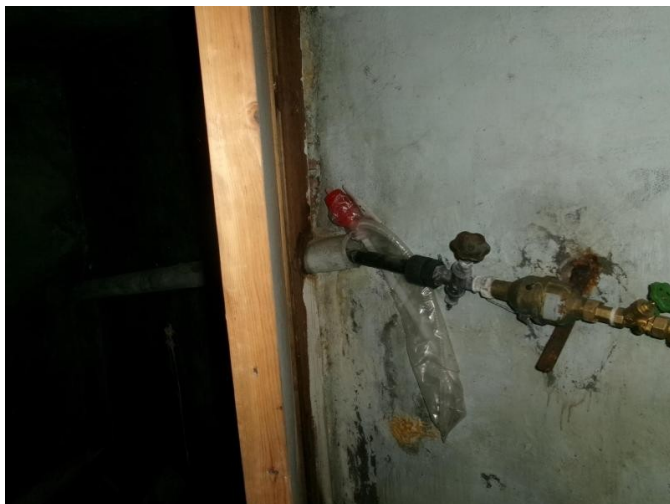
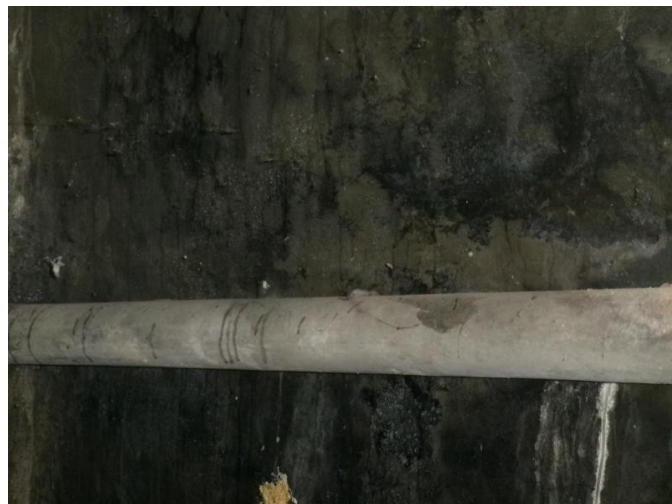
- Couveuzesak (erkend asbestverwijderaar)  
gezien de verlijming/cementering in de keldermuur kan deze niet zonder breekwerk verwijderd worden.
- Hermetische zone (erkend asbestverwijderaar)  
gezien de verlijming/cementering in de keldermuur kan deze niet zonder breekwerk verwijderd worden.

Eindbeoordeling materiaalrisico	Verhoogd materiaalrisico en/of verhoogde kans op vezelvrijgave
---------------------------------	--

Beschrijving	buis waterleiding kelder
Omgeving	Binnen
Primaire drager	Sanitaire infrastructuur en uitrusting (toe- en afvoer)
Asbestmateriaal	Buis, koper, leiding, pijp, doorvoer
Bindmiddel van asbestmateriaal	Cement
Gebondenheid op basis van bindmiddel	Hecht

<b>Hoeveelheid (lengte - omtrek - dikte - aantal)</b>	<ul style="list-style-type: none"> <li>• 2,00 m - 15,00 cm - 1,00 cm - 1 stuk</li> </ul>
<b>Totaal volume</b>	0,003 m <sup>3</sup>
<b>Eenvoudig bereikbaar</b>	Ja
<b>Bevestigingswijze</b>	<ul style="list-style-type: none"> <li>• Verlijmd, ingegoten, versmeerd</li> </ul>
<b>Identificatiemethode</b>	Vaststelling zonder monstername
<b>Destructieve handeling voor identificatie</b>	Nee
<b>Opmerking</b>	doorvoerbuis van waterleiding in kelder.

- Zorg voor een veilig beheer. Vermijd het beschadigen van het asbestmateriaal. Controleer de toestand jaarlijks op wijzigingen.
- Scherm in afwachting van verwijdering het asbestmateriaal af van luchtstromingen en verstoring: bijvoorbeeld door het te verpakken, te fixeren, af te dekken, signalisatie - afbakening aan te brengen, ...
- Zorg voor een veilig beheer en verwijder dit asbestmateriaal wanneer het bij werken eenvoudig bereikbaar wordt. Controleer de toestand jaarlijks op wijzigingen.

ik adviseer een nieuwe waterleiding te laten trekken en daarna de oude doorvoerbuis te laten verwijderen.  
De doorvoerbuis kan verder doorlopen naar de straat, dit is niet zichtbaar en kan dus ook niet vastgesteld worden.

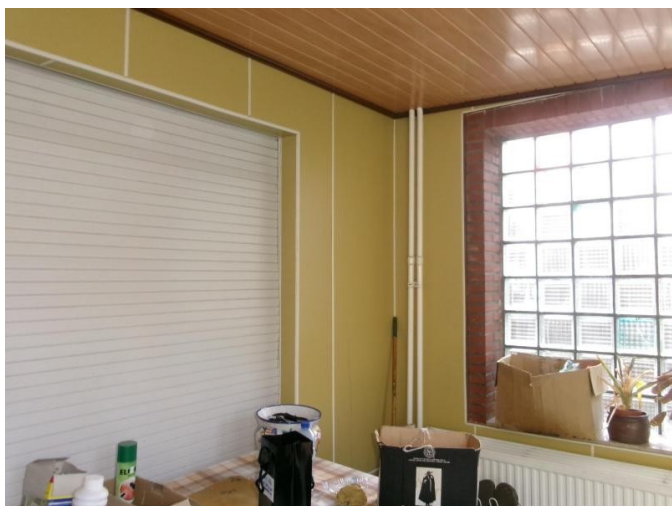
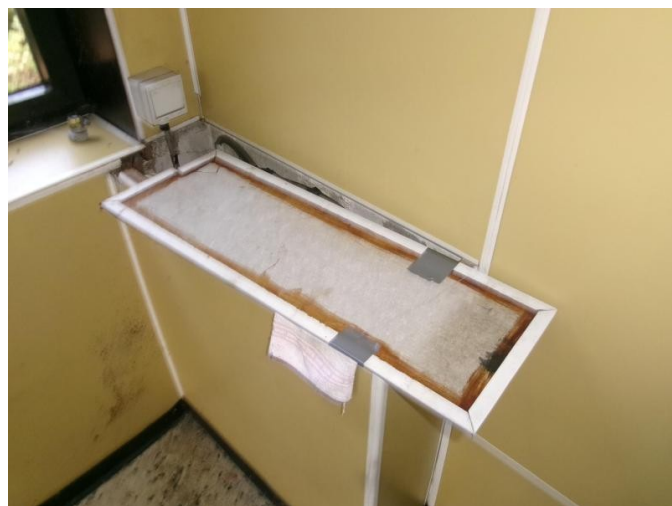
- Eenvoudige handelingen: mag via doe-het-zelf of door werknemer(s) met opleidingsattest eenvoudige handelingen  
deze platen zijn eenvoudig te verwijderen zonder te breken, er is weinig kans op vezelvrijgaven indien dit correct wordt uitgevoerd.

Eindbeoordeling materiaalrisico	Laag materiaalrisico en/of verlaagde kans op vezelvrijgave
---------------------------------	--

Gebondenheid	Categorie 1: hechtgebonden in oorsprong
Asbestsoort (vezeltype)	Crocidoliet aanwezig
Asbestconcentratie	Laag (< 50%)
Afschermingsgraad van het gehele materiaal	Geheel of deels (ook) vrij aan de binnenlucht
Toestand van het materiaal	Onbeschadigd, niet verweerd

Beschrijving	glassal achterinkom
Omgeving	Binnen
Primaire drager	Binnenwand
Asbestmateriaal	Plaat, paneel, tablet - Geëmailleerd, type Glasal
Bindmiddel van asbestmateriaal	Cement
Gebondenheid op basis van bindmiddel	Hecht
Hoeveelheid (oppervlakte - dikte - aantal)	• 20,00 m <sup>2</sup> - 0,50 cm - 1 stuk
Totaal volume	0,10 m <sup>3</sup>
Eenvoudig bereikbaar	Ja
Bevestigingswijze	<ul style="list-style-type: none"><li>• Geklemd</li><li>• Geschroefd</li></ul>

<b>Identificatiemethode</b>	Vaststelling zonder monstername
<b>Destructieve handeling voor identificatie</b>	Nee
<b>Opmerking</b>	omkasting/binnenwand, oppervlakte bij benadering. eenvoudig te verwijderen met weinig kans op vezelvrijgave.

- Verwijder dit asbestmateriaal zo snel mogelijk. Volg de toestand goed op.

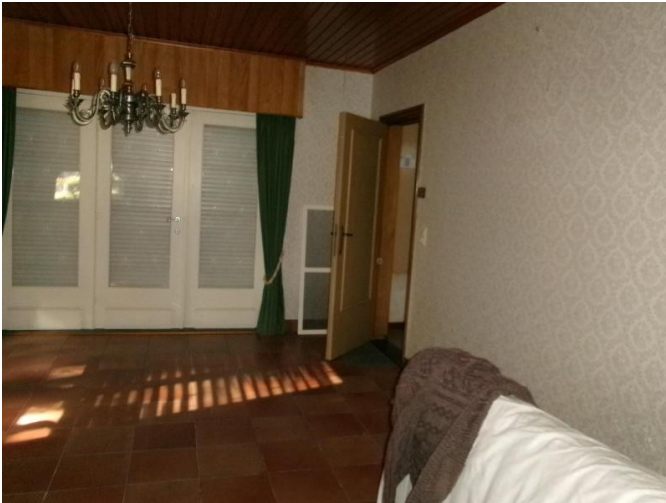
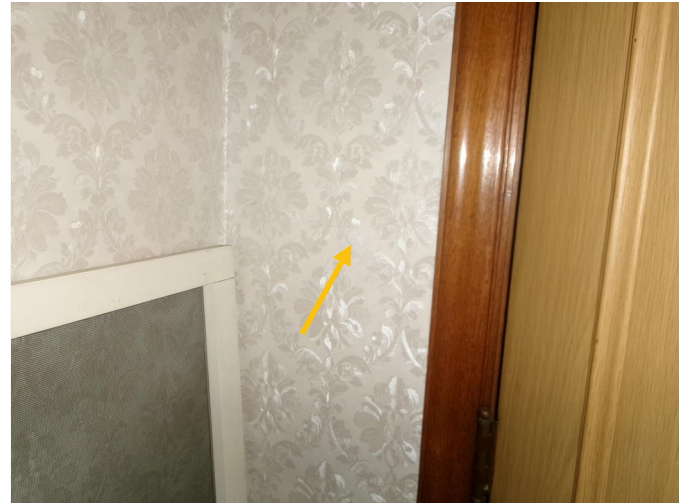
## Fiche 7: Pleister muren

#	Type	Referentie	Resultaat
7.1	Mengmonster	K28-1M M33232 Mengstaal pleister muur	Geen asbest

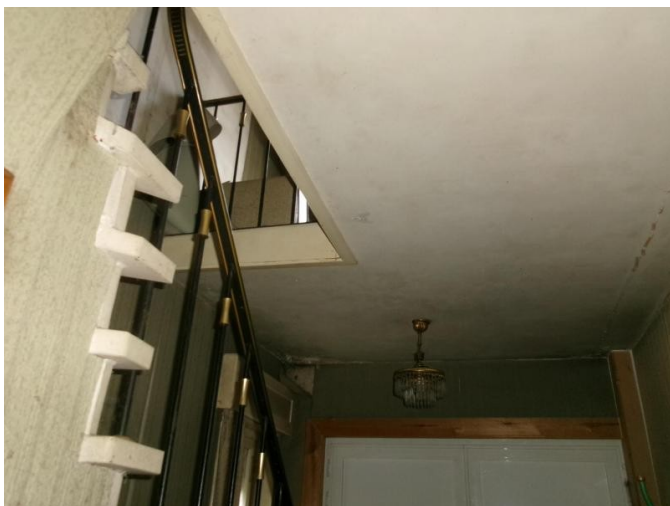
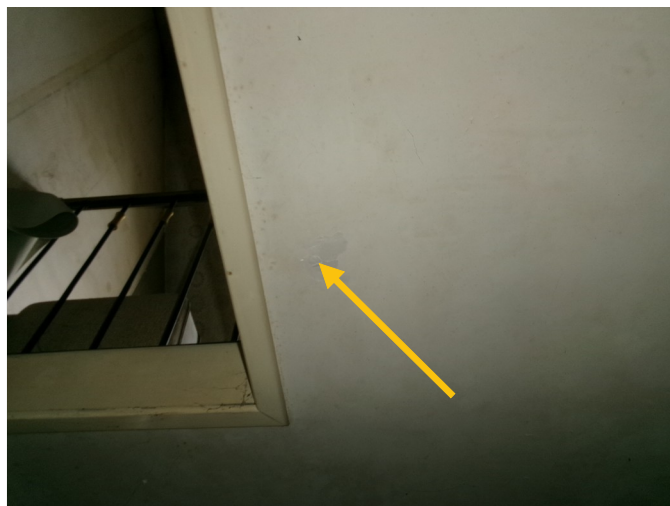
## Fiche 8: Pleister plafond

#	Type	Referentie	Resultaat
8.1	Mengmonster	K28-2P M33233 Mengstaal pleister plafonds	Geen asbest

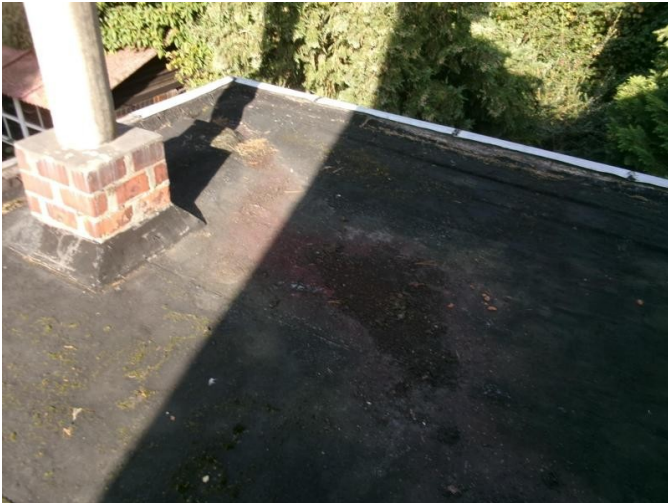
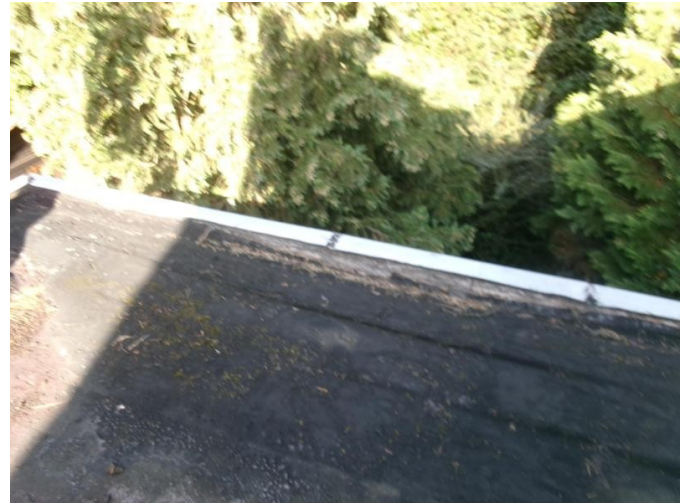
## Fiche 9: Roofing

#	Type	Referentie	Resultaat
9.1	Mengmonster	K28-3 M33234 Mengstaal roofing	Geen asbest
