# Asbestinventarisatetest

Pachtersstraat 34, 9500 Geraardsbergen

Attestnummer : 20241209-000303.000

Uitgegeven op : 09.12.2024

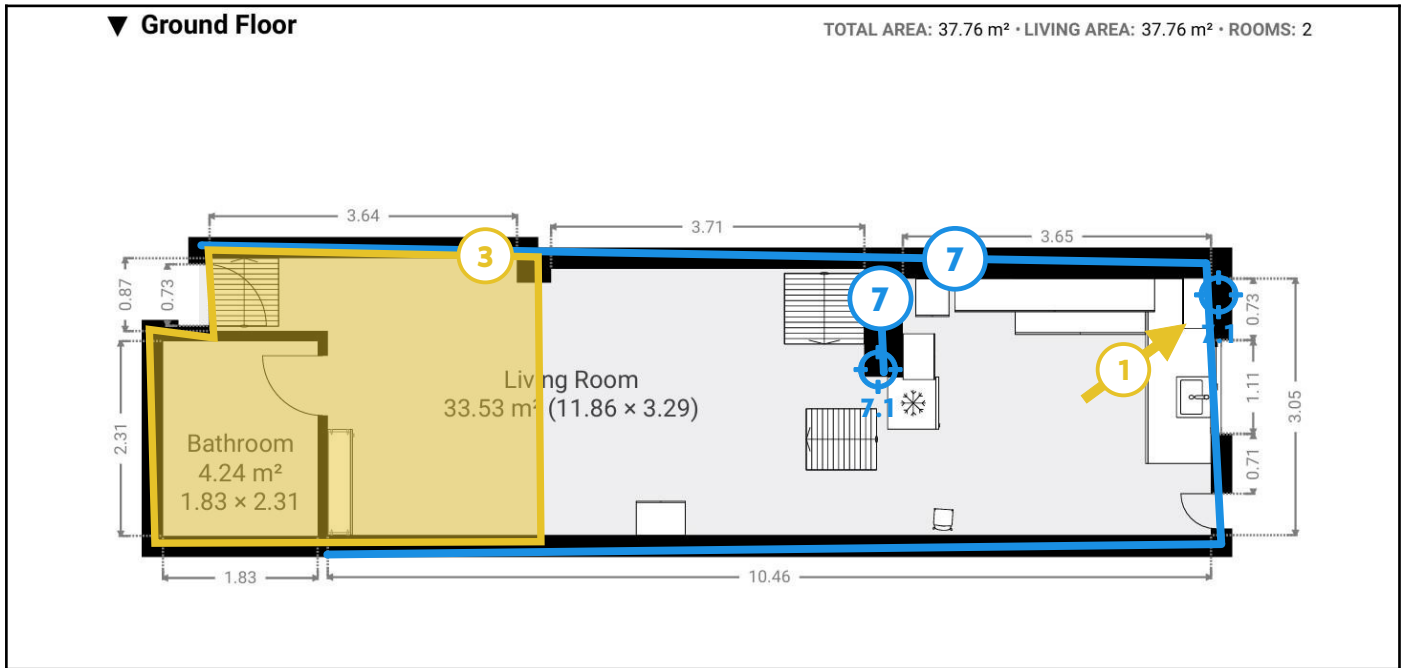
## Plan 1.2: verdiep 0

Beschrijving	Type	Actie
1. Bakeliete toepassingen	Asbestmateriaal	Zorgvuldig beheren
3. Roofing	Asbestmateriaal	Zorgvuldig beheren
7. Pleisterwerk wand	Geen asbest	-
7.1 Code: MM01	Mengmonster	-

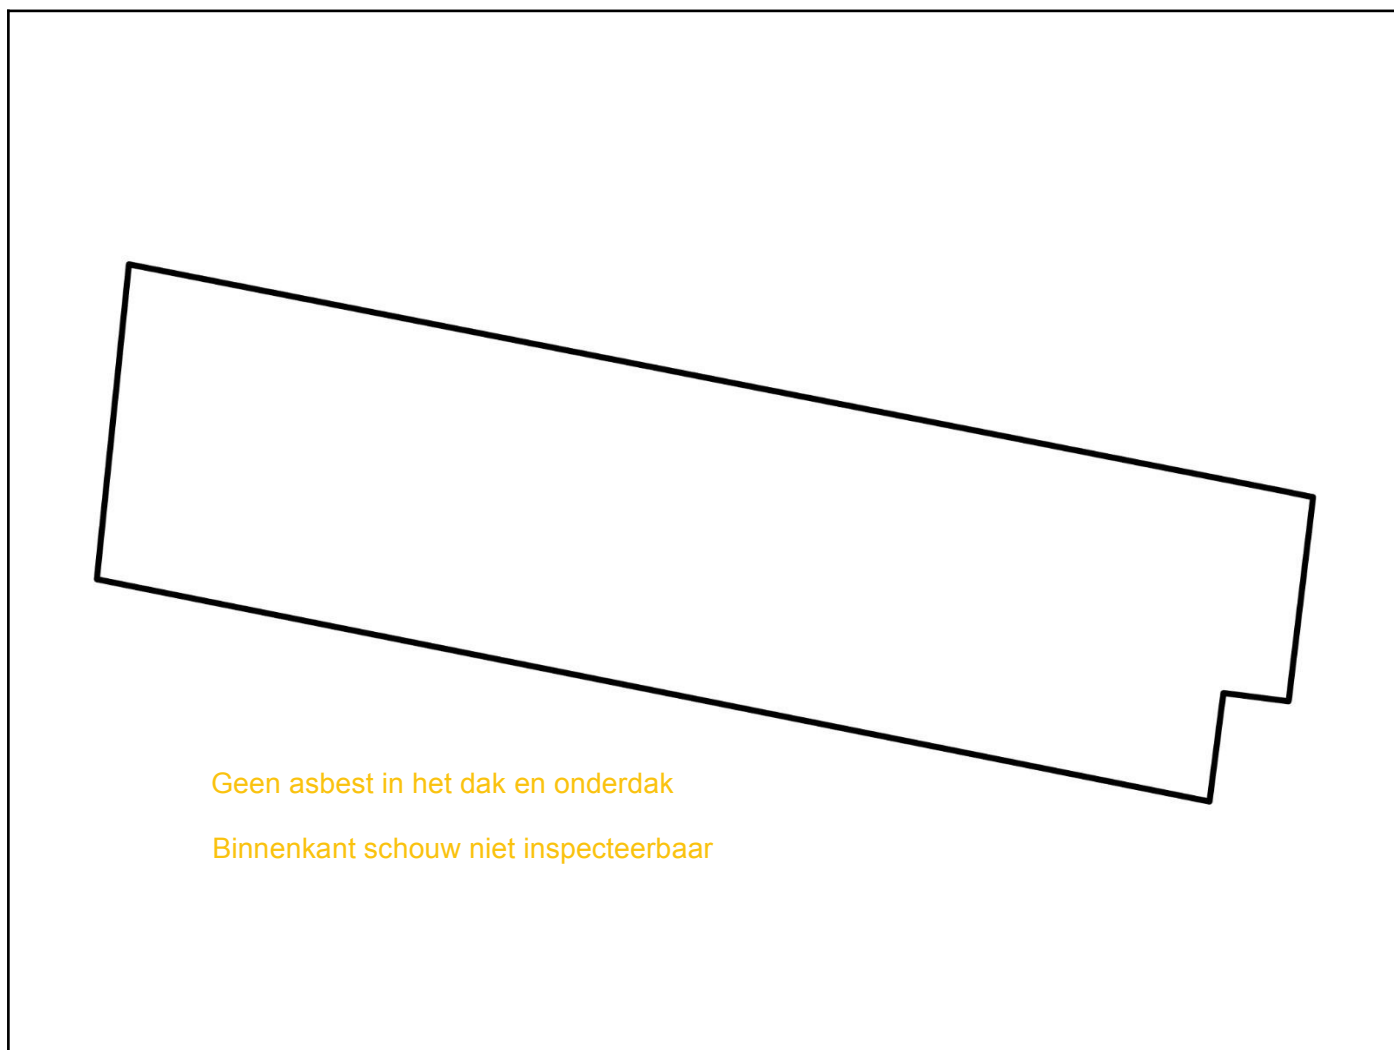
## Plan 1.5: Zolder + dak

Beschrijving	Type	Actie
4. Binnenkant schouw	Advies	-
5. Dak en onderdak	Advies	-

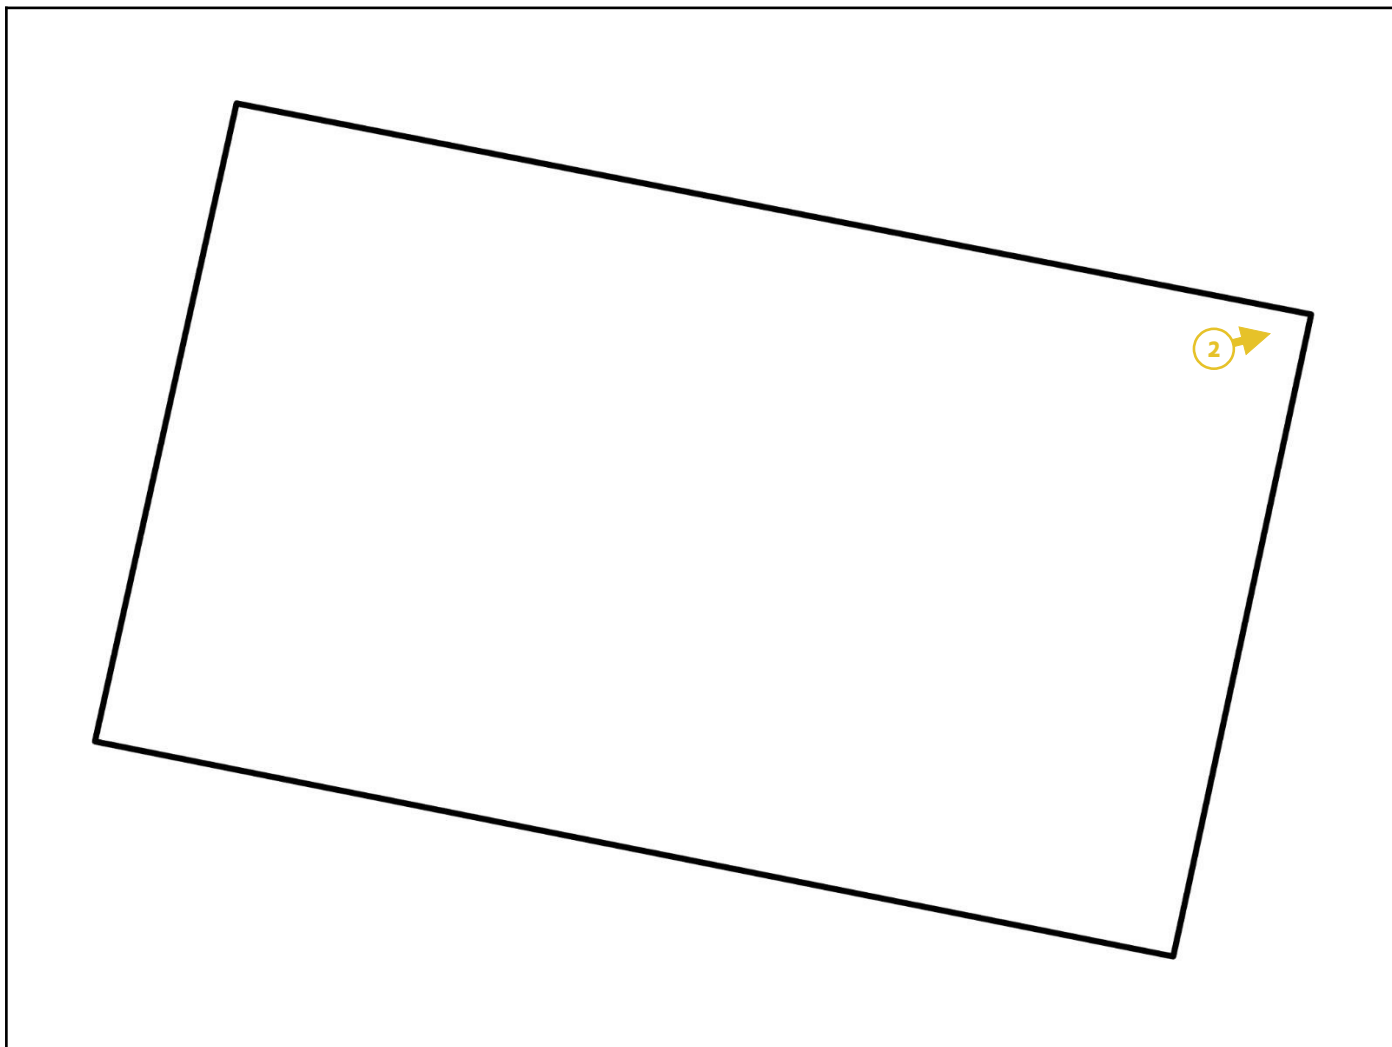
## Plan 2.1: Bijgebouw plan

Beschrijving	Type	Actie
2. Buis	Asbestmateriaal	Zorgvuldig beheren

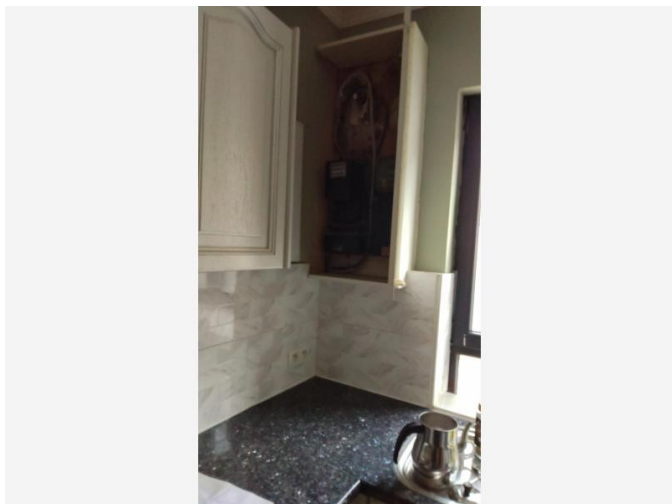
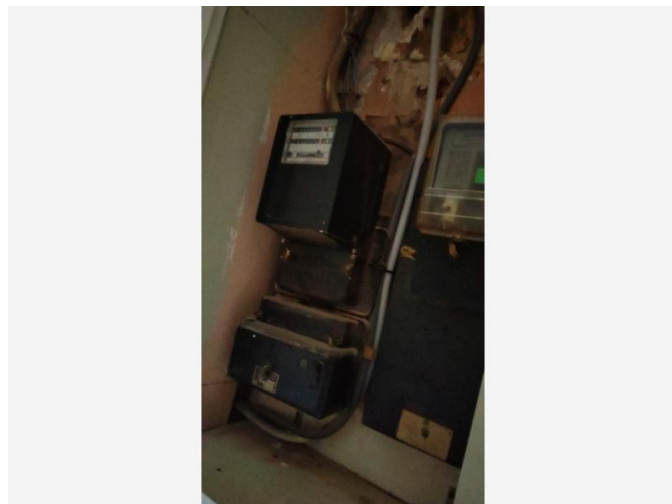
Het asbestmateriaal valt onder de mijlpaal van 2040.

Eindbeoordeling materiaalrisico	Zeer laag materiaalrisico en/of zeer lage kans op vezelvrijgave
---------------------------------	---

Gebondenheid	Categorie 1: hechtgebonden in oorsprong
Asbestsoort (vezeltype)	Alleen chrysotiel
Asbestconcentratie	Laag (< 50%)
Afschermingsgraad van het gehele materiaal	Geheel of deels (ook) vrij aan de binnenlucht
Toestand van het materiaal	Onbeschadigd, niet verweerd

Beschrijving	Bakeliete toepassingen
Omgeving	Binnen
Primaire drager	Binnenwand
Asbestmateriaal	Plaat, paneel, tablet - Type Bakeliet
Bindmiddel van asbestmateriaal	Kunststof of -hars
Gebondenheid op basis van bindmiddel	Hecht
Hoeveelheid (oppervlakte - dikte - aantal)	• 1,00 m <sup>2</sup> - 0,10 cm - 1 stuk
Totaal volume	0,001 m <sup>3</sup>
Eenvoudig bereikbaar	Ja
Bevestigingswijze	• Geschroefd
Identificatiemethode	Vaststelling zonder monstername
Destructieve handeling voor identificatie	Nee

- Zorg voor een veilig beheer. Vermijd het beschadigen van het asbestmateriaal. Controleer de toestand jaarlijks op wijzigingen.

- Eenvoudige handelingen: mag via doe-het-zelf of door werknemer(s) met opleidingsattest eenvoudige handelingen  
Aanbevolen saneringsmethode: Eenvoudige handeling met bijkomende maatregelen. Het materiaal dient goed te worden gefixeerd voor deze wordt verwijderd.

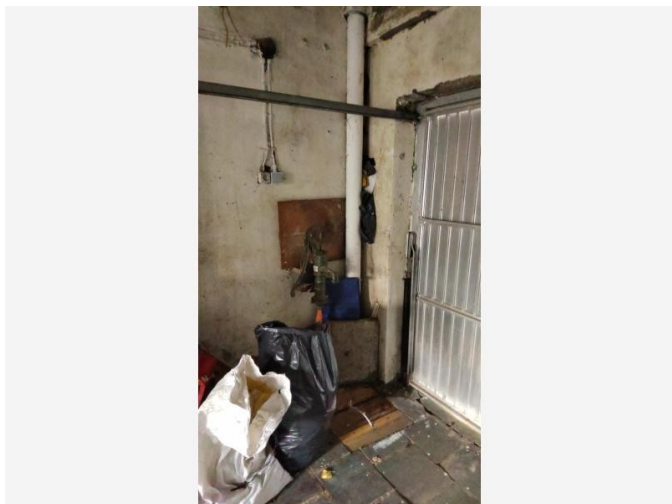
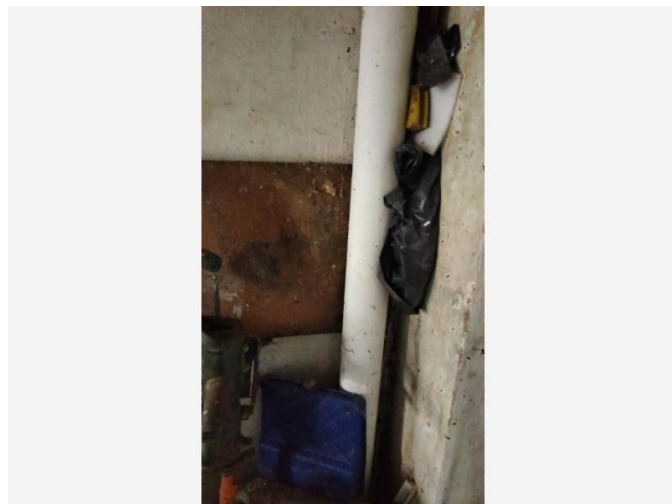
Het asbestmateriaal valt onder de mijlpaal van 2040.

Eindbeoordeling materiaalrisico	Zeer laag materiaalrisico en/of zeer lage kans op vezelvrijgave
---------------------------------	---

Gebondenheid	Categorie 1: hechtgebonden in oorsprong
Asbestsoort (vezeltype)	Crocidoliet aanwezig
Asbestconcentratie	Laag (< 50%)
Afschermingsgraad van het gehele materiaal	Niet stootvaste afscherming
Toestand van het materiaal	Onbeschadigd, niet verweerd

Beschrijving	Buis
Omgeving	Binnen
Primaire drager	Infrastructuur hemelwater (opvang en afvoer)
Asbestmateriaal	Buis, koker, leiding, pijp, doorvoer
Bindmiddel van asbestmateriaal	Cement
Gebondenheid op basis van bindmiddel	Hecht
Hoeveelheid (lengte - omtrek - dikte - aantal)	<ul style="list-style-type: none"><li>• 2,00 m - 20,00 cm - 1,00 cm - 1 stuk</li></ul>
Totaal volume	0,004 m <sup>3</sup>
Eenvoudig bereikbaar	Nee <ul style="list-style-type: none"><li>• Verwijdering tast de bouwkundige integriteit aan.</li></ul>
Bevestigingswijze	<ul style="list-style-type: none"><li>• Geklemd</li></ul>
Identificatiemethode	Vaststelling zonder monsternamen
Destructieve handeling voor identificatie	Nee

- Zorg voor een veilig beheer. Vermijd het beschadigen van het asbestmateriaal. Controleer de toestand jaarlijks op wijzigingen.

- Eenvoudige handelingen: mag via doe-het-zelf of door werknemer(s) met opleidingsattest eenvoudige handelingen  
Aanbevolen saneringsmethode: Eenvoudige handeling met bijkomende maatregelen. Het materiaal dient goed te worden gefixeerd voor deze wordt verwijderd.

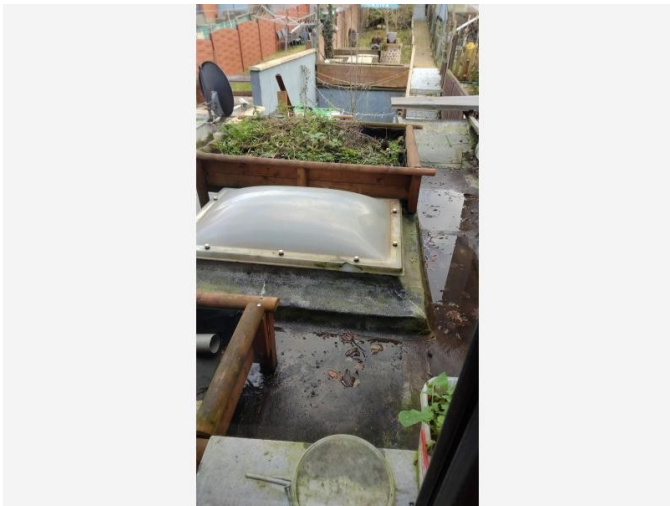
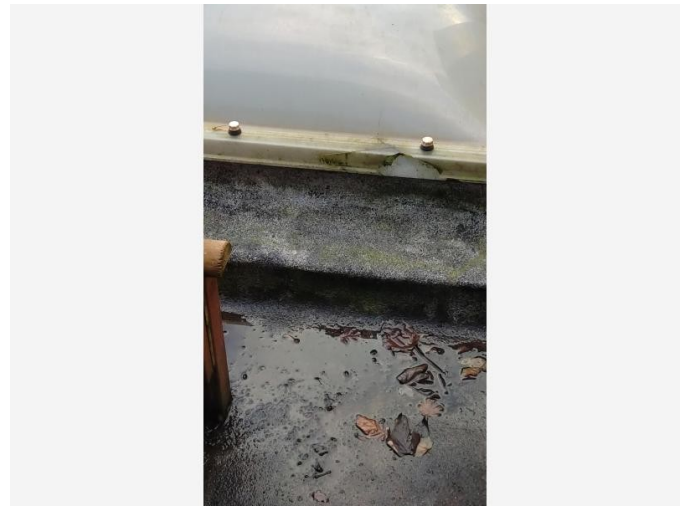
Het asbestmateriaal valt onder de mijlpaal van 2040.

Aangeraden om stalen te nemen van de roofing bij verbouwings- of renovatiewerken.

Eindbeoordeling materiaalisico	Laag materiaalisico en/of verlaagde kans op vezelvrijgave
--------------------------------	---

Gebondenheid	Categorie 1: hechtgebonden in oorsprong
Asbestsoort (vezeltype)	Alleen chrysotiel
Asbestconcentratie	Laag (< 50%)
Afschermingsgraad van het gehele materiaal	Geheel of deels vrij aan de buitenlucht
Toestand van het materiaal	Licht beschadigd, licht verweerd. Intact calciumsilicaatmateriaal of categorie III 'gebondenheid'

Beschrijving	Roofing
Omgeving	Buiten
Primaire drager	Plat dak
Asbestmateriaal	Dak- en gevelbekleding - Roofing
Bindmiddel van asbestmateriaal	Bitumen (roofing, teer, asfalt)
Gebondenheid op basis van bindmiddel	Hecht
Hoeveelheid (oppervlakte - aantal)	<ul style="list-style-type: none"><li>• 20,00 m<sup>2</sup> - 1 stuk</li></ul>
Totale oppervlakte	20,00 m <sup>2</sup>
Eenvoudig bereikbaar	Ja
Bevestigingswijze	<ul style="list-style-type: none"><li>• Verlijmd, ingegoten, versmeerd</li></ul>
Identificatiemethode	Vaststelling zonder monstername Motivatie: Groot risico op structurele gevolgschade (lekschade, werking installatie,...)
Destructieve handeling voor identificatie	Nee
Opmerking	.

- Zorg voor een veilig beheer en verwijder dit asbestmateriaal wanneer het bij werken eenvoudig bereikbaar wordt. Controleer de toestand jaarlijks op wijzigingen.
- Voer bijkomende staalname(s) uit.

- Eenvoudige handelingen: mag via doe-het-zelf of door werknemer(s) met opleidingsattest eenvoudige handelingen  
Mag via doe het zelf mits bijkomende maatregelen.

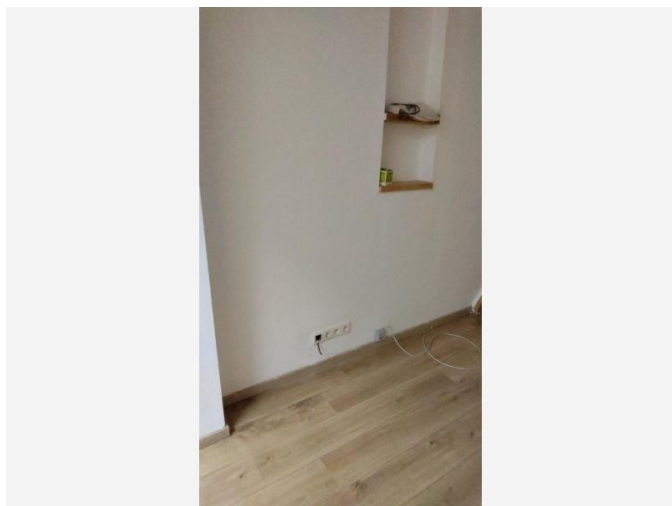
## Fiche 7: Pleisterwerk wand

Geen asbest

#	Type	Referentie	Resultaat
7.1	Mengmonster	MM01	Geen asbest

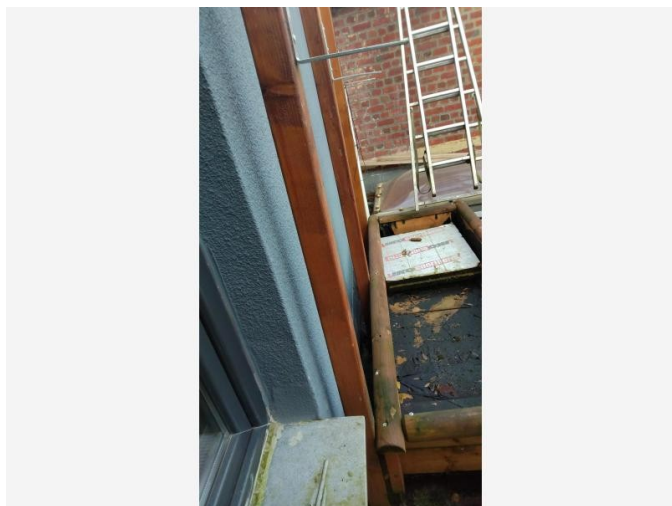
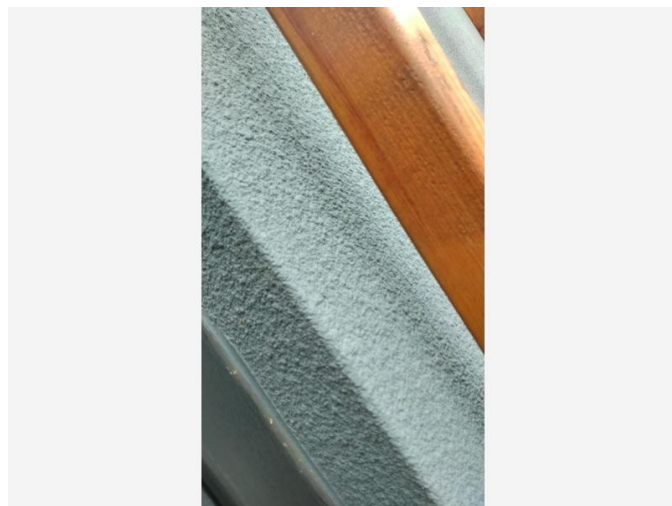
Geen asbest

#	Type	Referentie	Resultaat
8.1	Puntmonster	M02	Geen asbest

Beschrijving	Crepi
Omgeving	Buiten
Primaire drager	Wand buitenschil
Bindmiddel van materiaal	Cement
Gebondenheid op basis van bindmiddel	Hecht
Hoeveelheid (gewicht - aantal)	<ul style="list-style-type: none"><li>• 100,00 kg - 1 stuk</li></ul>
Totaal gewicht	100,00 kg
Identificatiemethode	Vaststelling met monstername
Destructieve handeling voor identificatie	Nee
