Asbestinventarisatetest

Houtstraat 53, 3800 Sint-Truiden

Attestnummer : 20241125-000524.000

Asbestveilig (maar mogelijk niet asbestvrij)

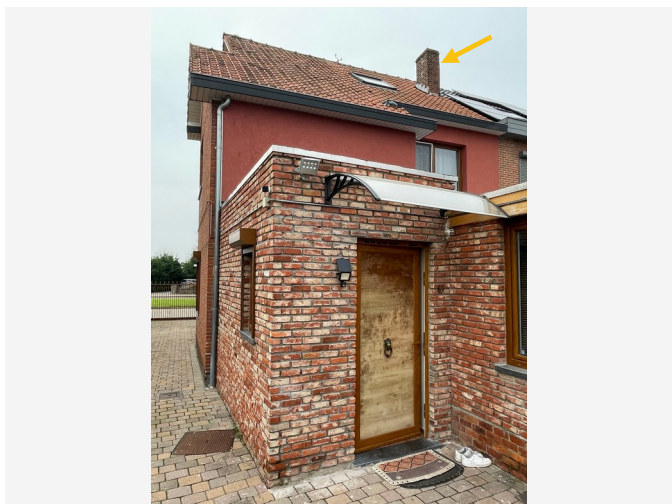
Situeringfoto

Tijdelijke beperking

Reden: Het te onderzoeken materiaal situeert zich hoger dan 3,50 m te rekenen vanaf een veilige ondergrond

Uitleg van de asbestdeskundige: mogelijke aanwezigheid van (mogelijk asbesthoudende) buis in schouw kan niet onderzocht worden.

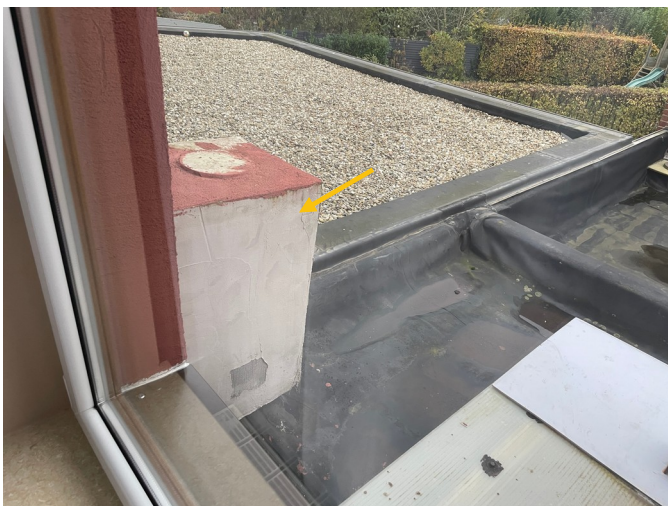
Situeringfoto

Permanente beperking

Reden: Slotvaste toegangspoort, -deur of -luik

Uitleg van de asbestdeskundige: constructie kan niet langs binnenzijde onderzocht worden, mogelijk oude schouw aanwezig, te onderzoeken na verwijdering.

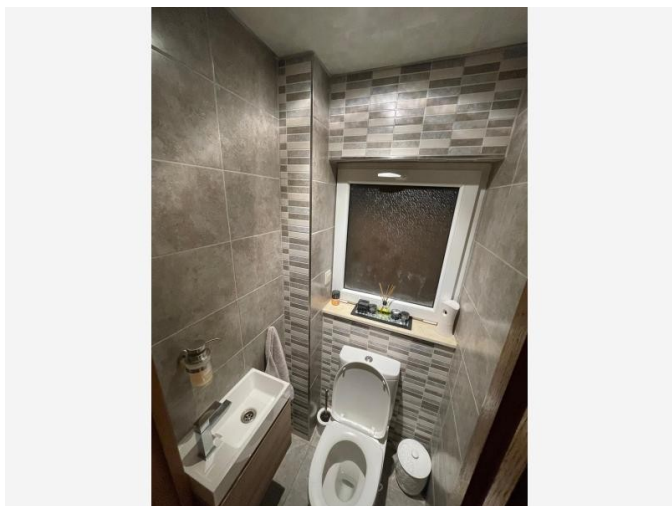
Alle tegels zijn de afgelopen jaren bij renovaties vervangen. Kans op aanwezigheid van asbesthoudende lijm is bijgevolg zeer klein.

Tegellijm die is gebruikt voor het aanbrengen van wand- of vloertegels in badkamers, toiletten en keukens kan asbesthoudend zijn. (indien geplaatst voor jaar 2000). Zodra deze toepassing zichtbaar wordt (kapotte tegel/ renovatie) is monsternamen en analyse aangewezen.

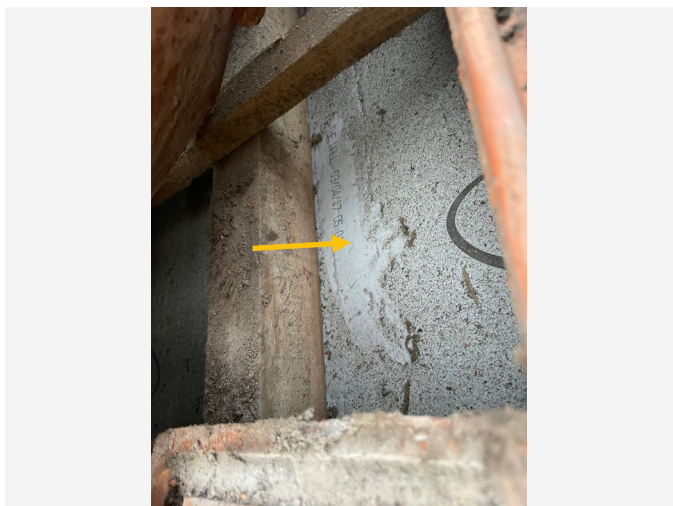
geen onderdak, PUR platen onder dakpannen

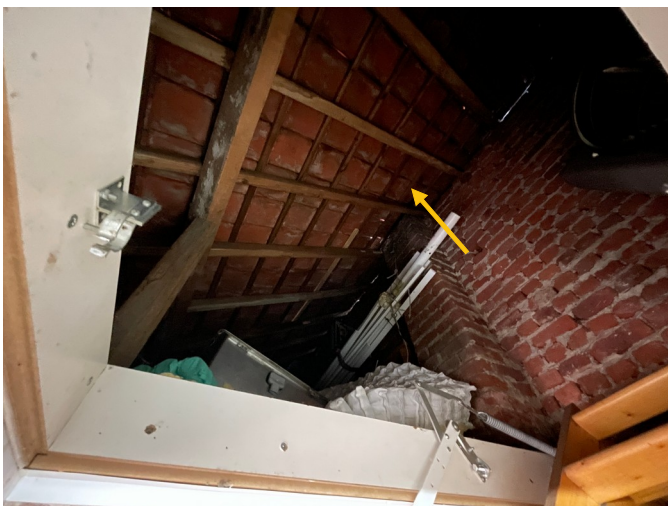
geen onderdak

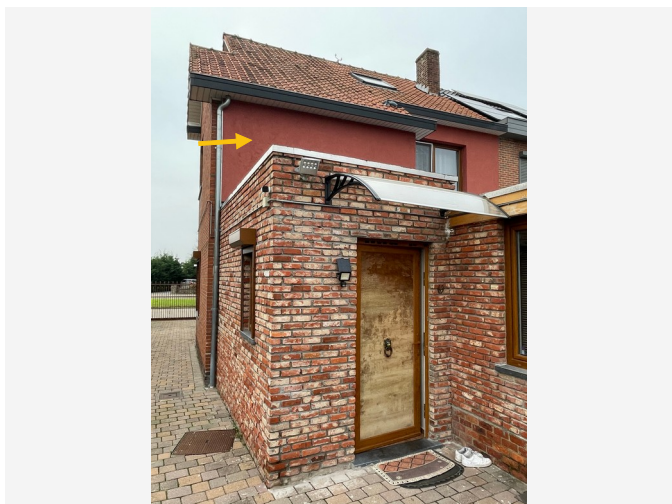
zeer recente crepi, factuur niet beschikbaar, eigenaar geeft aan dit recent op bakstenen aangebracht te hebben.

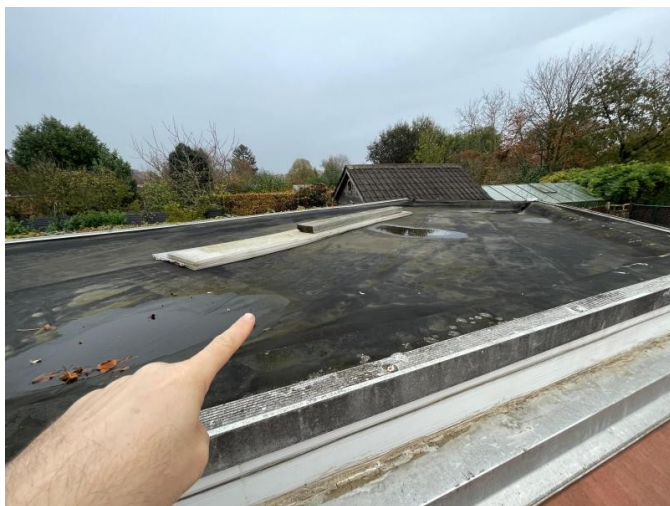
Aanwezigheid van onderliggende asbesthoudende roofing is niet uit te sluiten. Best te bemonsteren bij verwijdering.

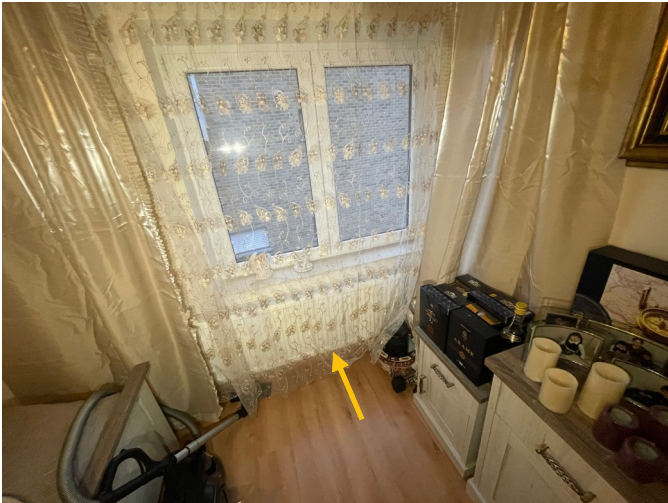
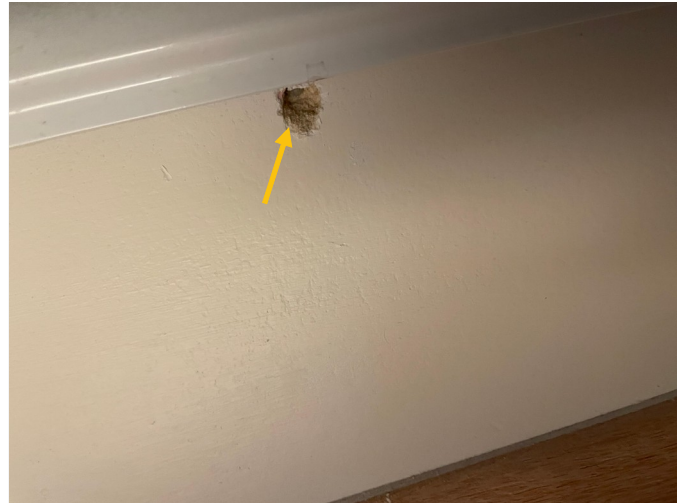
Fiche 8: pleister muren

Geen asbest

#	Type	Referentie	Resultaat
8.1	Mengmonster	02	Geen asbest

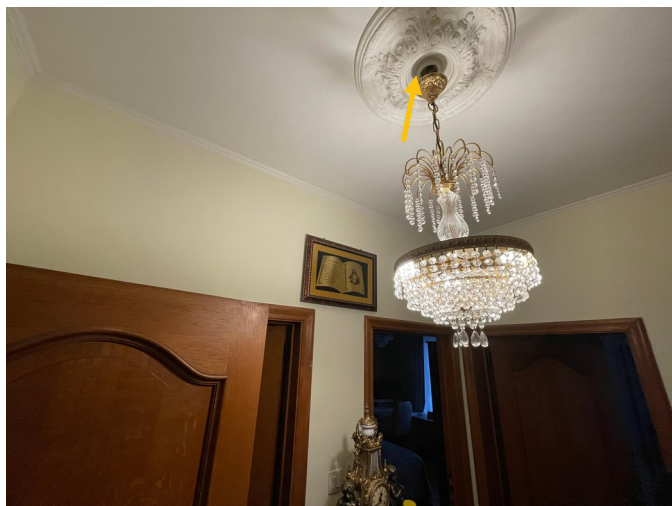
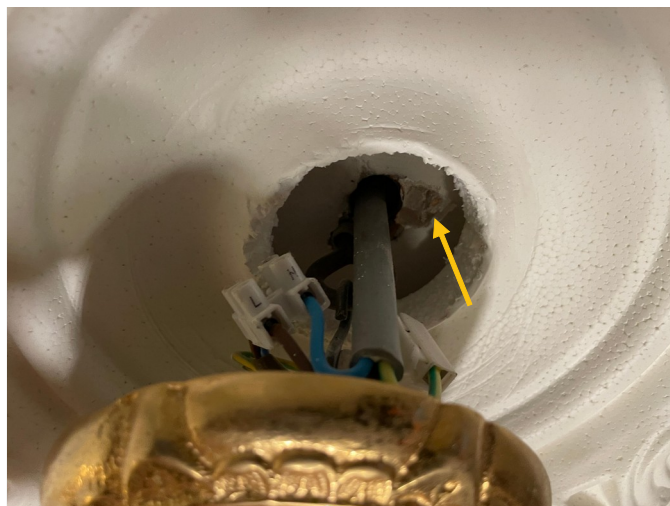
Fiche 9: pleister plafond

Geen asbest

#	Type	Referentie	Resultaat
9.1	Mengmonster	01	Geen asbest
