Asbestinventarisatetest

Jan Baptist De Greeflaan 33, 1731 Asse

Attestnummer : 20241019-000080.000

Uitgegeven op : 19.10.2024

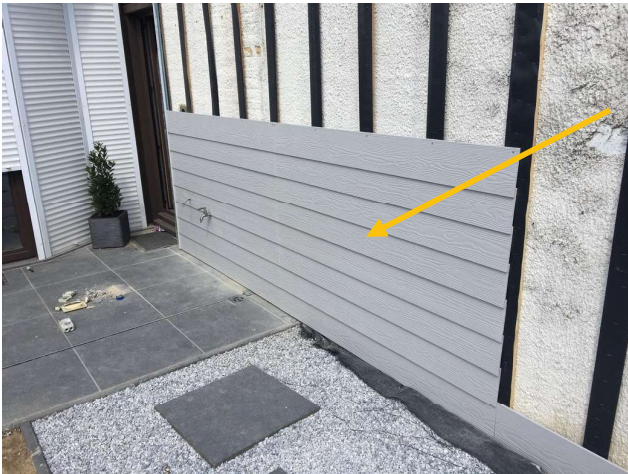
De gevelbekleding van de aanbouw werd vernieuwd met cementgebonden platen die niet asbesthoudend zijn.

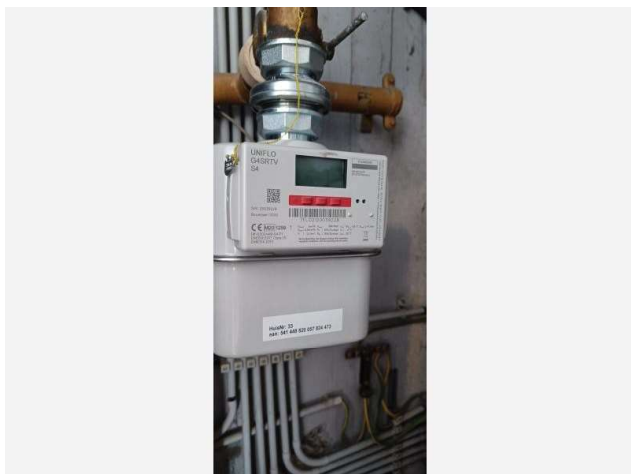
De gasteller betreft een model van 2020 en bevat geen asbesthoudende toepassingen.

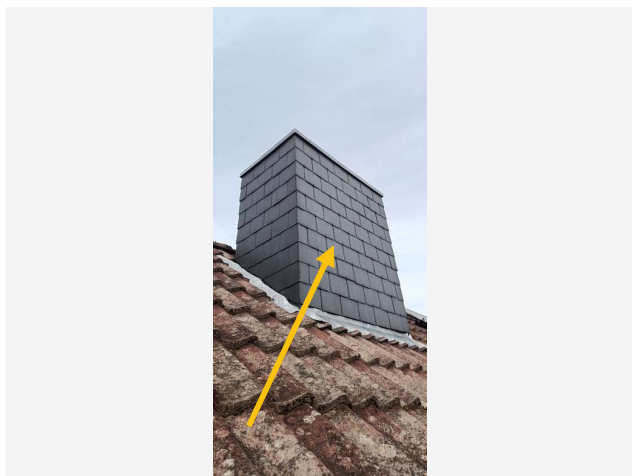
De leien die zich tegen de buitenkant van de schouw bevinden zijn van steen en bevatten geen asbest.

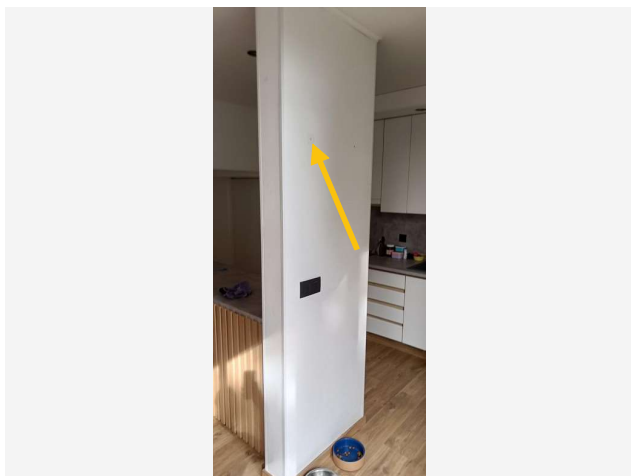
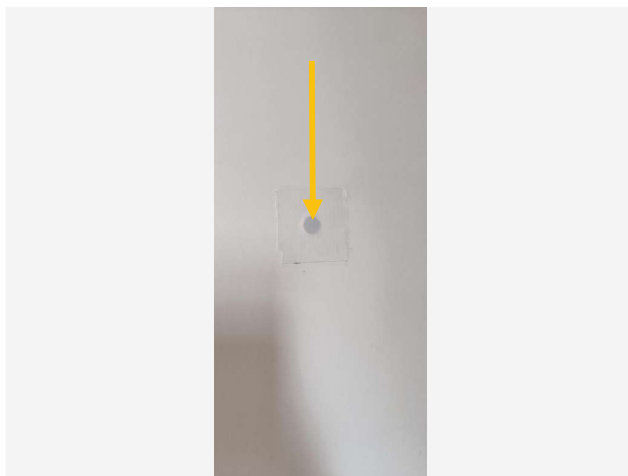
Fiche 4: pleisterwerk muren

Geen asbest

#	Type	Referentie	Resultaat
4.1	Mengmonster	001	Geen asbest

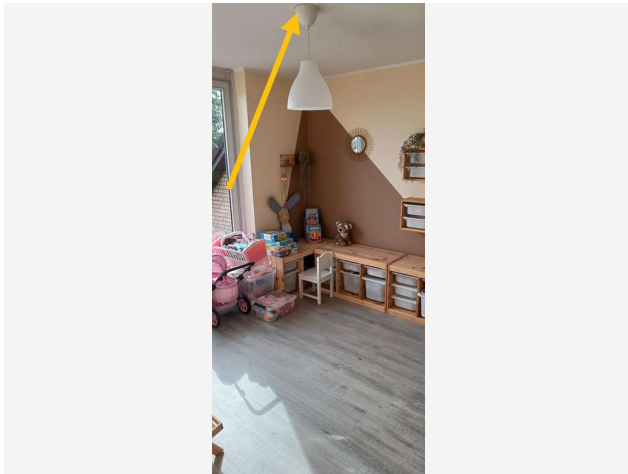
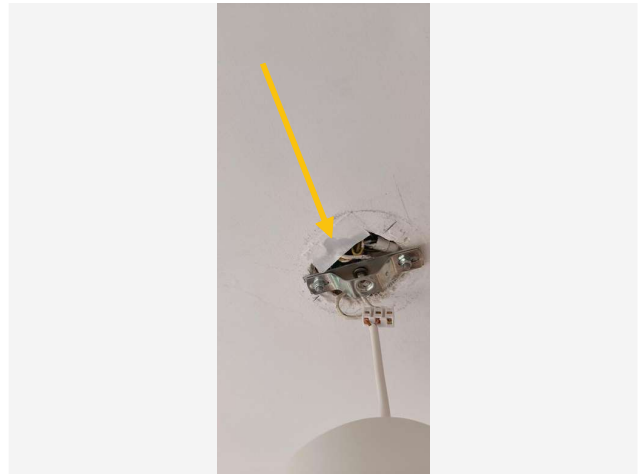
Fiche 5: pleisterwerk plafonds

Geen asbest

#	Type	Referentie	Resultaat
5.1	Mengmonster	002	Geen asbest

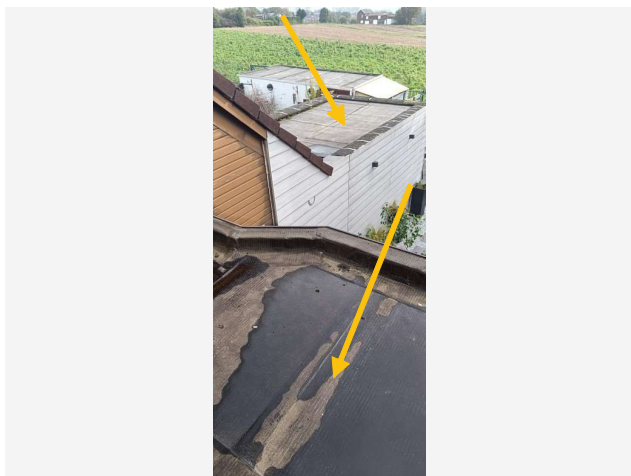
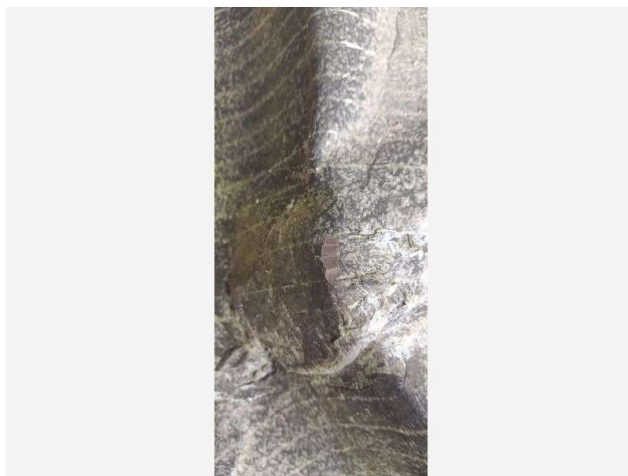
Fiche 6: roofing

Geen asbest

#	Type	Referentie	Resultaat
6.1	Puntmonster	003	Geen asbest
