Asbestinventarisatetest

Smid Lambrechtstraat 78, 9406 Ninove

Attestnummer : 20240917-000242.000

Niet-asbestveilig

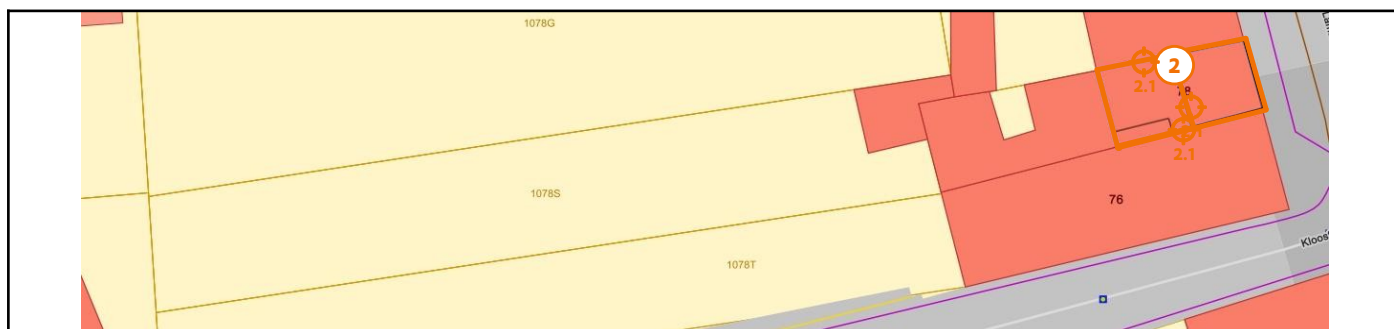
Plan 3.3: Pleister wanden

Beschrijving	Type	Actie
2. Pleister wanden 1+	Asbestmateriaal	Maatregelen nemen
2.1 Code: MM02	Mengmonster	-

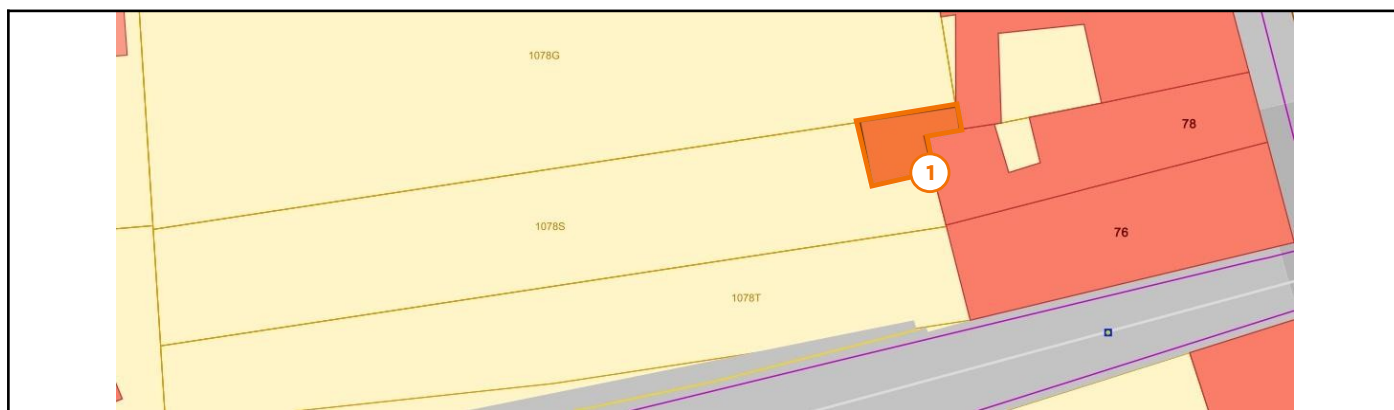
Plan 5.1: Golfplaten

Beschrijving	Type	Actie
1. Golfplaten	Asbestmateriaal	Verwijderen

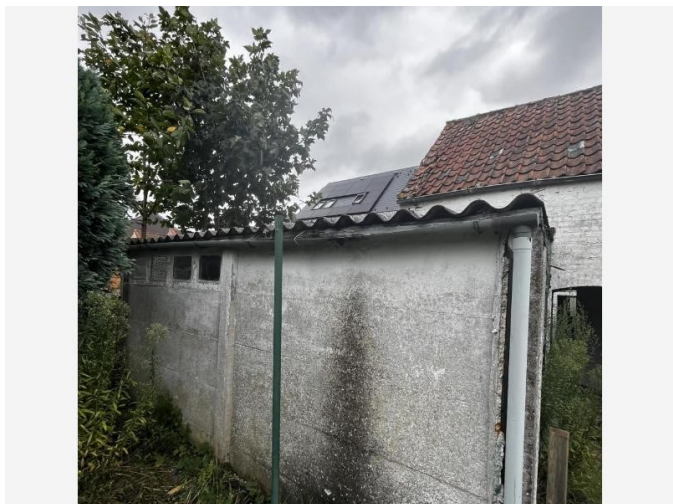
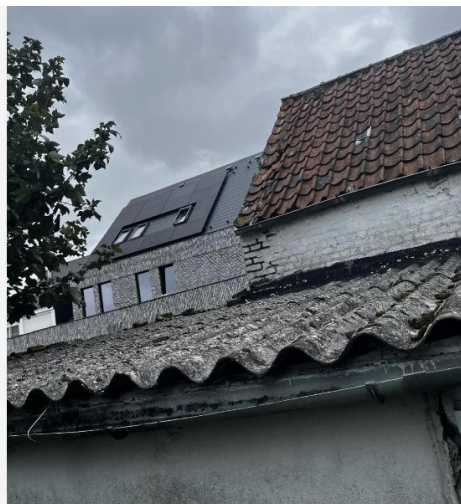
Het asbestmateriaal valt onder de mijlpaal van 2034.

Verwijderen

Eindbeoordeling materiaalrisico	Verhoogd materiaalrisico en/of verhoogde kans op vezelvrijgave
---------------------------------	--

Gebondenheid	Categorie 1: hechtgebonden in oorsprong
Asbestsoort (vezeltype)	Alleen chrysotiel
Asbestconcentratie	Laag (< 50%)
Afschermingsgraad van het gehele materiaal	Geheel of deels vrij aan de buitenlucht
Toestand van het materiaal	Matig beschadigd, matig verweerd

Beschrijving	Golfplaten
Omgeving	Buiten
Primaire drager	Schuin dak
Asbestmateriaal	Dak- en gevelbekleding - Golfplaat
Bindmiddel van asbestmateriaal	Cement
Gebondenheid op basis van bindmiddel	Hecht
Hoeveelheid (oppervlakte - aantal)	<ul style="list-style-type: none">• 18,00 m² - 1 stuk
Totale oppervlakte	18,00 m ²
Eenvoudig bereikbaar	Ja
Bevestigingswijze	<ul style="list-style-type: none">• Genageld, geniet
Identificatiemethode	Vaststelling zonder monstername
Destructieve handeling voor identificatie	Nee

- Zorg voor een veilig beheer. Vermijd het beschadigen van het asbestmateriaal. Controleer de toestand jaarlijks op wijzigingen.
- Verwijder dit asbestmateriaal zo snel mogelijk. Volg de toestand goed op.

- Eenvoudige handelingen: mag via doe-het-zelf of door werknemer(s) met opleidingsattest eenvoudige handelingen
Volgens de wetgeving mag u deze toepassing zelf verwijderen. Gelieve de toepassing bij verwijdering niet te breken, in te slijpen en of beschadigen. Draag bij verwijdering steeds de gepaste PBM's, (FFP3 mondkap, handschoenen, etc)

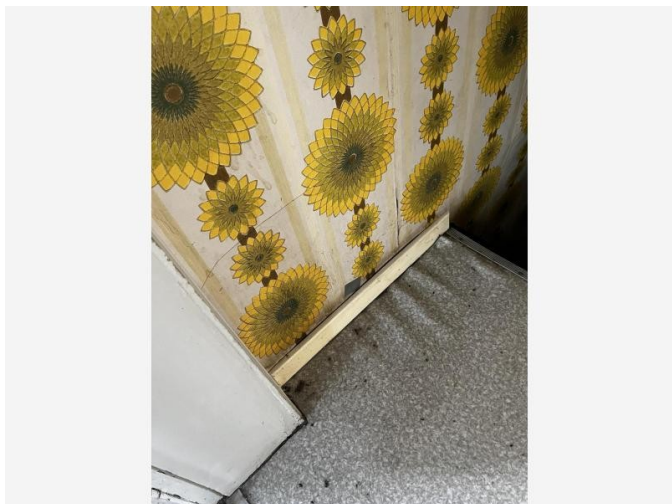
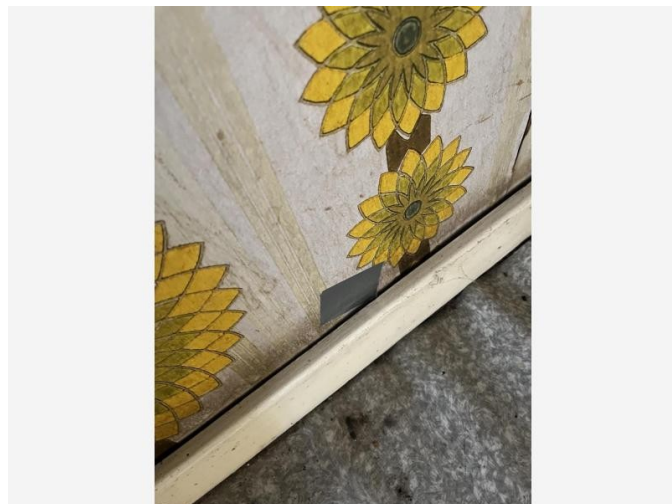
Het asbestmateriaal valt onder de mijlpaal van 2034.

Maatregelen nemen

Eindbeoordeling materiaalrisico	Verhoogd materiaalrisico en/of verhoogde kans op vezelvrijgave
---------------------------------	--

Gebondenheid	Categorie 2: niet-hechtgebonden met matrix
Asbestsoort (vezeltype)	Alleen chrysotiel
Asbestconcentratie	Laag (< 50%)
Afschermingsgraad van het gehele materiaal	Geheel of deels (ook) vrij aan binnenluchtstromen
Toestand van het materiaal	Licht beschadigd, licht verweerd. Intact calciumsilicaatmateriaal of categorie III 'gebondenheid'

#	Type	Referentie	Resultaat
2.1	Mengmonster	MM02	Chrysotiel

Beschrijving	Pleister wanden 1+
Omgeving	Binnen
Primaire drager	Binnenwand
Asbestmateriaal	In-situ afwerkingslagen - Pleisterwerk (wand, plafond, ...)
Bindmiddel van asbestmateriaal	Gips - kalk
Gebondenheid op basis van bindmiddel	Niet-hechtgebonden
Hoeveelheid (oppervlakte - dikte - aantal)	• 100,00 m ² - 1,00 cm - 1 stuk
Totaal volume	1,00 m ³
Eenvoudig bereikbaar	Ja
Bevestigingswijze	• Verlijmd, ingegoten, versmeerd
Identificatiemethode	Vaststelling met monstername
Destructieve handeling voor identificatie	Nee

- Zorg voor een veilig beheer. Vermijd het beschadigen van het asbestmateriaal. Controleer de toestand jaarlijks op wijzigingen.
- Scherm in afwachting van verwijdering het asbestmateriaal af van luchtstromingen en verstoring: bijvoorbeeld door het te verpakken, te fixeren, af te dekken, signalisatie - afbakening aan te brengen, ...
- Voer binnenluchtmetingen uit om actuele blootstellingsrisico's in de binnenlucht te monitoren.
- Voer bijkomende staalname(s) uit.

- Hermetische zone (erkend asbestverwijderaars)
Pleisterwerk wordt enkel verwijderd in een hermetische zone, dit omdat er bij het verwijderen veel stofvrijkomst is. De verwijdering in hermetische zone wordt enkel en alleen door erkende verwijderaars gedaan.

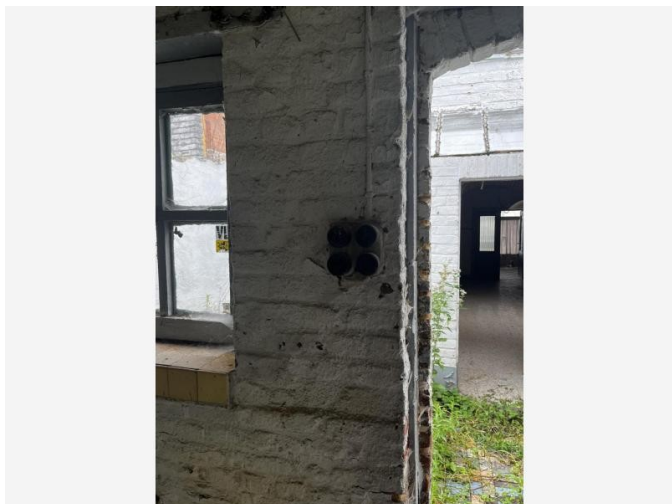
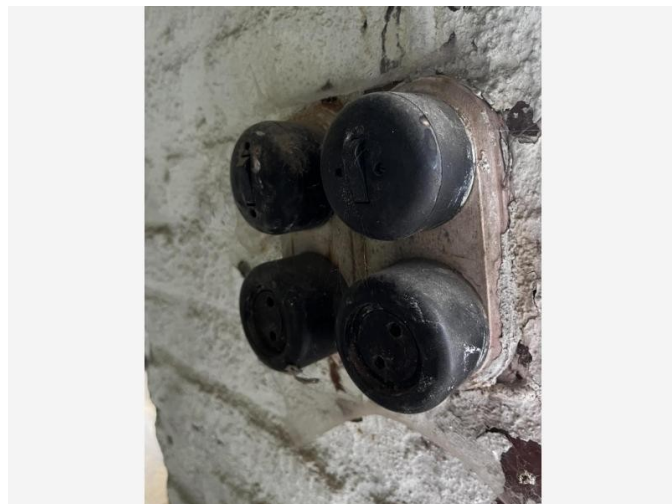
Het asbestmateriaal valt onder de mijlpaal van 2040.

Zorgvuldig beheren

Eindbeoordeling materiaalrisico	Laag materiaalrisico en/of verlaagde kans op vezelvrijgave
---------------------------------	--

Gebondenheid	Categorie 1: hechtgebonden in oorsprong
Asbestsoort (vezeltype)	Alleen chrysotiel
Asbestconcentratie	Laag (< 50%)
Afschermingsgraad van het gehele materiaal	Geheel of deels (ook) vrij aan binnenluchtstromen
Toestand van het materiaal	Licht beschadigd, licht verweerd. Intact calciumsilicaatmateriaal of categorie III 'gebondenheid'

Beschrijving	Bakeliet schakelaar/ stopcontact
Omgeving	Binnen
Primaire drager	Communicatie en elektrische infrastructuur en uitrusting
Asbestmateriaal	Plaat, paneel, tablet - Type Bakeliet
Bindmiddel van asbestmateriaal	Kunststof of -hars
Gebondenheid op basis van bindmiddel	Hecht
Hoeveelheid (oppervlakte - dikte - aantal)	• 1,00 m ² - 4,00 cm - 18 stuks
Totaal volume	0,72 m ³
Eenvoudig bereikbaar	Ja
Bevestigingswijze	• Geschroefd
Identificatiemethode	Vaststelling zonder monstername
Destructieve handeling voor identificatie	Nee

- Zorg voor een veilig beheer en verwijder dit asbestmateriaal wanneer het bij werken eenvoudig bereikbaar wordt. Controleer de toestand jaarlijks op wijzigingen.
- Verwijder dit asbestmateriaal zo snel mogelijk. Volg de toestand goed op.

- Eenvoudige handelingen: enkel door erkend asbestverwijderaar
Deze toepassing mag enkel door uw netbeheerder worden verwijderd.

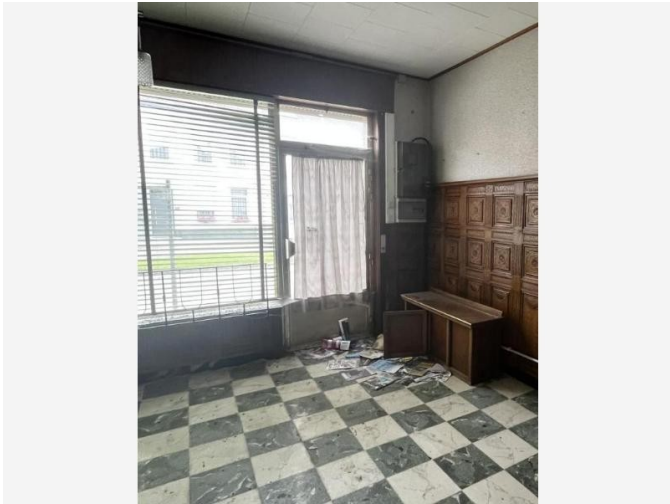
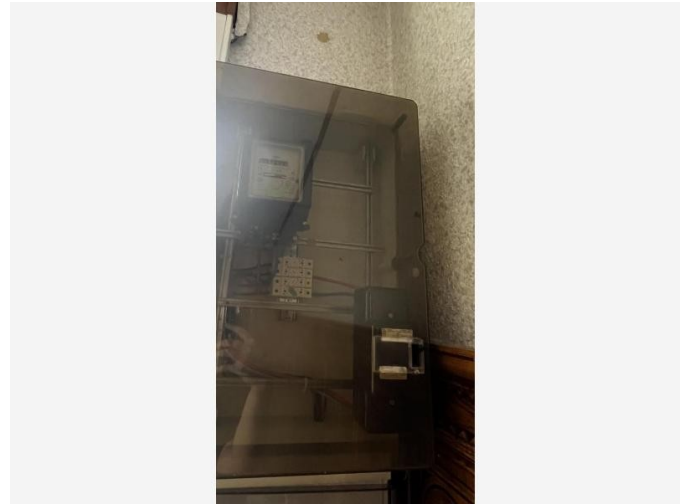
Het asbestmateriaal valt onder de mijlpaal van 2040.

Zorgvuldig beheren

Eindbeoordeling materiaalrisico	Zeer laag materiaalrisico en/of zeer lage kans op vezelvrijgave
---------------------------------	---

Gebondenheid	Categorie 1: hechtgebonden in oorsprong
Asbestsoort (vezeltype)	Alleen chrysotiel
Asbestconcentratie	Laag (< 50%)
Afschermingsgraad van het gehele materiaal	Stootvaste afscherming of omkasting
Toestand van het materiaal	Onbeschadigd, niet verweerd

Beschrijving	Bakeliet teller
Omgeving	Binnen
Primaire drager	Communicatie en elektrische infrastructuur en uitrusting
Asbestmateriaal	Plaat, paneel, tablet - Type Bakeliet
Bindmiddel van asbestmateriaal	Kunststof of -hars
Gebondenheid op basis van bindmiddel	Hecht
Hoeveelheid (oppervlakte - dikte - aantal)	• 0,02 m ² - 10,00 cm - 1 stuk
Totaal volume	0,002 m ³
Eenvoudig bereikbaar	Ja
Bevestigingswijze	• Geschroefd
Identificatiemethode	Vaststelling zonder monstername
Destructieve handeling voor identificatie	Nee

- Zorg voor een veilig beheer. Vermijd het beschadigen van het asbestmateriaal. Controleer de toestand jaarlijks op wijzigingen.
- Zorg voor een veilig beheer en verwijder dit asbestmateriaal wanneer het bij werken eenvoudig bereikbaar wordt. Controleer de toestand jaarlijks op wijzigingen.
- Verwijder dit asbestmateriaal zo snel mogelijk. Volg de toestand goed op.

- Eenvoudige handelingen: enkel door erkend asbestverwijderaar
Deze toepassing mag enkel door uw netbeheerder worden verwijderd.

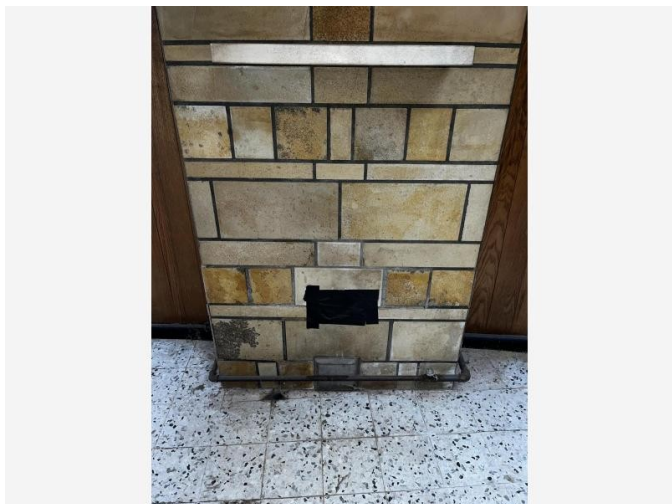
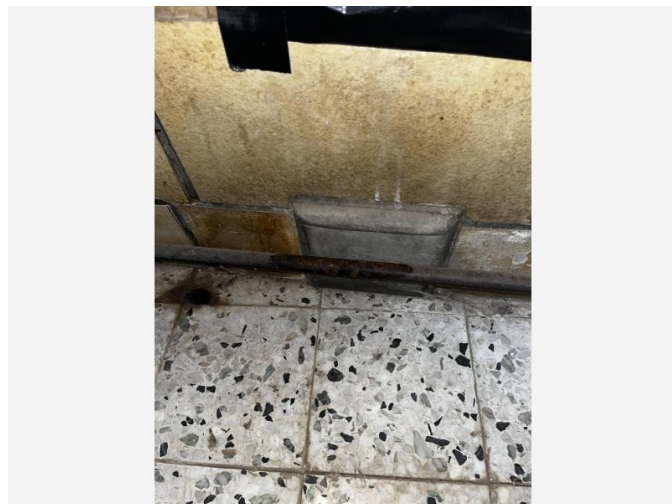
Het asbestmateriaal valt onder de mijlpaal van 2034.

Zorgvuldig beheren

Eindbeoordeling materiaalrisico	Laag materiaalrisico en/of verlaagde kans op vezelvrijgave
---------------------------------	--

Gebondenheid	Categorie 1: hechtgebonden in oorsprong
Asbestsoort (vezeltype)	Alleen chrysotiel
Asbestconcentratie	Laag (< 50%)
Afschermingsgraad van het gehele materiaal	Geheel of deels (ook) vrij aan binnenluchtstromen
Toestand van het materiaal	Licht beschadigd, licht verweerd. Intact calciumsilicaatmateriaal of categorie III 'gebondenheid'

Beschrijving	Roetschuif
Omgeving	Binnen
Primaire drager	Ruimteverwarming
Asbestmateriaal	Roetschuif
Bindmiddel van asbestmateriaal	Cement
Gebondenheid op basis van bindmiddel	Hecht
Hoeveelheid (gewicht - aantal)	<ul style="list-style-type: none">• 0,20 kg - 1 stuk
Totaal gewicht	0,20 kg
Eenvoudig bereikbaar	Ja
Bevestigingswijze	<ul style="list-style-type: none">• Geklemd
Identificatiemethode	Vaststelling zonder monstername
Destructieve handeling voor identificatie	Nee

- Verwijder dit asbestmateriaal zo snel mogelijk. Volg de toestand goed op.

- Eenvoudige handelingen: mag via doe-het-zelf of door werknemer(s) met opleidingsattest eenvoudige handelingen
Volgens de wetgeving mag u deze toepassing zelf verwijderer. Bij verwijdering gelieve deze toepassing niet te beschadigen, breken of in te slijpen. Bij het verwijderen dient u telkens de nodige PBM's te dragen (FFP3 mond- /neusmasker, handschoenen, etc).
