Asbestinventarisatetest

Gasthuisvelden 15, 2860 Sint-Katelijne-Waver

Attestnummer : 20241108-000352.000

Uitgegeven op : 08.11.2024

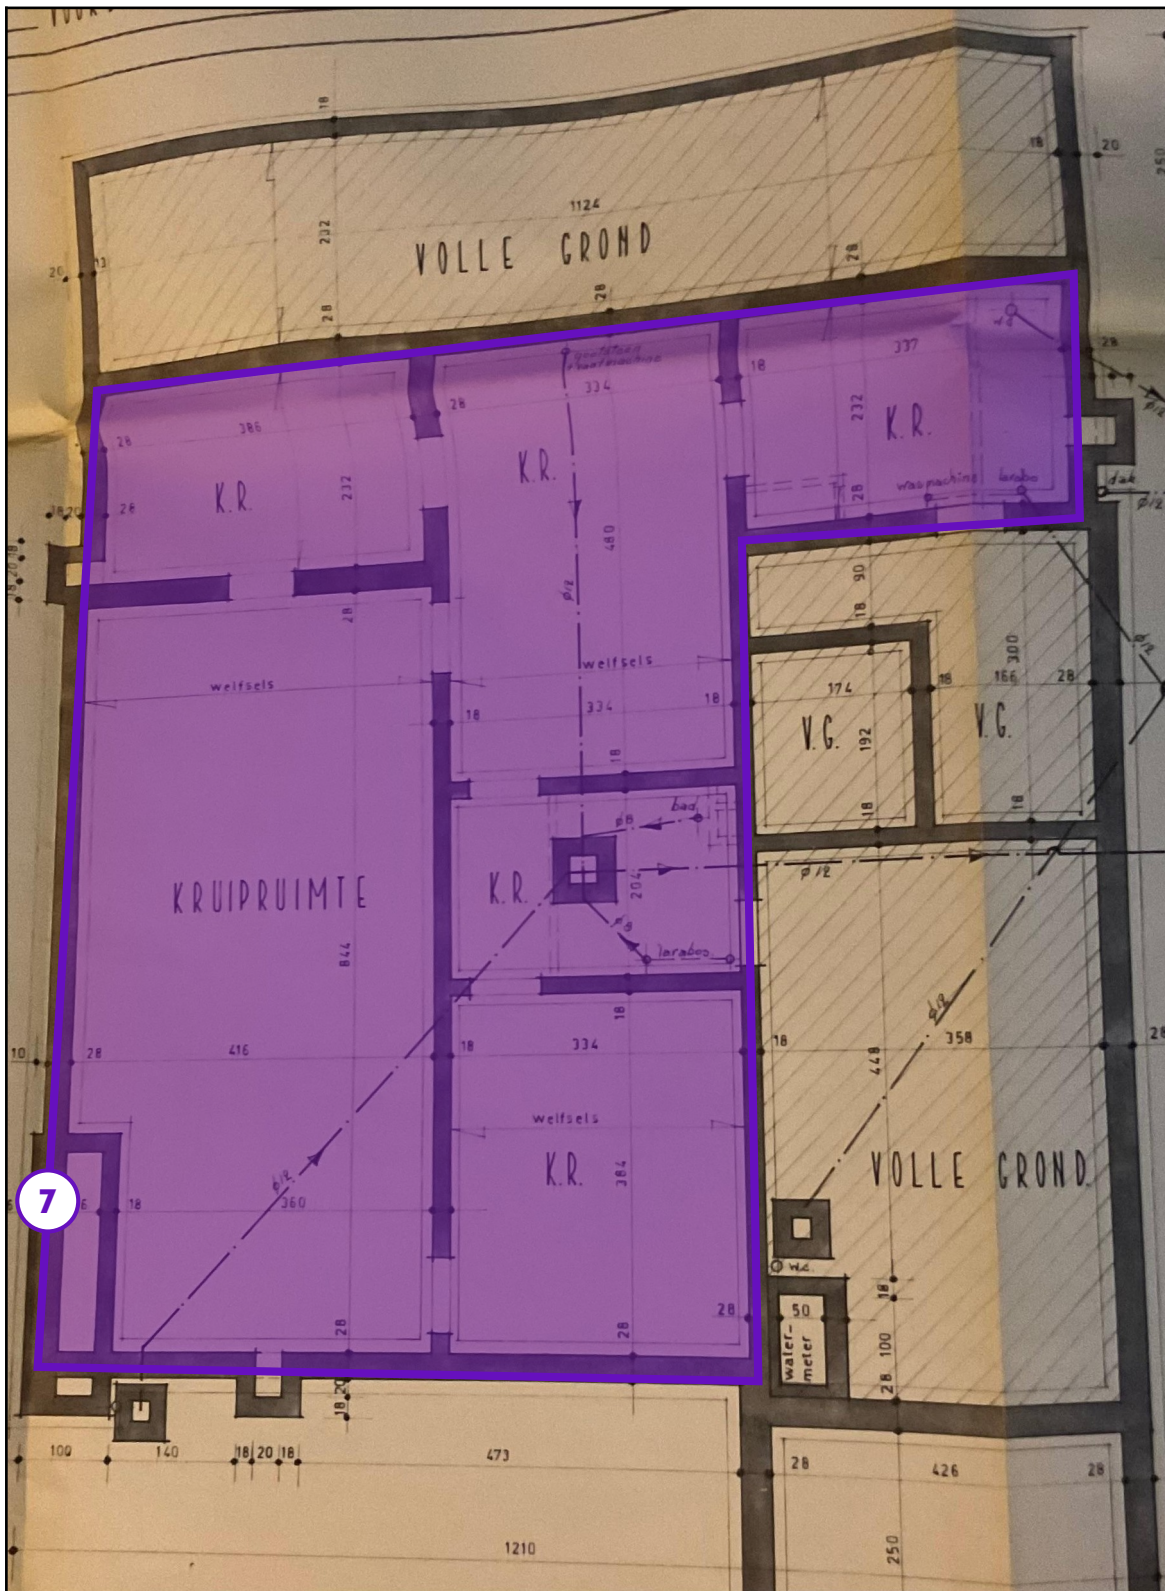
Plan 1.1: Kelder

| 7. Kruipruimte | Beperking | - |

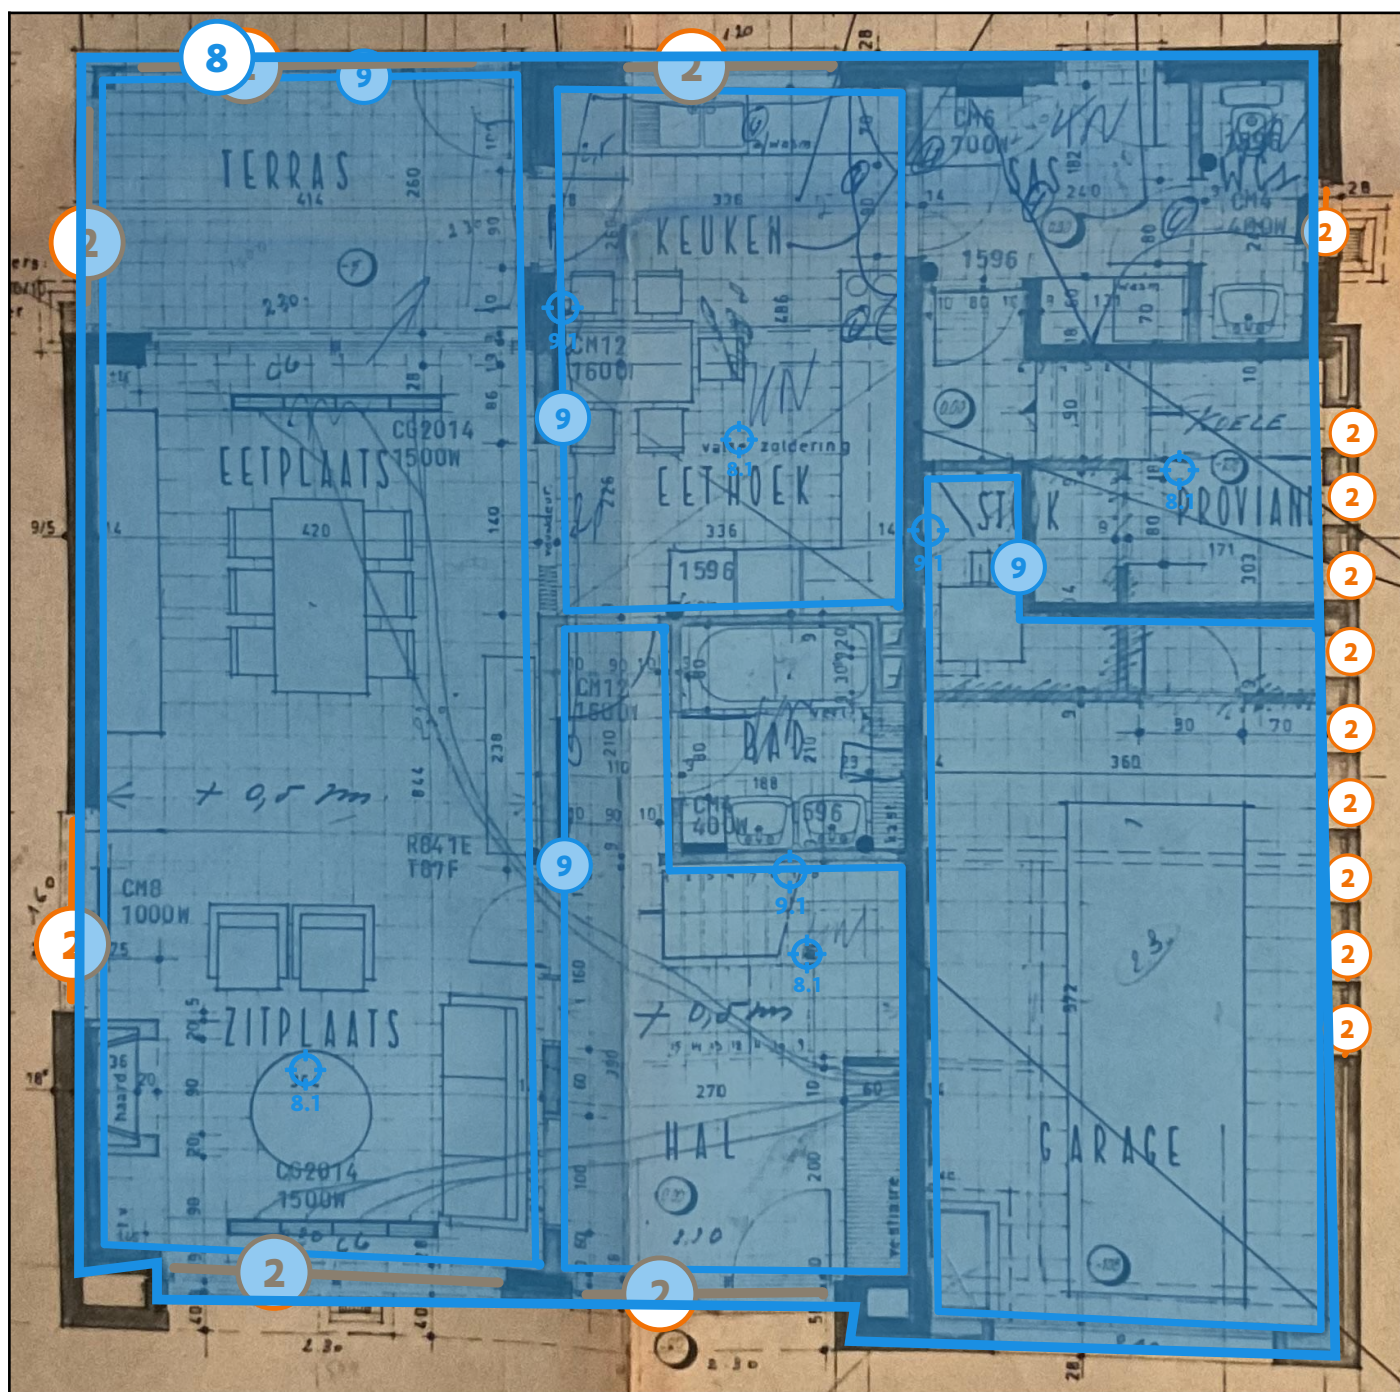
Plan 1.2: Gelijkvloers

| Beschrijving | Type | Actie |
|---|---|---|
| 2. Mastiek raam/ kader | Asbestmateriaal | Verwijderen |

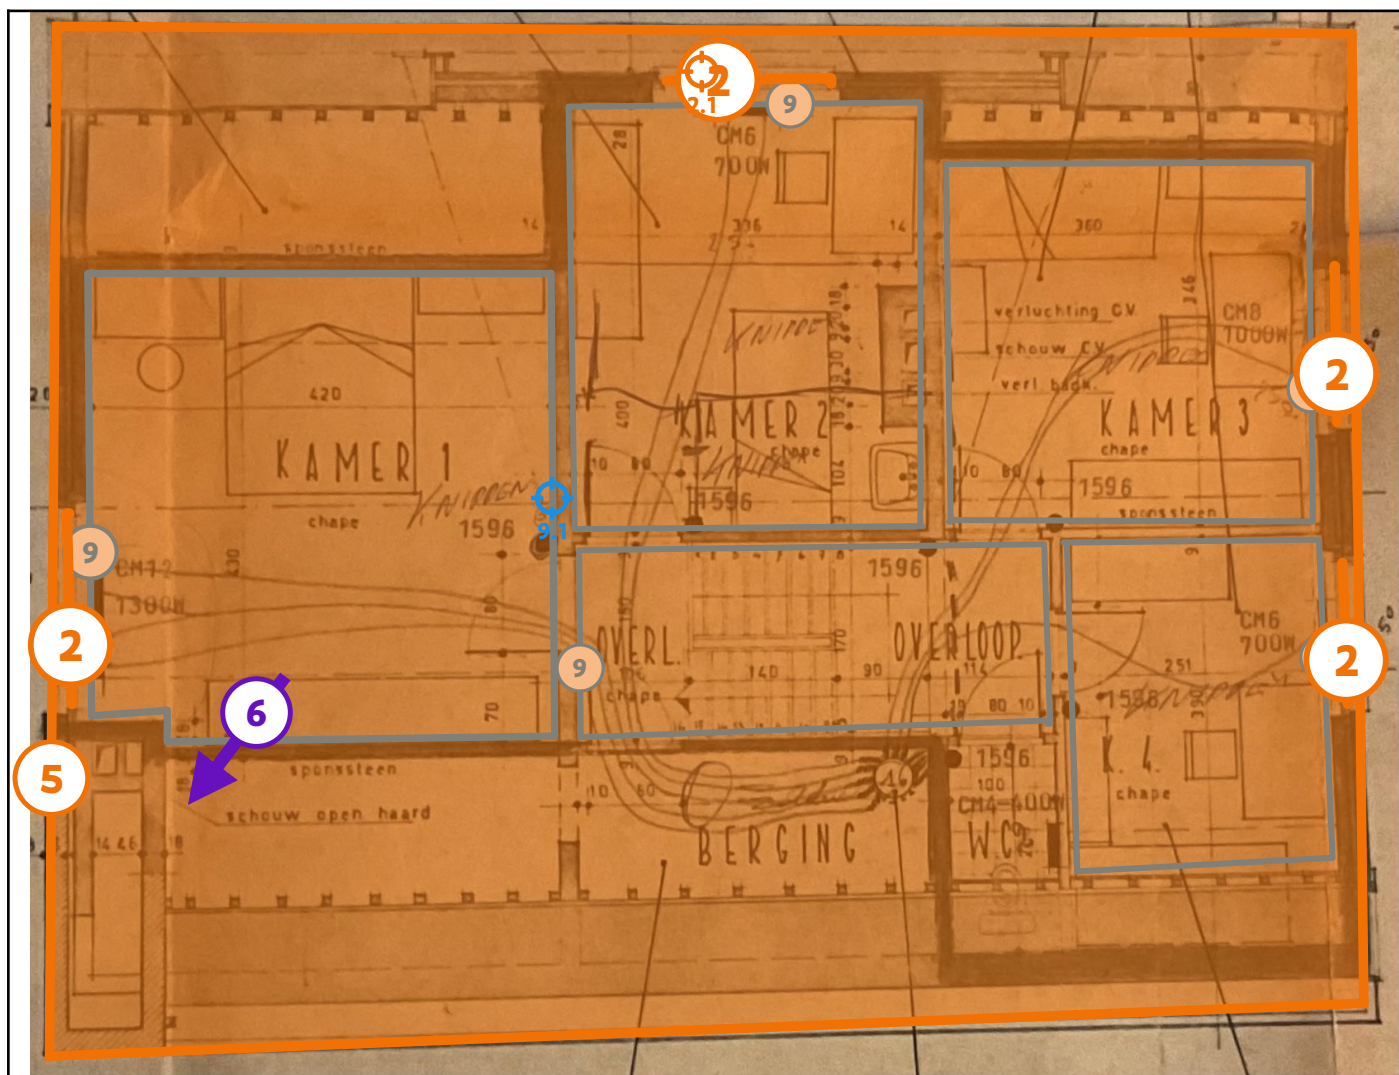
Plan 1.3: Eerste verdieping

| Beschrijving | Type | Actie |
|---|---|---|
| 2. Mastiek raam/ kader | Asbestmateriaal | Verwijderen |
| 5. Leien dakbedekking | Asbestmateriaal | Verwijderen |
| 6. Rookgaskanaal | Beperking | - |

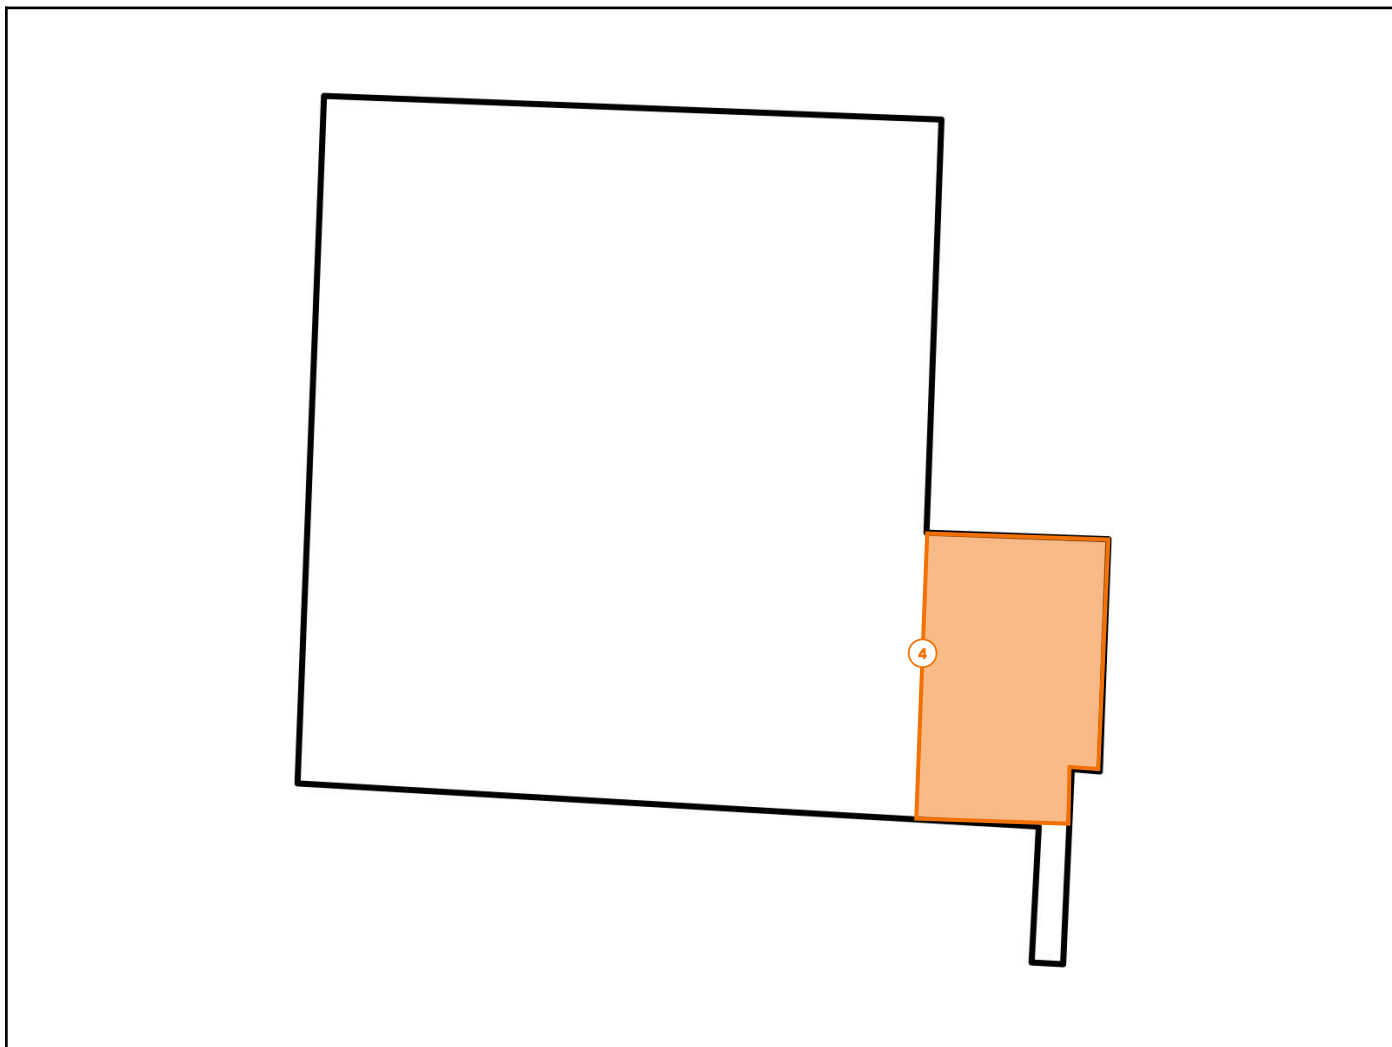
Plan 2.1: Hoofdgebouw plan

| Beschrijving | Type | Actie |
|---|---|---|
| 4. Golfplaten dakbedekking | Asbestmateriaal | Verwijderen |

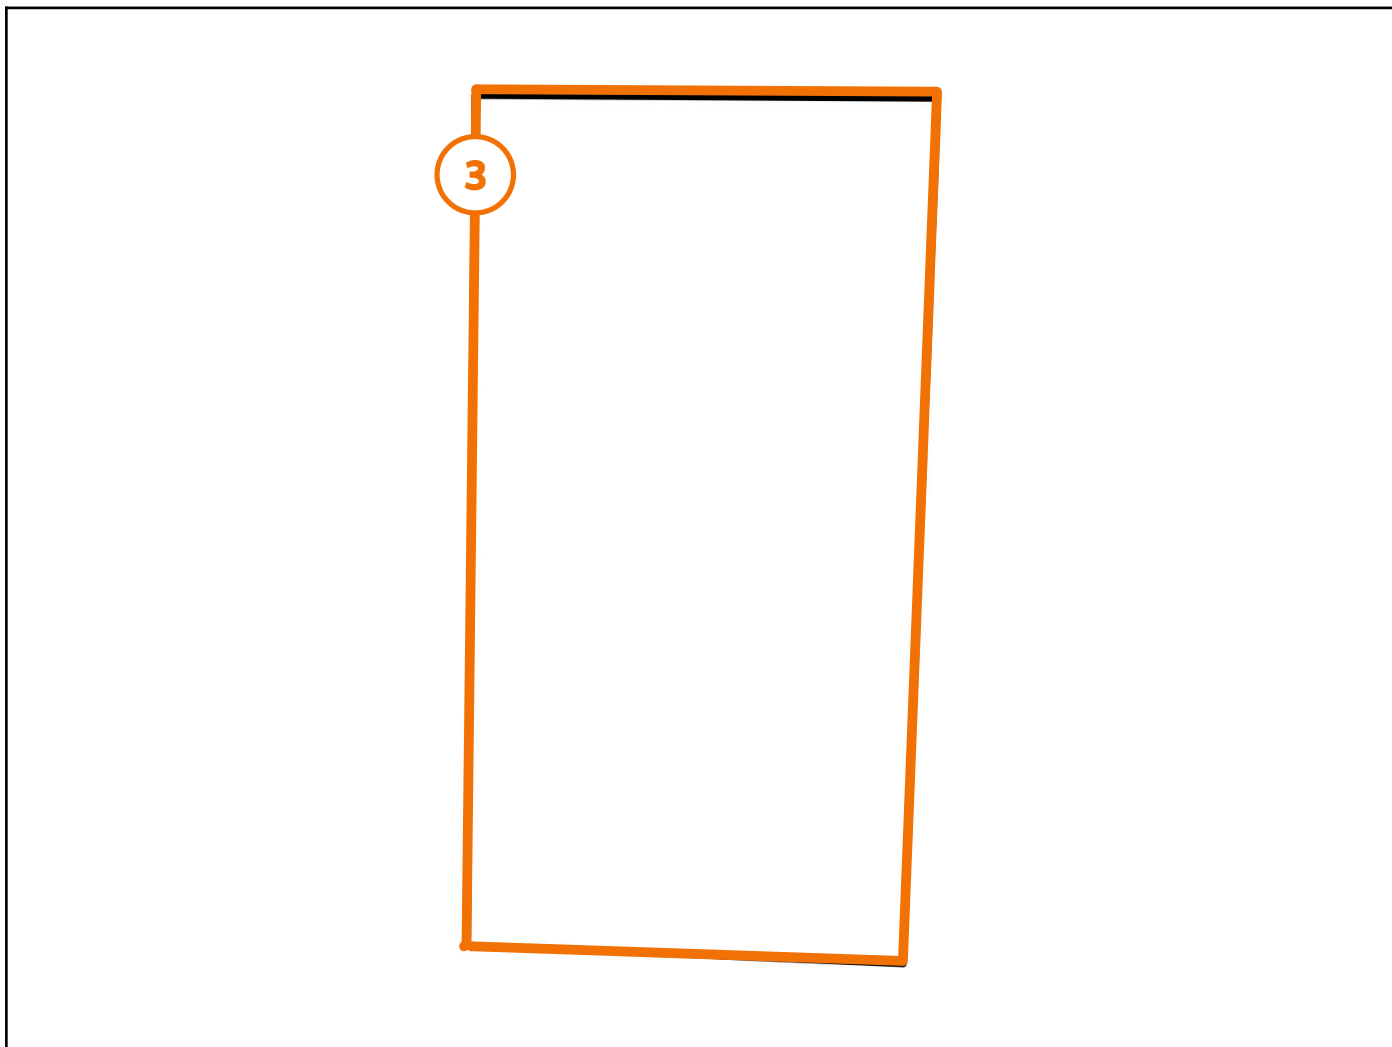
Plan 5.1: Technische ruimte plan

| Beschrijving | Type | Actie |
|---|---|---|
| 3. Dekstenen | Asbestmateriaal | Verwijderen |

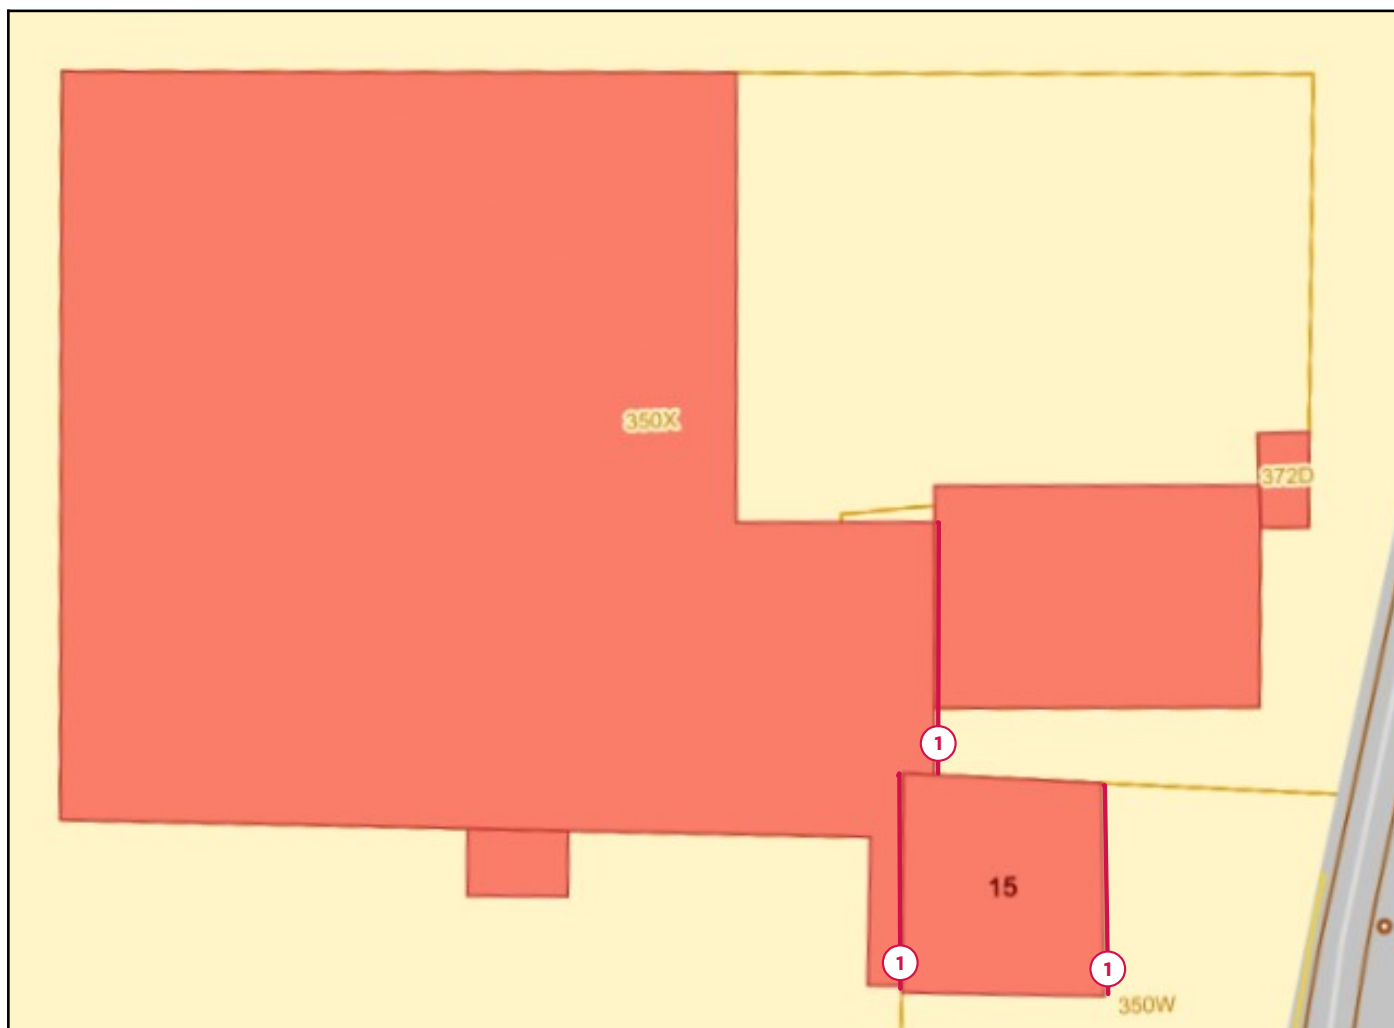
Plan 6.1: Vaststellingen buiten de constructies

| Beschrijving | Type | Actie |
|---|---|---|
| 1. Slib dakgoot | Asbestmateriaal | Dringend verwijderen |

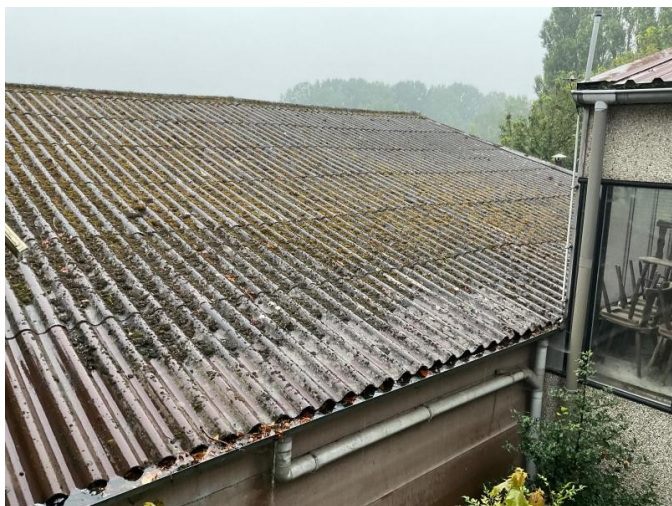
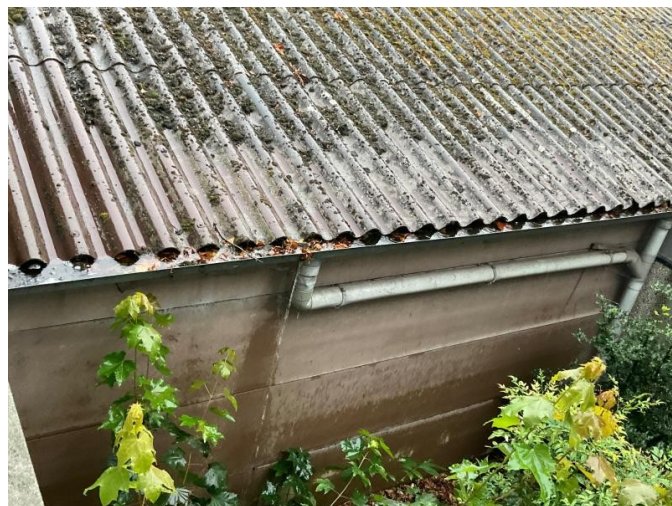
| Fiche 1: Slib dakgoot..... | 21 |

| Beschrijving | Slib dakgoot |
| Type afvalstof | Betreft resten (contaminatie) van verwerking of beschadiging |
| Bron van de resten | Hemelwater dat afspoelt van asbesthoudende daken kan asbestdeeltjes met zich meenemen. Deze zullen achterblijven in de dakgoot en het slib dat hierin aanwezig is. |
| Hoeveelheid (gewicht - aantal) | <ul style="list-style-type: none">• 5,00 kg - 1 stuk |

Dringend verwijderen

- Verwijder het asbestafval.

- Eenvoudige handelingen: mag via doe-het-zelf of door werknemer(s) met opleidingsattest eenvoudige handelingen
Hechtgebonden toepassingen mogen zelf verwijderd worden. Het is aangeraden rekening te houden met de 'Voorzorgsmaatregelen bij asbestverwijdering' opgesteld door OVAM (<https://ovam.vlaanderen.be/voorzorgsmaatregelen-bij-asbestverwijdering>).

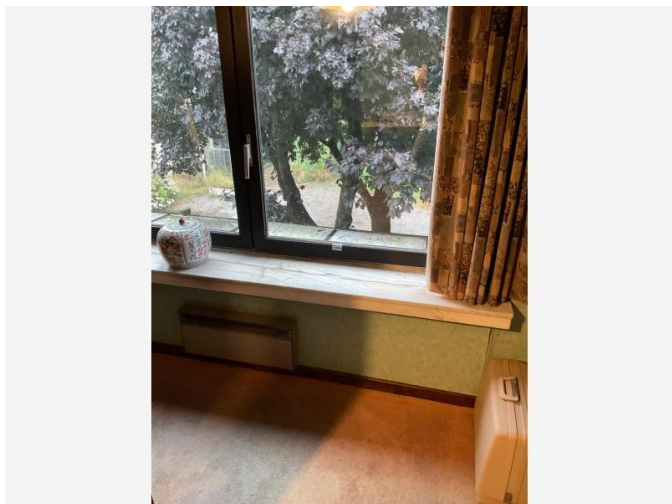
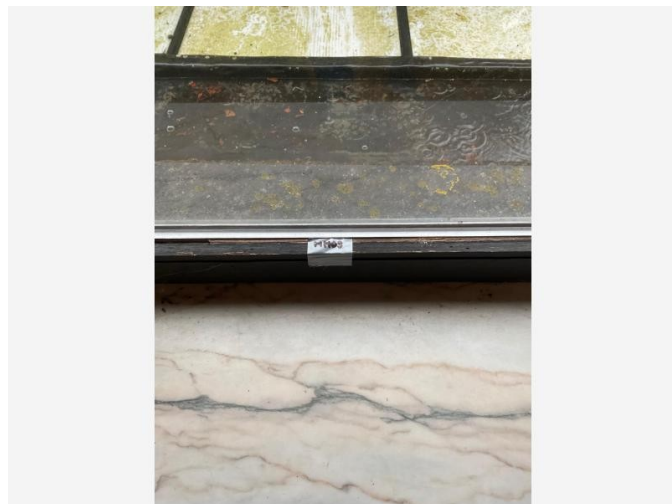
| Fiche 2: Mastiek raam/ kader..... | 23 |

| Eindbeoordeling materiaalrisico | Verhoogd materiaalrisico en/of verhoogde kans op vezelvrijgave |

| Toestand van het materiaal | Matig beschadigd, matig verweerd |

| # | Type | Referentie | Resultaat |
|---|---|---|---|
| 2.1 | Puntmonster | 03 | Chrysotiel |

| Beschrijving | Mastiek raam/ kader |

Verwijderen

- Zorg voor een veilig beheer. Vermijd het beschadigen van het asbestmateriaal. Controleer de toestand jaarlijks op wijzigingen.

- Eenvoudige handelingen: mag via doe-het-zelf of door werknemer(s) met opleidingsattest eenvoudige handelingen
De raam en kader in zijn geheel verwijderen. Het is aangeraden rekening te houden met de 'Voorzorgsmaatregelen bij asbestverwijdering' opgesteld door OVAM (<https://ovam.vlaanderen.be/voorzorgsmaatregelen-bij-asbestverwijdering>).

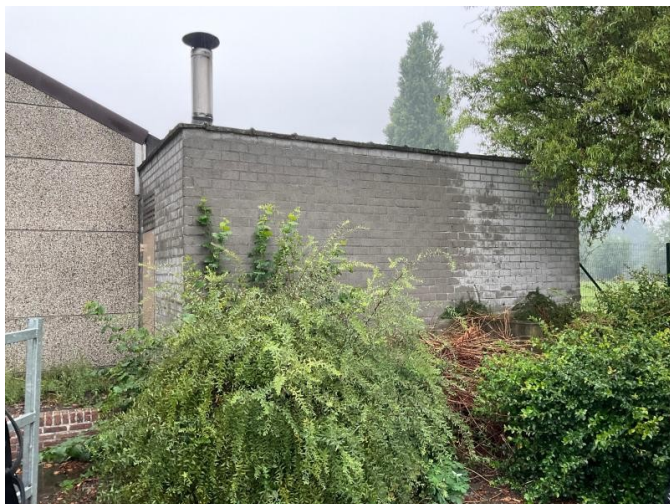
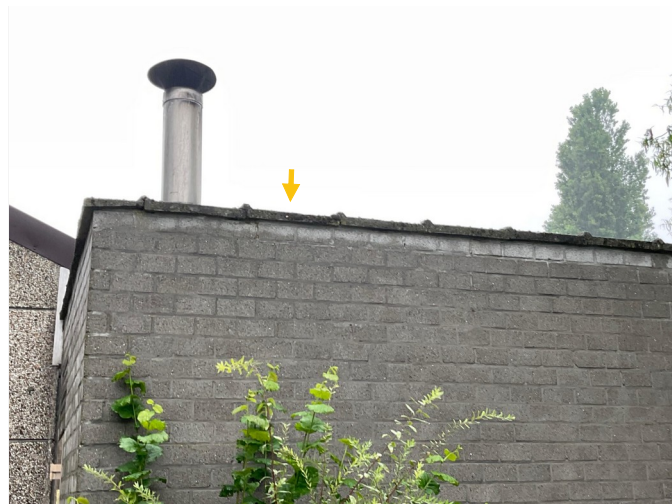
| Fiche 3: Dekstenen..... | 26 |

| Eindbeoordeling materiaalrisico | Verhoogd materiaalrisico en/of verhoogde kans op vezelvrijgave |

| Asbestsoort (vezeltype) | Crocidoliet aanwezig |
| Toestand van het materiaal | Matig beschadigd, matig verweerd |

| Beschrijving | Dekstenen |

Verwijderen

- Zorg voor een veilig beheer. Vermijd het beschadigen van het asbestmateriaal. Controleer de toestand jaarlijks op wijzigingen.
- Hemelwater dat afspoelt van asbestcement daken of gevels kan asbestdeeltjes bevatten. Gebruik het enkel voor gesloten circuits (bv. spoelen toiletten). Reinig na het vervangen van het dak of de gevel de dakgoten en regenwaterput of -ton om asbesthoudend sediment of slib te verwijderen

- Eenvoudige handelingen: mag via doe-het-zelf of door werknemer(s) met opleidingsattest eenvoudige handelingen
Hechtgebonden toepassingen mogen zelf in zijn geheel verwijderd worden. Het is aangeraden rekening te houden met de 'Voorzorgsmaatregelen bij asbestverwijdering' opgesteld door OVAM (<https://ovam.vlaanderen.be/voorzorgsmaatregelen-bij-asbestverwijdering>).

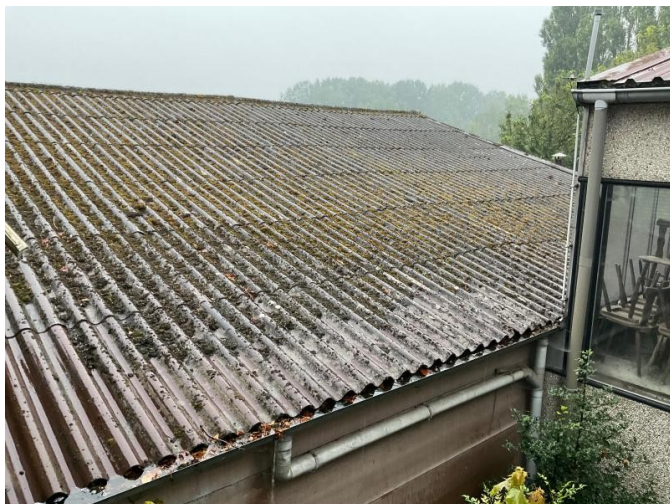
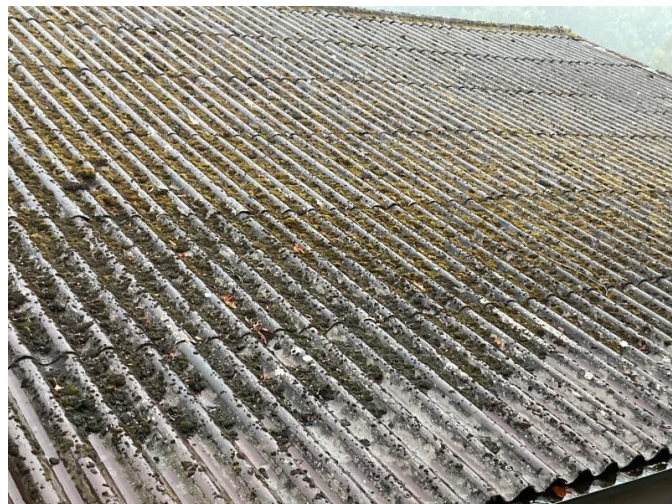
| Fiche 4: Golfplaten dakbedekking..... | 29 |

| Eindbeoordeling materiaalrisico | Verhoogd materiaalrisico en/of verhoogde kans op vezelvrijgave |

| Asbestsoort (vezeltype) | Crocidoliet aanwezig |
| Toestand van het materiaal | Matig beschadigd, matig verweerd |

| Beschrijving | Golfplaten dakbedekking |

Verwijderen

- Zorg voor een veilig beheer. Vermijd het beschadigen van het asbestmateriaal. Controleer de toestand jaarlijks op wijzigingen.
- Hemelwater dat afspoelt van asbestcement daken of gevels kan asbestdeeltjes bevatten. Gebruik het enkel voor gesloten circuits (bv. spoelen toiletten). Reinig na het vervangen van het dak of de gevel de dakgoten en regenwaterput of -ton om asbesthoudend sediment of slib te verwijderen

- Eenvoudige handelingen: mag via doe-het-zelf of door werknemer(s) met opleidingsattest eenvoudige handelingen
Hechtgebonden toepassingen mogen zelf in zijn geheel verwijderd worden. Het is aangeraden rekening te houden met de 'Voorzorgsmaatregelen bij asbestverwijdering' opgesteld door OVAM (<https://ovam.vlaanderen.be/voorzorgsmaatregelen-bij-asbestverwijdering>). Onder het luik 'Toelichting' achteraan in het attest worden alsook de methodieke verwijdering beschreven.

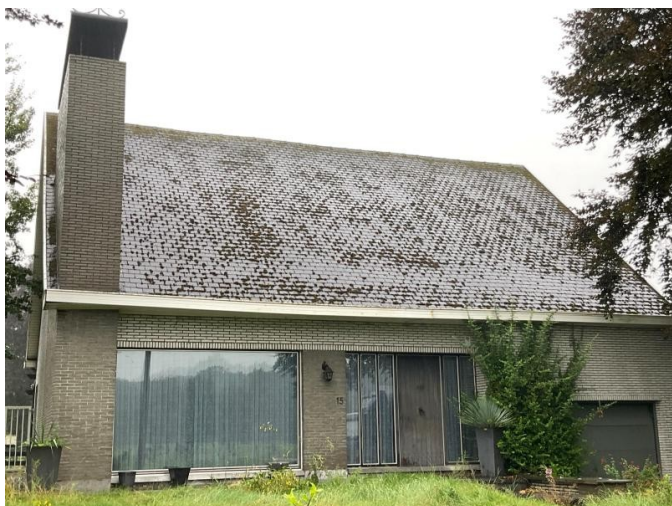
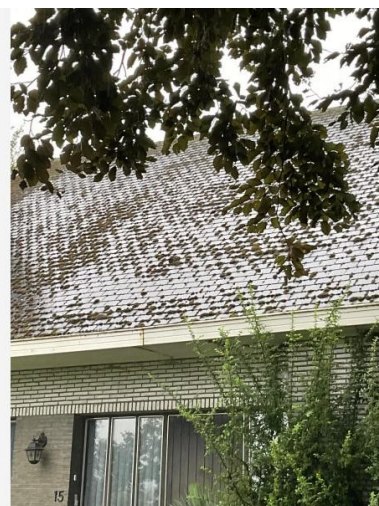
| Fiche 5: Leien dakbedekking..... | 32 |

| Eindbeoordeling materiaalrisico | Verhoogd materiaalrisico en/of verhoogde kans op vezelvrijgave |

| Asbestsoort (vezeltype) | Crocidoliet aanwezig |
| Toestand van het materiaal | Matig beschadigd, matig verweerd |

| Beschrijving | Leien dakbedekking |

Verwijderen

- Zorg voor een veilig beheer. Vermijd het beschadigen van het asbestmateriaal. Controleer de toestand jaarlijks op wijzigingen.
- Hemelwater dat afspoelt van asbestcement daken of gevels kan asbestdeeltjes bevatten. Gebruik het enkel voor gesloten circuits (bv. spoelen toiletten). Reinig na het vervangen van het dak of de gevel de dakgoten en regenwaterput of -ton om asbesthoudend sediment of slib te verwijderen

- Eenvoudige handelingen: mag via doe-het-zelf of door werknemer(s) met opleidingsattest eenvoudige handelingen
Hechtgebonden toepassingen mogen zelf, indien dit in zijn geheel kan, verwijderd worden. Het is aangeraden rekening te houden met de 'Voorzorgsmaatregelen bij asbestverwijdering' opgesteld door OVAM (<https://ovam.vlaanderen.be/voorzorgsmaatregelen-bij-asbestverwijdering>).

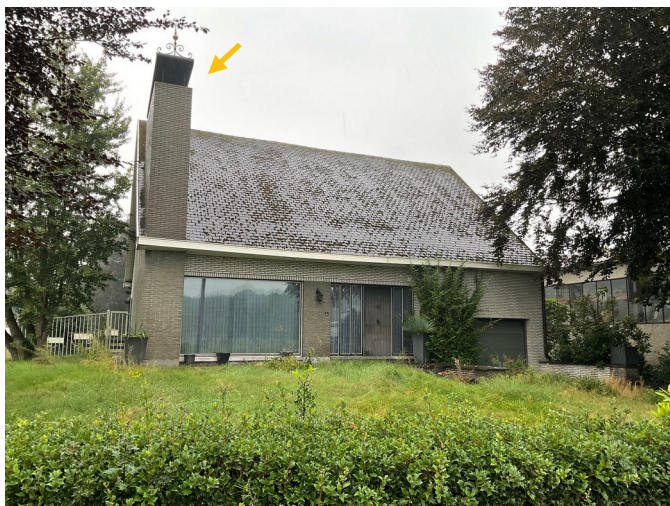
Tijdelijke beperking

Reden: Het te onderzoeken materiaal situeert zich hoger dan 3,50 m te rekenen vanaf een veilige ondergrond

Uitleg van de asbestdeskundige: Het rookgaskanaal bevindt zich hoger dan 3,5 meter en kan om die reden niet geïnspecteerd worden. Mogelijks kunnen hier asbesthoudende aanwezig zijn.

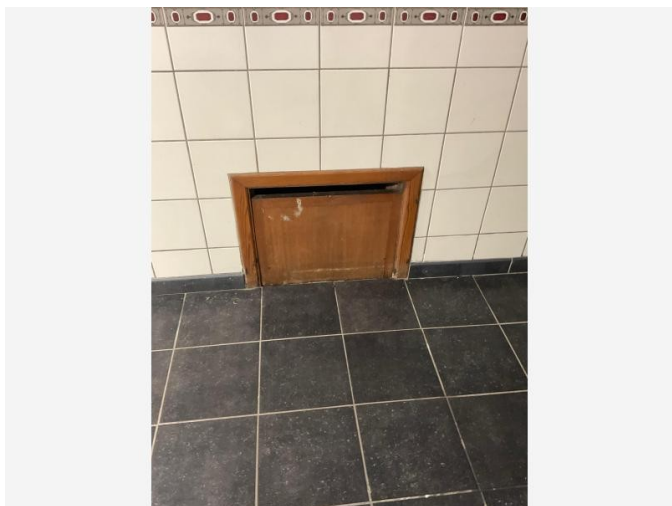
Permanente beperking

Reden: Er is geen volledige risicobeoordeling mogelijk

Uitleg van de asbestdeskundige: De ruimte is lager dan 1,5 meter, er kan geen correcte inventarisatie gemaakt worden.

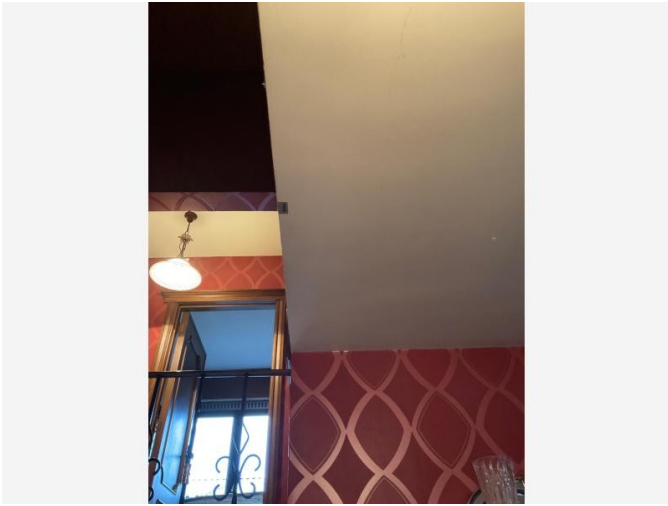
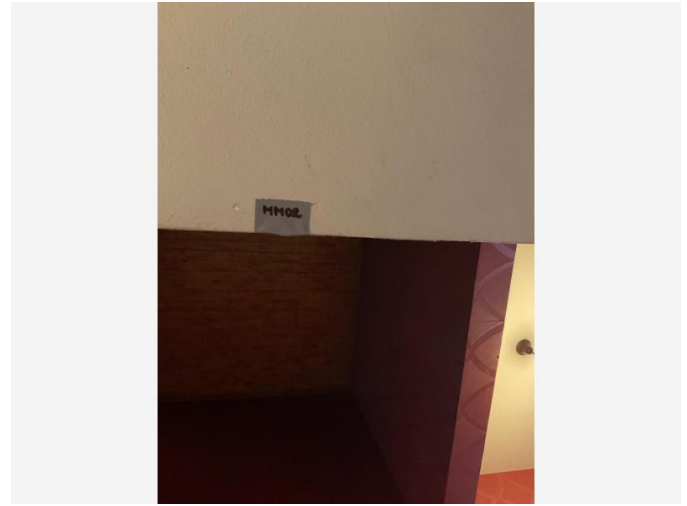
Fiche 8: Pleisterwerk plafond

Geen asbest

| # | Type | Referentie | Resultaat |
|---|---|---|---|
| 8.1 | Mengmonster | 02 | Geen asbest |

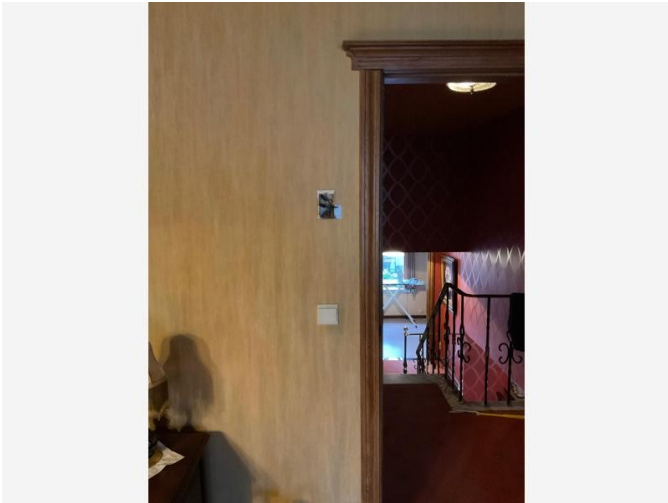
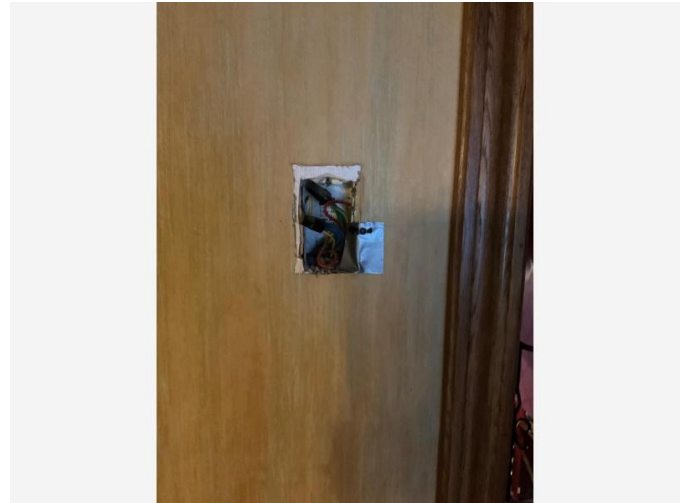
| Fiche 9: Pleisterwerk muren..... | 41 |

Geen asbest

| # | Type | Referentie | Resultaat |
|---|---|---|---|
| 9.1 | Mengmonster | 01 | Geen asbest |
