# Asbestinventarisatetest

Driemasterstraat 27, 9000 Gent

Attestnummer : **20241219-000540.000**

Uitgegeven op : **19.12.2024**

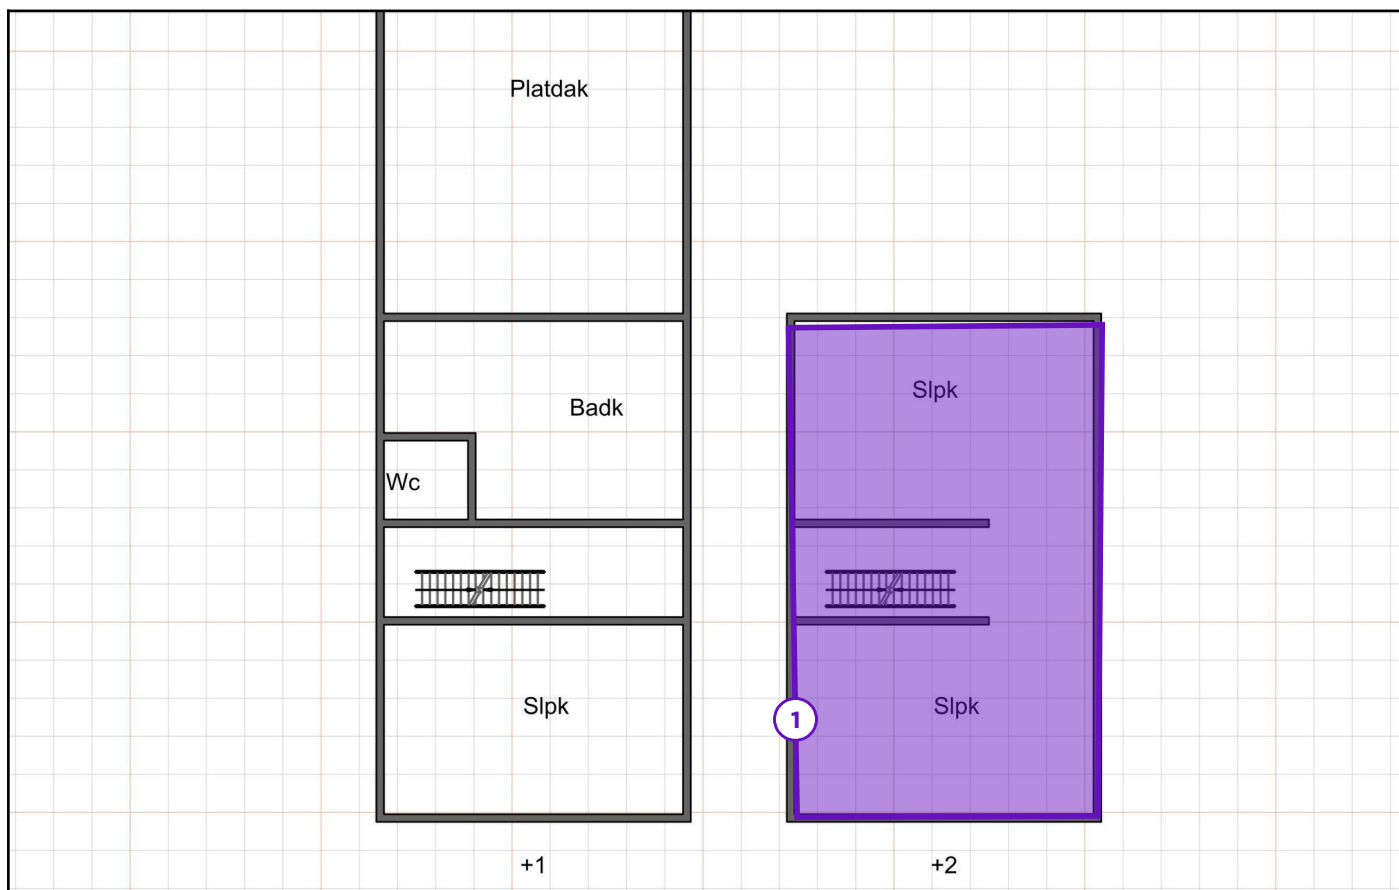
## Plan 1.2: Schema woning +1 en +2

Beschrijving	Type	Actie
1. 2003. Dak te hoog.	Beperking	-

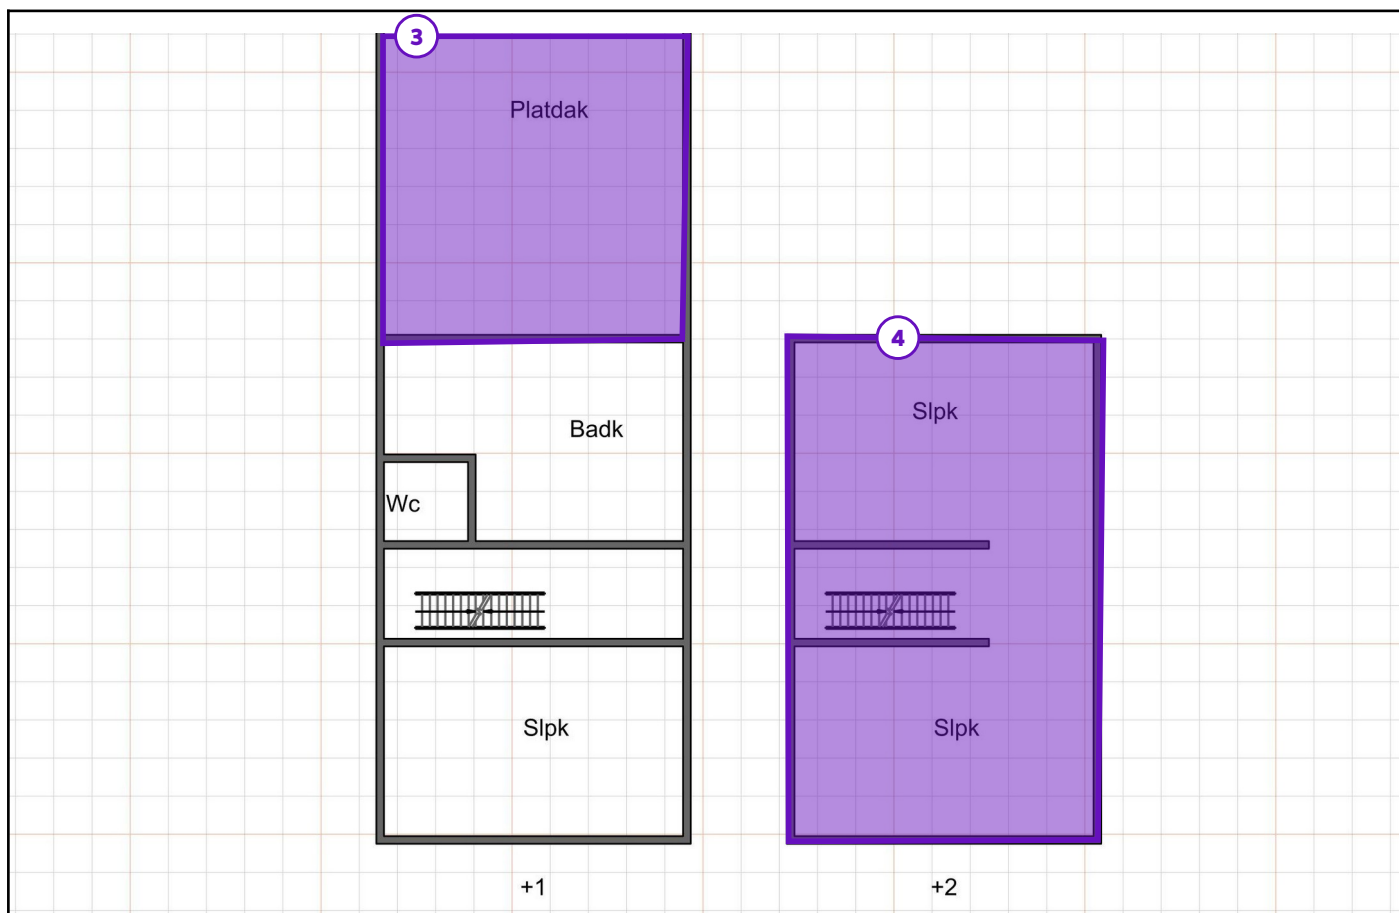
## Plan 1.10: Schema woning +1 en +2

Beschrijving	Type	Actie
3. Epdm platdak	Advies	-
4. Onderdak niet inspecteerbaar	Advies	-

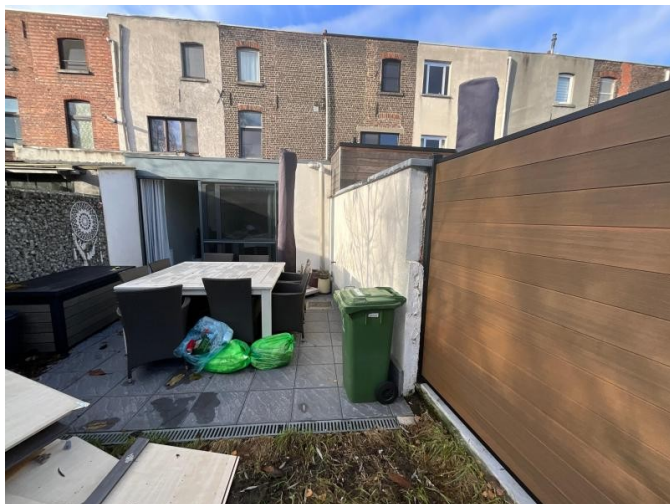
Situeringfoto

### Tijdelijke beperking

**Reden:** Het te onderzoeken materiaal situeert zich hoger dan 3,50 m te rekenen vanaf een veilige ondergrond

**Uitleg van de asbestdeskundige:** Daar het dak hoger is dan 3,5 meter boven grondniveau is, valt het onderzoek van dit dak buiten het wettelijk kader van de inspectie. Bij renovatie of verbouwing wordt aangeraden om het (onderdak) dak na te kijken en staalnames te laten uitvoeren.

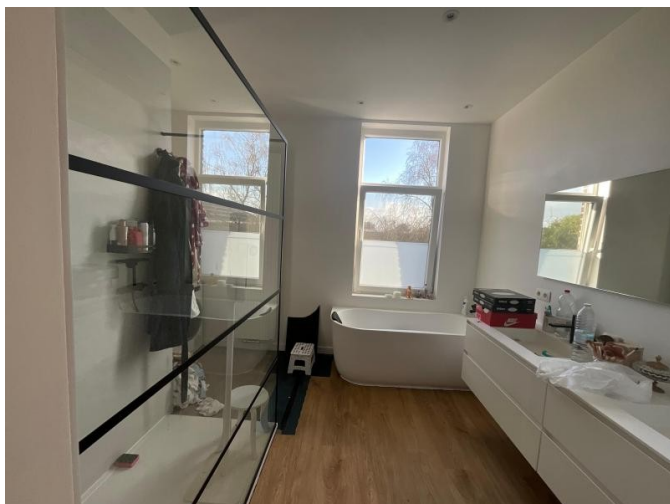
Vrije foto

Deze woonentiteit werd recent zeer grondig verbouwd waarbij het zichtbare gedeelte van oa de vloeren, het pleisterwerk en de plafonds vernieuwd werden waardoor bij huidig niet-destructief onderzoek geen zichtbare asbest verdachte toepassingen werden vastgesteld. Dit neemt niet weg dat er onder of achter bestaande constructies nog oude asbest toepassingen aanwezig kunnen zijn. Een volledig uitsluitel kan enkel via een aanvullend destructief onderzoek.

Bij eventuele verdere verbouwingen of aanpassingen wordt aanbevolen om steeds een voorafgaandelijk destructief onderzoek van de te verbouwen onderdelen te laten opmaken.

Eventuele nog inspecteerbare oudere toepassingen worden in dit attest bijkomstig opgenomen dmv bijkomende bronfiches.

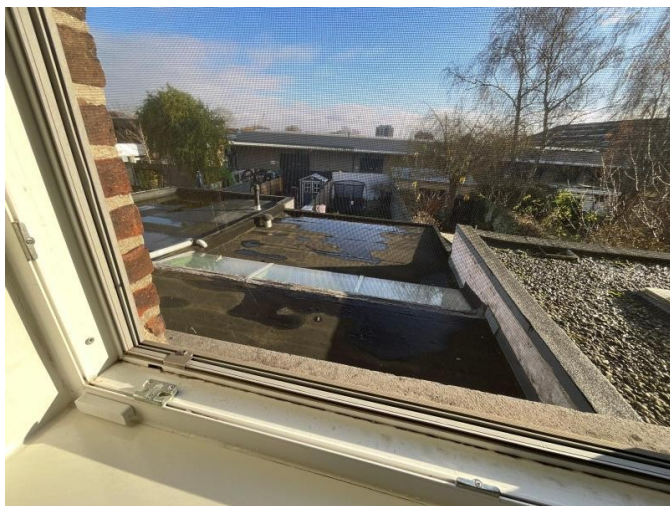
Vrije foto

Daar er een EPDM laag op het platdak werd aangebracht, is er geen weet of er nog een bestaande onderlaag aanwezig is. Daar dit onder een destructief onderzoek valt, wordt geadviseerd om de onderliggende lagen van de dakbedekking verder te onderzoeken bij een volledig destructief onderzoek ervan.

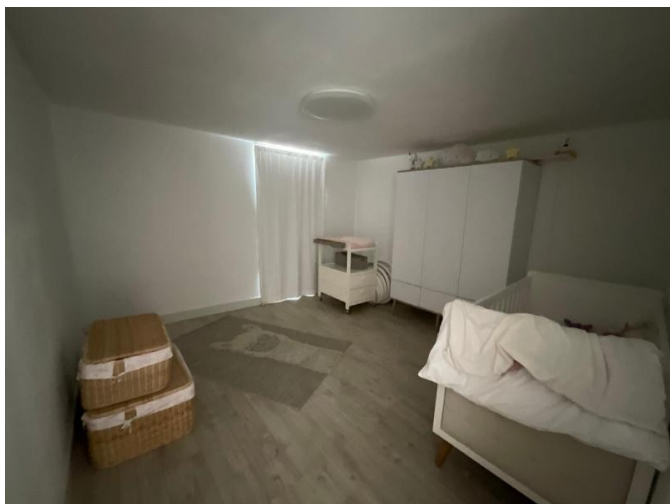
Vrije foto

Er wordt verondersteld dat er een onderdak aanwezig is. Langs de buitenzijde is dit echter niet vast te stellen daar de dakbedekking genageld of gegeven is. Langs de binnenzijde is het dak volledig afgetimmerd met (pleister) beplatingen. Binnen het kader van een niet-destructief onderzoek kan het onderdak derhalve niet worden onderzocht. Bij renovatie of bij het plaatsen van zonnepanelen wordt aangeraden om voorafgaandelijk over te gaan tot een beperkt destructief onderzoek met monsternamen van het onderdak.

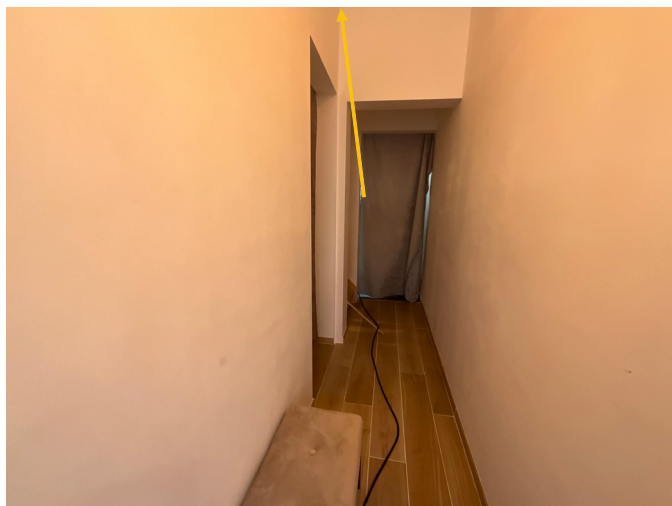
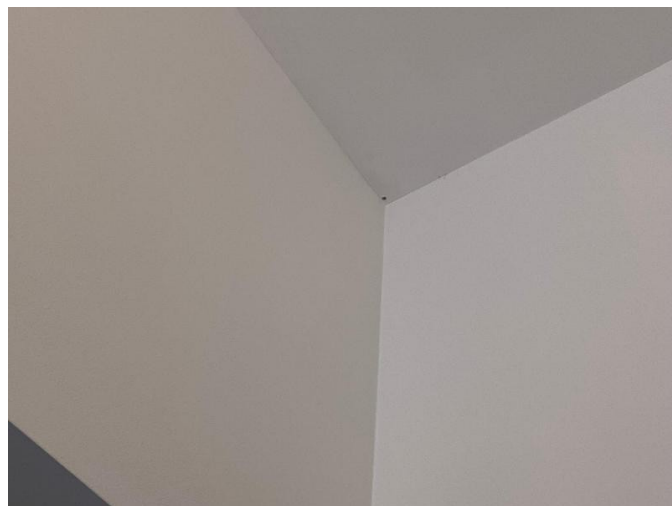
### Conclusie

Geen asbest

#	Type	Referentie	Resultaat
5.1	Mengmonster	201	Geen asbest

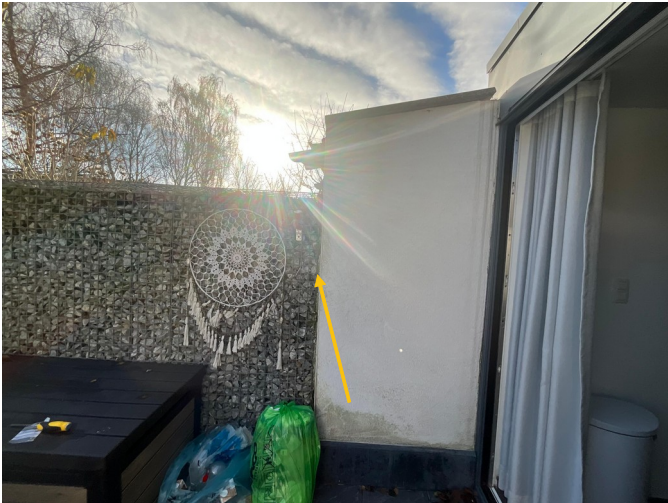
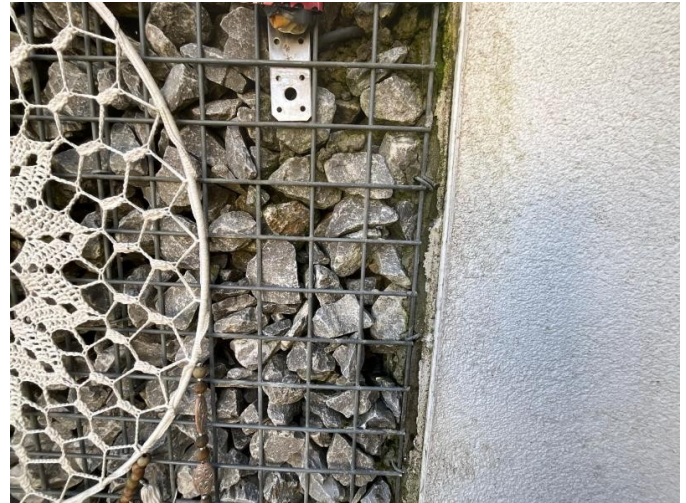
## Fiche 6: 703. Buitenschil: cementgebonden crepi.

### Conclusie

Geen asbest

#	Type	Referentie	Resultaat
6.1	Puntmonster	703	Geen asbest

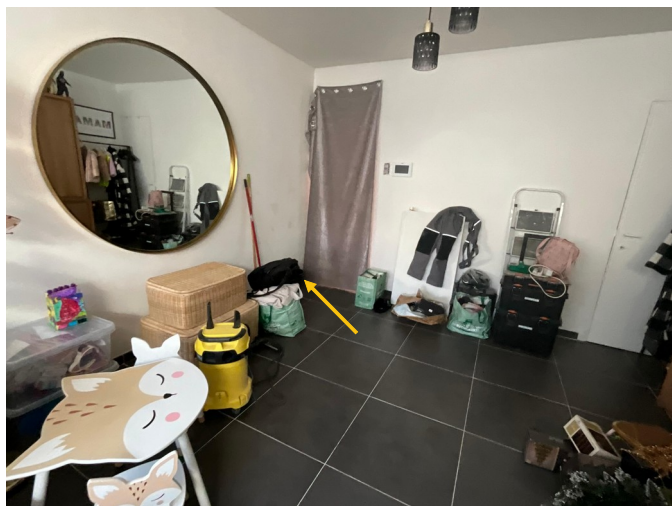
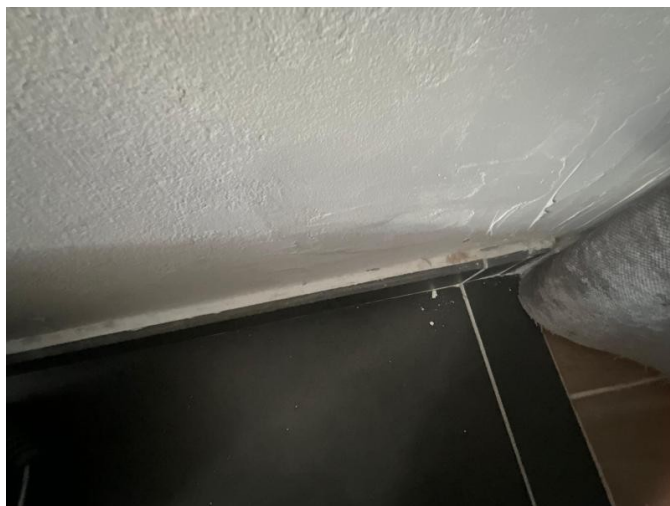
## Fiche 7: 101. Wanden: pleisterwerk.

### Conclusie

Geen asbest

#	Type	Referentie	Resultaat
7.1	Mengmonster	101	Geen asbest
