# Asbestinventarisatetest

Gildehof 12, 1730 Asse

Attestnummer : 20241223-000281.000

**Niet-asbestveilig**

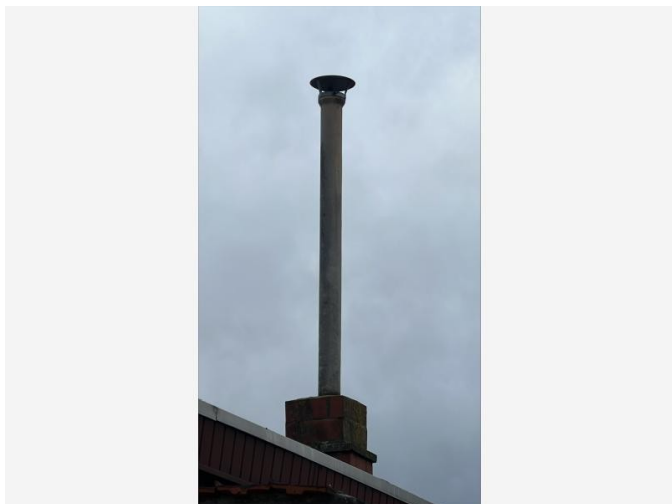
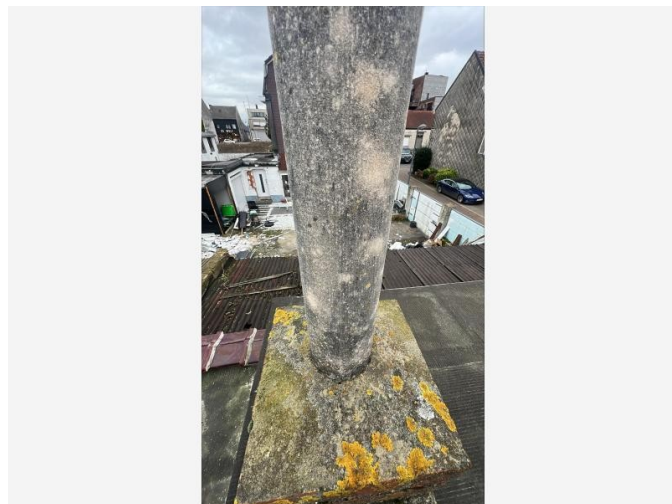
Eindbeoordeling materiaalrisico	Verhoogd materiaalrisico en/of verhoogde kans op vezelvrijgave
---------------------------------	--

Gebondenheid	Categorie 1: hechtgebonden in oorsprong
Asbestsoort (vezeltype)	Crocidoliet aanwezig
Asbestconcentratie	Laag (< 50%)
Afschermingsgraad van het gehele materiaal	Geheel of deels vrij aan de buitenlucht
Toestand van het materiaal	Matig beschadigd, matig verweerd

Beschrijving	Schouwpijp
Omgeving	Buiten
Primaire drager	Plat dak
Asbestmateriaal	Rookgaskanaal
Bindmiddel van asbestmateriaal	Cement
Gebondenheid op basis van bindmiddel	Hecht
Hoeveelheid (lengte - omtrek - dikte - aantal)	<ul style="list-style-type: none"><li>• 3,00 m - 15,00 cm - 2,00 cm - 1 stuk</li></ul>
Totaal volume	0,009 m <sup>3</sup>
Eenvoudig bereikbaar	Ja
Bevestigingswijze	<ul style="list-style-type: none"><li>• Verlijmd, ingegoten, versmeerd</li></ul>
Identificatiemethode	Vaststelling zonder monstername
Destructieve handeling voor identificatie	Nee
Opmerking	schouwhoed in ijzer  schouw niet meer functioneel. Volledig dichtgemaakt en niet waarneembaar binnen in de woning

Het asbestmateriaal valt onder de mijlpaal van 2034.

Verwijderen

- Zorg voor een veilig beheer. Vermijd het beschadigen van het asbestmateriaal. Controleer de toestand jaarlijks op wijzigingen.

- Eenvoudige handelingen: mag via doe-het-zelf of door werknemer(s) met opleidingsattest eenvoudige handelingen  
Deze hechtgebonden toepassing kan verwijderd worden dmv Verwijderingvoorschriften volgens Codex over het welzijn op het werk Art. VI.3-54

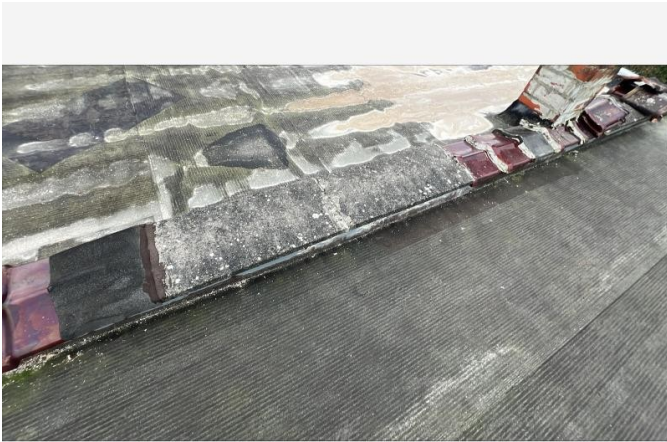
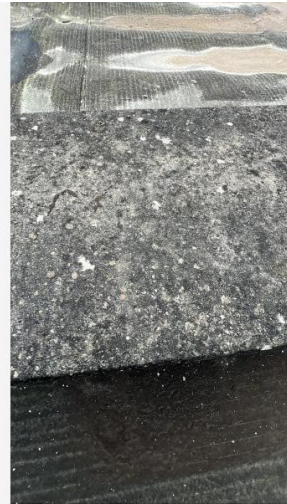
Eindbeoordeling materiaalrisico	Verhoogd materiaalrisico en/of verhoogde kans op vezelvrijgave
---------------------------------	--

Gebondenheid	Categorie 1: hechtgebonden in oorsprong
Asbestsoort (vezeltype)	Crocidoliet aanwezig
Asbestconcentratie	Laag (< 50%)
Afschermingsgraad van het gehele materiaal	Geheel of deels vrij aan de buitenlucht
Toestand van het materiaal	Matig beschadigd, matig verweerd

Beschrijving	Deksteen
Omgeving	Buiten
Primaire drager	Plat dak
Asbestmateriaal	Deksteen, muurkap - Vol
Bindmiddel van asbestmateriaal	Cement
Gebondenheid op basis van bindmiddel	Hecht
Hoeveelheid (oppervlakte - dikte - aantal)	• 3,00 m <sup>2</sup> - 2,00 cm - 3 stuks
Totaal volume	0,18 m <sup>3</sup>
Eenvoudig bereikbaar	Ja
Bevestigingswijze	• Verlijmd, ingegoten, versmeerd
Identificatiemethode	Vaststelling zonder monstername
Destructieve handeling voor identificatie	Nee

Het asbestmateriaal valt onder de mijlpaal van 2040.

Verwijderen

- Zorg voor een veilig beheer. Vermijd het beschadigen van het asbestmateriaal. Controleer de toestand jaarlijks op wijzigingen.

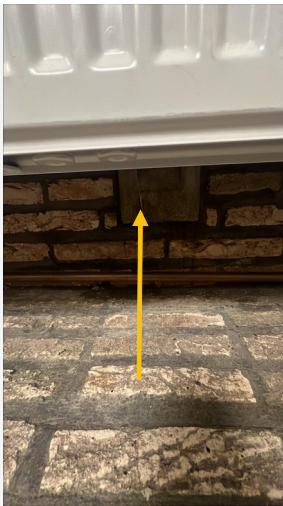
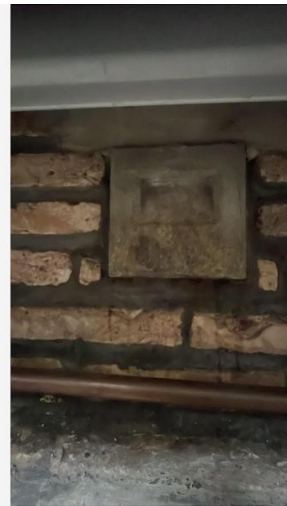
Eindbeoordeling materiaalrisico	Laag materiaalrisico en/of verlaagde kans op vezelvrijgave
---------------------------------	--

Gebondenheid	Categorie 1: hechtgebonden in oorsprong
Asbestsoort (vezeltype)	Crocidoliet aanwezig
Asbestconcentratie	Laag (< 50%)
Afschermingsgraad van het gehele materiaal	Geheel of deels (ook) vrij aan de binnenlucht
Toestand van het materiaal	Onbeschadigd, niet verweerd

Beschrijving	Schouwplaatje
Omgeving	Binnen
Primaire drager	Ruimteverwarming
Asbestmateriaal	Plaat, paneel, tablet - Generiek
Bindmiddel van asbestmateriaal	Cement
Gebondenheid op basis van bindmiddel	Hecht
Hoeveelheid (oppervlakte - dikte - aantal)	• 0,02 m <sup>2</sup> - 1,00 cm - 1 stuk
Totaal volume	< 0,001 m <sup>3</sup>
Eenvoudig bereikbaar	Ja
Bevestigingswijze	• Geklemd • Verlijmd, ingegoten, versmeerd
Identificatiemethode	Vaststelling zonder monsternamen
Destructieve handeling voor identificatie	Nee

Het asbestmateriaal valt onder de mijlpaal van 2040.

Zorgvuldig beheren

- Zorg voor een veilig beheer. Vermijd het beschadigen van het asbestmateriaal. Controleer de toestand jaarlijks op wijzigingen.

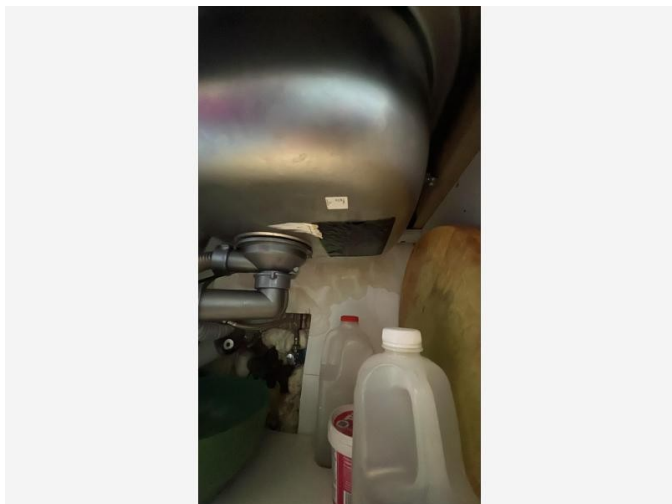
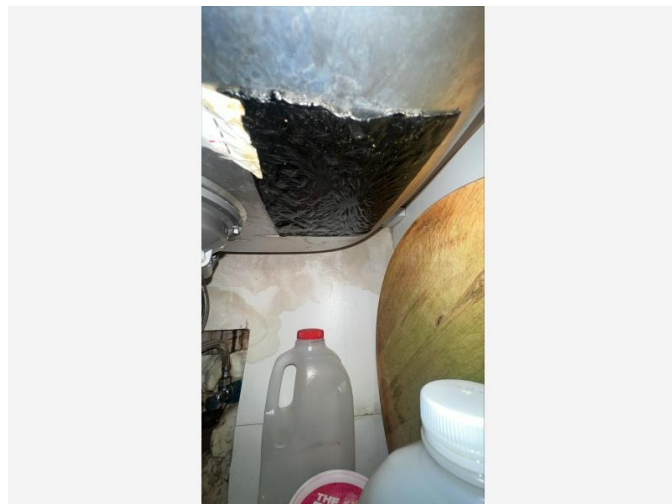
Eindbeoordeling materiaalrisico	Laag materiaalrisico en/of verlaagde kans op vezelvrijgave
---------------------------------	--

Gebondenheid	Categorie 1: hechtgebonden in oorsprong
Asbestsoort (vezeltype)	Alleen chrysotiel
Asbestconcentratie	Laag (< 50%)
Afschermingsgraad van het gehele materiaal	Geheel of deels (ook) vrij aan de binnenlucht
Toestand van het materiaal	Licht beschadigd, licht verweerd. Intact calciumsilicaatmateriaal of categorie III 'gebondenheid'

Beschrijving	Dreunplaatje gootsteen keuken
Omgeving	Binnen
Primaire drager	Sanitaire infrastructuur en uitrusting (toe- en afvoer)
Asbestmateriaal	dreunplaat
Bindmiddel van asbestmateriaal	Bitumen (roofing, teer, asfalt)
Gebondenheid op basis van bindmiddel	Hecht
Hoeveelheid (gewicht - aantal)	<ul style="list-style-type: none"><li>• 0,10 kg - 1 stuk</li></ul>
Totaal gewicht	0,10 kg
Eenvoudig bereikbaar	Ja
Bevestigingswijze	<ul style="list-style-type: none"><li>• Verlijmd, ingegoten, versmeerd</li></ul>
Identificatiemethode	Vaststelling zonder monstername
Destructieve handeling voor identificatie	Nee

Het asbestmateriaal valt onder de mijlpaal van 2040.

Zorgvuldig beheren

- Zorg voor een veilig beheer. Vermijd het beschadigen van het asbestmateriaal. Controleer de toestand jaarlijks op wijzigingen.

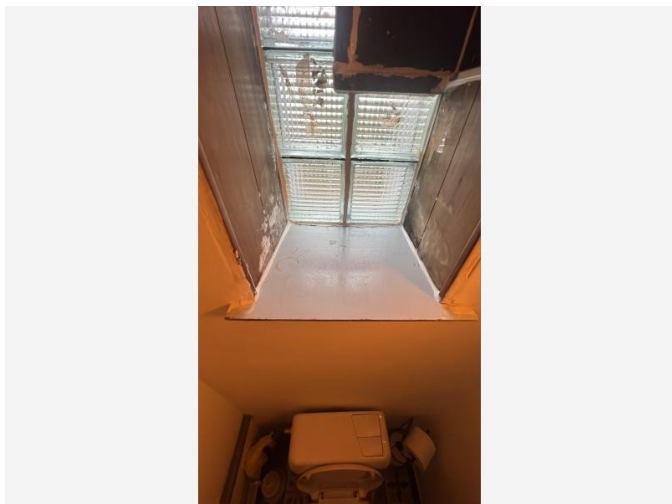
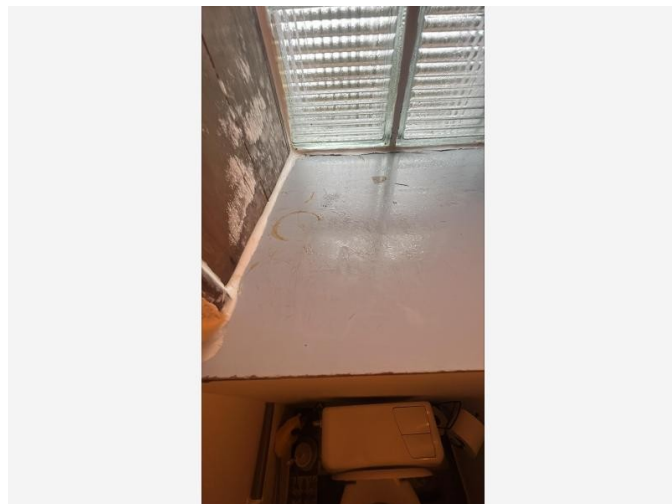
Eindbeoordeling materiaalrisico	Laag materiaalrisico en/of verlaagde kans op vezelvrijgave
---------------------------------	--

<b>Gebondenheid</b>	Categorie 1: hechtgebonden in oorsprong
<b>Asbestsoort (vezeltype)</b>	Alleen chrysotiel
<b>Asbestconcentratie</b>	Laag (< 50%)
<b>Afschermingsgraad van het gehele materiaal</b>	Geheel of deels (ook) vrij aan de binnenlucht
<b>Toestand van het materiaal</b>	Licht beschadigd, licht verweerd. Intact calciumsilicaatmateriaal of categorie III 'gebondenheid'

#	Type	Referentie	Resultaat
5.1	Puntmonster	2006	Chrysotiel

Beschrijving	plaat wc
Omgeving	Binnen
Primaire drager	Wandopening verticaal (raam, deur, ...)
Asbestmateriaal	Plaat, paneel, tablet - Geëmailleerd, type Glasal
Bindmiddel van asbestmateriaal	Cement
Gebondenheid op basis van bindmiddel	Hecht
Hoeveelheid (oppervlakte - dikte - aantal)	• 0,10 m <sup>2</sup> - 0,50 cm - 1 stuk
Totaal volume	< 0,001 m <sup>3</sup>
Eenvoudig bereikbaar	Ja
Bevestigingswijze	• Verlijmd, ingegoten, versmeerd
Identificatiemethode	Vaststelling met monstername
Destructieve handeling voor identificatie	Nee

Het asbestmateriaal valt onder de mijlpaal van 2040.

Zorgvuldig beheren

- Zorg voor een veilig beheer. Vermijd het beschadigen van het asbestmateriaal. Controleer de toestand jaarlijks op wijzigingen.

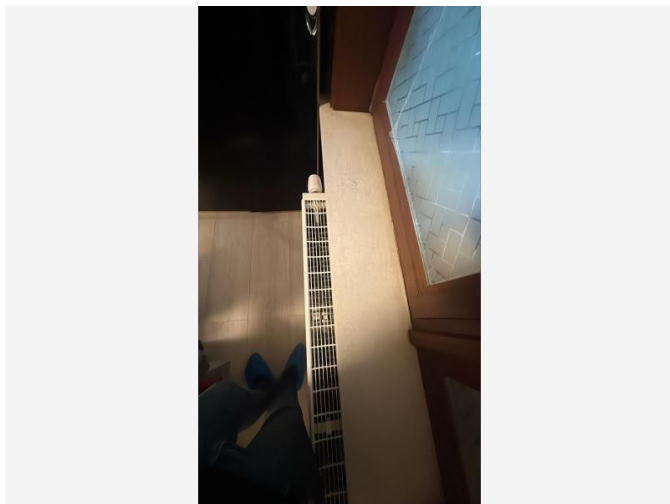
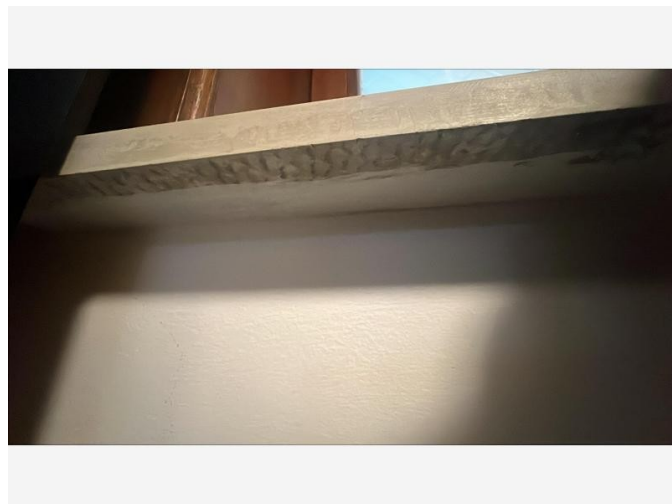
Beschrijving	Vensterbanken
Omgeving	Binnen
Primaire drager	Wandopening verticaal (raam, deur, ...)
Asbestmateriaal	Plaat, paneel, tablet - Type Massal
Bindmiddel van asbestmateriaal	Cement
Gebondenheid op basis van bindmiddel	Hecht
Hoeveelheid (oppervlakte - dikte - aantal)	• 1,50 m <sup>2</sup> - 2,00 cm - 2 stuks
Totaal volume	0,06 m <sup>3</sup>
Eenvoudig bereikbaar	Ja
Bevestigingswijze	• Verlijmd, ingegoten, versmeerd
Identificatiemethode	Vaststelling zonder monstername
Destructieve handeling voor identificatie	Nee

Het asbestmateriaal valt onder de mijlpaal van 2040.

Zorgvuldig beheren

- Zorg voor een veilig beheer. Vermijd het beschadigen van het asbestmateriaal. Controleer de toestand jaarlijks op wijzigingen.

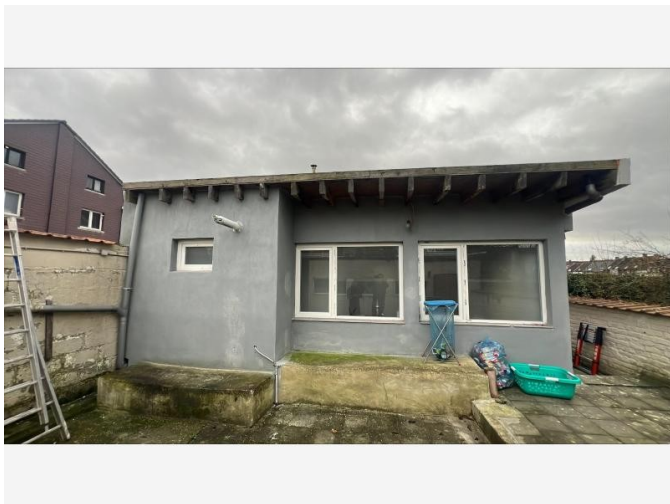
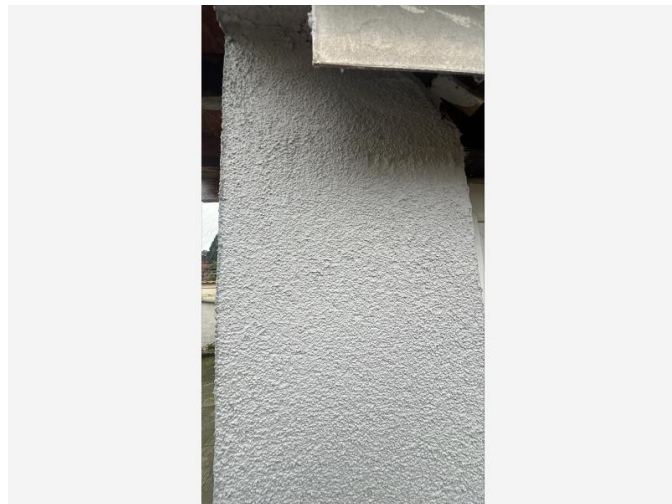
# Fiche 11: Crepi

Geen asbest

<b>Beschrijving</b>	Crepi
<b>Omgeving</b>	Buiten
<b>Primaire drager</b>	Wand buitenschil
<b>Bindmiddel van materiaal</b>	Cement
<b>Gebondenheid op basis van bindmiddel</b>	Hecht
<b>Hoeveelheid (gewicht - aantal)</b>	<ul style="list-style-type: none"><li>• 300,00 kg - 1 stuk</li></ul>
<b>Totaal gewicht</b>	300,00 kg
<b>Identificatiemethode</b>	Vaststelling met monstername
<b>Destructieve handeling voor identificatie</b>	Nee
<b>Opmerking</b>	Voorkant, achterkant en zijkant: gevels volledig bekleed met crepi

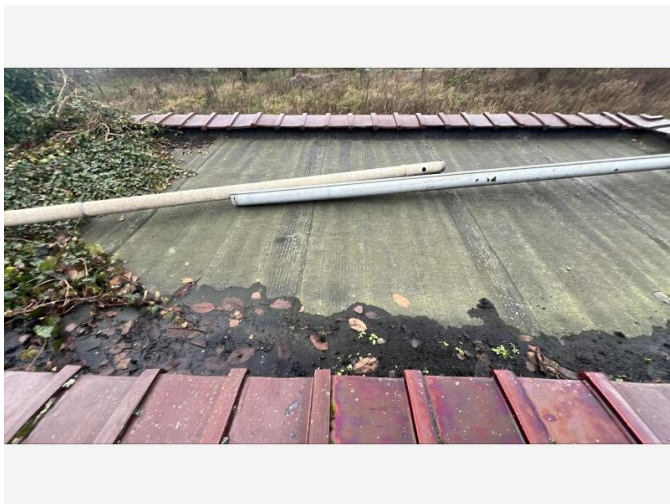
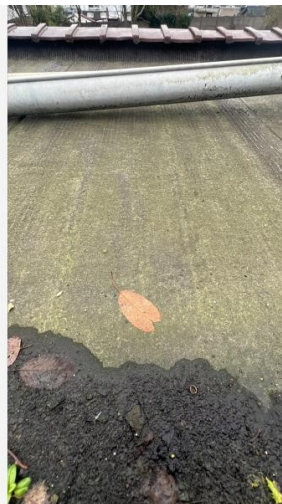
## Fiche 13: Roofing plat dak tuinberging

Geen asbest

<b>Beschrijving</b>	Roofing plat dak tuinberging
<b>Omgeving</b>	Buiten
<b>Primaire drager</b>	Plat dak
<b>Bindmiddel van materiaal</b>	Bitumen (roofing, teer, asfalt)
<b>Gebondenheid op basis van bindmiddel</b>	Hecht
<b>Hoeveelheid (oppervlakte - aantal)</b>	• 16,00 m <sup>2</sup> - 1 stuk
<b>Totale oppervlakte</b>	16,00 m <sup>2</sup>
<b>Identificatiemethode</b>	Vaststelling met monsternamen
<b>Destructieve handeling voor identificatie</b>	Nee
