# Asbestinventarisatetest

Belgiëlaan 56/C, 2200 Herentals

Attestnummer : **20250115-000083.000**

Uitgegeven op : **15.01.2025**

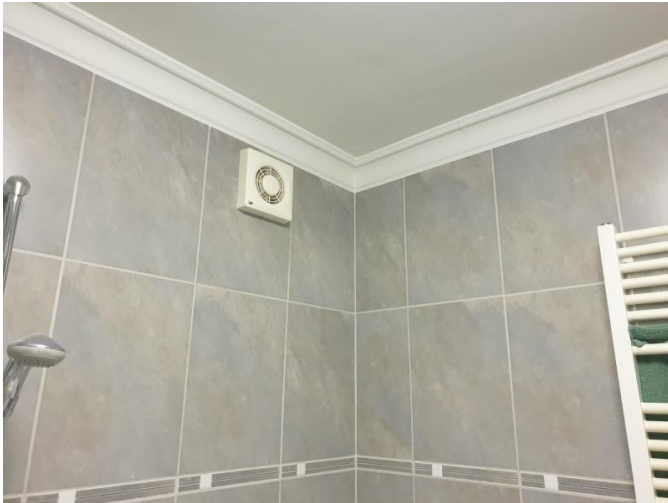
Vrije foto

In de badkamer en de wasplaats/stookruimte zijn zowel de vloer als de muren bekleed met tegels (keramiek). De lijm kan asbestdeeltjes bevatten, maar kan niet geïnspecteerd worden zonder destructieve handelingen.

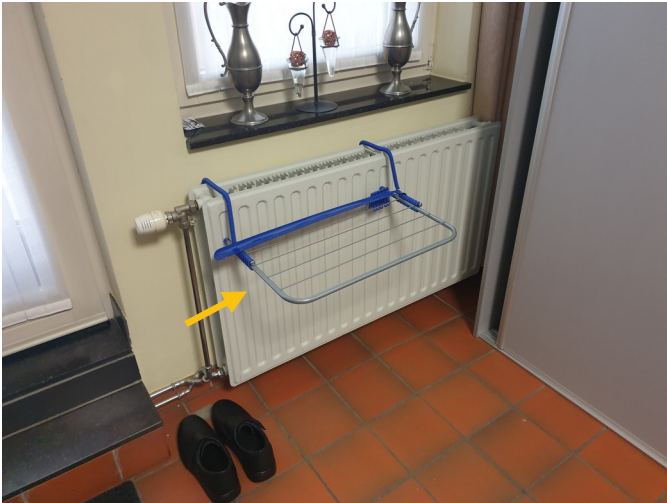
## Fiche 2: Radiatoren bestaande uit gelaste panelen

Radiators bestaan uit gelaste panelen, geen dichtingen aanwezig.

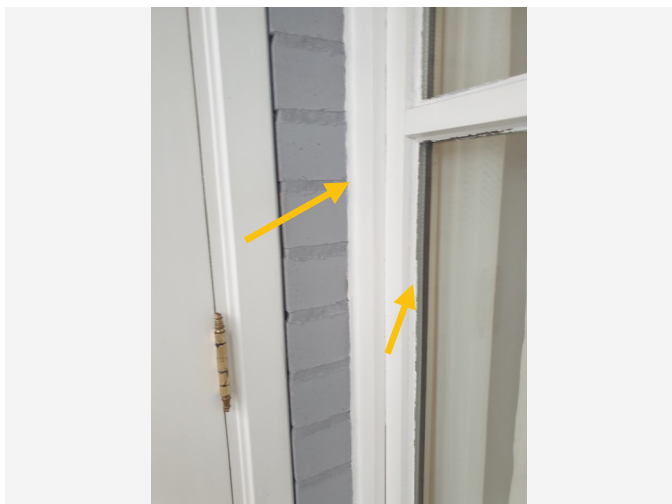
*Vrije foto*

De ramen zijn opgespoten met soepel kit, eventueel oude kit is niet vast te stellen.

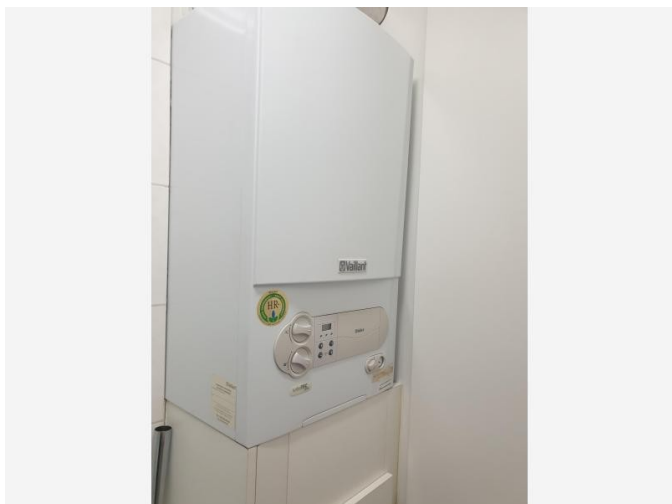
Vrije foto

Recente CV-ketel van het merk Vaillant, Type Turbo Tec pro, serienummer 21090400100032110001005928N8. Hieruit kan besloten worden dat de ketel gebouwd is in 2021, en dus niet asbestverdacht is.

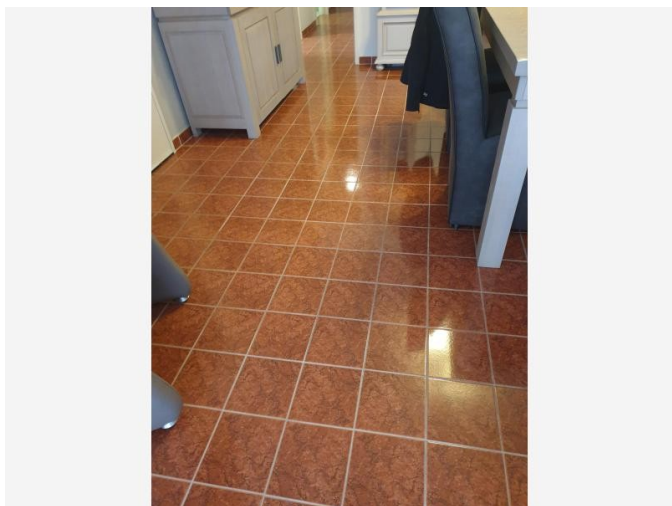
Vrije foto

Vloer in natuursteen/keramiek/terracotta. De tegellijm kan wel asbestdeeltjes bevatten maar kan momenteel niet onderzocht worden.

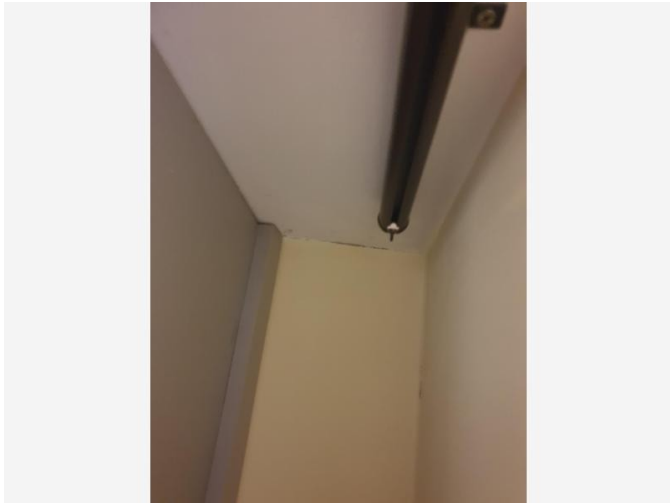
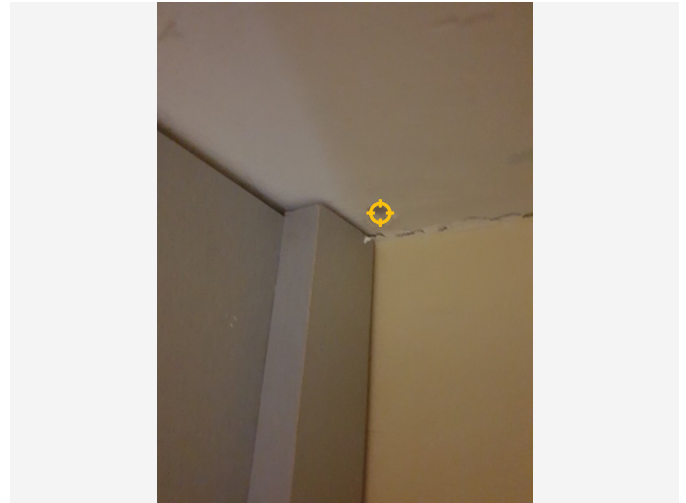
## Fiche 6: Bezetting plafond

Geen asbest

| # | Type | Referentie | Resultaat |
|---|---|---|---|
| 6.1 | Mengmonster | MN02 | Geen asbest |

| Opmerking | <p>Er werd een mengmonster genomen in natte ruimte (badkamer), individuele ruimte (berging) en de stookruimte. Er is geen traphal aanwezig (= gemeenschappelijke delen).</p> <p>De vermelde oppervlaktes, diktes en volumes zijn een beredeneerde en benaderde schatting. Er worden geen rechten verleend aan deze oppervlaktes/diktes/volumes.</p> |

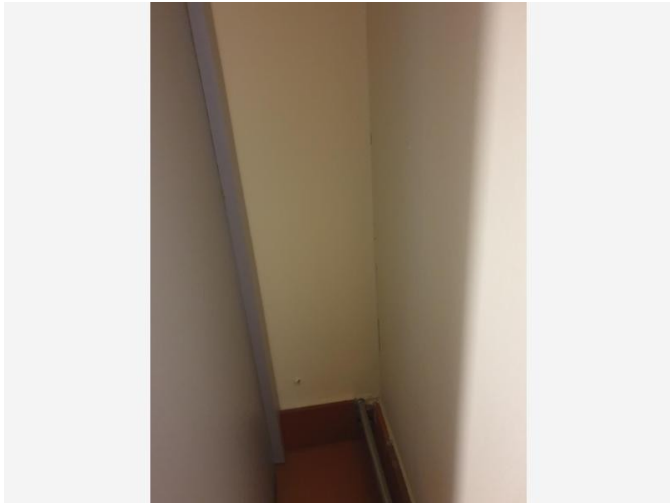
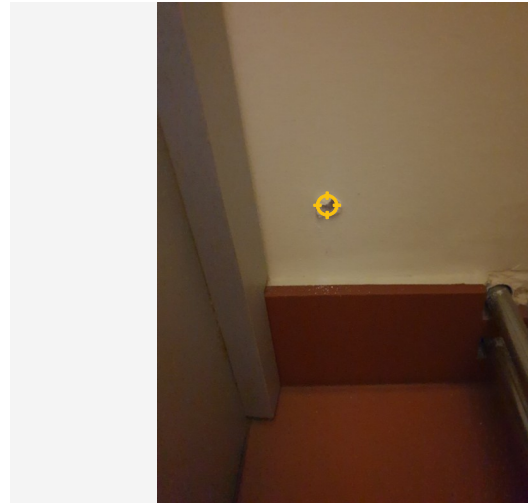
## Fiche 7: Bezetting muren

Geen asbest

| # | Type | Referentie | Resultaat |
|---|---|---|---|
| 7.1 | Mengmonster | MN01 | Geen asbest |

| Opmerking | <p>Er werd een mengmonster genomen in natte ruimte (keuken), individuele ruimte (berging) en stookruimte. Er is geen traphal aanwezig (= gemeenschappelijke delen).</p> <p>De vermelde oppervlaktes, diktes en volumes zijn een beredeneerde en benaderde schatting. Er worden geen rechten verleend aan deze oppervlaktes/diktes/volumes.</p> |
