Asbestinventarisatetest

Steenweg op Oosthoven 275, 2300 Turnhout

Attestnummer : 20241230-000076.000

Uitgegeven op : 30.12.2024

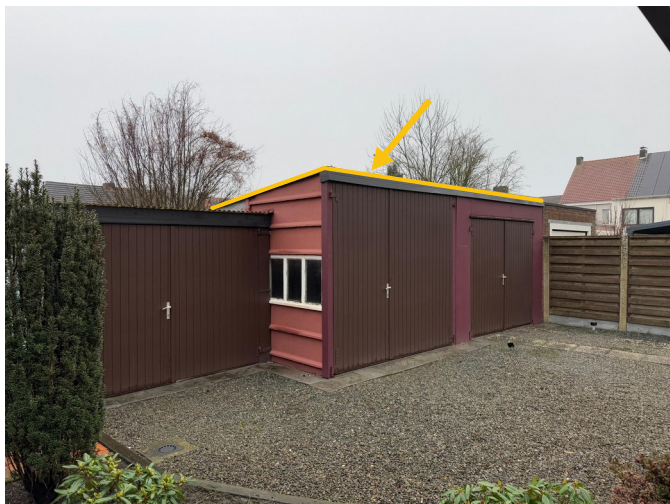
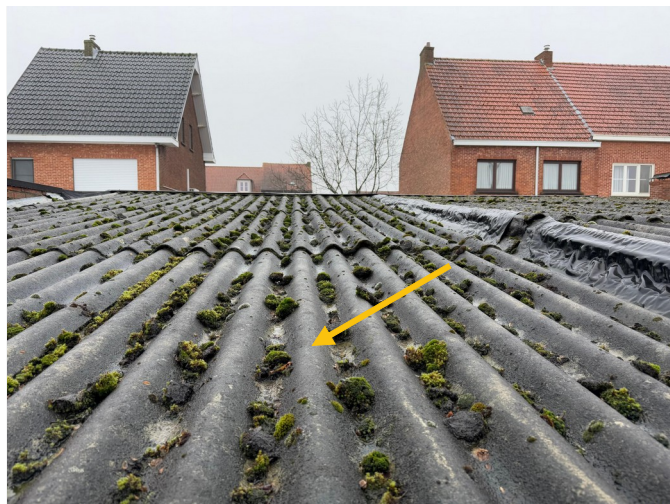
Het asbestmateriaal valt onder de mijlpaal van 2034.

Dringend verwijderen

Eindbeoordeling materiaalrisico	Hoog materiaalrisico en/of hoge kans op vezelvrijgave
---------------------------------	---

Gebondenheid	Categorie 1: hechtgebonden in oorsprong
Asbestsoort (vezeltype)	Crocidoliet aanwezig
Asbestconcentratie	Laag (< 50%)
Afschermingsgraad van het gehele materiaal	Geheel of deels (ook) vrij aan de binnenlucht
Toestand van het materiaal	Matig beschadigd, matig verweerd

Beschrijving	Golfplaten dak garage asbestcement
Omgeving	Grenst aan binnen- en buitenlucht
Primaire drager	Schuin dak
Asbestmateriaal	Dak- en gevelbekleding - Golfplaat
Bindmiddel van asbestmateriaal	Cement
Gebondenheid op basis van bindmiddel	Hecht
Hoeveelheid (oppervlakte - aantal)	<ul style="list-style-type: none">• 43,00 m² - 1 stuk
Totale oppervlakte	43,00 m ²
Eenvoudig bereikbaar	Ja
Bevestigingswijze	<ul style="list-style-type: none">• Geschroefd
Identificatiemethode	Vaststelling zonder monstername
Destructieve handeling voor identificatie	Nee

- Verwijder dit asbestmateriaal zo snel mogelijk. Volg de toestand goed op.
- Hemelwater dat afspoelt van asbestcement daken of gevels kan asbestdeeltjes bevatten. Gebruik het enkel voor gesloten circuits (bv. spoelen toiletten). Reinig na het vervangen van het dak of de gevel de dakgoten en regenwaterput of -ton om asbesthoudend sediment of slib te verwijderen

- Eenvoudige handelingen: mag via doe-het-zelf of door werknemer(s) met opleidingsattest eenvoudige handelingen
Hechtgebonden asbestmaterialen u zelf verwijderen als bij de verwijdering de toestand niet wijzigt. Dit is het geval wanneer u de asbesttoepassing kan demonteren met minimale beschadiging. Gedemonteerd materiaal met asbest, moet u (laten) afvoeren als asbestafval. Voer het asbestafval af naar het recyclagepark, laat het ophalen door een geregistreerd inzamelaar of via uw aannemer.

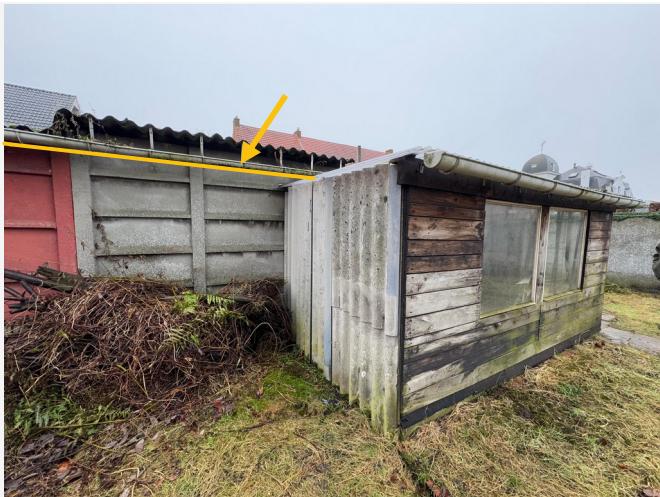
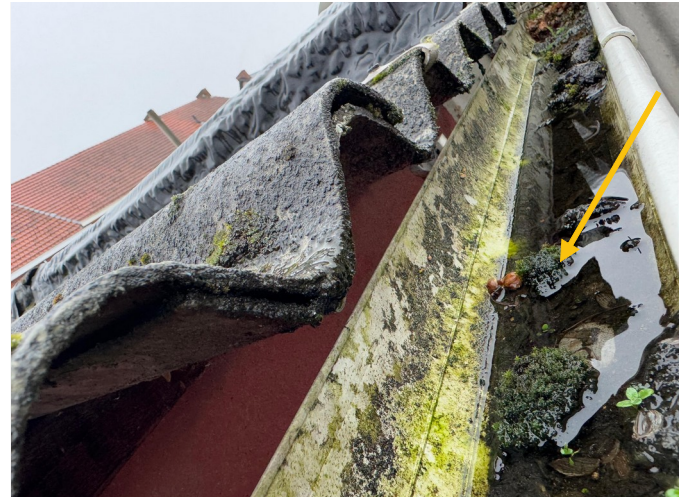
Fiche 2: Slib/sediment van golfplaten in dakgoot garage

Het asbestmateriaal valt onder de mijlpaal van 2040.

Dringend verwijderen

Beschrijving	Slib/sediment van golfplaten in dakgoot garage
Type afvalstof	Betreft resten (contaminatie) van verwerking of beschadiging
Type resten (contaminatie)	<ul style="list-style-type: none">Stof, deeltjes < 4 mm, flinters, gruis (vermengd in materiaal)
Besmette materialen	<ul style="list-style-type: none">Sediment (dakgoot, afvoerbuï, regenwaterput, ...)
Bron van de resten	Asbestcement golfplaten
Omgeving	Buiten
Primaire drager	Infrastructuur hemelwater (opvang en afvoer)
Gebondenheid resten	Niet hecht
Hoeveelheid (gewicht - aantal)	<ul style="list-style-type: none">5,01 kg - 1 stuk
Totaal gewicht	5,01 kg
Eenvoudig bereikbaar	Ja
Identificatiemethode	Vaststelling zonder monstername
Opmerking	Het gewicht is een schatting.

- Verwijder het asbestafval.

- Eenvoudige handelingen: mag via doe-het-zelf of door werknemer(s) met opleidingsattest eenvoudige handelingen
Neem de gepaste maatregelen bij het schoonmaken van deze dakgoot: het bladafval eerst bevochtigen voor het te verwijderen en het slib traag doorspoelen (indien aangesloten op de rioleringen) of verwijderen (indien aangesloten op een regenwaterput). Indien uw dakgoot is aangesloten op een regenwaterput gebruikt u het regenwater best niet meer voor het besproeien van de (moes-)tuin en uw wasmachine. Voor het spoelen van toiletten vormt dit echter geen enkel risico. Wanneer u het asbestdak in een latere fase verwijderd laat u best ook uw regenwaterput reinigen door een gespecialiseerde firma.

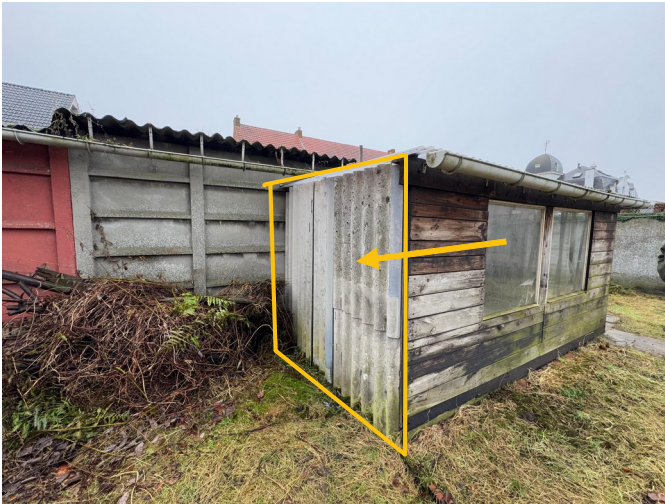
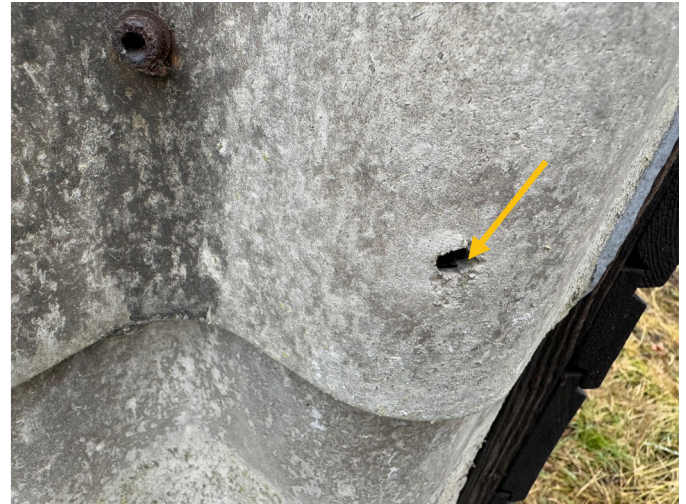
Het asbestmateriaal valt onder de mijlpaal van 2034.

Dringend verwijderen

Eindbeoordeling materiaalrisico	Hoog materiaalrisico en/of hoge kans op vezelvrijgave
---------------------------------	---

Gebondenheid	Categorie 1: hechtgebonden in oorsprong
Asbestsoort (vezeltype)	Crocidoliet aanwezig
Asbestconcentratie	Laag (< 50%)
Afschermingsgraad van het gehele materiaal	Geheel of deels (ook) vrij aan de binnenlucht
Toestand van het materiaal	Matig beschadigd, matig verweerd

Beschrijving	Golfplaten wand garage asbestcement
Omgeving	Grenst aan binnen- en buitenlucht
Primaire drager	Binnenwand
Asbestmateriaal	Dak- en gevelbekleding - Golfplaat
Bindmiddel van asbestmateriaal	Cement
Gebondenheid op basis van bindmiddel	Hecht
Hoeveelheid (oppervlakte - aantal)	• 4,00 m ² - 1 stuk
Totale oppervlakte	4,00 m ²
Eenvoudig bereikbaar	Ja
Bevestigingswijze	• Geschroefd
Identificatiemethode	Vaststelling zonder monstername
Destructieve handeling voor identificatie	Nee

- Verwijder dit asbestmateriaal zo snel mogelijk. Volg de toestand goed op.

- Eenvoudige handelingen: mag via doe-het-zelf of door werknemer(s) met opleidingsattest eenvoudige handelingen
Hechtgebonden asbestmaterialen u zelf verwijderen als bij de verwijdering de toestand niet wijzigt. Dit is het geval wanneer u de asbesttoepassing kan demonteren met minimale beschadiging. Gedemonteerd materiaal met asbest, moet u (laten) afvoeren als asbestafval. Voer het asbestafval af naar het recyclagepark, laat het ophalen door een geregistreerd inzamelaar of via uw aannemer.

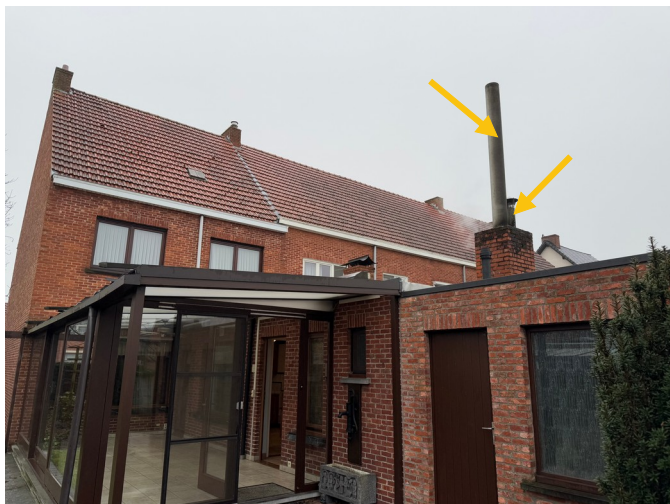
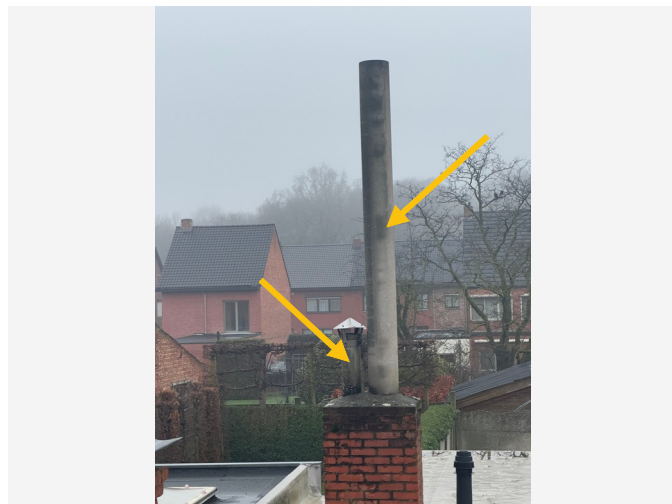
Het asbestmateriaal valt onder de mijlpaal van 2034.

Verwijderen

Eindbeoordeling materiaalrisico	Laag materiaalrisico en/of verlaagde kans op vezelvrijgave
---------------------------------	--

Gebondenheid	Categorie 1: hechtgebonden in oorsprong
Asbestsoort (vezeltype)	Crocidoliet aanwezig
Asbestconcentratie	Laag (< 50%)
Afschermingsgraad van het gehele materiaal	Geheel of deels vrij aan de buitenlucht
Toestand van het materiaal	Licht beschadigd, licht verweerd. Intact calciumsilicaatmateriaal of categorie III 'gebondenheid'

Beschrijving	Rookgaskanaal asbestcement
Omgeving	Buiten
Primaire drager	HVAC infrastructuur en uitrusting
Asbestmateriaal	Rookgaskanaal
Bindmiddel van asbestmateriaal	Cement
Gebondenheid op basis van bindmiddel	Hecht
Hoeveelheid (lengte - omtrek - dikte - aantal)	<ul style="list-style-type: none">• 2,50 m - 82,00 cm - 1,00 cm - 1 stuk• 0,50 m - 52,00 cm - 1,00 cm - 1 stuk
Totaal volume	0,023 m ³
Eenvoudig bereikbaar	Ja
Bevestigingswijze	<ul style="list-style-type: none">• Geklemd• Verlijmd, ingegoten, versmeerd
Identificatiemethode	Vaststelling zonder monsternamen
Destructieve handeling voor identificatie	Nee

- Verwijder dit asbestmateriaal zo snel mogelijk. Volg de toestand goed op.

- Eenvoudige handelingen: mag via doe-het-zelf of door werknemer(s) met opleidingsattest eenvoudige handelingen
Verlijmde toepassingen gaan vaak breken tijdens verwijdering. Laat dit daarom verwijderen door een aannemer met een opleidingsattest eenvoudige handelingen. Dat betekent dat zij kennis hebben over hoe ze materialen met asbest herkennen en veilig kunnen verwijderen.

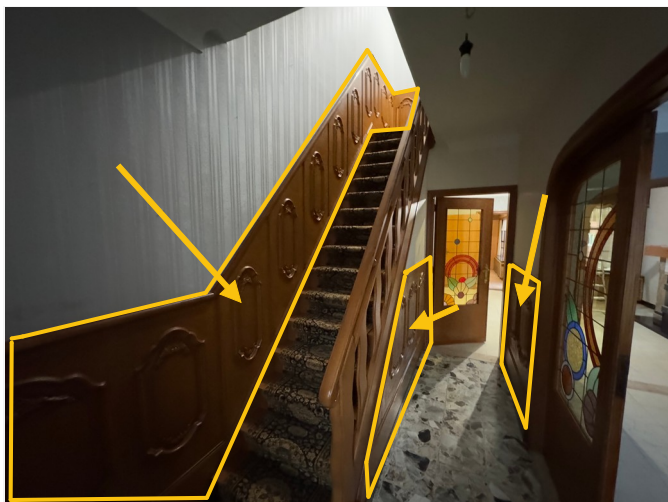
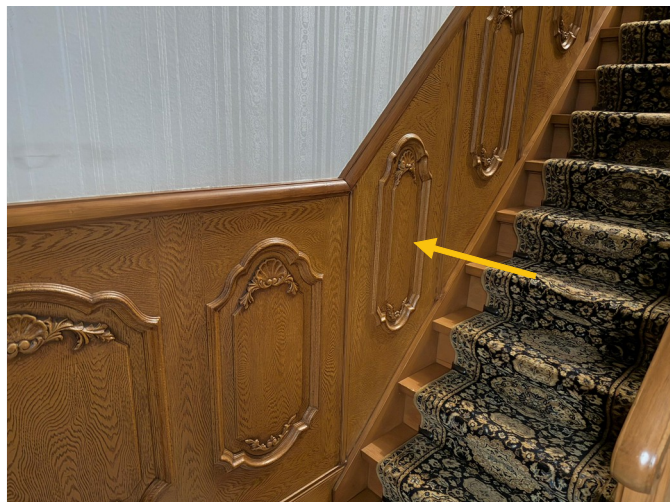
Het asbestmateriaal valt onder de mijlpaal van 2040.

Verwijderen

Eindbeoordeling materiaalrisico	Verhoogd materiaalrisico en/of verhoogde kans op vezelvrijgave
---------------------------------	--

Gebondenheid	Categorie 1: hechtgebonden in oorsprong
Asbestsoort (vezeltype)	Crocidoliet aanwezig
Asbestconcentratie	Laag (< 50%)
Afschermingsgraad van het gehele materiaal	Geheel of deels (ook) vrij aan de binnenlucht
Toestand van het materiaal	Licht beschadigd, licht verweerd. Intact calciumsilicaatmateriaal of categorie III 'gebondenheid'

Beschrijving	Lambrisering asbestcement
Omgeving	Binnen
Primaire drager	Binnenwand
Asbestmateriaal	Plaat, paneel, tablet - Generiek
Bindmiddel van asbestmateriaal	Cement
Gebondenheid op basis van bindmiddel	Hecht
Hoeveelheid (oppervlakte - dikte - aantal)	• 12,72 m ² - 0,30 cm - 1 stuk
Totaal volume	0,038 m ³
Eenvoudig bereikbaar	Ja
Bevestigingswijze	<ul style="list-style-type: none">• Geschroefd• Onbekend
Identificatiemethode	Vaststelling zonder monstername
Destructieve handeling voor identificatie	Nee

- Zorg voor een veilig beheer en verwijder dit asbestmateriaal wanneer het bij werken eenvoudig bereikbaar wordt. Controleer de toestand jaarlijks op wijzigingen.

- Eenvoudige handelingen: mag via doe-het-zelf of door werknemer(s) met opleidingsattest eenvoudige handelingen
Indien de schroeven en panelen eenvoudig loskomen mag je deze hechtgebonden toepassing zelf verwijderen. Merkt u een moeilijke bevestiging, laat dit dan door een aannemer verwijderen met een opleidingsattest eenvoudige handelingen. Dat betekent dat zij kennis hebben over hoe ze materialen met asbest herkennen en veilig kunnen verwijderen.
- Hermetische zone (erkend asbestverwijderaar)
Indien de panelen ook verlijmd zijn, mogen deze enkele verwijderd worden door een erkend asbestverwijderaar in een hermetische zone.

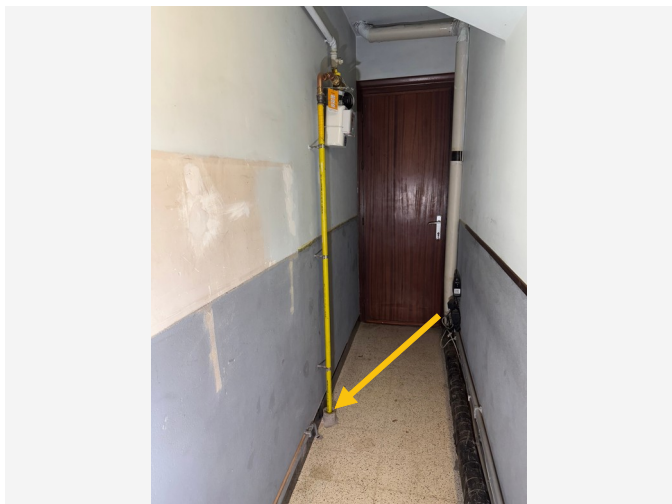
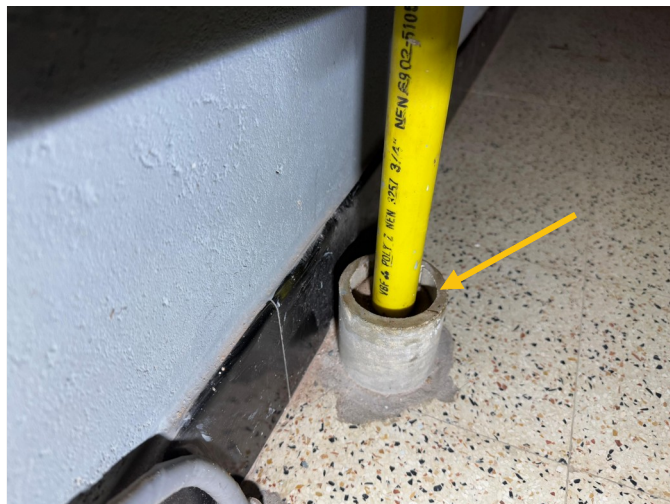
Het asbestmateriaal valt onder de mijlpaal van 2040.

Maatregelen nemen

Eindbeoordeling materiaalrisico	Verhoogd materiaalrisico en/of verhoogde kans op vezelvrijgave
---------------------------------	--

Gebondenheid	Categorie 1: hechtgebonden in oorsprong
Asbestsoort (vezeltype)	Crocidoliet aanwezig
Asbestconcentratie	Laag (< 50%)
Afschermingsgraad van het gehele materiaal	Geheel of deels (ook) vrij aan de binnenlucht
Toestand van het materiaal	Licht beschadigd, licht verweerd. Intact calciumsilicaatmateriaal of categorie III 'gebondenheid'

Beschrijving	Doorvoerbuis ingang gasleiding
Omgeving	Binnen
Primaire drager	Vloer
Asbestmateriaal	Buis, koker, leiding, pijp, doorvoer
Bindmiddel van asbestmateriaal	Cement
Gebondenheid op basis van bindmiddel	Hecht
Hoeveelheid (lengte - omtrek - dikte - aantal)	<ul style="list-style-type: none">• 0,07 m - 25,00 cm - 1,00 cm - 1 stuk
Totaal volume	< 0,001 m ³
Eenvoudig bereikbaar	Nee <ul style="list-style-type: none">• Het asbestmateriaal is bedekt (uitgezonderd laag verf, coating, behang, kunststof, textiel) en het wegnemen van het bedekkende materiaal kan niet zonder het bedekkende materiaal te beschadigen.
Bevestigingswijze	<ul style="list-style-type: none">• Verlijmd, ingegoten, versmeerd
Identificatiemethode	Vaststelling zonder monsternamen
Destructieve handeling voor identificatie	Nee

- Zorg voor een veilig beheer. Vermijd het beschadigen van het asbestmateriaal. Controleer de toestand jaarlijks op wijzigingen.
- Scherm in afwachting van verwijdering het asbestmateriaal af van luchtstromingen en verstoring: bijvoorbeeld door het te verpakken, te fixeren, af te dekken, signalisatie - afbakening aan te brengen, ...
- Zorg voor een veilig beheer en verwijder dit asbestmateriaal wanneer het bij werken eenvoudig bereikbaar wordt. Controleer de toestand jaarlijks op wijzigingen.

- Eenvoudige handelingen: mag via doe-het-zelf of door werknemer(s) met opleidingsattest eenvoudige handelingen
Hechtgebonden asbestmaterialen mag u zelf verwijderen als bij de verwijdering de toestand niet wijzigt. Dit is het geval wanneer u de asbesttoepassing kan demonteren met minimale beschadiging. De gasleiding moet wel eerst losgekoppeld worden door de netbeheerder.

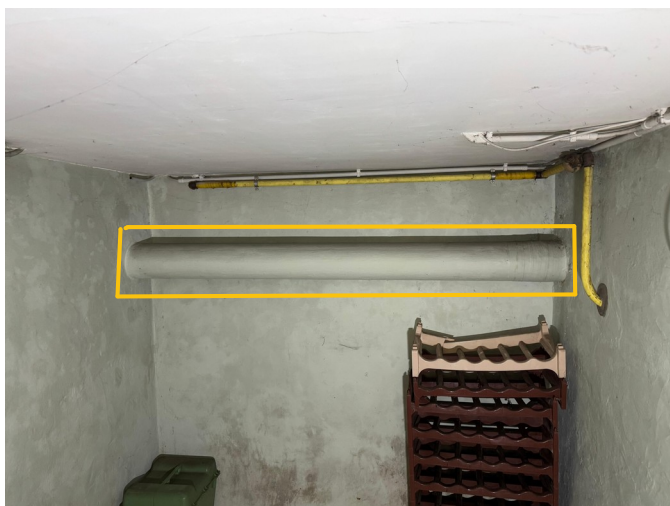
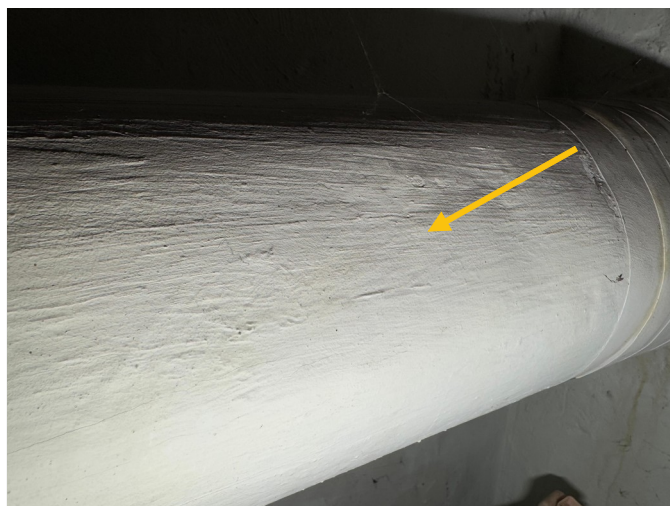
Het asbestmateriaal valt onder de mijlpaal van 2040.

Zorgvuldig beheren

Eindbeoordeling materiaalrisico	Laag materiaalrisico en/of verlaagde kans op vezelvrijgave
---------------------------------	--

Gebondenheid	Categorie 1: hechtgebonden in oorsprong
Asbestsoort (vezeltype)	Crocidoliet aanwezig
Asbestconcentratie	Laag (< 50%)
Afschermingsgraad van het gehele materiaal	Niet stootvaste afscherming
Toestand van het materiaal	Licht beschadigd, licht verweerd. Intact calciumsilicaatmateriaal of categorie III 'gebondenheid'

Beschrijving	Doorvoerbuis vezelcement
Omgeving	Binnen
Primaire drager	Balkons, loopbruggen,...
Asbestmateriaal	Buis, koker, leiding, pijp, doorvoer
Bindmiddel van asbestmateriaal	Cement
Gebondenheid op basis van bindmiddel	Hecht
Hoeveelheid (lengte - omtrek - dikte - aantal)	<ul style="list-style-type: none">• 1,98 m - 56,03 cm - 1,00 cm - 1 stuk
Totaal volume	0,011 m ³
Eenvoudig bereikbaar	Ja
Bevestigingswijze	<ul style="list-style-type: none">• Verlijmd, ingegoten, versmeerd
Identificatiemethode	Vaststelling zonder monsternamen
Destructieve handeling voor identificatie	Nee

- Zorg voor een veilig beheer. Vermijd het beschadigen van het asbestmateriaal. Controleer de toestand jaarlijks op wijzigingen.
- Verwijder dit asbestmateriaal zo snel mogelijk. Volg de toestand goed op.

- Eenvoudige handelingen: mag via doe-het-zelf of door werknemer(s) met opleidingsattest eenvoudige handelingen
Hechtgebonden asbestmaterialen mag u zelf verwijderen als bij de verwijdering de toestand niet wijzigt. Dit is het geval wanneer u de asbesttoepassing kan demonteren met minimale beschadiging. Gedemonteerd materiaal met asbest, moet u (laten) afvoeren als asbestafval. Voer het asbestafval af naar het recyclagepark, laat het ophalen door een geregistreerd inzamelaar of via uw aannemer

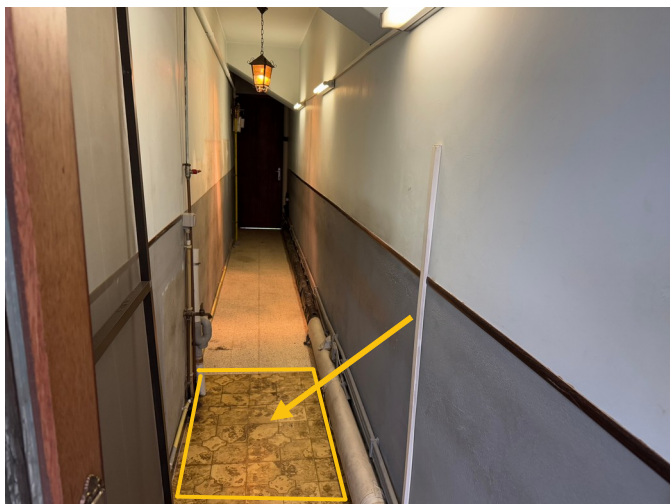
Soepel vloerzeil is neit asbestverdacht.

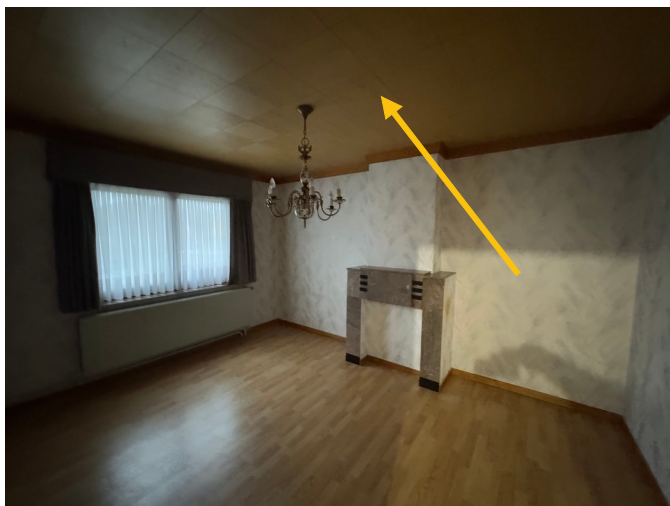
PVC/HOUT/gipsplaat is niet asbestverdacht. Deskundige kan geen uitspraak doen over achterliggende materialen. Destructief onderzoek is aangewezen bij renovatie of sloop om achterliggende lagen op asbest uit te sluiten.

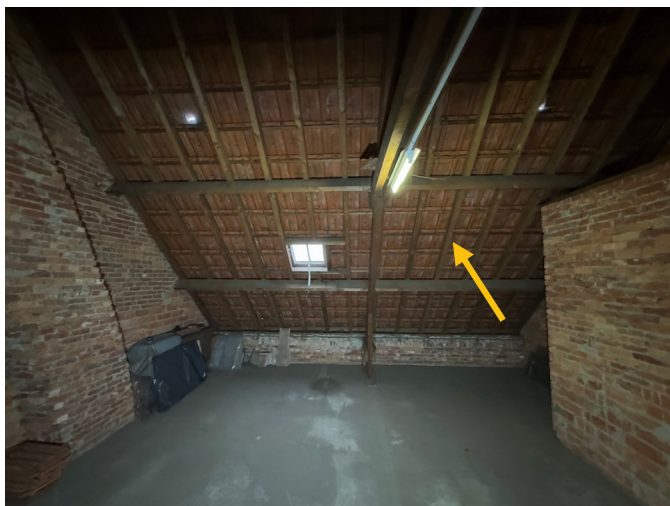
Dakpannen, kepers, geen onderdak. Deze materialen zijn niet-asbestverdacht.

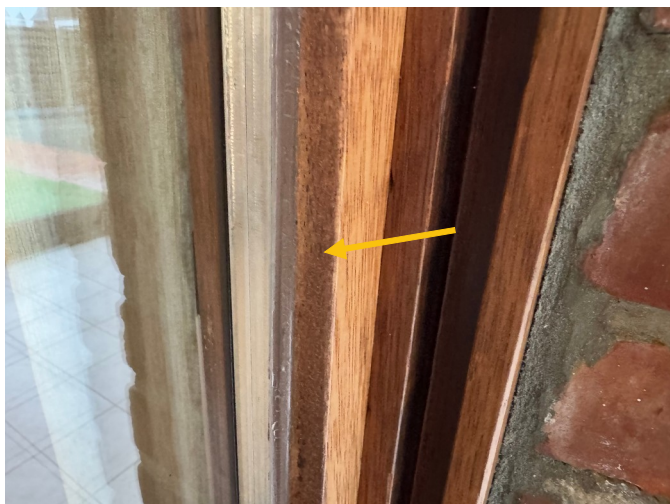
Flexibele kit is niet asbestverdacht.

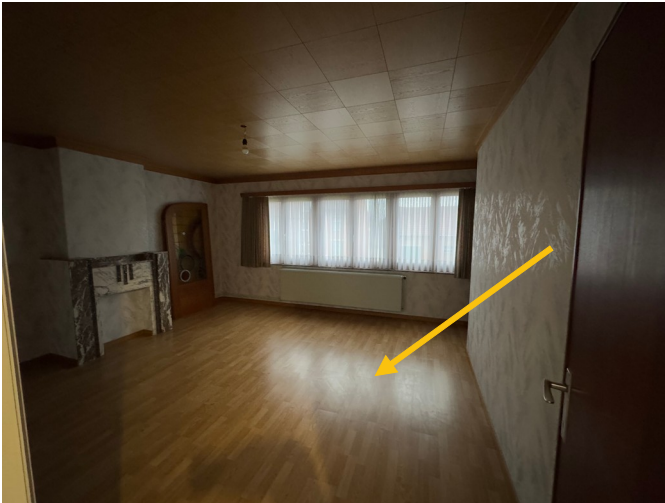
Laminaat is niet asbestverdacht, maar deskundige kan geen uitspraak doen over de onderliggende lagen zonder destructief onderzoek. Destructief onderzoek is aangewezen bij renovatie om achterliggende lagen op asbest uit te sluiten.

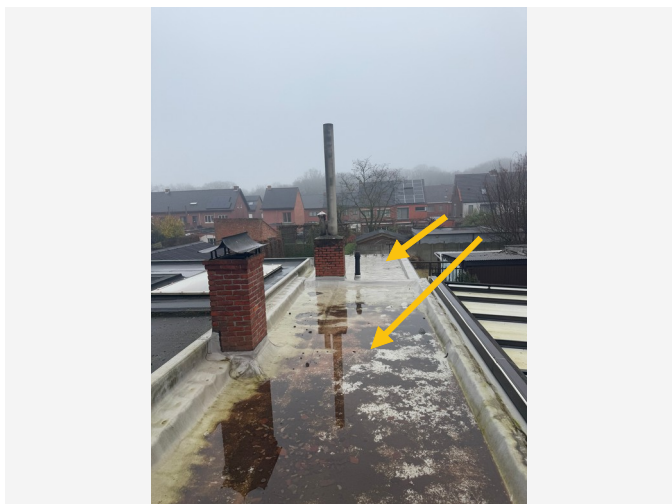
PVC is niet asbestverdacht. Mogelijks ligt er nog een oude roofing onder. Deze is asbestverdacht indien geplaatst voor 2001. Laat dit onderzoeken bij sloop of renovatie om de onderliggende lagen van het PVC dak uit te sluiten van de aanwezigheid van asbest.

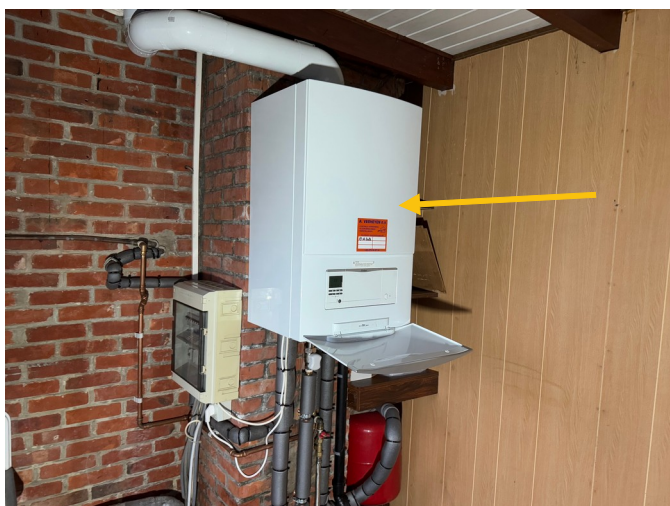
CV-ketels gebouwd vanaf 2001 zijn niet-asbestverdacht.

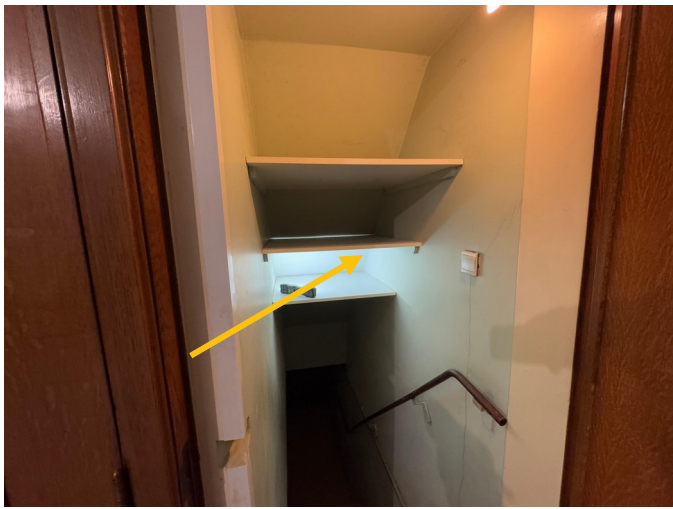
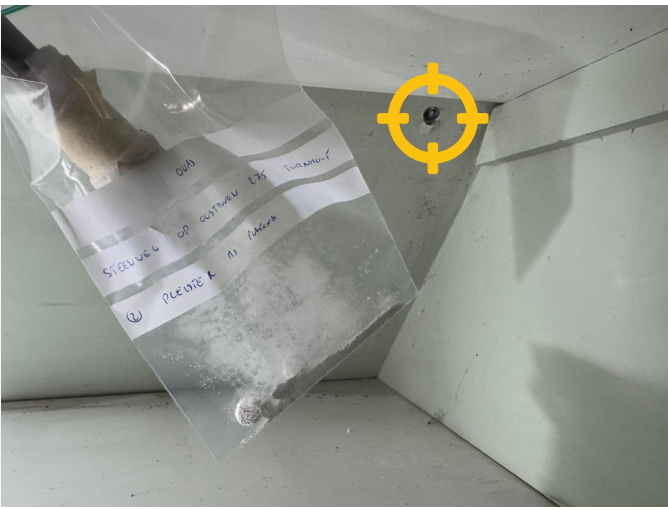
Fiche 15: Pleister Plafond

Geen asbest

#	Type	Referentie	Resultaat
15.1	Mengmonster	2	Geen asbest

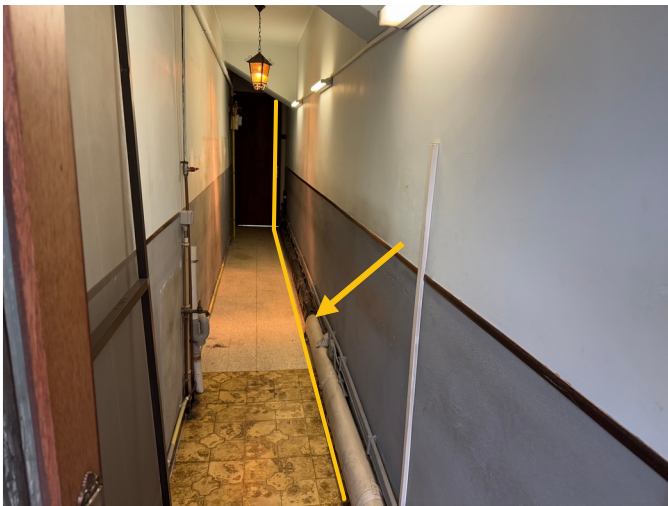
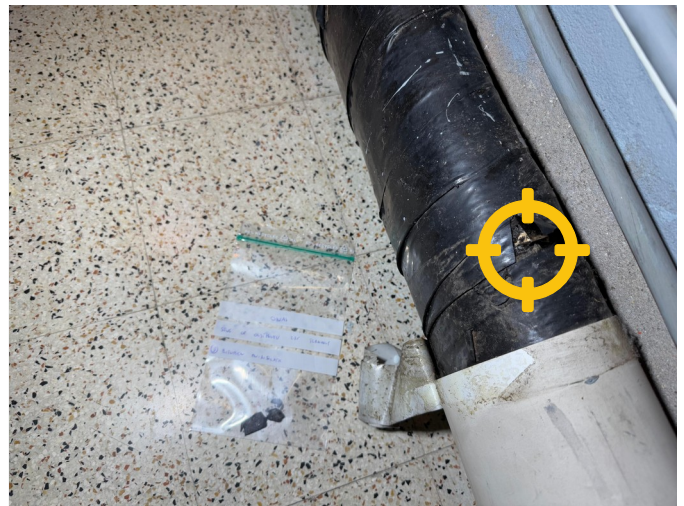
Fiche 16: Bitumen buisisolatie

Geen asbest

#	Type	Referentie	Resultaat
16.1	Mengmonster	3	Geen asbest

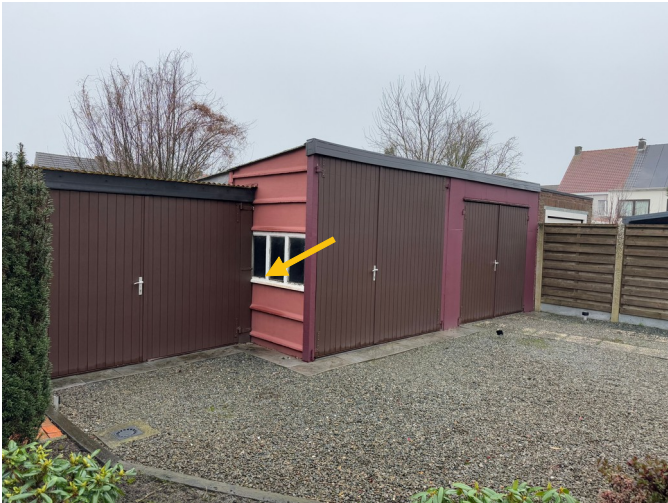
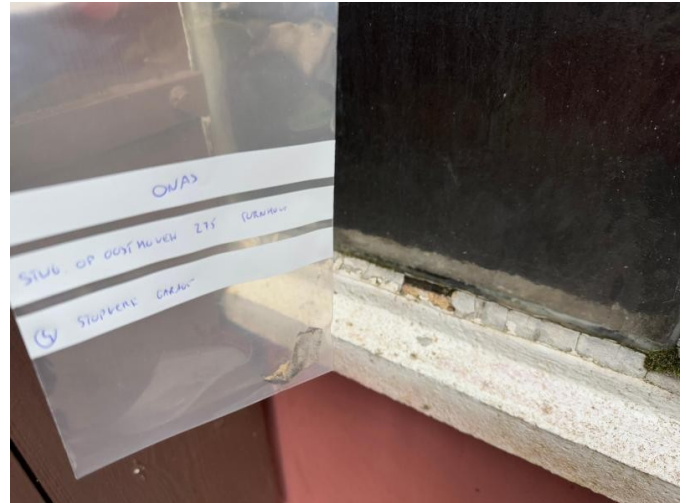
Fiche 17: Mastiek tussen glas en raam

Geen asbest

#	Type	Referentie	Resultaat
17.1	Mengmonster	4	Geen asbest

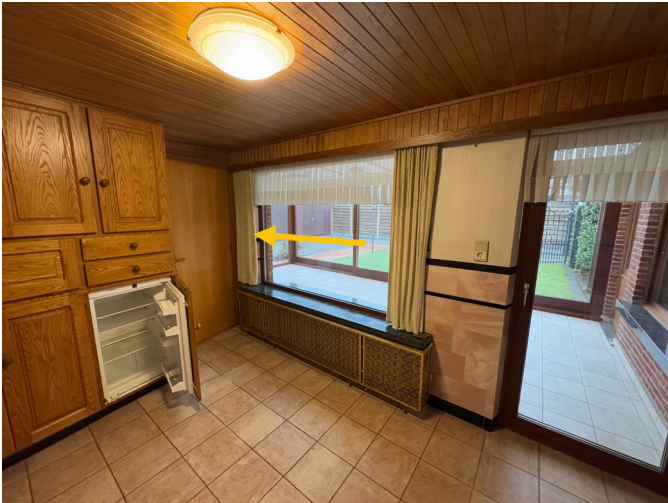
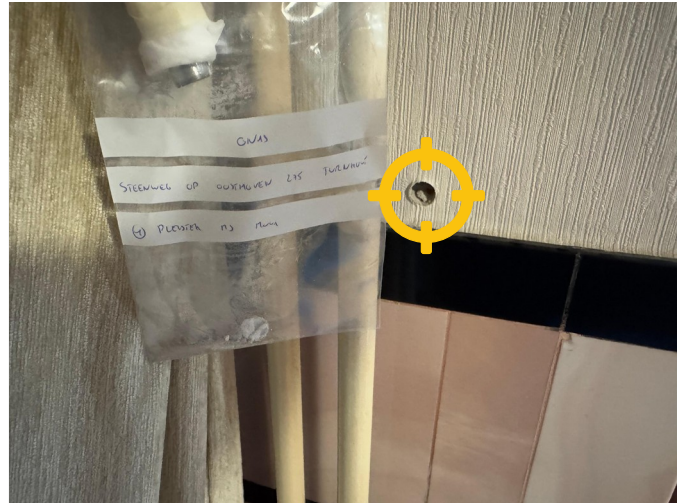
Fiche 18: Pleister wanden

Geen asbest
