# Asbestinventarisatetest

46019D1305/00D002

Attestnummer : 20230527-000001.000

## Niet-asbestveilig

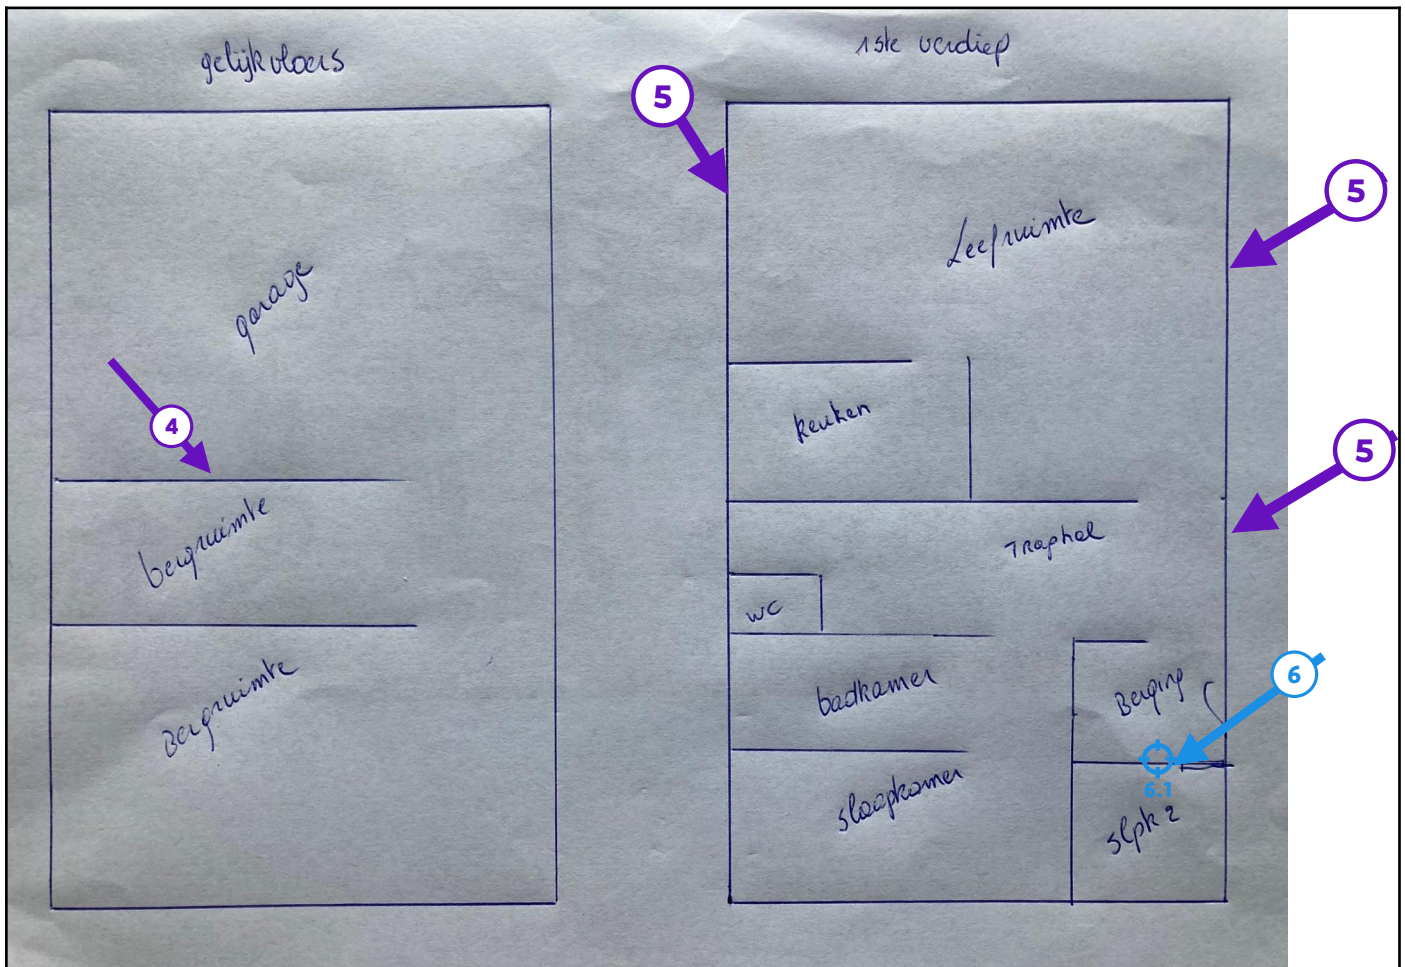
# Plan 1.1: grondplan

Beschrijving	Type	Actie
4. schakelaar mogelijk bakeliet	Advies	-
5. houtskeletbouw (geen pleisterwerk)	Advies	-
6. vloerbekleding + lijm	Geen asbest	-
6.1 Code: 22052023A002	Puntmonster	-

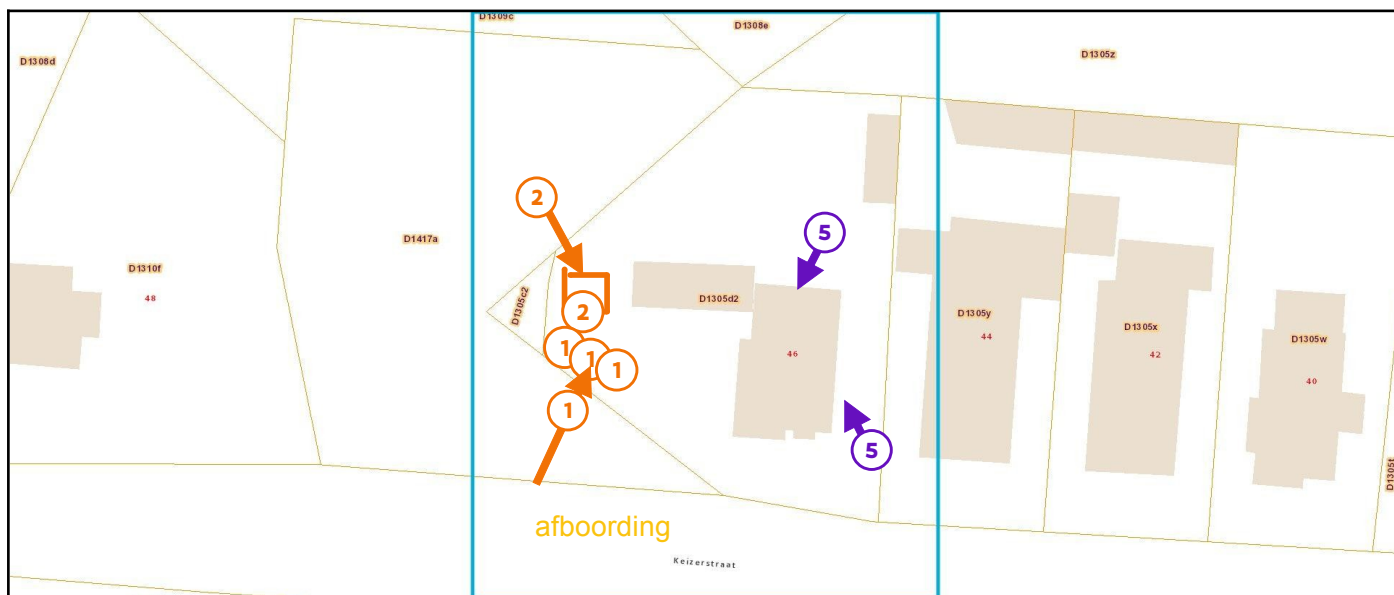
## Plan 2.1: plan\_cadgis

Beschrijving	Type	Actie
1. afboording in tuin	Asbestmateriaal	<a href="#">Verwijderen</a>
2. golfplaten asbestcement	Asbestmateriaal	<a href="#">Verwijderen</a>
5. houtskeletbouw (geen pleisterwerk)	Advies	-

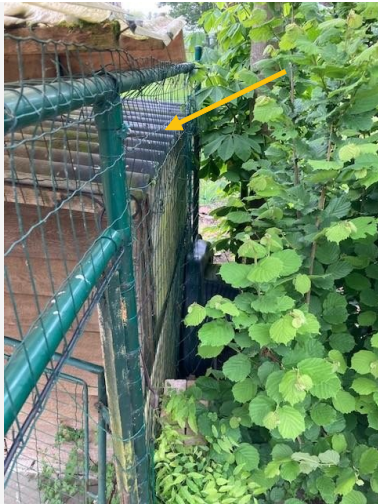
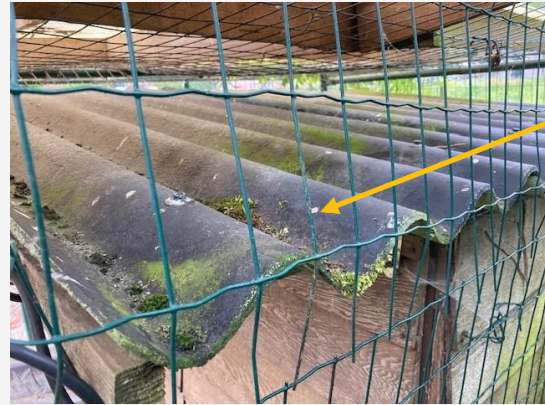
Zone 2: duivenhok

Eindbeoordeling materiaalrisico	Verhoogd materiaalrisico en/of verhoogde kans op vezelvrijgave
---------------------------------	--

Gebondenheid	Categorie 1: hechtgebonden in oorsprong
Asbestsoort (vezeltype)	Alleen chrysotiel
Asbestconcentratie	Laag (< 50%)
Afschermingsgraad van het gehele materiaal	Geheel of deels vrij aan de buitenlucht
Toestand van het materiaal	Matig beschadigd, matig verweerd

Beschrijving	golfplaten asbestcement
Omgeving	Buiten
Primaire drager	Infrastructuur hemelwater (opvang en afvoer)
Asbestmateriaal	Dak- en gevelbekleding - Golfplaat
Bindmiddel van asbestmateriaal	Cement
Gebondenheid op basis van bindmiddel	Hecht
Hoeveelheid (oppervlakte - aantal)	• 4,00 m <sup>2</sup> - 1 stuk
Totale oppervlakte	4,00 m <sup>2</sup>
Eenvoudig bereikbaar	Ja
Bevestigingswijze	• Geschroefd
Identificatiemethode	Vaststelling zonder monsternamen

<b>Destructieve handeling voor identificatie</b>	Nee
<b>Opmerking</b>	Geen afdruiptzone gezien golfplaten onder een andere reeks golfplaten bevestigd (+/-50cm lager) zijn die niet asbestverdacht zijn

Verwijderen

- Zorg voor een veilig beheer. Vermijd het beschadigen van het asbestmateriaal. Controleer de toestand jaarlijks op wijzigingen.

- Eenvoudige handelingen: mag via doe-het-zelf of door werknemer(s) met opleidingsattest eenvoudige handelingen  
Golfplaat buitentoepassing. In relatief goede staat verkerend. Gemakkelijk bereikbaar. Verwijderen conform codex welzijn op het werk

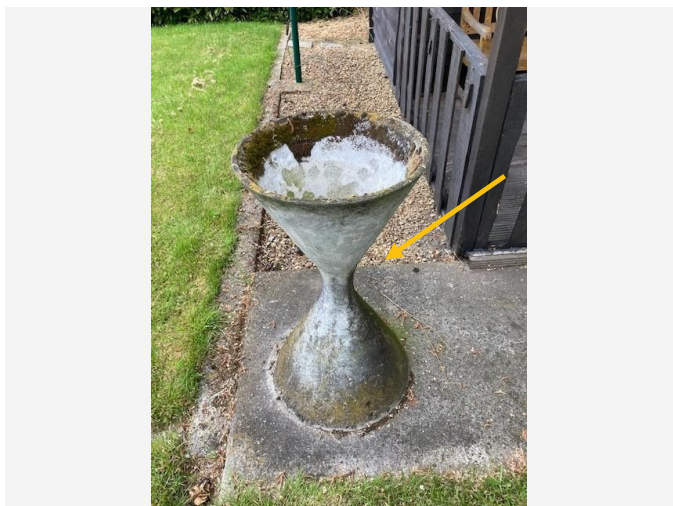
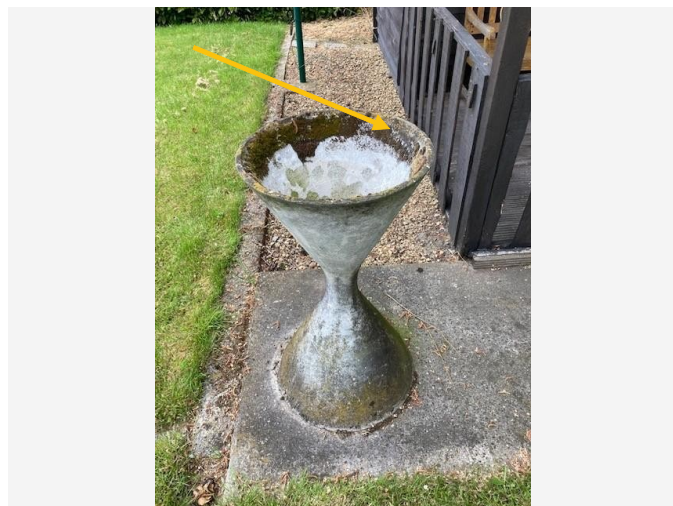
Zone 4: Overig gebied

Eindbeoordeling materiaalrisico	Verhoogd materiaalrisico en/of verhoogde kans op vezelvrijgave
---------------------------------	--

Gebondenheid	Categorie 1: hechtgebonden in oorsprong
Asbestsoort (vezeltype)	Alleen chrysotiel
Asbestconcentratie	Laag (< 50%)
Afschermingsgraad van het gehele materiaal	Geheel of deels vrij aan de buitenlucht
Toestand van het materiaal	Matig beschadigd, matig verweerd

Beschrijving	bloembak in tuin
Omgeving	Buiten
Primaire drager	Gedemonteerd of buitengebruik gesteld materiaal
Asbesttoepassing	Bak, reservoir, kuip, bloembak
Bindmiddel van asbesttoepassing	Cement
Gebondenheid op basis van bindmiddel	Hecht
Hoeveelheid (gewicht - aantal)	• 8,00 kg - 1 stuk
Totaal gewicht	8,00 kg
Identificatiemethode	Vaststelling zonder monsternamen
Destructieve handeling voor identificatie	Nee

- Verwijder deze asbesttoepassing zo snel mogelijk. Volg de toestand goed op.

- Eenvoudige handelingen: mag via doe-het-zelf of door werknemer(s) met opleidingsattest eenvoudige handelingen  
Gemakkelijk te verplaatsen/verwijderen. Laag gewicht. Verwijderen conform regels codex welzijn op het werk

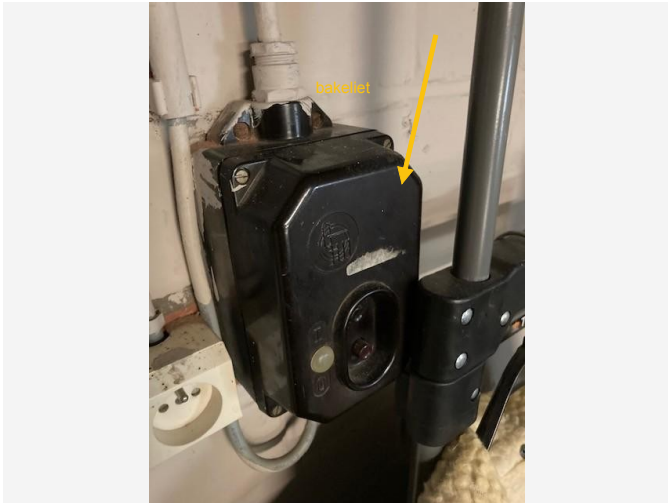
Vrije foto

Schakelaar in garage. Onbeschadigd en in goede staat. Geen staalname mogelijk. Redelijk vermoeden dat het bakeliet is

Identificatiemethode	Redelijk vermoeden
Primaire drager	Binnenwand
(Asbest)materiaal	Plaat, paneel, tablet - Type Bakeliet
Bindmiddel	Kunststof of -hars
Gebondenheid bindmiddel	Hecht

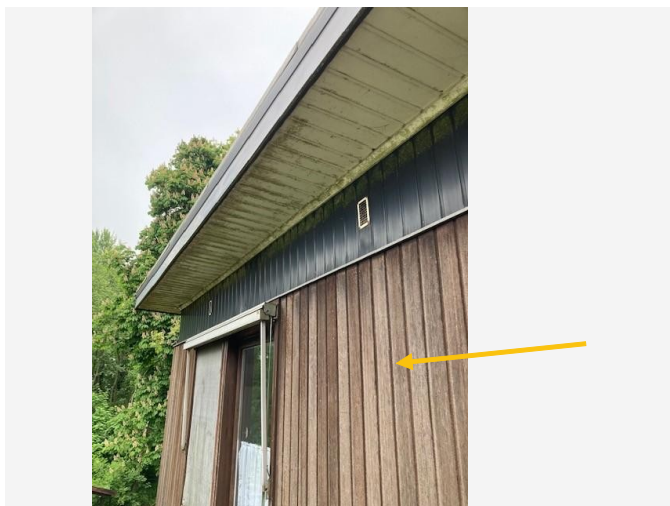
Vrije foto

Houtskeletbouw en onderzijde van de woning in gemetste steen. Onderste deel van gebouw niet bepleisterd. 1ste verdiep (woongedeelte) houtskeletbouw en binnen afgewerkt met hout en/of kunststof materialen.

Identificatiemethode	Vaststelling & expertise (niet-asbestverdacht)
----------------------	--

Geen asbest

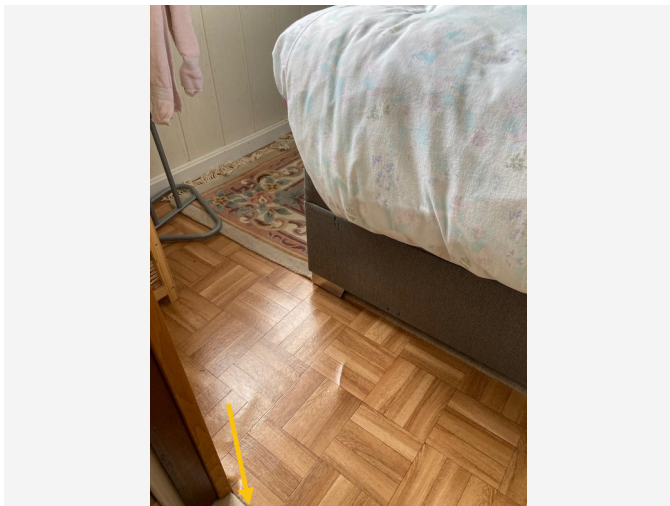
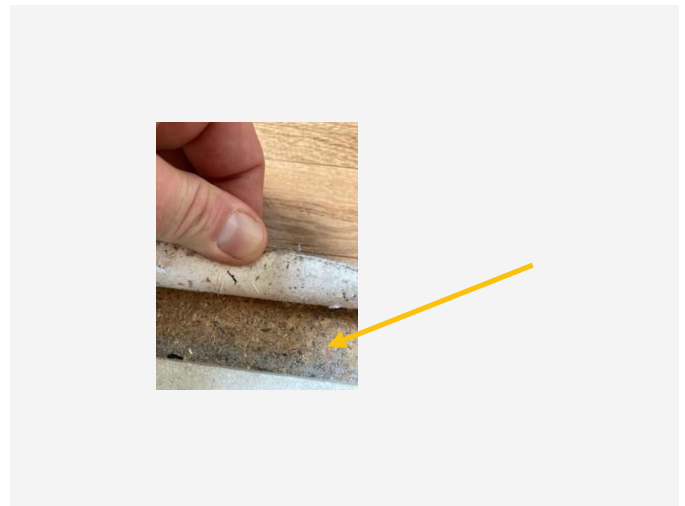
Geen asbest

#	Type	Referentie	Resultaat
6.1	Puntmonster	22052023A002	Geen asbest

Beschrijving	vloerbekleding + lijm
Omgeving	Binnen
Primaire drager	Vloer
Bindmiddel van materiaal	Lijm
