Asbestinventarisatetest

Broekveldstraat 97, 9420 Erpe-Mere

Attestnummer : 20241014-000199.000

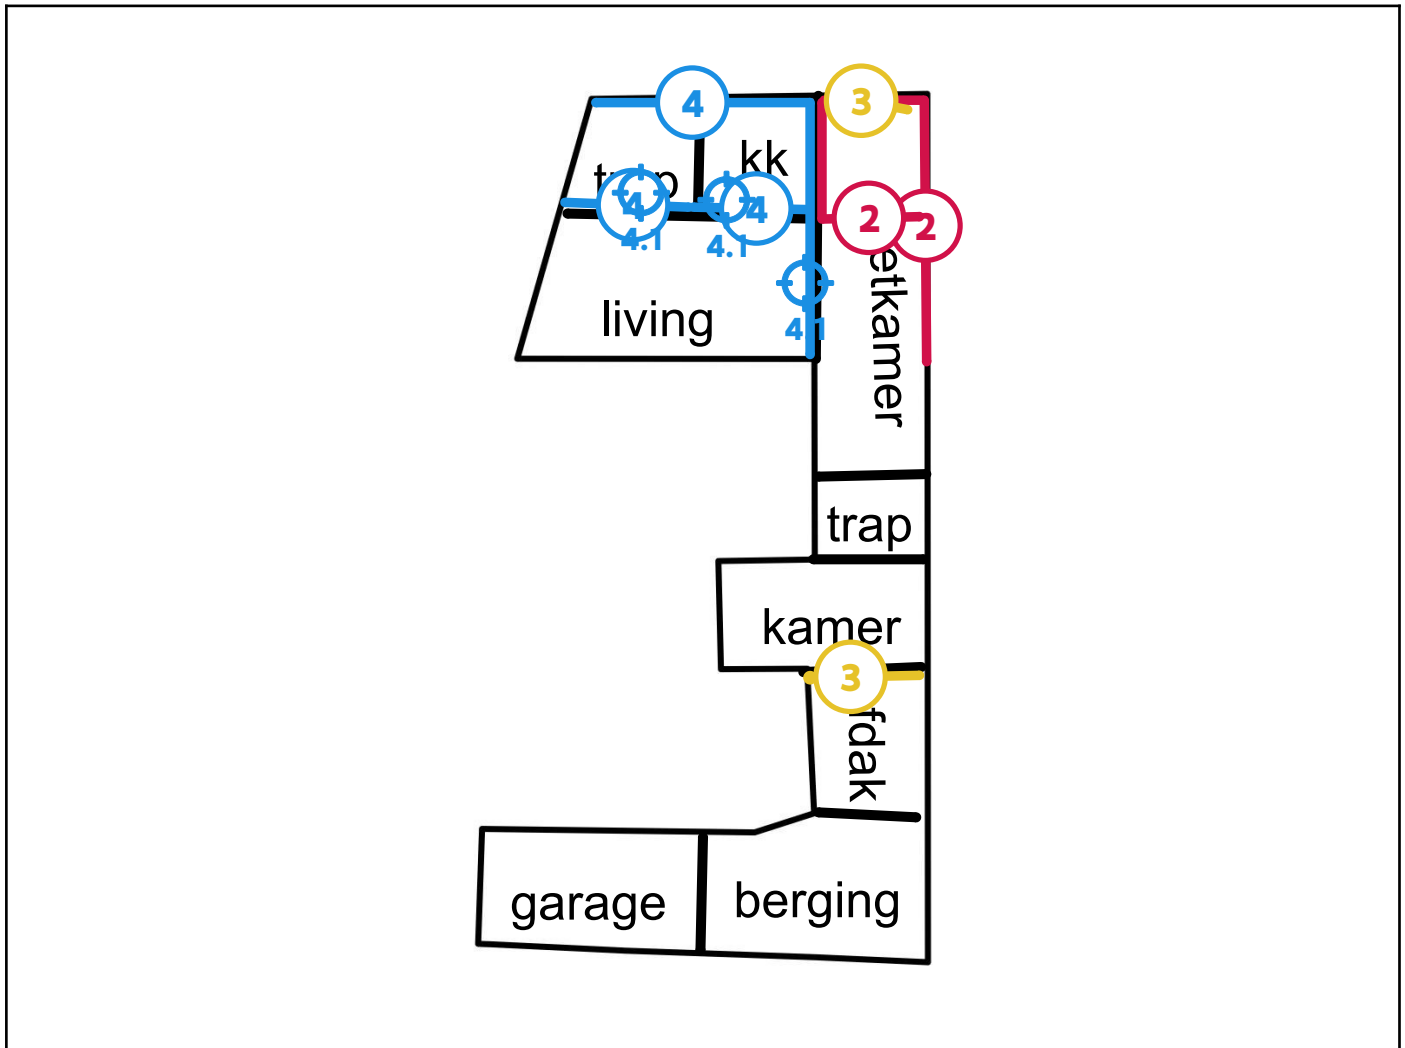
Plan 1.1: Hoofdgebouw plan gvl

Beschrijving	Type	Actie
2. Wand platen type menuiserie	Asbestmateriaal	Dringend verwijderen
3. inlegpaneel type glasal	Asbestmateriaal	Zorgvuldig beheren
4. pleisterwerk wanden	Geen asbest	-
4.1 Code: mm01	Mengmonster	-

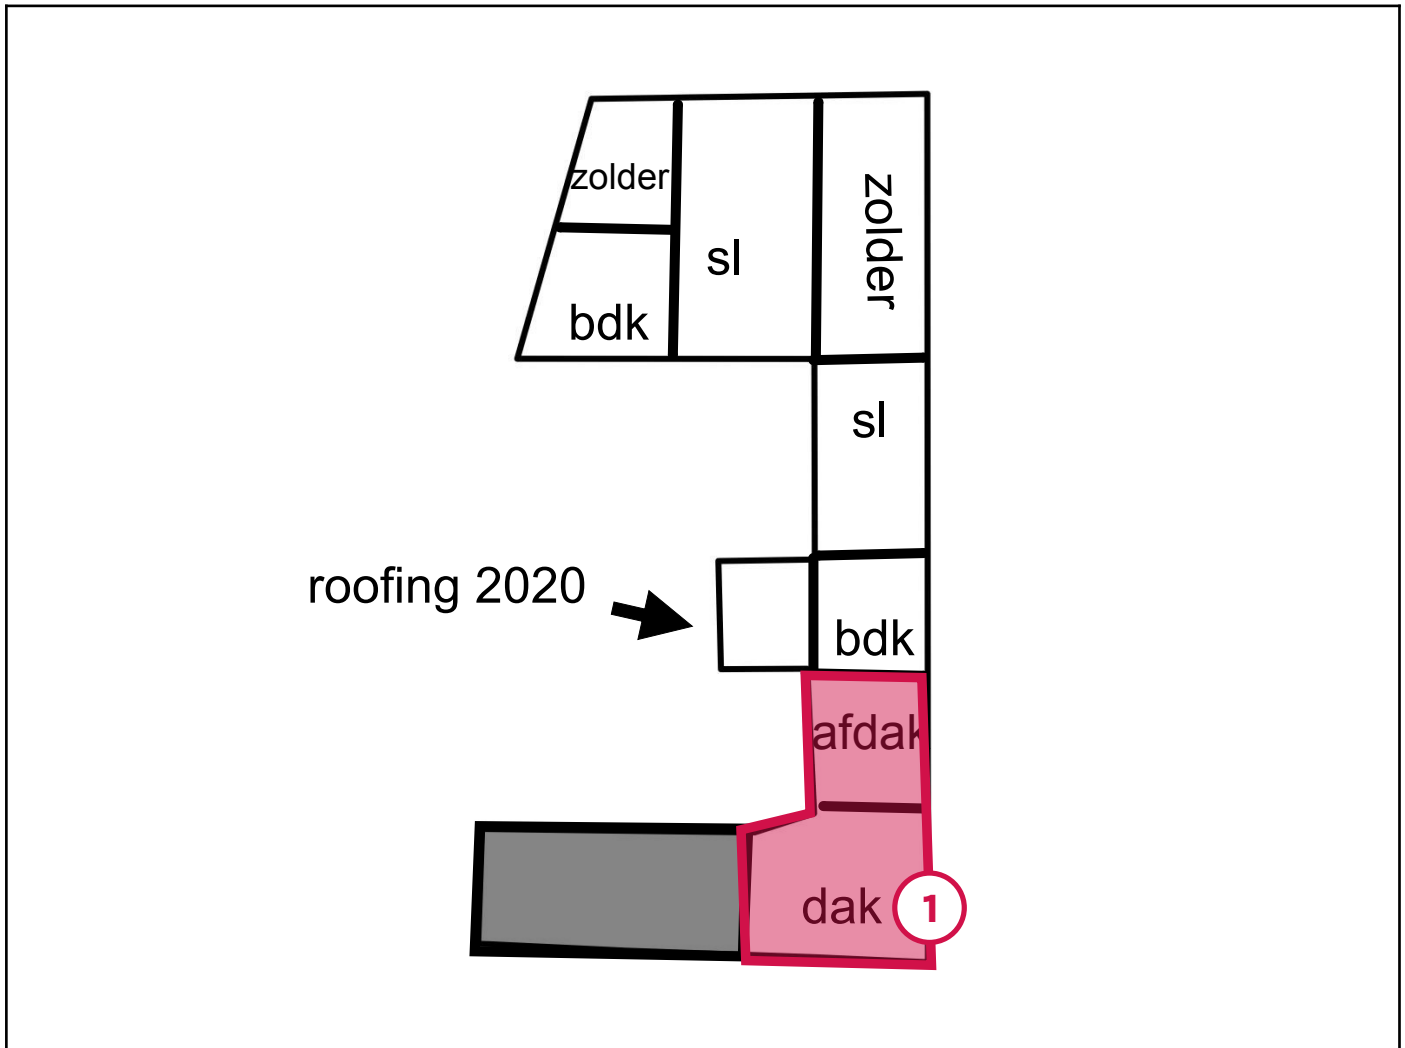
Plan 1.2: Hoofdgebouw plan 1e

Beschrijving	Type	Actie
1. golfplaten dak	Asbestmateriaal	Dringend verwijderen

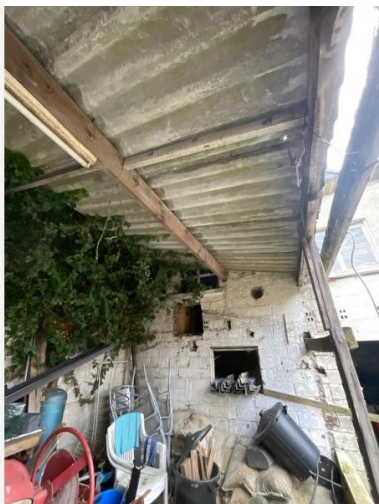
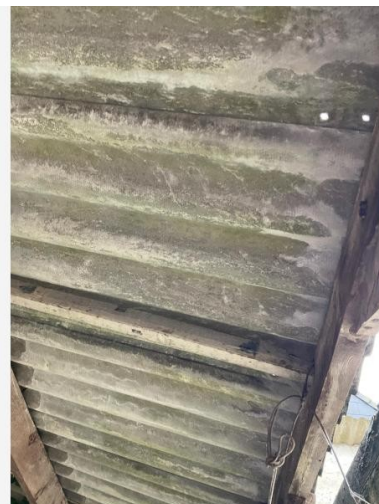
Het asbestmateriaal valt onder de mijlpaal van 2034.

Eindbeoordeling materiaalrisico	Hoog materiaalrisico en/of hoge kans op vezelvrijgave
---------------------------------	---

Gebondenheid	Categorie 1: hechtgebonden in oorsprong
Asbestsoort (vezeltype)	Crocidoliet aanwezig
Asbestconcentratie	Laag (< 50%)
Afschermingsgraad van het gehele materiaal	Geheel of deels (ook) vrij aan de binnenlucht
Toestand van het materiaal	Matig beschadigd, matig verweerd

Beschrijving	golfplaten dak
Omgeving	Grenst aan binnen- en buitenlucht
Primaire drager	Schuin dak
Asbestmateriaal	Dak- en gevelbekleding - Golfplaat
Bindmiddel van asbestmateriaal	Cement
Gebondenheid op basis van bindmiddel	Hecht
Hoeveelheid (oppervlakte - aantal)	<ul style="list-style-type: none">• 30,00 m² - 1 stuk
Totale oppervlakte	30,00 m ²
Eenvoudig bereikbaar	Ja
Bevestigingswijze	<ul style="list-style-type: none">• Geschroefd
Identificatiemethode	Vaststelling zonder monstername
Destructieve handeling voor identificatie	Nee
Opmerking	Geschatte hoeveelheid

Dringend verwijderen

- Zorg voor een veilig beheer. Vermijd het beschadigen van het asbestmateriaal. Controleer de toestand jaarlijks op wijzigingen.
- Hemelwater dat afspoelt van asbestcement daken of gevels kan asbestdeeltjes bevatten. Gebruik het enkel voor gesloten circuits (bv. spoelen toiletten). Reinig na het vervangen van het dak of de gevel de dakgoten en regenwaterput of -ton om asbesthoudend sediment of slib te verwijderen

- Eenvoudige handelingen: mag via doe-het-zelf of door werknemer(s) met opleidingsattest eenvoudige handelingen
Asbest golfplaten zijn eenvoudig te verwijderen door ze los te schroeven of de nagels te verwijderen. Zorg dat u tijdens de werken de platen niet breekt. Geen slijpschijven of anders snel draaiend materiaal gebruiken. Tijdens de verwijdering de golfplaten goed bevochtigen om de verspreiding van vezels tegen te gaan.

De platen dienen dubbel verpakt in een daarvoor voorziende zak naar een containerpark gebracht te worden.

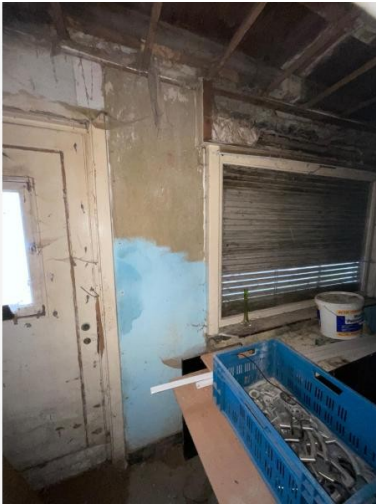
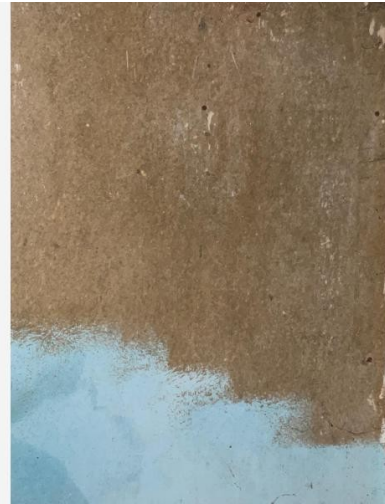
Het asbestmateriaal valt onder de mijlpaal van 2040.

Eindbeoordeling materiaalrisico	Hoog materiaalrisico en/of hoge kans op vezelvrijgave
---------------------------------	---

Gebondenheid	Categorie 1: hechtgebonden in oorsprong
Asbestsoort (vezeltype)	Crocidoliet aanwezig
Asbestconcentratie	Laag (< 50%)
Afschermingsgraad van het gehele materiaal	Geheel of deels (ook) vrij aan de binnenlucht
Toestand van het materiaal	Matig beschadigd, matig verweerd

Beschrijving	Wand platen type menuiserie
Omgeving	Binnen
Primaire drager	Binnenwand
Asbestmateriaal	Plaat, paneel, tablet - Type Menuiserie
Bindmiddel van asbestmateriaal	Cement
Gebondenheid op basis van bindmiddel	Hecht
Hoeveelheid (oppervlakte - dikte - aantal)	<ul style="list-style-type: none">• 20,00 m² - 0,30 cm - 1 stuk
Totaal volume	0,06 m ³
Eenvoudig bereikbaar	Ja
Bevestigingswijze	<ul style="list-style-type: none">• Geklemd
Identificatiemethode	Vaststelling zonder monsternamen
Destructieve handeling voor identificatie	Nee

Dringend verwijderen

- Zorg voor een veilig beheer. Vermijd het beschadigen van het asbestmateriaal. Controleer de toestand jaarlijks op wijzigingen.

- Eenvoudige handelingen: enkel door erkend asbestverwijderaar
Plafond platen zijn zeer moeilijk te verwijderen zonder verspreiding van vezels aangezien deze zich boven het hoofd bevinden.

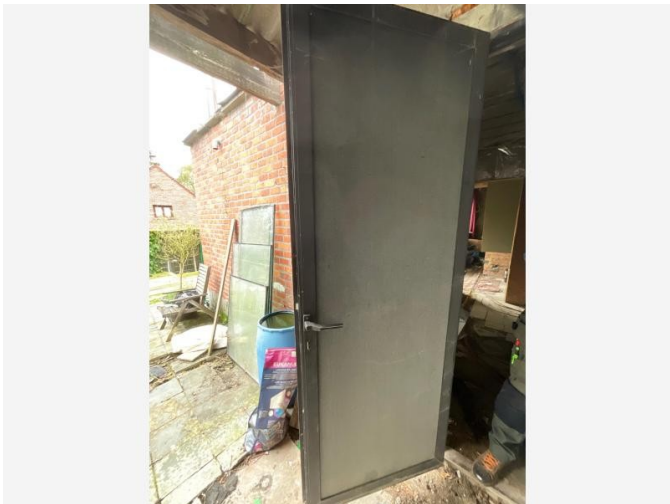
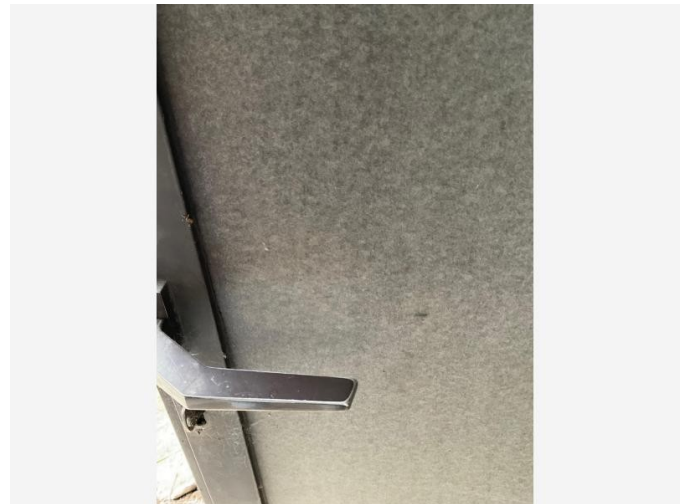
Het asbestmateriaal valt onder de mijlpaal van 2040.

Eindbeoordeling materiaalrisico	Laag materiaalrisico en/of verlaagde kans op vezelvrijgave
---------------------------------	--

Gebondenheid	Categorie 1: hechtgebonden in oorsprong
Asbestsoort (vezeltype)	Crocidoliet aanwezig
Asbestconcentratie	Laag (< 50%)
Afschermingsgraad van het gehele materiaal	Geheel of deels vrij aan de buitenlucht
Toestand van het materiaal	Licht beschadigd, licht verweerd. Intact calciumsilicaatmateriaal of categorie III 'gebondenheid'

Beschrijving	inlegpaneel type glasal
Omgeving	Binnen
Primaire drager	Wandopening verticaal (raam, deur, ...)
Asbestmateriaal	Plaat, paneel, tablet - Geëmailleerd, type Glasal
Bindmiddel van asbestmateriaal	Cement
Gebondenheid op basis van bindmiddel	Hecht
Hoeveelheid (oppervlakte - dikte - aantal)	<ul style="list-style-type: none">• 2,00 m² - 0,30 cm - 1 stuk
Totaal volume	0,006 m ³
Eenvoudig bereikbaar	Ja
Bevestigingswijze	<ul style="list-style-type: none">• Geklemd
Identificatiemethode	Vaststelling zonder monstername
Destructieve handeling voor identificatie	Nee
Opmerking	Geschatte hoeveelheid

Zorgvuldig beheren

- Zorg voor een veilig beheer. Vermijd het beschadigen van het asbestmateriaal. Controleer de toestand jaarlijks op wijzigingen.
- Hemelwater dat afspoelt van asbestcement daken of gevels kan asbestdeeltjes bevatten. Gebruik het enkel voor gesloten circuits (bv. spoelen toiletten). Reinig na het vervangen van het dak of de gevel de dakgoten en regenwaterput of -ton om asbesthoudend sediment of slib te verwijderen

- Eenvoudige handelingen: mag via doe-het-zelf of door werknemer(s) met opleidingsattest eenvoudige handelingen
Te verwijderen in 1 geheel zonder breken en kappen .

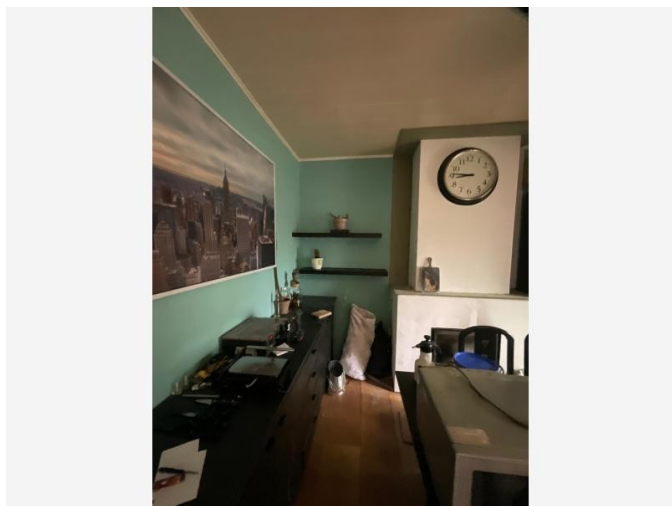
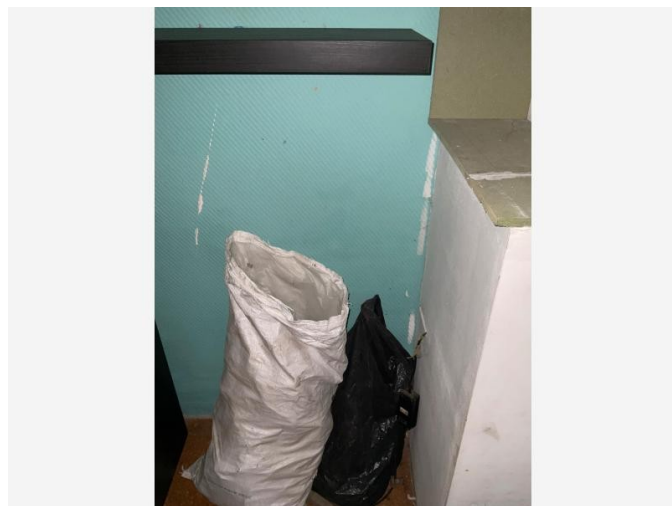
Fiche 4: pleisterwerk wanden

Geen asbest

#	Type	Referentie	Resultaat
4.1	Mengmonster	mm01	Geen asbest

Beschrijving	pleisterwerk wanden
Omgeving	Binnen
Primaire drager	Binnenwand
Bindmiddel van materiaal	Gips - kalk
Gebondenheid op basis van bindmiddel	Niet-hechtgebonden
Hoeveelheid (oppervlakte - dikte - aantal)	• 115,00 m ² - 1,00 cm - 1 stuk
Totaal volume	1,15 m ³
Identificatiemethode	Vaststelling met monsternamen
Destructieve handeling voor identificatie	Nee
Opmerking	Geschatte hoeveelheid
