Asbestinventarisatetest

Leestjesstraat 13, 8340 Damme

Attestnummer : 20230131-000263.000

Uitgegeven op : 31.01.2023

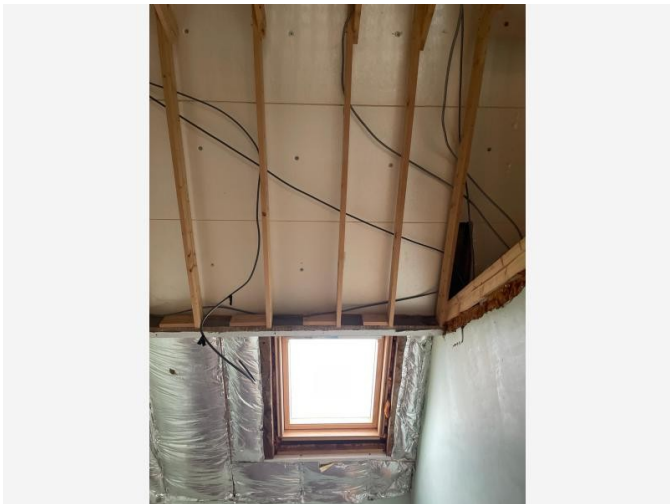
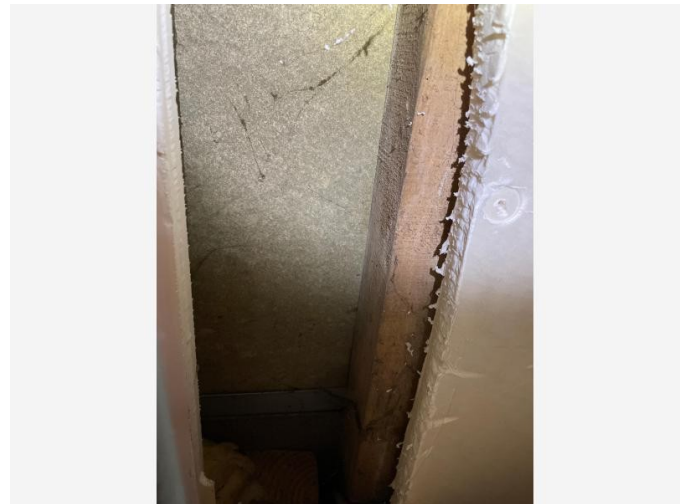
Het asbestmateriaal valt onder de mijlpaal van 2040.

Zorgvuldig beheren

Eindbeoordeling materiaalisico	Laag materiaalisico en/of verlaagde kans op vezelvrijgave
--------------------------------	---

Gebondenheid	Categorie 1: hechtgebonden in oorsprong
Asbestsoort (vezeltype)	Crocidoliet aanwezig
Asbestconcentratie	Laag (< 50%)
Afschermingsgraad van het gehele materiaal	Geheel of deels (ook) vrij aan de binnenlucht
Toestand van het materiaal	Onbeschadigd, niet verweerd

Beschrijving	onderdakplaten schuin dak
Omgeving	Grenst aan binnen- en buitenlucht
Primaire drager	Schuin dak
Asbestmateriaal	Plaat, paneel, tablet - Type Menuiserite
Bindmiddel van asbestmateriaal	Cement
Gebondenheid op basis van bindmiddel	Hecht
Hoeveelheid (oppervlakte - dikte - aantal)	• 160,00 m ² - 1,00 cm - 1 stuk
Totaal volume	1,60 m ³
Eenvoudig bereikbaar	Ja
Bevestigingswijze	• Genageld, geniet
Identificatiemethode	Vaststelling zonder monsternamen

- Zorg voor een veilig beheer. Vermijd het beschadigen van het asbestmateriaal. Controleer de toestand jaarlijks op wijzigingen.

- Eenvoudige handelingen: mag via doe-het-zelf of door werknemer(s) met opleidingsattest eenvoudige handelingen
De platen kunnen eenvoudig in één geheel verwijderd, ingepakt en afgevoerd worden.

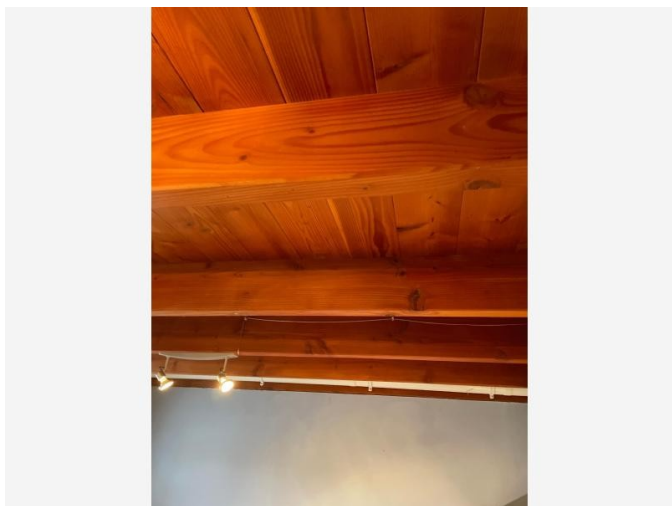
De afwerking van het plafond is overal met gyproc of hout, er werd geen verdacht pleisterwerk waargenomen.

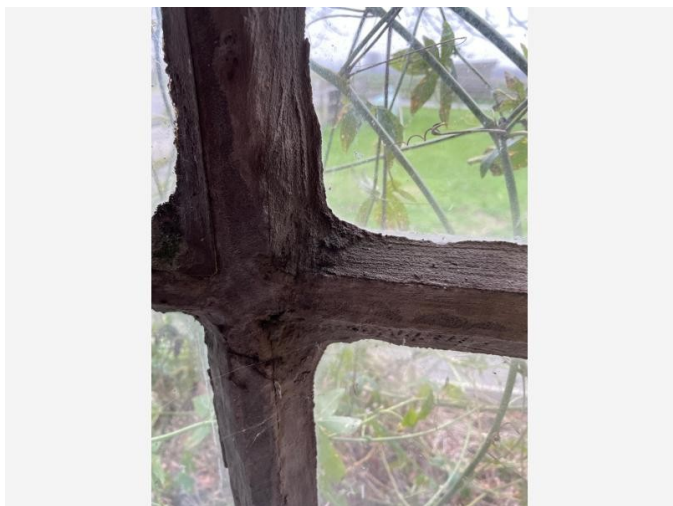
Geen verdachte mastiek aan de ramen waargenomen.

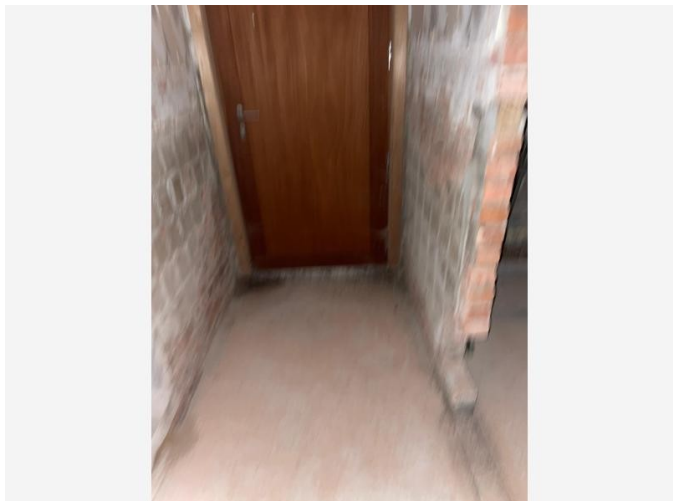
Fiche 4: Een deel van het gebouw werd volledig gestript.

Een deel van het huis is volledig gestript er werden hier geen verdachte materialen waargenomen.

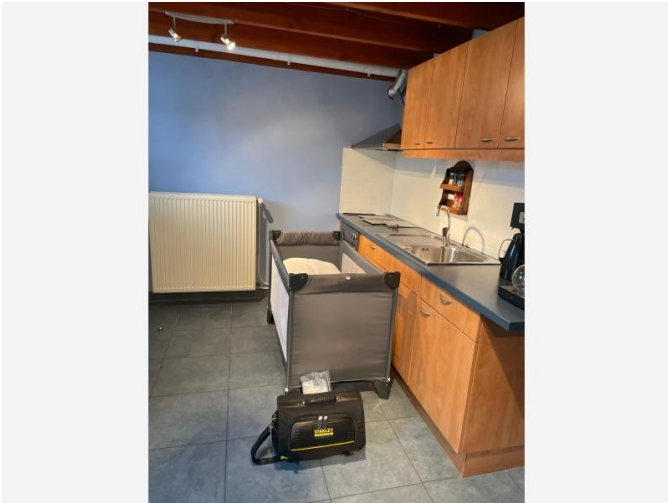
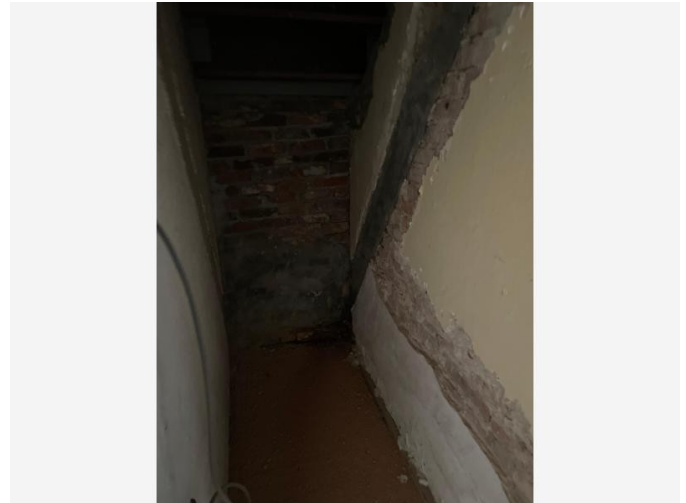
Geen asbest

#	Type	Referentie	Resultaat
5.1	Mengmonster	1	Geen asbest

Beschrijving	Pleisterwerk muur
Omgeving	Binnen
Primaire drager	Binnenwand
Bindmiddel van materiaal	Gips - kalk
