Asbestinventarisatetest

Gorenstraat 34, 2340 Beerse

Attestnummer : 20250106-000448.000

Niet-asbestveilig

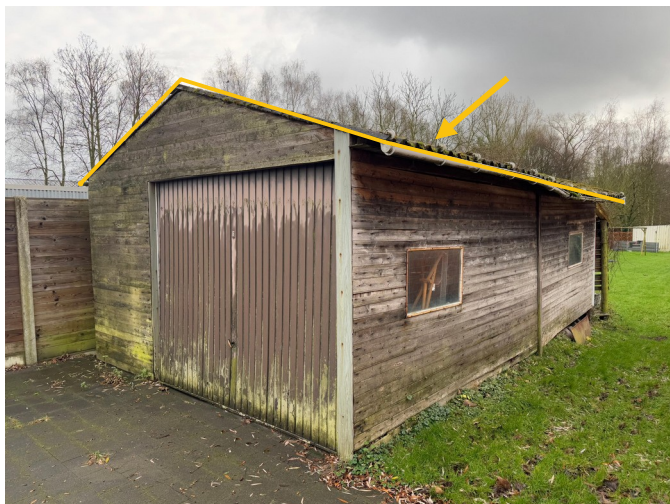
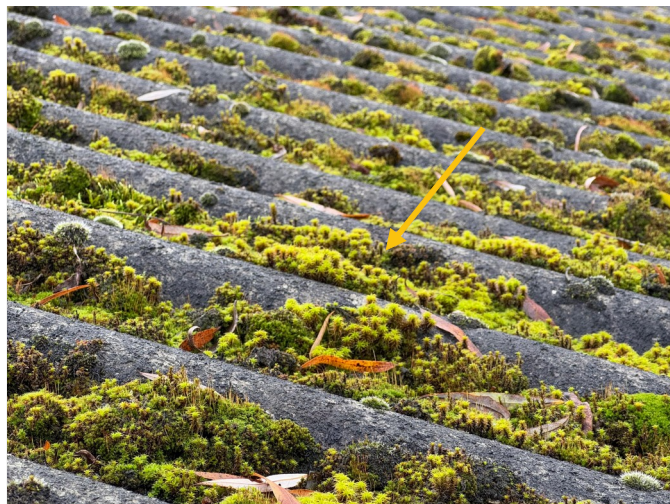
Dringend verwijderen

Eindbeoordeling materiaalrisico	Hoog materiaalrisico en/of hoge kans op vezelvrijgave
---------------------------------	---

Gebondenheid	Categorie 1: hechtgebonden in oorsprong
Asbestsoort (vezeltype)	Crocidoliet aanwezig
Asbestconcentratie	Laag (< 50%)
Afschermingsgraad van het gehele materiaal	Geheel of deels (ook) vrij aan de binnenlucht
Toestand van het materiaal	Matig beschadigd, matig verweerd

Beschrijving	Golfplaten asbestcement
Omgeving	Buiten
Primaire drager	Schuin dak
Asbestmateriaal	Dak- en gevelbekleding - Golfplaat
Bindmiddel van asbestmateriaal	Cement
Gebondenheid op basis van bindmiddel	Hecht
Hoeveelheid (oppervlakte - aantal)	<ul style="list-style-type: none">• 40,00 m² - 1 stuk
Totale oppervlakte	40,00 m ²
Eenvoudig bereikbaar	Ja
Bevestigingswijze	<ul style="list-style-type: none">• Geschroefd
Identificatiemethode	Vaststelling zonder monstername
Destructieve handeling voor identificatie	Nee

- Verwijder dit asbestmateriaal zo snel mogelijk. Volg de toestand goed op.

- Eenvoudige handelingen: mag via doe-het-zelf of door werknemer(s) met opleidingsattest eenvoudige handelingen
Hechtgebonden asbestmaterialen u zelf verwijderen als bij de verwijdering de toestand niet wijzigt. Dit is het geval wanneer u de asbesttoepassing kan demonteren met minimale beschadiging. Gedemonteerd materiaal met asbest, moet u (laten) afvoeren als asbestafval. Voer het asbestafval af naar het recyclagepark, laat het ophalen door een geregistreerd inzamelaar of via uw aannemer.

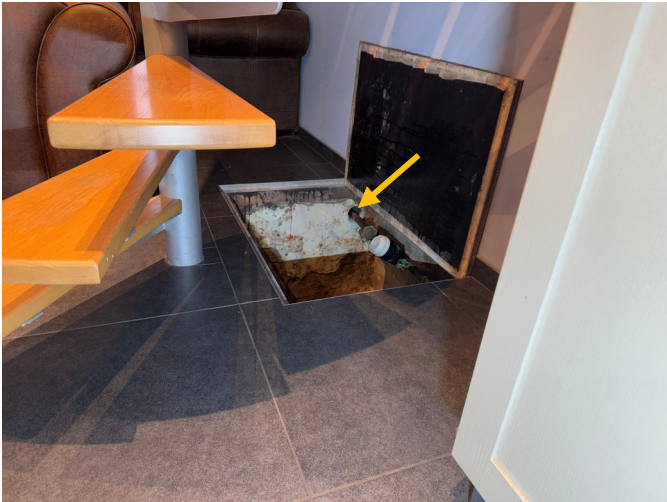
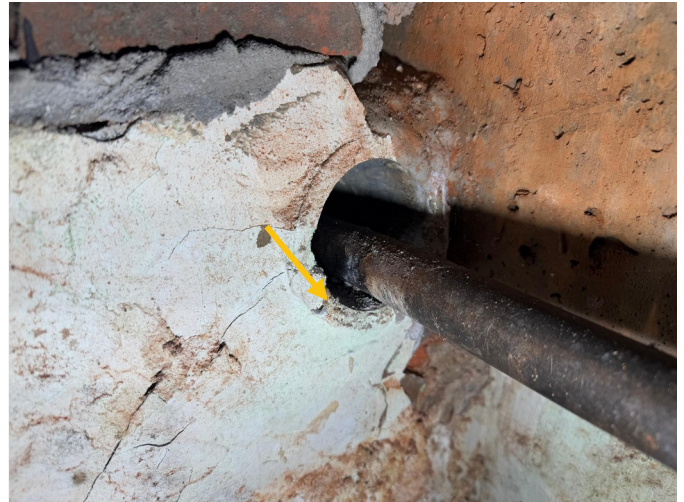
Fiche 2: Doorvoerbuis vezelcement inkom waterleiding

Maatregelen nemen

Eindbeoordeling materiaalrisico	Verhoogd materiaalrisico en/of verhoogde kans op vezelvrijgave
---------------------------------	--

Gebondenheid	Categorie 1: hechtgebonden in oorsprong
Asbestsoort (vezeltype)	Crocidoliet aanwezig
Asbestconcentratie	Laag (< 50%)
Afschermingsgraad van het gehele materiaal	Geheel of deels (ook) vrij aan de binnenlucht
Toestand van het materiaal	Licht beschadigd, licht verweerd. Intact calciumsilicaatmateriaal of categorie III 'gebondenheid'

Beschrijving	Doorvoerbuis vezelcement inkom waterleiding
Omgeving	Binnen
Primaire drager	Binnenwand
Asbestmateriaal	Buis, koker, leiding, pijp, doorvoer
Bindmiddel van asbestmateriaal	Cement
Gebondenheid op basis van bindmiddel	Hecht
Hoeveelheid (lengte - omtrek - dikte - aantal)	<ul style="list-style-type: none">• 1,00 m - 32,00 cm - 1,50 cm - 1 stuk
Totaal volume	0,005 m ³
Eenvoudig bereikbaar	Nee <ul style="list-style-type: none">• Het asbestmateriaal is bedekt (uitgezonderd laag verf, coating, behang, kunststof, textiel) en het wegnemen van het bedekkende materiaal kan niet zonder het bedekkende materiaal te beschadigen.
Bevestigingswijze	<ul style="list-style-type: none">• Verlijmd, ingegoten, versmeerd
Identificatiemethode	Vaststelling zonder monsternamen
Destructieve handeling voor identificatie	Nee
Opmerking	Lengte is onbekend.

- Zorg voor een veilig beheer. Vermijd het beschadigen van het asbestmateriaal. Controleer de toestand jaarlijks op wijzigingen.
- Scherm in afwachting van verwijdering het asbestmateriaal af van luchtstromingen en verstoring: bijvoorbeeld door het te verpakken, te fixeren, af te dekken, signalisatie - afbakening aan te brengen, ...
- Zorg voor een veilig beheer en verwijder dit asbestmateriaal wanneer het bij werken eenvoudig bereikbaar wordt. Controleer de toestand jaarlijks op wijzigingen.

- Eenvoudige handelingen: mag via doe-het-zelf of door werknemer(s) met opleidingsattest eenvoudige handelingen
Hechtgebonden asbestmaterialen mag u zelf verwijderen als bij de verwijdering de toestand niet wijzigt. Dit is het geval wanneer u de asbesttoepassing kan demonteren met minimale beschadiging. Gedemonteerd materiaal met asbest, moet u (laten) afvoeren als asbestafval. Voer het asbestafval af naar het recyclagepark, laat het ophalen door een geregistreerd inzamelaar of via uw aannemer.

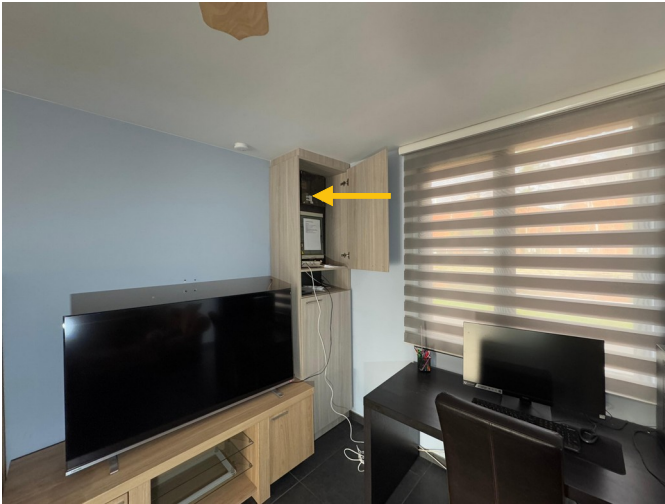
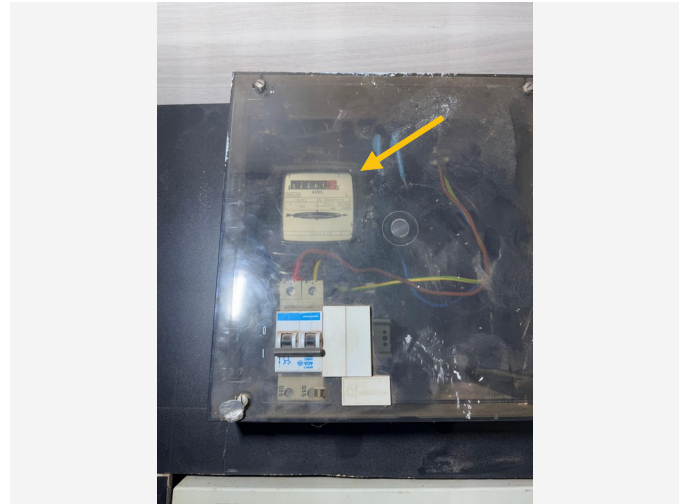
Zorgvuldig beheren

Eindbeoordeling materiaalrisico	Zeer laag materiaalrisico en/of zeer lage kans op vezelvrijgave
---------------------------------	---

Gebondenheid	Categorie 1: hechtgebonden in oorsprong
Asbestsoort (vezeltype)	Crocidoliet aanwezig
Asbestconcentratie	Laag (< 50%)
Afschermingsgraad van het gehele materiaal	Stootvaste afscherming of omkasting
Toestand van het materiaal	Onbeschadigd, niet verweerd

Beschrijving	Bakeliet meterkast
Omgeving	Binnen
Primaire drager	Communicatie en elektrische infrastructuur en uitrusting
Asbestmateriaal	Plaat, paneel, tablet - Type Bakeliet
Bindmiddel van asbestmateriaal	Kunststof of -hars
Gebondenheid op basis van bindmiddel	Hecht
Hoeveelheid (oppervlakte - dikte - aantal)	• 0,20 m ² - 0,30 cm - 1 stuk
Totaal volume	< 0,001 m ³
Eenvoudig bereikbaar	Ja
Bevestigingswijze	• Geschroefd
Identificatiemethode	Vaststelling zonder monstername
Destructieve handeling voor identificatie	Nee

- Zorg voor een veilig beheer. Vermijd het beschadigen van het asbestmateriaal. Controleer de toestand jaarlijks op wijzigingen.

- Eenvoudige handelingen: mag via doe-het-zelf of door werknemer(s) met opleidingsattest eenvoudige handelingen
Deze teller is eigendom van de netbeerder. Laat deze daarom door de netbeerder vervangen.

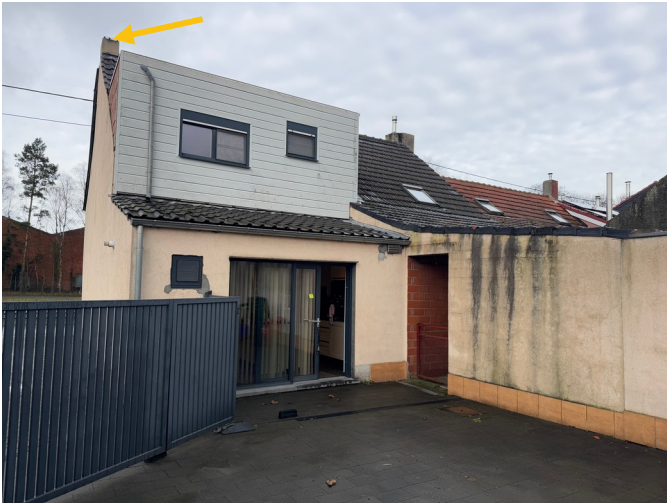
Tijdelijke beperking

Reden: Het te onderzoeken materiaal situeert zich hoger dan 3,50 m te rekenen vanaf een veilige ondergrond

Uitleg van de asbestdeskundige: De binnenzijde van de schouw is enkel inspecteerbaar langs de bovenzijde. De bovenzijde is hoger dan 3,50m te rekenen vanaf een veilige ondergrond. Dit valt buiten het onderzoek van dit protocol.

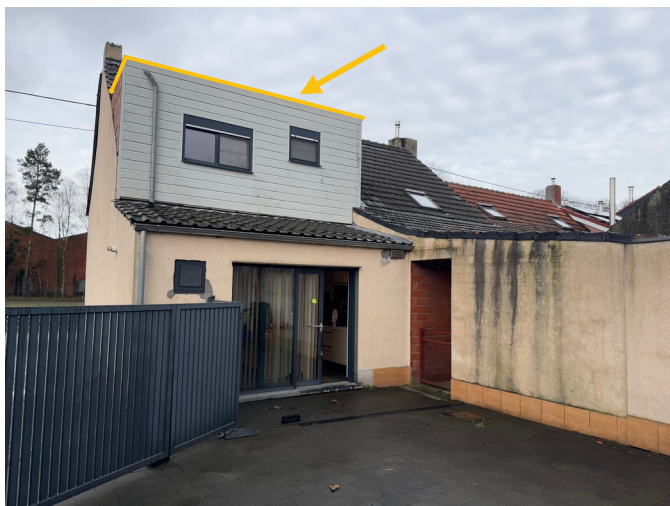
Tijdelijke beperking

Reden: Het te onderzoeken materiaal situeert zich hoger dan 3,50 m te rekenen vanaf een veilige ondergrond

Uitleg van de asbestdeskundige: Materialen die hoger zijn dan 3,5m, vallen buiten het onderzoek van dit protocol.

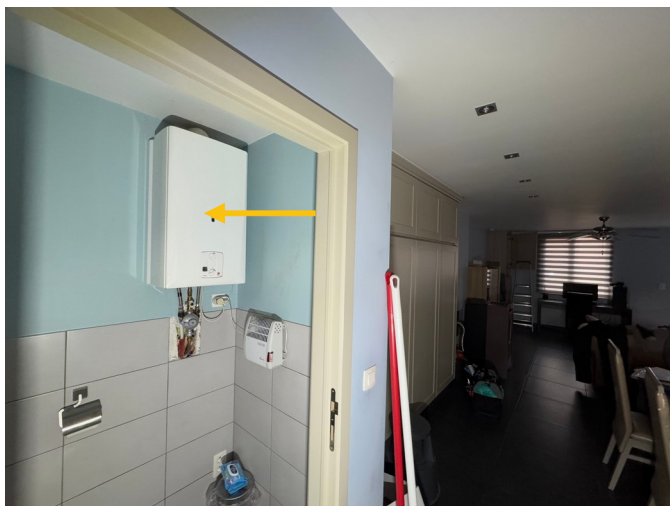
De doorstomer is van 2008. Door bouwjaar is deze niet-asbestverdacht.

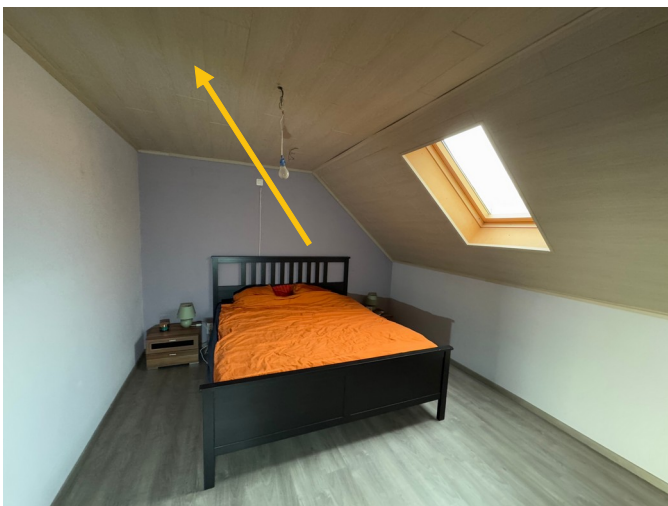
PVC/HOUT/gipsplaat is niet asbestverdacht. Deskundige kan geen uitspraak doen over achterliggende materialen. Destructief onderzoek is aangewezen bij renovatie of sloop om achterliggende lagen op asbest uit te sluiten.

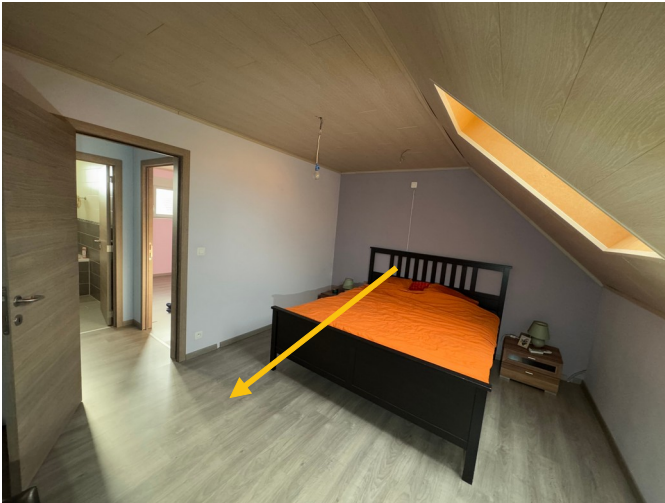
Laminaat is niet asbestverdacht, maar deskundige kan geen uitspraak doen over de onderliggende lagen zonder destructief onderzoek. Destructief onderzoek is aangewezen bij renovatie om achterliggende lagen op asbest uit te sluiten.

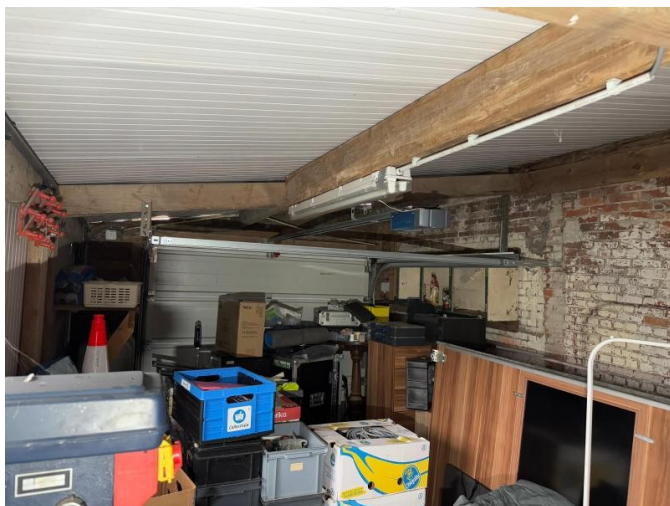
Geen asbestverdachte materialen aanwezig.

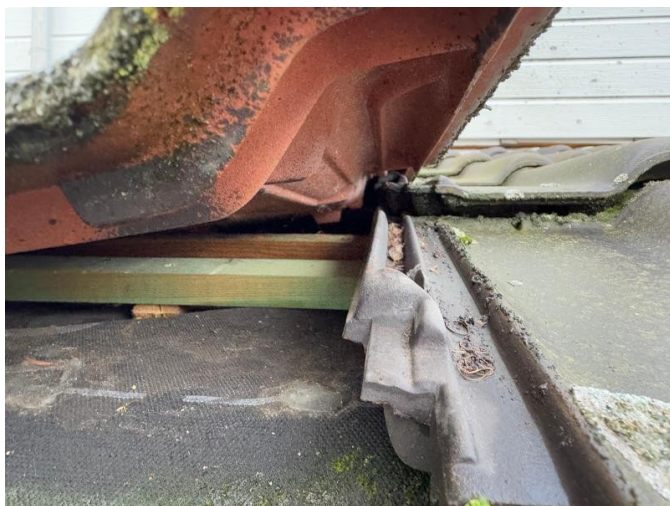
Dak bestaat uit dakpannen, kepers, vochtwerende doek, isolatiemateriaal. Deze materialen zijn niet asbestverdacht.

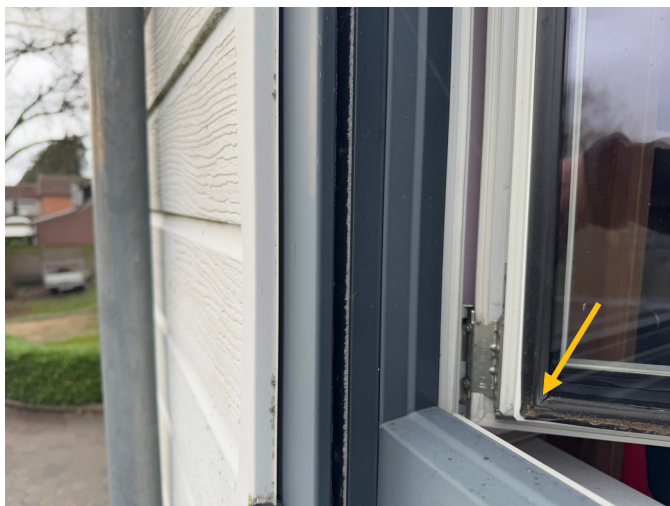
Flexibele kit is niet asbestverdacht.

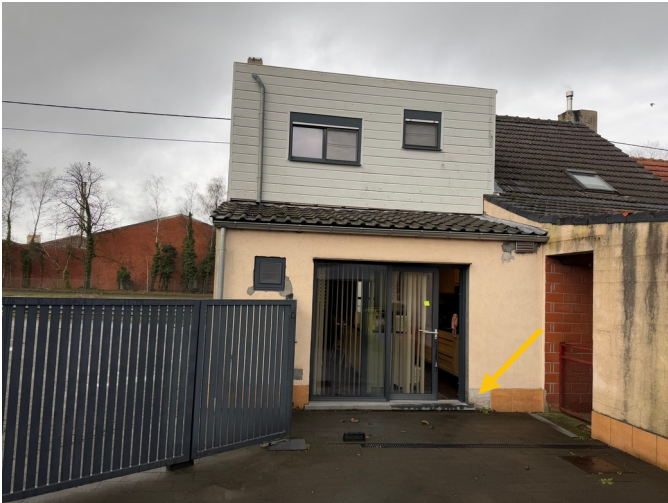
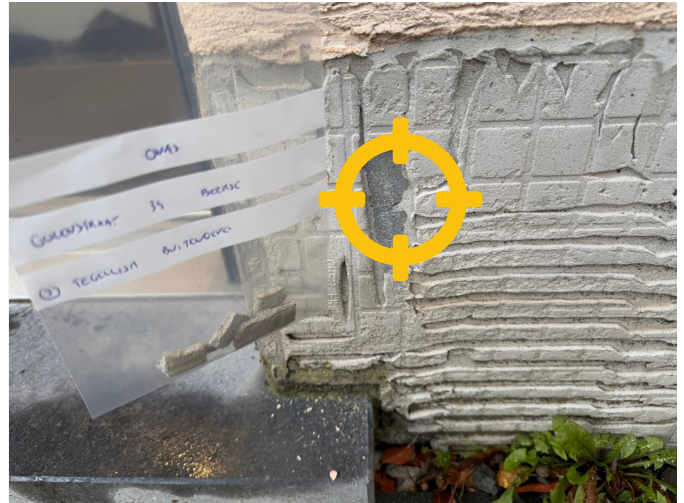
Fiche 12: Tegellijm

Geen asbest

#	Type	Referentie	Resultaat
12.1	Puntmonster	3	Geen asbest

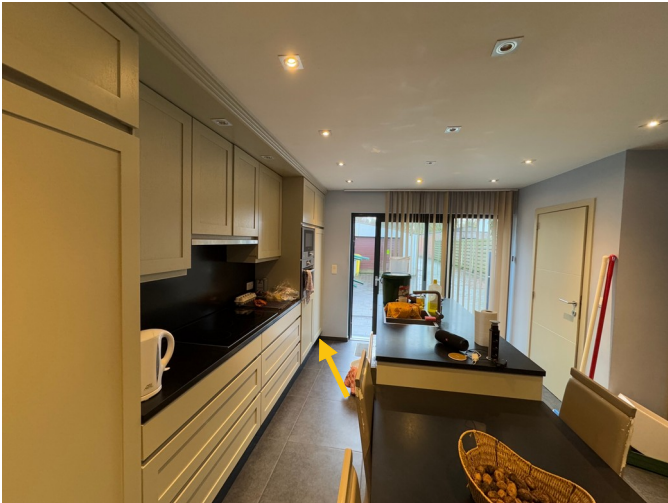
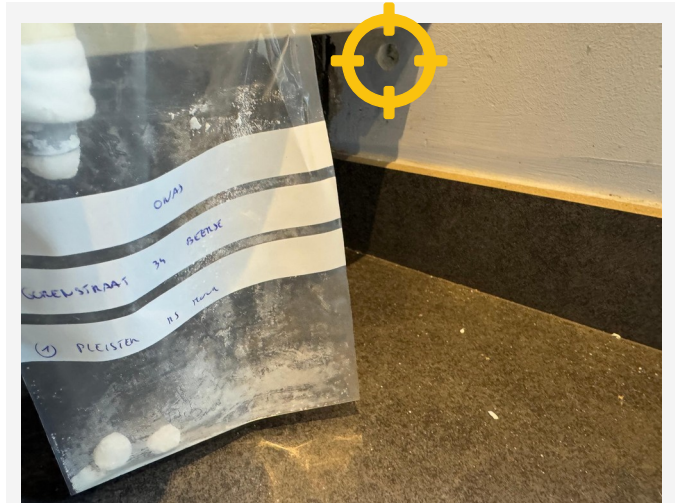
Fiche 13: Pleister wanden

Geen asbest

#	Type	Referentie	Resultaat
13.1	Mengmonster	1	Geen asbest

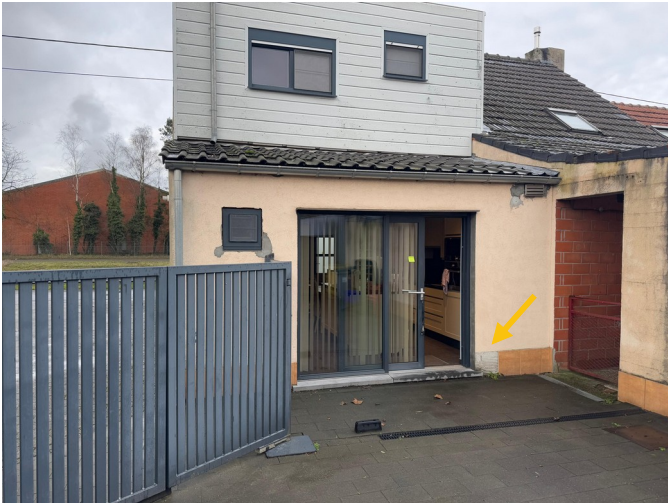
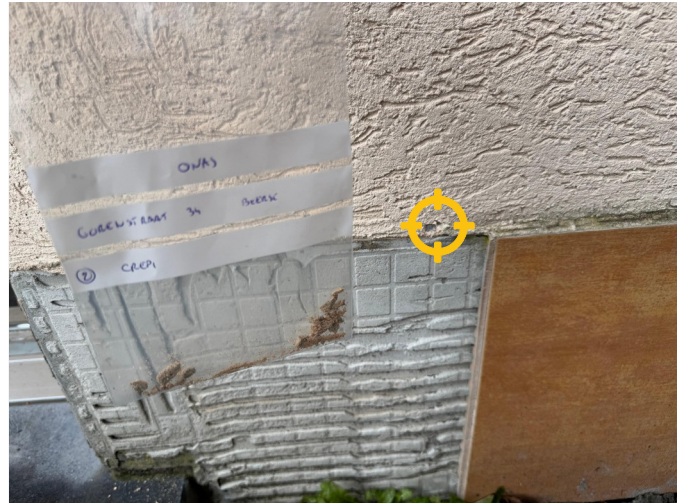
Fiche 14: Crepi buitengevel

Geen asbest

#	Type	Referentie	Resultaat
14.1	Puntmonster	2	Geen asbest

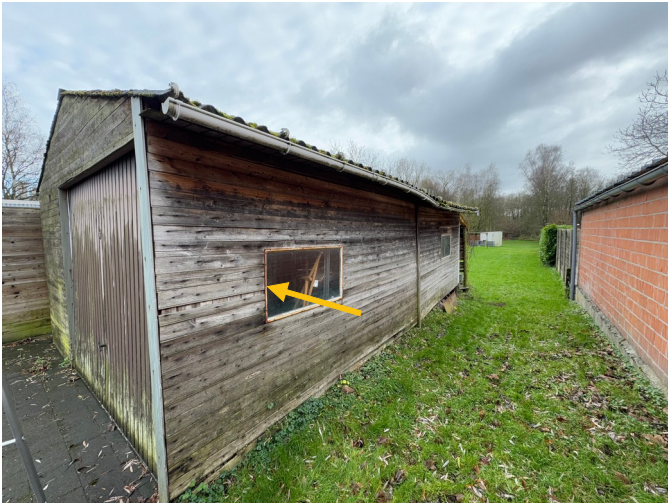
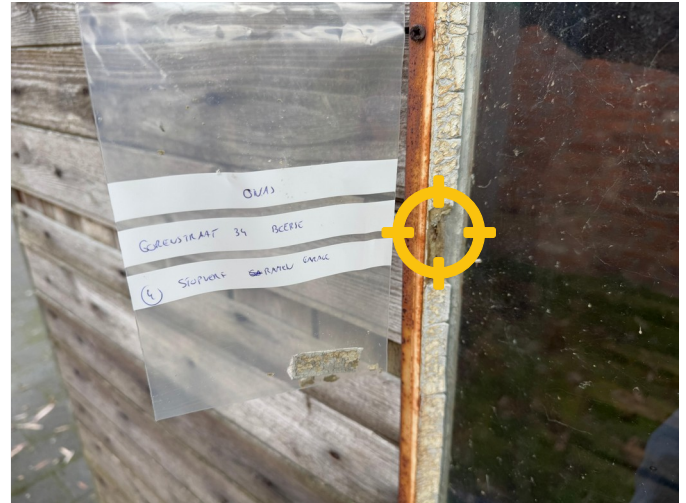
Fiche 15: Stopverf tussen glas en raam garage 2

Geen asbest

#	Type	Referentie	Resultaat
15.1	Puntmonster	4	Geen asbest
