# Asbestinventarisatetest

Kraaijenhorst 4, 2960 Brecht

Attestnummer : 20240802-000007.000

Uitgegeven op : 02.08.2024

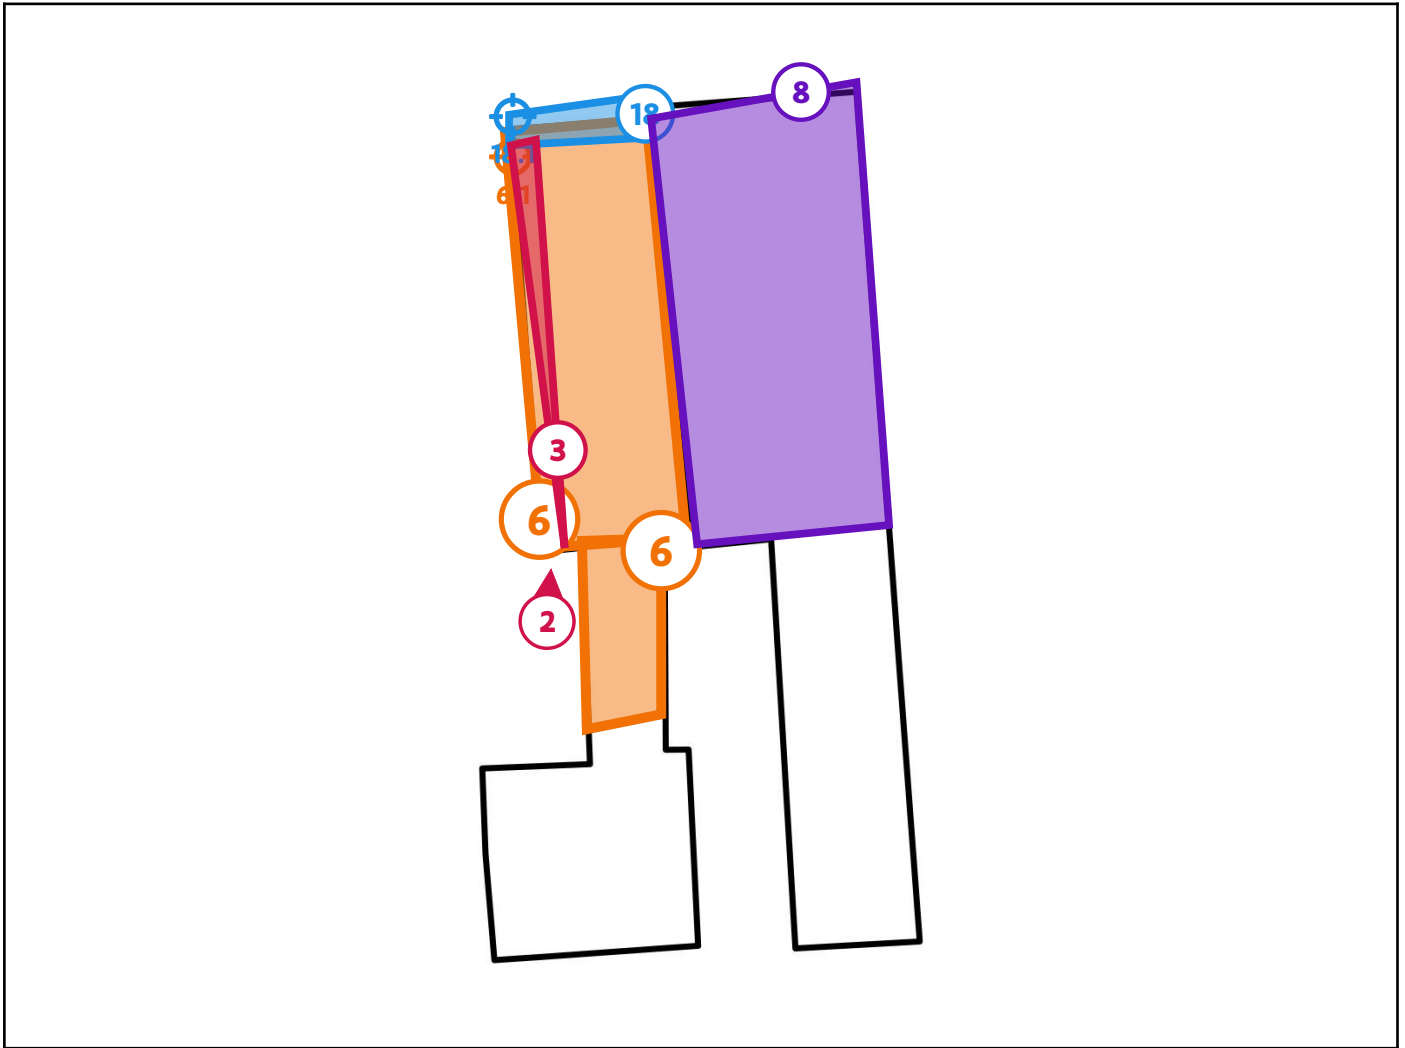
## Plan 1.2: Hoofdgebouw plan

| Beschrijving | Type | Actie |
|--|---|---|
| 2. Slib in regenton | Asbestmateriaal | Dringend verwijderen |
| 3. Slib in dakgoot | Asbestmateriaal | Dringend verwijderen |
| 6. Dakbedekking - Golfplaten hoofdgebouw | Asbestmateriaal | Verwijderen |
| 8. Onderdak/zolderverdieping | Beperking | - |

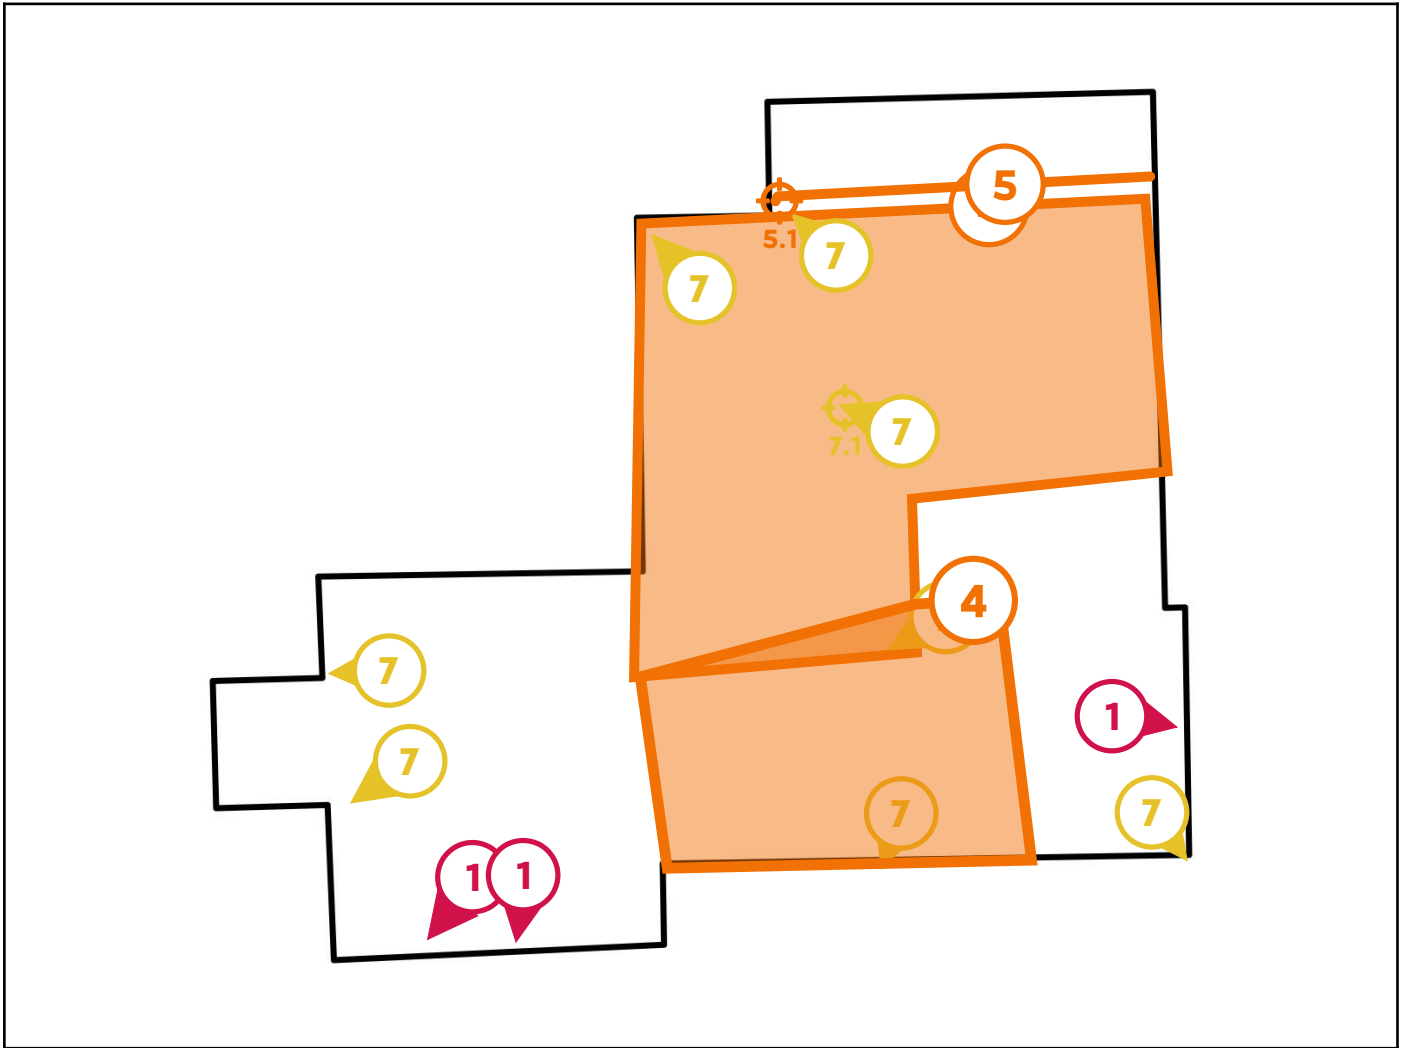
## Plan 5.1: Bijgebouw plan

| Beschrijving | Type | Actie |
|---|---|---|
| 1. Golfplaten | Asbestmateriaal | Dringend verwijderen |
| 4. Dakbedekking - Golfplaten | Asbestmateriaal | Verwijderen |
| 5. Golfplaten wanden | Asbestmateriaal | Verwijderen |
| 7. Asbestcementkoker | Asbestmateriaal | Zorgvuldig beheren |

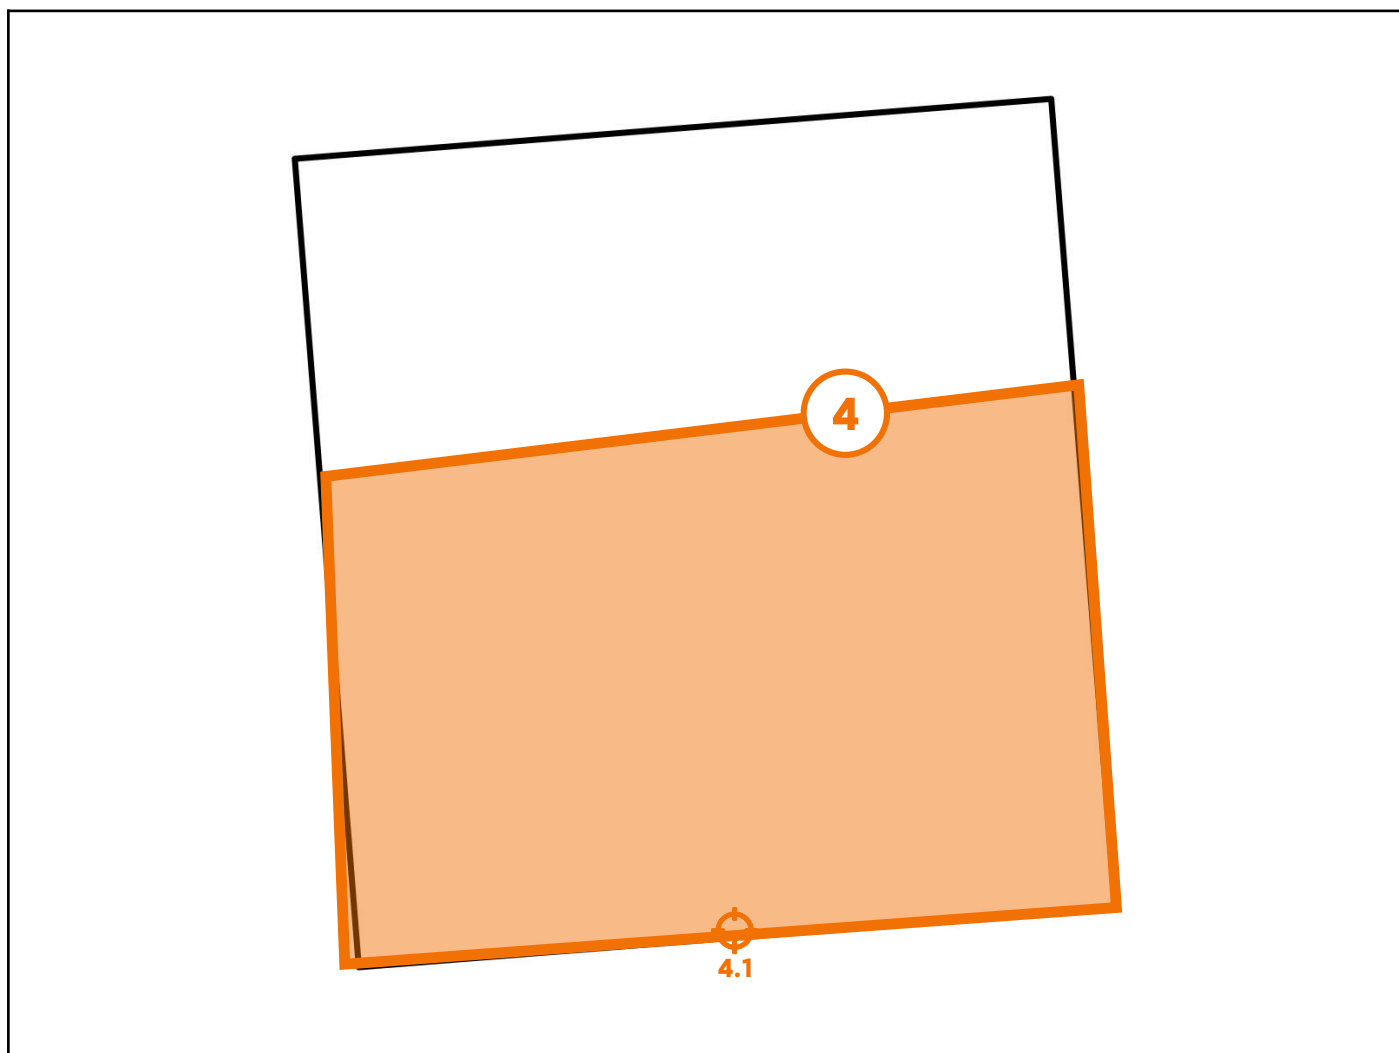
## Plan 6.1: Bijgebouw plan

| Beschrijving | Type | Actie |
|---|---|---|
| 4. Dakbedekking - Golfplaten | Asbestmateriaal | <a href="#">Verwijderen</a> |

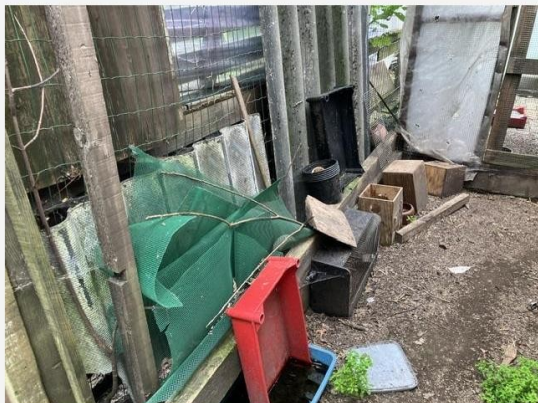
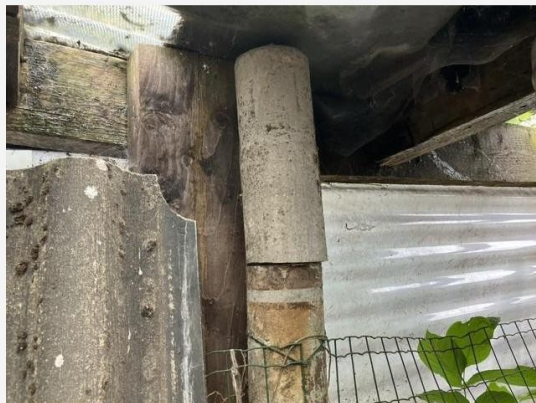
Het asbestmateriaal valt onder de mijlpaal van 2040.

**Dringend verwijderen**

| Beschrijving | Golfplaten |
| Type afvalstof | Betreft stock-voorraad of gedemonteerde asbestmaterialen |
| Hoeveelheid (gewicht - aantal) | <ul style="list-style-type: none"><li>35,00 kg - 1 stuk</li></ul> |

- Verwijder het asbestafval.

- Eenvoudige handelingen: mag via doe-het-zelf of door werknemer(s) met opleidingsattest eenvoudige handelingen  
Deze toepassing mag worden verwijderd via deze methode. Bijkomende info (oa voorzorgsmaatregelen) kan je terugvinden achteraan in dit attest onder de rubriek toelichting.

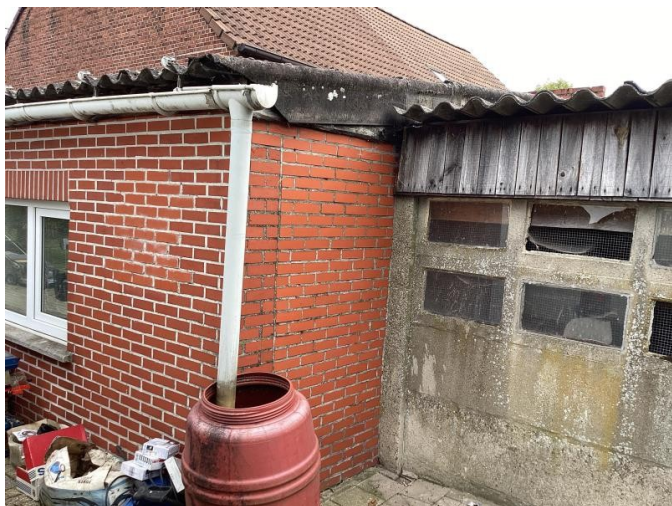
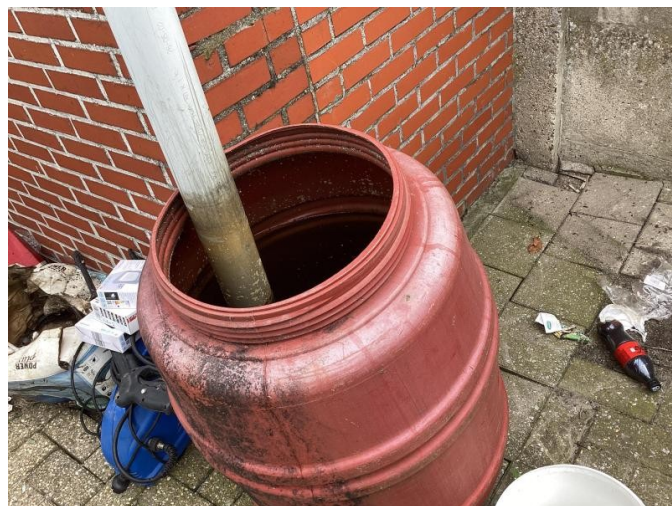
## Fiche 2: Slib in regenton

Het asbestmateriaal valt onder de mijlpaal van 2040.

**Dringend verwijderen**

| Type afvalstof | Betreft resten (contaminatie) van verwerking of beschadiging |
| Type resten (contaminatie) | <ul style="list-style-type: none"><li>• Stof, deeltjes &lt; 4 mm, flinters, gruis (vermengd in materiaal)</li><li>• Stukken, fragmenten (vermengd in materiaal)</li></ul> |
| Bron van de resten | golfplaten dak. |
| Gebondenheid resten | Niet hecht |

- Verwijder het asbestafval.

- Eenvoudige handelingen: enkel door erkend asbestverwijderaar  
Deze toepassing mag worden verwijderd via deze methode. Bijkomende info (oa voorzorgsmaatregelen) kan je terugvinden achteraan in dit attest onder de rubriek toelichting.

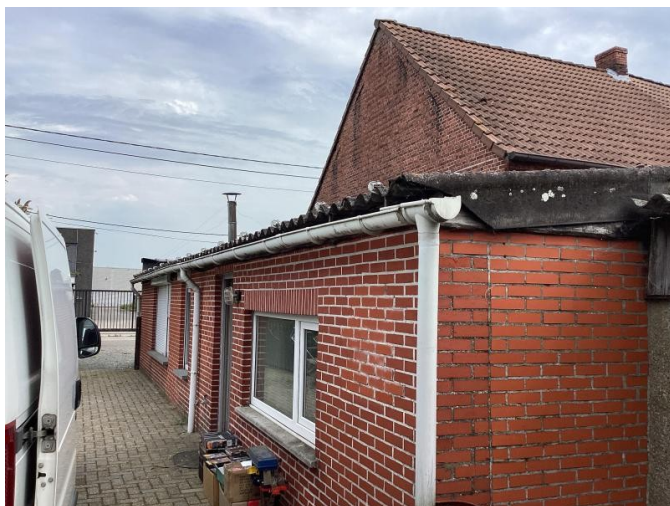
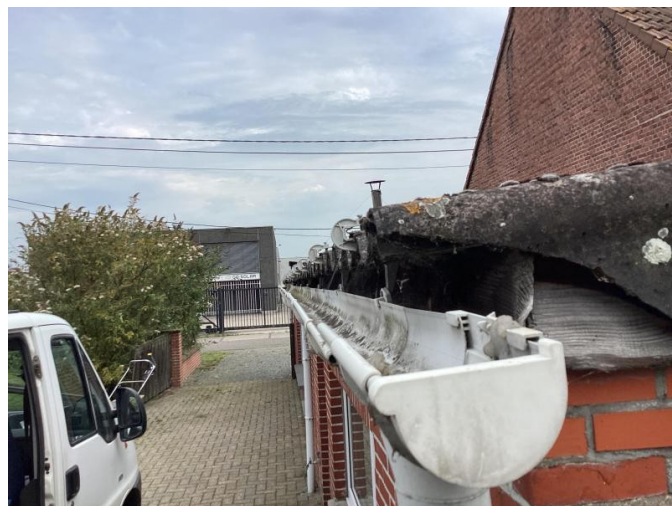
## Fiche 3: Slib in dakgoot

Het asbestmateriaal valt onder de mijlpaal van 2040.

**Dringend verwijderen**

| Type afvalstof | Betreft resten (contaminatie) van verwerking of beschadiging |
| Type resten (contaminatie) | <ul style="list-style-type: none"><li>• Stof, deeltjes &lt; 4 mm, flinters, gruis (los, opliggend)</li><li>• Stof, deeltjes &lt; 4 mm, flinters, gruis (vermengd in materiaal)</li></ul> |
| Bron van de resten | golfplaten. |
| Gebondenheid resten | Niet hecht |

- Verwijder het asbestafval.

- Eenvoudige handelingen: enkel door erkend asbestverwijderaar  
Deze toepassing mag worden verwijderd via deze methode. Bijkomende info (oa voorzorgsmaatregelen) kan je terugvinden achteraan in dit attest onder de rubriek toelichting.

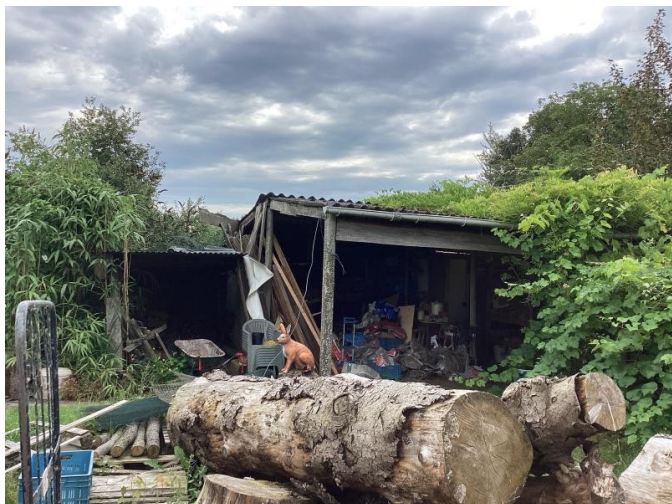
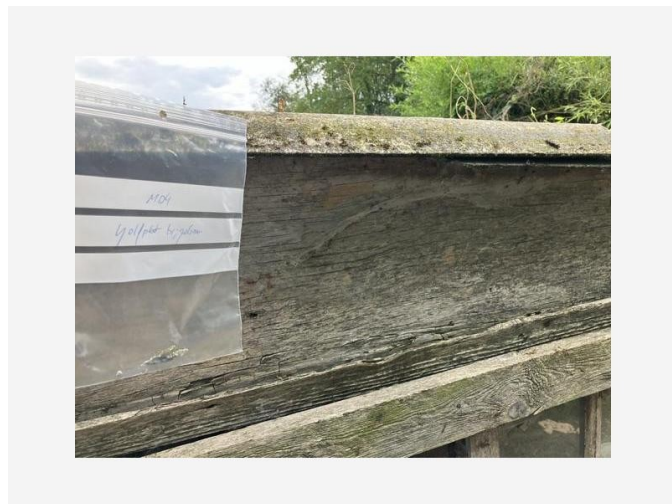
Het asbestmateriaal valt onder de mijlpaal van 2034.

**Verwijderen**

| Eindbeoordeling materiaalrisico | Verhoogd materiaalrisico en/of verhoogde kans op vezelvrijgave |

| Asbestsoort (vezeltype) | Alleen chrysotiel |
| Toestand van het materiaal | Matig beschadigd, matig verweerd |

| # | Type | Referentie | Resultaat |
|---|---|---|---|
| 4.1 | Puntmonster | M04 | Chrysotiel |

| Beschrijving | Dakbedekking - Golfplaten |

- Zorg voor een veilig beheer. Vermijd het beschadigen van het asbestmateriaal. Controleer de toestand jaarlijks op wijzigingen.
- Hemelwater dat afspoelt van asbestcement daken of gevels kan asbestdeeltjes bevatten. Gebruik het enkel voor gesloten circuits (bv. spoelen toiletten). Reinig na het vervangen van het dak of de gevel de dakgoten en regenwaterput of -ton om asbesthoudend sediment of slib te verwijderen

- Eenvoudige handelingen: mag via doe-het-zelf of door werknemer(s) met opleidingsattest eenvoudige handelingen  
Deze toepassing mag worden verwijderd via deze methode. Bijkomende info (oa voorzorgsmaatregelen) kan je terugvinden achteraan in dit attest onder de rubriek toelichting.

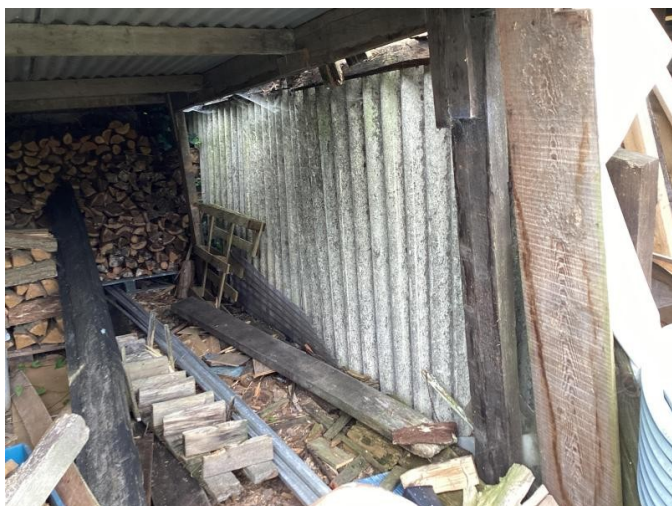
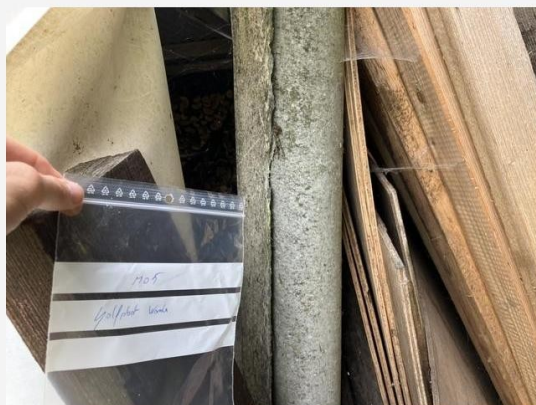
Het asbestmateriaal valt onder de mijlpaal van 2034.

Verwijderen

| Eindbeoordeling materiaalrisico | Verhoogd materiaalrisico en/of verhoogde kans op vezelvrijgave |

| Asbestsoort (vezeltype) | Crocidoliet aanwezig |
| Toestand van het materiaal | Matig beschadigd, matig verweerd |

| # | Type | Referentie | Resultaat |
|---|---|---|---|
| 5.1 | Puntmonster | M05 | Chrysotiel, Crocidoliet |

| Beschrijving | Golfplaten wanden |

- Zorg voor een veilig beheer. Vermijd het beschadigen van het asbestmateriaal. Controleer de toestand jaarlijks op wijzigingen.
- Hemelwater dat afspoelt van asbestcement daken of gevels kan asbestdeeltjes bevatten. Gebruik het enkel voor gesloten circuits (bv. spoelen toiletten). Reinig na het vervangen van het dak of de gevel de dakgoten en regenwaterput of -ton om asbesthoudend sediment of slib te verwijderen

- Eenvoudige handelingen: mag via doe-het-zelf of door werknemer(s) met opleidingsattest eenvoudige handelingen  
Deze toepassing mag worden verwijderd via deze methode. Bijkomende info (oa voorzorgsmaatregelen) kan je terugvinden achteraan in dit attest onder de rubriek toelichting.

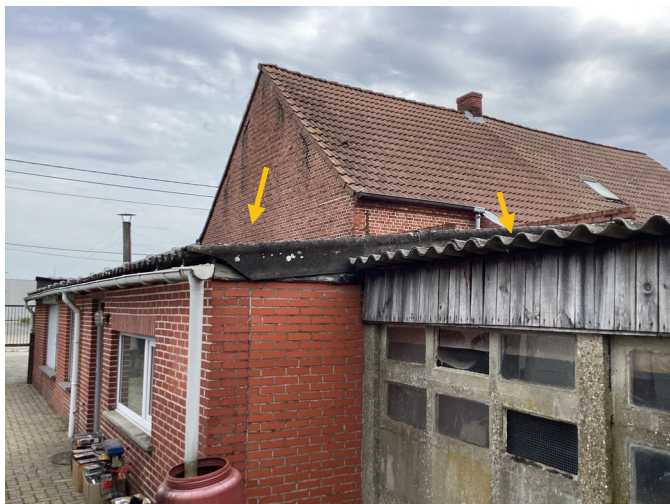
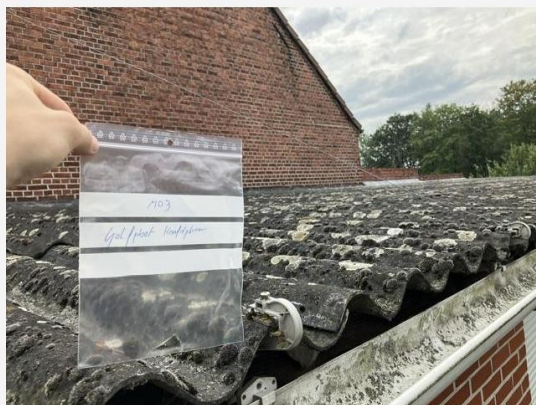
Het asbestmateriaal valt onder de mijlpaal van 2034.

Verwijderen

| Eindbeoordeling materiaalrisico | Verhoogd materiaalrisico en/of verhoogde kans op vezelvrijgave |

| Asbestsoort (vezeltype) | Alleen chrysotiel |

- Zorg voor een veilig beheer. Vermijd het beschadigen van het asbestmateriaal. Controleer de toestand jaarlijks op wijzigingen.
- Hemelwater dat afspoelt van asbestcement daken of gevels kan asbestdeeltjes bevatten. Gebruik het enkel voor gesloten circuits (bv. spoelen toiletten). Reinig na het vervangen van het dak of de gevel de dakgoten en regenwaterput of -ton om asbesthoudend sediment of slib te verwijderen

- Eenvoudige handelingen: mag via doe-het-zelf of door werknemer(s) met opleidingsattest eenvoudige handelingen  
Deze toepassing mag worden verwijderd via deze methode. Bijkomende info (oa voorzorgsmaatregelen) kan je terugvinden achteraan in dit attest onder de rubriek toelichting.
