# Asbestinventarisatetest

Schoonaerde 133, 3290 Diest

Attestnummer : 20231030-000485.000

Uitgegeven op : 30.10.2023

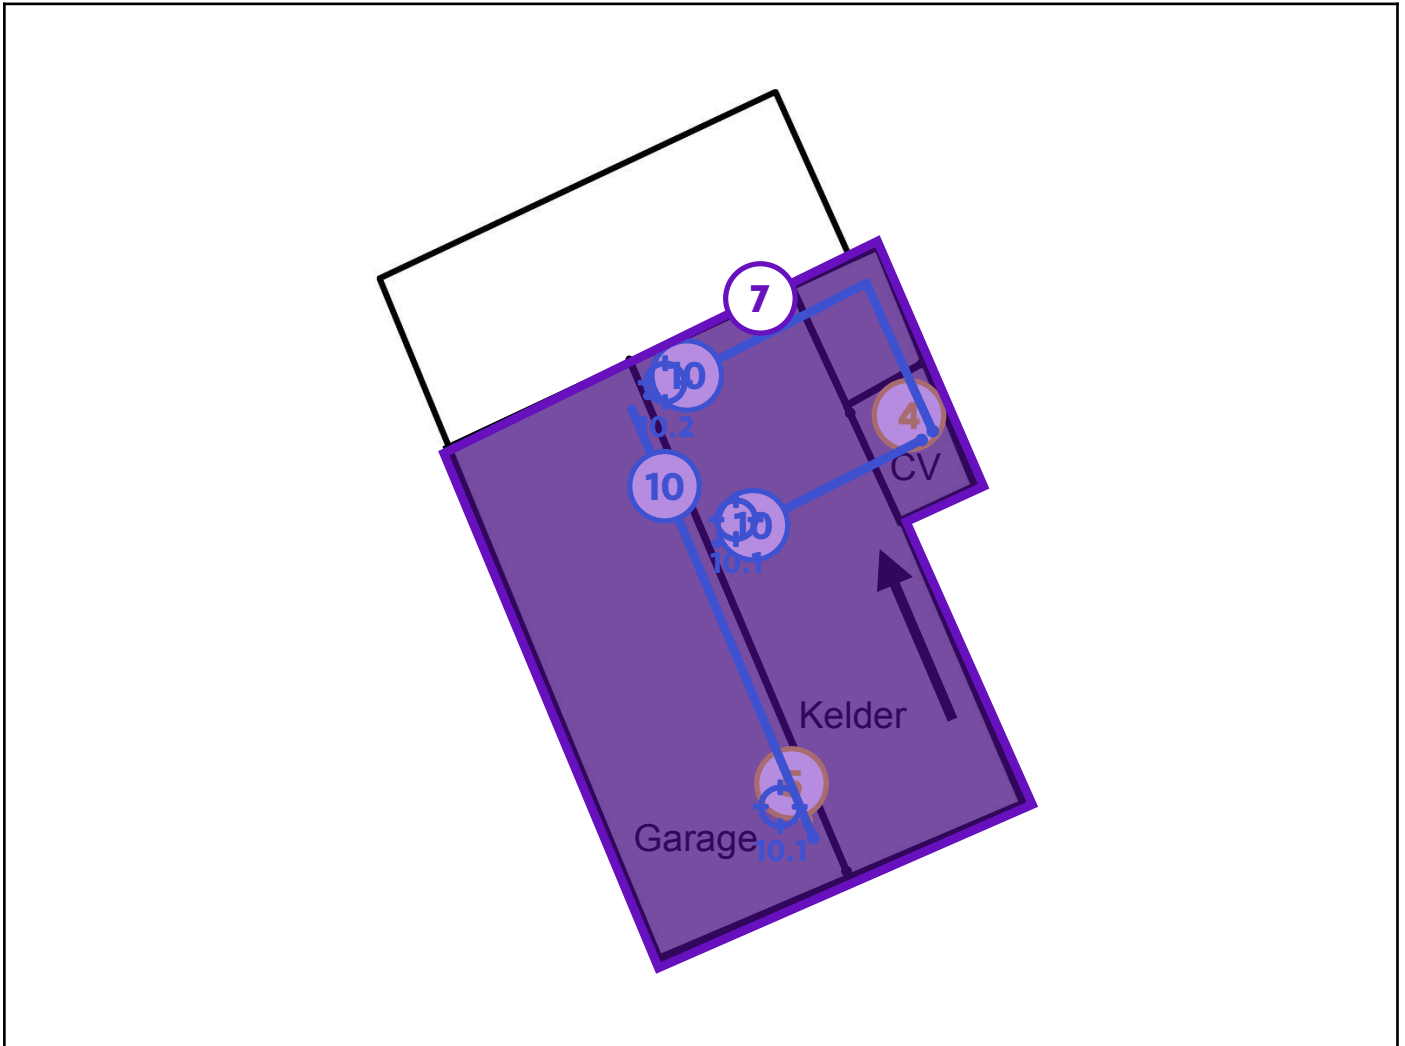
## Plan 1.1: Hoofdgebouw plan kelder

Beschrijving	Type	Actie
4. Dichting mazoutketel	Asbestmateriaal	Zorgvuldig beheren
5. Bakeliet zekeringskast	Asbestmateriaal	Zorgvuldig beheren
7. Algemeen advies	Advies	-
10. Leidingisolatie kelder	Geen asbest	-
10.1 Code: MM03 recht	Mengmonster	-
10.2 Code: MM04 bocht	Puntmonster	-

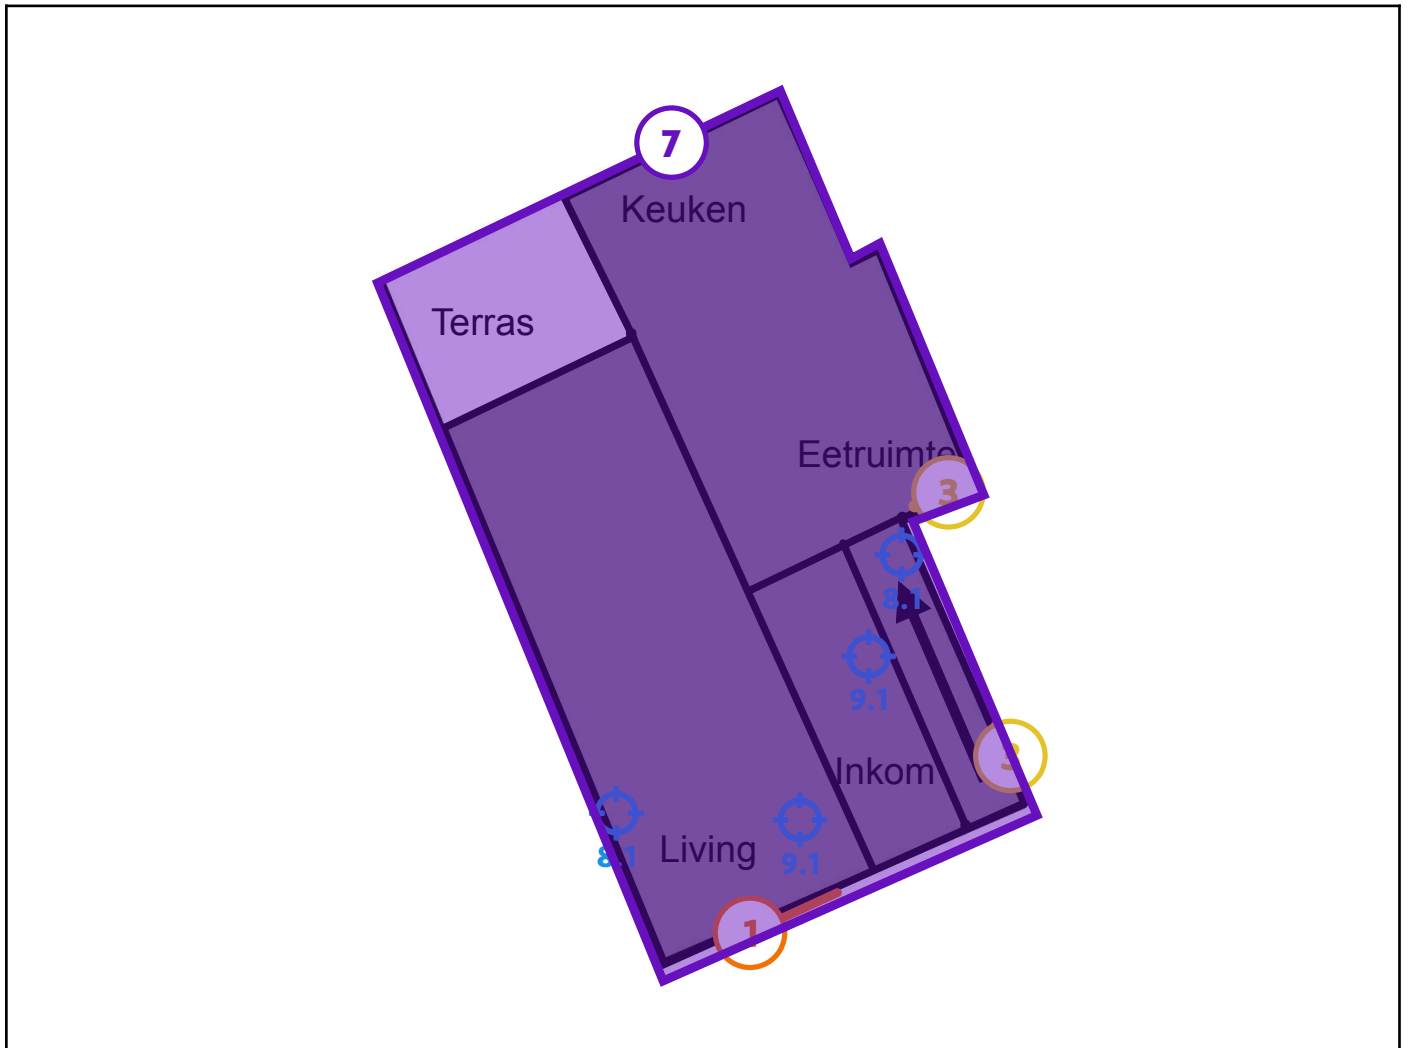
## Plan 1.2: Hoofdgebouw plan GVL

Beschrijving	Type	Actie
1. Dakleien	Asbestmateriaal	Verwijderen
3. Massal tabletten	Asbestmateriaal	Zorgvuldig beheren
7. Algemeen advies	Advies	-
8. Pleisterwerk Muur	Geen asbest	-
8.1 Code: MM01	Mengmonster	-
9. Pleisterwerk plafond	Geen asbest	-
9.1 Code: MM02	Mengmonster	-

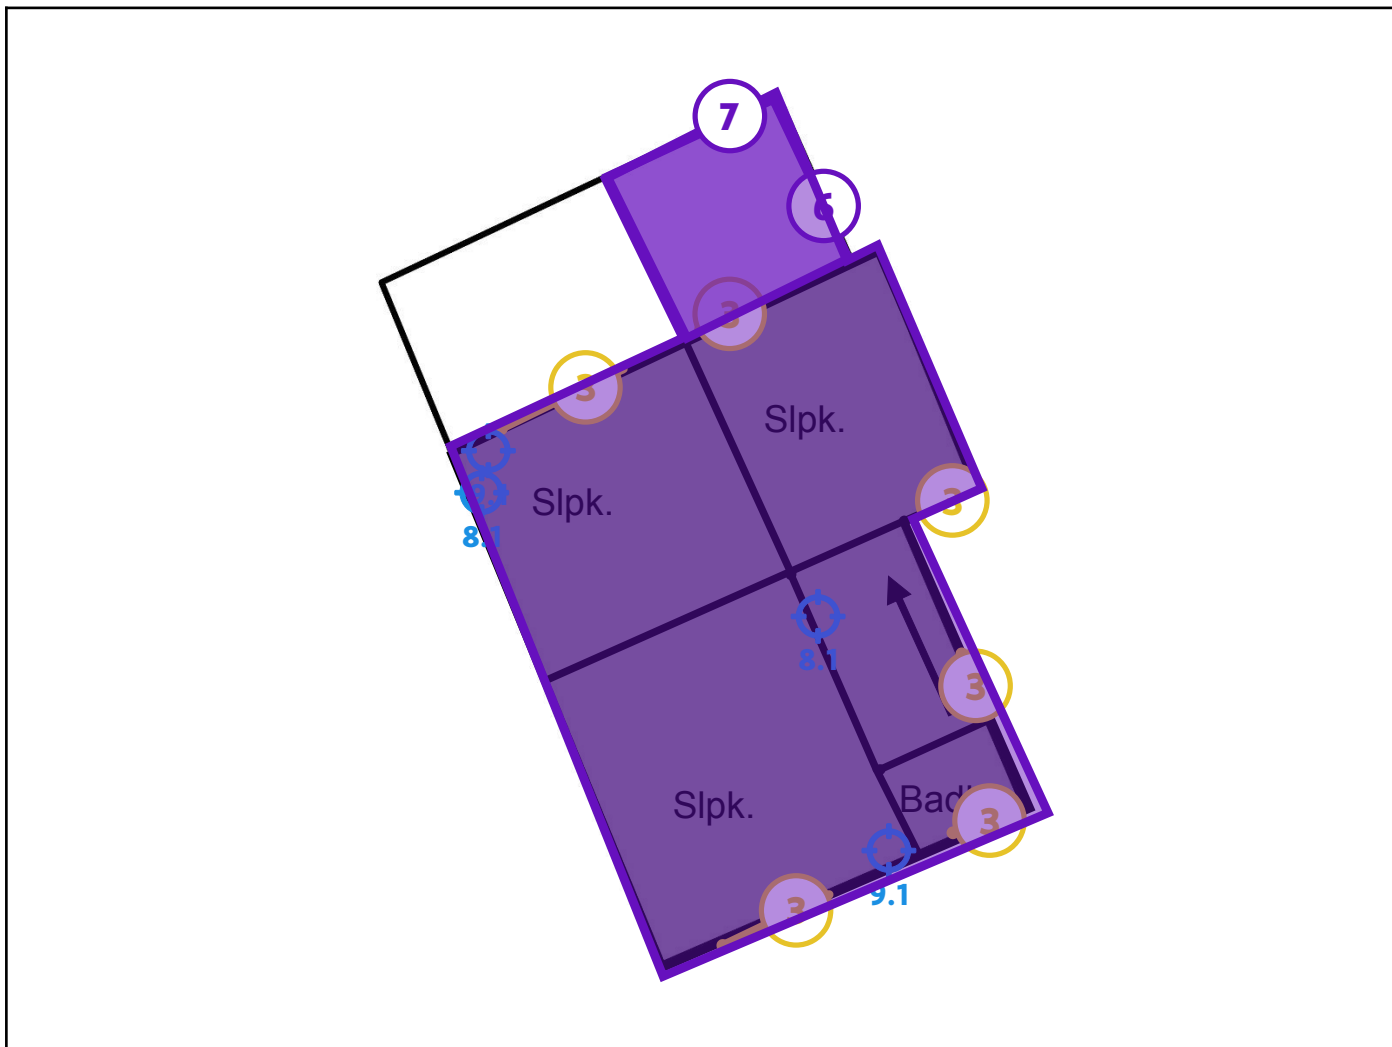
## Plan 1.3: Hoofdgebouw plan 1ste verdieping

Beschrijving	Type	Actie
3. Massal tabletten	Asbestmateriaal	Zorgvuldig beheren
6. Ontoegankelijke ruimte	Beperking	-
7. Algemeen advies	Advies	-
8. Pleisterwerk Muur	Geen asbest	-
8.1 Code: MM01	Mengmonster	-
9. Pleisterwerk plafond	Geen asbest	-
9.1 Code: MM02	Mengmonster	-

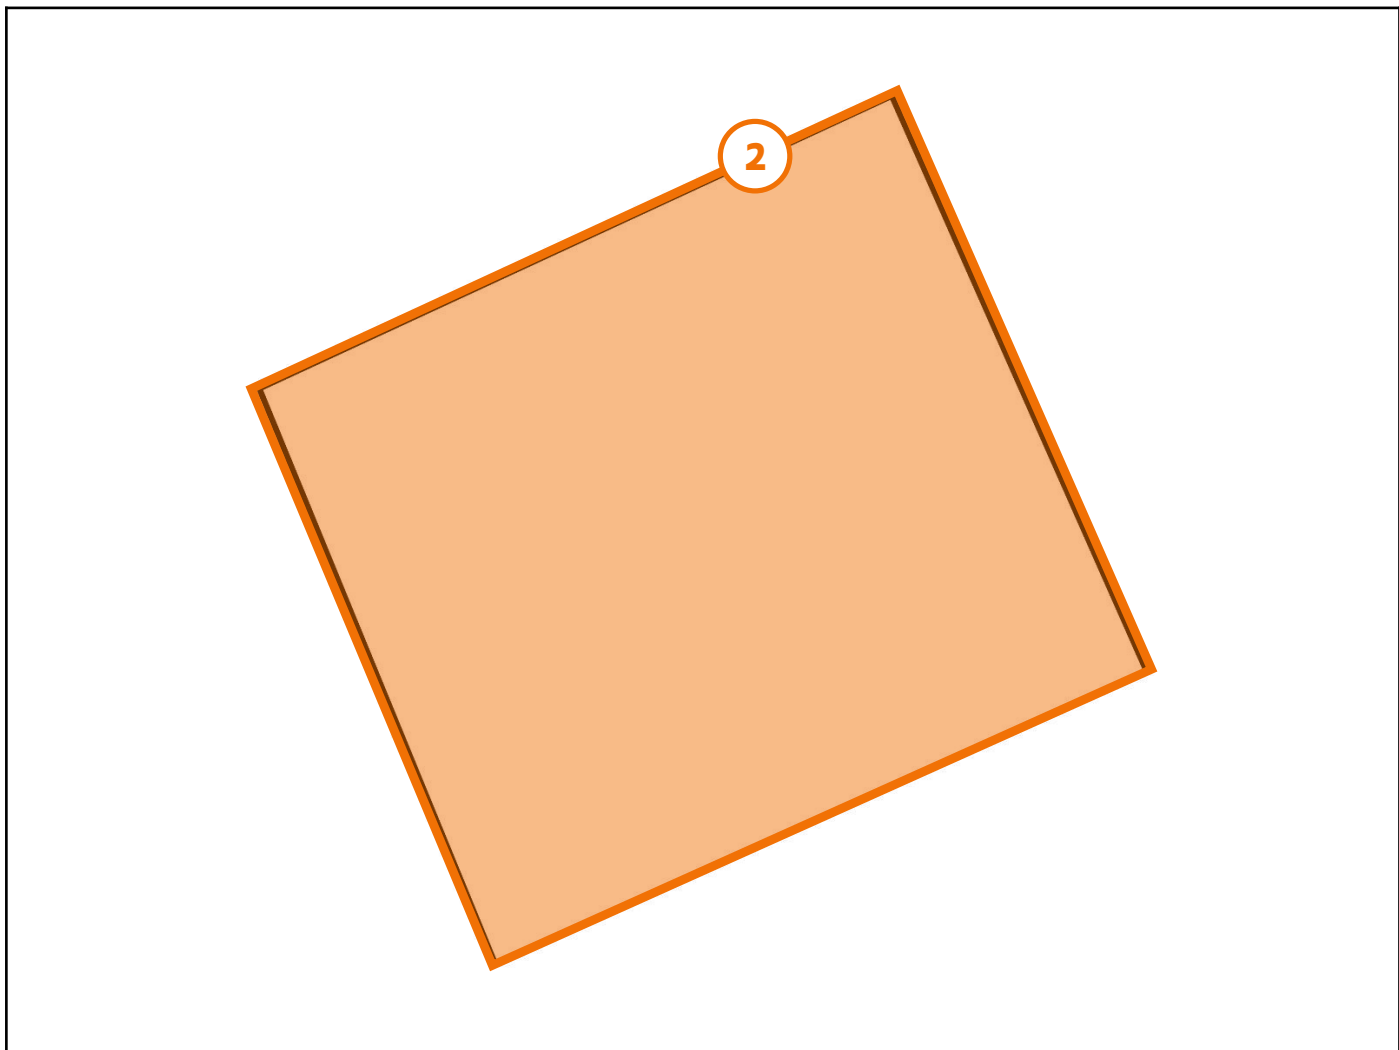
## Plan 3.1: Kippenstal plan

Beschrijving	Type	Actie
2. Golfplaten stal	Asbestmateriaal	<a href="#">Verwijderen</a>

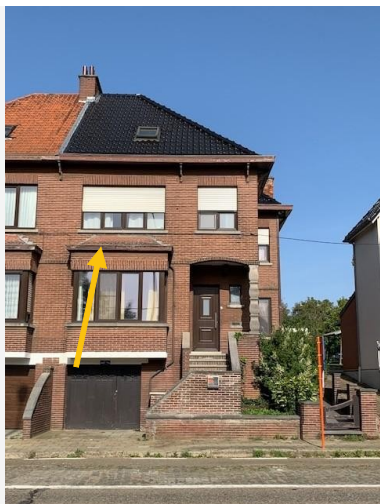
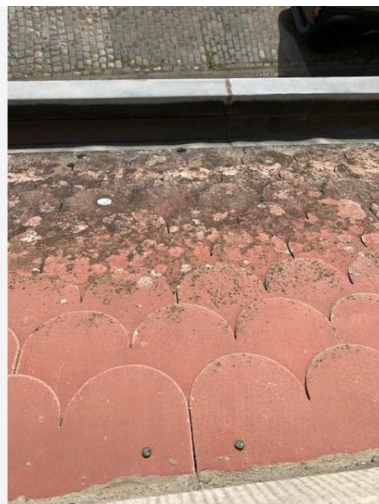
Het asbestmateriaal valt onder de mijlpaal van 2034.

Eindbeoordeling materiaalrisico	Verhoogd materiaalrisico en/of verhoogde kans op vezelvrijgave
---------------------------------	----------------------------------------------------------------

Gebondenheid	Categorie 1: hechtgebonden in oorsprong
Asbestsoort (vezeltype)	Alleen chrysotiel
Asbestconcentratie	Laag (< 50%)
Afschermingsgraad van het gehele materiaal	Geheel of deels vrij aan de buitenlucht
Toestand van het materiaal	Matig beschadigd, matig verweerd

Beschrijving	Dakleien
Omgeving	Buiten
Primaire drager	Schuin dak
Asbestmateriaal	Dak- en gevelbekleding - Lei, shingle
Bindmiddel van asbestmateriaal	Cement
Gebondenheid op basis van bindmiddel	Hecht
Hoeveelheid (oppervlakte - aantal)	<ul style="list-style-type: none"><li>• 2,00 m<sup>2</sup> - 1 stuk</li></ul>
Totale oppervlakte	2,00 m <sup>2</sup>
Eenvoudig bereikbaar	Ja
Bevestigingswijze	<ul style="list-style-type: none"><li>• Genageld, geniet</li></ul>
Identificatiemethode	Vaststelling zonder monsternamen

- Verwijder dit asbestmateriaal zo snel mogelijk. Volg de toestand goed op.

- Eenvoudige handelingen: mag via doe-het-zelf of door werknemer(s) met opleidingsattest eenvoudige handelingen  
Indien mogelijk de ondervloer afdekken met folie. De leien moeten voorzichtig verwijderd worden, extra bevochtigen om stof te voorkomen + nemen van de nodige beschermingsmaatregelen (mondmasker type ffp3, handschoenen, tyvec beschermingskledij). Bij de gemeente/containerpark afsluitzakken halen om dubbel in te pakken en af te voeren naar het containerpark.

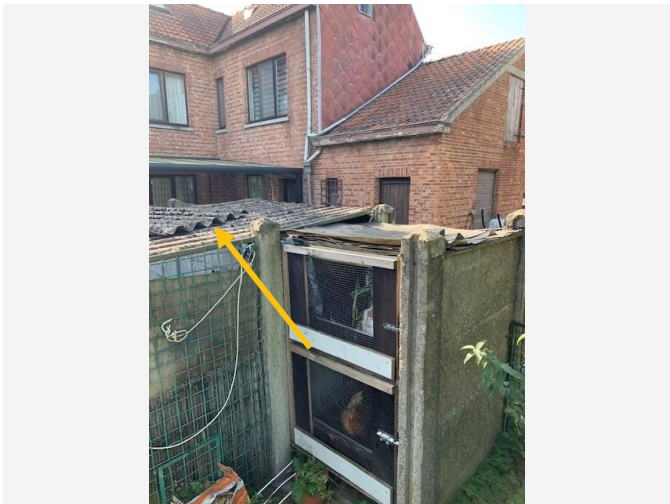
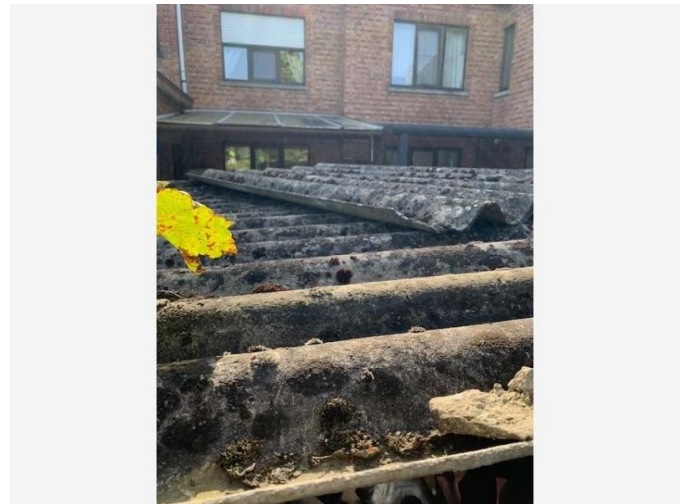
Het asbestmateriaal valt onder de mijlpaal van 2034.

Eindbeoordeling materiaalrisico	Verhoogd materiaalrisico en/of verhoogde kans op vezelvrijgave
---------------------------------	----------------------------------------------------------------

Gebondenheid	Categorie 1: hechtgebonden in oorsprong
Asbestsoort (vezeltype)	Alleen chrysotiel
Asbestconcentratie	Laag (< 50%)
Afschermingsgraad van het gehele materiaal	Geheel of deels vrij aan de buitenlucht
Toestand van het materiaal	Zwaar beschadigd, zwaar verweerd

Beschrijving	Golfplaten stal
Omgeving	Grenst aan binnen- en buitenlucht
Primaire drager	Schuin dak
Asbestmateriaal	Dak- en gevelbekleding - Golfplaat
Bindmiddel van asbestmateriaal	Cement
Gebondenheid op basis van bindmiddel	Hecht
Hoeveelheid (oppervlakte - aantal)	<ul style="list-style-type: none"><li>• 2,00 m<sup>2</sup> - 1 stuk</li></ul>
Totale oppervlakte	2,00 m <sup>2</sup>
Eenvoudig bereikbaar	Ja
Bevestigingswijze	<ul style="list-style-type: none"><li>• Los (al dan niet bedekt)</li><li>• Geschroefd</li></ul>

- Verwijder dit asbestmateriaal zo snel mogelijk. Volg de toestand goed op.

- Eenvoudige handelingen: mag via doe-het-zelf of door werknemer(s) met opleidingsattest eenvoudige handelingen  
Ondervloer afdekken, golfplaten voorzichtig verwijderen, extra fixeren, niet breken, niet gooien, onmiddellijk verpakken of voorzichtig in container met asbestbag plaatsen.

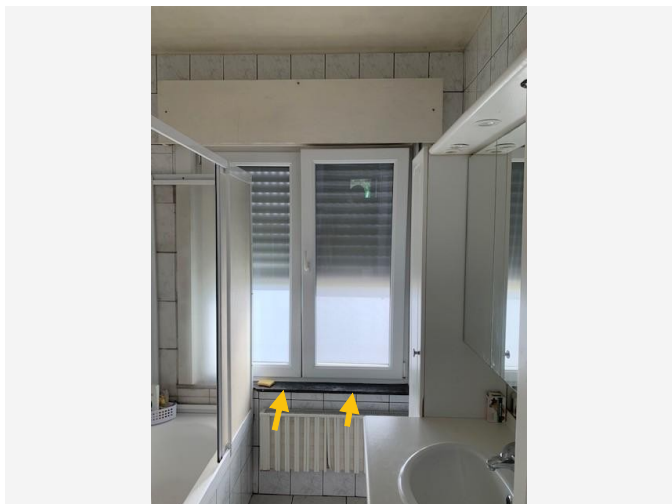
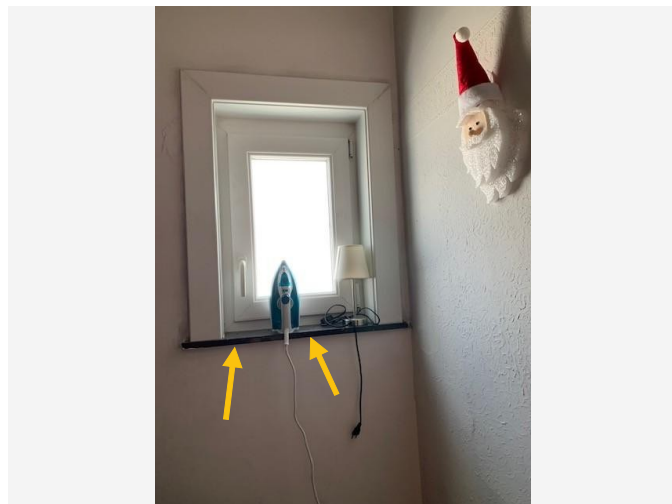
Het asbestmateriaal valt onder de mijlpaal van 2040.

Eindbeoordeling materiaalrisico	Laag materiaalrisico en/of verlaagde kans op vezelvrijgave
---------------------------------	------------------------------------------------------------

Gebondenheid	Categorie 1: hechtgebonden in oorsprong
Asbestsoort (vezeltype)	Alleen chrysotiel
Asbestconcentratie	Laag (< 50%)
Afschermingsgraad van het gehele materiaal	Geheel of deels (ook) vrij aan de binnenlucht
Toestand van het materiaal	Licht beschadigd, licht verweerd. Intact materiaal type Pical – asbestboard of categorie III 'gebondenheid'

Beschrijving	Massal tabletten
Omgeving	Binnen
Primaire drager	Wandopening verticaal (raam, deur, ...)
Asbestmateriaal	Plaat, paneel, tablet - Type Massal
Bindmiddel van asbestmateriaal	Cement
Gebondenheid op basis van bindmiddel	Hecht
Hoeveelheid (oppervlakte - dikte - aantal)	<ul style="list-style-type: none"><li>• 0,15 m<sup>2</sup> - 1,00 cm - 3 stuks</li><li>• 0,20 m<sup>2</sup> - 1,00 cm - 2 stuks</li><li>• 0,25 m<sup>2</sup> - 1,00 cm - 3 stuks</li></ul>
Totaal volume	0,016 m <sup>3</sup>
Eenvoudig bereikbaar	Ja

- Zorg voor een veilig beheer. Vermijd het beschadigen van het asbestmateriaal. Controleer de toestand jaarlijks op wijzigingen.

- Eenvoudige handelingen: mag via doe-het-zelf of door werknemer(s) met opleidingsattest eenvoudige handelingen  
Voorzichtig af te nemen, dubbel te verpakken en af te voeren naar een lokaal containerpark.

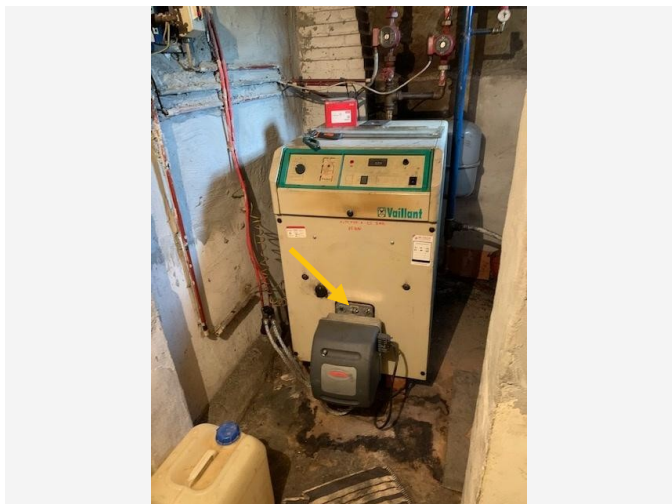
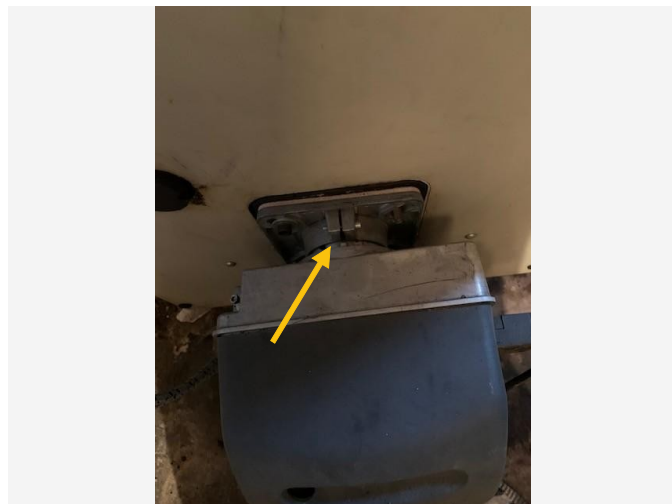
Het asbestmateriaal valt onder de mijlpaal van 2040.

Eindbeoordeling materiaalrisico	Zeer laag materiaalrisico en/of zeer lage kans op vezelvrijgave
---------------------------------	-----------------------------------------------------------------

Gebondenheid	Categorie 1: hechtgebonden in oorsprong
Asbestsoort (vezeltype)	Alleen chrysotiel
Asbestconcentratie	Laag (< 50%)
Afschermingsgraad van het gehele materiaal	Stootvaste afscherming of omkasting
Toestand van het materiaal	Licht beschadigd, licht verweerd. Intact materiaal type Pical – asbestboard of categorie III 'gebondenheid'

Beschrijving	Dichting mazoutketel
Omgeving	Binnen
Primaire drager	Ruimteverwarming
Asbestmateriaal	Pakking, dichting
Bindmiddel van asbestmateriaal	Cement
Gebondenheid op basis van bindmiddel	Hecht
Hoeveelheid (gewicht - aantal)	<ul style="list-style-type: none"><li>• 0,50 kg - 1 stuk</li></ul>
Totaal gewicht	0,50 kg
Eenvoudig bereikbaar	Nee <ul style="list-style-type: none"><li>• Het asbestmateriaal is bedekt (uitgezonderd laag verf, coating, behang, kunststof, textiel) en het wegnemen van het bedekkende materiaal kan niet zonder het bedekkende materiaal te beschadigen.</li></ul>

- Zorg voor een veilig beheer en verwijder dit asbestmateriaal wanneer het bij werken eenvoudig bereikbaar wordt. Controleer de toestand jaarlijks op wijzigingen.

- Eenvoudige handelingen: mag via doe-het-zelf of door werknemer(s) met opleidingsattest eenvoudige handelingen  
Dichtingen dienen voorzichtig verwijderd te worden. Vermijd vrijgave van stofdeeltjes. Dubbel te verpakken en af te voeren naar een lokaal containerpark. Bij het verwijderen ook handschoenen en een mondkap type ffp3 dragen.

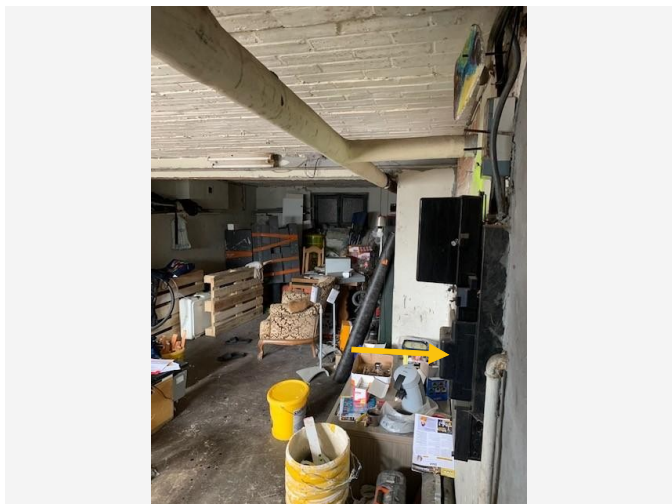
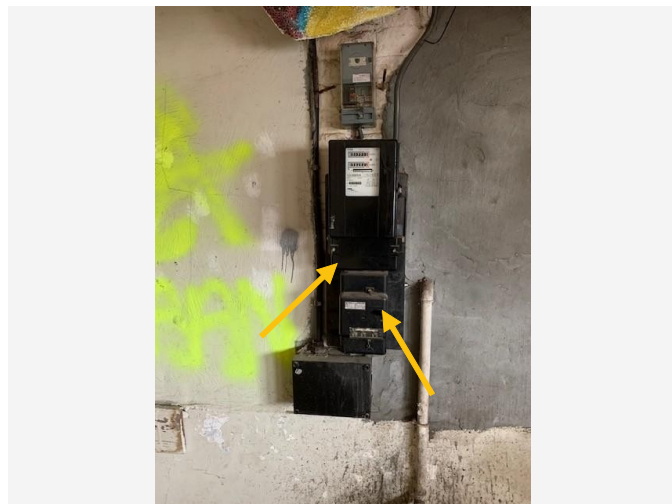
Het asbestmateriaal valt onder de mijlpaal van 2040.

Eindbeoordeling materiaalrisico	Laag materiaalrisico en/of verlaagde kans op vezelvrijgave
---------------------------------	------------------------------------------------------------

Gebondenheid	Categorie 1: hechtgebonden in oorsprong
Asbestsoort (vezeltype)	Alleen chrysotiel
Asbestconcentratie	Laag (< 50%)
Afschermingsgraad van het gehele materiaal	Geheel of deels (ook) vrij aan de binnenlucht
Toestand van het materiaal	Licht beschadigd, licht verweerd. Intact materiaal type Pical – asbestboard of categorie III 'gebondenheid'

Beschrijving	Bakeliet zekeringskast
Omgeving	Binnen
Primaire drager	Communicatie en elektrische infrastructuur en uitrusting
Asbestmateriaal	Plaat, paneel, tablet - Type Bakeliet
Bindmiddel van asbestmateriaal	Kunststof of -hars
Gebondenheid op basis van bindmiddel	Hecht
Hoeveelheid (oppervlakte - dikte - aantal)	• 0,20 m <sup>2</sup> - 1,50 cm - 1 stuk
Totaal volume	0,003 m <sup>3</sup>
Eenvoudig bereikbaar	Ja
Bevestigingswijze	• Geschroefd
Identificatiemethode	Vaststelling zonder monsternamen

- Zorg voor een veilig beheer. Vermijd het beschadigen van het asbestmateriaal. Controleer de toestand jaarlijks op wijzigingen.

- Eenvoudige handelingen: mag via doe-het-zelf of door werknemer(s) met opleidingsattest eenvoudige handelingen  
Voorzichtig af te nemen, dubbel te verpakken en af te voeren naar een lokaal containerpark.

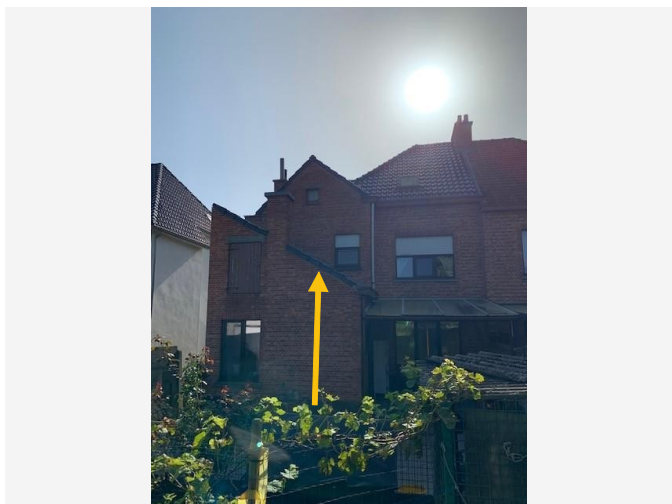
**Reden:** Het te onderzoeken materiaal situeert zich hoger dan 3,50 m te rekenen vanaf een veilige ondergrond

**Uitleg van de asbestdeskundige:** Hoogte dak >3.5 meter. Geen inspectie mogelijk van het dak / onderdak.

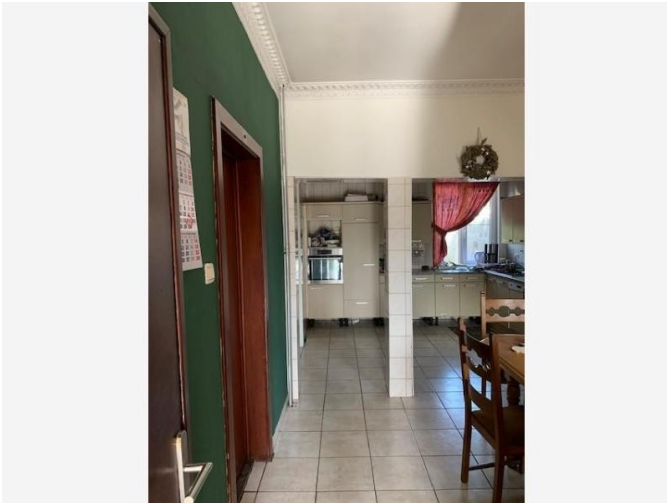
Bepaalde vloeren en muren (keuken) op gelijkvloers en 1ste verdieping (badkamer) zijn afgewerkt met tegels. Vloer inkomhal (gelijkvloers) is eveneens afgewerkt met tegels. Het is mogelijk dat deze met asbest tegellijm bevestigd zijn (lijm heeft een typische zwarte kleur). Als u zwarte tegellijm tegenkomt, laat u hiervan eerst een staal nemen vooraleer u verder gaat met de werken.

Houten vloeren op gelijkvloers en 1ste verdieping: Er kon niet vastgesteld worden wat er zich hieronder bevindt.

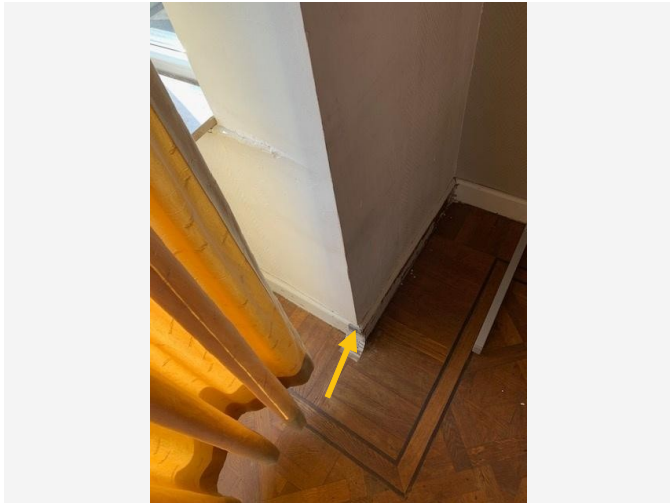
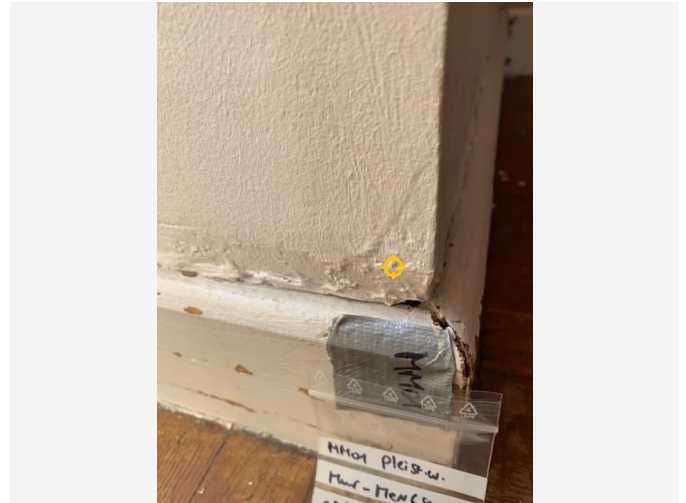
Geen asbest

#	Type	Referentie	Resultaat
8.1	Mengmonster	MM01	Geen asbest

Beschrijving	Pleisterwerk Muur
Omgeving	Binnen
Primaire drager	Binnenwand

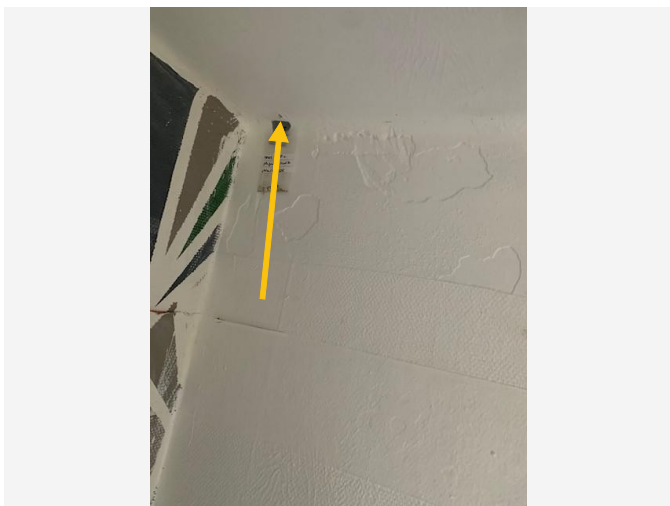
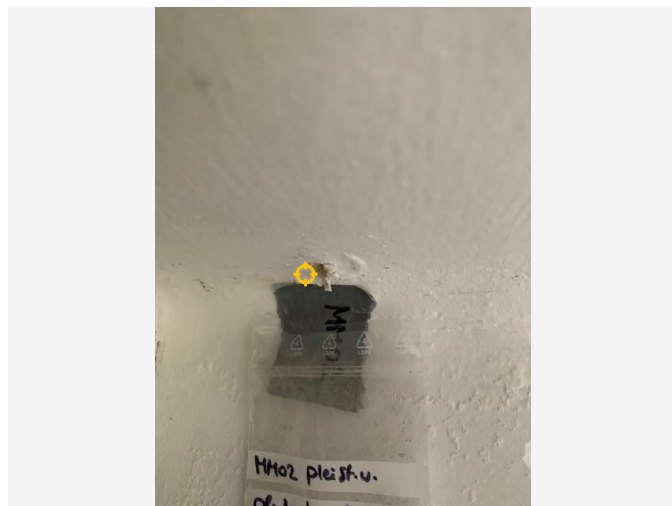
Geen asbest

#	Type	Referentie	Resultaat
9.1	Mengmonster	MM02	Geen asbest

Beschrijving	Pleisterwerk plafond
Omgeving	Binnen
Primaire drager	Plafond

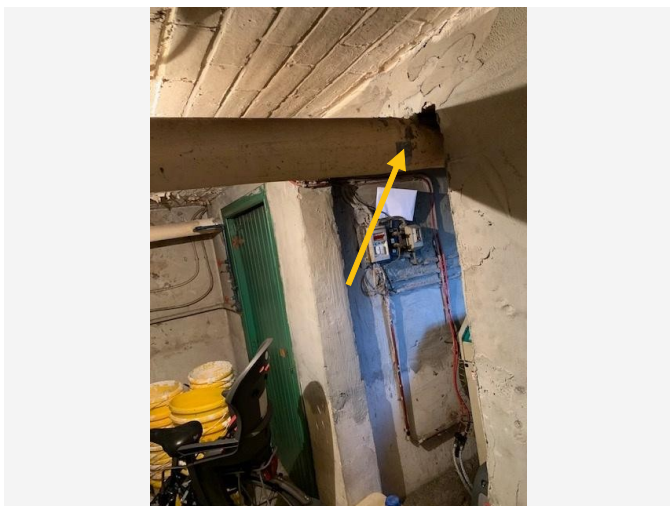
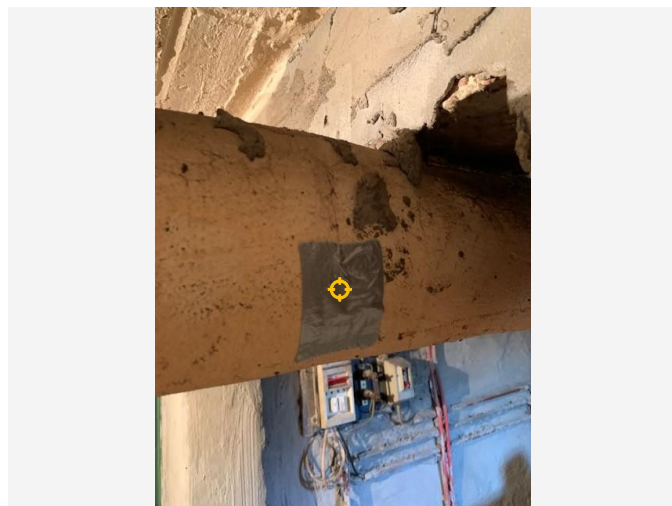
Geen asbest

#	Type	Referentie	Resultaat
10.1	Mengmonster	MM03 recht	Geen asbest
10.2	Puntmonster	MM04 bocht	Geen asbest

Beschrijving	Leidingisolatie kelder
Omgeving	Binnen
Primaire drager	HVAC infrastructuur en uitrusting
