Asbestinventarisatetest

Grotestraat 57, 9500 Geraardsbergen

Attestnummer : 20241209-000267.000

Uitgegeven op : 09.12.2024

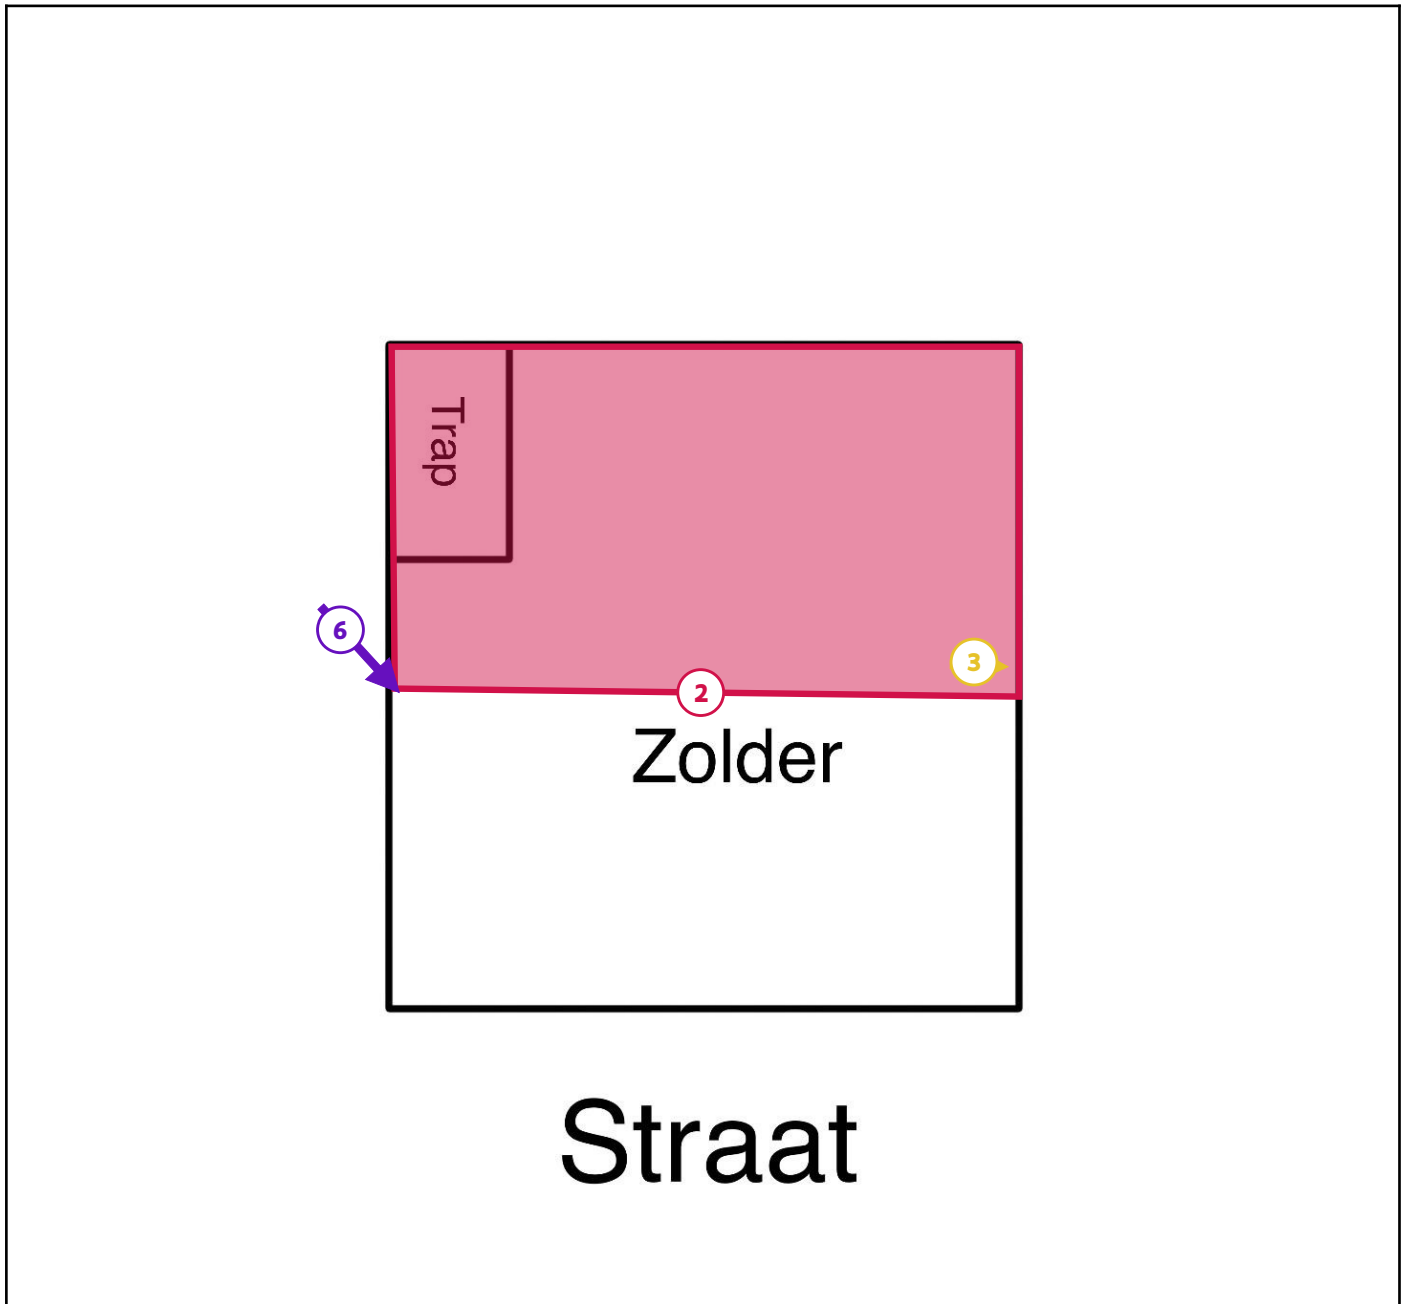
Plan 1.1: Zolder

Beschrijving	Type	Actie
2. Ieren schuin dak achter	Asbestmateriaal	Dringend verwijderen
3. Asbest cement luikje	Asbestmateriaal	Zorgvuldig beheren
6. Schouw	Beperking	-

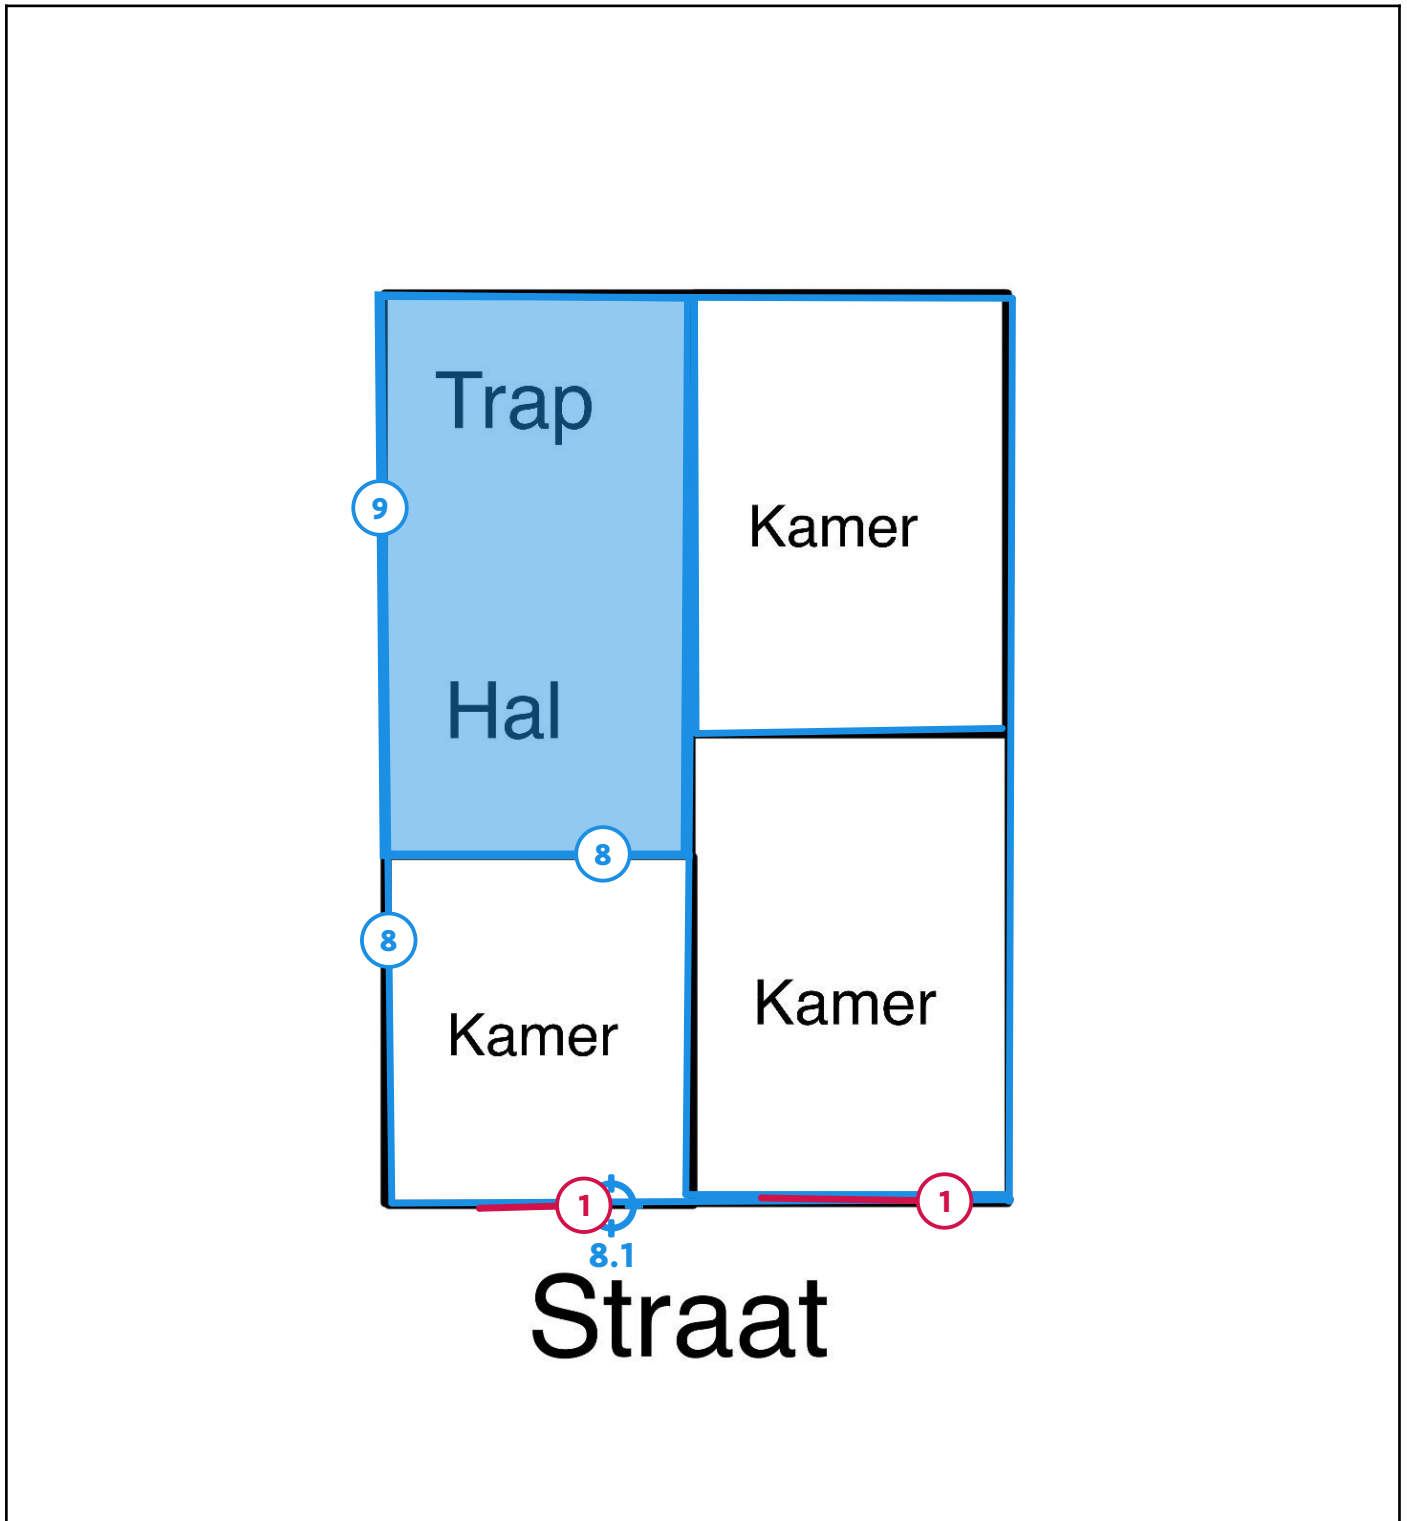
Plan 1.2: Niv2

Beschrijving	Type	Actie
1. mastiek ramen	Asbestmateriaal	Dringend verwijderen

8. pleisterwerk wanden	Geen asbest	-
8.1 Code: mm01	Mengmonster	-
9. pleisterwerk plafond	Geen asbest	-

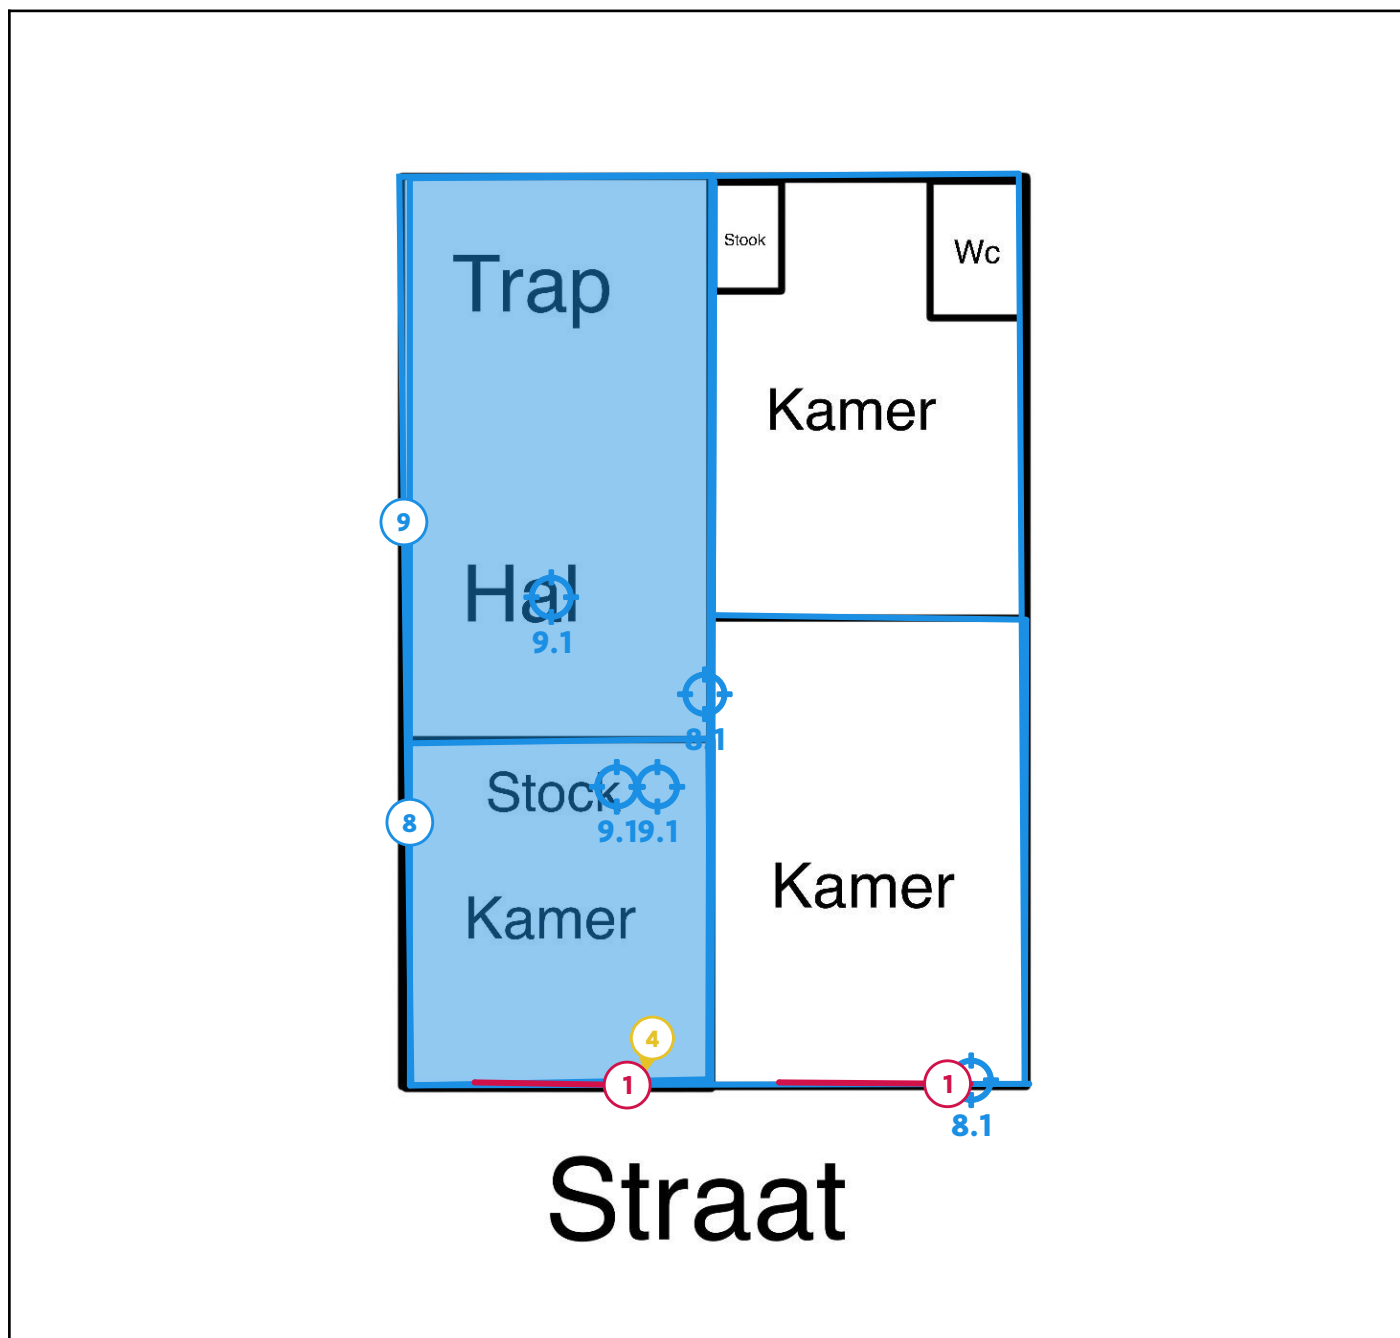
Plan 1.3: Niv1

Beschrijving	Type	Actie
1. mastiek ramen	Asbestmateriaal	Dringend verwijderen
4. Bakeliet stopcontact	Asbestmateriaal	Zorgvuldig beheren
8. pleisterwerk wanden	Geen asbest	-

8.1 Code: mm01	Mengmonster	-
9. pleisterwerk plafond	Geen asbest	-
9.1 Code: mm02	Mengmonster	-

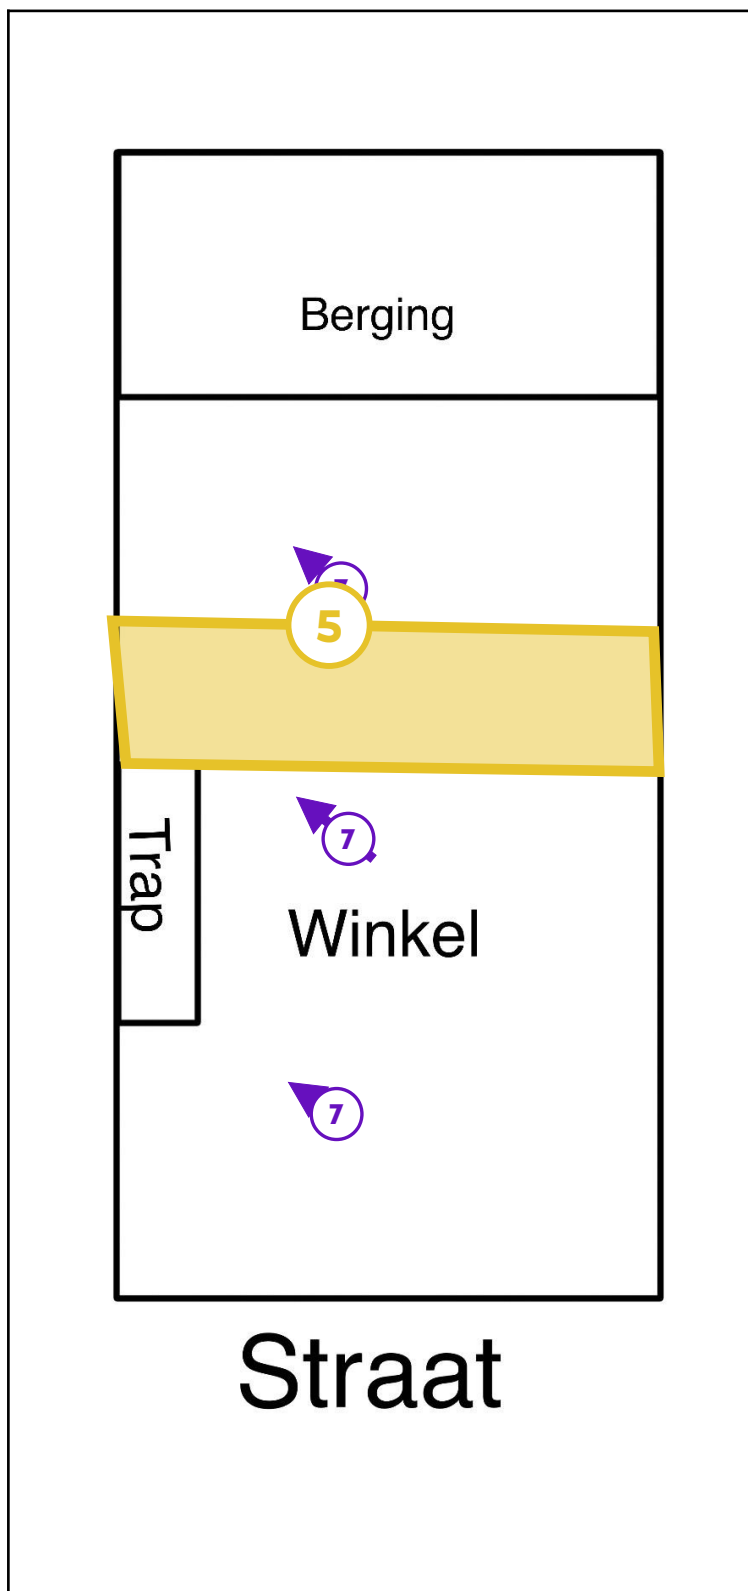
Plan 1.4: Gelijksvloer

5. roofing dak	Asbestmateriaal	Zorgvuldig beheren
7. Verloren bekisting	Advies	-

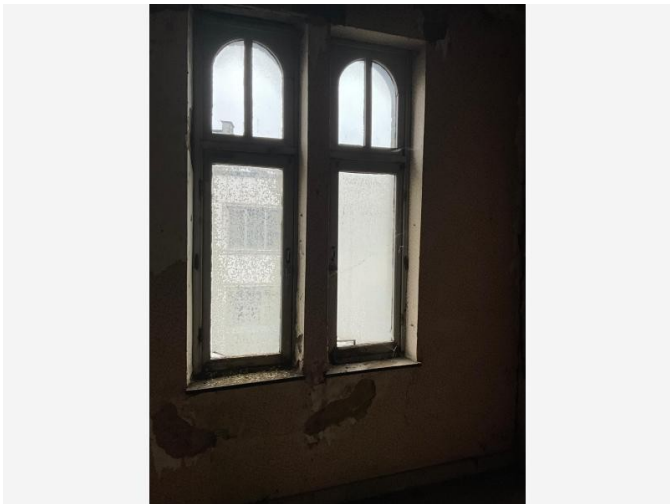
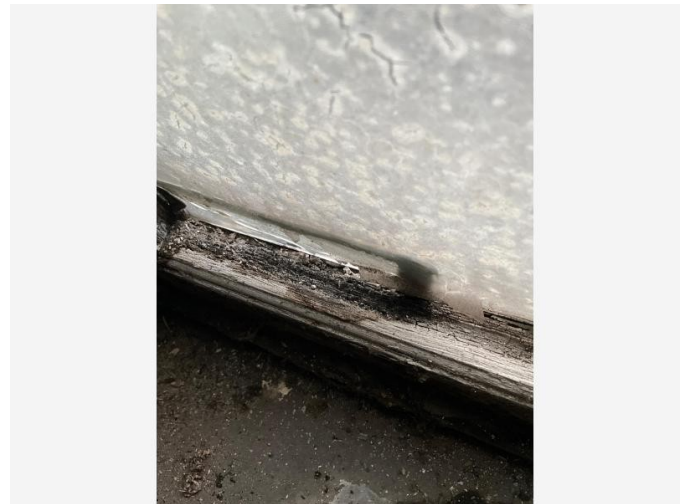
Het asbestmateriaal valt onder de mijlpaal van 2040.

Eindbeoordeling materiaalrisico	Hoog materiaalrisico en/of hoge kans op vezelvrijgave
---------------------------------	---

Gebondenheid	Categorie 1: hechtgebonden in oorsprong
Asbestsoort (vezeltype)	Amfibool aanwezig, uitgezonderd crocidoliet
Asbestconcentratie	Laag (< 50%)
Afschermingsgraad van het gehele materiaal	Geheel of deels (ook) vrij aan de binnenlucht
Toestand van het materiaal	Zwaar beschadigd, zwaar verweerd

Beschrijving	mastiek ramen
Omgeving	Binnen
Primaire drager	Wandopening verticaal (raam, deur, ...)
Asbestmateriaal	In-situ afwerkingslagen - Pasta, stopverf, voegsel, stopsel, vulsel, mastiek, kitten, ...
Bindmiddel van asbestmateriaal	Kitten, mastiek, pasta
Gebondenheid op basis van bindmiddel	Hecht
Hoeveelheid (gewicht - aantal)	<ul style="list-style-type: none">• 6,00 kg - 1 stuk
Totaal gewicht	6,00 kg
Eenvoudig bereikbaar	Ja
Bevestigingswijze	<ul style="list-style-type: none">• Verlijmd, ingegoten, versmeerd
Identificatiemethode	Vaststelling zonder monsternamen
Destructieve handeling voor identificatie	Nee
Opmerking	Geschatte hoeveelheid

Dringend verwijderen

- Zorg voor een veilig beheer. Vermijd het beschadigen van het asbestmateriaal. Controleer de toestand jaarlijks op wijzigingen.

- Eenvoudige handelingen: mag via doe-het-zelf of door werknemer(s) met opleidingsattest eenvoudige handelingen
Te verwijderen samen met de ramen en deuren in een geheel.

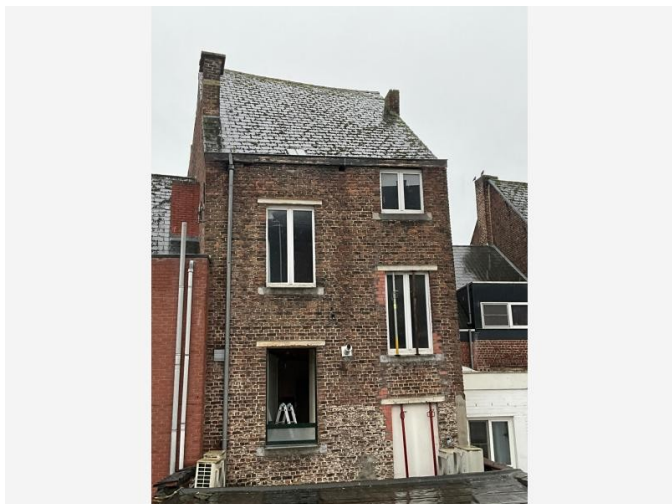
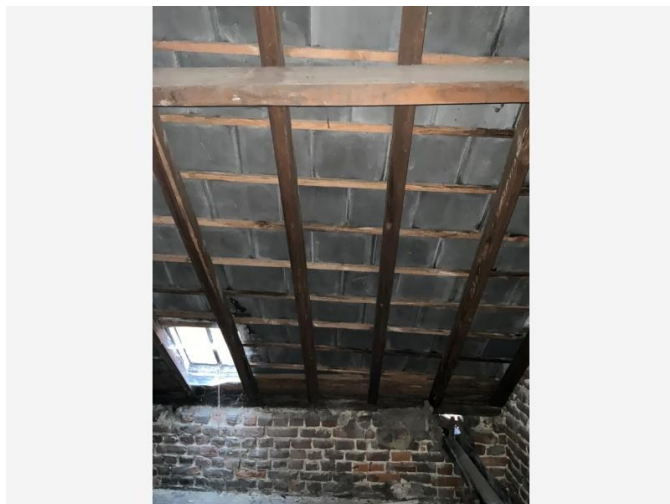
Het asbestmateriaal valt onder de mijlpaal van 2034.

Eindbeoordeling materiaalrisico	Hoog materiaalrisico en/of hoge kans op vezelvrijgave
---------------------------------	---

Gebondenheid	Categorie 1: hechtgebonden in oorsprong
Asbestsoort (vezeltype)	Crocidoliet aanwezig
Asbestconcentratie	Laag (< 50%)
Afschermingsgraad van het gehele materiaal	Geheel of deels (ook) vrij aan binnenluchtstromen
Toestand van het materiaal	Matig beschadigd, matig verweerd

Beschrijving	leien schuin dak achter
Omgeving	Grenst aan binnen- en buitenlucht
Primaire drager	Schuin dak
Asbestmateriaal	Dak- en gevelbekleding - Lei, shingle
Bindmiddel van asbestmateriaal	Cement
Gebondenheid op basis van bindmiddel	Hecht
Hoeveelheid (oppervlakte - aantal)	<ul style="list-style-type: none">• 70,00 m² - 1 stuk
Totale oppervlakte	70,00 m ²
Eenvoudig bereikbaar	Ja
Bevestigingswijze	<ul style="list-style-type: none">• Geschroefd• Genageld, geniet
Identificatiemethode	Vaststelling zonder monsternamen
Destructieve handeling voor identificatie	Nee
Opmerking	Geschatte hoeveelheid

Dringend verwijderen

- Zorg voor een veilig beheer. Vermijd het beschadigen van het asbestmateriaal. Controleer de toestand jaarlijks op wijzigingen.
- Hemelwater dat afspoelt van asbestcement daken of gevels kan asbestdeeltjes bevatten. Gebruik het enkel voor gesloten circuits (bv. spoelen toiletten). Reinig na het vervangen van het dak of de gevel de dakgoten en regenwaterput of -ton om asbesthoudend sediment of slib te verwijderen

- Eenvoudige handelingen: mag via doe-het-zelf of door werknemer(s) met opleidingsattest eenvoudige handelingen
Te verwijderen in 1 geheel zonder breken en kappen.

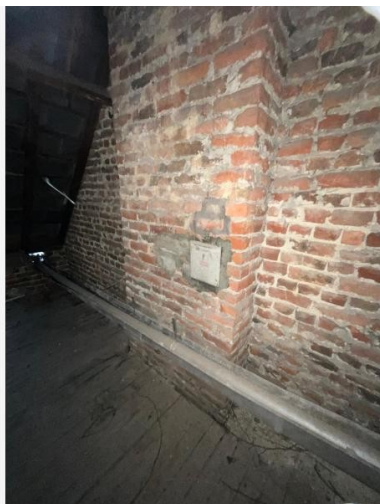
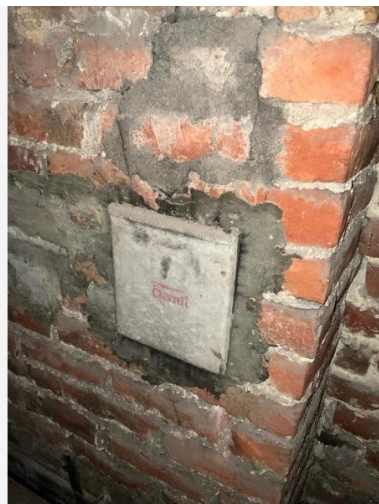
Het asbestmateriaal valt onder de mijlpaal van 2040.

Eindbeoordeling materiaalrisico	Laag materiaalrisico en/of verlaagde kans op vezelvrijgave
---------------------------------	--

Gebondenheid	Categorie 1: hechtgebonden in oorsprong
Asbestsoort (vezeltype)	Crocidoliet aanwezig
Asbestconcentratie	Laag (< 50%)
Afschermingsgraad van het gehele materiaal	Geheel of deels (ook) vrij aan de binnenlucht
Toestand van het materiaal	Onbeschadigd, niet verweerd

Beschrijving	Asbest cement luikje
Omgeving	Binnen
Primaire drager	HVAC infrastructuur en uitrusting
Asbestmateriaal	Brandwerende afsluiting (prefab geheel) - Luik
Bindmiddel van asbestmateriaal	Cement
Gebondenheid op basis van bindmiddel	Hecht
Hoeveelheid (gewicht - aantal)	<ul style="list-style-type: none">• 5,00 kg - 1 stuk
Totaal gewicht	5,00 kg
Eenvoudig bereikbaar	Ja
Bevestigingswijze	<ul style="list-style-type: none">• Los (al dan niet bedekt)• Geklemd
Identificatiemethode	Vaststelling zonder monsternamen
Destructieve handeling voor identificatie	Nee
Opmerking	Geschatte hoeveelheid

Zorgvuldig beheren

- Zorg voor een veilig beheer. Vermijd het beschadigen van het asbestmateriaal. Controleer de toestand jaarlijks op wijzigingen.

- Eenvoudige handelingen: mag via doe-het-zelf of door werknemer(s) met opleidingsattest eenvoudige handelingen
De toepassing is los .

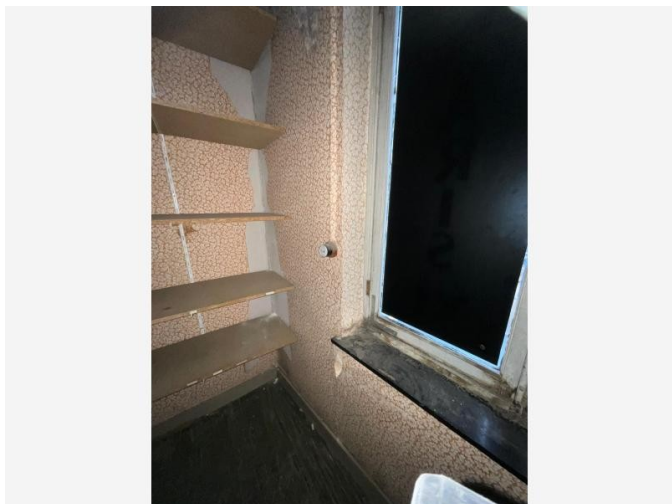
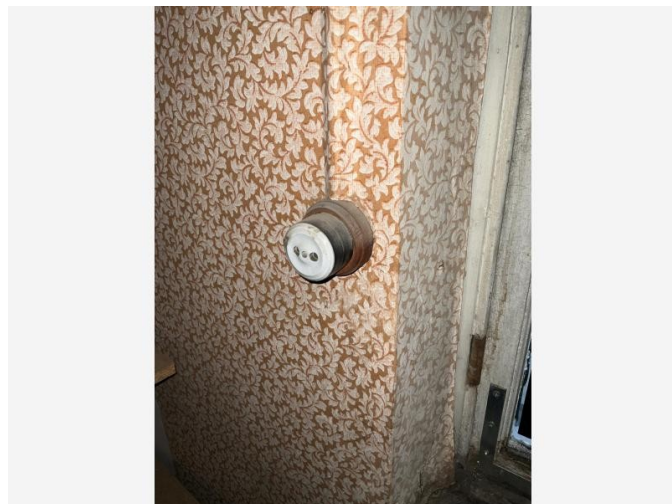
Het asbestmateriaal valt onder de mijlpaal van 2040.

Eindbeoordeling materiaalrisico	Laag materiaalrisico en/of verlaagde kans op vezelvrijgave
---------------------------------	--

Gebondenheid	Categorie 1: hechtgebonden in oorsprong
Asbestsoort (vezeltype)	Crocidoliet aanwezig
Asbestconcentratie	Laag (< 50%)
Afschermingsgraad van het gehele materiaal	Geheel of deels (ook) vrij aan de binnenlucht
Toestand van het materiaal	Onbeschadigd, niet verweerd

Beschrijving	Bakeliet stopcontact
Omgeving	Binnen
Primaire drager	Communicatie en elektrische infrastructuur en uitrusting
Asbestmateriaal	Plaat, paneel, tablet - Type Bakeliet
Bindmiddel van asbestmateriaal	Kunststof of -hars
Gebondenheid op basis van bindmiddel	Hecht
Hoeveelheid (oppervlakte - dikte - aantal)	• 0,59 m ² - 0,30 cm - 1 stuk
Totaal volume	0,002 m ³
Eenvoudig bereikbaar	Ja
Bevestigingswijze	• Onbekend
Identificatiemethode	Vaststelling zonder monsternamen
Destructieve handeling voor identificatie	Nee
Opmerking	Geschatte hoeveelheid

Zorgvuldig beheren

- Zorg voor een veilig beheer. Vermijd het beschadigen van het asbestmateriaal. Controleer de toestand jaarlijks op wijzigingen.

- Eenvoudige handelingen: mag via doe-het-zelf of door werknemer(s) met opleidingsattest eenvoudige handelingen
Bakeliet schakerlaars en stopcontacten zijn eenvoudig los te schroeven en zo te verwijderen. Voorkom dat de toepassing gebroken wordt tijdens de verwijdering ervan. De toepassing in een daarvoor voorziene zak naar het containerpark brengen.

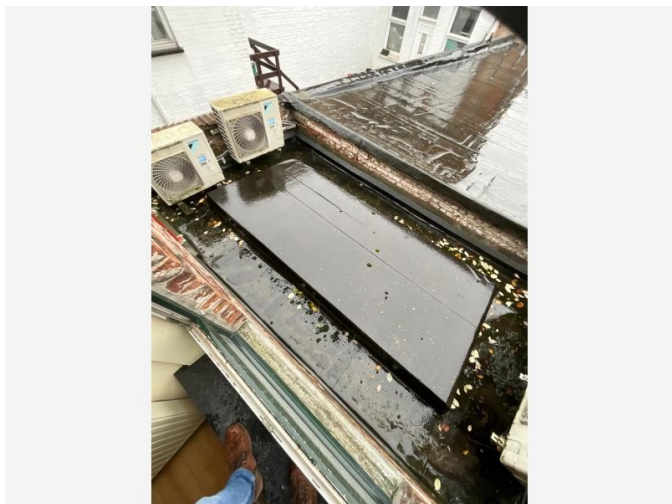
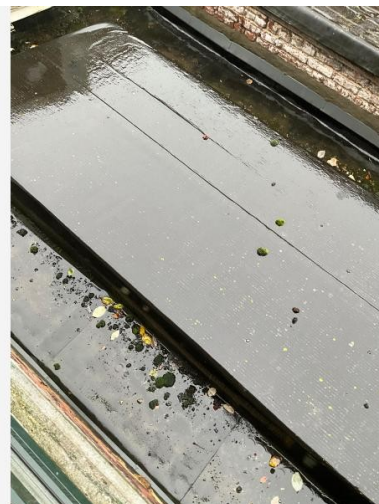
Het asbestmateriaal valt onder de mijlpaal van 2040.

Eindbeoordeling materiaalrisico	Laag materiaalrisico en/of verlaagde kans op vezelvrijgave
---------------------------------	--

Gebondenheid	Categorie 1: hechtgebonden in oorsprong
Asbestsoort (vezeltype)	Alleen chrysotiel
Asbestconcentratie	Laag (< 50%)
Afschermingsgraad van het gehele materiaal	Geheel of deels vrij aan de buitenlucht
Toestand van het materiaal	Licht beschadigd, licht verweerd. Intact calciumsilicaatmateriaal of categorie III 'gebondenheid'

Beschrijving	roofing dak
Omgeving	Buiten
Primaire drager	Plat dak
Asbestmateriaal	Dak- en gevelbekleding - Roofing
Bindmiddel van asbestmateriaal	Bitumen (roofing, teer, asfalt)
Gebondenheid op basis van bindmiddel	Hecht
Hoeveelheid (oppervlakte - aantal)	<ul style="list-style-type: none">• 20,00 m² - 1 stuk
Totale oppervlakte	20,00 m ²
Eenvoudig bereikbaar	Ja
Bevestigingswijze	<ul style="list-style-type: none">• Verlijmd, ingegoten, versmeerd
Identificatiemethode	Vaststelling zonder monstername Motivatie: Groot risico op structurele gevolgschade (lekschade, werking installatie,...)
Destructieve handeling voor identificatie	Nee
Opmerking	Geschatte hoeveelheid

Zorgvuldig beheren

- Zorg voor een veilig beheer. Vermijd het beschadigen van het asbestmateriaal. Controleer de toestand jaarlijks op wijzigingen.
- Hemelwater dat afspoelt van asbestcement daken of gevels kan asbestdeeltjes bevatten. Gebruik het enkel voor gesloten circuits (bv. spoelen toiletten). Reinig na het vervangen van het dak of de gevel de dakgoten en regenwaterput of -ton om asbesthoudend sediment of slib te verwijderen

- Eenvoudige handelingen: enkel door erkend asbestverwijderaar
De roofing kan niet worden verwijderd zonder beschadigen. Vezels blijven echter in de roofing zitten.

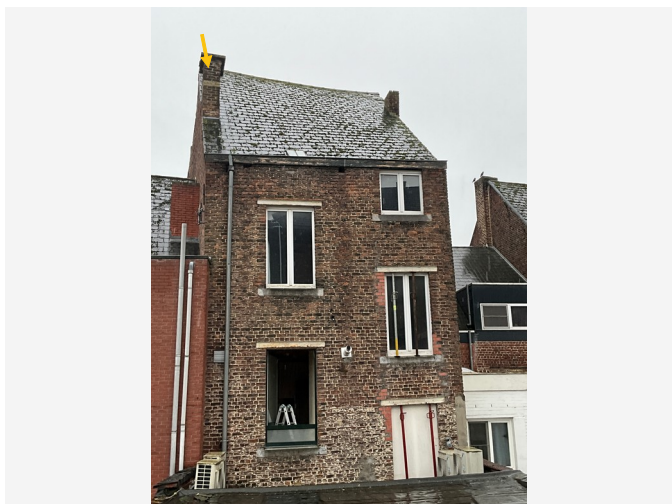
Tijdelijke beperking

Reden: Het te onderzoeken materiaal situeert zich hoger dan 3,50 m te rekenen vanaf een veilige ondergrond

Uitleg van de asbestdeskundige: De schouw bevindt zich op meer dan 3,5m hoogte en kan langs de binnenzijde niet worden geïnspecteerd. Wanneer de schouw bij werken vrij komt, nakijken op asbesthoudende toepassingen.

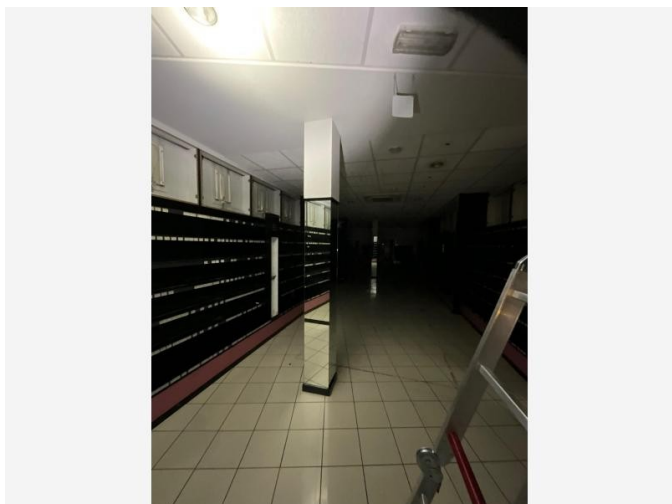
De beklede palen zijn vermoedelijk palen met verloren bekisting in Asbestcement.

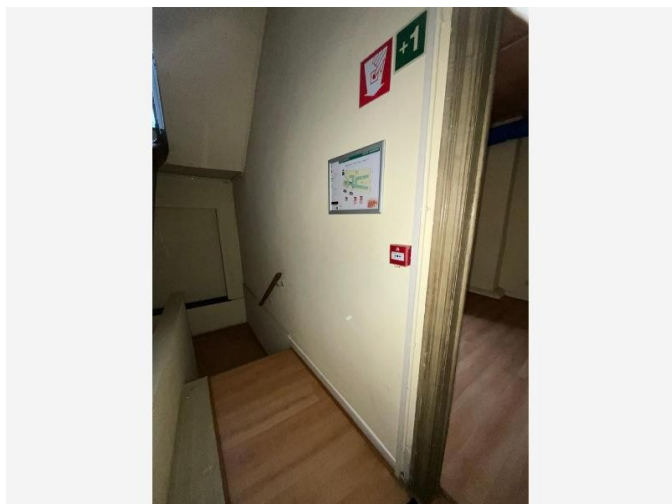
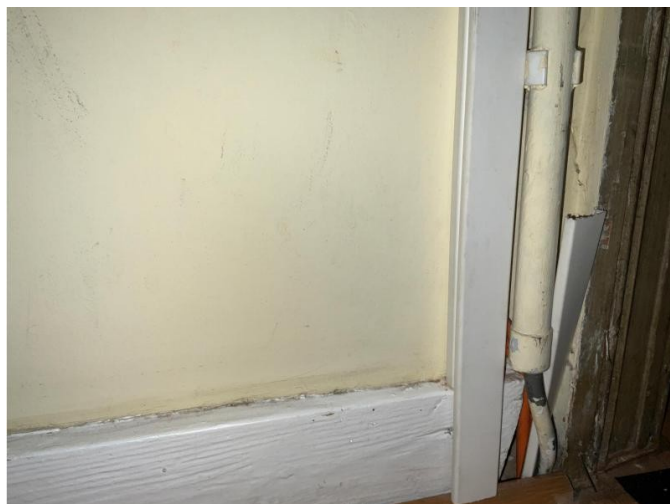
Fiche 8: pleisterwerk wanden

Geen asbest

#	Type	Referentie	Resultaat
8.1	Mengmonster	mm01	Geen asbest

Beschrijving	pleisterwerk wanden
Omgeving	Binnen
Primaire drager	Binnenwand
Bindmiddel van materiaal	Gips - kalk
Gebondenheid op basis van bindmiddel	Niet-hechtgebonden
Hoeveelheid (oppervlakte - dikte - aantal)	• 115,00 m ² - 1,00 cm - 1 stuk
Totaal volume	1,15 m ³
Identificatiemethode	Vaststelling met monsternamen
Destructieve handeling voor identificatie	Nee
Opmerking	Geschatte hoeveelheid

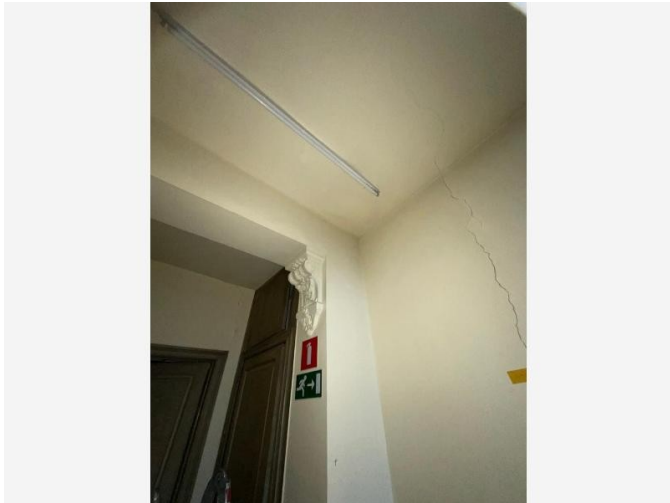
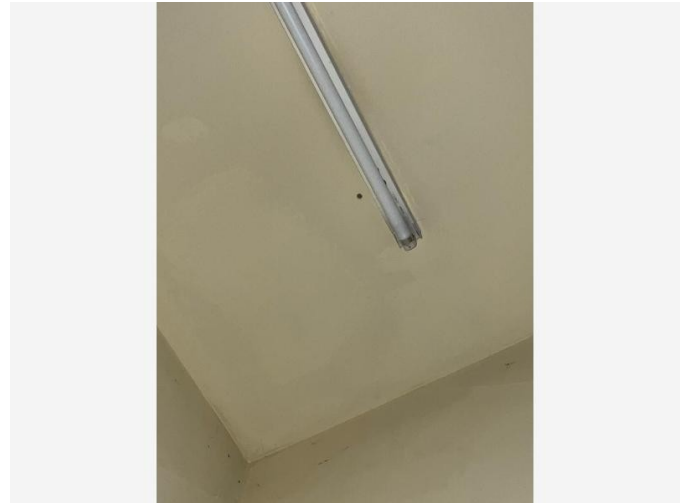
Geen asbest

#	Type	Referentie	Resultaat
9.1	Mengmonster	mm02	Geen asbest

Beschrijving	pleisterwerk plafond
Omgeving	Binnen
Primaire drager	Plafond
Bindmiddel van materiaal	Gips - kalk
Gebondenheid op basis van bindmiddel	Niet-hechtgebonden
Hoeveelheid (oppervlakte - dikte - aantal)	• 119,91 m ² - 1,00 cm - 1 stuk
Totaal volume	1,199 m ³
Identificatiemethode	Vaststelling met monsternamen
Destructieve handeling voor identificatie	Nee
Opmerking	Geschatte hoeveelheid
