# Asbestinventarisatetest

Grote Baan 434, 2235 Hulshout

Attestnummer : 20230316-000495.000

Uitgegeven op : 16.03.2023

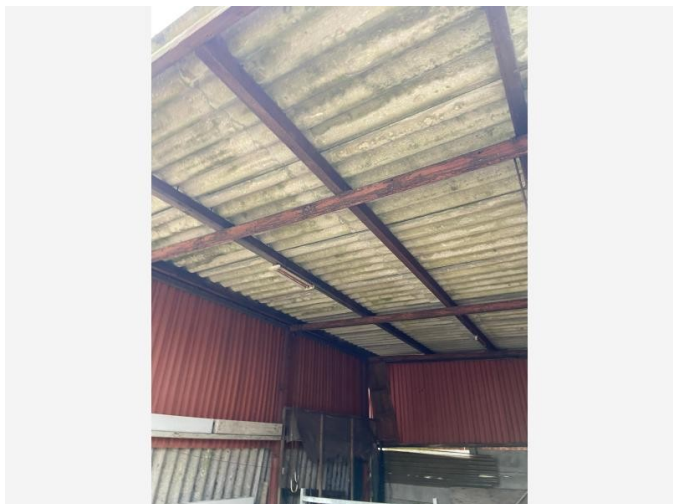
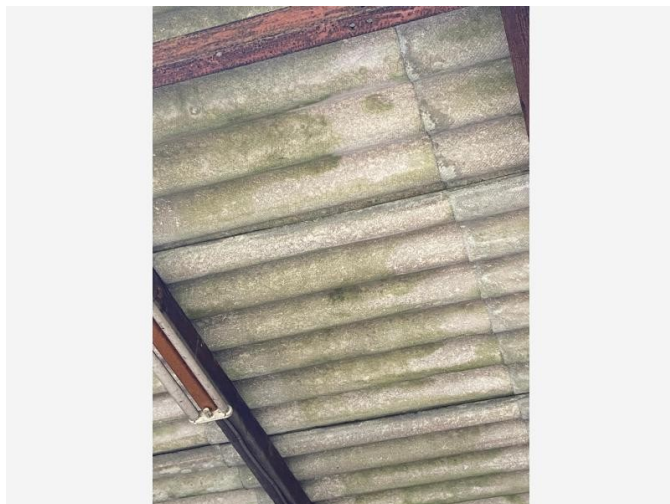
## Conclusie

Het asbestmateriaal valt onder de mijlpaal van 2034.

Verwijderen

Eindbeoordeling materiaalrisico	Laag materiaalrisico en/of verlaagde kans op vezelvrijgave
---------------------------------	--

Beschrijving	Golfplaten bijgebouw afdak
Omgeving	Buiten
Primaire drager	Schuin dak
Asbestmateriaal	Dak- en gevelbekleding - Golfplaat
Bindmiddel van asbestmateriaal	Cement

- Zorg voor een veilig beheer. Vermijd het beschadigen van het asbestmateriaal. Controleer de toestand jaarlijks op wijzigingen.
- Verwijder dit asbestmateriaal zo snel mogelijk. Volg de toestand goed op.

- Eenvoudige handelingen: mag via doe-het-zelf of door werknemer(s) met opleidingsattest eenvoudige handelingen  
Eenvoudige handeling doe-het zelf  
Dragen van de nodige beschermingsmiddelen (mondmasker FFP3, handschoenen , tyvec)  
Indien mogelijk de ondervloer afdekken, golfplaten voorzichtig verwijderen, extra fixeren, niet breken, niet gooien, onmiddellijk verpakken of voorzichtig in container met asbestbag plaatsen.  
Indien platen in slechte staat zijn en kans bestaat op breken: Eenvoudige handeling opgeleid personeel, alle werknemer(s) moeten wel beschikken over een opleidingsattest eenvoudige handelingen 8u.  
Ondervloer afdekken, golfplaten voorzichtig verwijderen, extra fixeren, niet breken, niet gooien, onmiddellijk

verpakken of voorzichtig in container met asbestbag plaatsen. De constructiebalken zullen ook gereinigd worden met vochtige doeken en hepa stofzuiger.

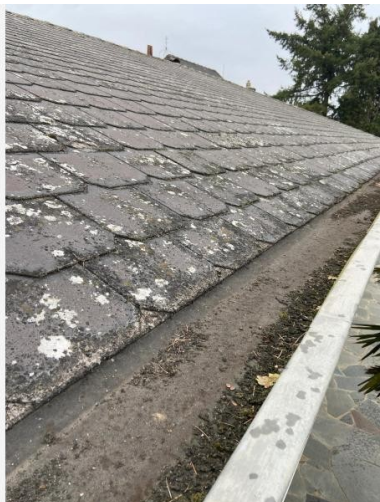
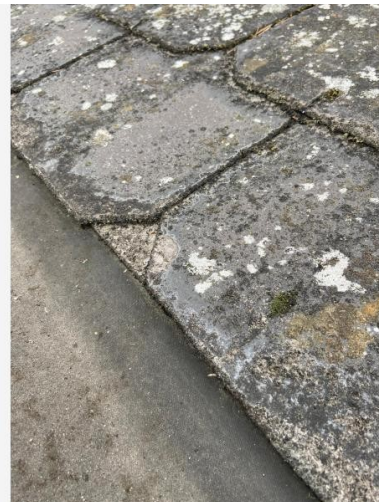
## Conclusie

Het asbestmateriaal valt onder de mijlpaal van 2034.

Verwijderen

Eindbeoordeling materiaalrisico	Verhoogd materiaalrisico en/of verhoogde kans op vezelvrijgave
---------------------------------	--

Gebondenheid	Categorie 1: hechtgebonden in oorsprong
Asbestsoort (vezeltype)	Crocidoliet aanwezig
Asbestconcentratie	Laag (< 50%)
Afschermingsgraad van het gehele materiaal	Geheel of deels vrij aan de buitenlucht
Toestand van het materiaal	Matig beschadigd, matig verweerd

Beschrijving	Dakleien
Omgeving	Buiten
Primaire drager	Schuin dak
Asbestmateriaal	Dak- en gevelbekleding - Lei, shingle
Bindmiddel van asbestmateriaal	Cement
Gebondenheid op basis van bindmiddel	Hecht
Hoeveelheid (oppervlakte - aantal)	• 95,00 m <sup>2</sup> - 1 stuk

- Verwijder dit asbestmateriaal zo snel mogelijk. Volg de toestand goed op.

- Eenvoudige handelingen: mag via doe-het-zelf of door werknemer(s) met opleidingsattest eenvoudige handelingen  
Eenvoudige handeling doe-het zelf

Dragen van de nodige beschermingsmiddelen (mondmasker FFP3, handschoenen , tyvec)

Indien mogelijk de ondervloer afdekken, golfplaten voorzichtig verwijderen, extra fixeren, niet breken, niet gooien, onmiddellijk verpakken of voorzichtig in container met asbestbag plaatsen.

Indien ze in slechte staat zijn en kans bestaat op breken: Eenvoudige handeling opgeleid personeel, alle werknemer(s) moeten wel beschikken over een opleidingsattest eenvoudige handelingen 8u.

Ondervloer afdekken, golfplaten voorzichtig verwijderen, extra fixeren, niet breken, niet gooien, onmiddellijk verpakken of voorzichtig in container met asbestbag plaatsen. De constructiebalken zullen ook gereinigd worden met vochtige doeken en hepa stofzuiger.

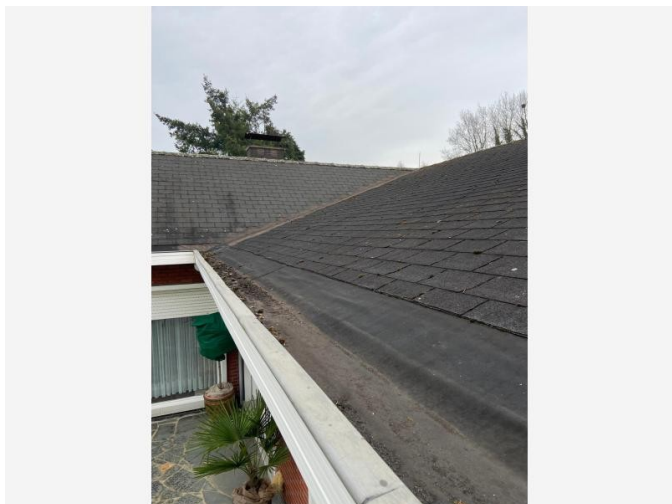
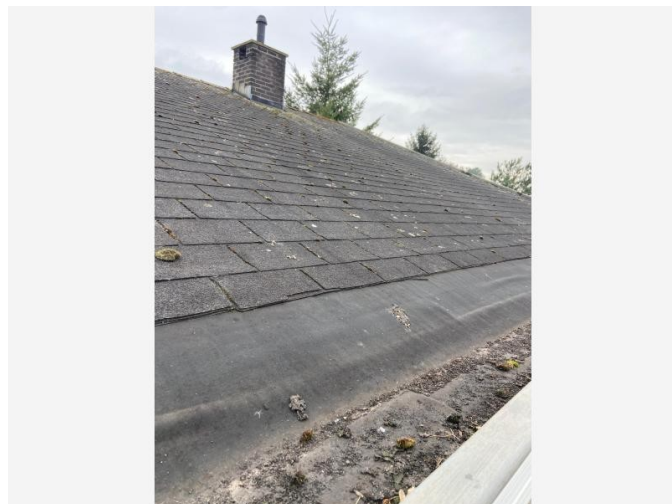
## Conclusie

Het asbestmateriaal valt onder de mijlpaal van 2040.

Zorgvuldig beheren

Eindbeoordeling materiaalrisico	Laag materiaalrisico en/of verlaagde kans op vezelvrijgave
---------------------------------	--

Beschrijving	Dakshingles
Omgeving	Buiten
Primaire drager	Schuin dak
Asbestmateriaal	Dak- en gevelbekleding - Lei, shingle
Bindmiddel van asbestmateriaal	Bitumen (roofing, teer, asfalt)

- Zorg voor een veilig beheer. Vermijd het beschadigen van het asbestmateriaal. Controleer de toestand jaarlijks op wijzigingen.
- Verwijder dit asbestmateriaal zo snel mogelijk. Volg de toestand goed op.

- Eenvoudige handelingen: mag via doe-het-zelf of door werknemer(s) met opleidingsattest eenvoudige handelingen  
Eenvoudige handeling doe-het zelf

Dragen van de nodige beschermingsmiddelen (mondmasker FFP3, handschoenen , tyvec)

Indien mogelijk de ondervloer afdekken, golfplaten voorzichtig verwijderen, extra fixeren, niet breken, niet gooien, onmiddellijk verpakken of voorzichtig in container met asbestbag plaatsen.

Indien in slechte staat zijn en kans bestaat op breken: Eenvoudige handeling opgeleid personeel, alle werknemer(s) moeten wel beschikken over een opleidingsattest eenvoudige handelingen 8u.

Ondervloer afdekken, golfplaten voorzichtig verwijderen, extra fixeren, niet breken, niet gooien, onmiddellijk

verpakken of voorzichtig in container met asbestbag plaatsen. De constructiebalken zullen ook gereinigd worden met vochtige doeken en hepa stofzuiger.

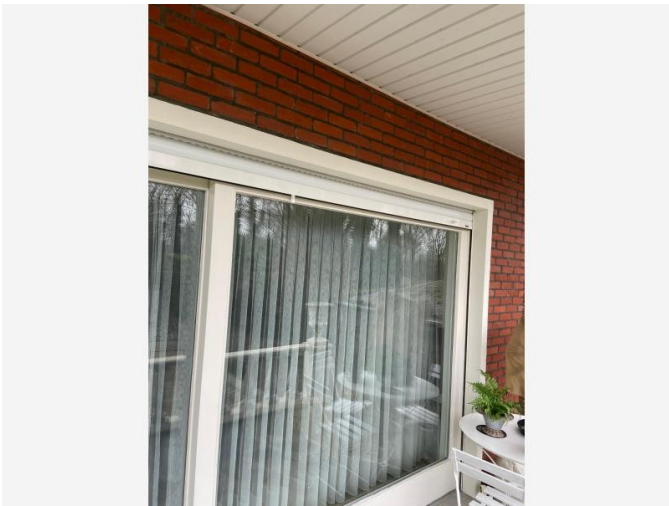
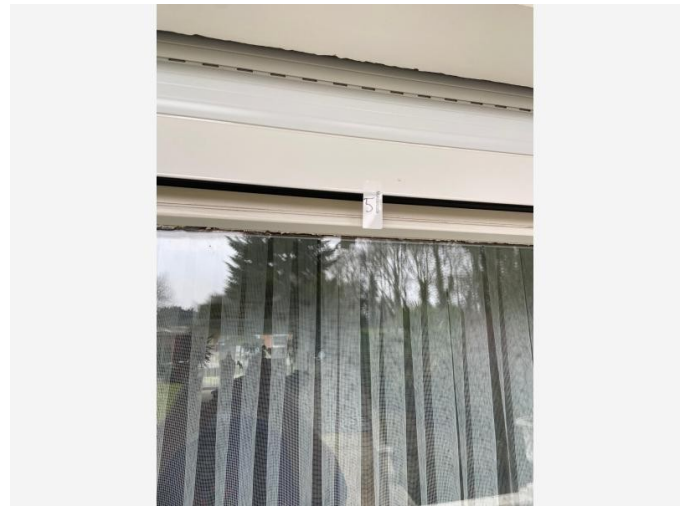
## Conclusie

Het asbestmateriaal valt onder de mijlpaal van 2040.

Zorgvuldig beheren

Eindbeoordeling materiaalisico	Laag materiaalisico en/of verlaagde kans op vezelvrijgave
--------------------------------	---

#	Type	Referentie	Resultaat
4.1	Puntmonster	5	Chrysotiel

Beschrijving	Mastiek woning
Omgeving	Buiten
Primaire drager	Wandopening verticaal (raam, deur, ...)

- Zorg voor een veilig beheer. Vermijd het beschadigen van het asbestmateriaal. Controleer de toestand jaarlijks op wijzigingen.

- Eenvoudige handelingen: mag via doe-het-zelf of door werknemer(s) met opleidingsattest eenvoudige handelingen  
EH opgeleid personeel: De toepassing extra fixeren en gebruik van puntafzuiging.

-Bij vervangen van de ramen kan de mastiek mee verwijderd worden door de plaatsers van nieuw raamwerk. Alle werknemer(s) moeten wel beschikken over een opleidingsattest eenvoudige handelingen 8u. Verwijdering dmv puntafzuiging met een hepa stofzuiger. Oud raamwerk wordt gerecycleerd, er mogen geen restanten aan het raamwerk achterblijven.

Stopverf: verwijdering EH opgeleid personeel: De toepassing extra fixeren en gebruik van puntafzuiging dmv hepa stofzuiger.

Vermoedelijk zullen de ramen vervangen worden. De ramen mogen in zijn geheel afgevoerd worden als asbesthoudend afval. Indien hout en glas gescheiden afgevoerd worden mogen er geen stopverf restanten achterblijven op het houtwerk.

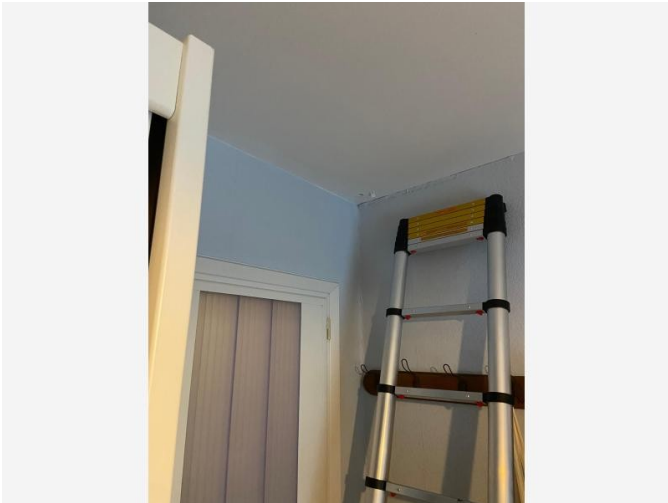
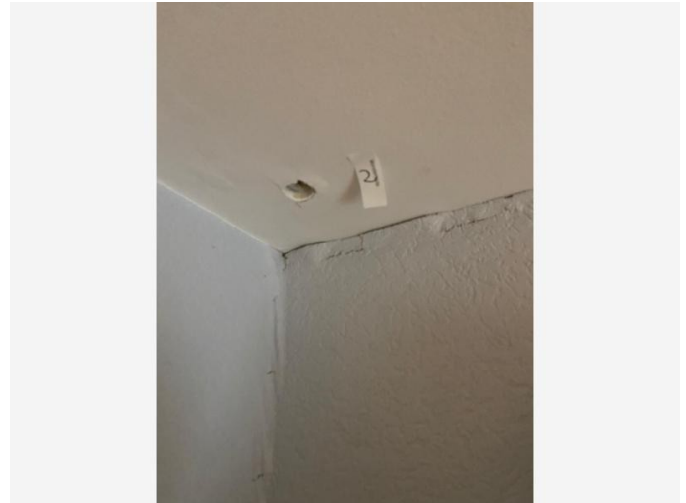
Geen asbest

#	Type	Referentie	Resultaat
5.1	Mengmonster	2	Geen asbest

Beschrijving	Plafondpleister
Omgeving	Binnen
Primaire drager	Plafond
Bindmiddel van materiaal	Gips - kalk

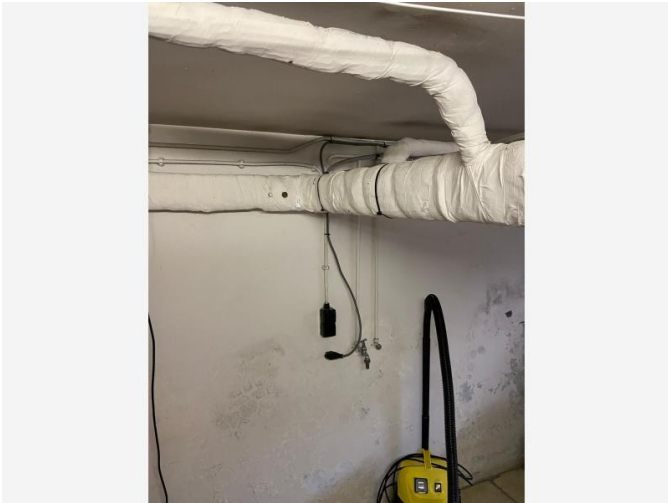
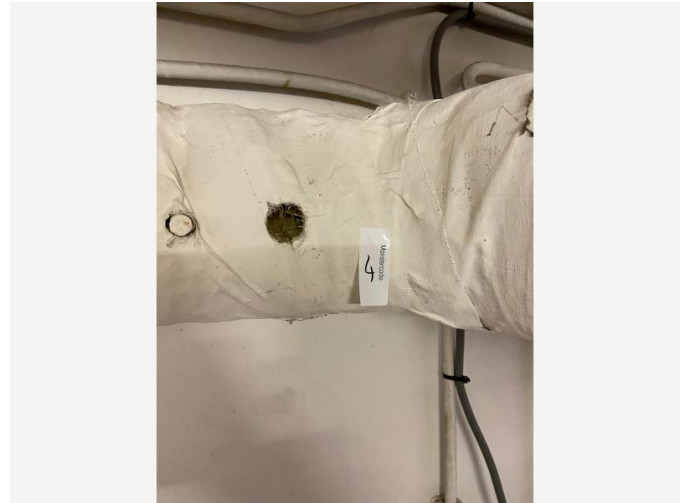
Geen asbest

#	Type	Referentie	Resultaat
6.1	Mengmonster	4	Geen asbest

Beschrijving	Leidingisolatie bocht
Omgeving	Binnen
Primaire drager	HVAC infrastructuur en uitrusting
Bindmiddel van materiaal	Gips - kalk

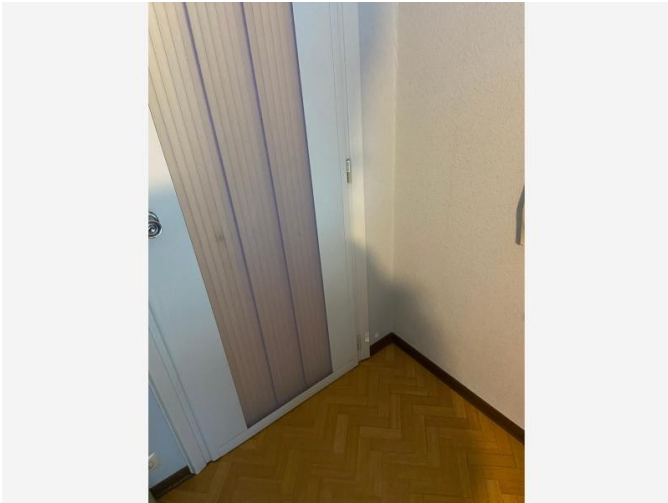
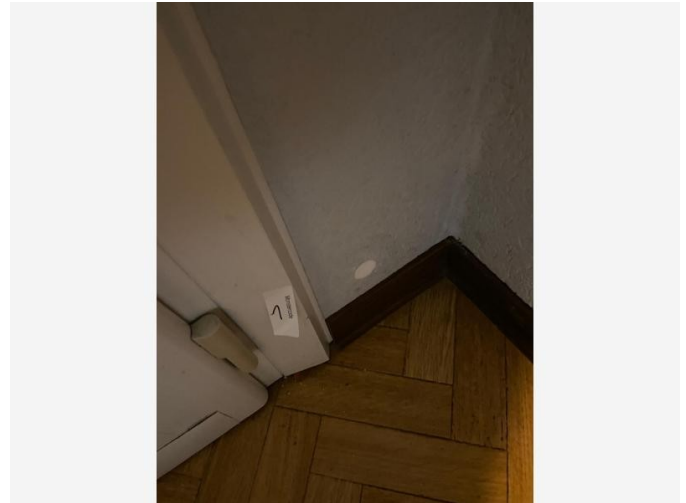
Geen asbest

#	Type	Referentie	Resultaat
7.1	Mengmonster	1	Geen asbest

Beschrijving	Wandpleister
Omgeving	Binnen
Primaire drager	Binnenwand
Bindmiddel van materiaal	Gips - kalk

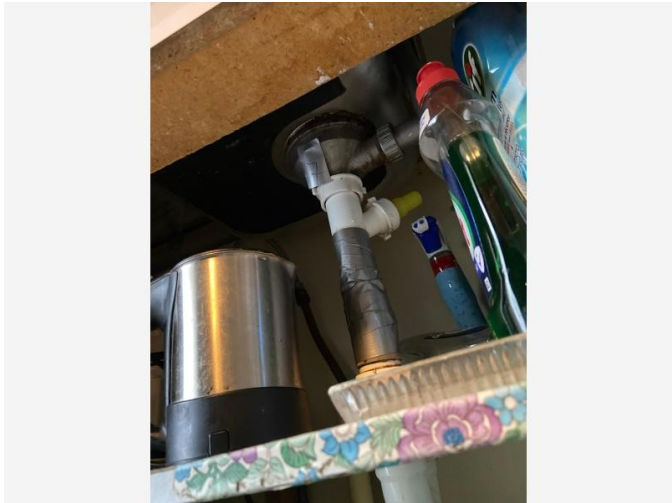
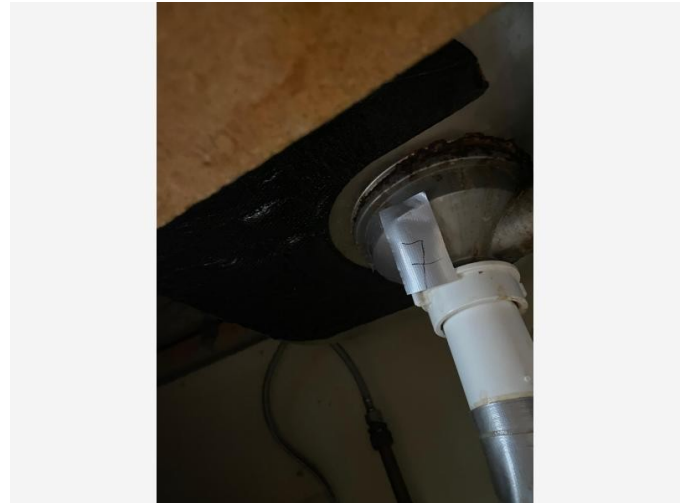
Geen asbest

#	Type	Referentie	Resultaat
8.1	Puntmonster	7	Geen asbest

Beschrijving	Ontdreuningsmat spoelbak
Omgeving	Binnen
Primaire drager	Sanitaire infrastructuur en uitrusting (toe- en afvoer)
Bindmiddel van materiaal	Bitumen (roofing, teer, asfalt)

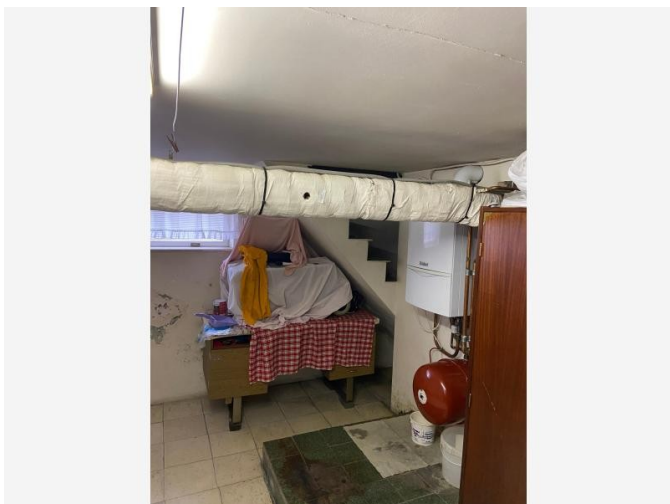
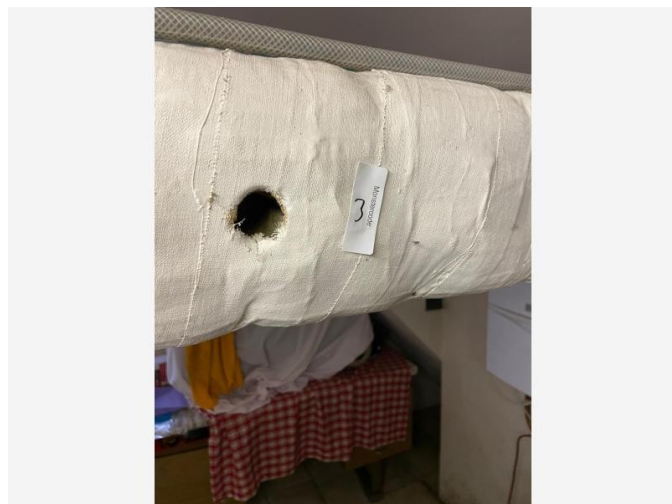
Geen asbest

#	Type	Referentie	Resultaat
9.1	Mengmonster	3	Geen asbest

Beschrijving	Leidingisolatie recht
Omgeving	Binnen
Primaire drager	HVAC infrastructuur en uitrusting
Bindmiddel van materiaal	Gips - kalk

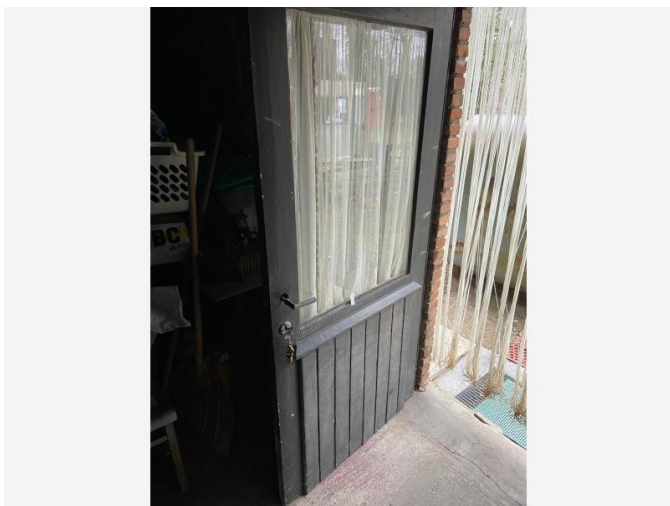
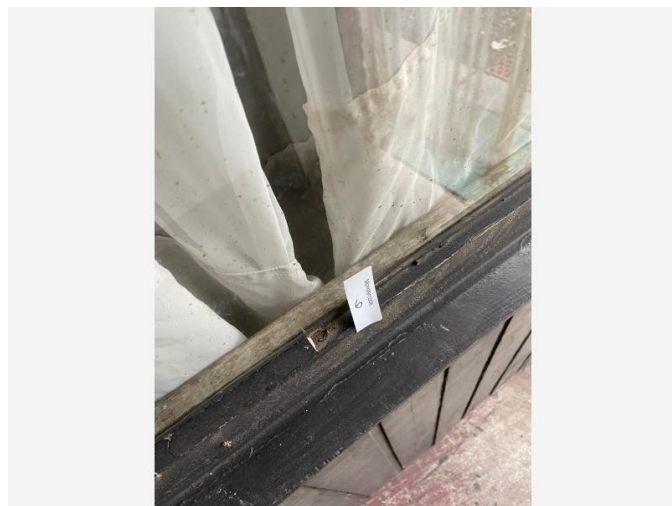
Geen asbest

#	Type	Referentie	Resultaat
10.1	Puntmonster	6	Geen asbest

Beschrijving	Mastiek bijgebouw
Omgeving	Buiten
Primaire drager	Wandopening verticaal (raam, deur, ...)
Bindmiddel van materiaal	Kitten, mastiek, pasta
