Asbestinventarisatetest

Brusselbaan 58, 1790 Affligem

Attestnummer : 20241230-000011.000

Uitgegeven op : 30.12.2024

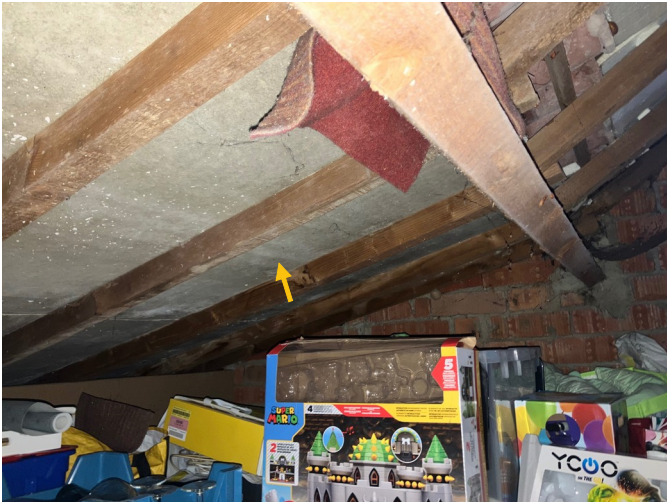
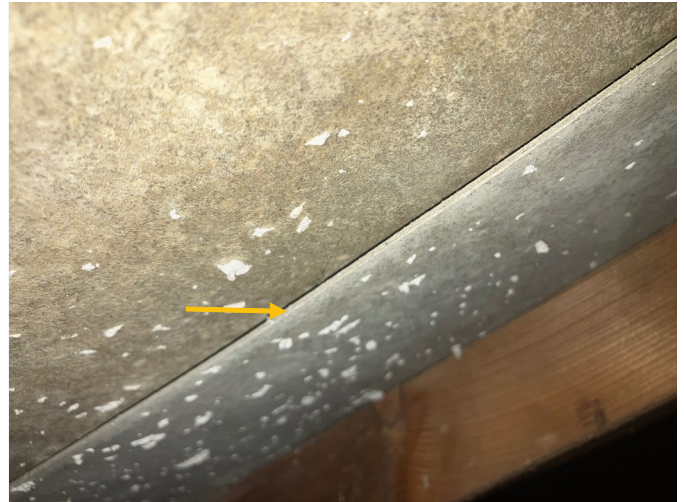
Fiche 1: Onderdak - Cementplaat linkse deel achteraan woning

Het asbestmateriaal valt onder de mijlpaal van 2040.

Eindbeoordeling materiaalrisico	Verhoogd materiaalrisico en/of verhoogde kans op vezelvrijgave
---------------------------------	--

Gebondenheid	Categorie 1: hechtgebonden in oorsprong
Asbestsoort (vezeltype)	Crocidoliet aanwezig
Asbestconcentratie	Laag (< 50%)
Afschermingsgraad van het gehele materiaal	Geheel of deels (ook) vrij aan de binnenlucht
Toestand van het materiaal	Licht beschadigd, licht verweerd. Intact calciumsilicaatmateriaal of categorie III 'gebondenheid'

Beschrijving	Onderdak - Cementplaat linkse deel achteraan woning
Omgeving	Grenst aan binnen- en buitenlucht
Primaire drager	Schuin dak
Asbestmateriaal	Plaat, paneel, tablet - Type Menuiserite
Bindmiddel van asbestmateriaal	Cement
Gebondenheid op basis van bindmiddel	Hecht
Hoeveelheid (oppervlakte - dikte - aantal)	<ul style="list-style-type: none">• 20,00 m² - 2,00 cm - 1 stuk
Totaal volume	0,40 m ³
Eenvoudig bereikbaar	Nee <ul style="list-style-type: none">• Het asbestmateriaal is bedekt (uitgezonderd laag verf, coating, behang, kunststof, textiel) en het wegnemen van het bedekkende materiaal kan niet zonder het bedekkende materiaal te beschadigen.
Bevestigingswijze	<ul style="list-style-type: none">• Genageld, geniet
Identificatiemethode	Vaststelling zonder monsternamen
Destructieve handeling voor identificatie	Nee
Opmerking	De hoeveelheid betreft een schatting

- Zorg voor een veilig beheer. Vermijd het beschadigen van het asbestmateriaal. Controleer de toestand jaarlijks op wijzigingen.
- Zorg voor een veilig beheer en verwijder dit asbestmateriaal wanneer het bij werken eenvoudig bereikbaar wordt. Controleer de toestand jaarlijks op wijzigingen.

- Eenvoudige handelingen: mag via doe-het-zelf of door werknemer(s) met opleidingsattest eenvoudige handelingen
Bij het uitvoeren van eenvoudige handelingen, zoals toegestaan via doe-het-zelfmethoden of door werknemers met een opleidingsattest, is het gebruik van de juiste persoonlijke beschermingsmiddelen (PBM's) verplicht om blootstelling aan asbestvezels te voorkomen. Wij adviseren echter om asbest te laten verwijderen door een werknemer met opleidingscertificaat. Maar het is ook toegestaan via de doe-het-zelfmethode, mits de juiste voorzorgsmaatregelen en PBM's in acht worden genomen. De volgende PBM's dienen altijd aanwezig te zijn:

Dit kan absoluut niet verwijderd worden door een doe-het-zelver

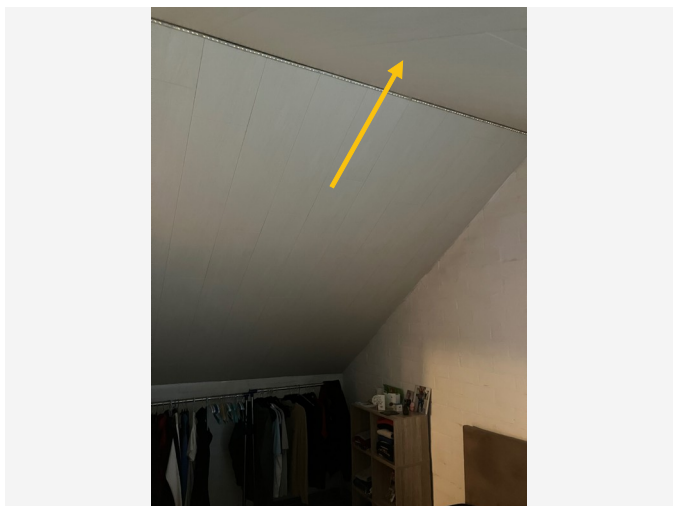
Tijdelijke beperking

Reden: Geen toegangsluik voorzien voor de ruimte.

Uitleg van de asbestdeskundige: Er is geen (zichtbaar) toegangsluik aanwezig. Hierdoor kon de zolderruimte niet worden gecontroleerd op moment van de inspectie.

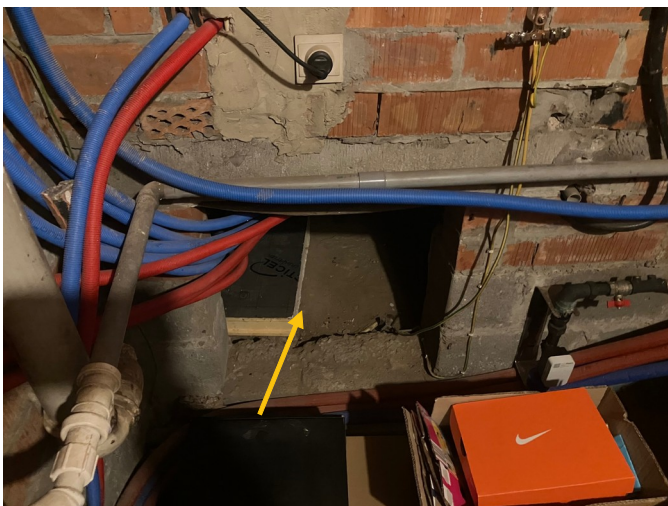
Permanente beperking

Reden: Het onderzoek kan niet uitgevoerd worden binnen de bepalingen van de Welzijnswet

Uitleg van de asbestdeskundige: De hoogte van de kruipruimte is lager dan 1,5 meter.

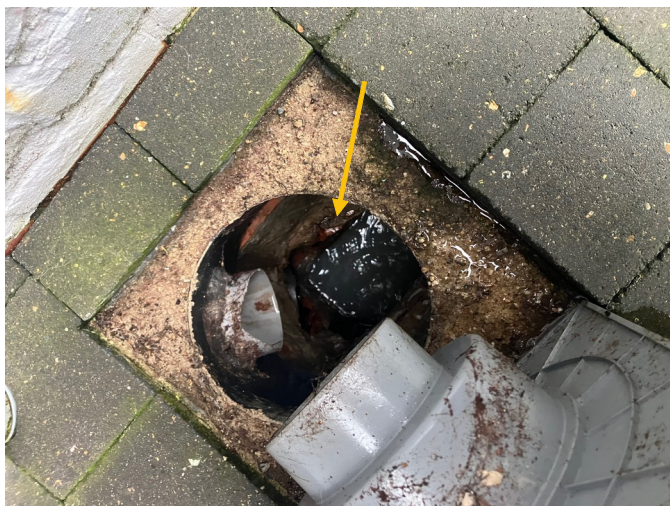
Tijdens de inspectie konden de ondergrondse leidingen niet worden geïnspecteerd. Mogelijk bestaan deze uit asbestcement. Bij herstellings-, renovatie- of sloopwerken dient er te worden nagegaan of er ondergrondse leidingen aanwezig zijn en of deze asbest bevatten.

Identificatiemethode	Redelijk vermoeden
Primaire drager	Sanitaire infrastructuur en uitrusting (toe- en afvoer)
(Asbest)materiaal	Buis, koker, leiding, pijp, doorvoer
Bindmiddel	Cement
Gebondenheid bindmiddel	Hecht

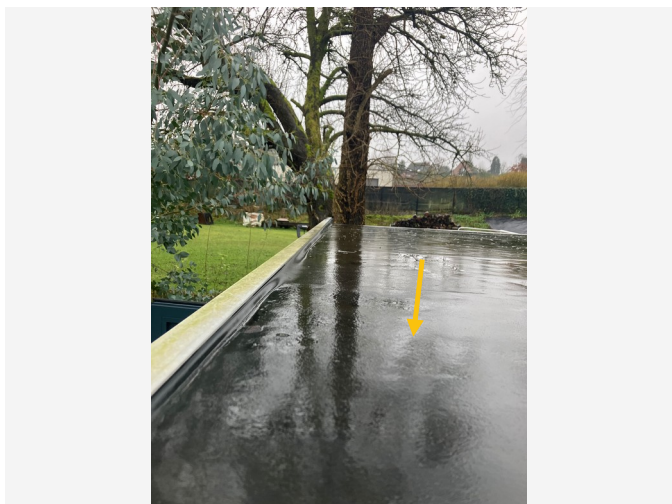
EPDM staat voor ethyleen-propyleen-dieen-monomeer. Deze combinatie zorgt ervoor de EPDM een heel flexibel, waterdicht en elastisch dak rubber is dat geen asbest bevat. Mogelijk zijn er onderliggende asbestverdachte lagen die niet waarneembaar waren op moment van de inspectie. Bij renovatie- of sloopwerken dient er eerst te worden gekeken of er onderliggende asbestverdacht lagen aanwezig zijn. Tevens dient er een staalname te gebeuren per verdacht laag.

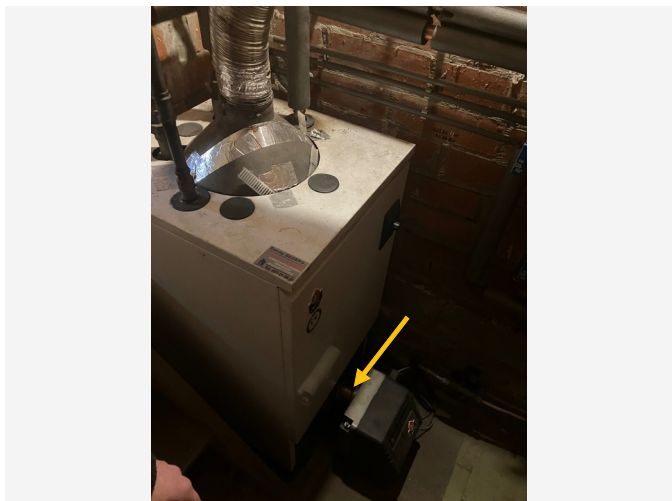
Fiche 6: Brander/CV-ketel - Isolatie/pakkingen berging

Mogelijk bevat de brander/CV-ketel asbestverdachte isolatie en/of pakkingen. Inspectie zonder demontage was niet mogelijk op moment van de inspectie.

Identificatiemethode	Redelijk vermoeden
Primaire drager	HVAC infrastructuur en uitrusting

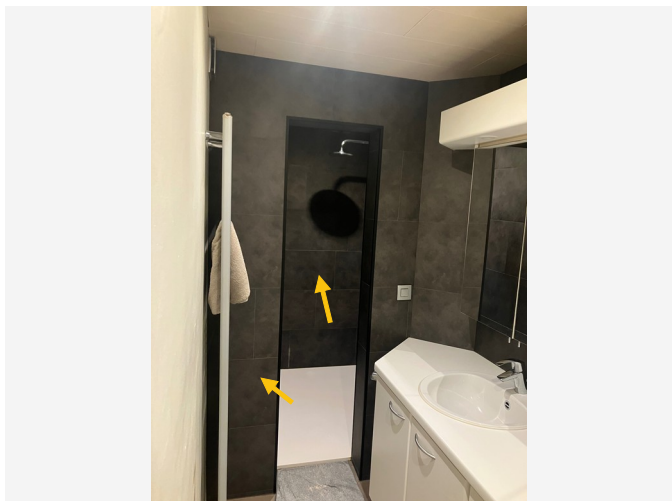
Fiche 7: Tegelijm achter wandtegels & plinten badkamer en keuken gelijkvloers

Op moment van de inspectie kon niet worden nagegaan of de tegelijm achter de muurtegels/plinten asbestverdacht is. Bij renovatie of verwijdering van de tegels dient het materiaal te worden geanalyseerd voor de werken van start gaan.

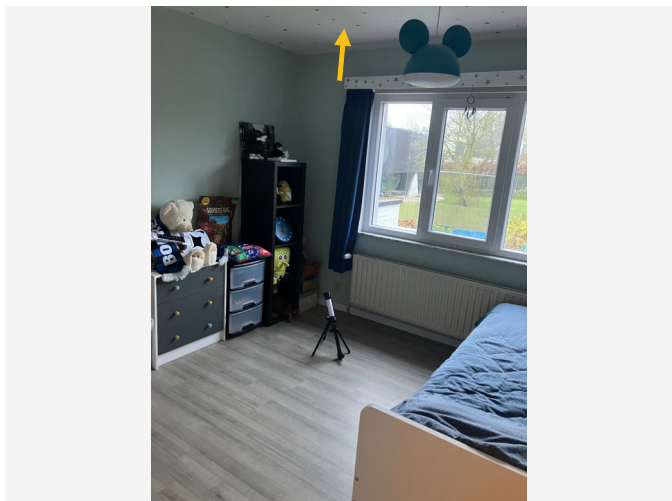
Fiche 8: Plafondafwerking in gipskarton 1 ste verdieping

Het plafond bestaat uit niet-asbestverdachte gipskartonplaten. Zonder destructie is het niet mogelijk om na te gaan of er asbestverdachte materialen aanwezig zijn achter de gipskartonplaten.

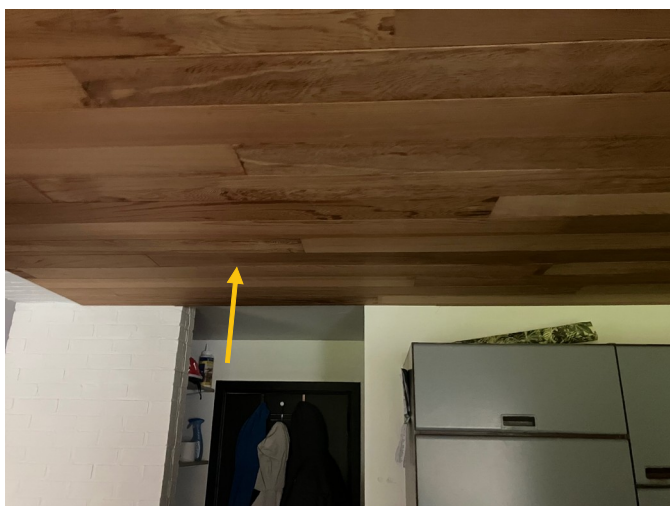
Het plafond bestaat uit hout. Zonder destructie is het niet mogelijk om na te gaan of er asbestverdachte materialen aanwezig zijn achter de Plafondafwerking.

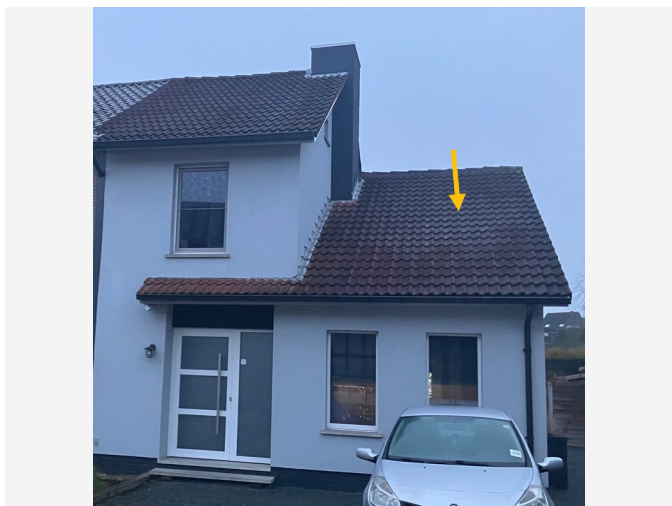
Op moment van de inspectie kon niet worden nagegaan of er een onderdak aanwezig is. Mogelijk bestaat dit uit asbestverdachte cementplaten.

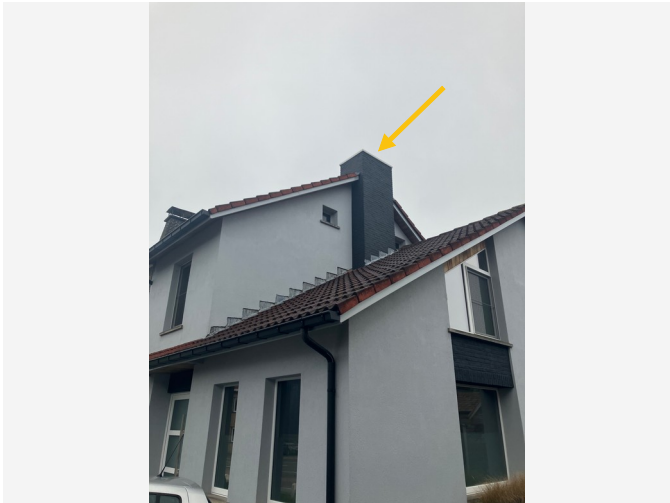
Op moment van de inspectie kon niet worden nagegaan of er een asbestcementbuis aanwezig is in de schouw. Verder onderzoek is niet mogelijk zonder destructie.

Identificatiemethode	Redelijk vermoeden
Primaire drager	Schouw
(Asbest)materiaal	Rookgaskanaal
Bindmiddel	Cement
Gebondenheid bindmiddel	Hecht

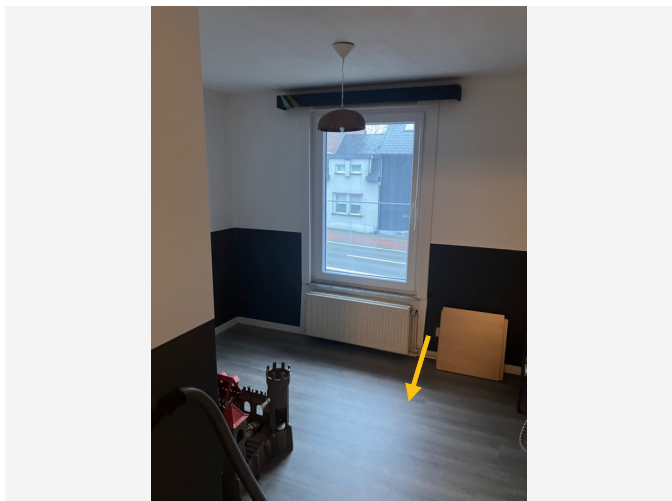
Fiche 12: Vloerbekleding - Niet verdacht 1 ste verdieping

De aanwezige vloerbekleding is niet asbestverdacht. De onderliggende laag was echter niet inspecteerbaar zonder destructie tijdens de inspectie. Mogelijk is de onderliggende laag asbestverdacht.

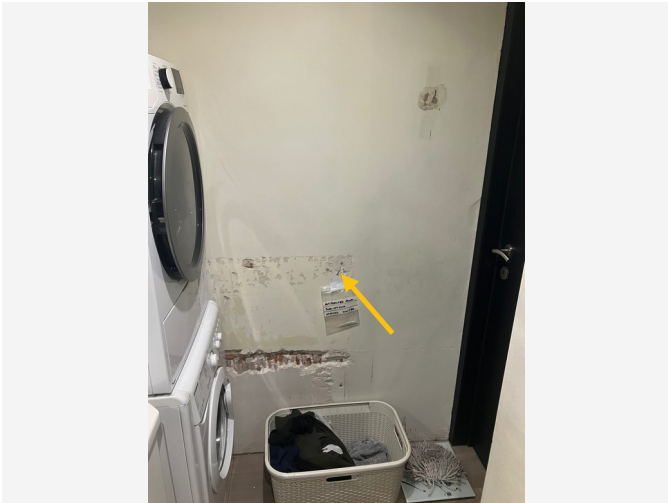
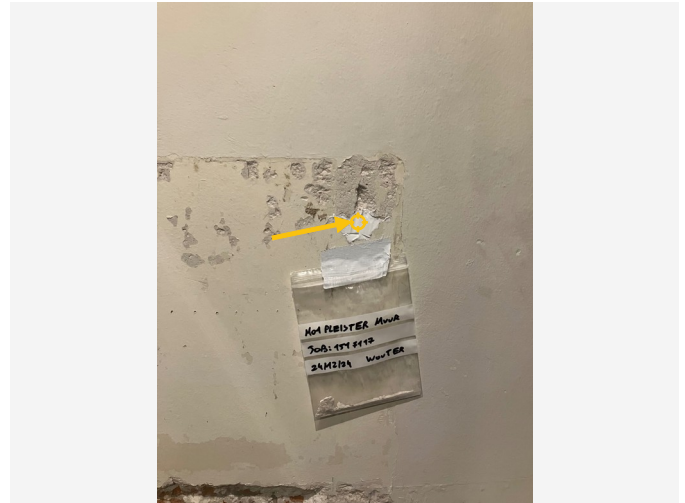
Fiche 13: Pleisterwerk wanden

Geen asbest

#	Type	Referentie	Resultaat
13.1	Mengmonster	M01	Geen asbest

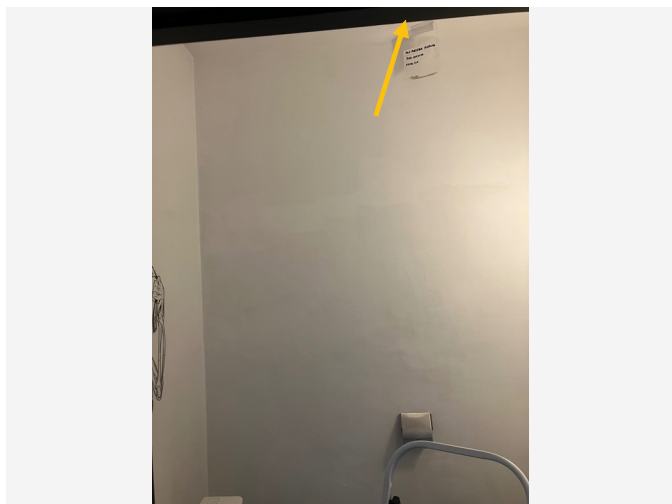
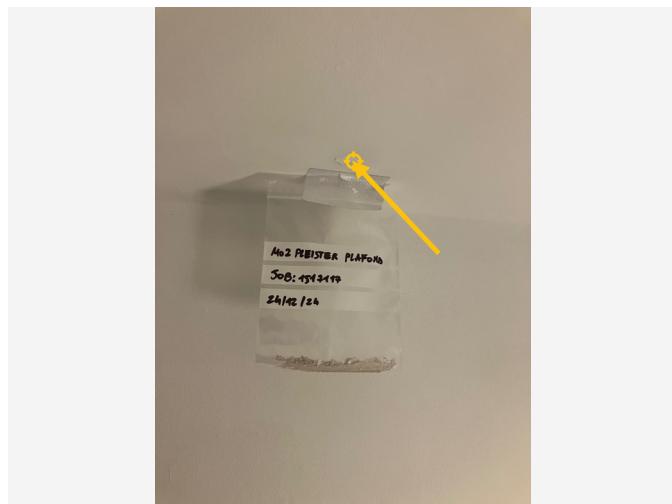
Fiche 14: Pleisterwerk plafonds

Geen asbest

#	Type	Referentie	Resultaat
14.1	Mengmonster	M02	Geen asbest
