# Asbestinventarisatetest

Hoogstraat 101, 1980 Zemst

Attestnummer : 20241023-000320.000

**Niet-asbestveilig**

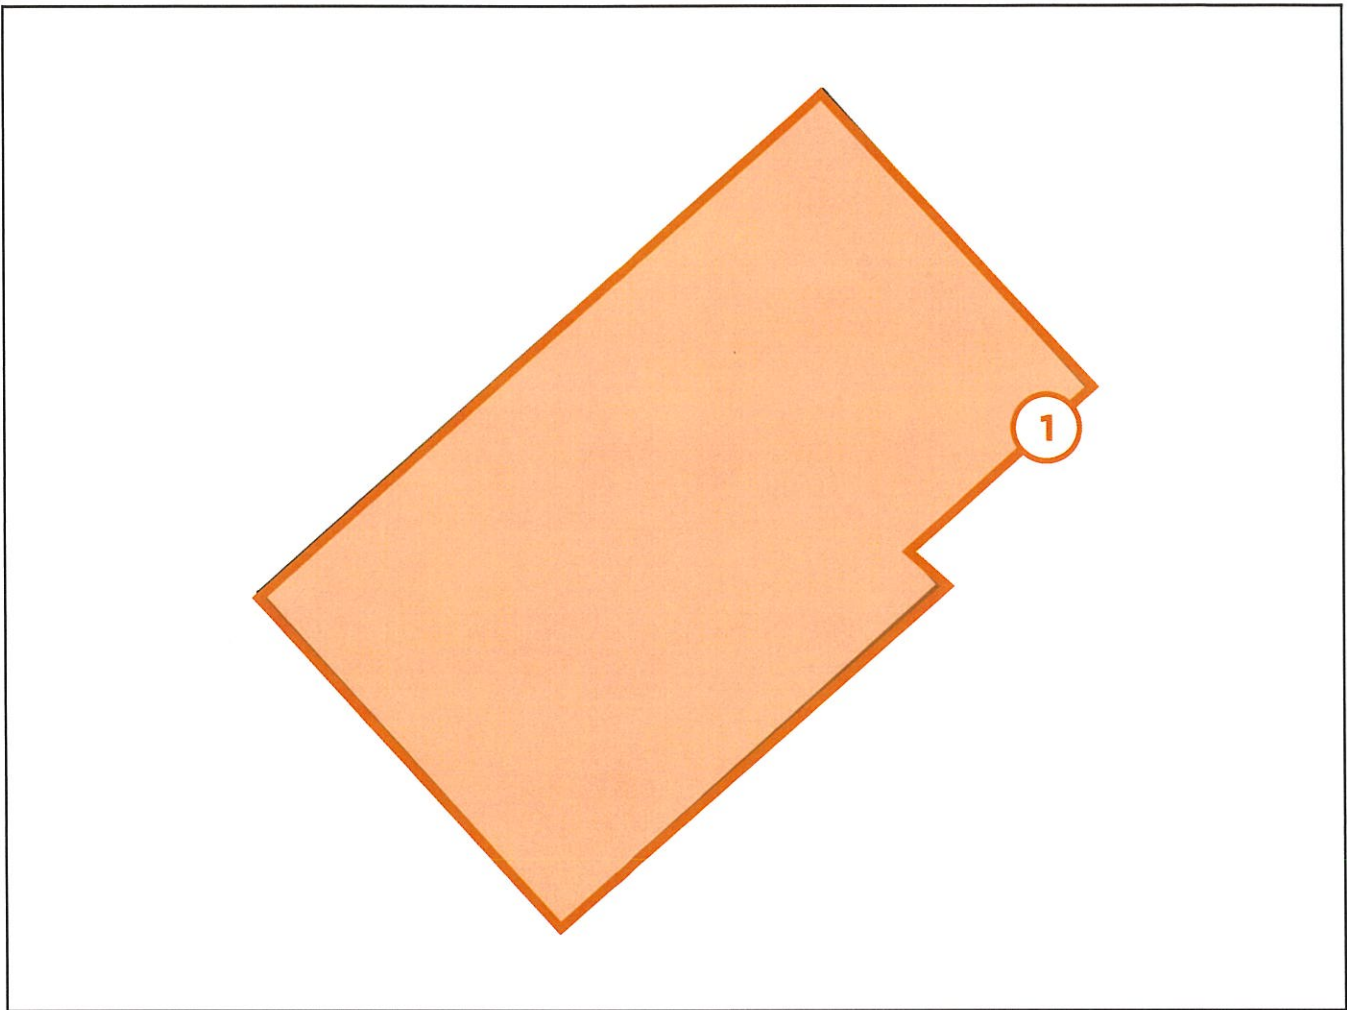
# Plan 1.2: Dak

| Beschrijving | Type | Actie |
|---|---|---|
| 1. Woning - leien - dak | Asbestmateriaal | Verwijderen |

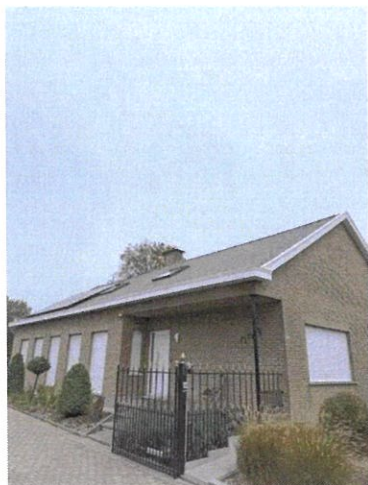
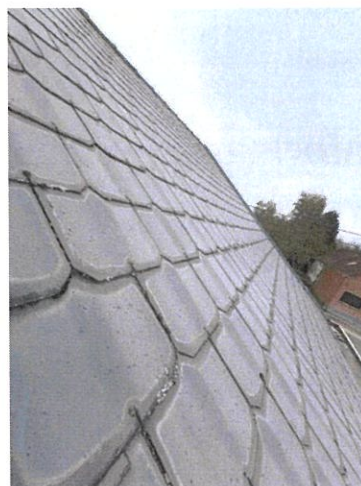
# Fiche 1: Woning – leien – dak

| Eindbeoordeling materiaalrisico | Verhoogd materiaalrisico en/of verhoogde kans op vezelvrijgave |

| Asbestsoort (vezeltype) | Crocidoliet aanwezig |
| Toestand van het materiaal | Matig beschadigd, matig verweerd |

| Asbestmateriaal | Dak- en gevelbekleding - Lei, shingle |
| Hoeveelheid (oppervlakte - aantal) | • 160,00 m <sup>2</sup> - 1 stuk |

- Verwijder dit asbestmateriaal zo snel mogelijk. Volg de toestand goed op.
- Hemelwater dat afspoelt van asbestcement daken of gevels kan asbestdeeltjes bevatten. Gebruik het enkel voor gesloten circuits (bv. spoelen toiletten). Reinig na het vervangen van het dak of de gevel de dakgoten en regenwaterput of -ton om asbesthoudend sediment of slib te verwijderen

- Eenvoudige handelingen: mag via doe-het-zelf of door werknemer(s) met opleidingsattest eenvoudige handelingen  
Let wel op! Een asbesttoepassing dat niet kan verwijderd worden zonder te breken, te beschadigen of scheuren moet verplicht door een erkende asbestverwijderaar verwijderd worden. Roep dan de hulp in van een erkende asbestverwijderaar.

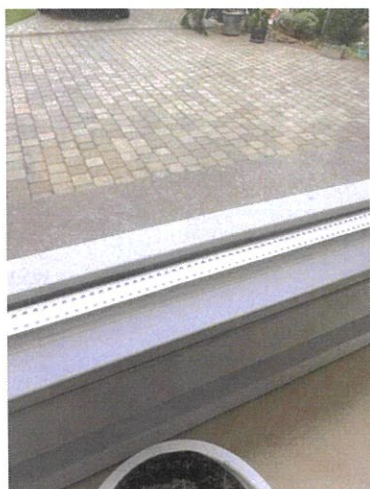
# Fiche 2: Woning - kit - ramen

Tijdens de inspectie zijn de ramen grondig gecontroleerd. Er is vastgesteld dat de ramen in de woning volledig afgedicht zijn met elastische kit met in de volledige doorsnede dezelfde kleur. Deze zijn niet-asbestverdacht.

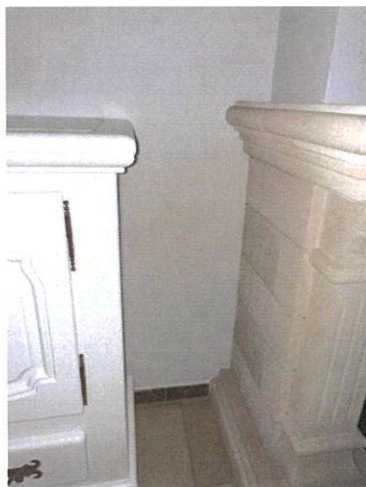
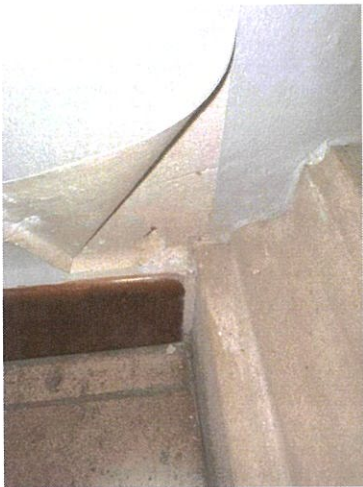
### Fiche 3: Woning - pleisterwerk - muur

Geen asbest

| # | Type | Referentie | Resultaat |
|---|---|---|---|
| 3.1 | Mengmonster | MM01 | Geen asbest |

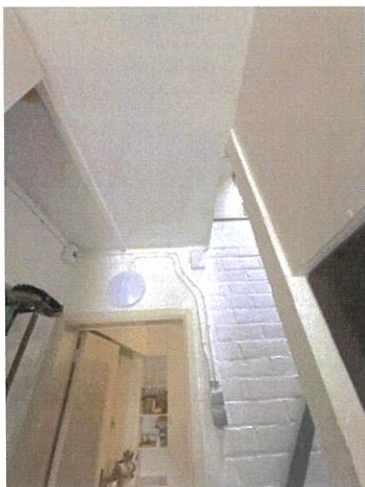
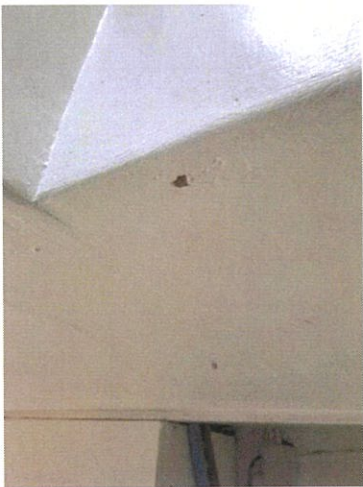
# Fiche 4: Woning – pleisterwerk – plafond

Geen asbest

| # | Type | Referentie | Resultaat |
|---|---|---|---|
| 4.1 | Mengmonster | MM02 | Geen asbest |
