Asbestinventarisatetest

Lintsesteenweg 66/3, 2570 Duffel

Attestnummer : 20240426-000308.000

Uitgegeven op : 26.04.2024

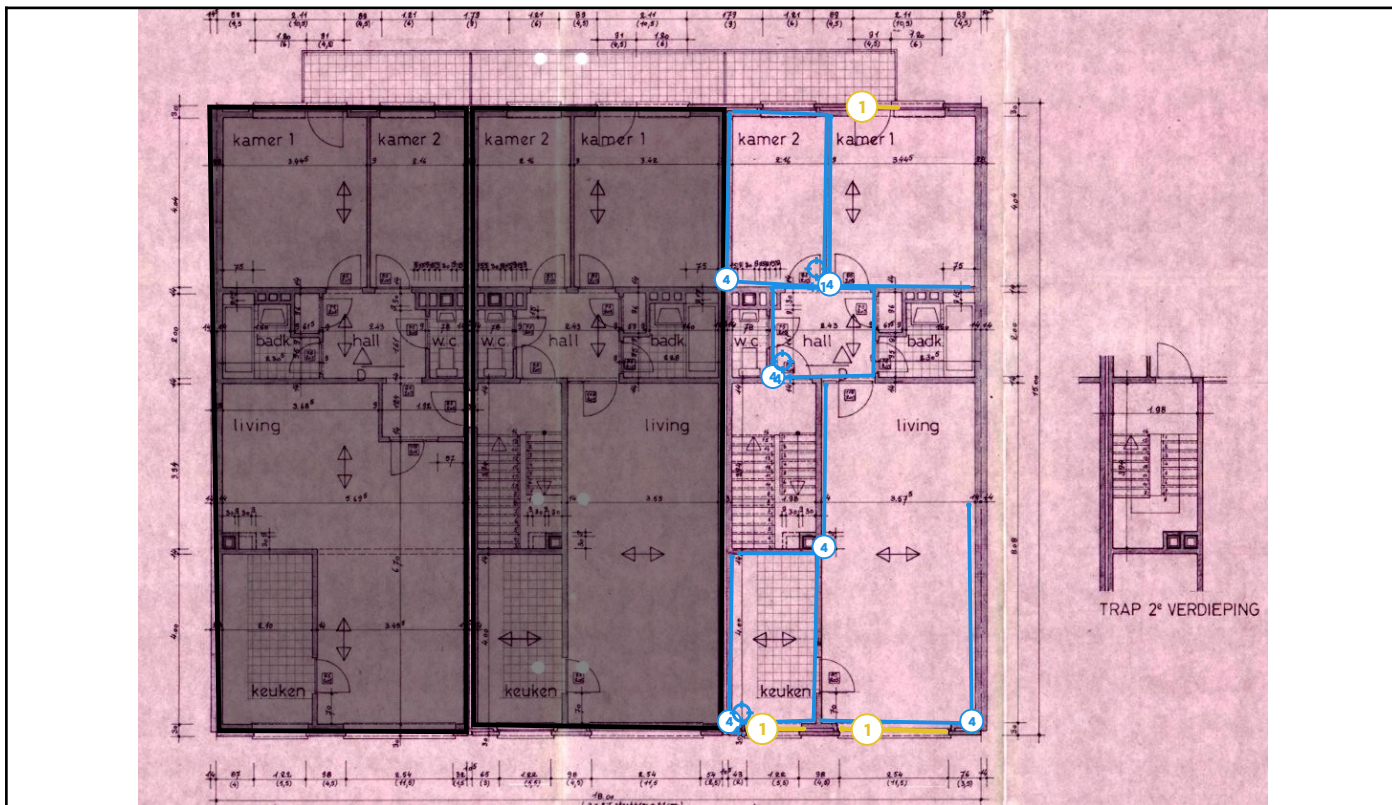
Plan 1.1: Muren appartement

Beschrijving	Type	Actie
1. Invulpanelen glasal	Asbestmateriaal	Zorgvuldig beheren
4. Pleisterwerk muren	Geen asbest	-
4.1 Code: M1.1	Mengmonster	-

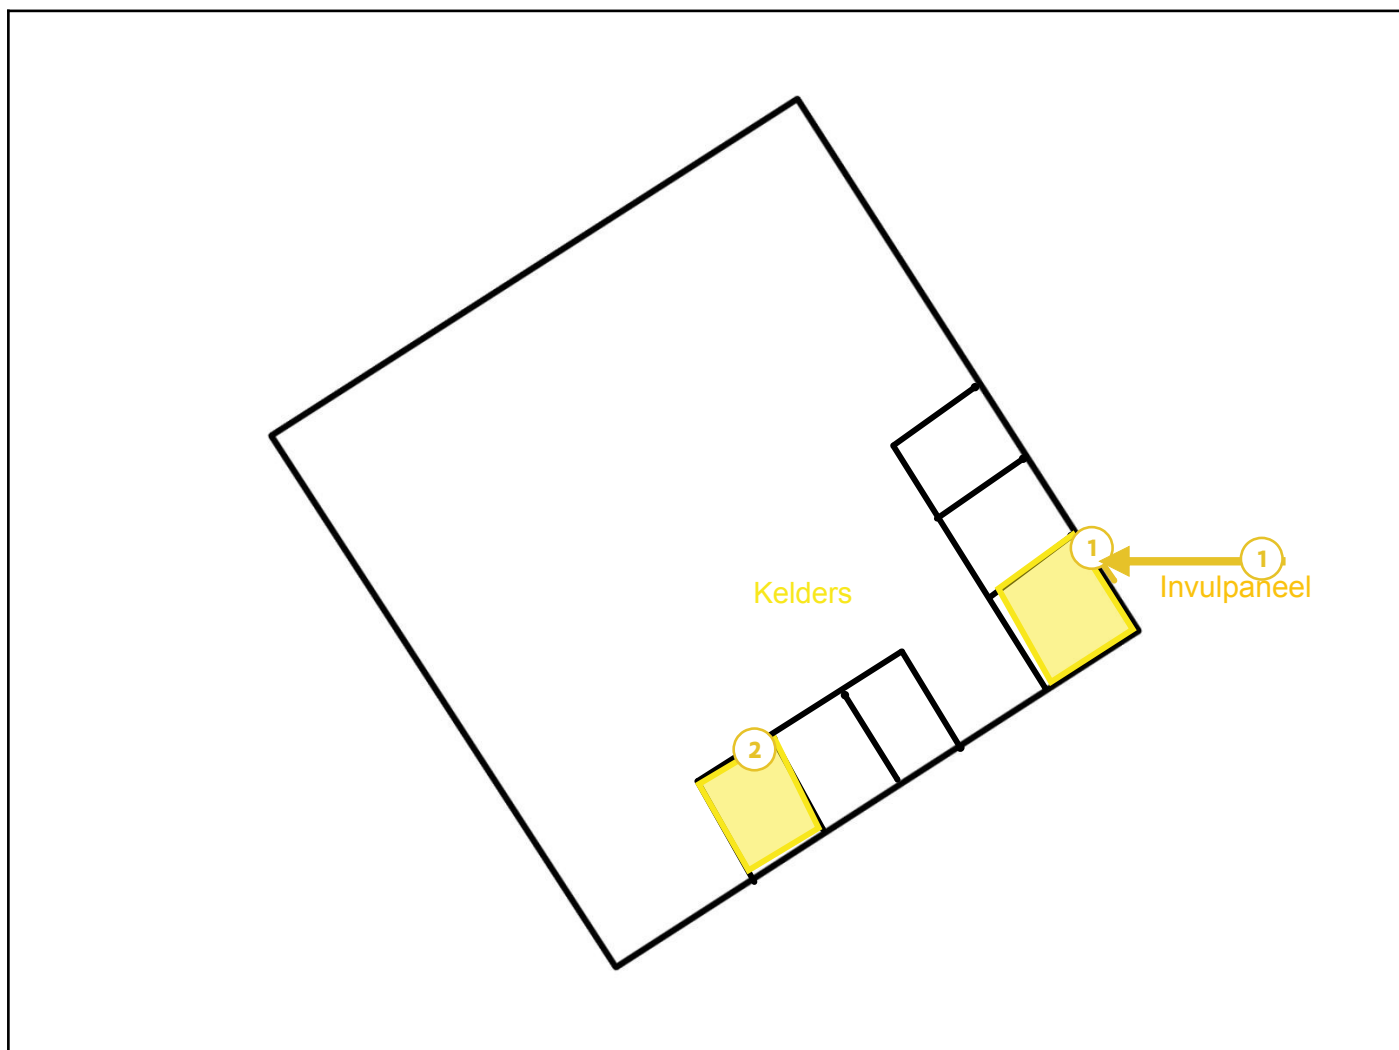
Plan 1.3: Kelders

Beschrijving	Type	Actie
1. Invulpanelen glasal	Asbestmateriaal	Zorgvuldig beheren
2. 2 Bakeliet lichtpunten in garage	Asbestmateriaal	Zorgvuldig beheren

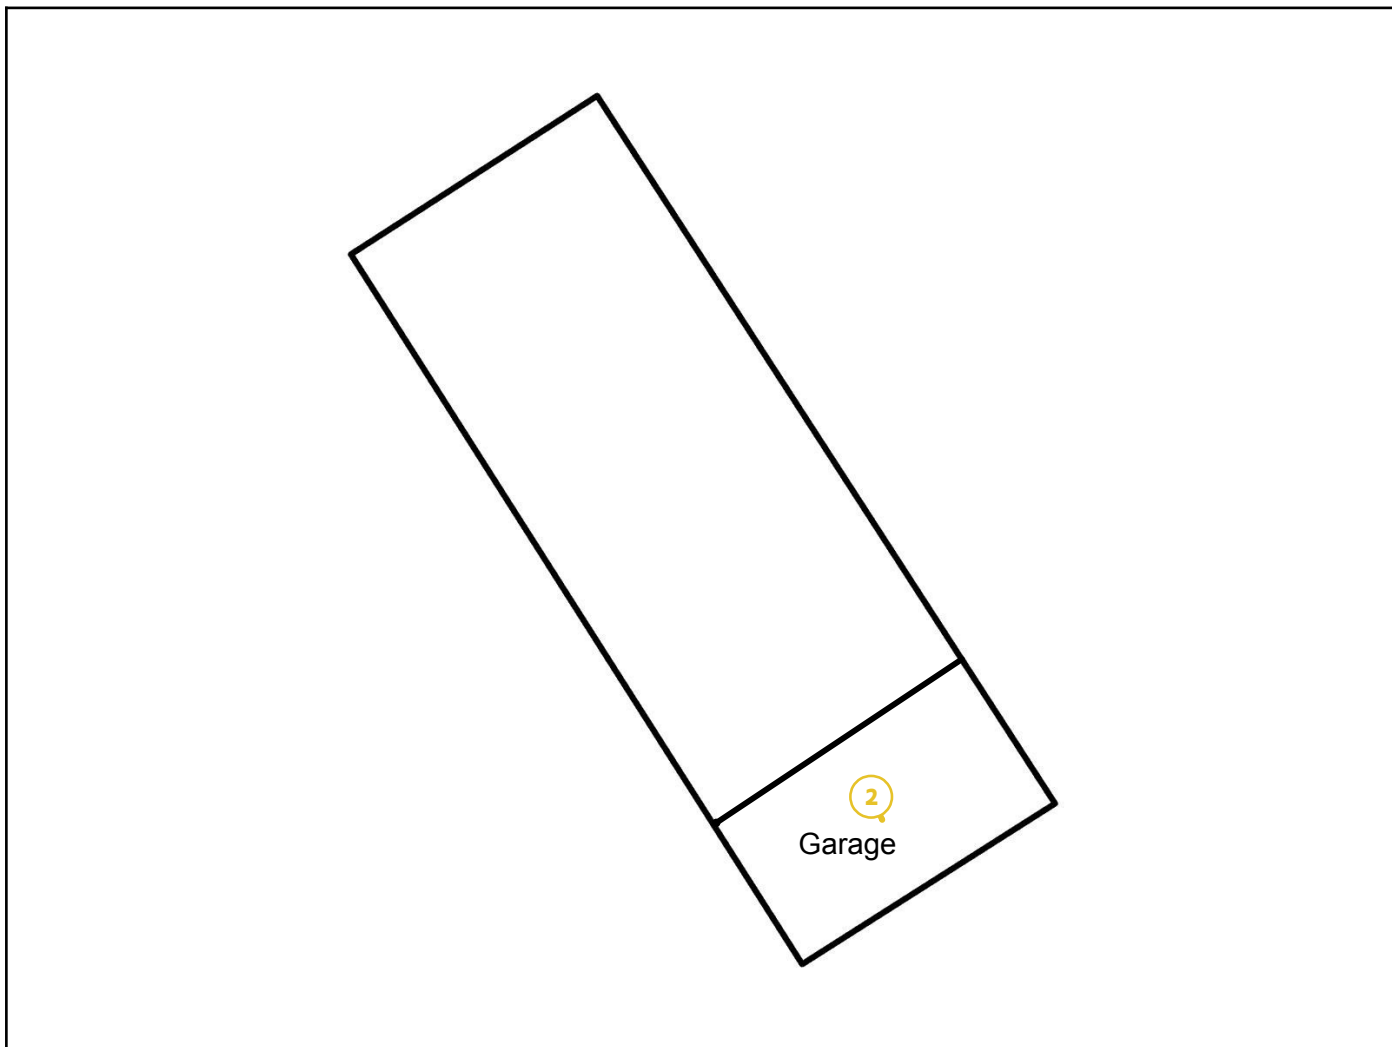
Plan 2.1: Bijgebouw plan

Beschrijving	Type	Actie
2. 2 Bakeliet lichtpunten in garage	Asbestmateriaal	Zorgvuldig beheren

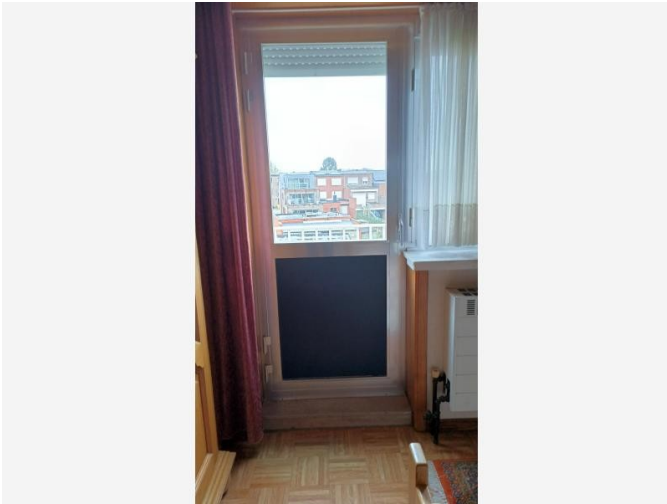
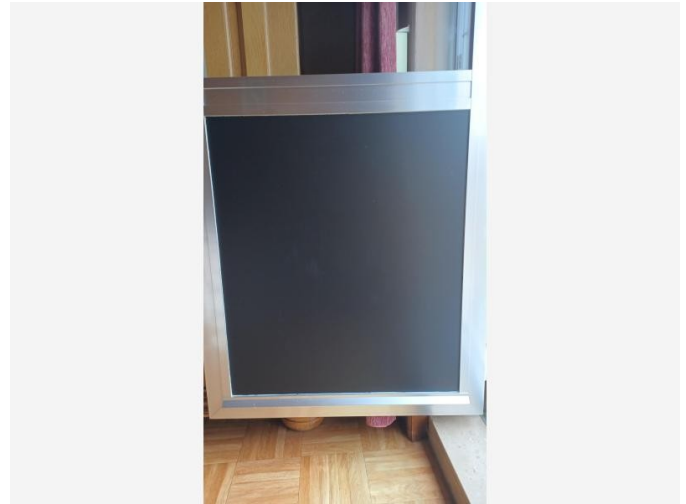
Het asbestmateriaal valt onder de mijlpaal van 2040.

Eindbeoordeling materiaalrisico	Laag materiaalrisico en/of verlaagde kans op vezelvrijgave
---------------------------------	--

Beschrijving	Invulpanelen glasal
Omgeving	Grenst aan binnen- en buitenlucht
Primaire drager	Wandopening verticaal (raam, deur, ...)
Asbestmateriaal	Plaat, paneel, tablet - Geëmailleerd, type Glasal
Bindmiddel van asbestmateriaal	Cement
Gebondenheid op basis van bindmiddel	Hecht
Hoeveelheid (oppervlakte - dikte - aantal)	• 1,00 m ² - 2,00 cm - 4 stuks
Totaal volume	0,08 m ³
Eenvoudig bereikbaar	Ja
Bevestigingswijze	• Geklemd

Identificatiemethode	Vaststelling zonder monstername
Destructieve handeling voor identificatie	Nee
Opmerking	Invulpanelen aan de voorgevel van het appartement, deur in de grote slaapkamer om naar het terras te gaan, deur van de kelder om naar de tuin te gaan.

- Zorg voor een veilig beheer. Vermijd het beschadigen van het asbestmateriaal. Controleer de toestand jaarlijks op wijzigingen.

- Eenvoudige handelingen: mag via doe-het-zelf of door werknemer(s) met opleidingsattest eenvoudige handelingen
Indien de panelen in hun geheel kunnen verwijderd worden zonder deze te beschadigen.
- Eenvoudige handelingen: enkel door erkend asbestverwijderaar
Indien de panelen niet in hun geheel kunnen verwijderd worden zonder deze te beschadigen.

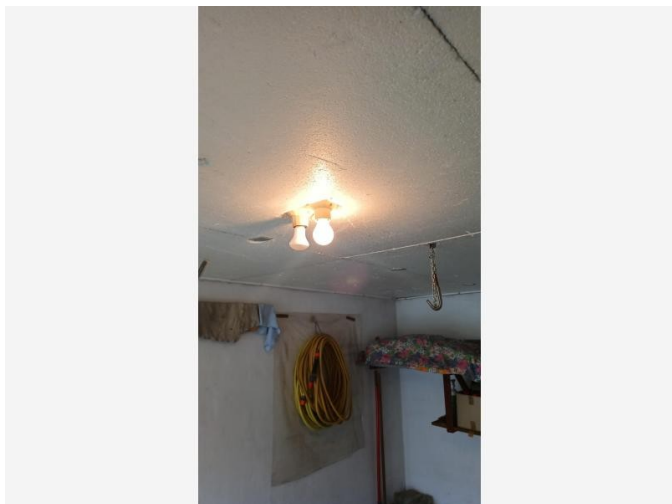
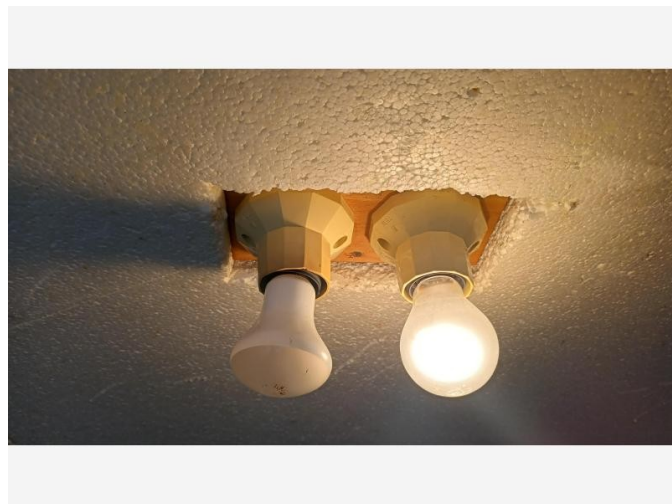
Het asbestmateriaal valt onder de mijlpaal van 2040.

Eindbeoordeling materiaalrisico	Laag materiaalrisico en/of verlaagde kans op vezelvrijgave
---------------------------------	--

Beschrijving	2 Bakeliet lichtpunten in garage
Omgeving	Binnen
Primaire drager	Plafond
Asbestmateriaal	Plaat, paneel, tablet - Type Bakeliet
Bindmiddel van asbestmateriaal	Kunststof of -hars
Gebondenheid op basis van bindmiddel	Hecht
Hoeveelheid (oppervlakte - dikte - aantal)	• 0,01 m ² - 0,40 cm - 2 stuks
Totaal volume	< 0,001 m ³
Eenvoudig bereikbaar	Ja
Bevestigingswijze	• Geschroefd

Identificatiemethode	Vaststelling zonder monstername
Destructieve handeling voor identificatie	Nee
Opmerking	Hoeveelheid bij benadering.

- Zorg voor een veilig beheer. Vermijd het beschadigen van het asbestmateriaal. Controleer de toestand jaarlijks op wijzigingen.

- Eenvoudige handelingen: mag via doe-het-zelf of door werknemer(s) met opleidingsattest eenvoudige handelingen
Hechtgebonden materiaal dat eenvoudig kan losgeschroefd worden om te verwijderen. draag steeds de nodige PBM's: tyveck, handschoenen, en FFP3 mondmasker. Dubbel verpakt afvoeren naar containerpark.

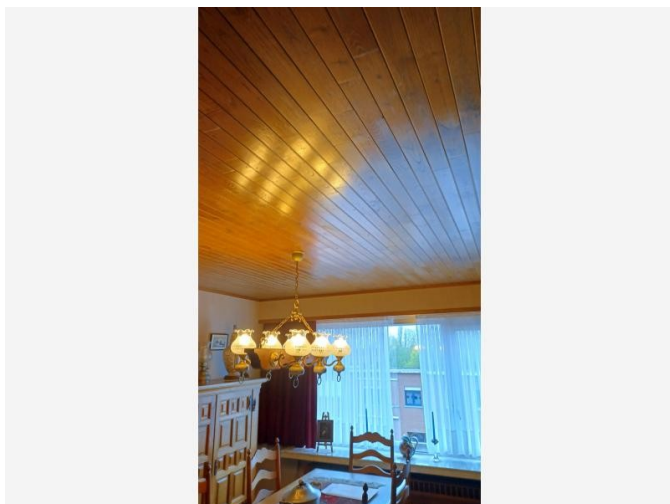
Overal houten plafonds

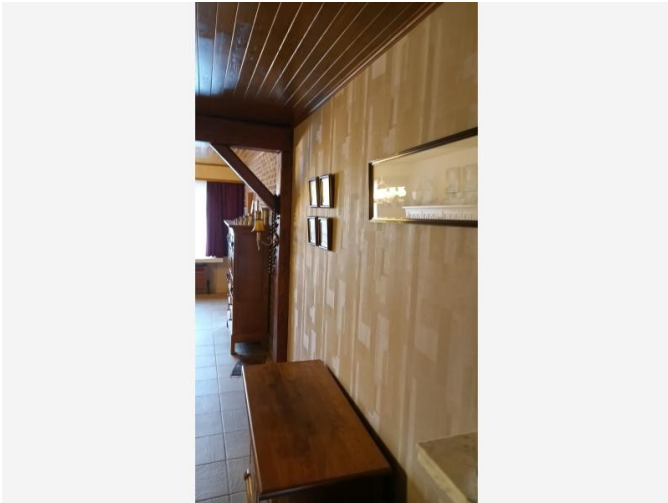
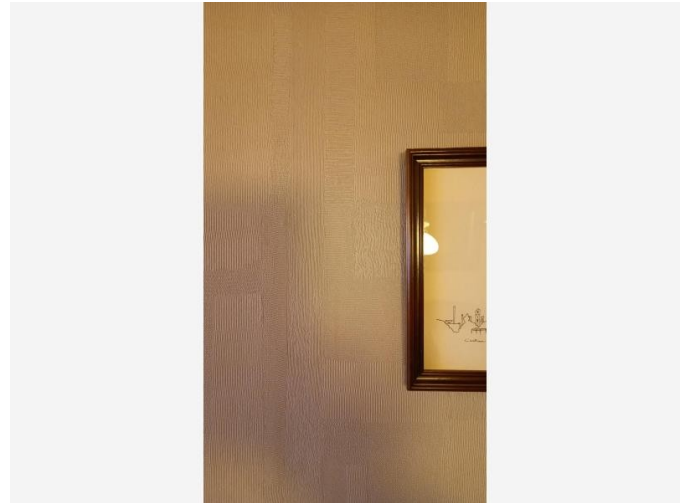
Geen asbest

#	Type	Referentie	Resultaat
4.1	Mengmonster	M1.1	Geen asbest

Beschrijving	Pleisterwerk muren
Omgeving	Binnen
Primaire drager	Binnenwand
Bindmiddel van materiaal	Gips - kalk
