# Asbestinventarisatetest

Steenweg 231, 9572 Lierde

Attestnummer : 20241206-000126.000

Uitgegeven op : 06.12.2024

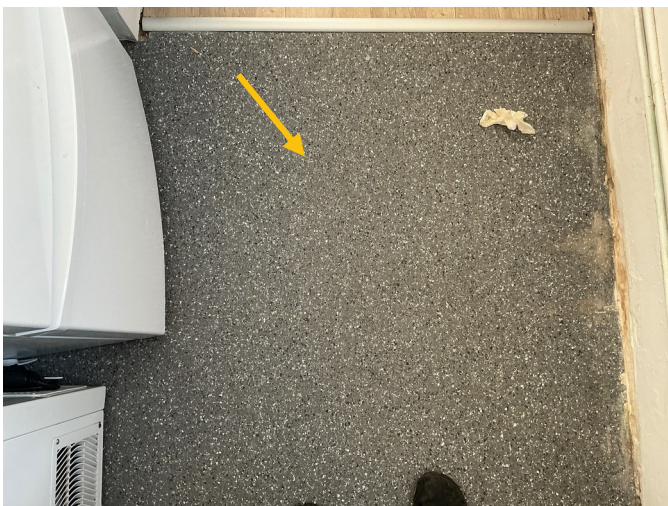
Deze soepele linoleum bevat geen asbesthoudende kenmerken en is los geplaatst op de onderliggende chape.

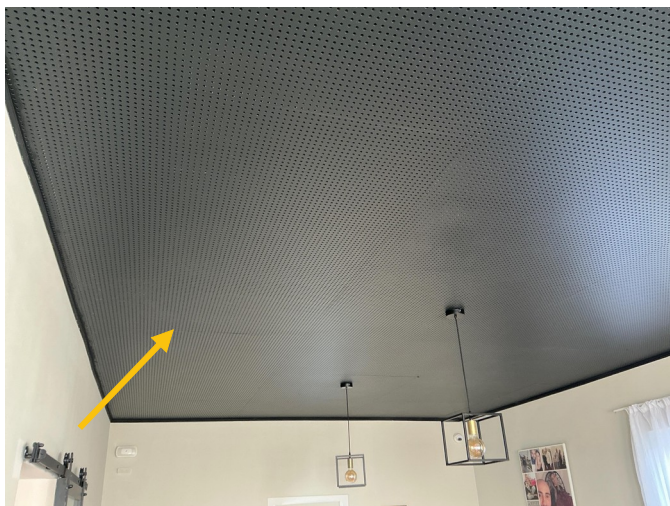
De plafonds zijn uitgewerkt in pvc of hout. Deze bevatten geen asbesthoudende kenmerken.

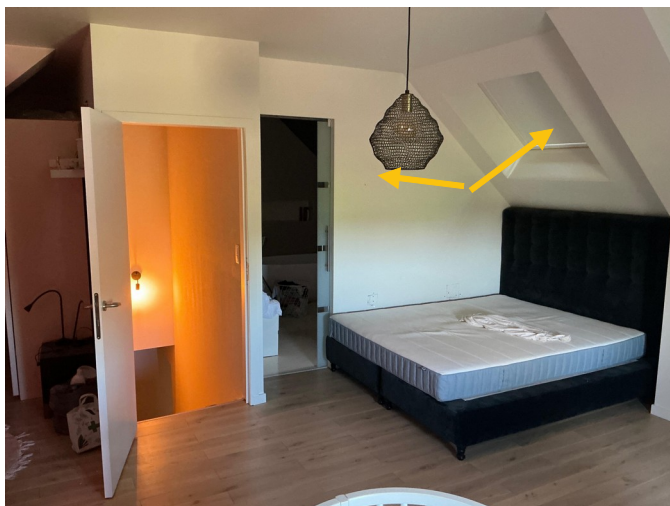
De wanden en plafonds op de eerste - en zolderverdieping zijn uitgewerkt in gipsplaat. Deze bezitten geen asbesthoudende eigenschappen. De deskundige kan geen uitspraak doen over achterliggende materialen. Daarvoor is destructief onderzoek nodig.

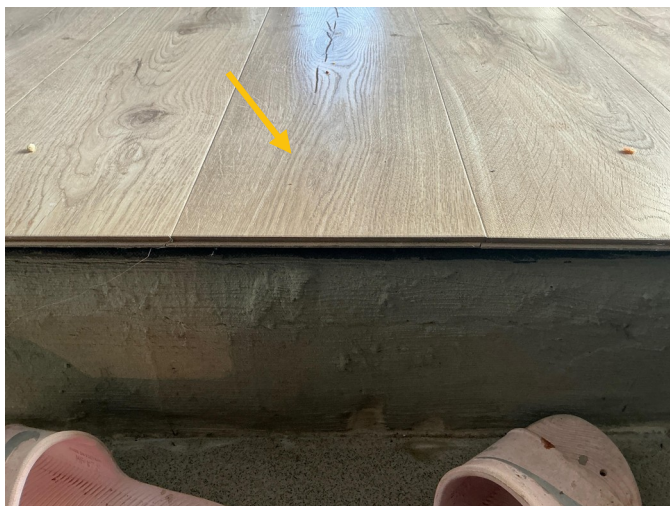
De vloerbedekking bestaat uit laminaat. Dit bezit geen asbesthoudende kenmerken.

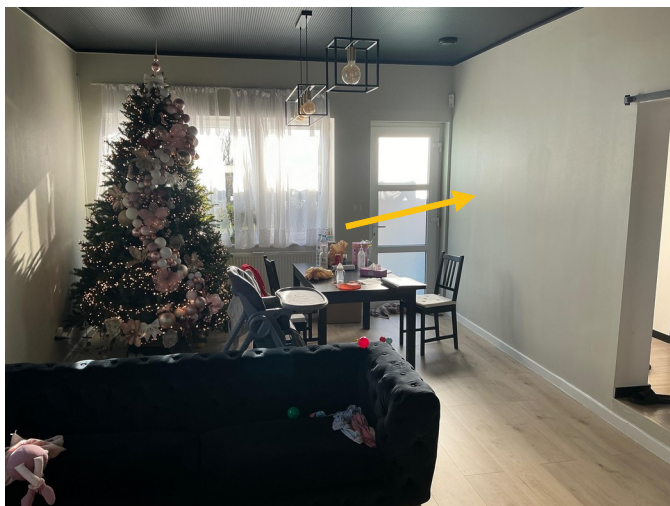
Het pleisterwerk werd gerenoveerd in 2019. Hierbij werd het oude pleisterwerk verwijderd tot op de bakstenen. Van hierop werd terug opgebouwd. Zie bewijsdocumenten.

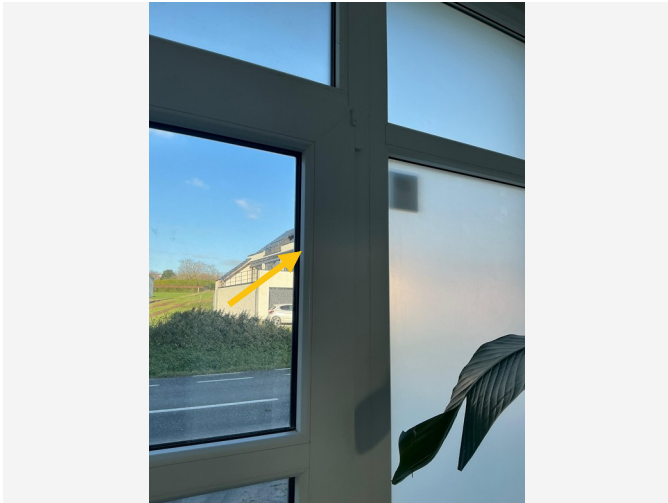
Het buitenschrijnwerk werd recent geplaatst. De hechtingskit is soepel en duidelijk van silicone. Deze bezit geen asbesthoudende kenmerken.

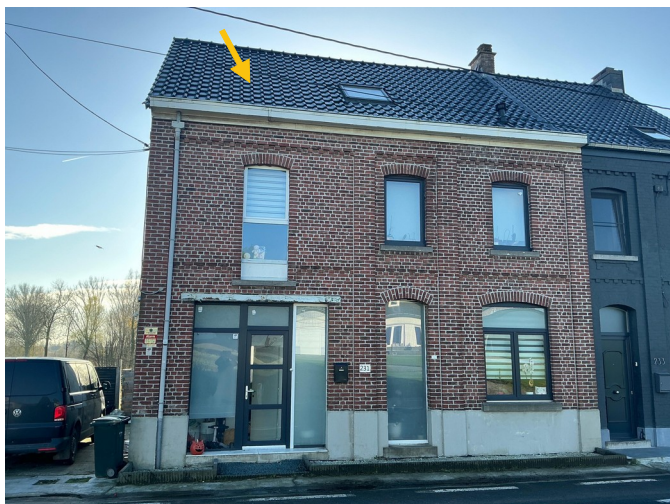
Volgens de aangeleverde documentatie bestaat de opbouw van het dak uit onderdakfleece en tegelpannen. Het dak werd in 2019 gerenoveerd.

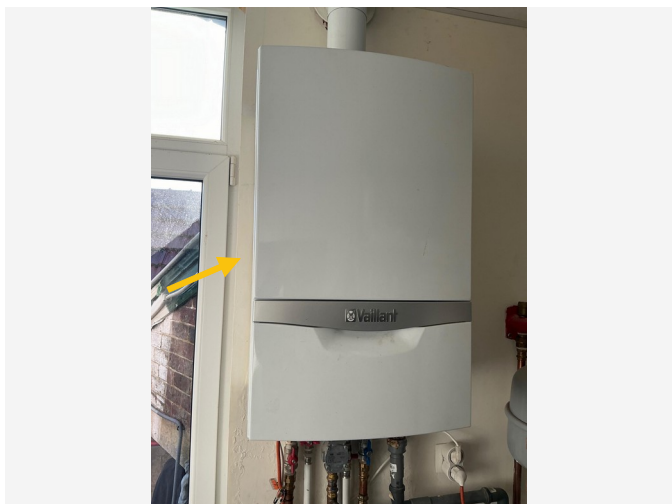
Cv-ketel heeft 2019 als bouwjaar. Deze bezit geen asbesthoudende elementen.
