Asbestinventarisatetest

Geraardsbergsestraat 23, 1570 Galmaarden

Attestnummer : 20240224-000162.000

Uitgegeven op : 24.02.2024

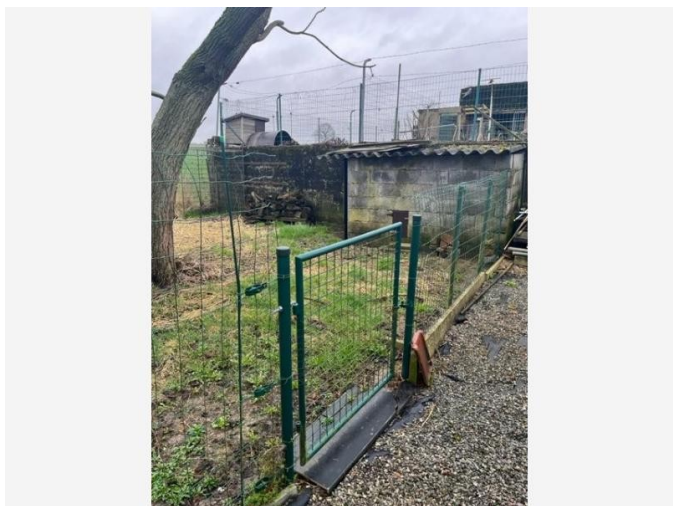
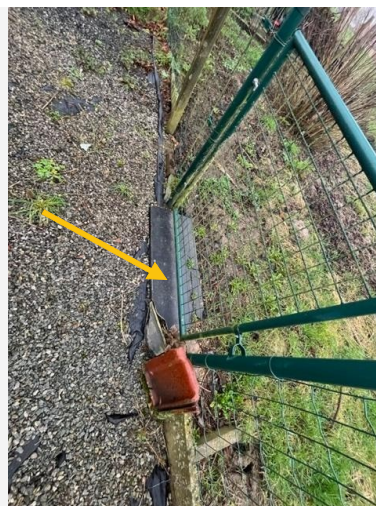
Het asbestmateriaal valt onder de mijlpaal van 2040.

Beschrijving	dorpel ingang kippenren
Type afvalstof	Betreft stock-voorraad of gedemonteerde asbestmaterialen
Aanwezige resten	Aan de inganspoort van de kippenren ligt een asbestverdachte dorpel.
Omgeving	Buiten
Primaire drager	Bodem
Asbestmaterialen	<ul style="list-style-type: none">Dak- en gevelbekleding - Plaat
Bindmiddel van asbestmateriaal	Cement
Gebondenheid op basis van bindmiddel	Hecht
Hoeveelheid (gewicht - aantal)	<ul style="list-style-type: none">15,00 kg - 1 stuk
Totaal gewicht	15,00 kg
Eenvoudig bereikbaar	Ja
Identificatiemethode	Vaststelling zonder monstername

Dringend verwijderen

- Verwijder het asbestafval.

- Eenvoudige handelingen: mag via doe-het-zelf of door werknemer(s) met opleidingsattest eenvoudige handelingen
U kunt het asbesthoudend afval afvoeren naar het recyclagepark. U dient het te dubbel te verpakken in doorzichtige plastic zakken, een asbestzak of aangepaste asbestfolie. Zo vermijdt u stofvorming en breuken tijdens het transport. Met het asbestafval kunt u ook terecht bij een geregistreerde asbestinzamelaar. Deze komt langs om het afval op te halen en af te voeren naar een vergunde verwerkingsinstallatie. Dit is vooral interessant voor grotere hoeveelheden asbestafval. U kunt ook kiezen voor een ophaling door de gemeente. De ophaling gebeurt met aangepaste asbestzakken of containers met een bigbag.

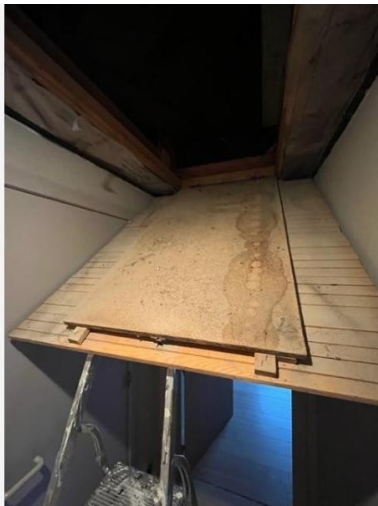
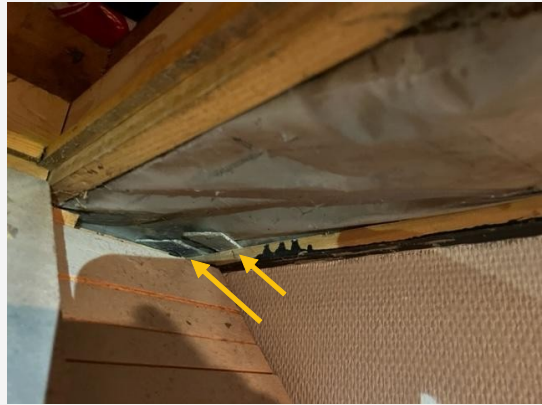
Het asbestmateriaal valt onder de mijlpaal van 2040.

Eindbeoordeling materiaalrisico	Hoog materiaalrisico en/of hoge kans op vezelvrijgave
---------------------------------	---

Gebondenheid	Categorie 1: hechtgebonden in oorsprong
Asbestsoort (vezeltype)	Crocidoliet aanwezig
Asbestconcentratie	Laag (< 50%)
Afschermingsgraad van het gehele materiaal	Geheel of deels (ook) vrij aan de binnenlucht
Toestand van het materiaal	Matig beschadigd, matig verweerd

Beschrijving	stelplaatjes plafond toegangsluik zolder
Omgeving	Binnen
Primaire drager	Plafond
Asbestmateriaal	Dak- en gevelbekleding - Plaat
Bindmiddel van asbestmateriaal	Cement
Gebondenheid op basis van bindmiddel	Hecht
Hoeveelheid (oppervlakte - dikte - aantal)	• 0,05 m ² - 0,30 cm - 1 stuk
Totaal volume	< 0,001 m ³
Eenvoudig bereikbaar	Ja
Bevestigingswijze	• Geklemd

Identificatiemethode	Vaststelling zonder monstername
Destructieve handeling voor identificatie	Nee
Opmerking	Bij de opening van het zolderluik zijn enkele asbestverdachte stelplaatjes gebruikt.

Dringend verwijderen

- Zorg voor een veilig beheer. Vermijd het beschadigen van het asbestmateriaal. Controleer de toestand jaarlijks op wijzigingen.
- Verwijder dit asbestmateriaal zo snel mogelijk. Volg de toestand goed op.

- Eenvoudige handelingen: mag via doe-het-zelf of door werknemer(s) met opleidingsattest eenvoudige handelingen
De Cementplaatjes kunnen met eenvoudige handelingen verwijderd worden door een doe-het-zelver of een professional die beschikt over het opleidingsattest 'Asbestverwijdering eenvoudige handelingen'. Bij het verwijderen moet steeds rekening worden gehouden met alle milieu- en veiligheidsvoorschriften.

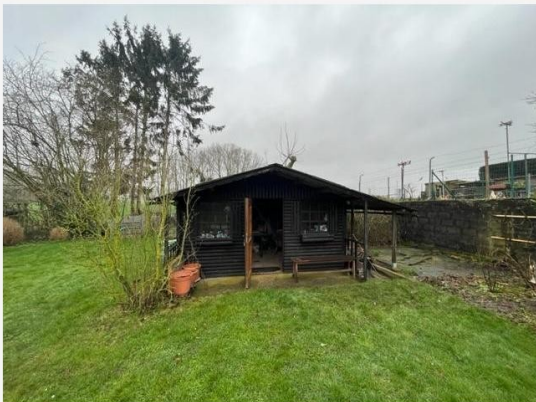
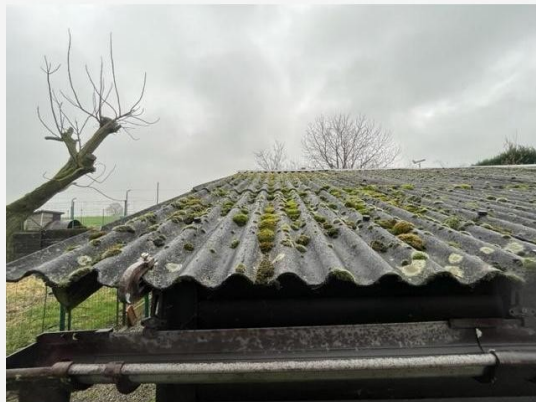
Het asbestmateriaal valt onder de mijlpaal van 2034.

Eindbeoordeling materiaalrisico	Hoog materiaalrisico en/of hoge kans op vezelvrijgave
---------------------------------	---

Gebondenheid	Categorie 1: hechtgebonden in oorsprong
Asbestsoort (vezeltype)	Crocidoliet aanwezig
Asbestconcentratie	Laag (< 50%)
Afschermingsgraad van het gehele materiaal	Geheel of deels (ook) vrij aan de binnenlucht
Toestand van het materiaal	Matig beschadigd, matig verweerd

Beschrijving	golfplaten tuinhuis
Omgeving	Grenst aan binnen- en buitenlucht
Primaire drager	Schuin dak
Asbestmateriaal	Dak- en gevelbekleding - Golfplaat
Bindmiddel van asbestmateriaal	Cement
Gebondenheid op basis van bindmiddel	Hecht
Hoeveelheid (oppervlakte - aantal)	• 16,00 m ² - 1 stuk
Totale oppervlakte	16,00 m ²
Eenvoudig bereikbaar	Ja

Bevestigingswijze	• Geschroefd
Identificatiemethode	Vaststelling zonder monstername
Destructieve handeling voor identificatie	Nee

Dringend verwijderen

- Zorg voor een veilig beheer. Vermijd het beschadigen van het asbestmateriaal. Controleer de toestand jaarlijks op wijzigingen.
- Zorg voor een veilig beheer en verwijder dit asbestmateriaal wanneer het bij werken eenvoudig bereikbaar wordt. Controleer de toestand jaarlijks op wijzigingen.
- Hemelwater dat afspoelt van asbestcement daken of gevels kan asbestdeeltjes bevatten. Gebruik het enkel voor gesloten circuits (bv. spoelen toiletten). Reinig na het vervangen van het dak of de gevel de dakgoten en regenwaterput of -ton om asbesthoudend sediment of slib te verwijderen

- Eenvoudige handelingen: mag via doe-het-zelf of door werknemer(s) met opleidingsattest eenvoudige handelingen
De golfplaten kunnen met eenvoudige handelingen verwijderd worden door een doe-het-zelver of een professional die beschikt over het opleidingsattest 'Asbestverwijdering eenvoudige handelingen'. Bij het verwijderen moet steeds rekening worden gehouden met alle milieu- en veiligheidsvoorschriften. Codex boek VI, titel 3

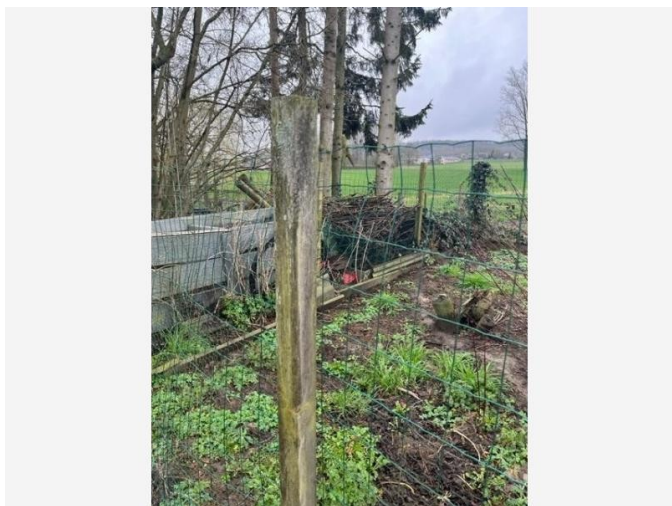
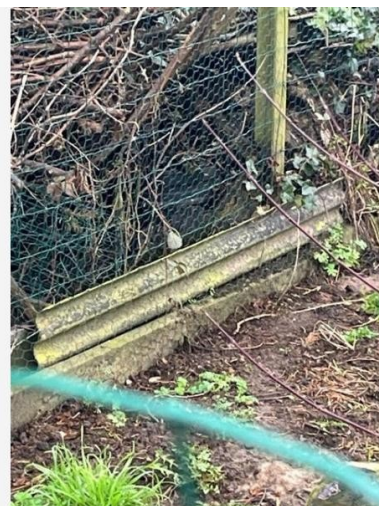
Het asbestmateriaal valt onder de mijlpaal van 2040.

Beschrijving	stuk golfplaat kippenren
Type afvalstof	Betreft stock-voorraad of gedemonteerde asbestmaterialen
Aanwezige resten	Aan de zijkant van de kippenren ligt een stuk golfplaat
Omgeving	Buiten
Primaire drager	Bodem
Asbestmaterialen	<ul style="list-style-type: none">Dak- en gevelbekleding - Golfplaat
Bindmiddel van asbestmateriaal	Cement
Gebondenheid op basis van bindmiddel	Hecht
Hoeveelheid (gewicht - aantal)	<ul style="list-style-type: none">2,00 kg - 1 stuk
Totaal gewicht	2,00 kg
Eenvoudig bereikbaar	Ja
Identificatiemethode	Vaststelling zonder monsternamen

Dringend verwijderen

- Verwijder het asbestafval.

- Eenvoudige handelingen: mag via doe-het-zelf of door werknemer(s) met opleidingsattest eenvoudige handelingen
U kunt het asbesthoudend afval afvoeren naar het recyclagepark. U dient het te dubbel te verpakken in doorzichtige plastic zakken, een asbestzak of aangepaste asbestfolie. Zo vermijdt u stofvorming en breuken tijdens het transport. Met het asbestafval kunt u ook terecht bij een geregistreerde asbestinzamelaar. Deze komt langs om het afval op te halen en af te voeren naar een vergunde verwerkingsinstallatie. Dit is vooral interessant voor grotere hoeveelheden asbestafval. U kunt ook kiezen voor een ophaling door de gemeente. De ophaling gebeurt met aangepaste asbestzakken of containers met een bigbag.

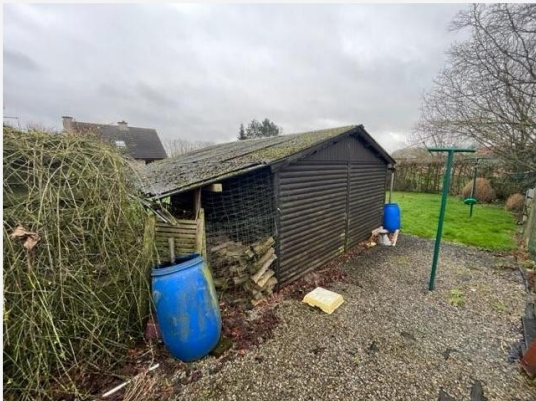
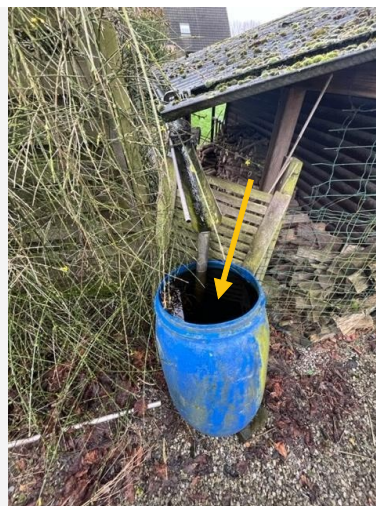
Het asbestmateriaal valt onder de mijlpaal van 2040.

Beschrijving	slib ton afwatering tuinhuis
Type afvalstof	Betreft resten (contaminatie) van verwerking of beschadiging
Type resten (contaminatie)	<ul style="list-style-type: none">• Stof, deeltjes < 4 mm, flinters, gruis (los, opliggend)
Besmette materialen	<ul style="list-style-type: none">• Sediment (dakgoot, afvoerbuï, regenwaterput, ...)
Bron van de resten	Onderaan in de waterton ligt slib dat asbeststofdeeltjes kan bevatten.
Omgeving	Buiten
Primaire drager	Waterbodem
Gebondenheid resten	Niet hecht
Hoeveelheid (gewicht - aantal)	<ul style="list-style-type: none">• 1,00 kg - 1 stuk
Totaal gewicht	1,00 kg
Eenvoudig bereikbaar	Ja
Identificatiemethode	Vaststelling zonder monstername

Dringend verwijderen

- Verwijder het asbestafval.

- Eenvoudige handelingen: mag via doe-het-zelf of door werknemer(s) met opleidingsattest eenvoudige handelingen
Het slib in de dakgoot is mogelijk verontreinigd met asbestvezels, doordat het in contact is geweest met het asbesthoudend dak. De dakgoot kan gereinigd worden door het slib te verwijderen en af te voeren naar een erkend asbestverwerker. Ook in de regenwaterput of -ton kan asbesthoudend slib aanwezig zijn. Bij het verwijderen moet steeds rekening worden gehouden met alle milieu- en veiligheidsvoorschriften.

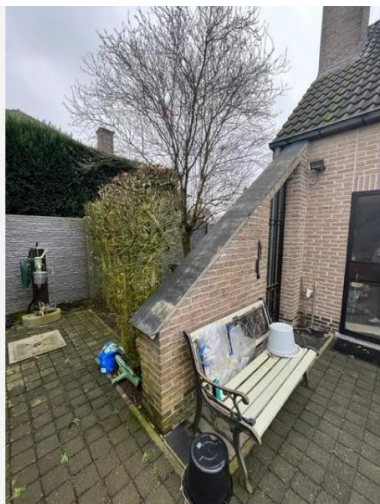
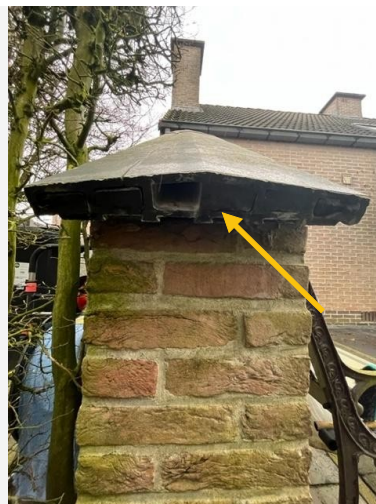
Het asbestmateriaal valt onder de mijlpaal van 2040.

Eindbeoordeling materiaalrisico	Verhoogd materiaalrisico en/of verhoogde kans op vezelvrijgave
---------------------------------	--

Gebondenheid	Categorie 1: hechtgebonden in oorsprong
Asbestsoort (vezeltype)	Crocidoliet aanwezig
Asbestconcentratie	Laag (< 50%)
Afschermingsgraad van het gehele materiaal	Geheel of deels vrij aan de buitenlucht
Toestand van het materiaal	Matig beschadigd, matig verweerd

Beschrijving	deksteen muur
Omgeving	Buiten
Primaire drager	Wand buitenschil
Asbestmateriaal	Deksteen, muurkap - Hol
Bindmiddel van asbestmateriaal	Cement
Gebondenheid op basis van bindmiddel	Hecht
Hoeveelheid (oppervlakte - dikte - aantal)	• 1,00 m ² - 3,98 cm - 1 stuk
Totaal volume	0,04 m ³
Eenvoudig bereikbaar	Ja
Bevestigingswijze	• Verlijmd, ingegoten, versmeerd

[Verwijderen](#)

- Zorg voor een veilig beheer. Vermijd het beschadigen van het asbestmateriaal. Controleer de toestand jaarlijks op wijzigingen.
- Zorg voor een veilig beheer en verwijder dit asbestmateriaal wanneer het bij werken eenvoudig bereikbaar wordt. Controleer de toestand jaarlijks op wijzigingen.

- Eenvoudige handelingen: mag via doe-het-zelf of door werknemer(s) met opleidingsattest eenvoudige handelingen
De deksteen kan met eenvoudige handelingen verwijderd worden door een doe-het-zelver of een professional die beschikt over het opleidingsattest 'Asbestverwijdering eenvoudige handelingen'. Bij het verwijderen moet steeds rekening worden gehouden met alle milieu- en veiligheidsvoorschriften.

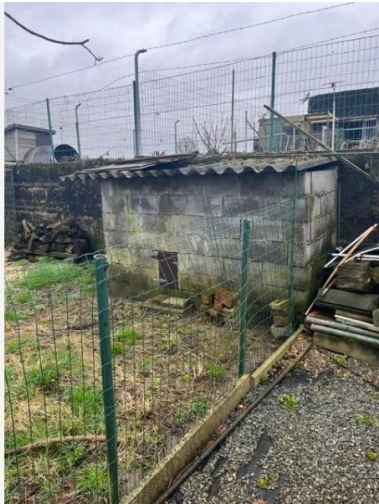
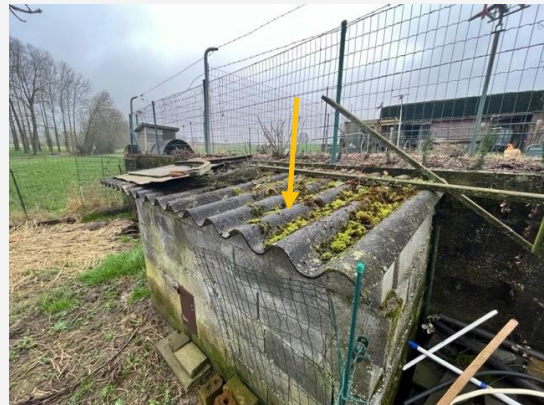
Het asbestmateriaal valt onder de mijlpaal van 2034.

Eindbeoordeling materiaalrisico	Verhoogd materiaalrisico en/of verhoogde kans op vezelvrijgave
---------------------------------	--

Gebondenheid	Categorie 1: hechtgebonden in oorsprong
Asbestsoort (vezeltype)	Crocidoliet aanwezig
Asbestconcentratie	Laag (< 50%)
Afschermingsgraad van het gehele materiaal	Geheel of deels vrij aan de buitenlucht
Toestand van het materiaal	Matig beschadigd, matig verweerd

Beschrijving	golfplaat kippenhok
Omgeving	Buiten
Primaire drager	Schuin dak
Asbestmateriaal	Dak- en gevelbekleding - Golfplaat
Bindmiddel van asbestmateriaal	Cement
Gebondenheid op basis van bindmiddel	Hecht
Hoeveelheid (oppervlakte - aantal)	• 2,50 m ² - 1 stuk
Totale oppervlakte	2,50 m ²
Eenvoudig bereikbaar	Ja

Verwijderen

- Zorg voor een veilig beheer. Vermijd het beschadigen van het asbestmateriaal. Controleer de toestand jaarlijks op wijzigingen.
- Zorg voor een veilig beheer en verwijder dit asbestmateriaal wanneer het bij werken eenvoudig bereikbaar wordt. Controleer de toestand jaarlijks op wijzigingen.
- Hemelwater dat afspoelt van asbestcement daken of gevels kan asbestdeeltjes bevatten. Gebruik het enkel voor gesloten circuits (bv. spoelen toiletten). Reinig na het vervangen van het dak of de gevel de dakgoten en regenwaterput of -ton om asbesthoudend sediment of slib te verwijderen

- Eenvoudige handelingen: mag via doe-het-zelf of door werknemer(s) met opleidingsattest eenvoudige handelingen
De golfplaten kunnen met eenvoudige handelingen verwijderd worden door een doe-het-zelver of een professional die beschikt over het opleidingsattest 'Asbestverwijdering eenvoudige handelingen'. Bij het verwijderen moet steeds rekening worden gehouden met alle milieu- en veiligheidsvoorschriften. Codex boek VI, titel 3

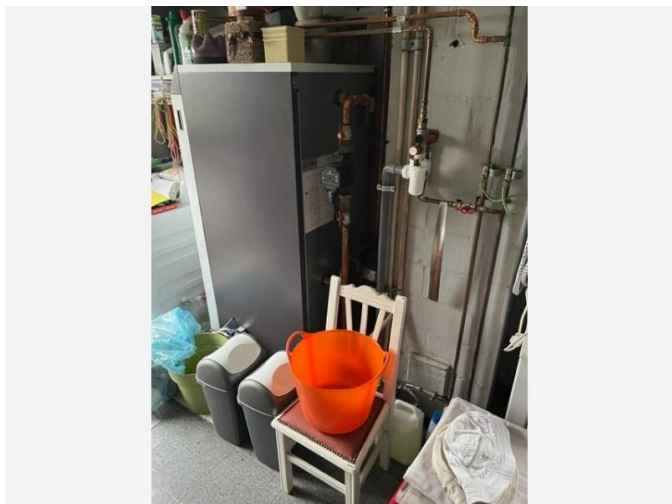
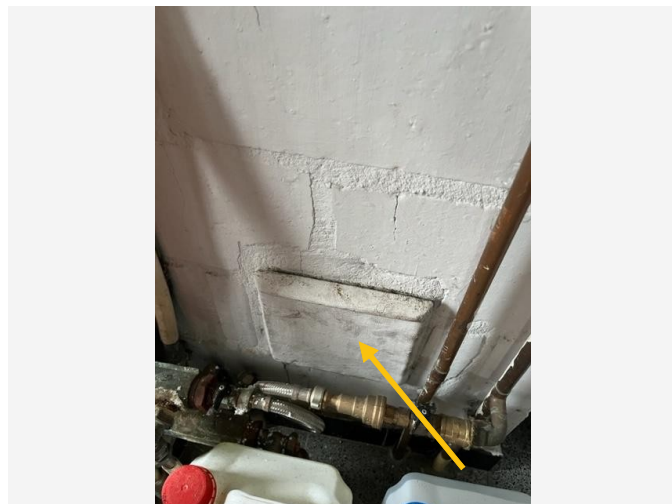
Het asbestmateriaal valt onder de mijlpaal van 2040.

Eindbeoordeling materiaalrisico	Verhoogd materiaalrisico en/of verhoogde kans op vezelvrijgave
---------------------------------	--

Gebondenheid	Categorie 1: hechtgebonden in oorsprong
Asbestsoort (vezeltype)	Crocidoliet aanwezig
Asbestconcentratie	Laag (< 50%)
Afschermingsgraad van het gehele materiaal	Geheel of deels (ook) vrij aan de binnenlucht
Toestand van het materiaal	Licht beschadigd, licht verweerd. Intact materiaal type Pical – asbestboard of categorie III 'gebondenheid'

Beschrijving	toezichtsluik schouw garage
Omgeving	Binnen
Primaire drager	HVAC infrastructuur en uitrusting
Asbestmateriaal	Brandwerende afsluiting (prefab geheel) - Luik
Bindmiddel van asbestmateriaal	Cement
Gebondenheid op basis van bindmiddel	Hecht
Hoeveelheid (gewicht - aantal)	• 3,00 kg - 1 stuk
Totaal gewicht	3,00 kg
Eenvoudig bereikbaar	Ja

Verwijderen

- Zorg voor een veilig beheer. Vermijd het beschadigen van het asbestmateriaal. Controleer de toestand jaarlijks op wijzigingen.
- Zorg voor een veilig beheer en verwijder dit asbestmateriaal wanneer het bij werken eenvoudig bereikbaar wordt. Controleer de toestand jaarlijks op wijzigingen.

- Eenvoudige handelingen: mag via doe-het-zelf of door werknemer(s) met opleidingsattest eenvoudige handelingen
Het roetluik kan met eenvoudige handelingen verwijderd worden door een doe-het-zelver of een professional die beschikt over het opleidingsattest 'Asbestverwijdering eenvoudige handelingen'. Bij het verwijderen moet steeds rekening worden gehouden met alle milieu- en veiligheidsvoorschriften.

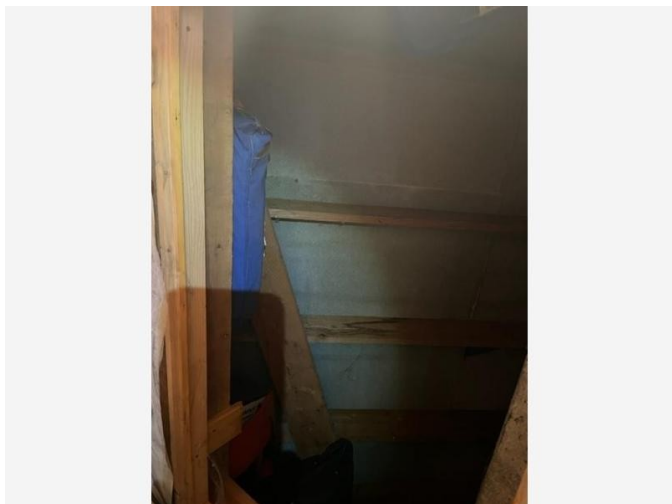
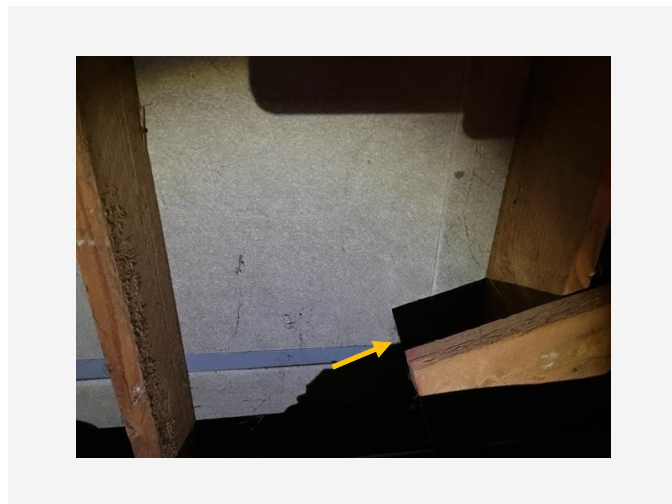
Eindbeoordeling materiaalisico	Laag materiaalisico en/of verlaagde kans op vezelvrijgave
--------------------------------	---

Gebondenheid	Categorie 1: hechtgebonden in oorsprong
Asbestsoort (vezeltype)	Alleen chrysotiel
Asbestconcentratie	Laag (< 50%)
Afschermingsgraad van het gehele materiaal	Geheel of deels (ook) vrij aan de binnenlucht
Toestand van het materiaal	Licht beschadigd, licht verweerd. Intact materiaal type Pical – asbestboard of categorie III 'gebondenheid'

#	Type	Referentie	Resultaat
9.1	Puntmonster	ID3	Chrysotiel

Beschrijving	onderdakplaten
Omgeving	Binnen
Primaire drager	Schuin dak
Asbestmateriaal	Plaat, paneel, tablet - Type Menuiserite
Bindmiddel van asbestmateriaal	Cement

Gebondenheid op basis van bindmiddel	Hecht
Hoeveelheid (oppervlakte - dikte - aantal)	<ul style="list-style-type: none">• 110,00 m² - 0,30 cm - 1 stuk
Totaal volume	0,33 m ³
Eenvoudig bereikbaar	Ja
Bevestigingswijze	<ul style="list-style-type: none">• Geklemd• Genageld, geniet
Identificatiemethode	Vaststelling met monsternamen
Destructieve handeling voor identificatie	Nee

Zorgvuldig beheren

- Zorg voor een veilig beheer. Vermijd het beschadigen van het asbestmateriaal. Controleer de toestand jaarlijks op wijzigingen.
- Zorg voor een veilig beheer en verwijder dit asbestmateriaal wanneer het bij werken eenvoudig bereikbaar wordt. Controleer de toestand jaarlijks op wijzigingen.

- Eenvoudige handelingen: mag via doe-het-zelf of door werknemer(s) met opleidingsattest eenvoudige handelingen
De onderdakplaten kunnen met eenvoudige handelingen verwijderd worden door een professional die beschikt over het opleidingsattest 'Asbestverwijdering eenvoudige handelingen'. Hiervoor dient eerst de dakbedekking verwijderd te worden. Bij het verwijderen moet steeds rekening worden gehouden met alle milieu- en veiligheidsvoorschriften. Codex boek VI, titel 3

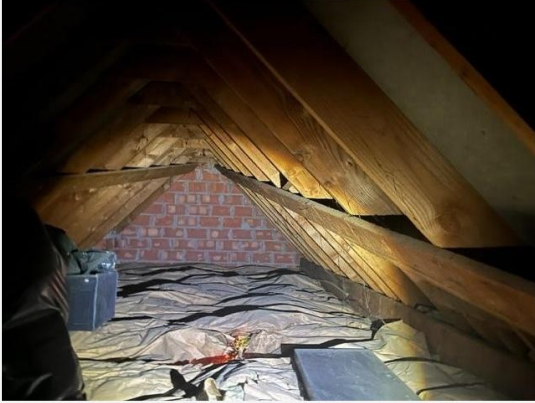
Permanente beperking

Reden: Het onderzoek kan niet uitgevoerd worden binnen de bepalingen van de Welzijnswet

Uitleg van de asbestdeskundige: De zolder beschikt niet over een vaste vloer om te betreden.

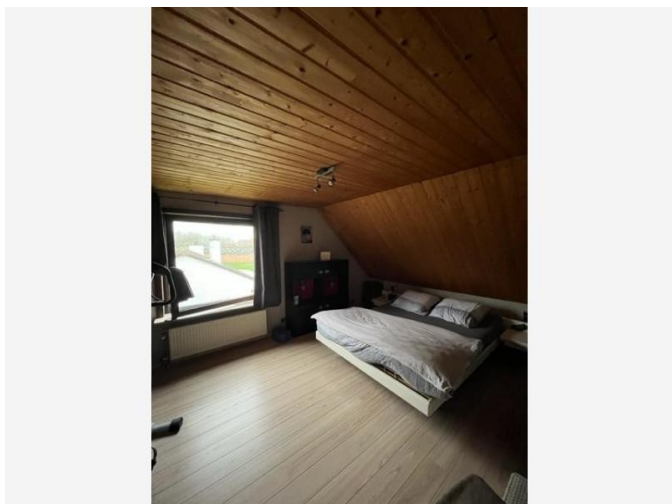
De plafonds op de eerste verdieping zijn houten lamellen en deze zijn niet verdacht.

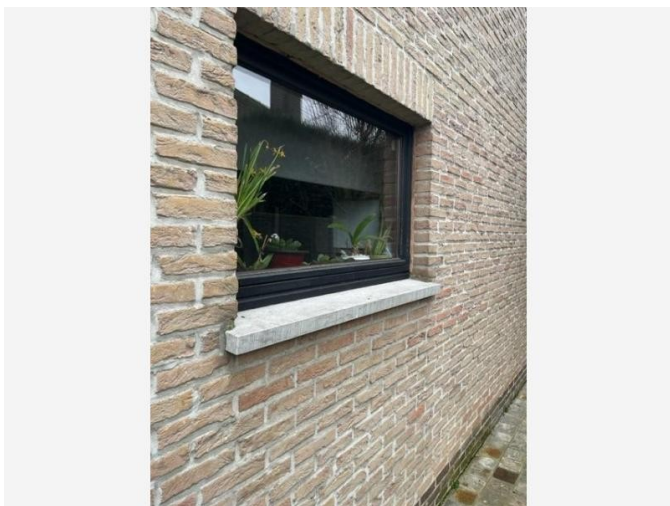
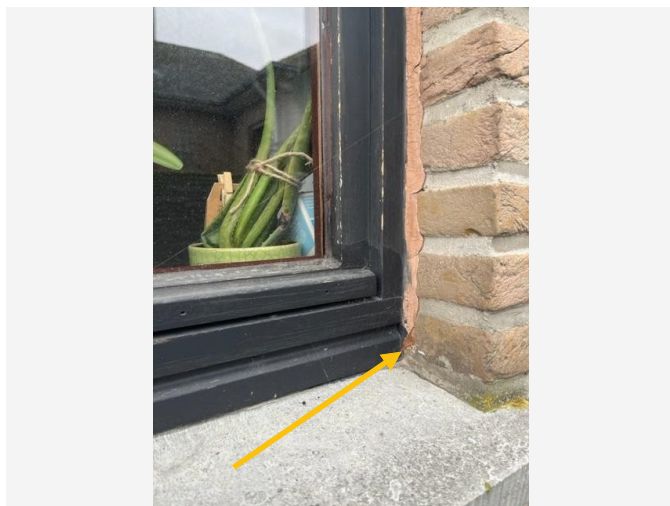
Geen asbest

#	Type	Referentie	Resultaat
12.1	Puntmonster	ID4	Geen asbest

Beschrijving	mastiek ramen (muur/profiel)
Omgeving	Buiten
Primaire drager	Wandopening verticaal (raam, deur, ...)
Bindmiddel van materiaal	Kitten, mastiek, pasta

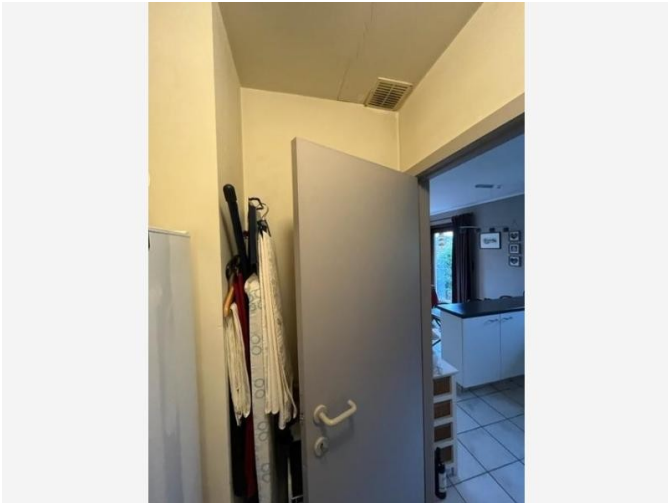
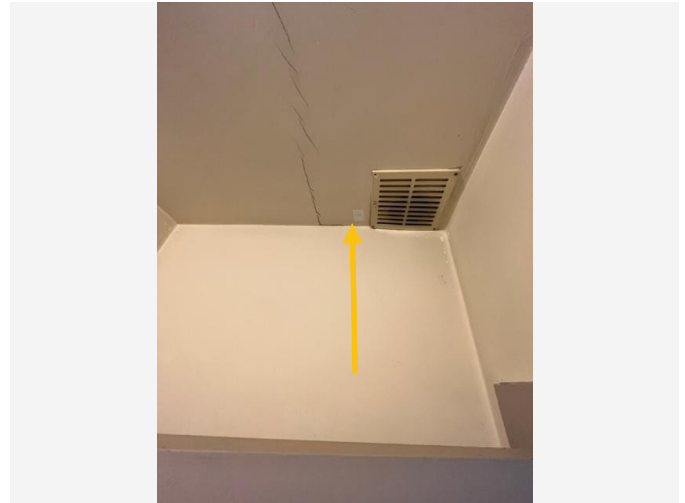
Geen asbest

#	Type	Referentie	Resultaat
13.1	Mengmonster	ID2	Geen asbest

Beschrijving	Pleisterwerk plafond
Omgeving	Binnen
Primaire drager	Plafond
Bindmiddel van materiaal	Gips - kalk

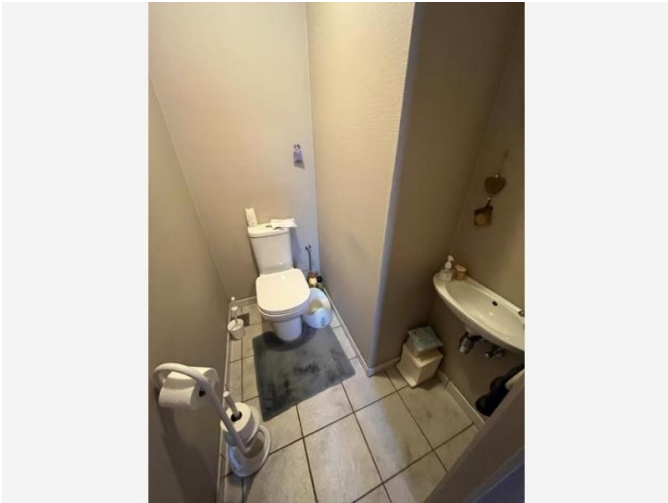
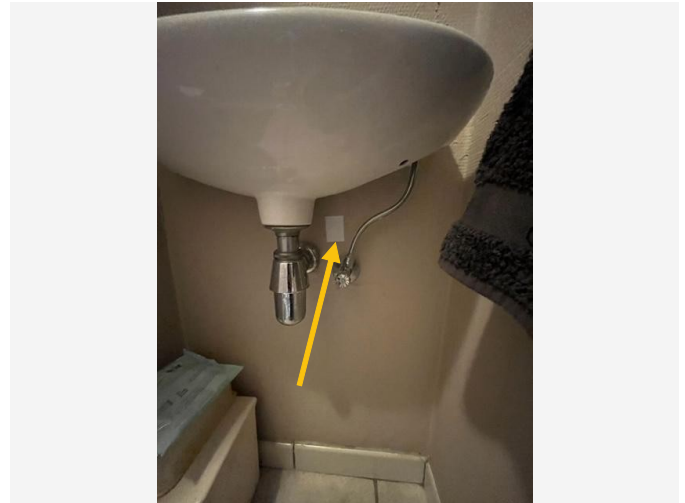
Geen asbest

#	Type	Referentie	Resultaat
14.1	Mengmonster	ID1	Geen asbest

Beschrijving	pleisterwerk muur
Omgeving	Binnen
Primaire drager	Binnenwand
Bindmiddel van materiaal	Gips - kalk
