Asbestinventarisatetest

Prins Boudewijnlaan 13, 8670 Koksijde

Attestnummer : 20250108-000044.000

Niet-asbestveilig

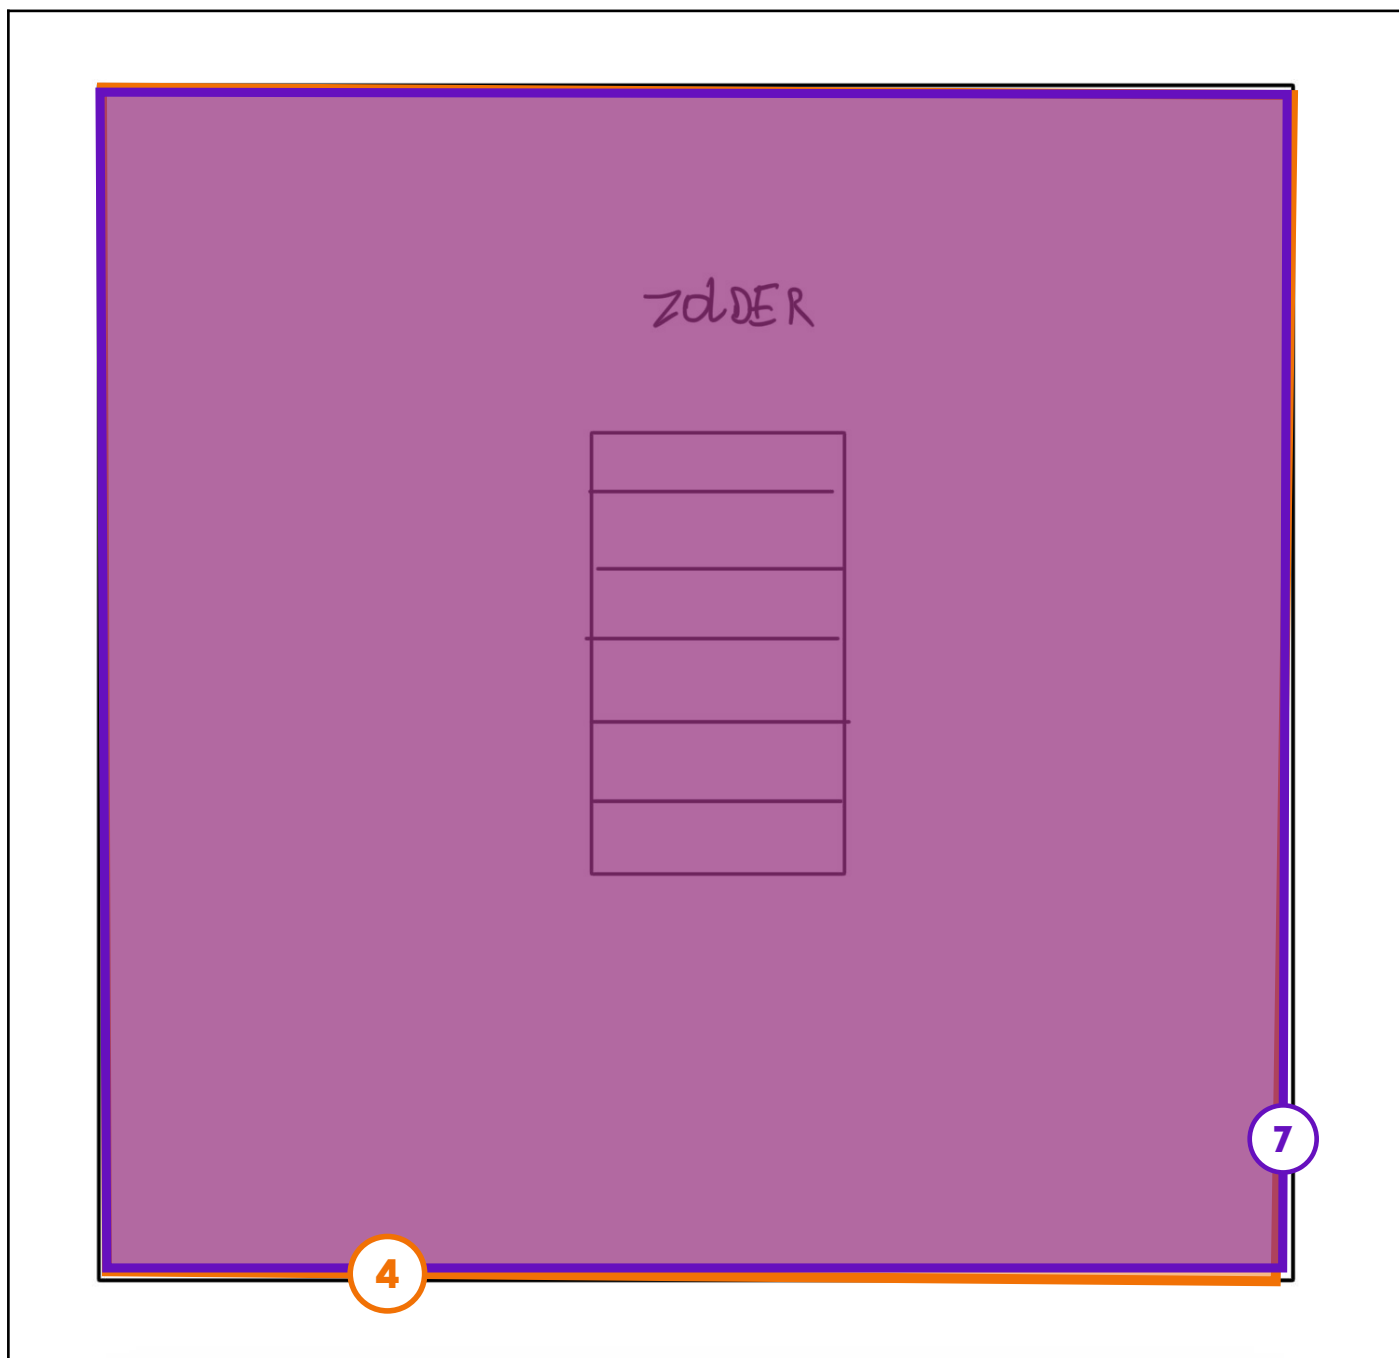
Plan 1.1: Zolder

Beschrijving	Type	Actie
4. Dakbedekking - Dakleien woning	Asbestmateriaal	Verwijderen
7. Onderdak woning	Beperking	-

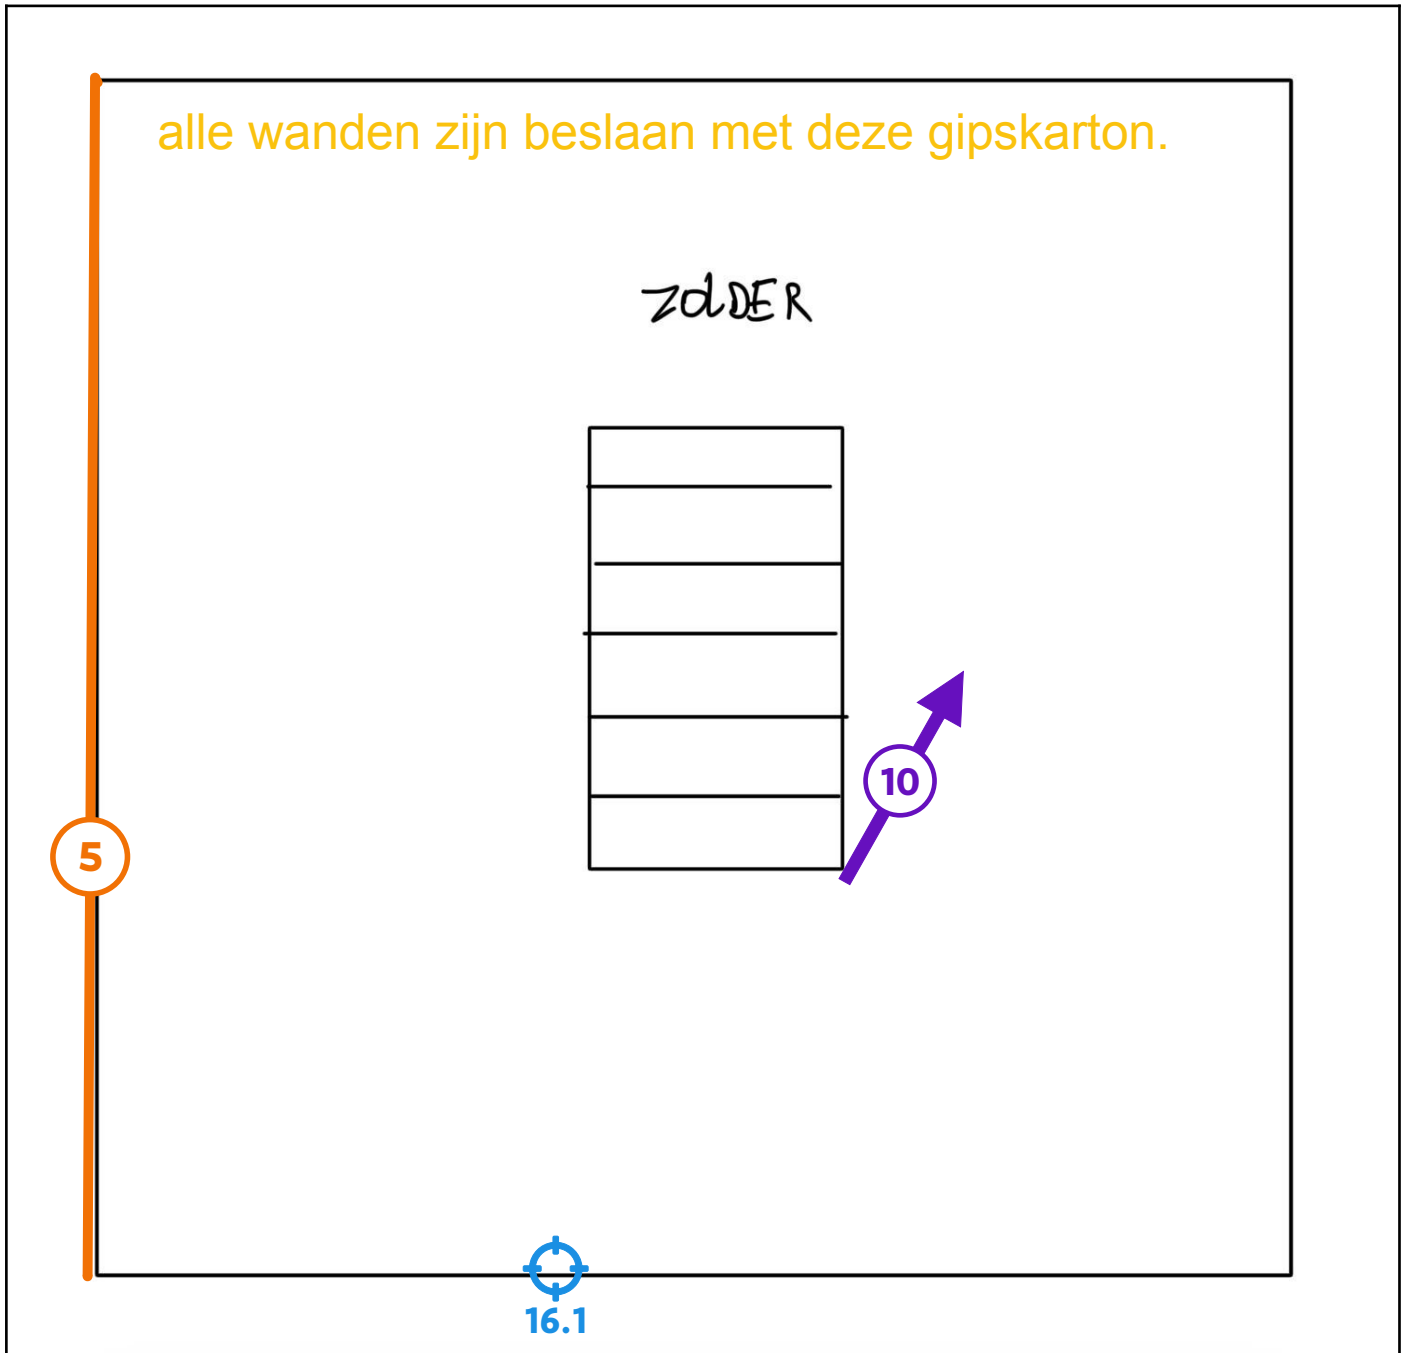
Plan 1.3: Zolder

Beschrijving	Type	Actie
5. Gevelleien linkergevel woning	Asbestmateriaal	Verwijderen
10. Schouwbus living	Advies	-
16. Gipskarton zolder en 1 ste verdieping	Geen asbest	-

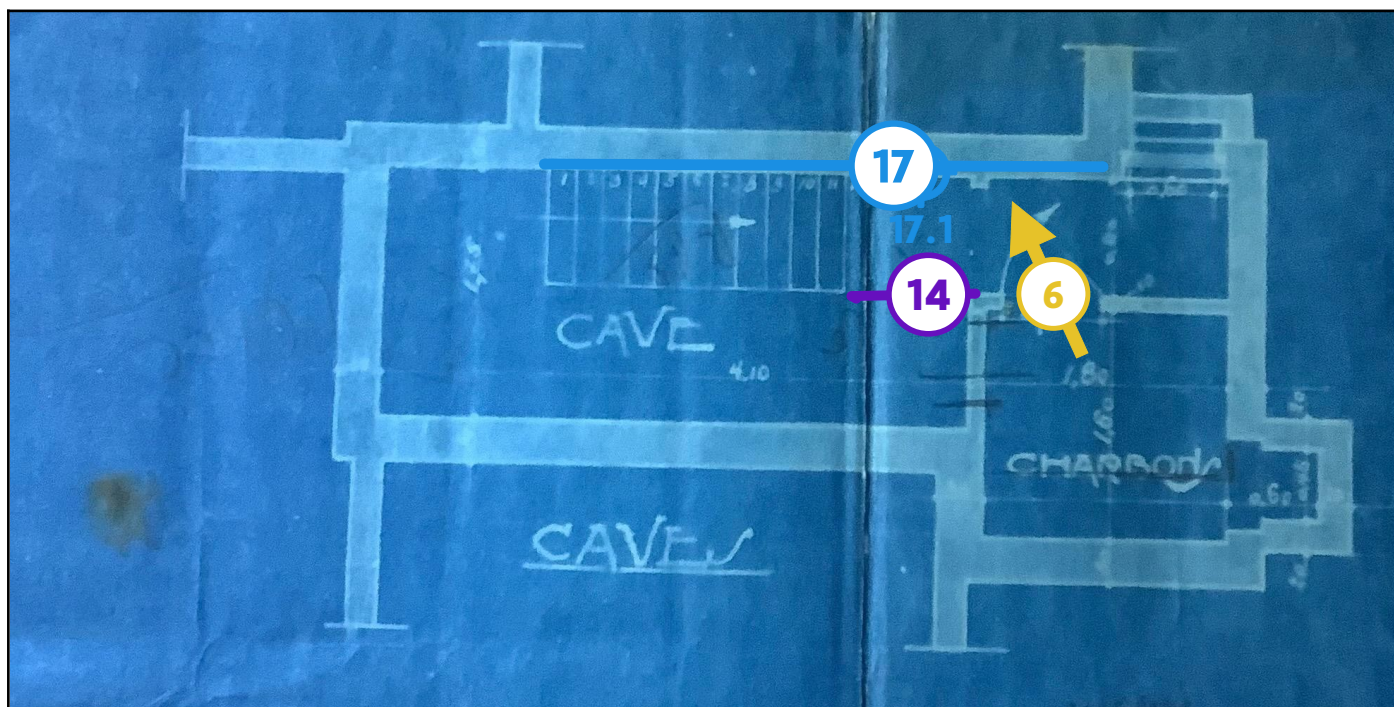
Plan 1.9: Kelder

Beschrijving	Type	Actie
6. Bakeliet - Stopcontacten & schakelaars (binnen) kelder	Asbestmateriaal	Zorgvuldig beheren
14. Valse wand - Gipskarton	Advies	-
17. Pleisterwerk wanden	Geen asbest	-
17.1 Code: M01	Mengmonster	-

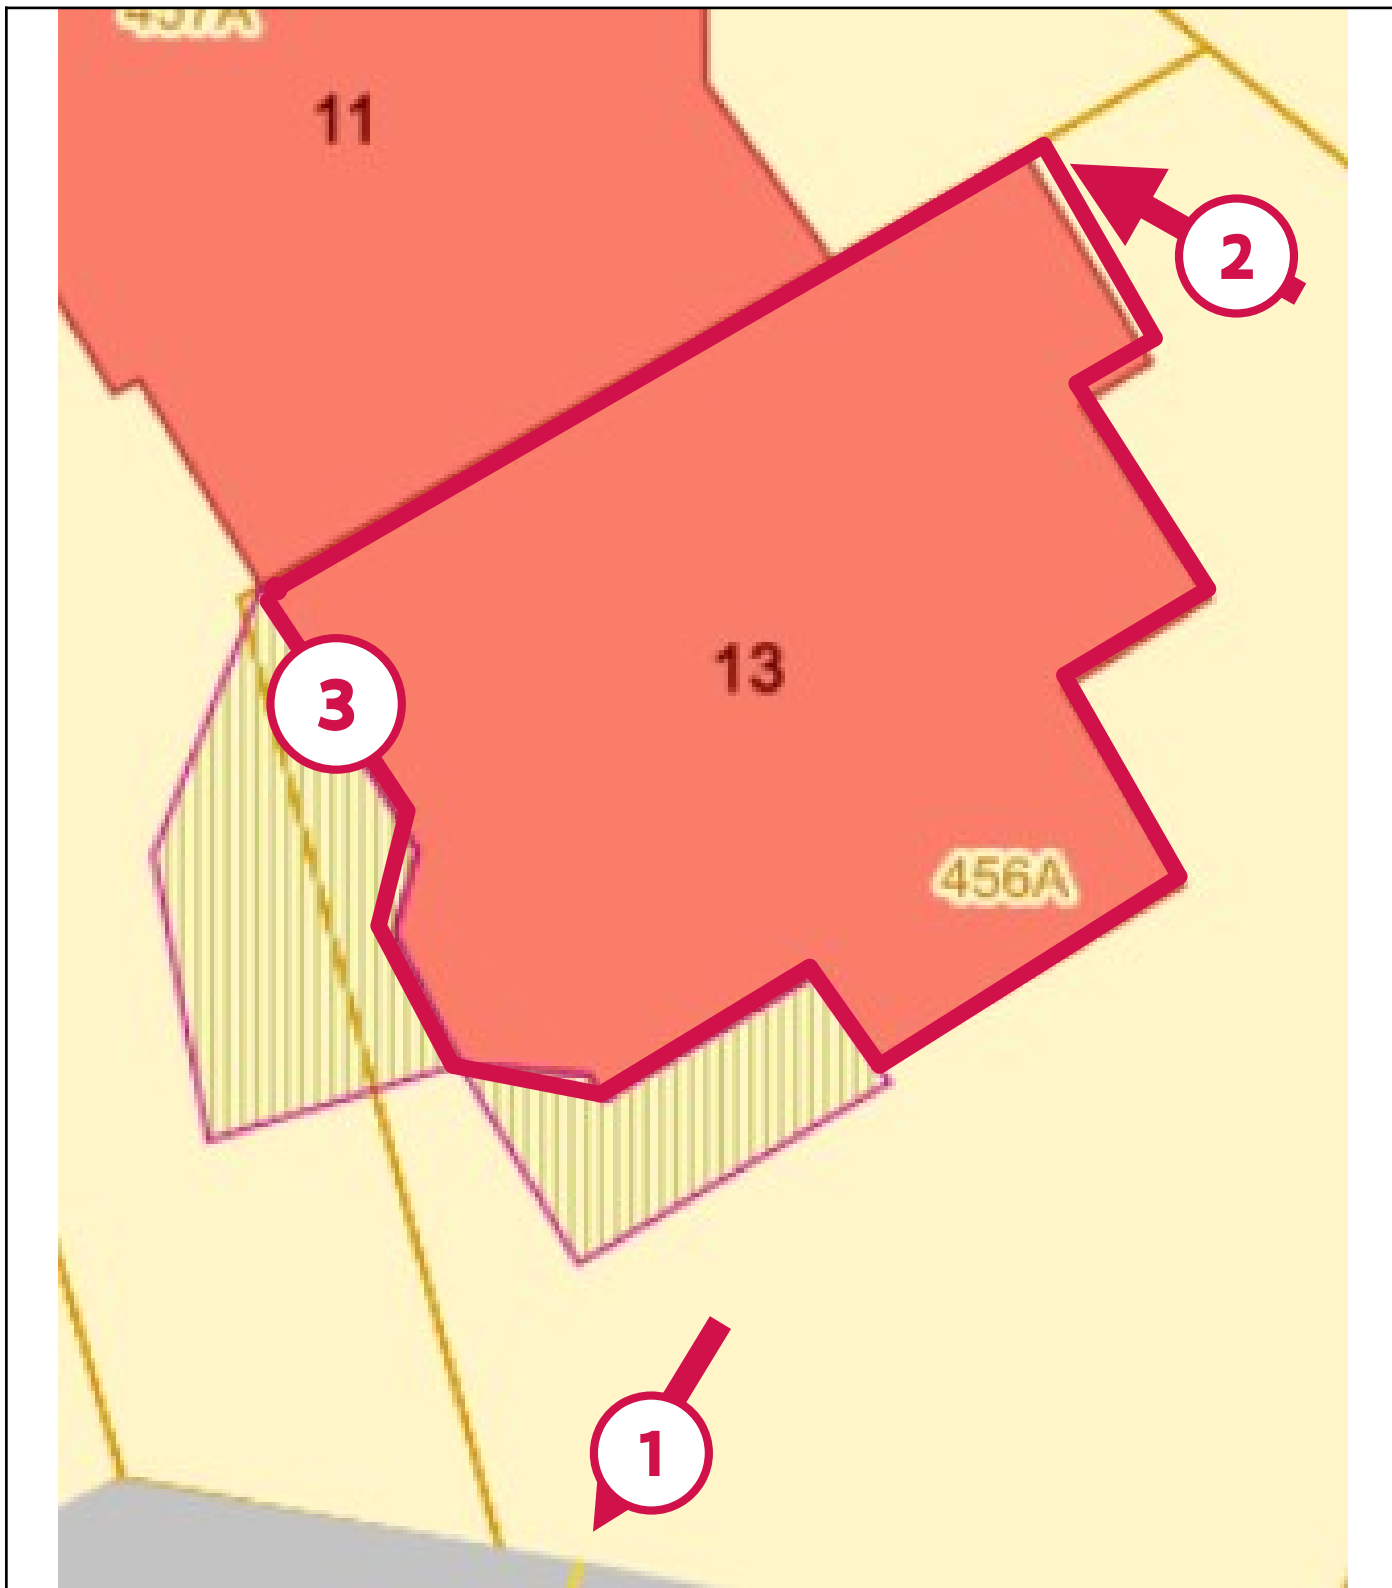
Plan 5.1: Vaststellingen buiten de constructies

1. Asbest cementbuis	Asbestmateriaal	Dringend verwijderen
2. Bloembak tuin	Asbestmateriaal	Dringend verwijderen
3. Dakgoot - Contaminatie	Asbestmateriaal	Dringend verwijderen

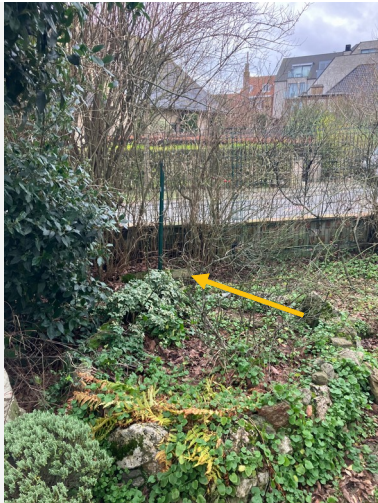
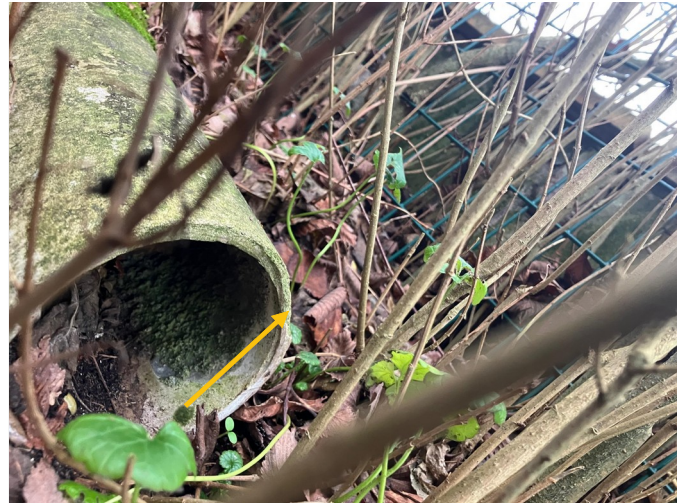
Het asbestmateriaal valt onder de mijlpaal van 2040.

Beschrijving	Asbest cementbuis
Type afvalstof	Betreft stock-voorraad of gedemonteerde asbestmaterialen
Aanwezige resten	Geen resten aanwezig
Omgeving	Buiten
Primaire drager	Bodem
Asbestmaterialen	<ul style="list-style-type: none">Buis, koker, leiding, pijp, doorvoer
Bindmiddel van asbestmateriaal	Cement
Gebondenheid op basis van bindmiddel	Hecht
Hoeveelheid (gewicht - aantal)	<ul style="list-style-type: none">10,00 kg - 1 stuk
Totaal gewicht	10,00 kg
Eenvoudig bereikbaar	Ja
Identificatiemethode	Vaststelling zonder monsternamen

Dringend verwijderen

- Verwijder het asbestafval.

- Eenvoudige handelingen: mag via doe-het-zelf of door werknemer(s) met opleidingsattest eenvoudige handelingen
Bij het uitvoeren van eenvoudige handelingen, zoals toegestaan via doe-het-zelfmethoden of door werknemers met een opleidingsattest, is het gebruik van de juiste persoonlijke beschermingsmiddelen (PBM's) verplicht om blootstelling aan asbestvezels te voorkomen. Wij adviseren echter om asbest te laten verwijderen door een werknemer met opleidingscertificaat. Maar het is ook toegestaan via de doe-het-zelfmethode, mits de juiste voorzorgsmaatregelen en PBM's in acht worden genomen. De volgende PBM's dienen altijd aanwezig te zijn:
 - FFP3-mondmasker of halfgelaatsmasker met P3 filter
 - wegwerpoverall (Tyvek CATIII, type 5 en 6),
 - handschoenen wegwerp of afwasbaar

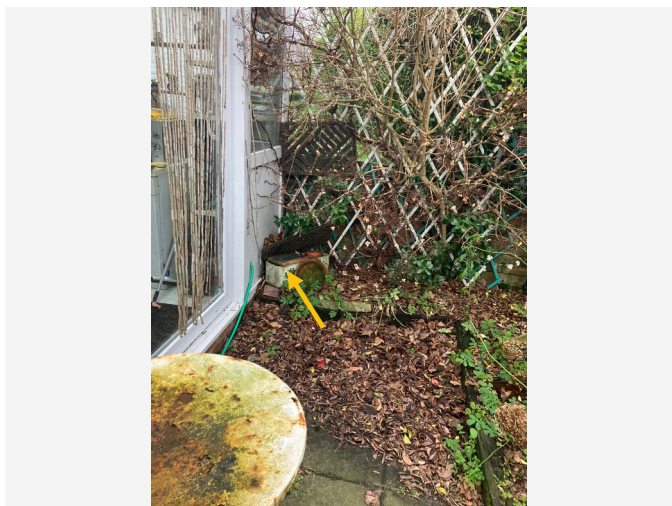
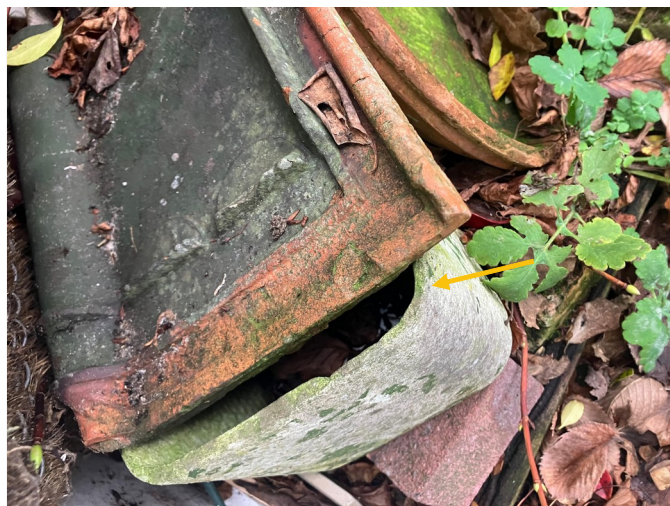
Het asbestmateriaal valt onder de mijlpaal van 2040.

Beschrijving	Bloembak tuin
Type afvalstof	Betreft stock-voorraad of gedemonteerde asbestmaterialen
Aanwezige resten	Geen resten aanwezig
Omgeving	Buiten
Primaire drager	Bodem
Asbestmaterialen	<ul style="list-style-type: none">Bak, reservoir, kuip, bloembak
Bindmiddel van asbestmateriaal	Cement
Gebondenheid op basis van bindmiddel	Hecht
Hoeveelheid (gewicht - aantal)	<ul style="list-style-type: none">10,00 kg - 1 stuk
Totaal gewicht	10,00 kg
Eenvoudig bereikbaar	Ja
Identificatiemethode	Vaststelling zonder monstername

Dringend verwijderen

- Verwijder het asbestafval.

- Eenvoudige handelingen: mag via doe-het-zelf of door werknemer(s) met opleidingsattest eenvoudige handelingen
Bij het uitvoeren van eenvoudige handelingen, zoals toegestaan via doe-het-zelfmethoden of door werknemers met een opleidingsattest, is het gebruik van de juiste persoonlijke beschermingsmiddelen (PBM's) verplicht om blootstelling aan asbestvezels te voorkomen. Wij adviseren echter om asbest te laten verwijderen door een werknemer met opleidingscertificaat. Maar het is ook toegestaan via de doe-het-zelfmethode, mits de juiste voorzorgsmaatregelen en PBM's in acht worden genomen. De volgende PBM's dienen altijd aanwezig te zijn:
 - FFP3-mondmasker of halfgelaatsmasker met P3 filter
 - wegwerpoverall (Tyvek CATIII, type 5 en 6),
 - handschoenen wegwerp of afwasbaar

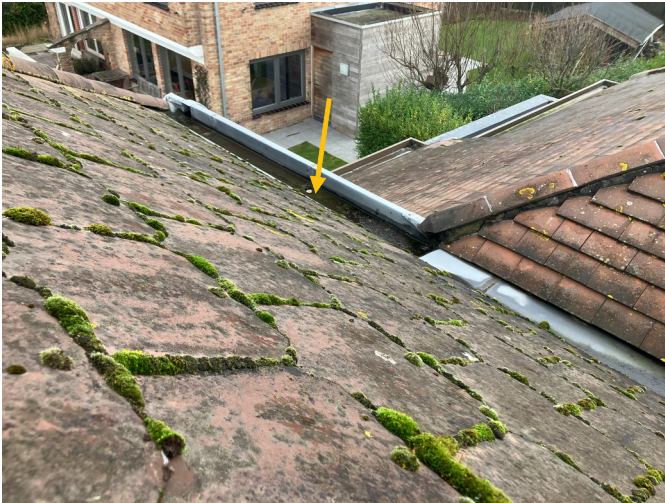
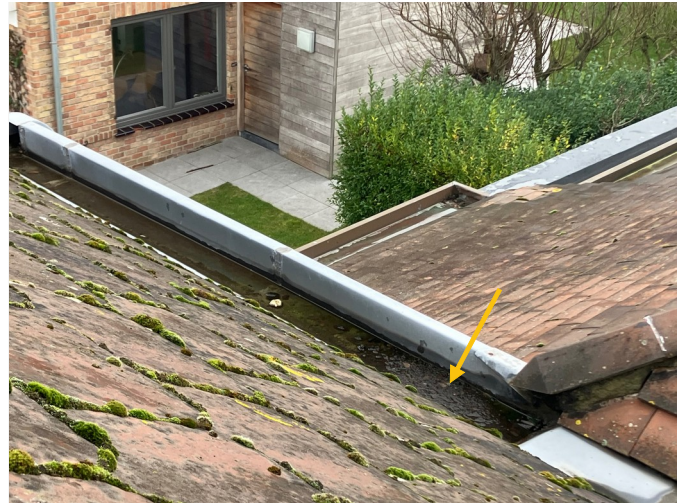
Het asbestmateriaal valt onder de mijlpaal van 2040.

Beschrijving	Dakgoot - Contaminatie
Type afvalstof	Betreft resten (contaminatie) van verwerking of beschadiging
Type resten (contaminatie)	<ul style="list-style-type: none">• Stof, deeltjes < 4 mm, flinters, gruis (los, opliggend)
Besmette materialen	<ul style="list-style-type: none">• Sediment (dakgoot, afvoerbuï, regenwaterput, ...)
Bron van de resten	Bron van de resten is niet meer aanwezig
Omgeving	Buiten
Primaire drager	Infrastructuur hemelwater (opvang en afvoer)
Gebondenheid resten	Niet hecht
Hoeveelheid (gewicht - aantal)	<ul style="list-style-type: none">• 15,00 kg - 1 stuk
Totaal gewicht	15,00 kg
Eenvoudig bereikbaar	Ja
Identificatiemethode	Vaststelling zonder monstername
Opmerking	Het slib in de dakgoot is mogelijks verontreinigd met asbestvezels, doordat het in contact is geweest met het asbesthoudend dak. De dakgoot kan gereinigd worden door het slib te verwijderen en of af te voeren naar een erkend asbestverwerker. Ook in de regenwaterput of -ton kan asbesthoudend slib aanwezig zijn. Bij het verwijderen moet steeds gehouden worden met alle milieu- en veiligheidsvoorschriften

Dringend verwijderen

- Verwijder het asbestafval.
- Gebruik het opgevangen hemelwater van de regenton niet voor huishoudelijk gebruik of bevoeiing van planten.

- Eenvoudige handelingen: mag via doe-het-zelf of door werknemer(s) met opleidingsattest eenvoudige handelingen
Bij het uitvoeren van eenvoudige handelingen, zoals toegestaan via doe-het-zelfmethoden of door werknemers met een opleidingsattest, is het gebruik van de juiste persoonlijke beschermingsmiddelen (PBM's) verplicht om blootstelling aan asbestvezels te voorkomen. Wij adviseren echter om asbest te laten verwijderen door een werknemer met opleidingscertificaat. Maar het is ook toegestaan via de doe-het-zelfmethode, mits de juiste voorzorgsmaatregelen en PBM's in acht worden genomen. De volgende PBM's dienen altijd aanwezig te zijn:
 - FFP3-mondmasker of halfgelaatsmasker met P3 filter
 - wegwerpoverall (Tyvek CATIII,type 5 en 6),

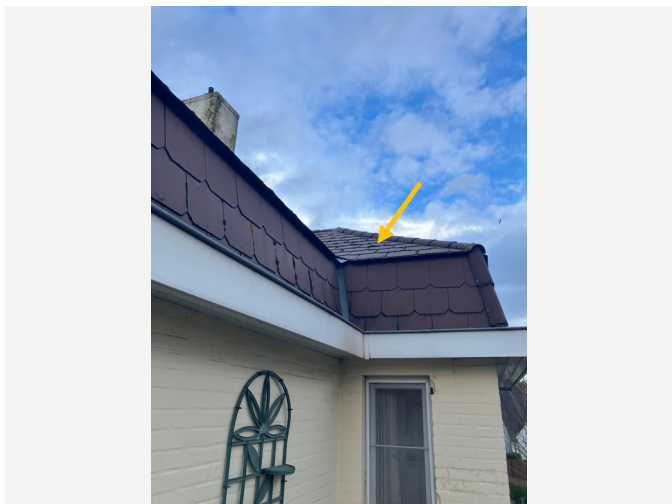
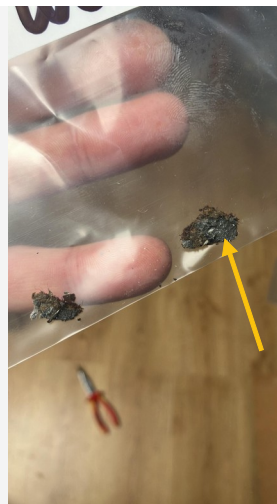
Het asbestmateriaal valt onder de mijlpaal van 2034.

Eindbeoordeling materiaalrisico	Laag materiaalrisico en/of verlaagde kans op vezelvrijgave
---------------------------------	--

Gebondenheid	Categorie 1: hechtgebonden in oorsprong
Asbestsoort (vezeltype)	Crocidoliet aanwezig
Asbestconcentratie	Laag (< 50%)
Afschermingsgraad van het gehele materiaal	Geheel of deels vrij aan de buitenlucht
Toestand van het materiaal	Licht beschadigd, licht verweerd. Intact calciumsilicaatmateriaal of categorie III 'gebondenheid'

Beschrijving	Dakbedekking - Dakleien woning
Omgeving	Buiten
Primaire drager	Schuin dak
Asbestmateriaal	Dak- en gevelbekleding - Lei, shingle
Bindmiddel van asbestmateriaal	Cement
Gebondenheid op basis van bindmiddel	Hecht
Hoeveelheid (oppervlakte - aantal)	<ul style="list-style-type: none">• 100,00 m² - 1 stuk
Totale oppervlakte	100,00 m ²
Eenvoudig bereikbaar	Ja
Bevestigingswijze	<ul style="list-style-type: none">• Genageld, geniet
Identificatiemethode	Vaststelling zonder monstername
Destructieve handeling voor identificatie	Nee
Opmerking	De hoeveelheid betreft een schatting

Verwijderen

- Verwijder dit asbestmateriaal zo snel mogelijk. Volg de toestand goed op.
- Hemelwater dat afspoelt van asbestcement daken of gevels kan asbestdeeltjes bevatten. Gebruik het enkel voor gesloten circuits (bv. spoelen toiletten). Reinig na het vervangen van het dak of de gevel de dakgoten en regenwaterput of -ton om asbesthoudend sediment of slib te verwijderen

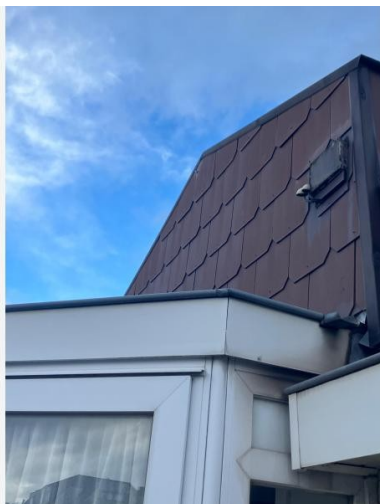
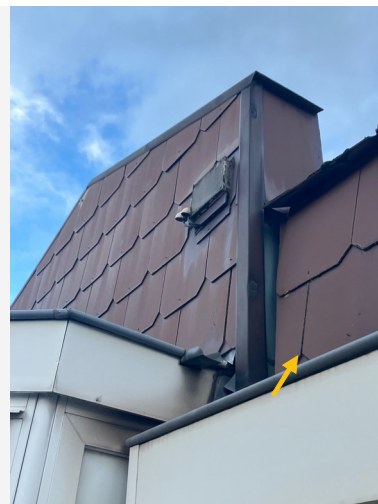
Het asbestmateriaal valt onder de mijlpaal van 2034.

Eindbeoordeling materiaalrisico	Laag materiaalrisico en/of verlaagde kans op vezelvrijgave
---------------------------------	--

Gebondenheid	Categorie 1: hechtgebonden in oorsprong
Asbestsoort (vezeltype)	Crocidoliet aanwezig
Asbestconcentratie	Laag (< 50%)
Afschermingsgraad van het gehele materiaal	Geheel of deels vrij aan de buitenlucht
Toestand van het materiaal	Licht beschadigd, licht verweerd. Intact calciumsilicaatmateriaal of categorie III 'gebondenheid'

Beschrijving	Gevelleien linkergevel woning
Omgeving	Buiten
Primaire drager	Wand buitenschil
Asbestmateriaal	Dak- en gevelbekleding - Lei, shingle
Bindmiddel van asbestmateriaal	Cement
Gebondenheid op basis van bindmiddel	Hecht
Hoeveelheid (oppervlakte - aantal)	<ul style="list-style-type: none">• 30,00 m² - 1 stuk
Totale oppervlakte	30,00 m ²
Eenvoudig bereikbaar	Ja
Bevestigingswijze	<ul style="list-style-type: none">• Genageld, geniet
Identificatiemethode	Vaststelling zonder monstername
Destructieve handeling voor identificatie	Nee
Opmerking	De hoeveelheid betreft een schatting

Verwijderen

- Zorg voor een veilig beheer. Vermijd het beschadigen van het asbestmateriaal. Controleer de toestand jaarlijks op wijzigingen.
- Hemelwater dat afspoelt van asbestcement daken of gevels kan asbestdeeltjes bevatten. Gebruik het enkel voor gesloten circuits (bv. spoelen toiletten). Reinig na het vervangen van het dak of de gevel de dakgoten en regenwaterput of -ton om asbesthoudend sediment of slib te verwijderen

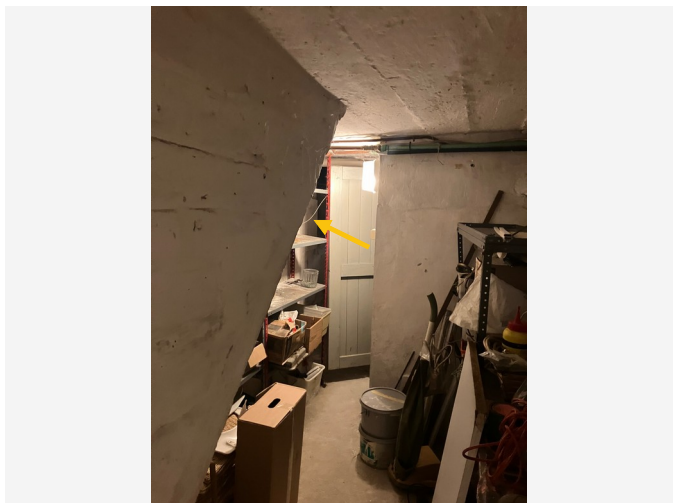
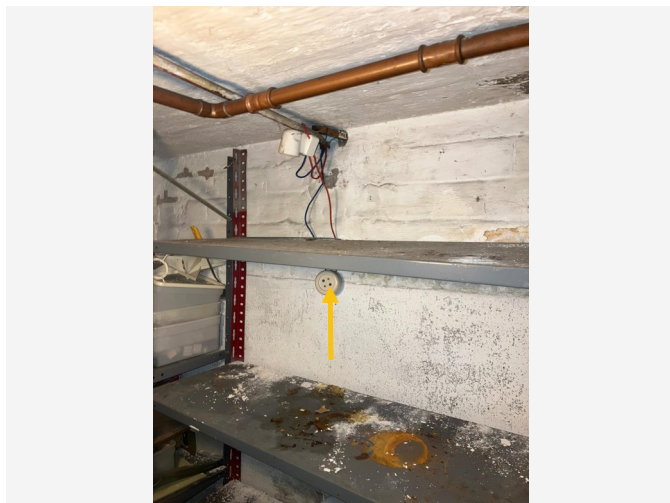
Het asbestmateriaal valt onder de mijlpaal van 2040.

Eindbeoordeling materiaalrisico	Laag materiaalrisico en/of verlaagde kans op vezelvrijgave
---------------------------------	--

Gebondenheid	Categorie 1: hechtgebonden in oorsprong
Asbestsoort (vezeltype)	Crocidoliet aanwezig
Asbestconcentratie	Laag (< 50%)
Afschermingsgraad van het gehele materiaal	Geheel of deels (ook) vrij aan de binnenlucht
Toestand van het materiaal	Onbeschadigd, niet verweerd

Beschrijving	Bakeliet - Stopcontacten & schakelaars (binnen) kelder
Omgeving	Binnen
Primaire drager	Communicatie en elektrische infrastructuur en uitrusting
Asbestmateriaal	Plaat, paneel, tablet - Type Bakeliet
Bindmiddel van asbestmateriaal	Kunststof of -hars
Gebondenheid op basis van bindmiddel	Hecht
Hoeveelheid (oppervlakte - dikte - aantal)	• 0,10 m ² - 10,00 cm - 1 stuk
Totaal volume	0,01 m ³
Eenvoudig bereikbaar	Ja
Bevestigingswijze	• Geschroefd
Identificatiemethode	Vaststelling zonder monsternamen
Destructieve handeling voor identificatie	Nee
Opmerking	De genoteerde hoeveelheid betreft een schatting.

Zorgvuldig beheren

- Zorg voor een veilig beheer. Vermijd het beschadigen van het asbestmateriaal. Controleer de toestand jaarlijks op wijzigingen.

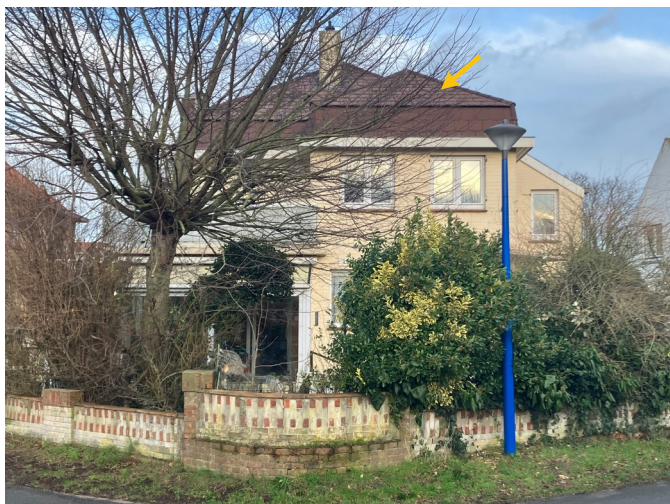
Tijdelijke beperking

Reden: Het te onderzoeken materiaal situeert zich hoger dan 3,50 m te rekenen vanaf een veilige ondergrond

Uitleg van de asbestdeskundige: Het onderdak is langs de binnenzijde niet inspecteerbaar en langs de buitenzijde voorzien van leien en deze vallen niet te demonteren zonder schade. Bijgevolg is dit een middellange tijdbeperking.
