Asbestinventarisatetest

Cooppallaan 85, 9230 Wetteren

Attestnummer : 20240716-000077.000

Uitgegeven op : 16.07.2024

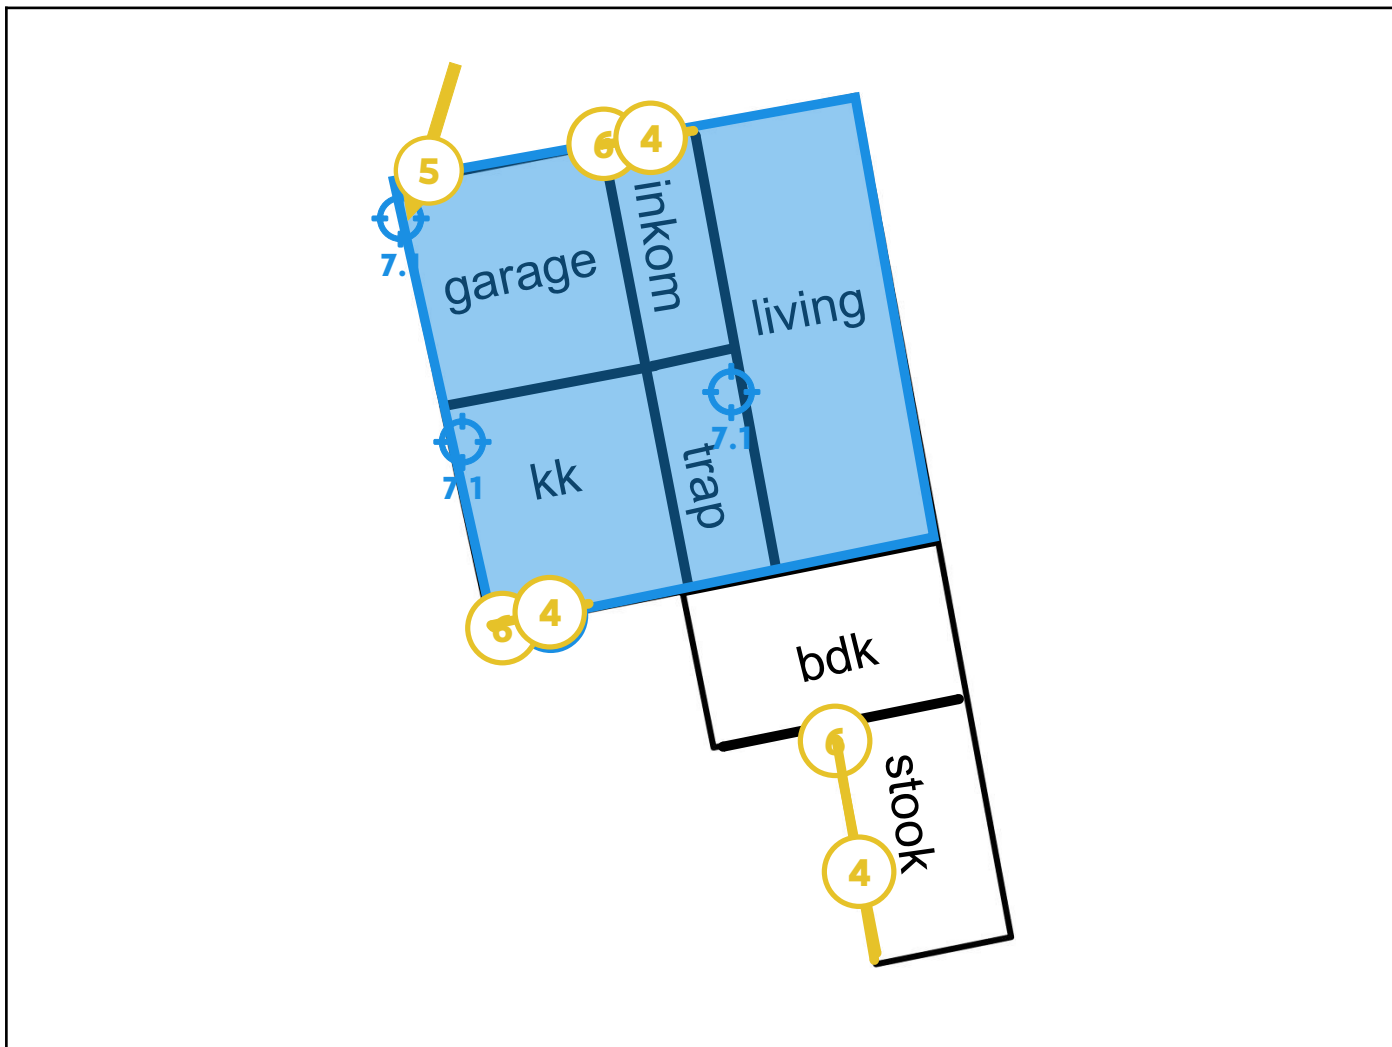
Plan 1.1: Hoofdgebouw plan gvl

Beschrijving	Type	Actie
4. mastiek alu ramen	Asbestmateriaal	Zorgvuldig beheren
5. bakeliet zekeringkast	Asbestmateriaal	Zorgvuldig beheren
6. inlegpaneel type glasal	Asbestmateriaal	Zorgvuldig beheren
7. pleisterwerk wanden	Geen asbest	-
7.1 Code: mm01	Mengmonster	-

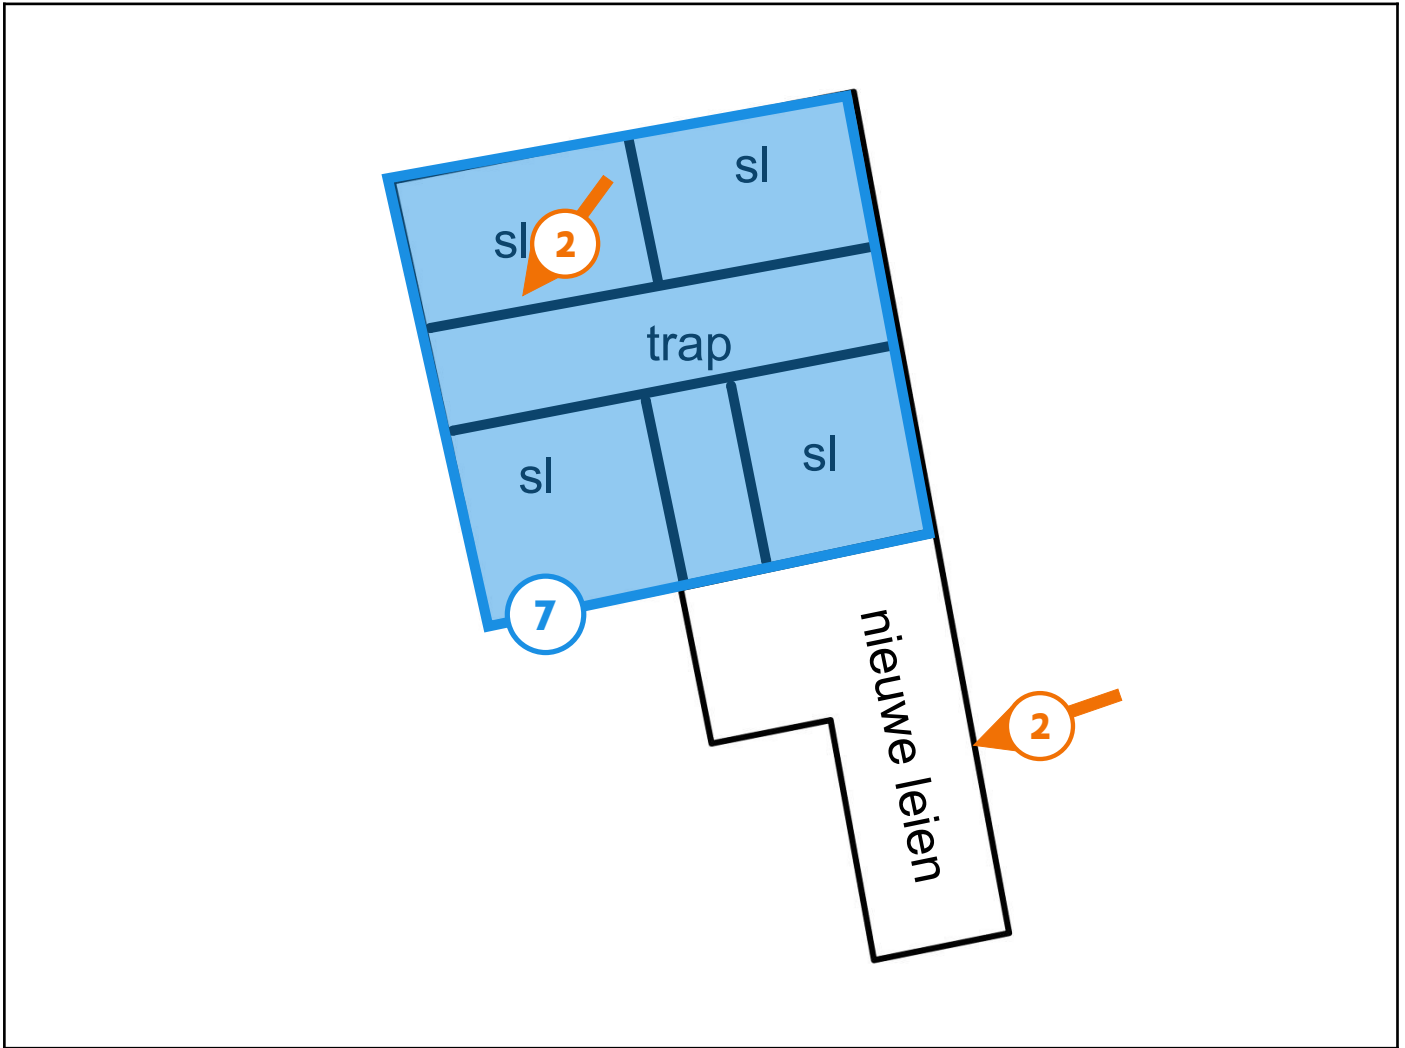
Plan 1.2: Hoofdgebouw plan 1e

Beschrijving	Type	Actie
2. Asbest cement rookgaskanaal	Asbestmateriaal	Verwijderen
7. pleisterwerk wanden	Geen asbest	-

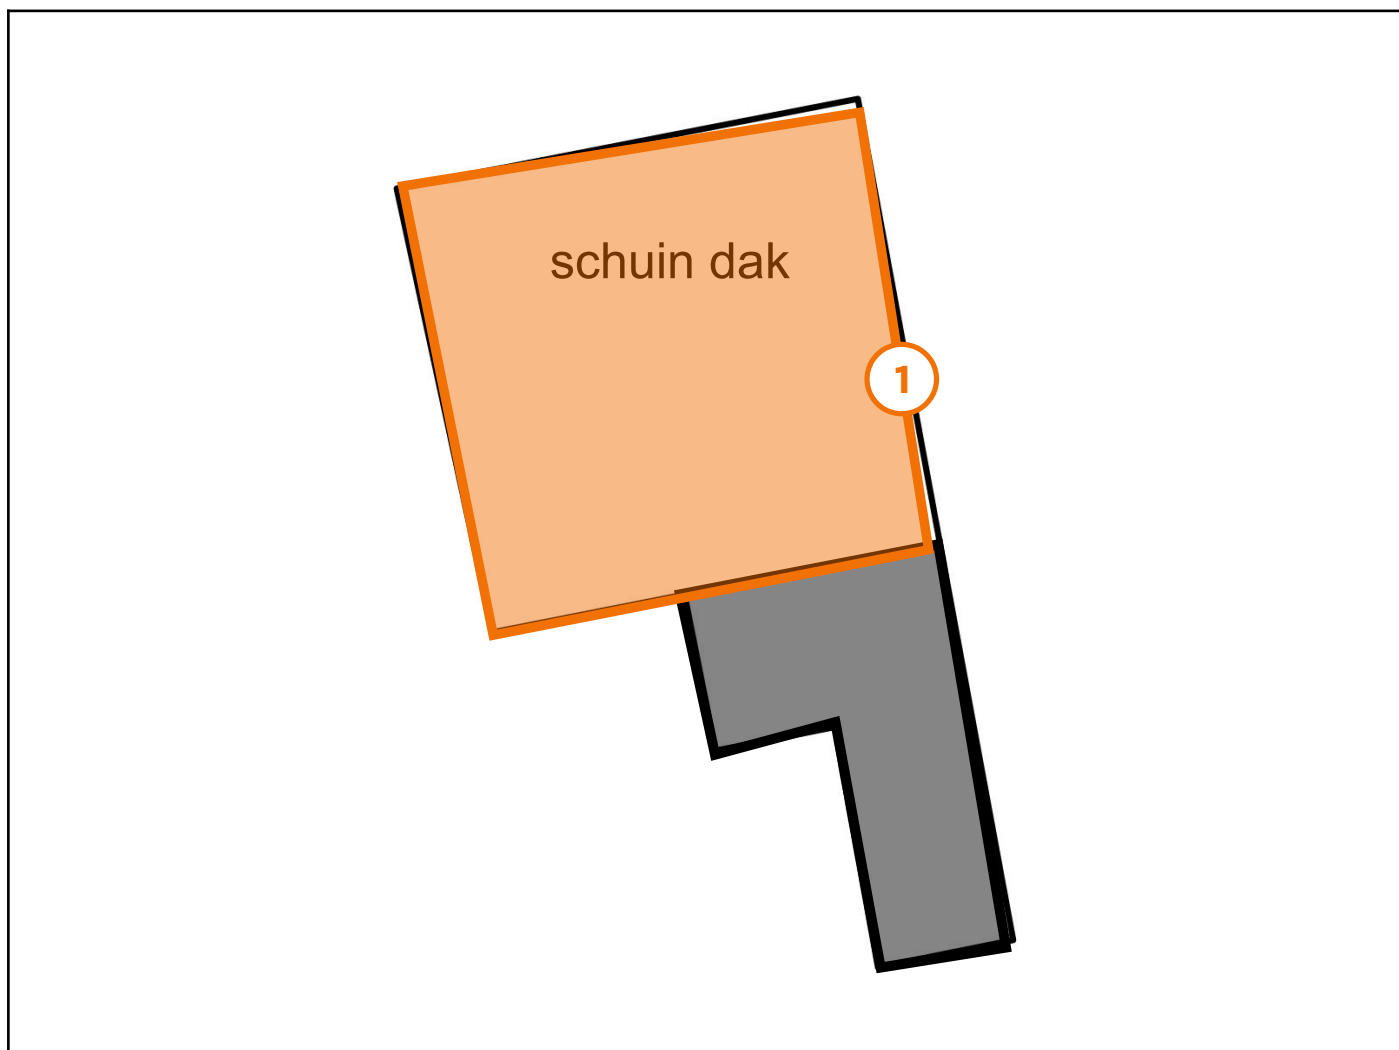
Plan 1.3: Hoofdgebouw plan dak

Beschrijving	Type	Actie
1. leien dak	Asbestmateriaal	Verwijderen

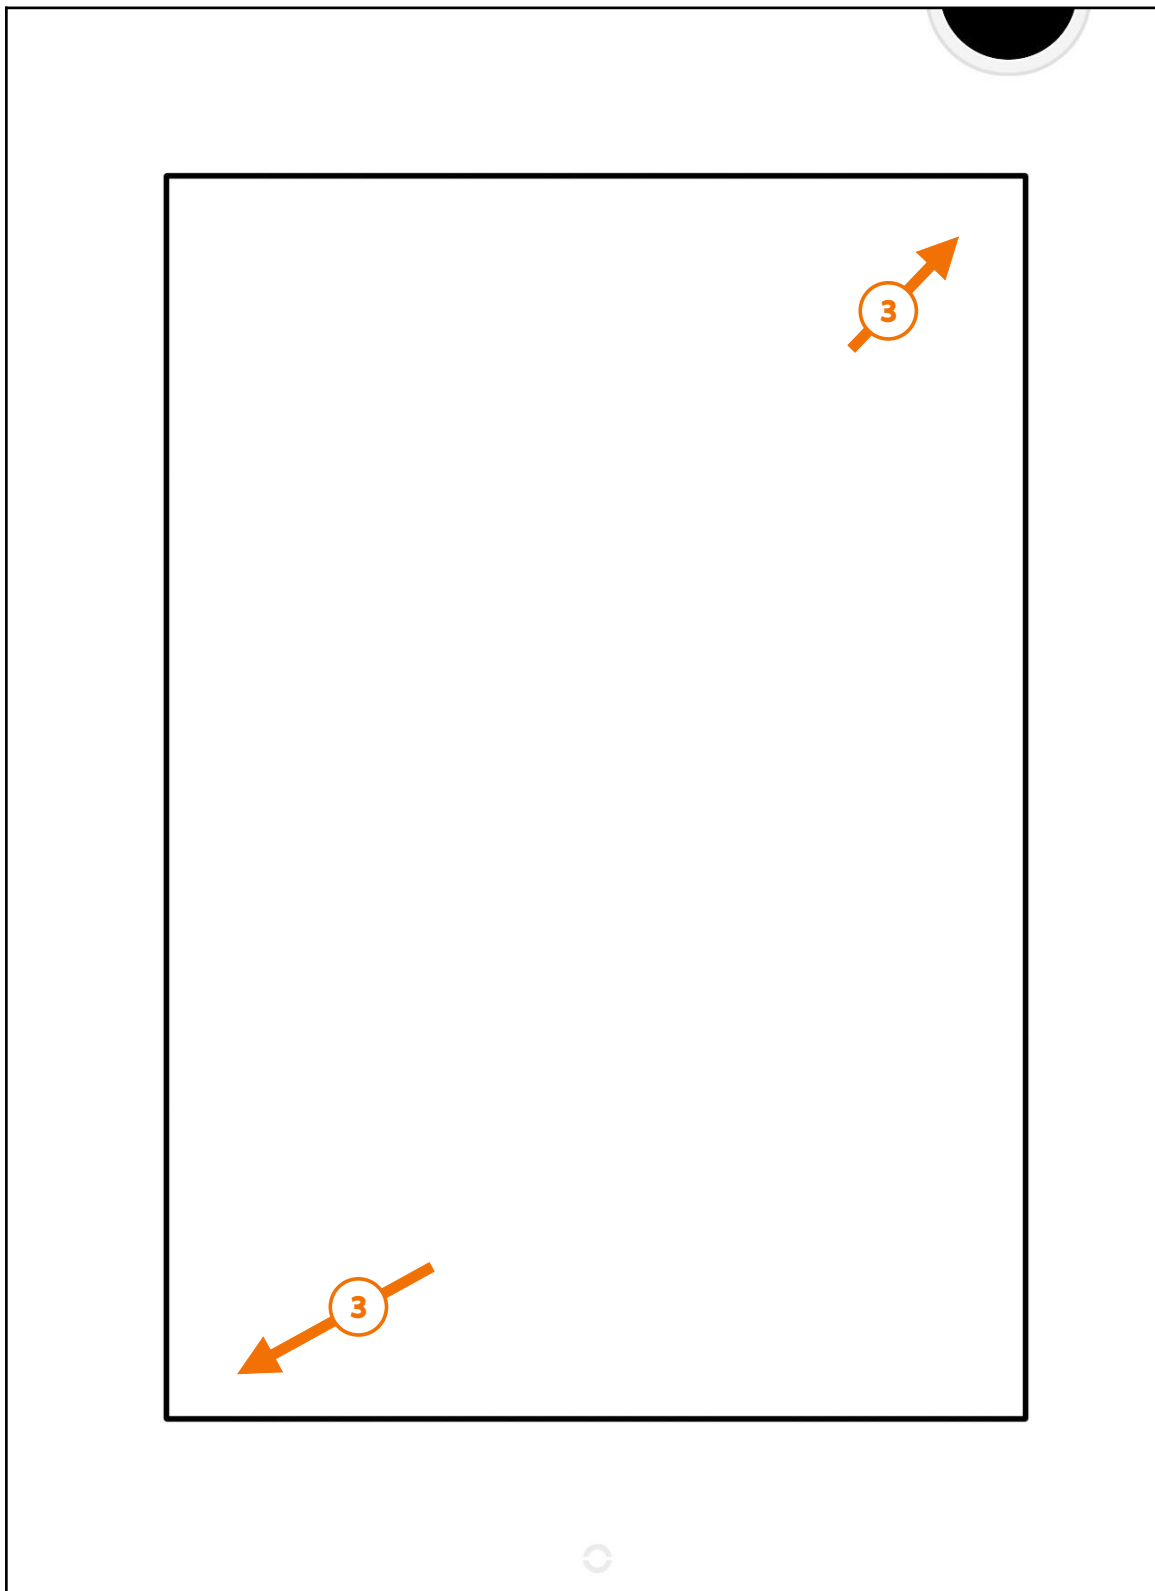
Plan 1.4: Kelder

3. Asbest cement verluchttingsbuis

Asbestmateriaal

Maatregelen nemen

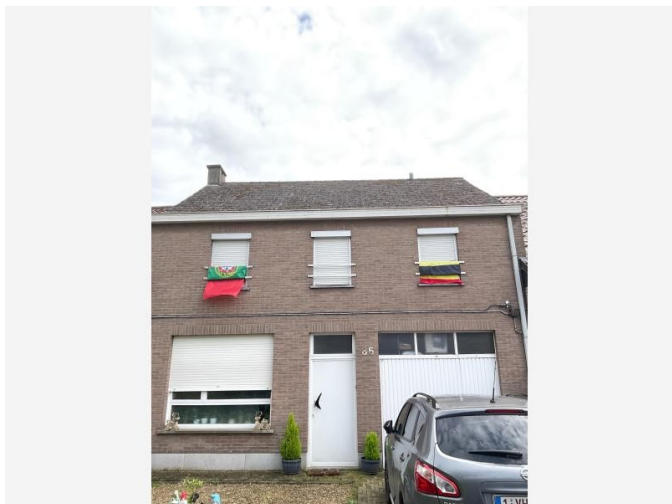
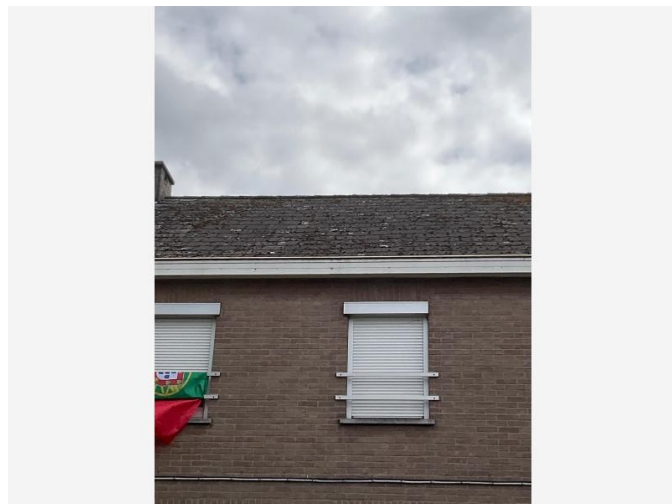
Eindbeoordeling materiaalrisico	Verhoogd materiaalrisico en/of verhoogde kans op vezelvrijgave
---------------------------------	--

Gebondenheid	Categorie 1: hechtgebonden in oorsprong
Asbestsoort (vezeltype)	Crocidoliet aanwezig
Asbestconcentratie	Laag (< 50%)
Afschermingsgraad van het gehele materiaal	Geheel of deels vrij aan de buitenlucht
Toestand van het materiaal	Matig beschadigd, matig verweerd

Beschrijving	leien dak
Omgeving	Buiten
Primaire drager	Schuin dak
Asbestmateriaal	Dak- en gevelbekleding - Lei, shingle
Bindmiddel van asbestmateriaal	Cement
Gebondenheid op basis van bindmiddel	Hecht
Hoeveelheid (oppervlakte - aantal)	<ul style="list-style-type: none">• 65,00 m² - 1 stuk
Totale oppervlakte	65,00 m ²
Eenvoudig bereikbaar	Ja
Bevestigingswijze	<ul style="list-style-type: none">• Geschroefd• Genageld, geniet
Identificatiemethode	Vaststelling zonder monsternamen
Destructieve handeling voor identificatie	Nee

Het asbestmateriaal valt onder de mijlpaal van 2034.

Verwijderen

- Zorg voor een veilig beheer. Vermijd het beschadigen van het asbestmateriaal. Controleer de toestand jaarlijks op wijzigingen.
- Hemelwater dat afspoelt van asbestcement daken of gevels kan asbestdeeltjes bevatten. Gebruik het enkel voor gesloten circuits (bv. spoelen toiletten). Reinig na het vervangen van het dak of de gevel de dakgoten en regenwaterput of -ton om asbesthoudend sediment of slib te verwijderen

- Eenvoudige handelingen: mag via doe-het-zelf of door werknemer(s) met opleidingsattest eenvoudige handelingen
Te verwijderen in 1 geheel zonder breken en kappen.

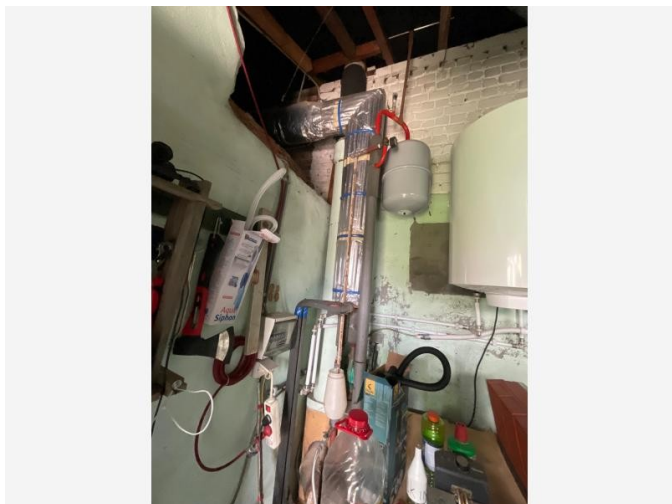
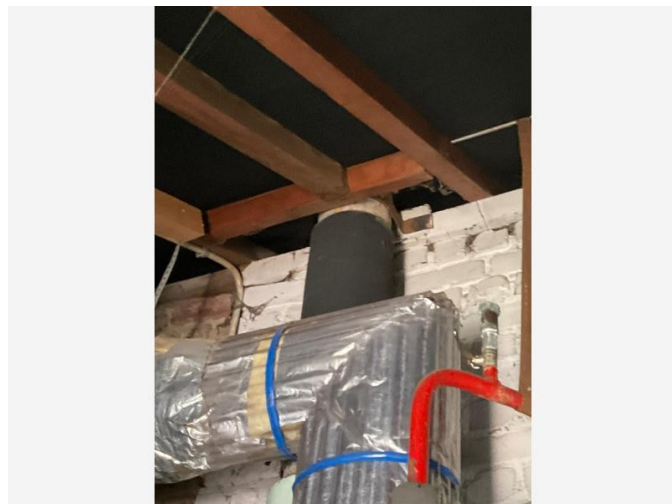
Eindbeoordeling materiaalrisico	Verhoogd materiaalrisico en/of verhoogde kans op vezelvrijgave
---------------------------------	--

Gebondenheid	Categorie 1: hechtgebonden in oorsprong
Asbestsoort (vezeltype)	Crocidoliet aanwezig
Asbestconcentratie	Laag (< 50%)
Afschermingsgraad van het gehele materiaal	Geheel of deels vrij aan de buitenlucht
Toestand van het materiaal	Matig beschadigd, matig verweerd

Beschrijving	Asbest cement rookgaskanaal
Omgeving	Buiten
Primaire drager	HVAC infrastructuur en uitrusting
Asbestmateriaal	Rookgaskanaal
Bindmiddel van asbestmateriaal	Cement
Gebondenheid op basis van bindmiddel	Hecht
Hoeveelheid (lengte - omtrek - dikte - aantal)	<ul style="list-style-type: none">• 2,00 m - 30,00 cm - 1,00 cm - 1 stuk
Totaal volume	0,006 m ³
Eenvoudig bereikbaar	Ja
Bevestigingswijze	<ul style="list-style-type: none">• Geklemd
Identificatiemethode	Vaststelling zonder monstername
Destructieve handeling voor identificatie	Nee

Het asbestmateriaal valt onder de mijlpaal van 2034.

[Verwijderen](#)

- Zorg voor een veilig beheer. Vermijd het beschadigen van het asbestmateriaal. Controleer de toestand jaarlijks op wijzigingen.

- Eenvoudige handelingen: mag via doe-het-zelf of door werknemer(s) met opleidingsattest eenvoudige handelingen
Asbest schouwen zijn te verwijderen zonder breken en kappen. Deze dienen in 1 geheel verwijderd te worden zonder contaminaties. Veilig verpakken en afvoeren naar een asbest afval verwerker.

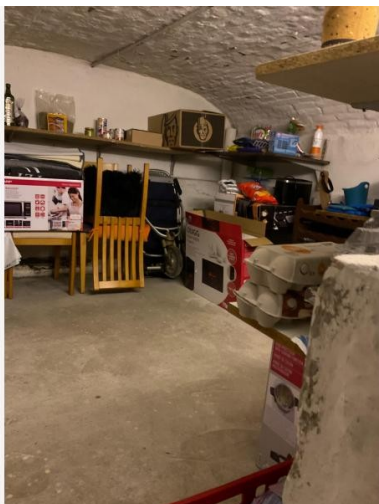
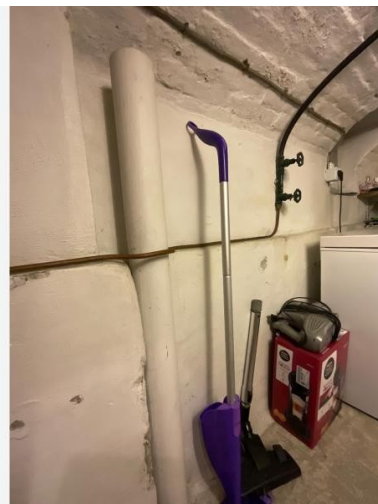
Eindbeoordeling materiaalrisico	Verhoogd materiaalrisico en/of verhoogde kans op vezelvrijgave
---------------------------------	--

Gebondenheid	Categorie 1: hechtgebonden in oorsprong
Asbestsoort (vezeltype)	Crocidoliet aanwezig
Asbestconcentratie	Laag (< 50%)
Afschermingsgraad van het gehele materiaal	Geheel of deels (ook) vrij aan de binnenlucht
Toestand van het materiaal	Licht beschadigd, licht verweerd. Intact materiaal type Pical – asbestboard of categorie III 'gebondenheid'

Beschrijving	Asbest cement verluchttingsbuis
Omgeving	Binnen
Primaire drager	Binnenwand
Asbestmateriaal	Buis, koker, leiding, pijp, doorvoer
Bindmiddel van asbestmateriaal	Cement
Gebondenheid op basis van bindmiddel	Hecht
Hoeveelheid (lengte - omtrek - dikte - aantal)	<ul style="list-style-type: none">• 2,00 m - 80,00 cm - 1,00 cm - 2 stuks
Totaal volume	0,032 m ³
Eenvoudig bereikbaar	Nee <ul style="list-style-type: none">• Het asbestmateriaal is bedekt (uitgezonderd laag verf, coating, behang, kunststof, textiel) en het wegnemen van het bedekkende materiaal kan niet zonder het bedekkende materiaal te beschadigen.
Bevestigingswijze	<ul style="list-style-type: none">• Geklemd
Identificatiemethode	Vaststelling zonder monstername
Destructieve handeling voor identificatie	Nee

Het asbestmateriaal valt onder de mijlpaal van 2040.

Maatregelen nemen

- Zorg voor een veilig beheer. Vermijd het beschadigen van het asbestmateriaal. Controleer de toestand jaarlijks op wijzigingen.
- Zorg voor een veilig beheer en verwijder dit asbestmateriaal wanneer het bij werken eenvoudig bereikbaar wordt. Controleer de toestand jaarlijks op wijzigingen.

- Eenvoudige handelingen: mag via doe-het-zelf of door werknemer(s) met opleidingsattest eenvoudige handelingen
Te verwijderen zonder breken en kappen .

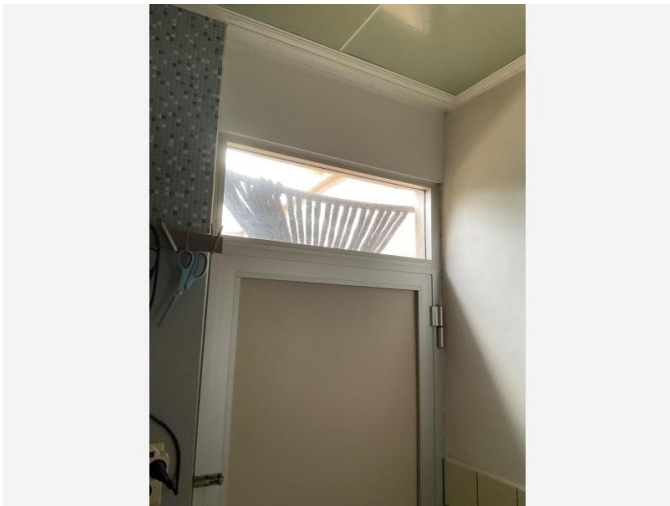
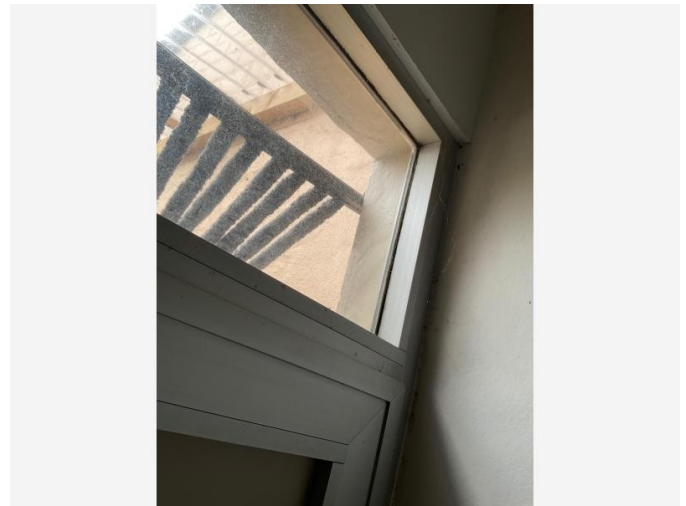
Eindbeoordeling materiaalrisico	Laag materiaalrisico en/of verlaagde kans op vezelvrijgave
---------------------------------	--

Gebondenheid	Categorie 1: hechtgebonden in oorsprong
Asbestsoort (vezeltype)	Amfibool aanwezig, uitgezonderd crocidoliet
Asbestconcentratie	Laag (< 50%)
Afschermingsgraad van het gehele materiaal	Geheel of deels (ook) vrij aan de binnenlucht
Toestand van het materiaal	Licht beschadigd, licht verweerd. Intact materiaal type Pical – asbestboard of categorie III 'gebondenheid'

Beschrijving	mastiek alu ramen
Omgeving	Grenst aan binnen- en buitenlucht
Primaire drager	Wandopening verticaal (raam, deur, ...)
Asbestmateriaal	In-situ afwerkingslagen - Pasta, stopverf, voegsel, stopsel, vulsel, mastiek, katten, ...
Bindmiddel van asbestmateriaal	Kitten, mastiek, pasta
Gebondenheid op basis van bindmiddel	Hecht
Hoeveelheid (gewicht - aantal)	<ul style="list-style-type: none">• 2,00 kg - 1 stuk
Totaal gewicht	2,00 kg
Eenvoudig bereikbaar	Ja
Bevestigingswijze	<ul style="list-style-type: none">• Verlijmd, ingegoten, versmeerd
Identificatiemethode	Vaststelling zonder monsternamen
Destructieve handeling voor identificatie	Nee

Het asbestmateriaal valt onder de mijlpaal van 2040.

Zorgvuldig beheren

- Zorg voor een veilig beheer. Vermijd het beschadigen van het asbestmateriaal. Controleer de toestand jaarlijks op wijzigingen.

- Eenvoudige handelingen: mag via doe-het-zelf of door werknemer(s) met opleidingsattest eenvoudige handelingen
Te verwijderen samen met de ramen en deuren in een geheel.

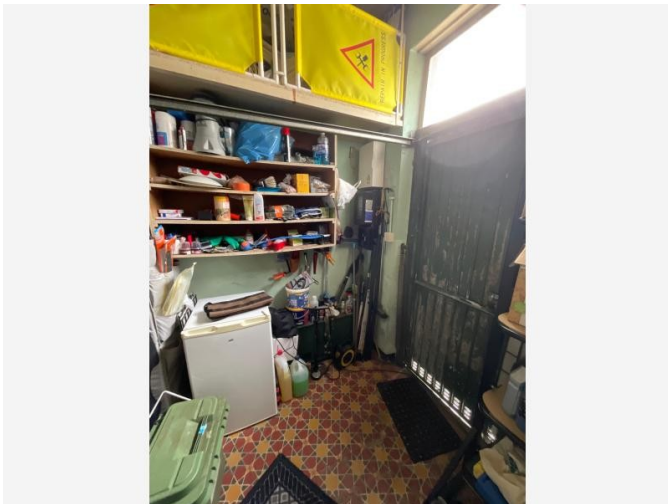
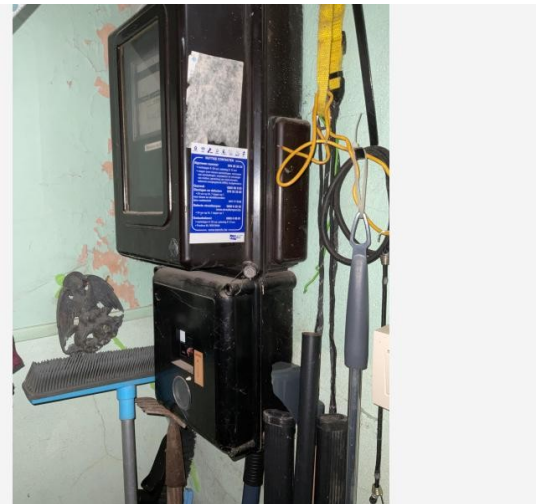
Eindbeoordeling materiaalrisico	Zeer laag materiaalrisico en/of zeer lage kans op vezelvrijgave
---------------------------------	---

Gebondenheid	Categorie 1: hechtgebonden in oorsprong
Asbestsoort (vezeltype)	Crocidoliet aanwezig
Asbestconcentratie	Laag (< 50%)
Afschermingsgraad van het gehele materiaal	Stootvaste afscherming of omkasting
Toestand van het materiaal	Licht beschadigd, licht verweerd. Intact materiaal type Pical – asbestboard of categorie III 'gebondenheid'

Beschrijving	bakeliet zekeringkast
Omgeving	Binnen
Primaire drager	Communicatie en elektrische infrastructuur en uitrusting
Asbestmateriaal	Plaat, paneel, tablet - Type Bakeliet
Bindmiddel van asbestmateriaal	Kunststof of -hars
Gebondenheid op basis van bindmiddel	Hecht
Hoeveelheid (oppervlakte - dikte - aantal)	• 0,50 m ² - 0,30 cm - 1 stuk
Totaal volume	0,002 m ³
Eenvoudig bereikbaar	Ja
Bevestigingswijze	• Geschroefd
Identificatiemethode	Vaststelling zonder monstername
Destructieve handeling voor identificatie	Nee

Het asbestmateriaal valt onder de mijlpaal van 2040.

Zorgvuldig beheren

- Zorg voor een veilig beheer. Vermijd het beschadigen van het asbestmateriaal. Controleer de toestand jaarlijks op wijzigingen.

- Eenvoudige handelingen: mag via doe-het-zelf of door werknemer(s) met opleidingsattest eenvoudige handelingen
Bakeliet zekeringkasten dienen door de bevoegde instanties verwijderd te worden. .

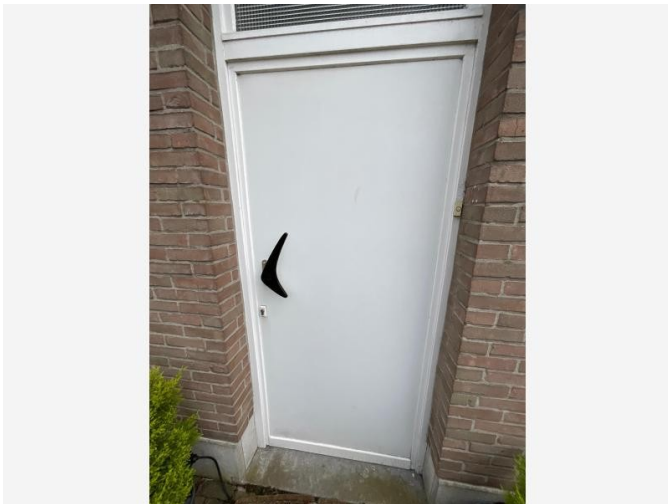
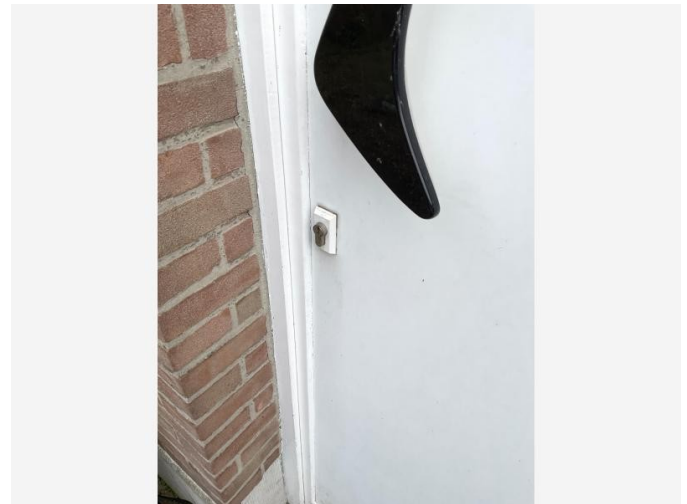
Eindbeoordeling materiaalrisico	Laag materiaalrisico en/of verlaagde kans op vezelvrijgave
---------------------------------	--

Gebondenheid	Categorie 1: hechtgebonden in oorsprong
Asbestsoort (vezeltype)	Crocidoliet aanwezig
Asbestconcentratie	Laag (< 50%)
Afschermingsgraad van het gehele materiaal	Geheel of deels vrij aan de buitenlucht
Toestand van het materiaal	Licht beschadigd, licht verweerd. Intact materiaal type Pical – asbestboard of categorie III 'gebondenheid'

Beschrijving	inlegpaneel type glasal
Omgeving	Binnen
Primaire drager	Wandopening verticaal (raam, deur, ...)
Asbestmateriaal	Plaat, paneel, tablet - Geëmailleerd, type Glasal
Bindmiddel van asbestmateriaal	Cement
Gebondenheid op basis van bindmiddel	Hecht
Hoeveelheid (oppervlakte - dikte - aantal)	• 8,00 m ² - 0,30 cm - 1 stuk
Totaal volume	0,024 m ³
Eenvoudig bereikbaar	Ja
Bevestigingswijze	• Geklemd
Identificatiemethode	Vaststelling zonder monstername
Destructieve handeling voor identificatie	Nee

Het asbestmateriaal valt onder de mijlpaal van 2040.

Zorgvuldig beheren

- Zorg voor een veilig beheer. Vermijd het beschadigen van het asbestmateriaal. Controleer de toestand jaarlijks op wijzigingen.
- Hemelwater dat afspoelt van asbestcement daken of gevels kan asbestdeeltjes bevatten. Gebruik het enkel voor gesloten circuits (bv. spoelen toiletten). Reinig na het vervangen van het dak of de gevel de dakgoten en regenwaterput of -ton om asbesthoudend sediment of slib te verwijderen

- Eenvoudige handelingen: mag via doe-het-zelf of door werknemer(s) met opleidingsattest eenvoudige handelingen
Te verwijderen in 1 geheel zonder breken en kappen ..

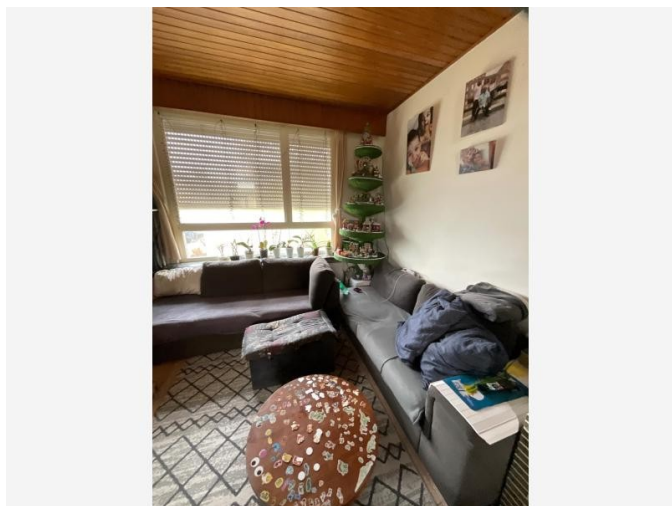
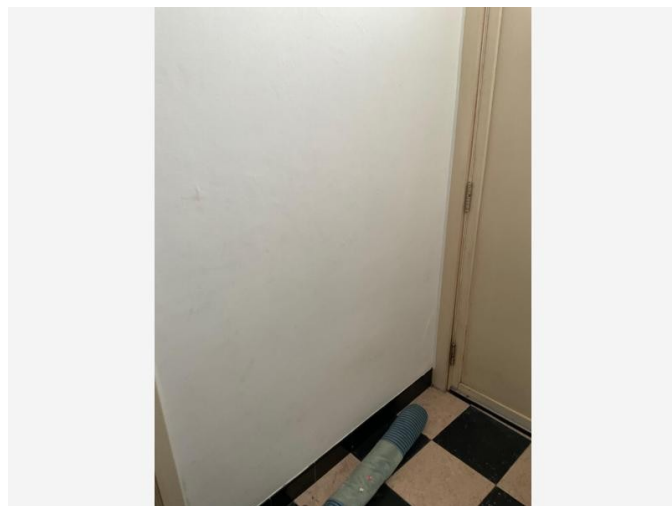
Geen asbest

#	Type	Referentie	Resultaat
7.1	Mengmonster	mm01	Geen asbest

Beschrijving	pleisterwerk wanden
Omgeving	Binnen
Primaire drager	Binnenwand
Bindmiddel van materiaal	Gips - kalk
Gebondenheid op basis van bindmiddel	Niet-hechtgebonden
Hoeveelheid (oppervlakte - dikte - aantal)	• 115,00 m ² - 1,00 cm - 1 stuk
Totaal volume	1,15 m ³
Identificatiemethode	Vaststelling met monsternamen
Destructieve handeling voor identificatie	Nee
