# Asbestinventarisatetest

O.L. Vrouwestraat 22, 2560 Nijlen

Attestnummer : 20250127-000355.000

Uitgegeven op : 27.01.2025

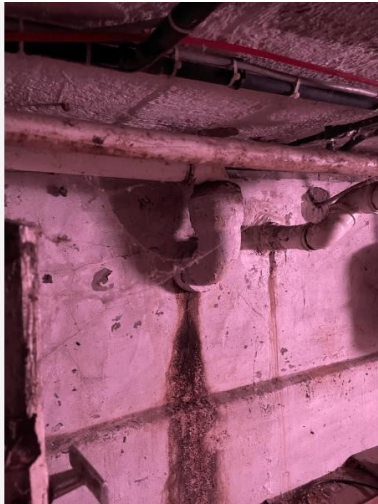
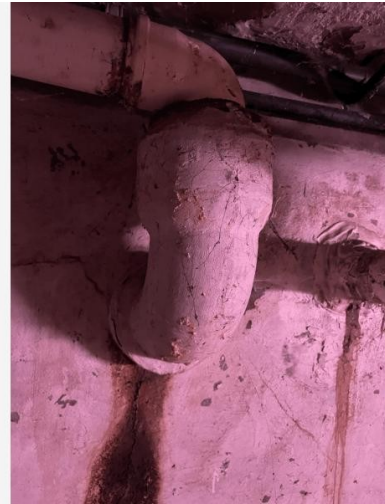
Het asbestmateriaal valt onder de mijlpaal van 2040.

**Verwijderen**

Eindbeoordeling materiaalrisico	Verhoogd materiaalrisico en/of verhoogde kans op vezelvrijgave
---------------------------------	--

Gebondenheid	Categorie 1: hechtgebonden in oorsprong
Asbestsoort (vezeltype)	Crocidoliet aanwezig
Asbestconcentratie	Laag (< 50%)
Afschermingsgraad van het gehele materiaal	Geheel of deels (ook) vrij aan de binnenlucht
Toestand van het materiaal	Licht beschadigd, licht verweerd. Intact calciumsilicaatmateriaal of categorie III 'gebondenheid'

Beschrijving	Buis kelder
Omgeving	Binnen
Primaire drager	Schacht-koker (technisch)
Asbestmateriaal	Buis, koker, leiding, pijp, doorvoer
Bindmiddel van asbestmateriaal	Cement
Gebondenheid op basis van bindmiddel	Hecht
Hoeveelheid (lengte - omtrek - dikte - aantal)	<ul style="list-style-type: none"><li>• 0,50 m - 25,00 cm - 1,50 cm - 1 stuk</li></ul>
Totaal volume	0,002 m <sup>3</sup>
Eenvoudig bereikbaar	Ja
Bevestigingswijze	<ul style="list-style-type: none"><li>• Verlijmd, ingegoten, versmeerd</li></ul>
Identificatiemethode	Vaststelling zonder monsternamen
Destructieve handeling voor identificatie	Nee
Opmerking	De hoeveelheid werd ter plaatsen bij benadering opgemeten. Deze hoeveelheid kan niet overgenomen worden in een eventuele meetstaat.

- Zorg voor een veilig beheer. Vermijd het beschadigen van het asbestmateriaal. Controleer de toestand jaarlijks op wijzigingen.

- Eenvoudige handelingen: enkel door erkend asbestverwijderaar  
Deze toepassing zit geklemd en kan daarom het veiligst verwijderd worden door een erkend asbestverwijderaar. Bij het verwijderen moet steeds rekening worden gehouden met alle milieu- en veiligheidsvoorschriften.

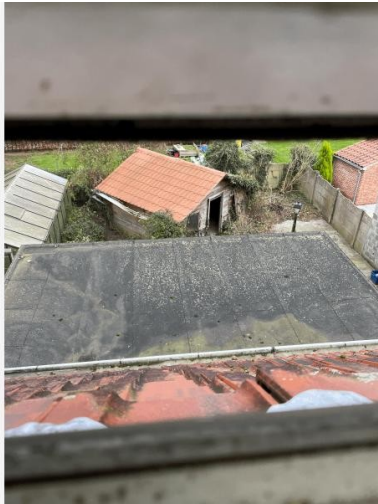
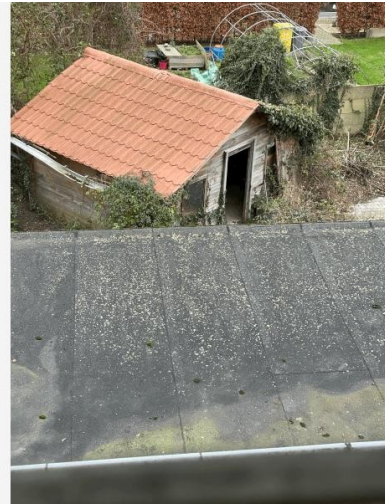
Het asbestmateriaal valt onder de mijlpaal van 2040.

Verwijderen

Eindbeoordeling materiaalrisico	Verhoogd materiaalrisico en/of verhoogde kans op vezelvrijgave
---------------------------------	--

Gebondenheid	Categorie 1: hechtgebonden in oorsprong
Asbestsoort (vezeltype)	Crocidoliet aanwezig
Asbestconcentratie	Laag (< 50%)
Afschermingsgraad van het gehele materiaal	Geheel of deels vrij aan de buitenlucht
Toestand van het materiaal	Matig beschadigd, matig verweerd

Beschrijving	Roofing plat dak
Omgeving	Binnen
Primaire drager	Plat dak
Asbestmateriaal	Dak- en gevelbekleding - Roofing
Bindmiddel van asbestmateriaal	Bitumen (roofing, teer, asfalt)
Gebondenheid op basis van bindmiddel	Hecht
Hoeveelheid (oppervlakte - aantal)	<ul style="list-style-type: none"> <li>• 56,00 m<sup>2</sup> - 1 stuk</li> </ul>
Totale oppervlakte	56,00 m <sup>2</sup>
Eenvoudig bereikbaar	Ja
Bevestigingswijze	<ul style="list-style-type: none"> <li>• Verlijmd, ingegoten, versmeerd</li> </ul>
Identificatiemethode	<p>Vaststelling zonder monstername</p> <p>Motivatie: Groot risico op structurele gevolgschade (lekschade, werking installatie,...)</p>
Destructieve handeling voor identificatie	Nee
Opmerking	<p>De hoeveelheid werd ter plaatsen bij benadering opgemeten. Deze hoeveelheid kan niet overgenomen worden in een eventuele meetstaat.</p> <p>"In het inspectieprotocol is een monstername van roofing verplicht om dit te identificeren als niet-asbesthoudend.</p> <p>Een monstername is echter niet mogelijk wegens kans op lekkage.</p> <p>De toepassing wordt als asbestverdacht beschouwd. Bij de afbraak kan u best een destructief onderzoek laten plaatsvinden om te onderzoeken of er eventueel asbesthoudende roofing voorzien is op het dak."</p>

- Zorg voor een veilig beheer. Vermijd het beschadigen van het asbestmateriaal. Controleer de toestand jaarlijks op wijzigingen.

- Eenvoudige handelingen: enkel door erkend asbestverwijderaar  
Deze toepassing moet met eenvoudige handelingen door een erkend asbestverwijderaar verwijderd worden. Bij het verwijderen moet steeds rekening worden gehouden met alle milieu- en veiligheidsvoorschriften.

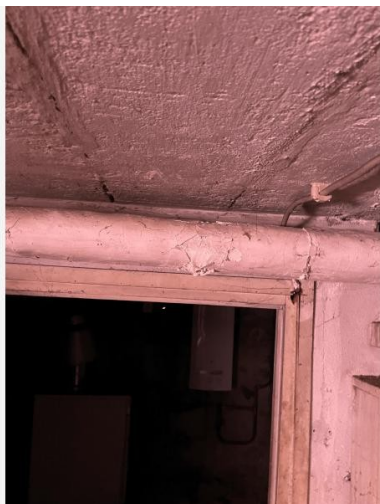
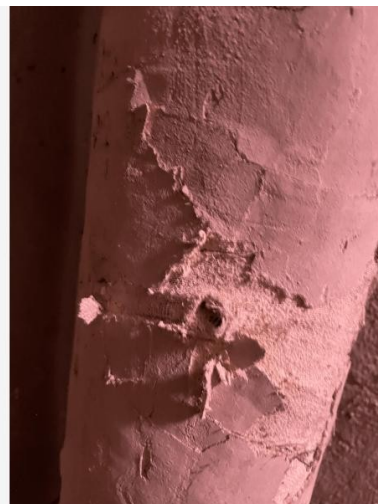
Het asbestmateriaal valt onder de mijlpaal van 2034.

**Verwijderen**

Eindbeoordeling materiaalrisico	Verhoogd materiaalrisico en/of verhoogde kans op vezelvrijgave
---------------------------------	--

Gebondenheid	Categorie 2: niet-hechtgebonden met matrix
Asbestsoort (vezeltype)	Alleen chrysotiel
Asbestconcentratie	Hoog ( $\geq 50\%$ )
Afschermingsgraad van het gehele materiaal	Enkel randen niet afgeschermd maar geen contact met binnenluchtstromen
Toestand van het materiaal	Matig beschadigd, matig verweerd

#	Type	Referentie	Resultaat
3.1	Mengmonster	5-001	Chrysotiel

Beschrijving	Leiding isolatie rechte stukken
Omgeving	Binnen
Primaire drager	Ruimteverwarming
Asbestmateriaal	In-situ afwerkingslagen - Thermische isolatie
Bindmiddel van asbestmateriaal	Gips - kalk
Gebondenheid op basis van bindmiddel	Niet-hechtgebonden
Hoeveelheid (lengte - omtrek - dikte - aantal)	<ul style="list-style-type: none"><li>• 13,00 m - 25,00 cm - 2,00 cm - 1 stuk</li></ul>
Totaal volume	0,065 m <sup>3</sup>
Eenvoudig bereikbaar	Ja
Bevestigingswijze	<ul style="list-style-type: none"><li>• Los (al dan niet bedekt)</li></ul>
Identificatiemethode	Vaststelling met monstername
Destructieve handeling voor identificatie	Nee
Opmerking	De hoeveelheid werd ter plaatsen bij benadering opgemeten. Deze hoeveelheid kan niet overgenomen worden in een eventuele meetstaat.

- Zorg voor een veilig beheer. Vermijd het beschadigen van het asbestmateriaal. Controleer de toestand jaarlijks op wijzigingen.
- Verwijder dit asbestmateriaal zo snel mogelijk. Volg de toestand goed op.

- Hermetische zone (erkend asbestverwijderaar)  
Bij het verwijderen van leidingisolatie is er een hoog risico op het vrijkomen van asbestvezels. Daarom mag dit enkel verwijderd worden door een erkend asbestverwijderaar in een hermetische zone.

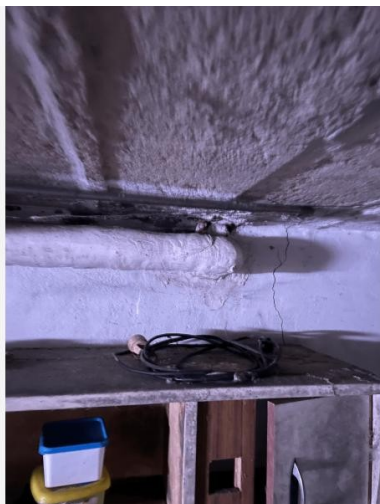
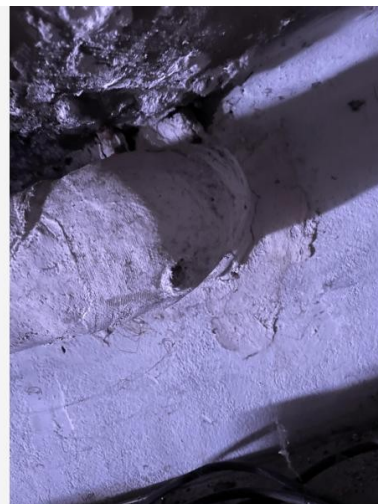
Het asbestmateriaal valt onder de mijlpaal van 2034.

Verwijderen

Eindbeoordeling materiaalrisico	Laag materiaalrisico en/of verlaagde kans op vezelvrijgave
---------------------------------	--

Gebondenheid	Categorie 2: niet-hechtgebonden met matrix
Asbestsoort (vezeltype)	Alleen chrysotiel
Asbestconcentratie	Hoog ( $\geq 50\%$ )
Afschermingsgraad van het gehele materiaal	Niet stootvaste afscherming
Toestand van het materiaal	Licht beschadigd, licht verweerd. Intact calciumsilicaatmateriaal of categorie III 'gebondenheid'

#	Type	Referentie	Resultaat
4.1	Mengmonster	6-001	Chrysotiel

Beschrijving	Leiding isolatie bochten
Omgeving	Binnen
Primaire drager	Ruimteverwarming
Asbestmateriaal	In-situ afwerkingslagen - Thermische isolatie
Bindmiddel van asbestmateriaal	Gips - kalk
Gebondenheid op basis van bindmiddel	Niet-hechtgebonden
Hoeveelheid (lengte - omtrek - dikte - aantal)	<ul style="list-style-type: none"><li>• 0,80 m - 25,00 cm - 2,00 cm - 1 stuk</li></ul>
Totaal volume	0,004 m <sup>3</sup>
Eenvoudig bereikbaar	Ja
Bevestigingswijze	<ul style="list-style-type: none"><li>• Los (al dan niet bedekt)</li></ul>
Identificatiemethode	Vaststelling met monstername
Destructieve handeling voor identificatie	Nee
Opmerking	De hoeveelheid werd ter plaatsen bij benadering opgemeten. Deze hoeveelheid kan niet overgenomen worden in een eventuele meetstaat.

- Zorg voor een veilig beheer. Vermijd het beschadigen van het asbestmateriaal. Controleer de toestand jaarlijks op wijzigingen.
- Verwijder dit asbestmateriaal zo snel mogelijk. Volg de toestand goed op.

- Hermetische zone (erkend asbestverwijderaar)  
Bij het verwijderen van leidingisolatie is er een hoog risico op het vrijkomen van asbestvezels. Daarom mag dit enkel verwijderd worden door een erkend asbestverwijderaar in een hermetische zone.

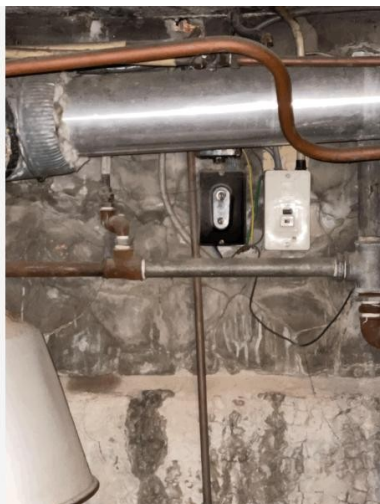
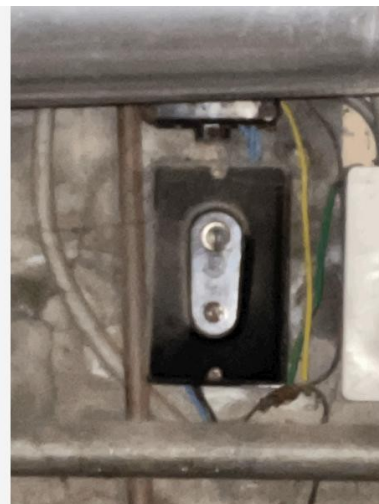
Het asbestmateriaal valt onder de mijlpaal van 2040.

Zorgvuldig beheren

Eindbeoordeling materiaalrisico	Laag materiaalrisico en/of verlaagde kans op vezelvrijgave
---------------------------------	--

Gebondenheid	Categorie 1: hechtgebonden in oorsprong
Asbestsoort (vezeltype)	Crocidoliet aanwezig
Asbestconcentratie	Laag (< 50%)
Afschermingsgraad van het gehele materiaal	Geheel of deels (ook) vrij aan de binnenlucht
Toestand van het materiaal	Onbeschadigd, niet verweerd

Beschrijving	Bakeliet
Omgeving	Binnen
Primaire drager	Communicatie en elektrische infrastructuur en uitrusting
Asbestmateriaal	Plaat, paneel, tablet - Type Bakeliet
Bindmiddel van asbestmateriaal	Kunststof of -hars
Gebondenheid op basis van bindmiddel	Hecht
Hoeveelheid (oppervlakte - dikte - aantal)	<ul style="list-style-type: none"><li>• 0,10 m<sup>2</sup> - 1,50 cm - 1 stuk</li></ul>
Totaal volume	0,002 m <sup>3</sup>
Eenvoudig bereikbaar	Ja
Bevestigingswijze	<ul style="list-style-type: none"><li>• Geschroefd</li></ul>
Identificatiemethode	Vaststelling zonder monsternamen
Destructieve handeling voor identificatie	Nee
Opmerking	De hoeveelheid werd ter plaatsen bij benadering opgemeten. Deze hoeveelheid kan niet overgenomen worden in een eventuele meetstaat.

- Zorg voor een veilig beheer. Vermijd het beschadigen van het asbestmateriaal. Controleer de toestand jaarlijks op wijzigingen.

- Eenvoudige handelingen: mag via doe-het-zelf of door werknemer(s) met opleidingsattest eenvoudige handelingen  
De bakelieten elektriciteitskast moet verwijderd worden door een professional die een elektrische opleiding heeft gevolgd. Bij het verwijderen moet steeds rekening worden gehouden met alle milieu- en veiligheidsvoorschriften.

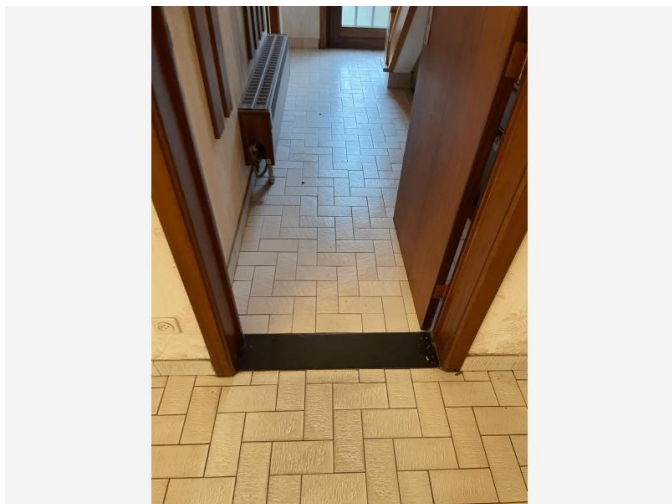
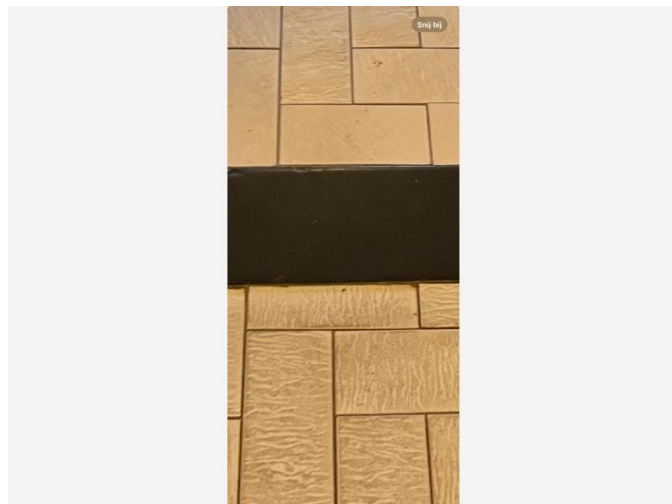
Het asbestmateriaal valt onder de mijlpaal van 2040.

Zorgvuldig beheren

Eindbeoordeling materiaalrisico	Zeer laag materiaalrisico en/of zeer lage kans op vezelvrijgave
---------------------------------	---

Gebondenheid	Categorie 1: hechtgebonden in oorsprong
Asbestsoort (vezeltype)	Alleen chrysotiel
Asbestconcentratie	Laag (< 50%)
Afschermingsgraad van het gehele materiaal	Geheel of deels (ook) vrij aan de binnenlucht
Toestand van het materiaal	Onbeschadigd, niet verweerd

Beschrijving	Massal dorpel en raamtablet
Omgeving	Binnen
Primaire drager	Vloer
Asbestmateriaal	Plaat, paneel, tablet - Type Massal
Bindmiddel van asbestmateriaal	Cement
Gebondenheid op basis van bindmiddel	Hecht
Hoeveelheid (oppervlakte - dikte - aantal)	• 1,50 m <sup>2</sup> - 3,00 cm - 1 stuk
Totaal volume	0,045 m <sup>3</sup>
Eenvoudig bereikbaar	Ja
Bevestigingswijze	• Verlijmd, ingegoten, versmeerd
Identificatiemethode	Vaststelling zonder monstername
Destructieve handeling voor identificatie	Nee
Opmerking	De hoeveelheid werd ter plaatsen bij benadering opgemeten. Deze hoeveelheid kan niet overgenomen worden in een eventuele meetstaat.

- Zorg voor een veilig beheer. Vermijd het beschadigen van het asbestmateriaal. Controleer de toestand jaarlijks op wijzigingen.

- Eenvoudige handelingen: mag via doe-het-zelf of door werknemer(s) met opleidingsattest eenvoudige handelingen  
In binnenruimtes mag u alleen hechtgebonden asbest verwijderen dat niet beschadigd is. Dat betekent dat het materiaal volledig intact is en er geen vrije asbestvezels zichtbaar zijn.

Opgelet: ook tijdens het verwijderen moet het asbest intact blijven.

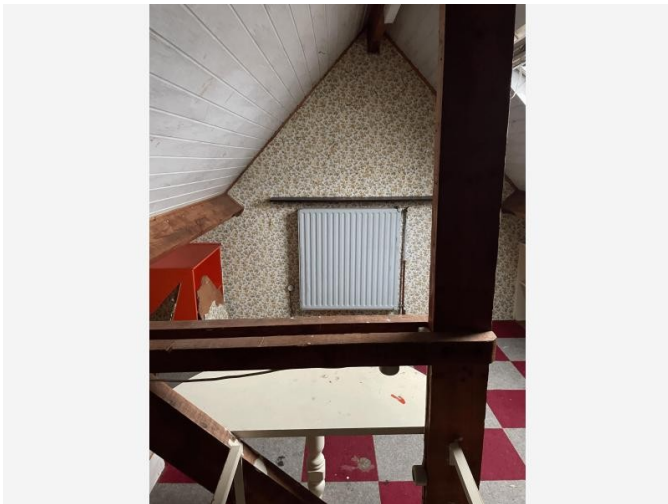
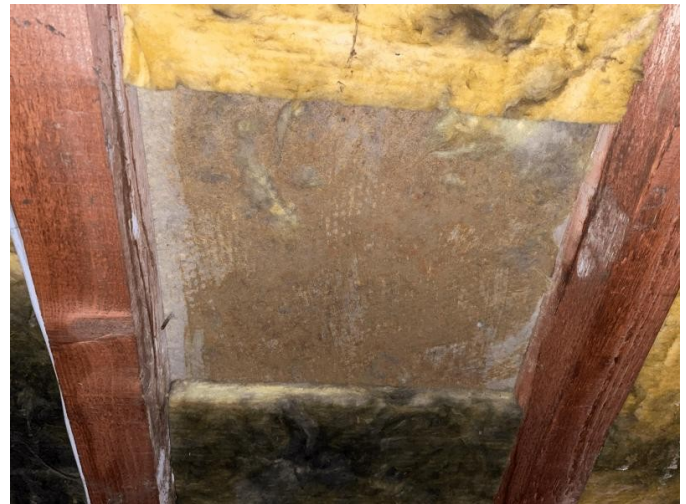
Het asbestmateriaal valt onder de mijlpaal van 2040.

Zorgvuldig beheren

Eindbeoordeling materiaalrisico	Laag materiaalrisico en/of verlaagde kans op vezelvrijgave
---------------------------------	--

Gebondenheid	Categorie 1: hechtgebonden in oorsprong
Asbestsoort (vezeltype)	Crocidoliet aanwezig
Asbestconcentratie	Laag (< 50%)
Afschermingsgraad van het gehele materiaal	Geheel of deels (ook) vrij aan de binnenlucht
Toestand van het materiaal	Onbeschadigd, niet verweerd

Beschrijving	Onderdak
Omgeving	Binnen
Primaire drager	Schuin dak
Asbestmateriaal	Dak- en gevelbekleding - Plaat
Bindmiddel van asbestmateriaal	Cement
Gebondenheid op basis van bindmiddel	Hecht
Hoeveelheid (oppervlakte - dikte - aantal)	<ul style="list-style-type: none"><li>• 80,00 m<sup>2</sup> - 0,20 cm - 1 stuk</li></ul>
Totaal volume	0,16 m <sup>3</sup>
Eenvoudig bereikbaar	Ja
Bevestigingswijze	<ul style="list-style-type: none"><li>• Genageld, geniet</li></ul>
Identificatiemethode	Vaststelling zonder monstername
Destructieve handeling voor identificatie	Nee
Opmerking	De hoeveelheid werd ter plaatsen bij benadering opgemeten. Deze hoeveelheid kan niet overgenomen worden in een eventuele meetstaat.

- Zorg voor een veilig beheer. Vermijd het beschadigen van het asbestmateriaal. Controleer de toestand jaarlijks op wijzigingen.

- Eenvoudige handelingen: mag via doe-het-zelf of door werknemer(s) met opleidingsattest eenvoudige handelingen  
Deze toepassing kan met eenvoudige handelingen verwijderd worden door een professional die beschikt over het opleidingsattest 'Asbestverwijdering eenvoudige handelingen'. Hiervoor dient eerst de dakbedekking verwijderd te worden. Bij het verwijderen moet steeds rekening worden gehouden met alle milieu- en veiligheidsvoorschriften.

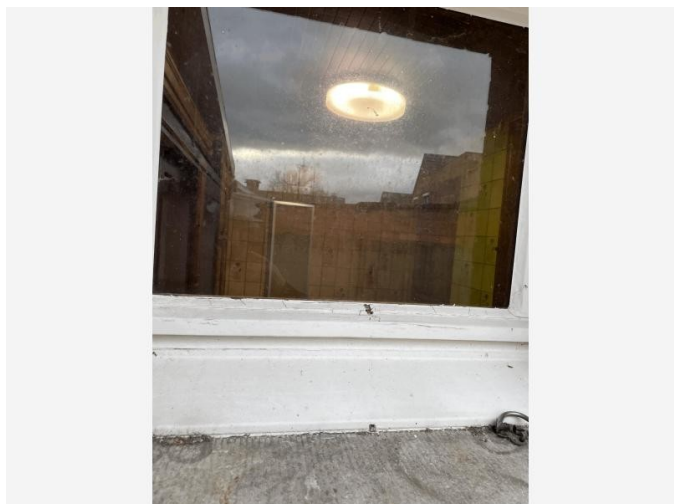
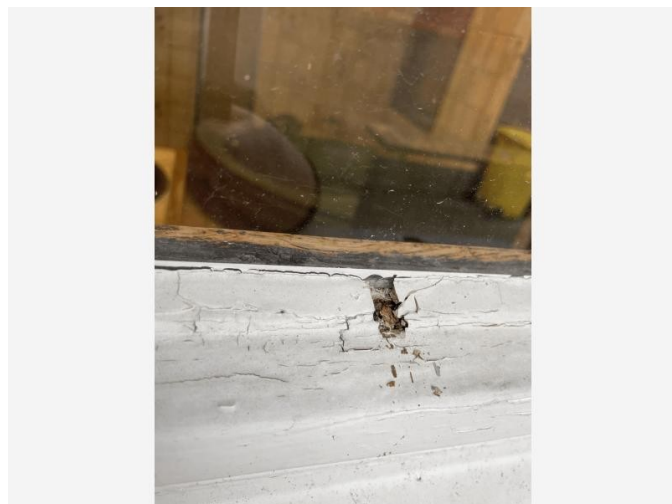
Geen asbest

#	Type	Referentie	Resultaat
9.1	Puntmonster	3-001	Geen asbest

<b>Beschrijving</b>	Mastiek ramen
<b>Omgeving</b>	Binnen
<b>Primaire drager</b>	Wandopening verticaal (raam, deur, ...)
<b>Bindmiddel van materiaal</b>	Kitten, mastiek, pasta
<b>Gebondenheid op basis van bindmiddel</b>	Hecht
<b>Hoeveelheid (gewicht - aantal)</b>	<ul style="list-style-type: none"><li>• 0,30 kg - 1 stuk</li></ul>
<b>Totaal gewicht</b>	0,30 kg
<b>Identificatiemethode</b>	Vaststelling met monstername
<b>Destructieve handeling voor identificatie</b>	Nee
<b>Opmerking</b>	De hoeveelheid werd ter plaatsen bij benadering opgenomen. Deze hoeveelheid kan niet overgenomen worden in een eventuele meetstaat.

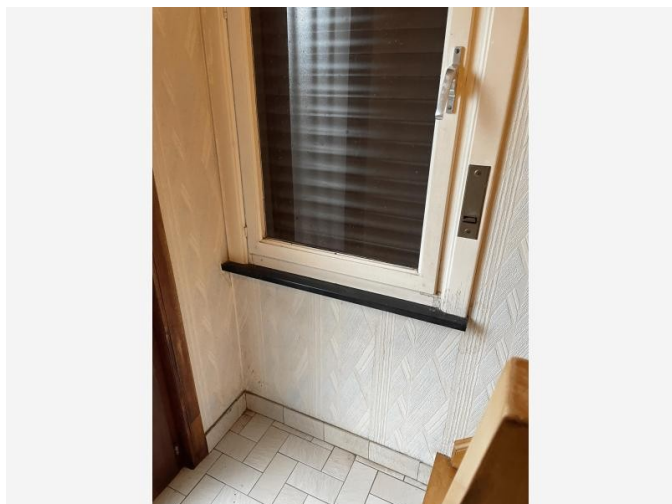
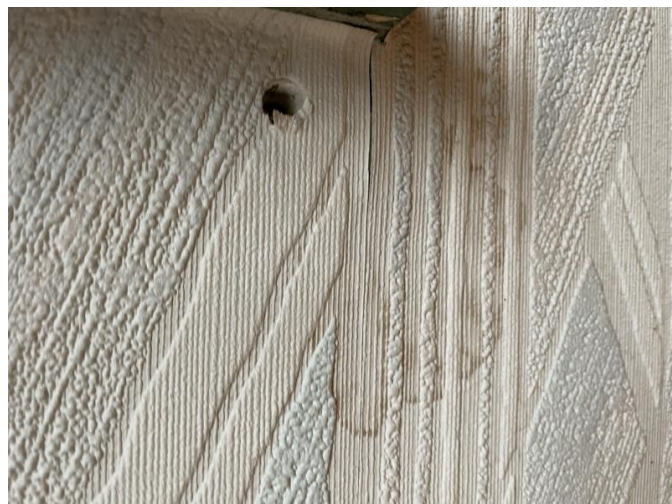
Geen asbest

#	Type	Referentie	Resultaat
10.1	Mengmonster	1-001	Geen asbest

<b>Beschrijving</b>	Pleisterwerk muren
<b>Omgeving</b>	Binnen
<b>Primaire drager</b>	Binnenwand
<b>Bindmiddel van materiaal</b>	Gips - kalk
<b>Gebondenheid op basis van bindmiddel</b>	Niet-hechtgebonden
<b>Hoeveelheid (oppervlakte - dikte - aantal)</b>	• 299,00 m <sup>2</sup> - 1,00 cm - 1 stuk
<b>Totaal volume</b>	2,99 m <sup>3</sup>
<b>Identificatiemethode</b>	Vaststelling met monsternamen
<b>Destructieve handeling voor identificatie</b>	Nee
<b>Opmerking</b>	De hoeveelheid werd ter plaats bij benadering opgemeten. Deze hoeveelheid kan niet overgenomen worden in een eventuele meetstaat.

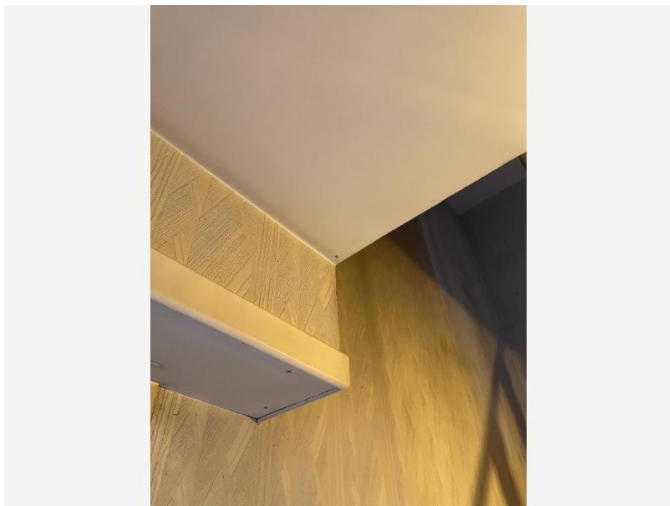
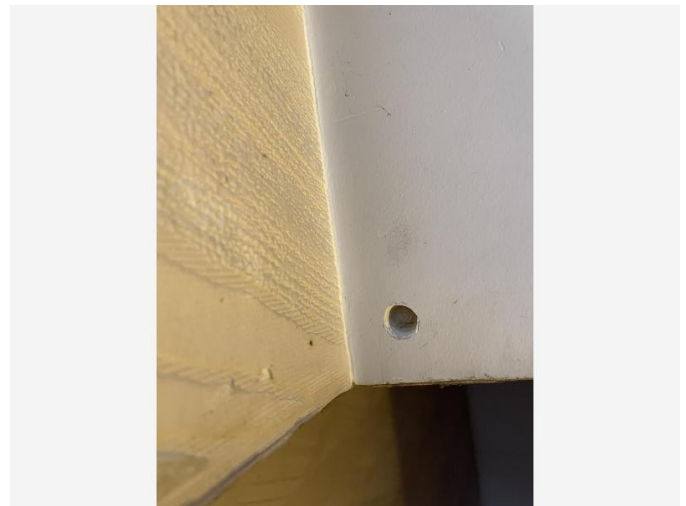
## Fiche 11: Pleisterwerk plafond

Geen asbest

#	Type	Referentie	Resultaat
11.1	Mengmonster	2-001	Geen asbest

<b>Beschrijving</b>	Pleisterwerk plafond
<b>Omgeving</b>	Binnen
<b>Primaire drager</b>	Plafond
<b>Bindmiddel van materiaal</b>	Gips - kalk
<b>Gebondenheid op basis van bindmiddel</b>	Niet-hechtgebonden
<b>Hoeveelheid (oppervlakte - dikte - aantal)</b>	• 89,00 m <sup>2</sup> - 1,00 cm - 1 stuk
<b>Totaal volume</b>	0,89 m <sup>3</sup>
<b>Identificatiemethode</b>	Vaststelling met monstername
<b>Destructieve handeling voor identificatie</b>	Nee
<b>Opmerking</b>	De hoeveelheid werd ter plaatsen bij benadering opgemeten. Deze hoeveelheid kan niet overgenomen worden in een eventuele meetstaat.

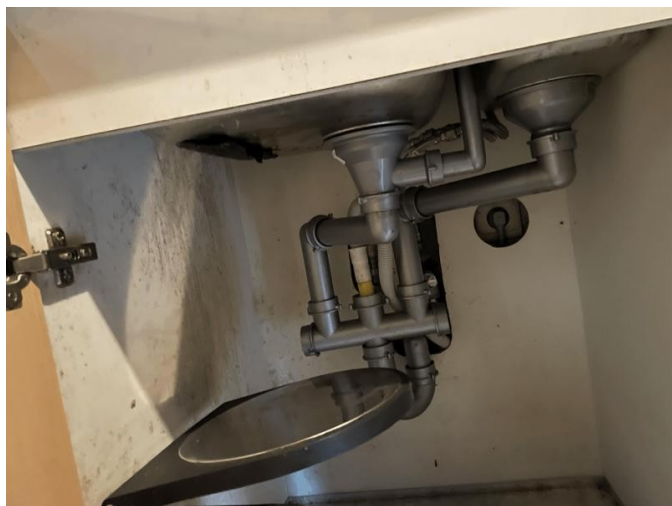
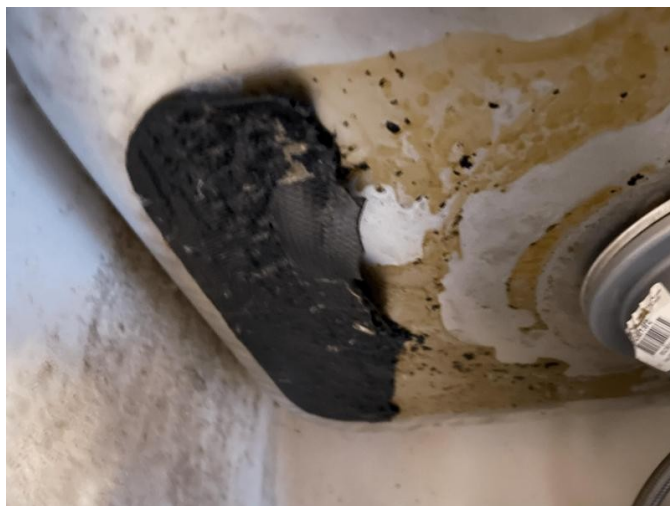
## Fiche 12: Anti dreunlap

Geen asbest

#	Type	Referentie	Resultaat
12.1	Puntmonster	4-001	Geen asbest

Beschrijving	Anti dreunlap
Omgeving	Binnen
Primaire drager	Sanitaire infrastructuur en uitrusting (toe- en afvoer)
Bindmiddel van materiaal	Bitumen (roofing, teer, asfalt)
Gebondenheid op basis van bindmiddel	Hecht
Hoeveelheid (oppervlakte - aantal)	• 0,04 m <sup>2</sup> - 1 stuk
Totale oppervlakte	0,04 m <sup>2</sup>
Identificatiemethode	Vaststelling met monsternamen
Destructieve handeling voor identificatie	Nee
Opmerking	De hoeveelheid werd ter plaatsen bij benadering opgemeten. Deze hoeveelheid kan niet overgenomen worden in een eventuele meetstaat.
