Asbestinventarisatetest

Kerkhofstraat 29, 1840 Londerzeel

Attestnummer : 20240321-000322.000

Uitgegeven op : 21.03.2024

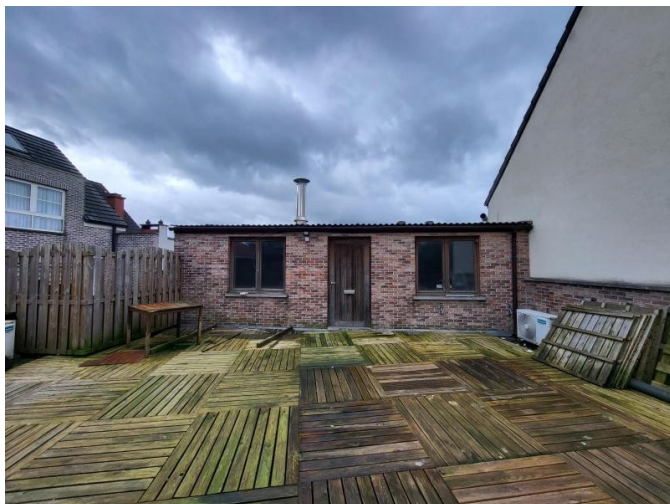
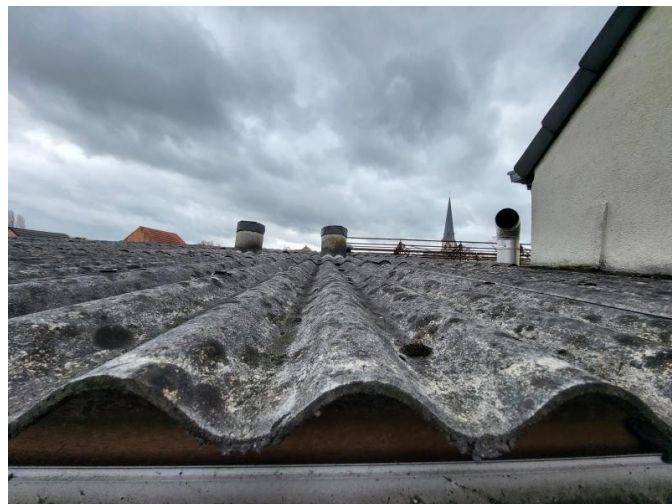
Het asbestmateriaal valt onder de mijlpaal van 2034.

Eindbeoordeling materiaalrisico	Laag materiaalrisico en/of verlaagde kans op vezelvrijgave
---------------------------------	------------------------------------------------------------

Gebondenheid	Categorie 1: hechtgebonden in oorsprong
Asbestsoort (vezeltype)	Alleen chrysotiel
Asbestconcentratie	Laag (< 50%)
Afschermingsgraad van het gehele materiaal	Geheel of deels vrij aan de buitenlucht
Toestand van het materiaal	Licht beschadigd, licht verweerd. Intact materiaal type Pical – asbestboard of categorie III 'gebondenheid'

#	Type	Referentie	Resultaat
1.1	Puntmonster	Mm04	Chrysotiel

Beschrijving	Golfplaten berging buiten
Omgeving	Buiten
Primaire drager	Schuin dak
Asbestmateriaal	Dak- en gevelbekleding - Golfplaat
Bindmiddel van asbestmateriaal	Cement
Gebondenheid op basis van bindmiddel	Hecht
Hoeveelheid (oppervlakte - aantal)	• 30,00 m ² - 1 stuk

Verwijderen

- Zorg voor een veilig beheer. Vermijd het beschadigen van het asbestmateriaal. Controleer de toestand jaarlijks op wijzigingen.

- Eenvoudige handelingen: mag via doe-het-zelf of door werknemer(s) met opleidingsattest eenvoudige handelingen
Betreft een hechtgebonden toepassing met lichte verwerking. Dit verhoogt de kans op vezelvrijgave. De toepassing zorgvuldig verwijderen, zonder wijzigingen aan te brengen in de huidige toestand van het materiaal. De toepassing niet breken en/of beschadigen. Verwijder de toepassing a.d.h.v. eenvoudige handelingen met bijkomende maatregelen. Voorzie de nodige PBM's. Opgeleid personeel wordt aanbevolen

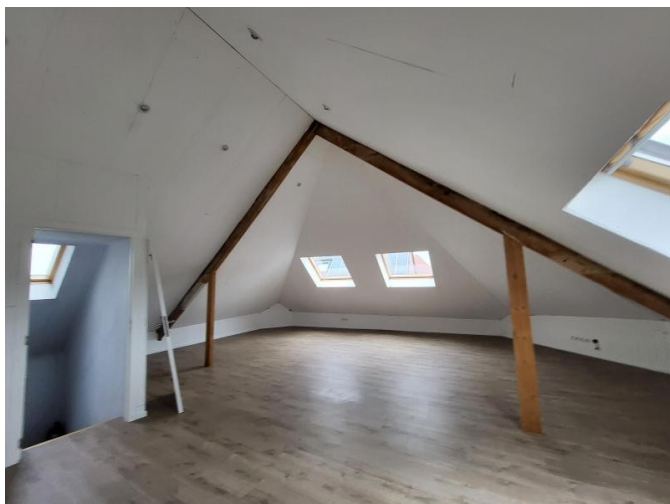
Situeringfoto

Tijdelijke beperking

Reden: Er is geen volledige risicobeoordeling mogelijk

Uitleg van de asbestdeskundige: Het onderdak kon niet geïnspecteerd worden. De volledige zolder was geïsoleerd en afgeslaan met gipsplaten. Via een dakvenster was er geen voldoende risicobeoordeling mogelijk.

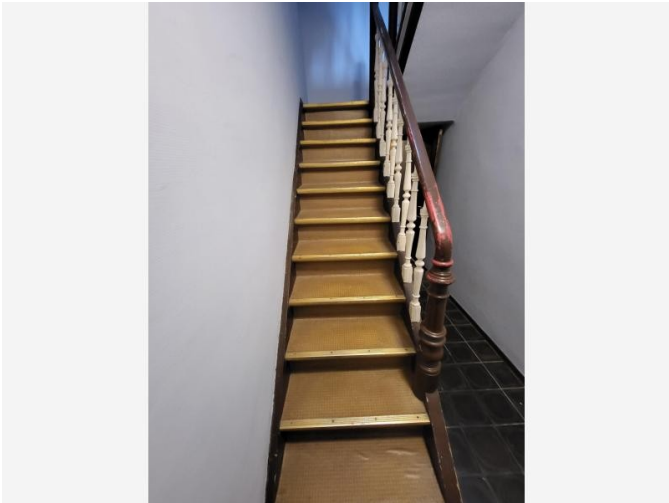
Het vloerzeil is niet asbestverdacht bevonden.

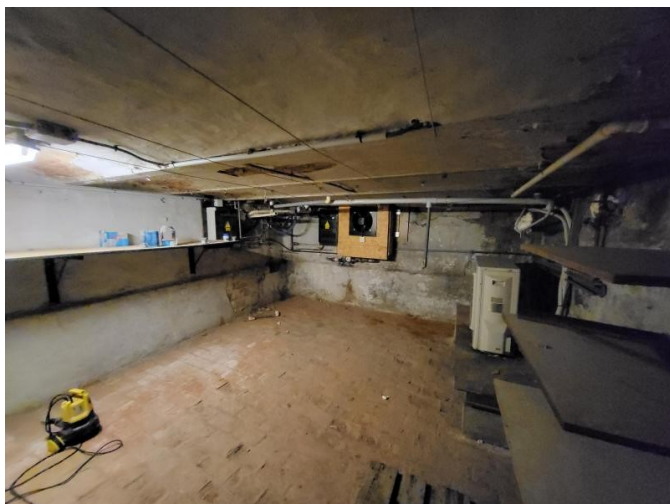
De kelder is niet asbestverdacht bevonden.

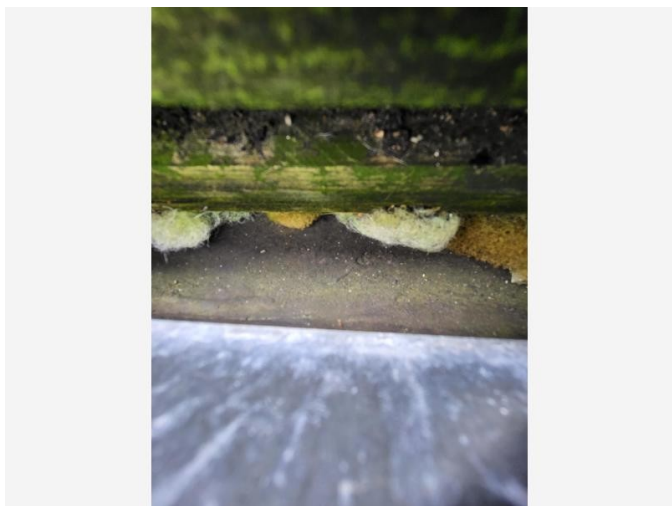
Het dak van de garages zijn niet asbestverdacht bevonden.

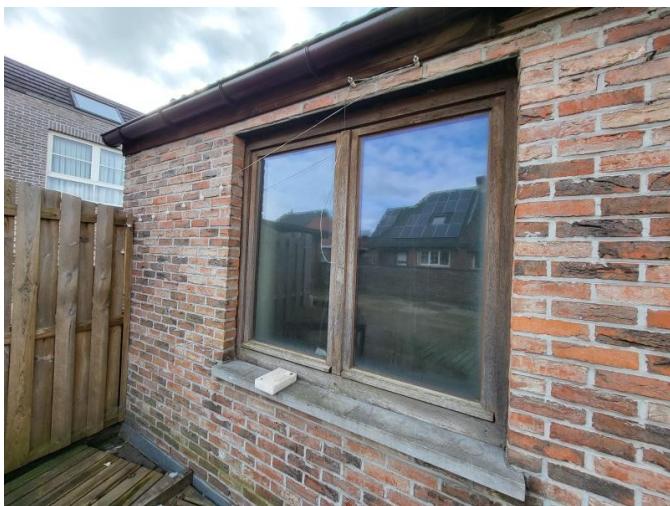
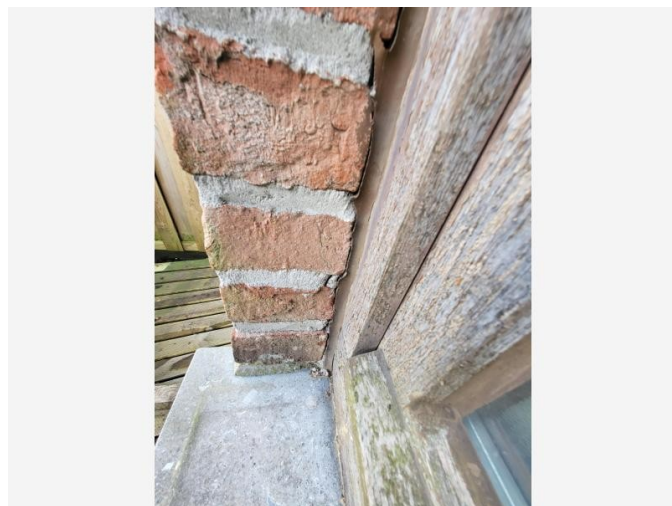
Geen asbest

#	Type	Referentie	Resultaat
7.1	Puntmonster	MM03	Geen asbest

Beschrijving	Mastiek
Omgeving	Buiten
Primaire drager	Wandopening verticaal (raam, deur, ...)
Bindmiddel van materiaal	Kitten, mastiek, pasta

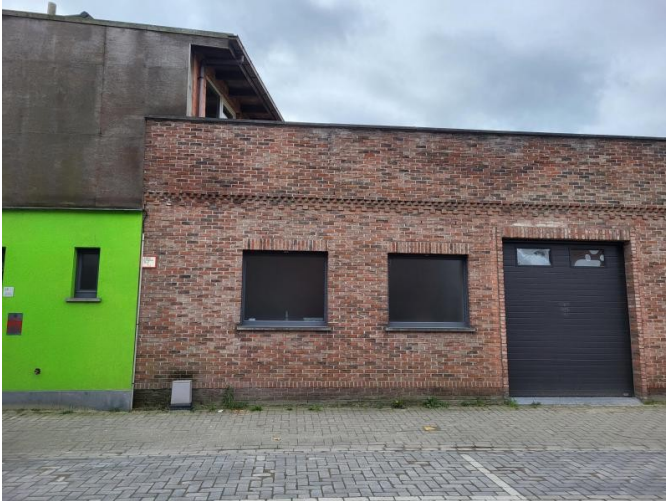
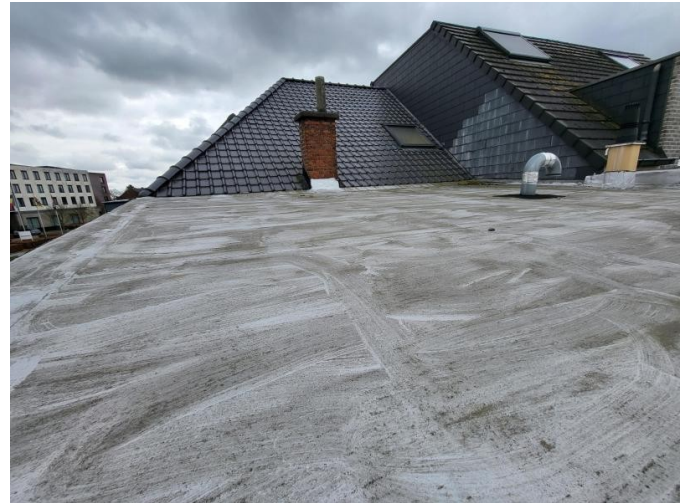
Fiche 8: Roofing

Geen asbest

#	Type	Referentie	Resultaat
8.1	Puntmonster	MM06	Geen asbest

Beschrijving	Roofing
Omgeving	Buiten
Primaire drager	Plat dak
Bindmiddel van materiaal	Bitumen (roofing, teer, asfalt)

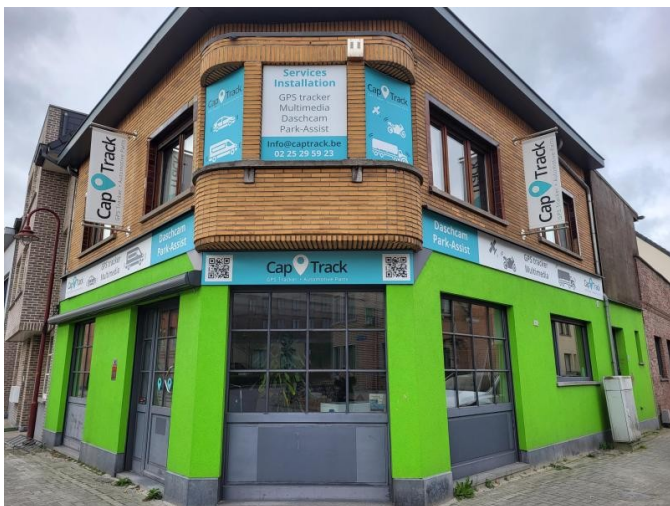
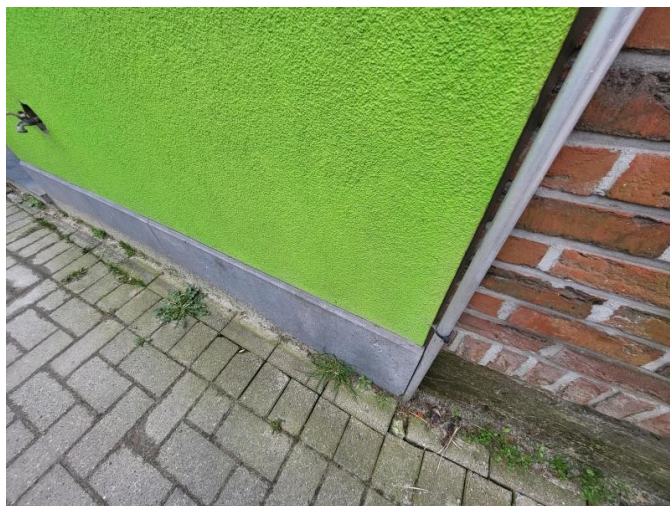
Fiche 9: Crepi

Geen asbest

#	Type	Referentie	Resultaat
9.1	Puntmonster	MM05	Geen asbest

Beschrijving	Crepi
Omgeving	Buiten
Primaire drager	Wand buitenschil
Bindmiddel van materiaal	Gips - kalk

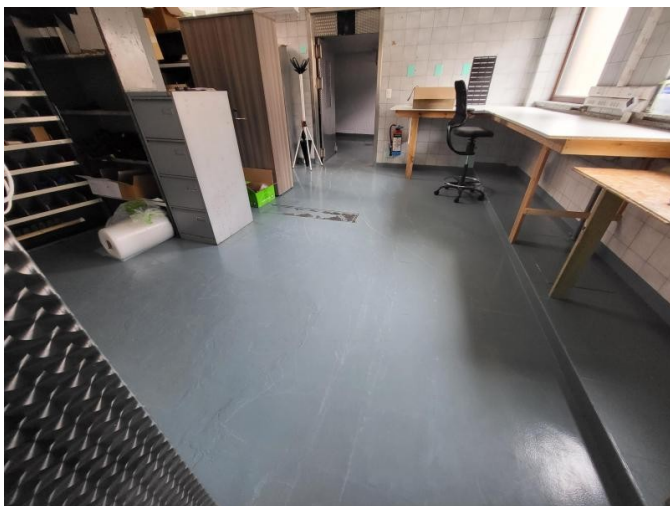
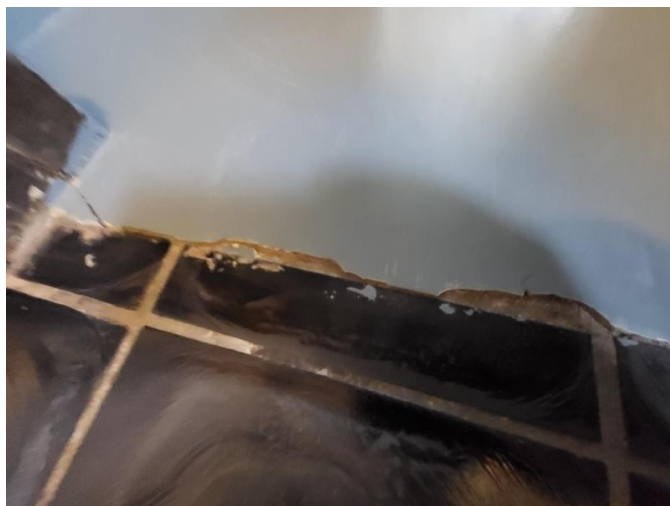
Fiche 10: Vloerbekleding

Geen asbest

#	Type	Referentie	Resultaat
10.1	Puntmonster	MM02	Geen asbest

Beschrijving	Vloerbekleding
Omgeving	Binnen
Primaire drager	Vloer
Bindmiddel van materiaal	Kunststof of -hars

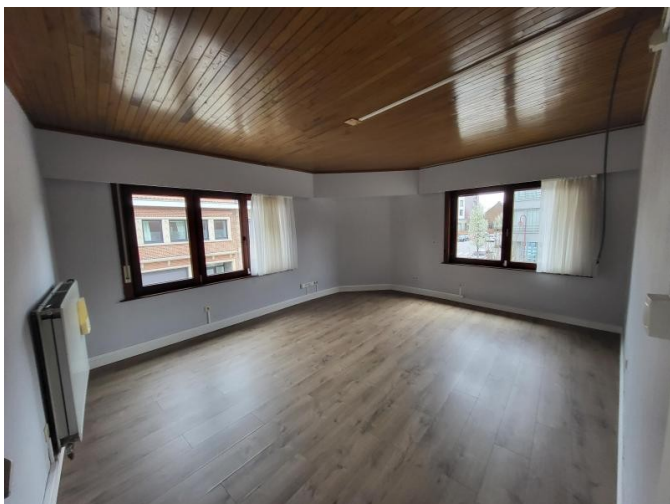
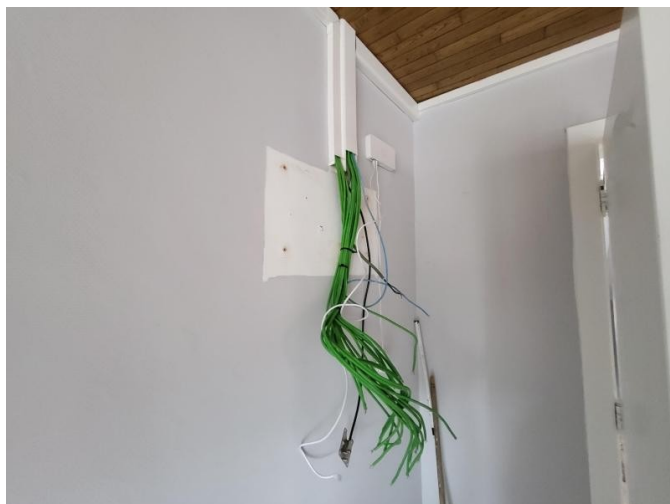
Fiche 11: Pleisterwerk wand

Geen asbest

#	Type	Referentie	Resultaat
11.1	Mengmonster	MM01	Geen asbest

Beschrijving	Pleisterwerk wand
Omgeving	Binnen
Primaire drager	Binnenwand
