Asbestinventarisatetest

Zeelaan 10, 9900 Eeklo

Attestnummer : 20230826-000155.000

Uitgegeven op : 26.08.2023

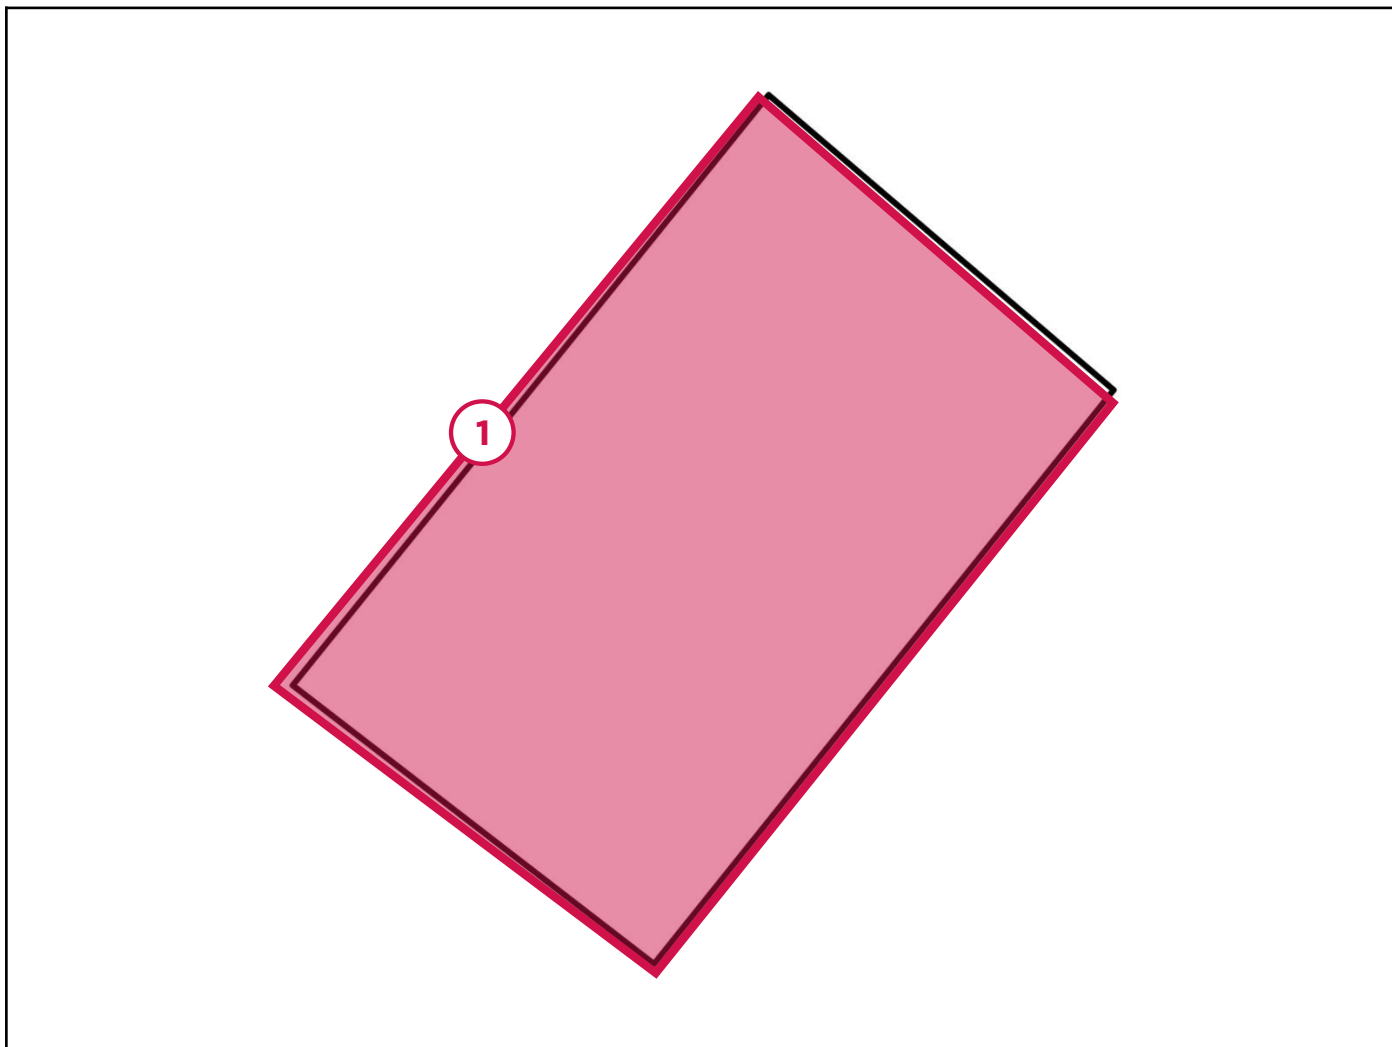
Plan 1.1: Constructie plan

Beschrijving	Type	Actie
1. golfplaten tuinhuis	Asbestmateriaal	Dringend verwijderen

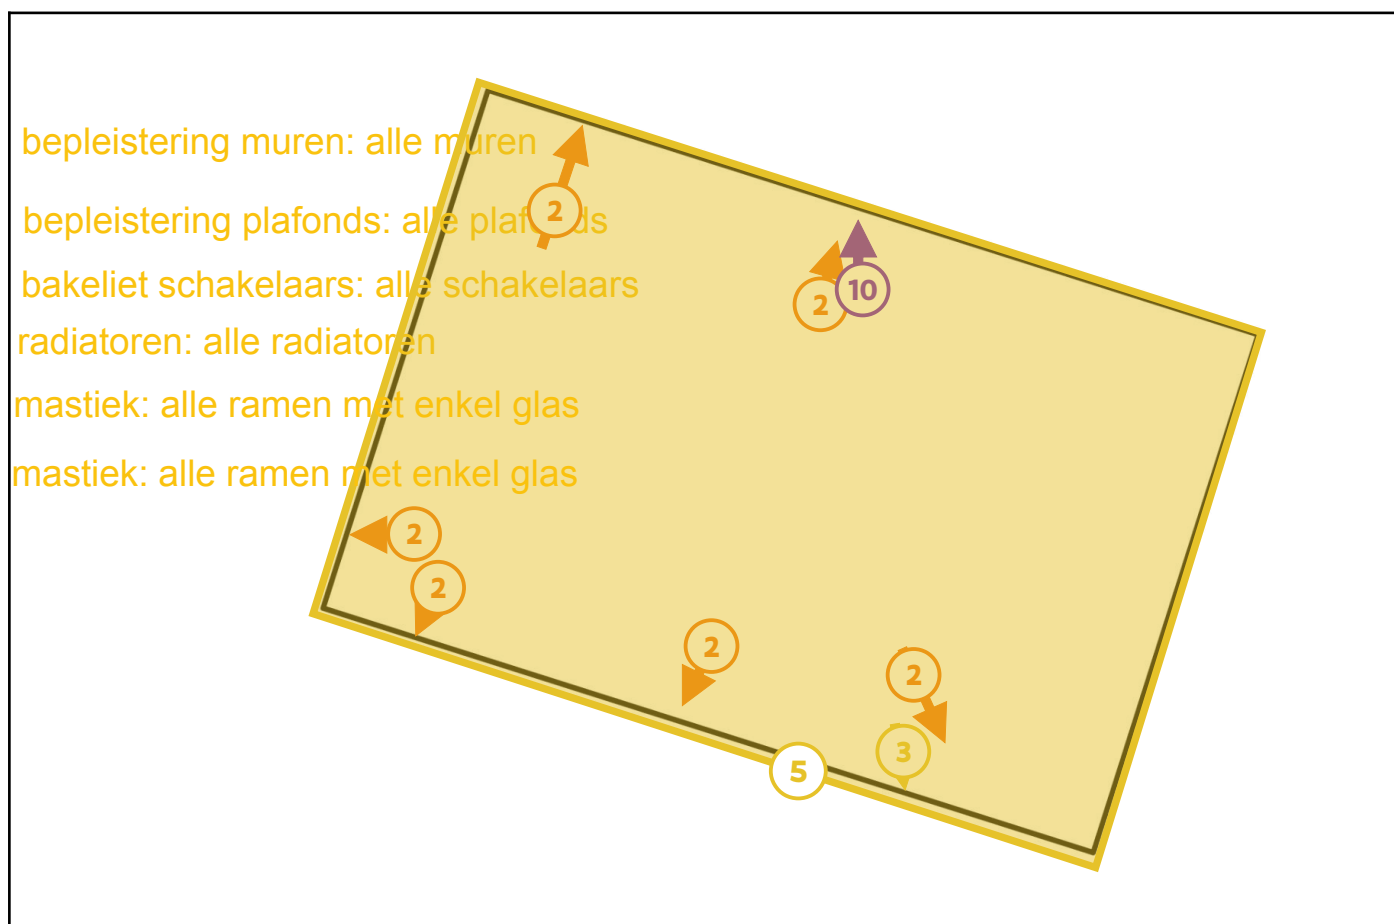
Plan 2.1: Hoofdgebouw plan

Beschrijving	Type	Actie
2. radiatoren	Asbestmateriaal	Verwijderen
3. bakeliet elektriciteitskast	Asbestmateriaal	Zorgvuldig beheren
4. bakeliet schakelaars	Asbestmateriaal	Zorgvuldig beheren
5. onderdak hellend dak	Asbestmateriaal	Zorgvuldig beheren
6. mastiek aan de ramen (buiten)	Asbestmateriaal	Zorgvuldig beheren
7. Beplesitering muren	Asbestmateriaal	Zorgvuldig beheren
8. Beplesitering plafonds	Asbestmateriaal	Zorgvuldig beheren
9. mastiek aan de ramen	Asbestmateriaal	Zorgvuldig beheren

10. faïence keuken	Advies	-
--------------------	--------	---

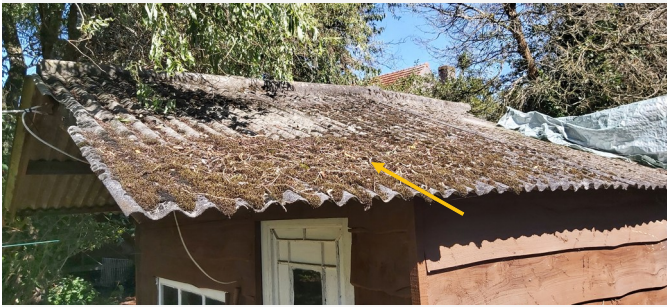
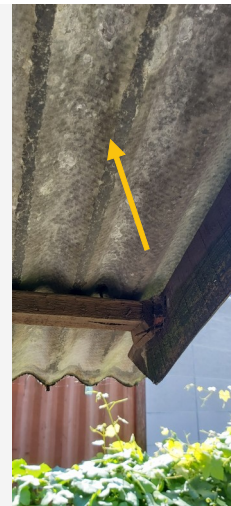
Eindbeoordeling materiaalrisico	Hoog materiaalrisico en/of hoge kans op vezelvrijgave
---------------------------------	---

Gebondenheid	Categorie 1: hechtgebonden in oorsprong
Asbestsoort (vezeltype)	Crocidoliet aanwezig
Asbestconcentratie	Laag (< 50%)
Afschermingsgraad van het gehele materiaal	Geheel of deels (ook) vrij aan de binnenlucht
Toestand van het materiaal	Matig beschadigd, matig verweerd

Beschrijving	golfplaten tuinhuis
Omgeving	Buiten
Primaire drager	Schuin dak
Asbestmateriaal	Dak- en gevelbekleding - Golfplaat
Bindmiddel van asbestmateriaal	Cement
Gebondenheid op basis van bindmiddel	Hecht
Hoeveelheid (oppervlakte - aantal)	• 9,00 m ² - 1 stuk
Totale oppervlakte	9,00 m ²
Eenvoudig bereikbaar	Ja
Bevestigingswijze	• Genageld, geniet
Identificatiemethode	Vaststelling zonder monsternamen

Dringend verwijderen

- Verwijder dit asbestmateriaal zo snel mogelijk. Volg de toestand goed op.

- Eenvoudige handelingen: mag via doe-het-zelf of door werknemer(s) met opleidingsattest eenvoudige handelingen
Enkel door werknemer(s) met opleidingsattest, omzichtig los te wrikken van draagstructuur

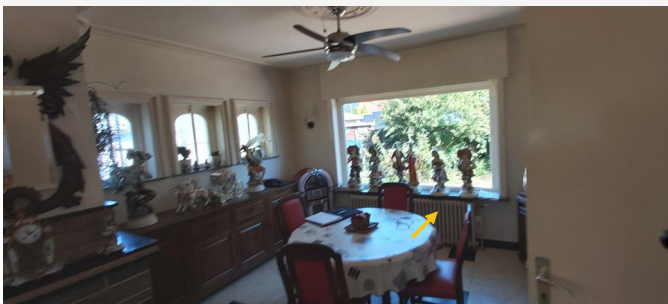
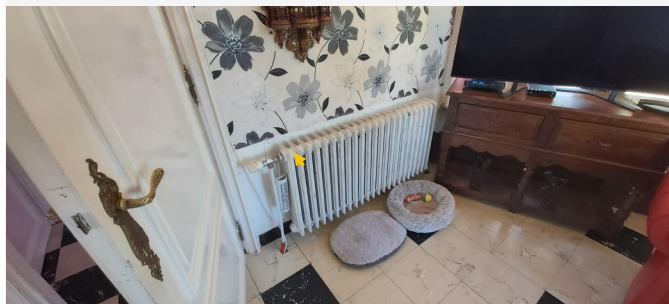
Eindbeoordeling materiaalrisico	Laag materiaalrisico en/of verlaagde kans op vezelvrijgave
---------------------------------	--

Gebondenheid	Categorie 3: niet-hechtgebonden met weinig of geen matrix
Asbestsoort (vezeltype)	Crocidoliet aanwezig
Asbestconcentratie	Hoog ($\geq 50\%$)
Afschermingsgraad van het gehele materiaal	Niet stootvaste afscherming
Toestand van het materiaal	Onbeschadigd, niet verweerd

Beschrijving	radiatoren
Omgeving	Binnen
Primaire drager	HVAC infrastructuur en uitrusting
Asbestmateriaal	Pakking, dichting
Bindmiddel van asbestmateriaal	Weinig of geen bindmiddel (textiel, bevolking, ...)
Gebondenheid op basis van bindmiddel	Niet-hechtgebonden
Hoeveelheid (gewicht - aantal)	<ul style="list-style-type: none">0,50 kg - 5 stuks
Totaal gewicht	2,50 kg
Eenvoudig bereikbaar	Ja
Bevestigingswijze	<ul style="list-style-type: none">Verlijmd, ingegoten, versmeerd
Identificatiemethode	Vaststelling zonder monsternamen

Verwijderen

- Zorg voor een veilig beheer. Vermijd het beschadigen van het asbestmateriaal. Controleer de toestand jaarlijks op wijzigingen.

- Eenvoudige handelingen: mag via doe-het-zelf of door werknemer(s) met opleidingsattest eenvoudige handelingen in zijn geheel te verwijderen

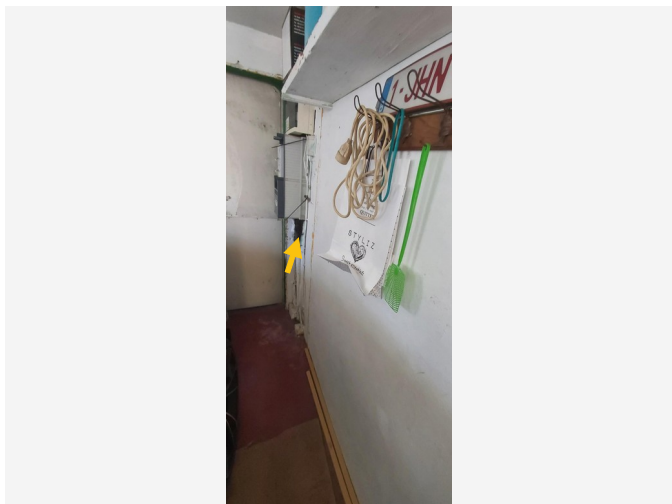
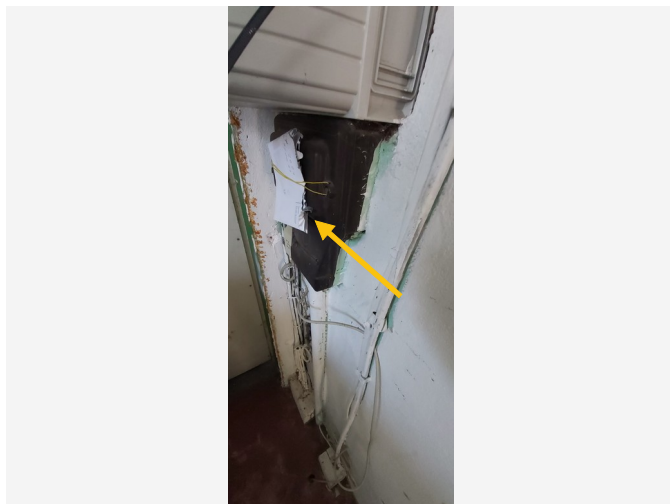
Eindbeoordeling materiaalisico	Laag materiaalisico en/of verlaagde kans op vezelvrijgave
--------------------------------	---

Gebondenheid	Categorie 1: hechtgebonden in oorsprong
Asbestsoort (vezeltype)	Amfibool aanwezig, uitgezonderd crocidoliet
Asbestconcentratie	Laag (< 50%)
Afschermingsgraad van het gehele materiaal	Geheel of deels (ook) vrij aan de binnenlucht
Toestand van het materiaal	Onbeschadigd, niet verweerd

Beschrijving	bakeliet elektriciteitskast
Omgeving	Binnen
Primaire drager	HVAC infrastructuur en uitrusting
Asbestmateriaal	Plaat, paneel, tablet - Type Bakeliet
Bindmiddel van asbestmateriaal	Kunststof of -hars
Gebondenheid op basis van bindmiddel	Hecht
Hoeveelheid (oppervlakte - dikte - aantal)	• 0,20 m ² - 1,00 cm - 1 stuk
Totaal volume	0,002 m ³
Eenvoudig bereikbaar	Ja
Bevestigingswijze	• Geschroefd
Identificatiemethode	Vaststelling zonder monsternamen

Zorgvuldig beheren

- Zorg voor een veilig beheer. Vermijd het beschadigen van het asbestmateriaal. Controleer de toestand jaarlijks op wijzigingen.

- Eenvoudige handelingen: mag via doe-het-zelf of door werknemer(s) met opleidingsattest eenvoudige handelingen in zijn geheel verwijderen

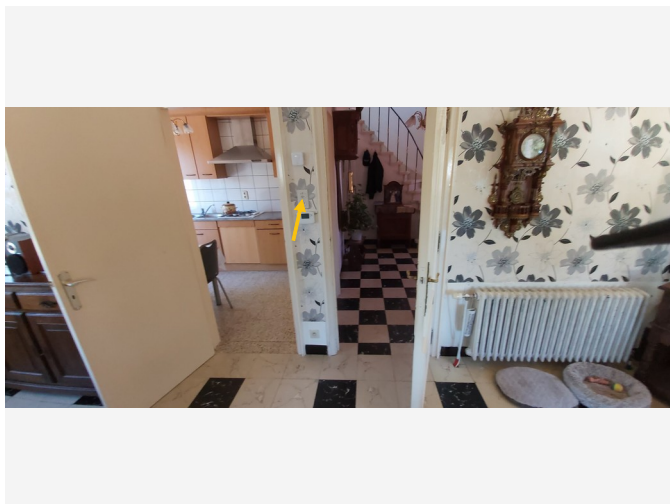
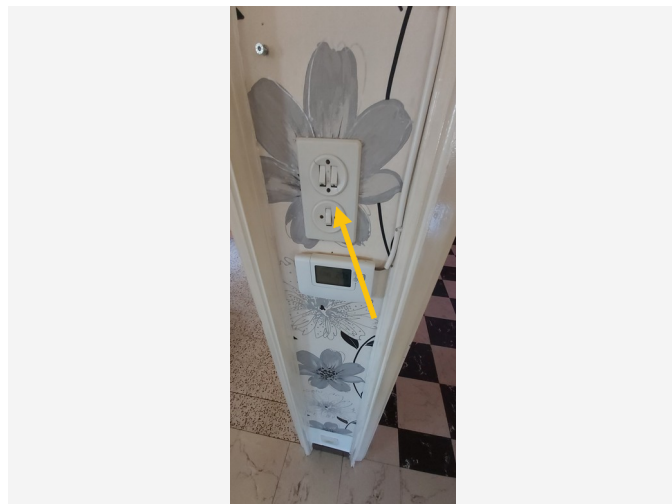
Eindbeoordeling materiaalisico	Laag materiaalisico en/of verlaagde kans op vezelvrijgave
--------------------------------	---

Gebondenheid	Categorie 1: hechtgebonden in oorsprong
Asbestsoort (vezeltype)	Crocidoliet aanwezig
Asbestconcentratie	Laag (< 50%)
Afschermingsgraad van het gehele materiaal	Geheel of deels (ook) vrij aan de binnenlucht
Toestand van het materiaal	Onbeschadigd, niet verweerd

Beschrijving	bakeliet schakelaars
Omgeving	Binnen
Primaire drager	Communicatie en elektrische infrastructuur en uitrusting
Asbestmateriaal	Plaat, paneel, tablet - Type Bakeliet
Bindmiddel van asbestmateriaal	Kunststof of -hars
Gebondenheid op basis van bindmiddel	Hecht
Hoeveelheid (oppervlakte - dikte - aantal)	• 0,10 m ² - 1,00 cm - 10 stuks
Totaal volume	0,01 m ³
Eenvoudig bereikbaar	Ja
Bevestigingswijze	• Geschroefd
Identificatiemethode	Vaststelling zonder monsternamen

Zorgvuldig beheren

- Zorg voor een veilig beheer. Vermijd het beschadigen van het asbestmateriaal. Controleer de toestand jaarlijks op wijzigingen.

- Eenvoudige handelingen: mag via doe-het-zelf of door werknemer(s) met opleidingsattest eenvoudige handelingen in zijn geheel te verwijderen

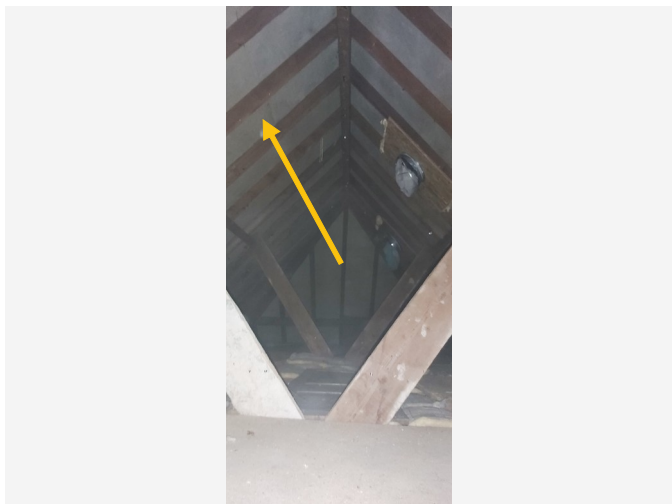
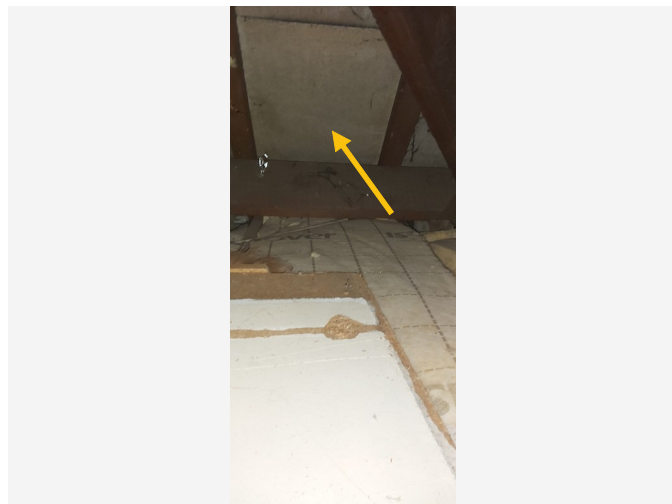
Eindbeoordeling materiaalrisico	Laag materiaalrisico en/of verlaagde kans op vezelvrijgave
---------------------------------	--

Gebondenheid	Categorie 1: hechtgebonden in oorsprong
Asbestsoort (vezeltype)	Crocidoliet aanwezig
Asbestconcentratie	Laag (< 50%)
Afschermingsgraad van het gehele materiaal	Geheel of deels (ook) vrij aan de binnenlucht
Toestand van het materiaal	Onbeschadigd, niet verweerd

Beschrijving	onderdak hellend dak
Omgeving	Binnen
Primaire drager	Schuin dak
Asbestmateriaal	Plaat, paneel, tablet - Type Menuiserite
Bindmiddel van asbestmateriaal	Cement
Gebondenheid op basis van bindmiddel	Hecht
Hoeveelheid (oppervlakte - dikte - aantal)	<ul style="list-style-type: none">150,00 m² - 1,00 cm - 1 stuk
Totaal volume	1,50 m ³
Eenvoudig bereikbaar	Nee <ul style="list-style-type: none">Verwijdering tast de bouwkundige integriteit aan.
Bevestigingswijze	<ul style="list-style-type: none">Genageld, geniet

Zorgvuldig beheren

- Zorg voor een veilig beheer. Vermijd het beschadigen van het asbestmateriaal. Controleer de toestand jaarlijks op wijzigingen.

- Eenvoudige handelingen: mag via doe-het-zelf of door werknemer(s) met opleidingsattest eenvoudige handelingen
enkel door werknemers met opleidingsattest: omzichtig loswrikken van de draagstructuur zonder slijpen of breken

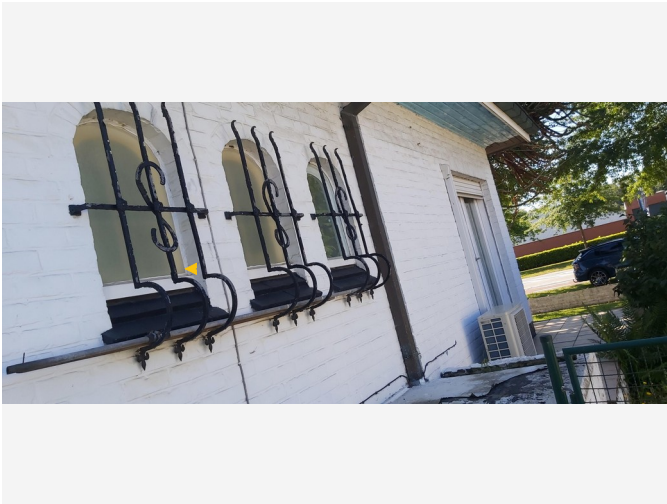
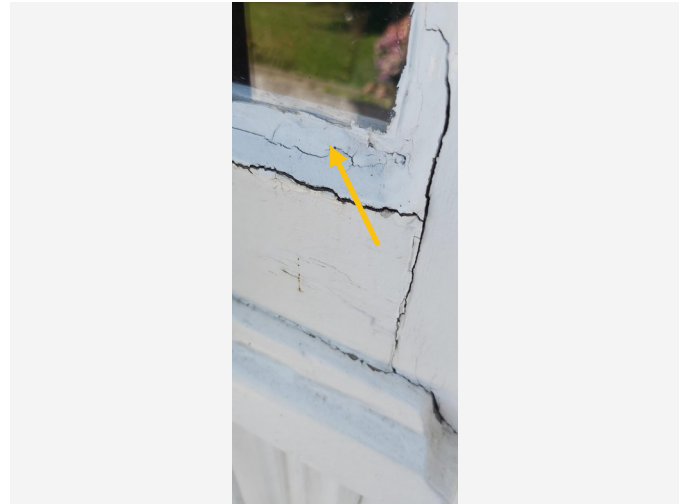
Eindbeoordeling materiaalrisico	Laag materiaalrisico en/of verlaagde kans op vezelvrijgave
---------------------------------	--

Gebondenheid	Categorie 1: hechtgebonden in oorsprong
Asbestsoort (vezeltype)	Amfibool aanwezig, uitgezonderd crocidoliet
Asbestconcentratie	Laag (< 50%)
Afschermingsgraad van het gehele materiaal	Geheel of deels vrij aan de buitenlucht
Toestand van het materiaal	Licht beschadigd, licht verweerd. Intact materiaal type Pical – asbestboard of categorie III 'gebondenheid'

Beschrijving	mastiek aan de ramen (buiten)
Omgeving	Buiten
Primaire drager	Wandopening verticaal (raam, deur, ...)
Asbestmateriaal	In-situ afwerkingslagen - Pasta, stopverf, voegsel, stopsel, vulsel, mastiek, kitten, ...
Bindmiddel van asbestmateriaal	Kitten, mastiek, pasta
Gebondenheid op basis van bindmiddel	Hecht
Hoeveelheid (gewicht - aantal)	<ul style="list-style-type: none"> 0,50 kg - 12 stuks
Totaal gewicht	6,00 kg
Eenvoudig bereikbaar	Ja
Bevestigingswijze	<ul style="list-style-type: none"> Verlijmd, ingegoten, versmeerd

Zorgvuldig beheren

- Zorg voor een veilig beheer. Vermijd het beschadigen van het asbestmateriaal. Controleer de toestand jaarlijks op wijzigingen.
- Voer bijkomende staalname(s) uit.

- Eenvoudige handelingen: mag via doe-het-zelf of door werknemer(s) met opleidingsattest eenvoudige handelingen
Enkel door werknemer(s) met opleidingsattest, voorzichtig te verwijderen, ofwel d.m.v. bv. spatel ofwel in zijn geheel met
schrijnwerk; ervoor zorgen dat er geen resten achterblijven

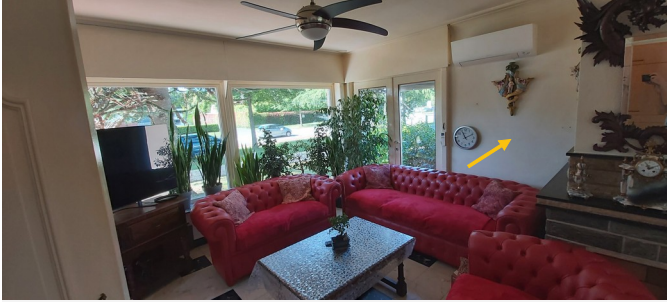
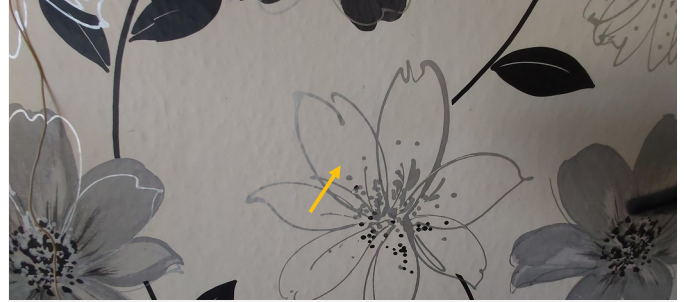
Eindbeoordeling materiaalrisico	Zeer laag materiaalrisico en/of zeer lage kans op vezelvrijgave
---------------------------------	---

Gebondenheid	Categorie 2: niet-hechtgebonden met matrix
Asbestsoort (vezeltype)	Amfibool aanwezig, uitgezonderd crocidoliet
Asbestconcentratie	Laag (< 50%)
Afschermingsgraad van het gehele materiaal	Niet stootvaste afscherming
Toestand van het materiaal	Onbeschadigd, niet verweerd

Beschrijving	Beploistering muren
Omgeving	Binnen
Primaire drager	Binnenwand
Asbestmateriaal	In-situ afwerkingslagen - Pleisterwerk (wand, plafond, ...)
Bindmiddel van asbestmateriaal	Gips - kalk
Gebondenheid op basis van bindmiddel	Niet-hechtgebonden
Hoeveelheid (oppervlakte - dikte - aantal)	• 180,00 m ² - 1,00 cm - 1 stuk
Totaal volume	1,80 m ³
Eenvoudig bereikbaar	Ja
Bevestigingswijze	• Verlijmd, ingegoten, versmeerd

Zorgvuldig beheren

- Zorg voor een veilig beheer. Vermijd het beschadigen van het asbestmateriaal. Controleer de toestand jaarlijks op wijzigingen.

- Hermetische zone (erkend asbestverwijderaar)
Enkel verwijderbaar door af te kappen

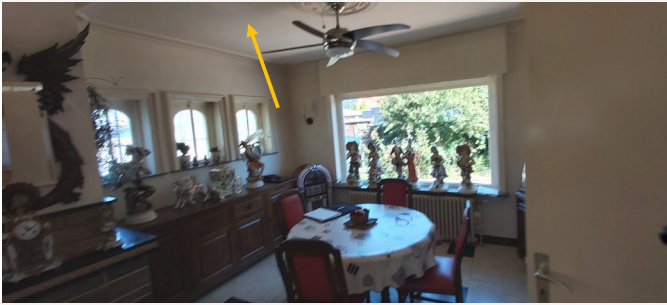
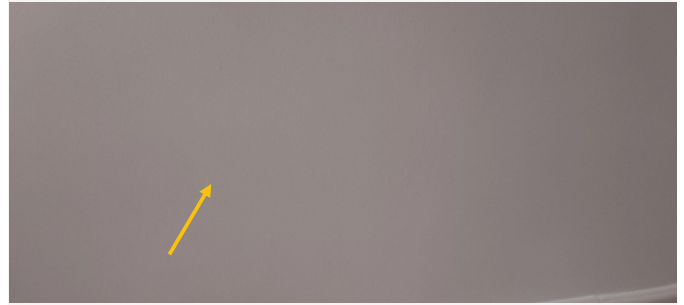
Eindbeoordeling materiaalrisico	Zeer laag materiaalrisico en/of zeer lage kans op vezelvrijgave
---------------------------------	---

Gebondenheid	Categorie 2: niet-hechtgebonden met matrix
Asbestsoort (vezeltype)	Crocidoliet aanwezig
Asbestconcentratie	Laag (< 50%)
Afschermingsgraad van het gehele materiaal	Niet stootvaste afscherming
Toestand van het materiaal	Onbeschadigd, niet verweerd

Beschrijving	Beploistering plafonds
Omgeving	Binnen
Primaire drager	Plafond
Asbestmateriaal	In-situ afwerkingslagen - Pleisterwerk (wand, plafond, ...)
Bindmiddel van asbestmateriaal	Gips - kalk
Gebondenheid op basis van bindmiddel	Niet-hechtgebonden
Hoeveelheid (oppervlakte - dikte - aantal)	• 180,00 m ² - 1,00 cm - 1 stuk
Totaal volume	1,80 m ³
Eenvoudig bereikbaar	Ja
Bevestigingswijze	• Verlijmd, ingegoten, versmeerd

Zorgvuldig beheren

- Zorg voor een veilig beheer. Vermijd het beschadigen van het asbestmateriaal. Controleer de toestand jaarlijks op wijzigingen.

- Hermetische zone (erkend asbestverwijderaar)
Enkel verwijderbaar door af te kappen

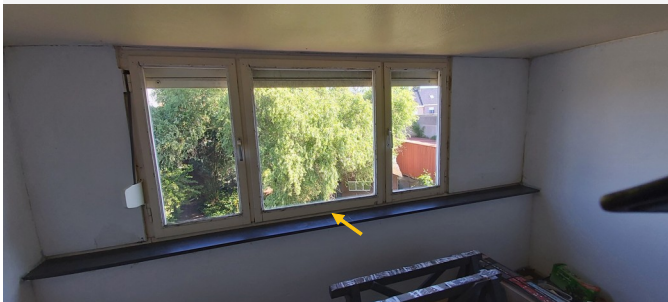
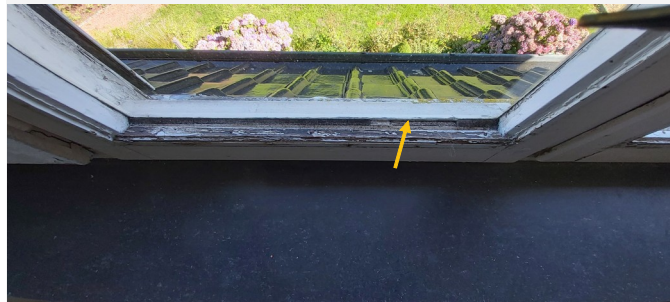
Eindbeoordeling materiaalrisico	Laag materiaalrisico en/of verlaagde kans op vezelvrijgave
---------------------------------	--

Gebondenheid	Categorie 1: hechtgebonden in oorsprong
Asbestsoort (vezeltype)	Amfibool aanwezig, uitgezonderd crocidoliet
Asbestconcentratie	Laag (< 50%)
Afschermingsgraad van het gehele materiaal	Geheel of deels (ook) vrij aan de binnenlucht
Toestand van het materiaal	Licht beschadigd, licht verweerd. Intact materiaal type Pical – asbestboard of categorie III 'gebondenheid'

Beschrijving	mastiek aan de ramen
Omgeving	Binnen
Primaire drager	Wandopening verticaal (raam, deur, ...)
Asbestmateriaal	In-situ afwerkingslagen - Pasta, stopverf, voegsel, stopsel, vulsel, mastiek, katten, ...
Bindmiddel van asbestmateriaal	Kitten, mastiek, pasta
Gebondenheid op basis van bindmiddel	Hecht
Hoeveelheid (gewicht - aantal)	<ul style="list-style-type: none"> 0,50 kg - 9 stuks
Totaal gewicht	4,50 kg
Eenvoudig bereikbaar	Ja
Bevestigingswijze	<ul style="list-style-type: none"> Verlijmd, ingegoten, versmeerd

Zorgvuldig beheren

- Zorg voor een veilig beheer. Vermijd het beschadigen van het asbestmateriaal. Controleer de toestand jaarlijks op wijzigingen.
- Voer bijkomende staalname(s) uit.

- Eenvoudige handelingen: mag via doe-het-zelf of door werknemer(s) met opleidingsattest eenvoudige handelingen
Eenvoudige handelingen: Enkel door werknemer(s) met opleidingsattest. Voorzichtig te verwijderen, ofwel d.m.v. bv. spatel ofwel zijn geheel met schrijnwerk en metselwerk; ervoor zorgen dat er geen resten achterblijven
