Asbestinventarisatetest

Begoniastraat 34, 9052 Gent

Attestnummer : 20241215-000130.000

Uitgegeven op : 15.12.2024

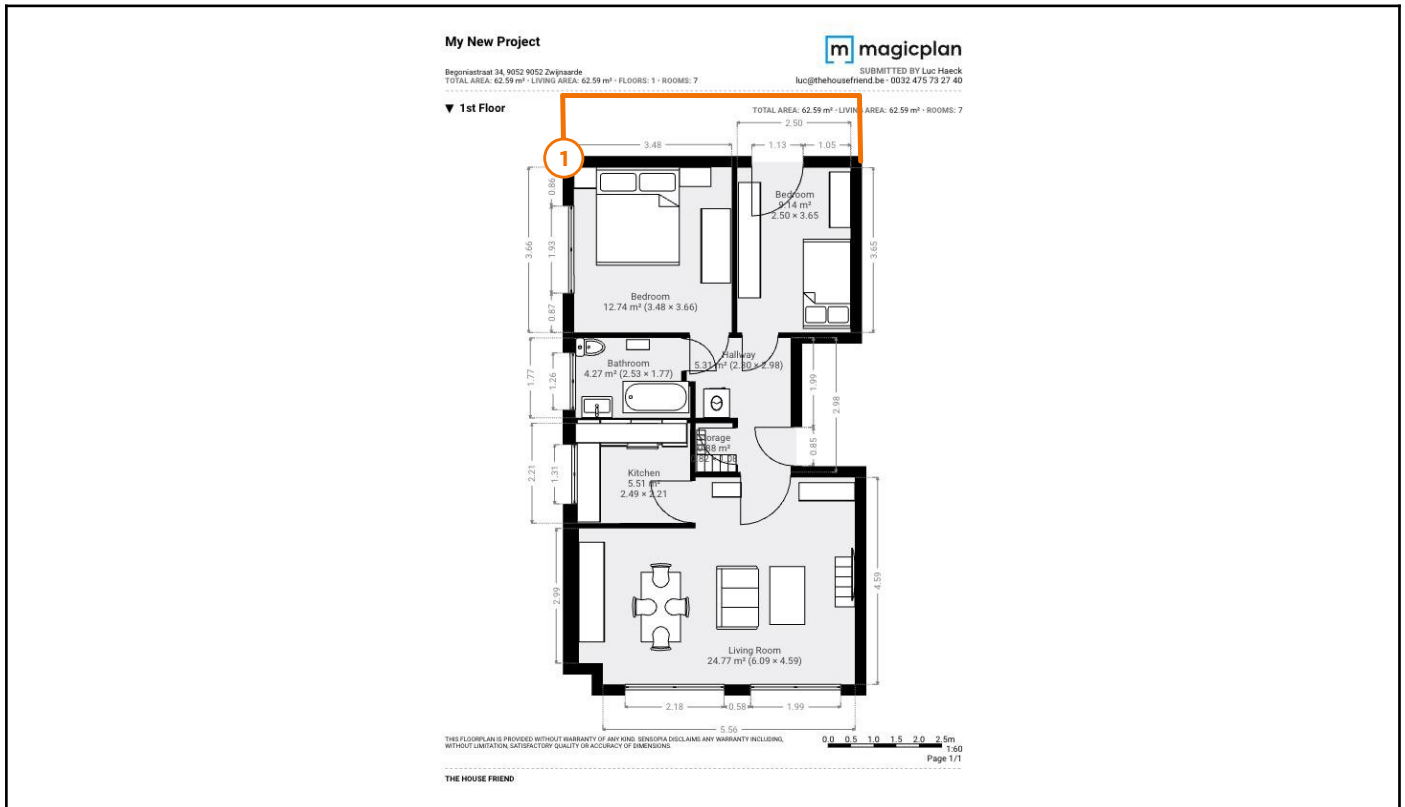
Plan 1.3: My New Project Sketch

Beschrijving	Type	Actie
1. dekplaat muur terras	Asbestmateriaal	Verwijderen

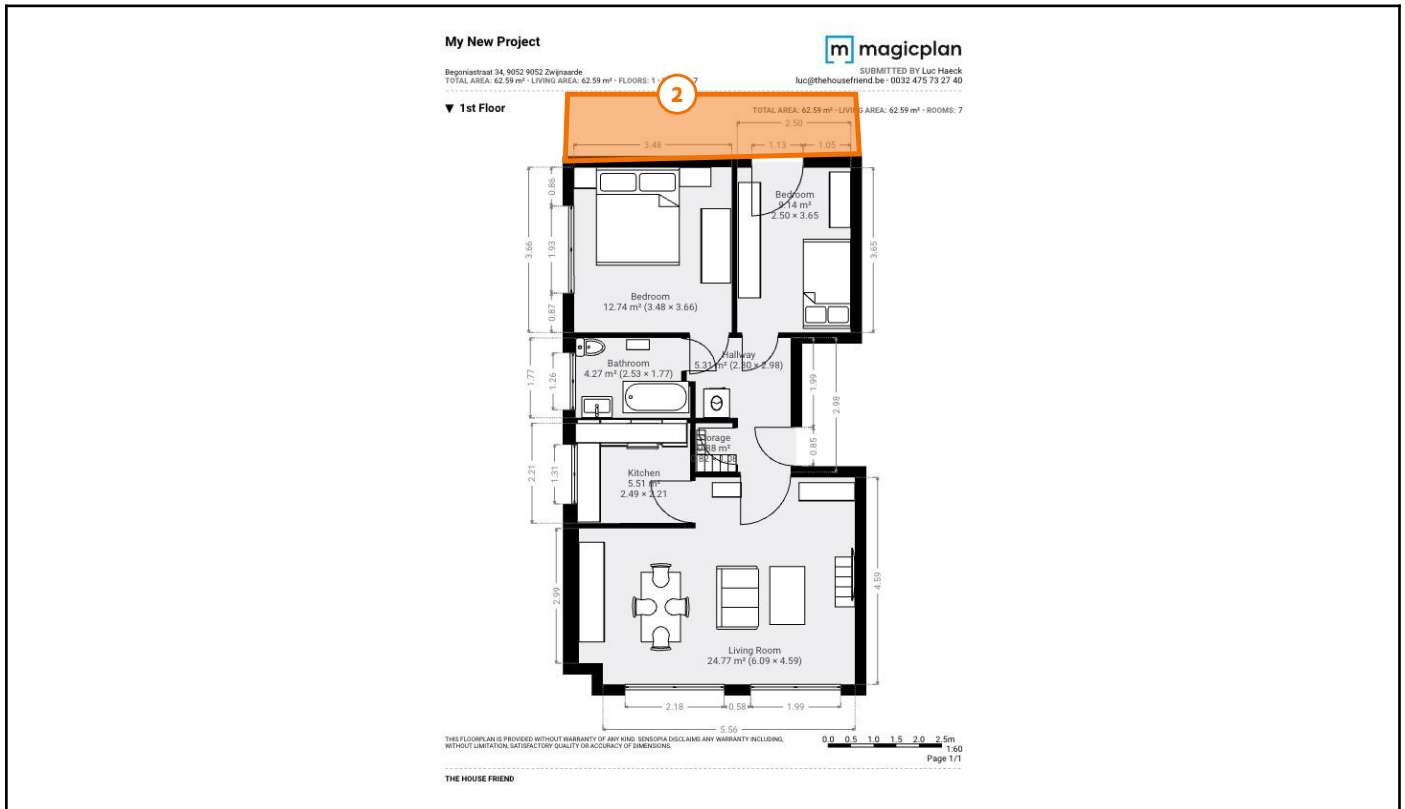
Plan 1.4: My New Project Sketch

Beschrijving	Type	Actie
2. roofing op terras	Asbestmateriaal	Verwijderen

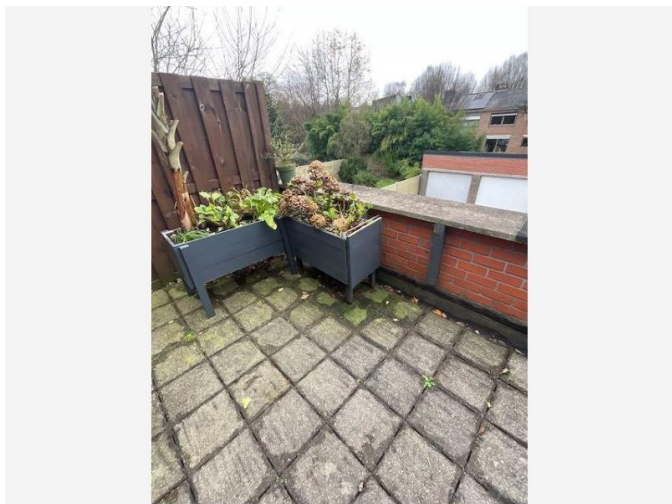
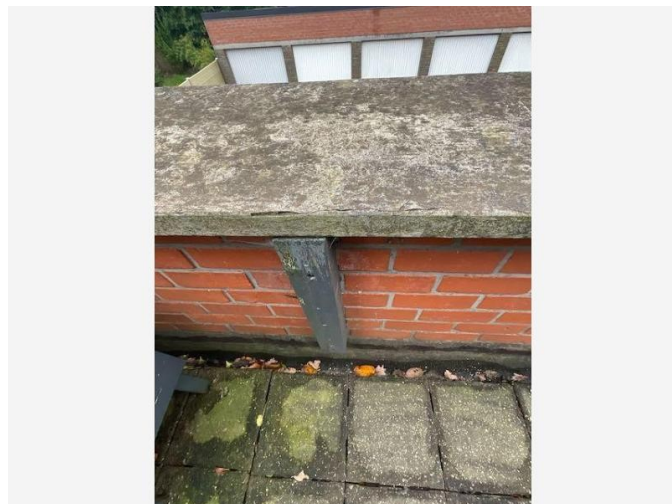
Het asbestmateriaal valt onder de mijlpaal van 2034.

Verwijderen

Eindbeoordeling materiaalrisico	Verhoogd materiaalrisico en/of verhoogde kans op vezelvrijgave
---------------------------------	--

Gebondenheid	Categorie 1: hechtgebonden in oorsprong
Asbestsoort (vezeltype)	Crocidoliet aanwezig
Asbestconcentratie	Laag (< 50%)
Afschermingsgraad van het gehele materiaal	Geheel of deels vrij aan de buitenlucht
Toestand van het materiaal	Matig beschadigd, matig verweerd

Beschrijving	dekplaat muur terras
Omgeving	Buiten
Primaire drager	Wand buitenschil
Asbestmateriaal	Dak- en gevelbekleding - Plaat
Bindmiddel van asbestmateriaal	Cement
Gebondenheid op basis van bindmiddel	Hecht
Hoeveelheid (oppervlakte - dikte - aantal)	<ul style="list-style-type: none">• 10,00 m² - 1,00 cm - 1 stuk
Totaal volume	0,10 m ³
Eenvoudig bereikbaar	Ja
Bevestigingswijze	<ul style="list-style-type: none">• Verlijmd, ingegoten, versmeerd
Identificatiemethode	Vaststelling zonder monstername
Destructieve handeling voor identificatie	Nee

- Zorg voor een veilig beheer en verwijder dit asbestmateriaal wanneer het bij werken eenvoudig bereikbaar wordt. Controleer de toestand jaarlijks op wijzigingen.

- Eenvoudige handelingen: mag via doe-het-zelf of door werknemer(s) met opleidingsattest eenvoudige handelingen
Voor platen voorziet de wet geen verplichting om deze asbestverdachte toepassing te laten verwijderen door een firma met een opleidingsattest eenvoudige handelingen. U mag, in principe, ongeacht beschadigingen of vrije asbestvezels, deze asbesttoepassing zelf verwijderen met inachtneming van de nodige veiligheidsmaatregelen om uzelf en uw omgeving te beschermen. Een beschadigde asbesttoepassing in slechte staat kan makkelijk verder breken of vergruizen. Er komen dan schadelijke asbestvezels vrij die ingeademd kunnen worden.

De verwijdering van het materiaal moet met de nodige zorg en veiligheidsvoorzieningen gebeuren.

1. platen mogen niet breken of beschadigd worden (nooit gooien of breken)
2. besproei de platen met speciaal fixeermiddel (per keer +- 5m²)
3. bevestiging losmaken d.m.v. klauwhamer met blokje hout eronder of traagdraaiend gereedschap om beschadiging te vermijden
4. platen één voor één losmaken
5. platen één voor één voorzichtig stapelen in een asbestafvalzak (niet breken)
6. met het asbestafval kunt u terecht op het recyclagepark of bij een geregistreerde . asbestinzamelaar

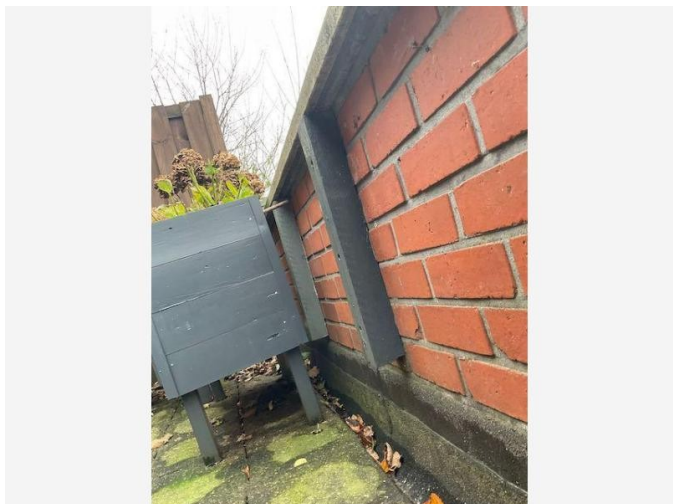
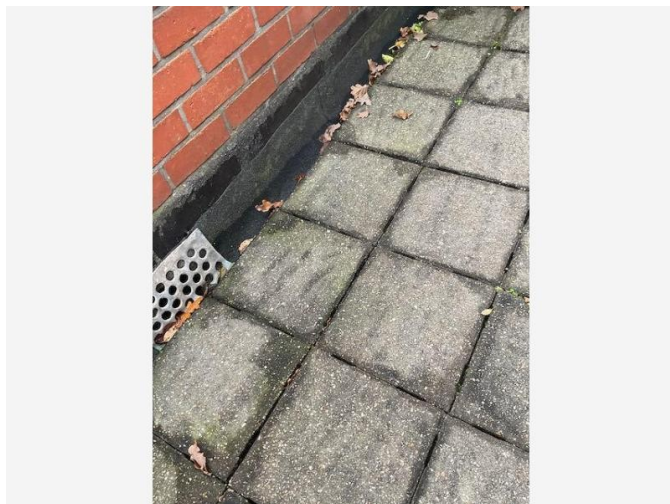
Het asbestmateriaal valt onder de mijlpaal van 2040.

Verwijderen

Eindbeoordeling materiaalrisico	Verhoogd materiaalrisico en/of verhoogde kans op vezelvrijgave
---------------------------------	--

Gebondenheid	Categorie 1: hechtgebonden in oorsprong
Asbestsoort (vezeltype)	Crocidoliet aanwezig
Asbestconcentratie	Laag (< 50%)
Afschermingsgraad van het gehele materiaal	Geheel of deels vrij aan de buitenlucht
Toestand van het materiaal	Matig beschadigd, matig verweerd

Beschrijving	roofing op terras
Omgeving	Buiten
Primaire drager	Plat dak
Asbestmateriaal	Dak- en gevelbekleding - Roofing
Bindmiddel van asbestmateriaal	Bitumen (roofing, teer, asfalt)
Gebondenheid op basis van bindmiddel	Hecht
Hoeveelheid (oppervlakte - aantal)	<ul style="list-style-type: none">• 12,00 m² - 1 stuk
Totale oppervlakte	12,00 m ²
Eenvoudig bereikbaar	Ja
Bevestigingswijze	<ul style="list-style-type: none">• Verlijmd, ingegoten, versmeerd
Identificatiemethode	Vaststelling zonder monstername Motivatie: Groot risico op structurele gevolgschade (lekschade, werking installatie,...)
Destructieve handeling voor identificatie	Nee

Asbesthoudende roofing op het dak is een hechtgebonden buitenschiltoepassing. Omdat het niet in vezelcement is, geldt dus niet de mijlpaal 2034. Het materiaal valt dan onder mijlpaal 2040. Om tot een asbestveilige toestand te komen moet het verwijderd worden tegen 2040 als het een hoog risico heeft; als het in goede staat is moet de gebruiker/eigenaar het veilig beheren.

- Zorg voor een veilig beheer en verwijder dit asbestmateriaal wanneer het bij werken eenvoudig bereikbaar wordt. Controleer de toestand jaarlijks op wijzigingen.

- Eenvoudige handelingen: mag via doe-het-zelf of door werknemer(s) met opleidingsattest eenvoudige handelingen
Voor roofing voorziet de wet geen verplichting om deze asbestverdachte toepassing te laten verwijderen door een firma met een opleidingsattest eenvoudige handelingen. U mag, in principe, ongeacht beschadigingen of vrije asbestvezels, deze asbesttoepassing zelf verwijderen met inachtneming van de nodige veiligheidsmaatregelen om uzelf en uw omgeving te beschermen. Een beschadigde asbesttoepassing in slechte staat kan makkelijk verder breken of vergruizen. Er komen dan schadelijke asbestvezels vrij die ingeademd kunnen worden.

De verwijdering van het materiaal moet met de nodige zorg en veiligheidsvoorzieningen gebeuren.

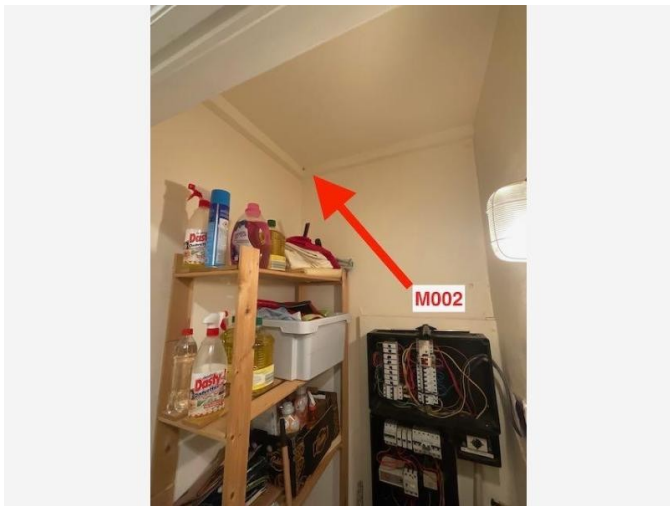
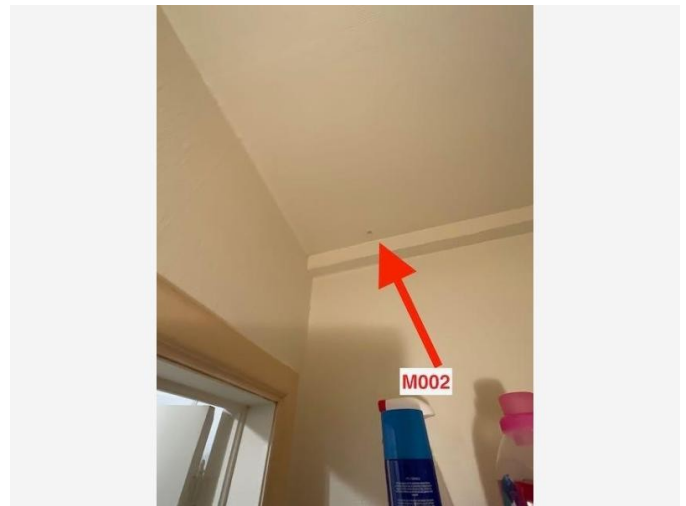
Fiche 3: Pleisterwerk plafond

Geen asbest

#	Type	Referentie	Resultaat
3.1	Mengmonster	M002	Geen asbest

Beschrijving	Pleisterwerk plafond
Omgeving	Binnen
Primaire drager	Plafond
Bindmiddel van materiaal	Gips - kalk
Gebondenheid op basis van bindmiddel	Niet-hechtgebonden
Hoeveelheid (oppervlakte - dikte - aantal)	• 80,00 m ² - 1,00 cm - 1 stuk
Totaal volume	0,80 m ³
Identificatiemethode	Vaststelling met monstername
Destructieve handeling voor identificatie	Nee

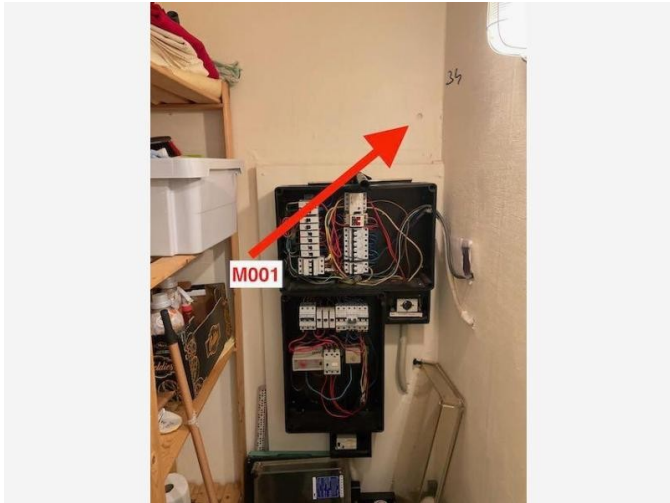
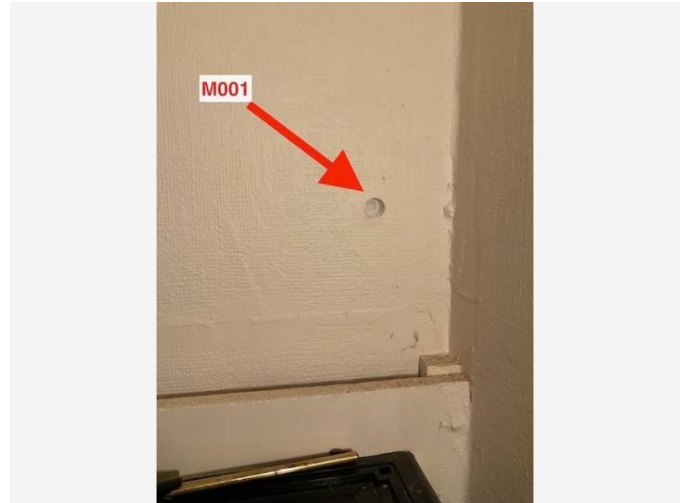
Fiche 4: Pleisterwerk muur

Geen asbest

#	Type	Referentie	Resultaat
4.1	Mengmonster	M001	Geen asbest

Beschrijving	Pleisterwerk muur
Omgeving	Binnen
Primaire drager	Binnenwand
Bindmiddel van materiaal	Gips - kalk
Gebondenheid op basis van bindmiddel	Niet-hechtgebonden
Hoeveelheid (oppervlakte - dikte - aantal)	• 200,00 m ² - 1,00 cm - 1 stuk
Totaal volume	2,00 m ³
Identificatiemethode	Vaststelling met monsternamen
Destructieve handeling voor identificatie	Nee
