Asbestinventarisatetest

Begoniastraat 32, 9052 Gent

Attestnummer : 20241215-000123.000

Uitgegeven op : 15.12.2024

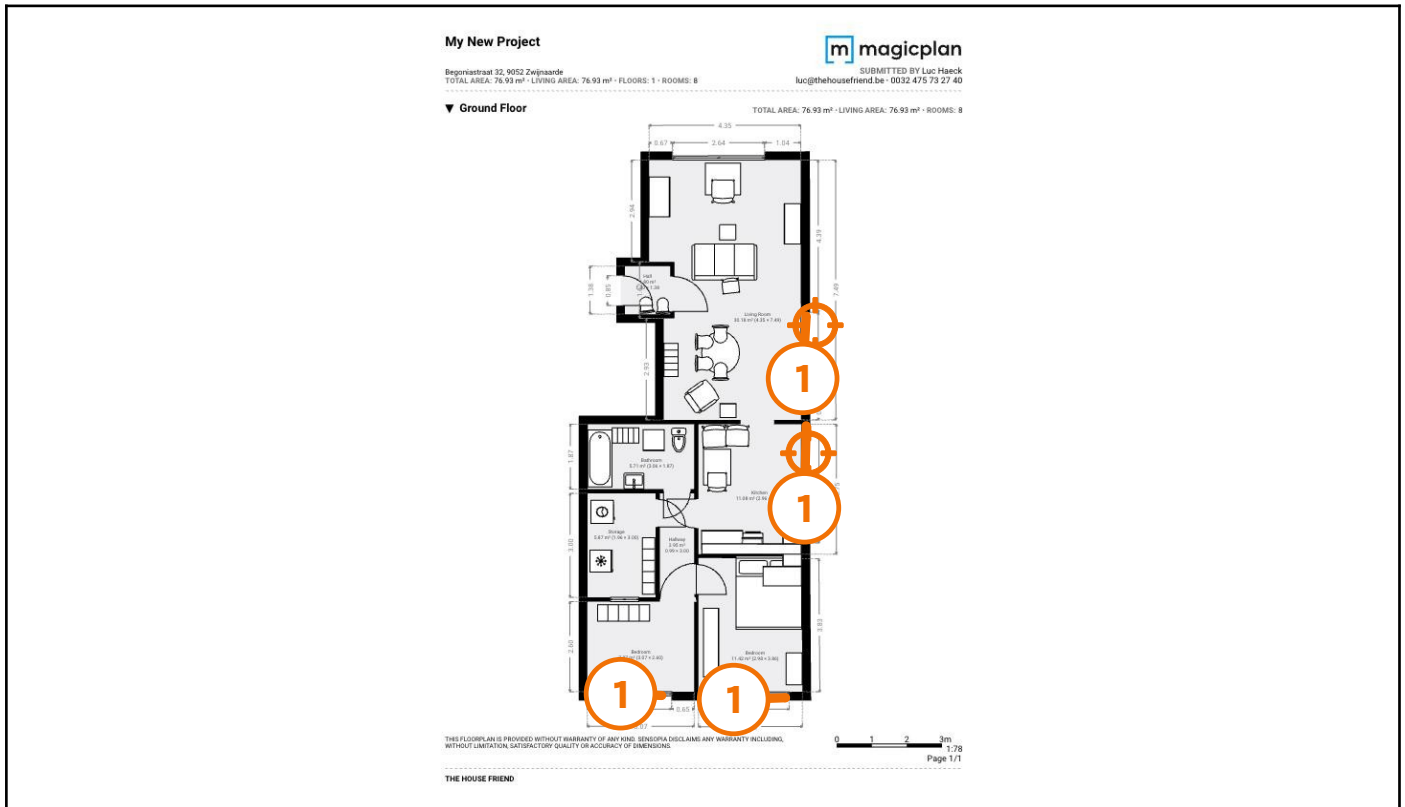
Plan 1.3: Grondplan

Beschrijving	Type	Actie
1. Mastiek raam	Asbestmateriaal	Verwijderen
1.1 Code: M003	Mengmonster	-

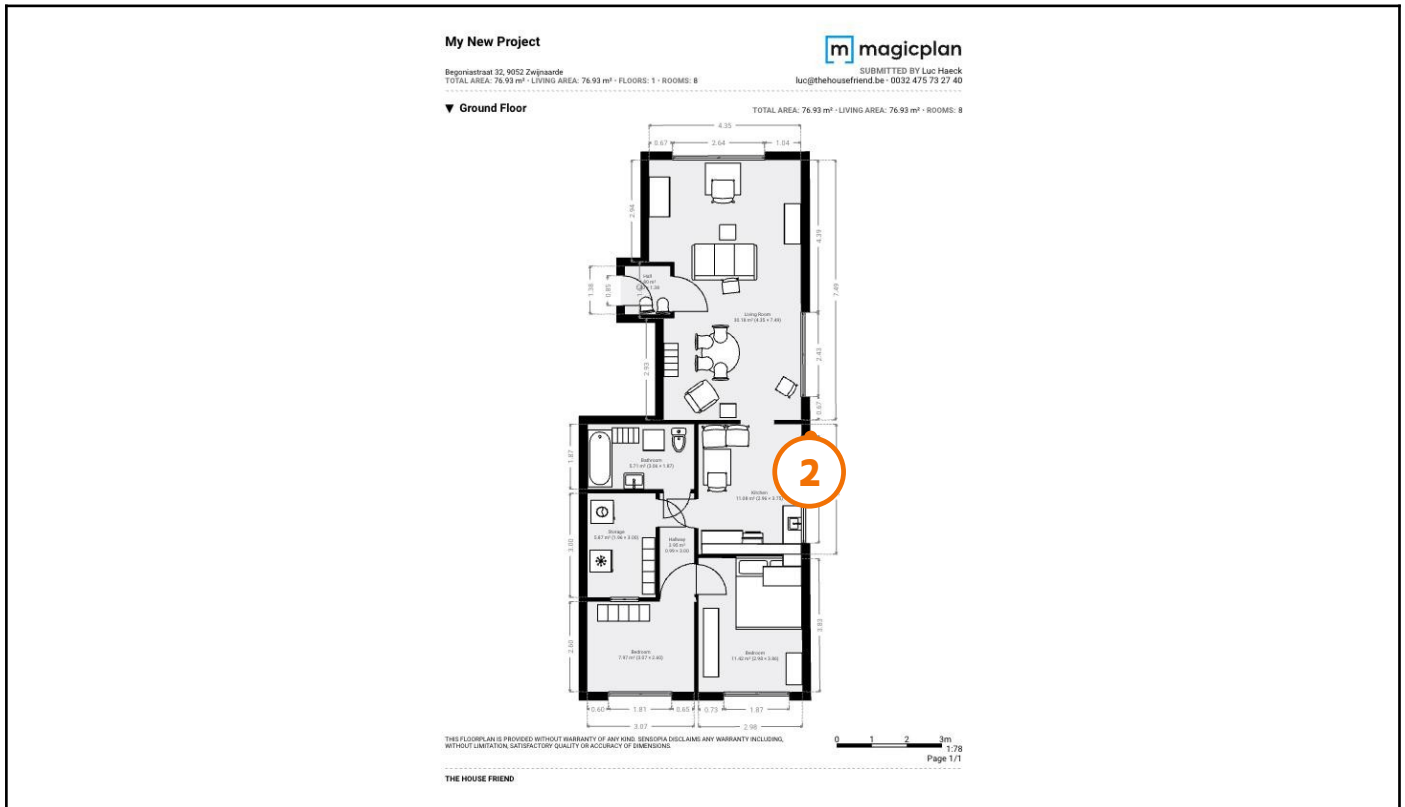
Plan 1.4: Grondplan

Beschrijving	Type	Actie
2. Plaat in achterdeur	Asbestmateriaal	Verwijderen

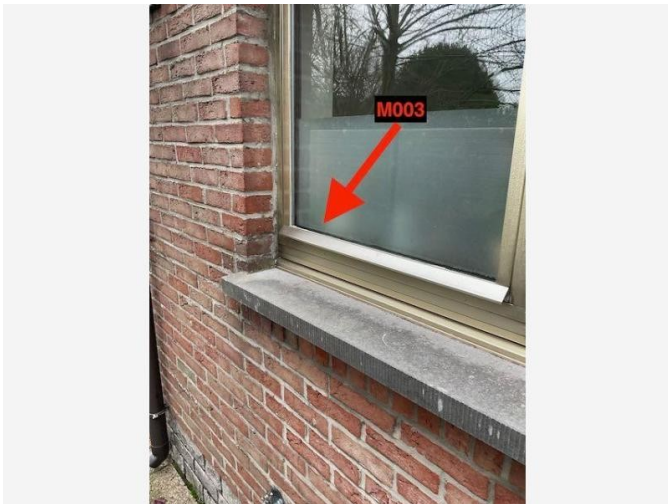
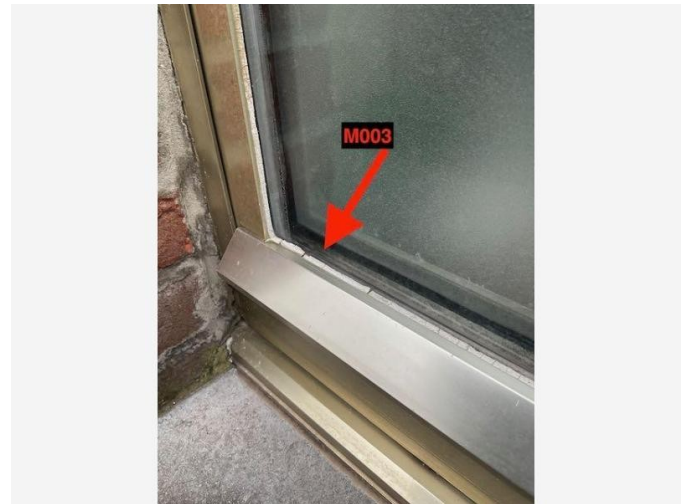
Het asbestmateriaal valt onder de mijlpaal van 2040.

Eindbeoordeling materiaalrisico	Verhoogd materiaalrisico en/of verhoogde kans op vezelvrijgave
---------------------------------	--

Gebondenheid	Categorie 1: hechtgebonden in oorsprong
Asbestsoort (vezeltype)	Alleen chrysotiel
Asbestconcentratie	Laag (< 50%)
Afschermingsgraad van het gehele materiaal	Geheel of deels (ook) vrij aan binnenluchtstromen
Toestand van het materiaal	Matig beschadigd, matig verweerd

#	Type	Referentie	Resultaat
1.1	Mengmonster	M003	Chrysotiel

Beschrijving	Mastiek raam
Omgeving	Grenst aan binnen- en buitenlucht
Primaire drager	Wandopening verticaal (raam, deur, ...)
Asbestmateriaal	In-situ afwerkingslagen - Pasta, stopverf, voegsel, stopsel, vulsel, mastiek, katten, ...
Bindmiddel van asbestmateriaal	Kitten, mastiek, pasta
Gebondenheid op basis van bindmiddel	Hecht
Hoeveelheid (gewicht - aantal)	<ul style="list-style-type: none">• 2,00 kg - 1 stuk
Totaal gewicht	2,00 kg
Eenvoudig bereikbaar	Ja
Bevestigingswijze	<ul style="list-style-type: none">• Verlijmd, ingegoten, versmeerd
Identificatiemethode	Vaststelling met monstername
Destructieve handeling voor identificatie	Nee

Verwijderen

- Zorg voor een veilig beheer en verwijder dit asbestmateriaal wanneer het bij werken eenvoudig bereikbaar wordt. Controleer de toestand jaarlijks op wijzigingen.

- Eenvoudige handelingen: mag via doe-het-zelf of door werknemer(s) met opleidingsattest eenvoudige handelingen
Voor ramen met asbesthoudende mastiek voorziet de wet geen verplichting om deze asbesthoudende toepassing te laten verwijderen door een firma met een opleidingsattest eenvoudige handelingen. U mag, in principe, ongeacht beschadigingen of vrije asbestvezels, deze asbesttoepassing zelf verwijderen met inachtneming van de nodige veiligheidsmaatregelen om uzelf en uw omgeving te beschermen. Een beschadigde asbesttoepassing in slechte staat kan makkelijk verder breken of vergruizen. Er komen dan schadelijke asbestvezels vrij die ingeademd kunnen worden.

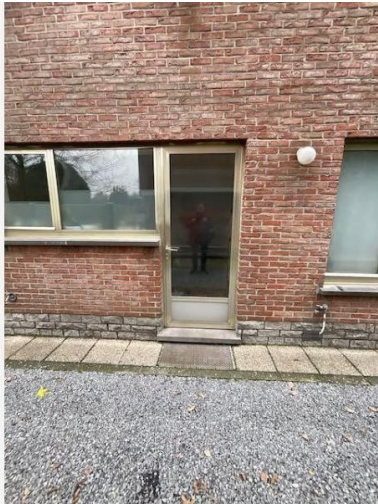
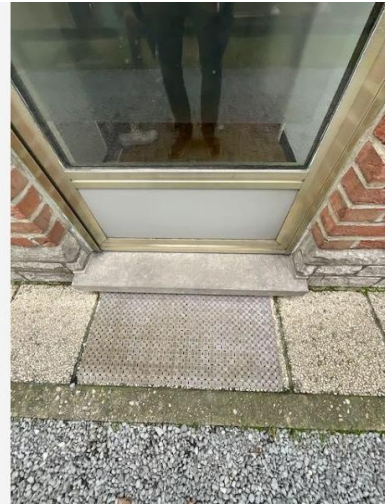
Het asbestmateriaal valt onder de mijlpaal van 2034.

Eindbeoordeling materiaalisico	Laag materiaalisico en/of verlaagde kans op vezelvrijgave
--------------------------------	---

Gebondenheid	Categorie 1: hechtgebonden in oorsprong
Asbestsoort (vezeltype)	Crocidoliet aanwezig
Asbestconcentratie	Laag (< 50%)
Afschermingsgraad van het gehele materiaal	Geheel of deels (ook) vrij aan de binnenlucht
Toestand van het materiaal	Onbeschadigd, niet verweerd

Beschrijving	Plaat in achterdeur
Omgeving	Grenst aan binnen- en buitenlucht
Primaire drager	Wandopening verticaal (raam, deur, ...)
Asbestmateriaal	Dak- en gevelbekleding - Plaat
Bindmiddel van asbestmateriaal	Cement
Gebondenheid op basis van bindmiddel	Hecht
Hoeveelheid (oppervlakte - dikte - aantal)	• 1,00 m ² - 0,30 cm - 1 stuk
Totaal volume	0,003 m ³
Eenvoudig bereikbaar	Ja
Bevestigingswijze	• Geklemd
Identificatiemethode	Vaststelling zonder monstername
Destructieve handeling voor identificatie	Nee

Verwijderen

- Zorg voor een veilig beheer en verwijder dit asbestmateriaal wanneer het bij werken eenvoudig bereikbaar wordt. Controleer de toestand jaarlijks op wijzigingen.

- Eenvoudige handelingen: mag via doe-het-zelf of door werknemer(s) met opleidingsattest eenvoudige handelingen
Voor platen voorziet de wet geen verplichting om deze asbestverdachte toepassing te laten verwijderen door een firma met een opleidingsattest eenvoudige handelingen. U mag, in principe, ongeacht beschadigingen of vrije asbestvezels, deze asbesttoepassing zelf verwijderen met inachtneming van de nodige veiligheidsmaatregelen om uzelf en uw omgeving te beschermen. Een beschadigde asbesttoepassing in slechte staat kan makkelijk verder breken of vergruizen. Er komen dan schadelijke asbestvezels vrij die ingeademd kunnen worden.

1. platen mogen niet breken of beschadigd worden (nooit gooien of breken)
2. besproei de platen met speciaal fixeermiddel (per keer +- 5m²)
3. bevestiging losmaken d.m.v. klauwhamer met blokje hout eronder of traagdraaiend gereedschap om beschadiging te vermijden
4. platen één voor één losmaken
5. platen één voor één voorzichtig stapelen in een asbestafvalzak (niet breken)
6. met het asbestafval kunt u terecht op het recyclagepark of bij een geregistreerde . asbestinzamelaar

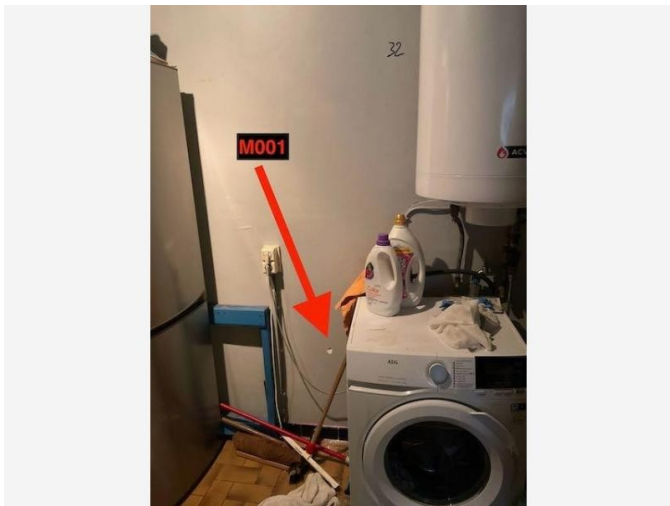
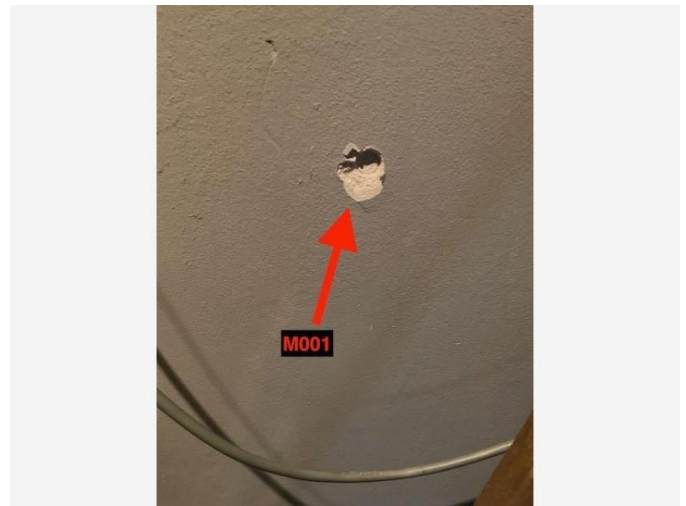
Geen asbest

#	Type	Referentie	Resultaat
3.1	Mengmonster	M001	Geen asbest

Beschrijving	M001
Omgeving	Binnen
Primaire drager	Binnenwand
Bindmiddel van materiaal	Gips - kalk
Gebondenheid op basis van bindmiddel	Niet-hechtgebonden
Hoeveelheid (oppervlakte - dikte - aantal)	• 200,00 m ² - 1,00 cm - 1 stuk
Totaal volume	2,00 m ³
Identificatiemethode	Vaststelling met monstername
Destructieve handeling voor identificatie	Nee

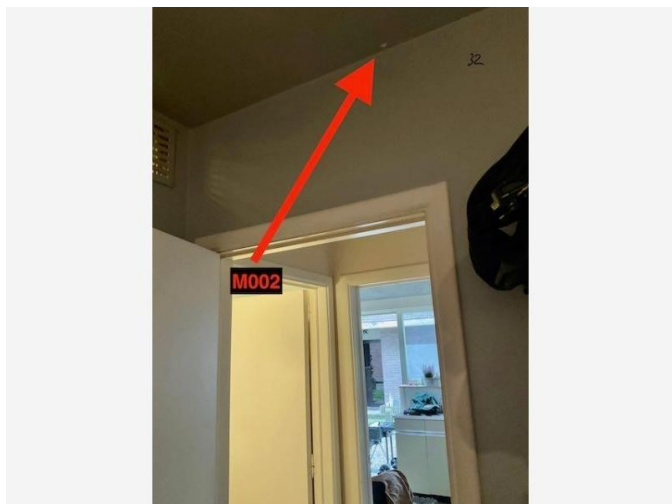
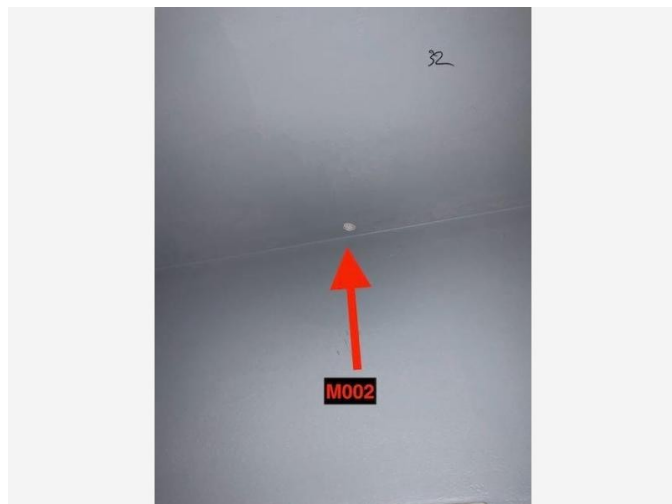
Fiche 4: Pleisterwerk plafond

Geen asbest

#	Type	Referentie	Resultaat
4.1	Mengmonster	M002	Geen asbest

Beschrijving	Pleisterwerk plafond
Omgeving	Binnen
Primaire drager	Plafond
Bindmiddel van materiaal	Gips - kalk
Gebondenheid op basis van bindmiddel	Niet-hechtgebonden
Hoeveelheid (oppervlakte - dikte - aantal)	• 80,00 m ² - 1,00 cm - 1 stuk
Totaal volume	0,80 m ³
Identificatiemethode	Vaststelling met monstername
Destructieve handeling voor identificatie	Nee
