# Asbestinventarisatetest

Splithage 9, 8340 Damme

Attestnummer : 20230927-000400.000

**Niet-asbestveilig**

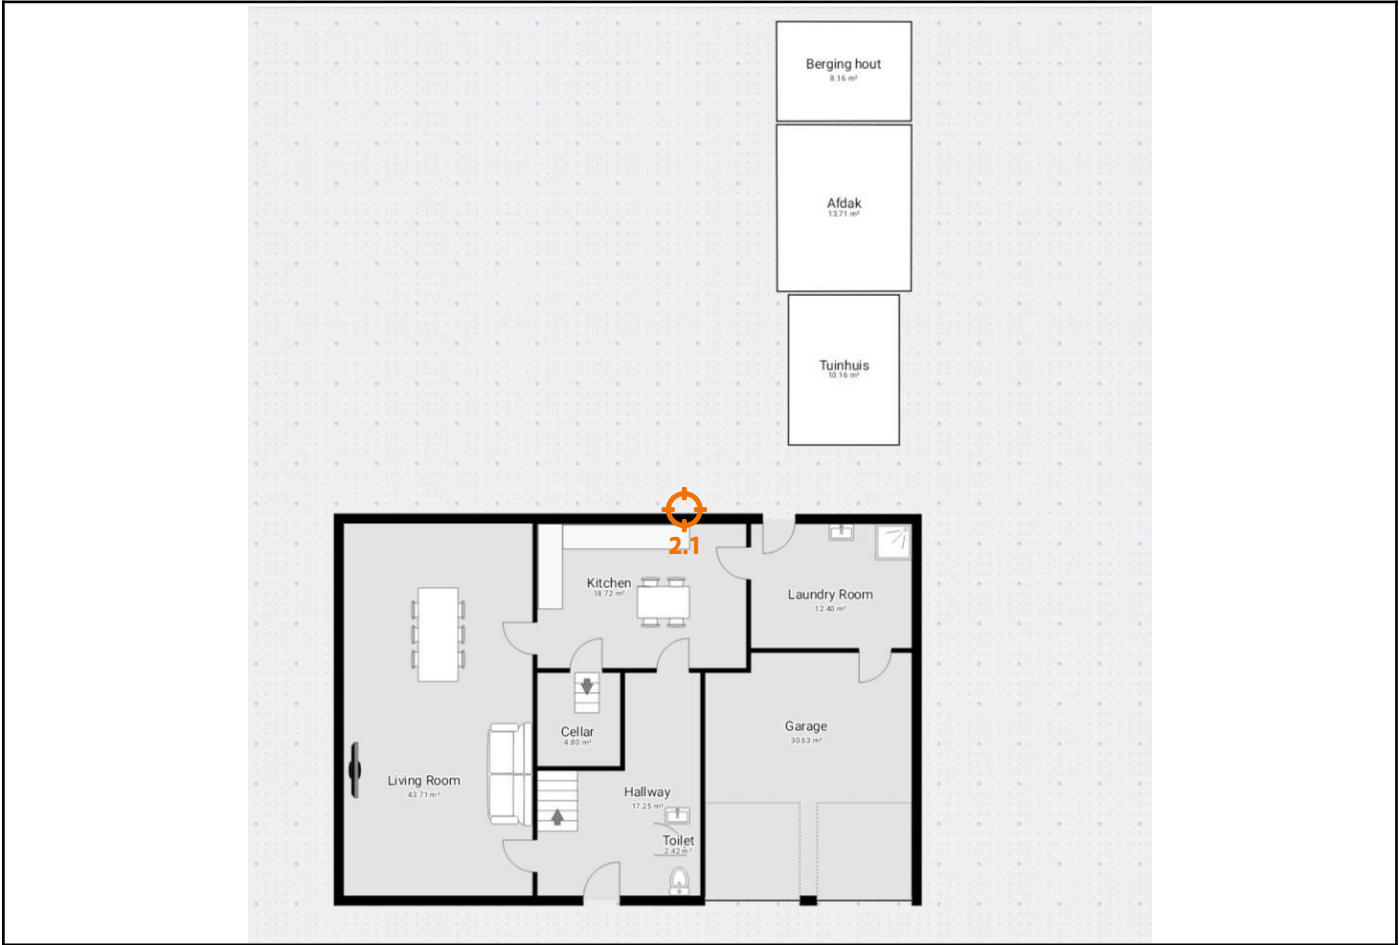
# Plan 1.7: M7 onderdak woning

| Beschrijving | Type | Actie |
|---|---|---|
| 2. M7 Onderdakplaat woning | Asbestmateriaal | <a href="#">Verwijderen</a> |

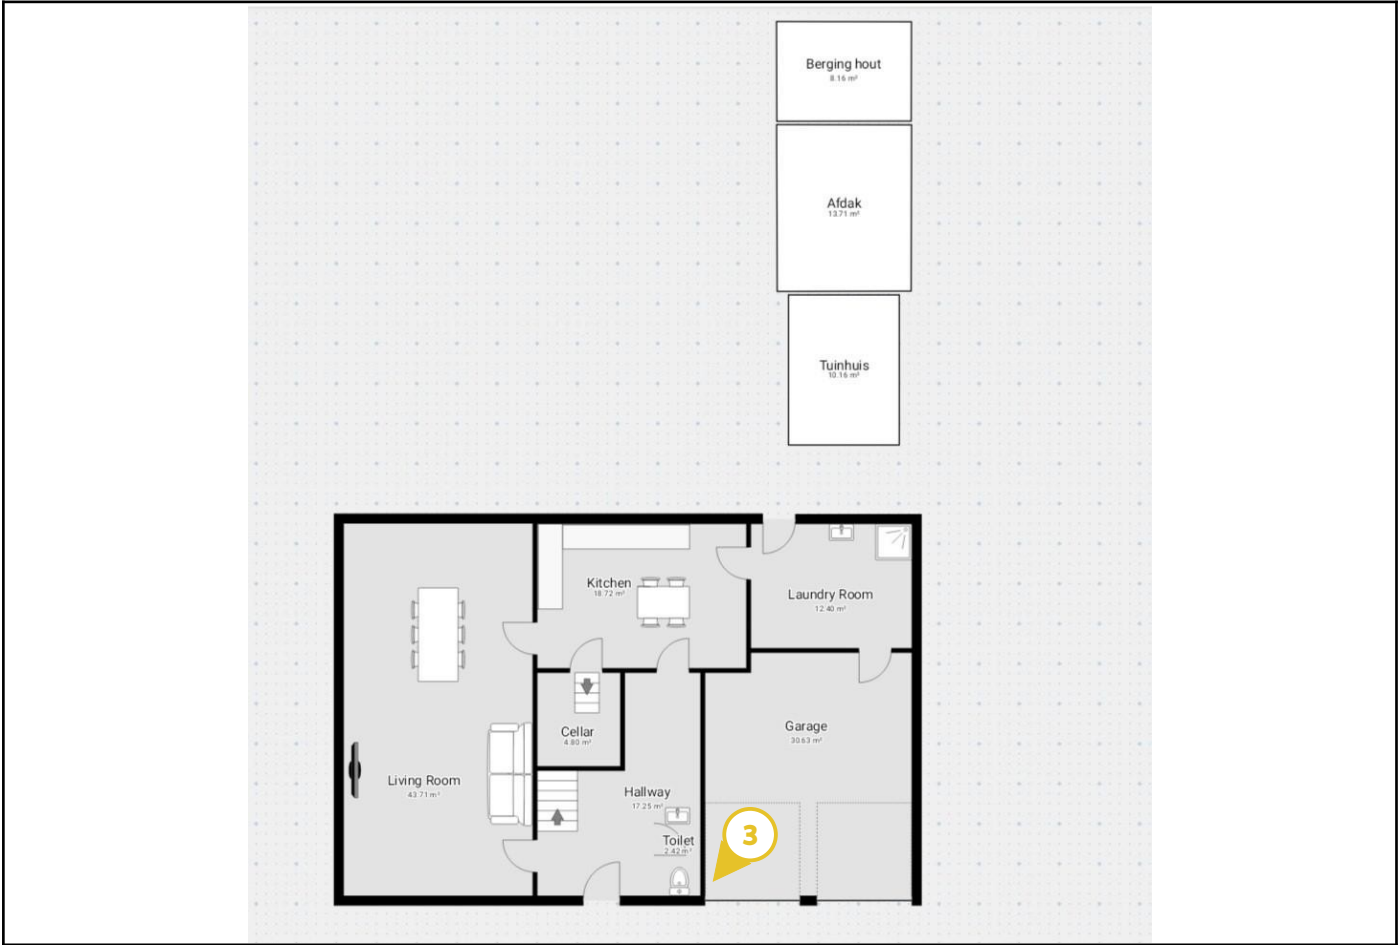
# Plan 1.8: Bakeliet garage

| Beschrijving | Type | Actie |
|---|---|---|
| 3. Bakeliet garage | Asbestmateriaal | Zorgvuldig beheren |

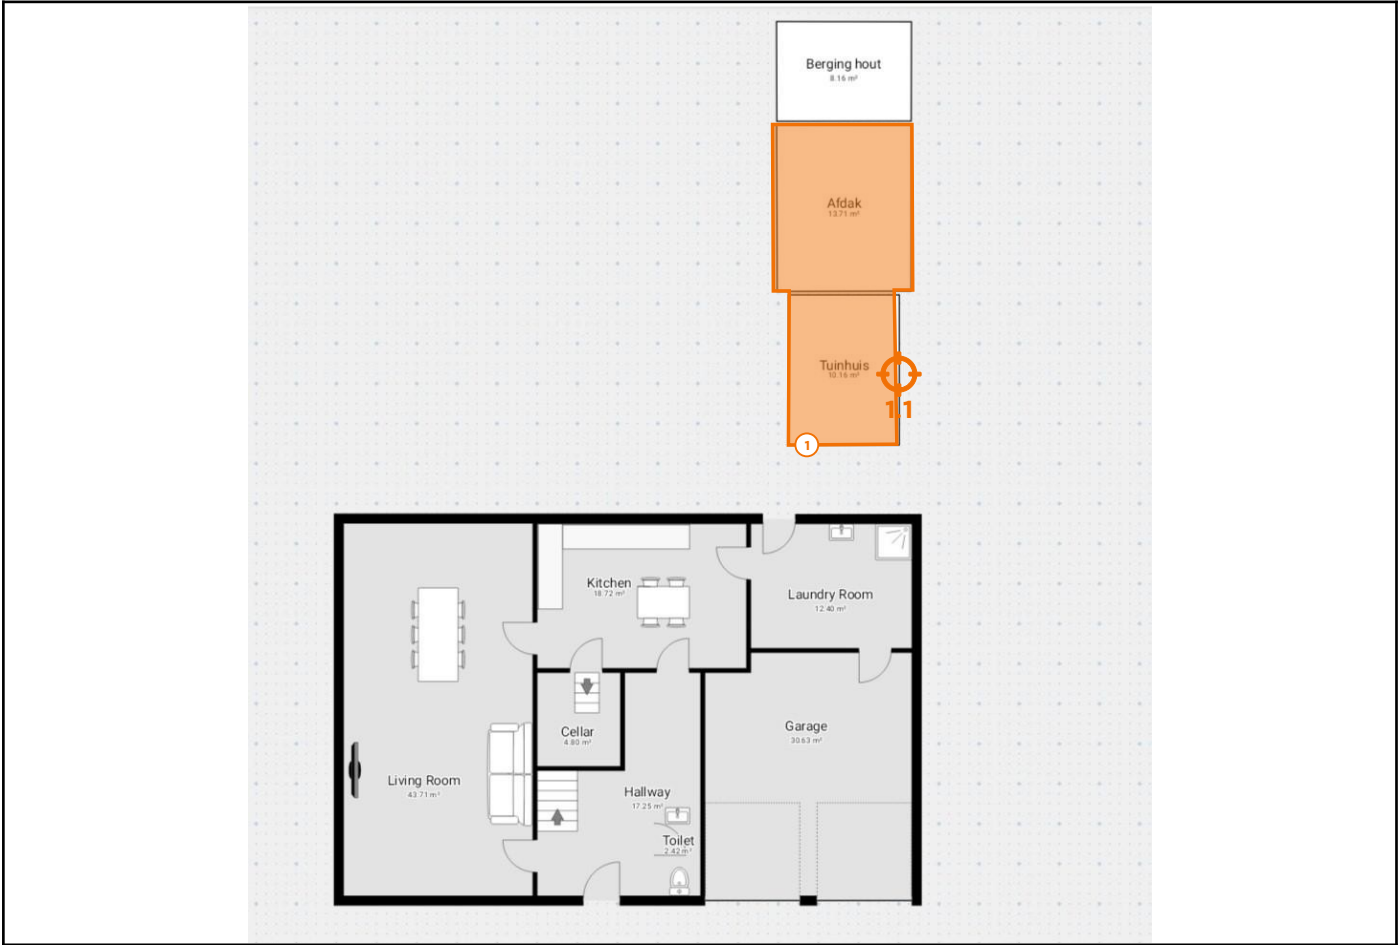
## Plan 2.1: M4 golfplaat tuinhuis

| Beschrijving | Type | Actie |
|---|---|---|
| 1. M4 golfplaat tuinhuis | Asbestmateriaal | <a href="#">Verwijderen</a> |

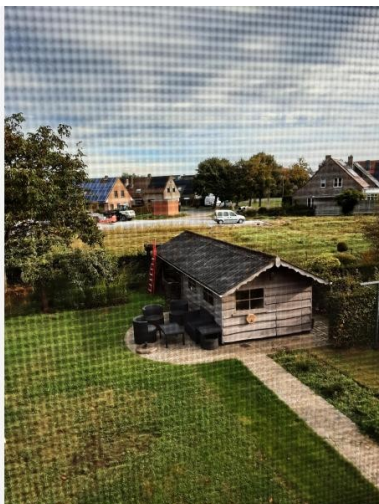
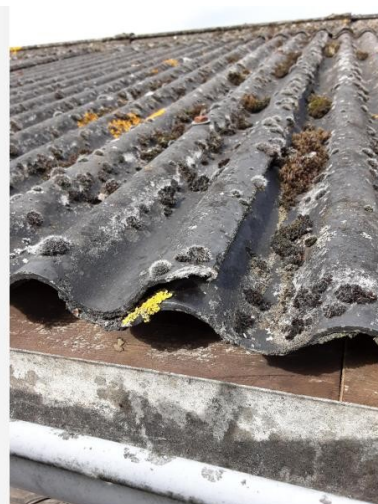
Het asbestmateriaal valt onder de mijlpaal van 2034.

| Eindbeoordeling materiaalrisico | Verhoogd materiaalrisico en/of verhoogde kans op vezelvrijgave |

| Toestand van het materiaal | Matig beschadigd, matig verweerd |

| # | Type | Referentie | Resultaat |
|---|---|---|---|
| 1.1 | Puntmonster | M4a golfplaat tuinhuis | Chrysotiel |

| Beschrijving | M4 golfplaat tuinhuis |
| Hoeveelheid (oppervlakte - aantal) | • 30,00 m² - 1 stuk |

- Verwijder dit asbestmateriaal zo snel mogelijk. Volg de toestand goed op.

- Eenvoudige handelingen: mag via doe-het-zelf of door werknemer(s) met opleidingsattest eenvoudige handelingen  
Indien de golfplaten intact blijven kunt u dit zelf verwijderen mits nodige veiligheidsmaatregelen genomen worden. Ook mag dit door werknemer met opleidingsattest eenvoudige handelingen verwijderd worden  
De asbesttoepassing valt onder de mijlpaal van 2034.

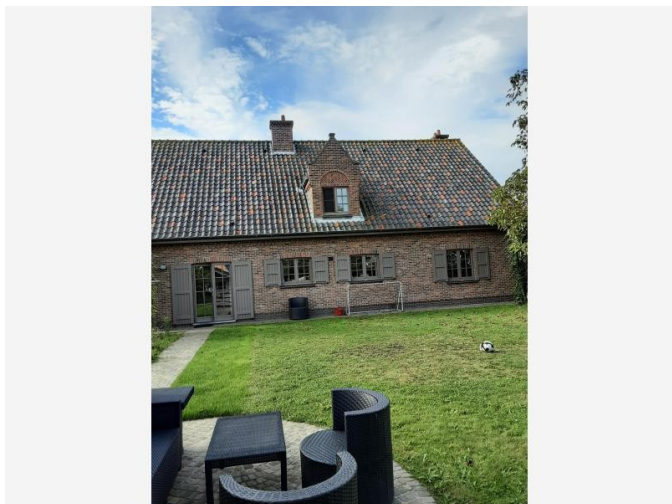
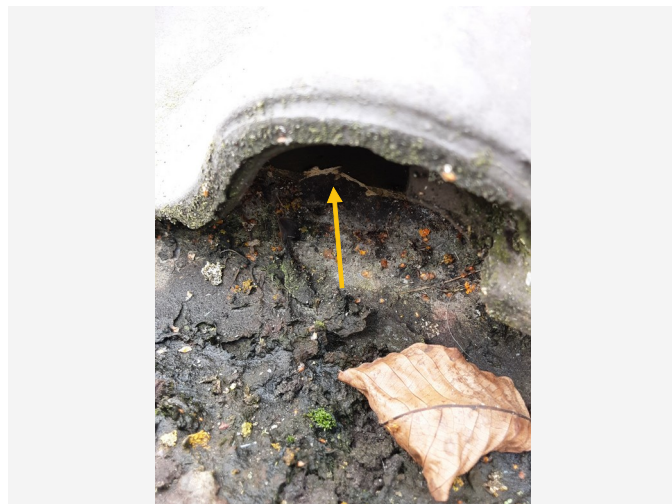
Het asbestmateriaal valt onder de mijlpaal van 2034.

| Eindbeoordeling materiaalrisico | Laag materiaalrisico en/of verlaagde kans op vezelvrijgave |

| Toestand van het materiaal | Licht beschadigd, licht verweerd. Intact materiaal type Pical – asbestboard of categorie III 'gebondenheid' |

| # | Type | Referentie | Resultaat |
|---|---|---|---|
| 2.1 | Puntmonster | M7 onderdakplaat woning | Chrysotiel |

| Beschrijving | M7 Onderdakplaat woning |

| Eenvoudig bereikbaar | Nee <ul style="list-style-type: none"> <li>• Verwijdering tast de bouwkundige integriteit aan.</li> </ul> |
| Opmerking | Staalname onder dakpan. Zolder was volledig afgewerkt |

- Verwijder dit asbestmateriaal zo snel mogelijk. Volg de toestand goed op.

- Eenvoudige handelingen: mag via doe-het-zelf of door werknemer(s) met opleidingsattest eenvoudige handelingen  
Het afbreken van een asbestdak is een arbeidsintensieve en gevaarlijke klus. Er moeten bijvoorbeeld voorzorgsmaatregelen genomen worden en een lift en container zijn vereist om het asbesthoudend materiaal op een veilige en correcte manier naar beneden te brengen. Ook beschermende kledij en mondklappers zijn nodig om de werken op een verantwoorde manier uit te voeren. Dit kan je dus laten verwijderen door werknemer met opleidingsattest eenvoudige handelingen of dakwerker.

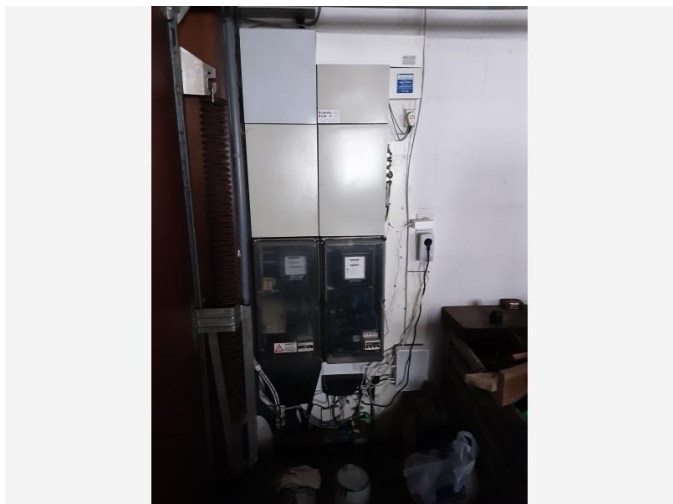
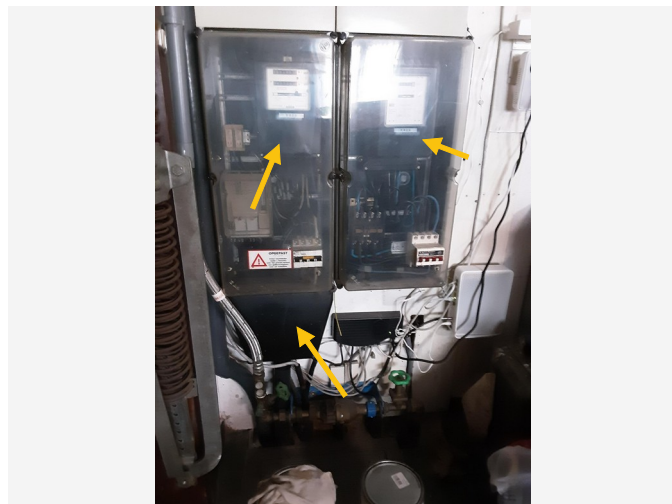
Het asbestmateriaal valt onder de mijlpaal van 2040.

| Eindbeoordeling materiaalrisico | Laag materiaalrisico en/of verlaagde kans op vezelvrijgave |

| Asbestsoort (vezeltype) | Crocidoliet aanwezig |
| Toestand van het materiaal | Onbeschadigd, niet verweerd |

| Beschrijving | Bakeliet garage |

- Zorg voor een veilig beheer. Vermijd het beschadigen van het asbestmateriaal. Controleer de toestand jaarlijks op wijzigingen.

- Eenvoudige handelingen: mag via doe-het-zelf of door werknemer(s) met opleidingsattest eenvoudige handelingen  
Stevig materiaal. Kan gemakkelijk worden losgeschroefd om te verwijderen.

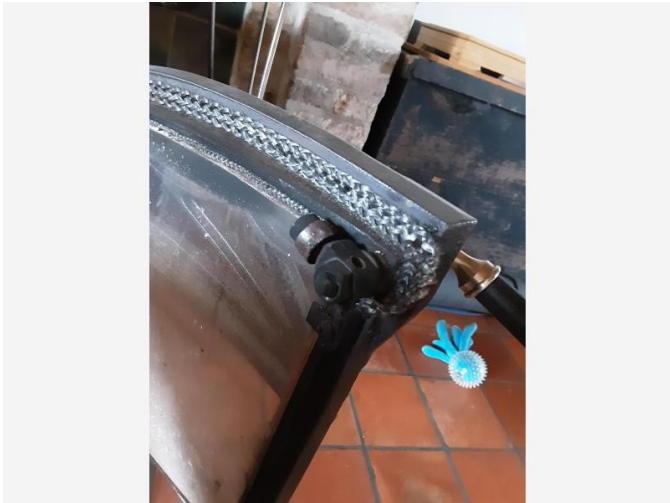
Koord was blinkend dus glasvezel en niet asbestverdacht

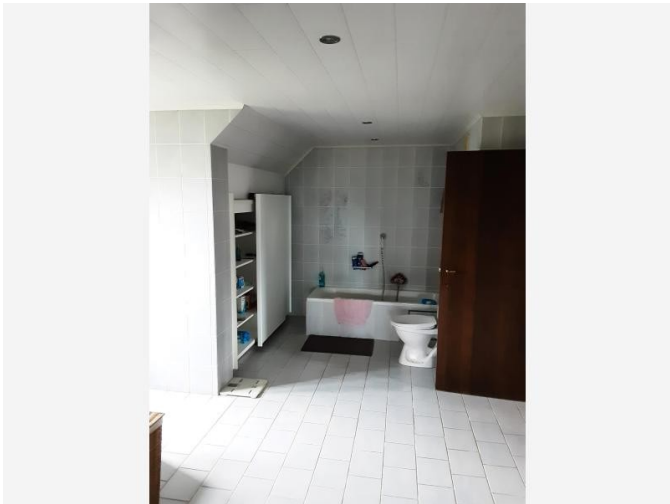
## Fiche 5: Wandtegels badkamer-toilet-keuken-wasruimte

Aan de muren in keuken, toilet, wasruimte, en badkamer werden als afwerking tegels bevestigd. Deze tegels kunnen bevestigd zijn met een zwarte lijm; in deze kan asbest aanwezig zijn. Er was geen schade aan de wanden dus kan er geen staal genomen worden op een niet-destructieve manier.

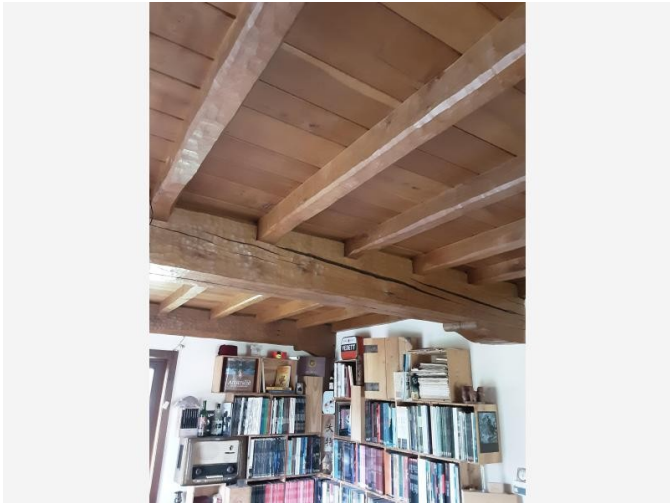
Het te inspecteren gebied is afgewerkt met hout. Door een niet-destructief onderzoek mogen wij/kunnen wij geen staal nemen. Wij adviseren bij afbraak/renovatie om bijkomend onderzoek te doen om te zien wat hierachter zit.

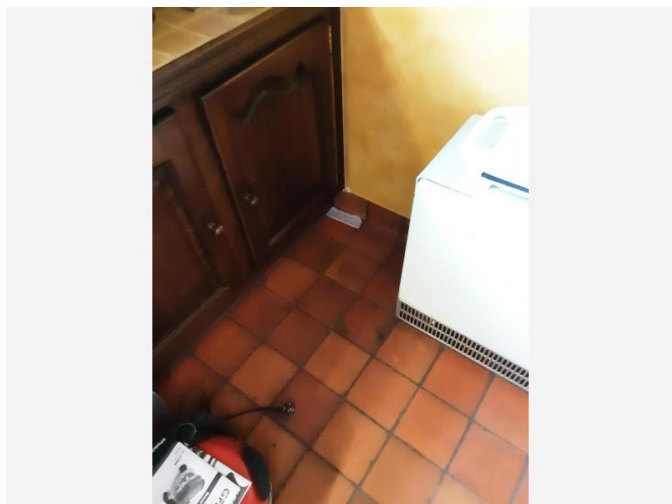
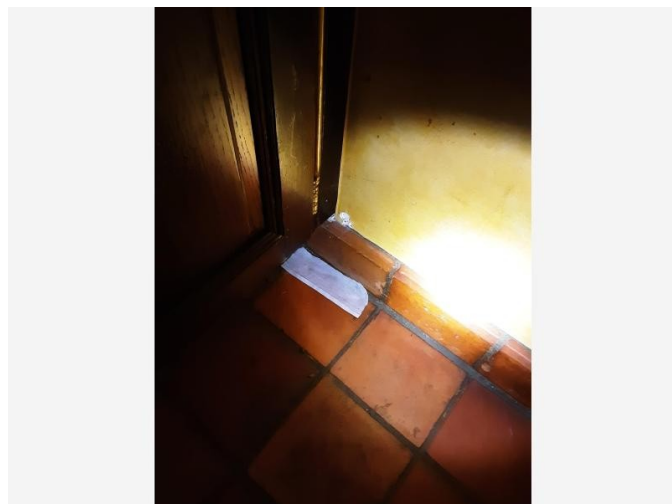
Geen asbest

| # | Type | Referentie | Resultaat |
|---|---|---|---|
| 7.1 | Mengmonster | M1 muurpleister | Geen asbest |

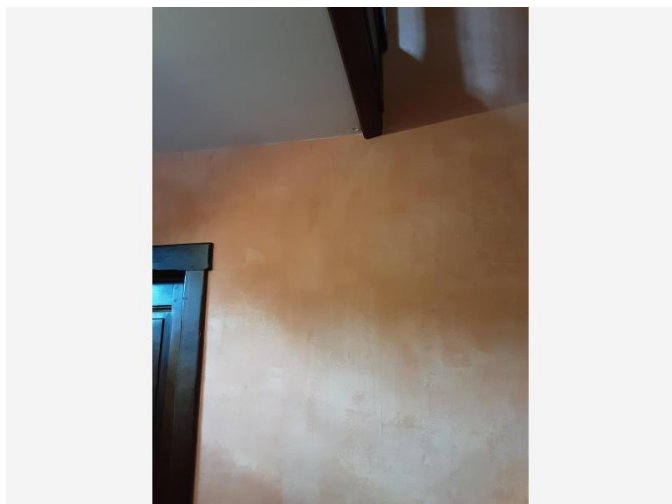
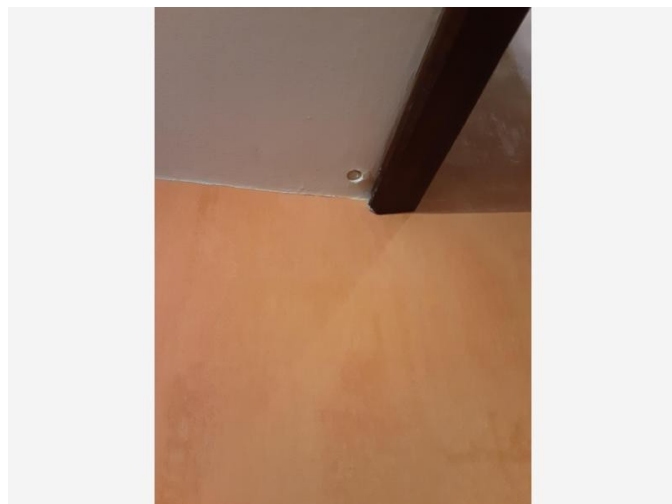
## Fiche 8: M2 Plafondpleister Kelder-gang-toilet

Geen asbest

| # | Type | Referentie | Resultaat |
|---|---|---|---|
| 8.1 | Mengmonster | M2 plafondpleister | Geen asbest |
