Asbestinventarisatetest

Guido Gezellelaan 4, 9820 Merelbeke

Attestnummer : 20241111-000151.000

Uitgegeven op : 11.11.2024

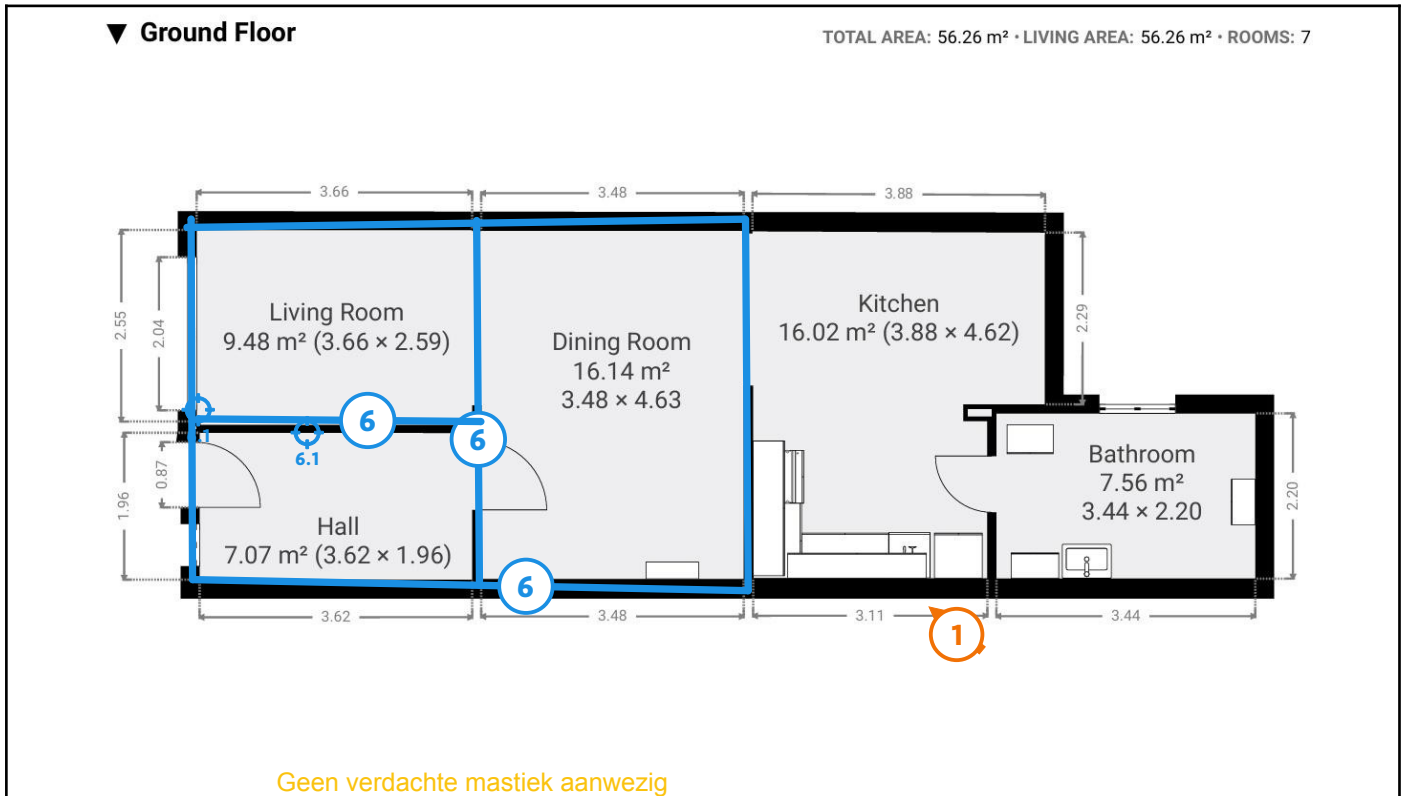
Plan 1.1: verdiep 0

Beschrijving	Type	Actie
1. Rookgaskanaal	Asbestmateriaal	Verwijderen
5. Mastiek	Advies	-
6. Pleisterwerk wand	Geen asbest	-
6.1 Code: MM01	Mengmonster	-

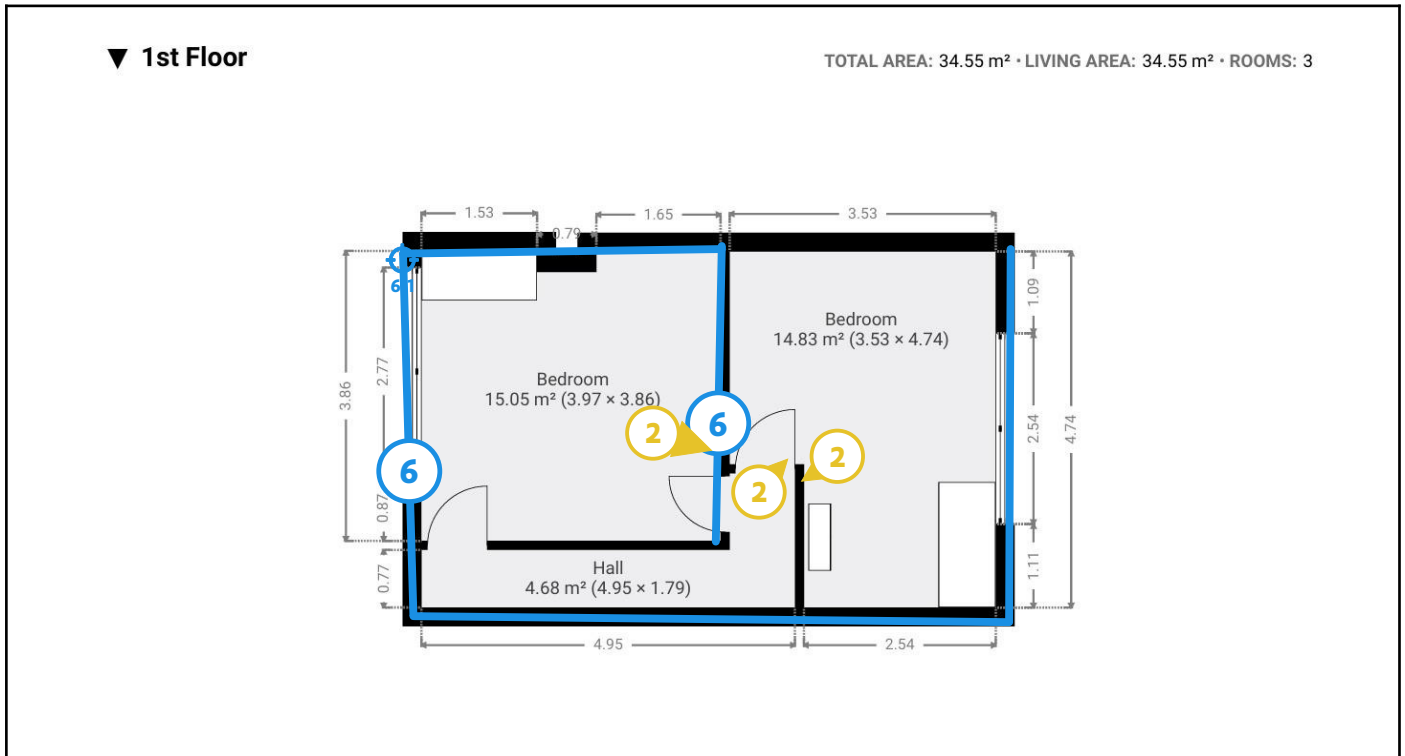
Plan 1.2: verdiep 1

Beschrijving	Type	Actie
2. Bakeliete toepassingen	Asbestmateriaal	Zorgvuldig beheren
6. Pleisterwerk wand	Geen asbest	-
6.1 Code: MM01	Mengmonster	-

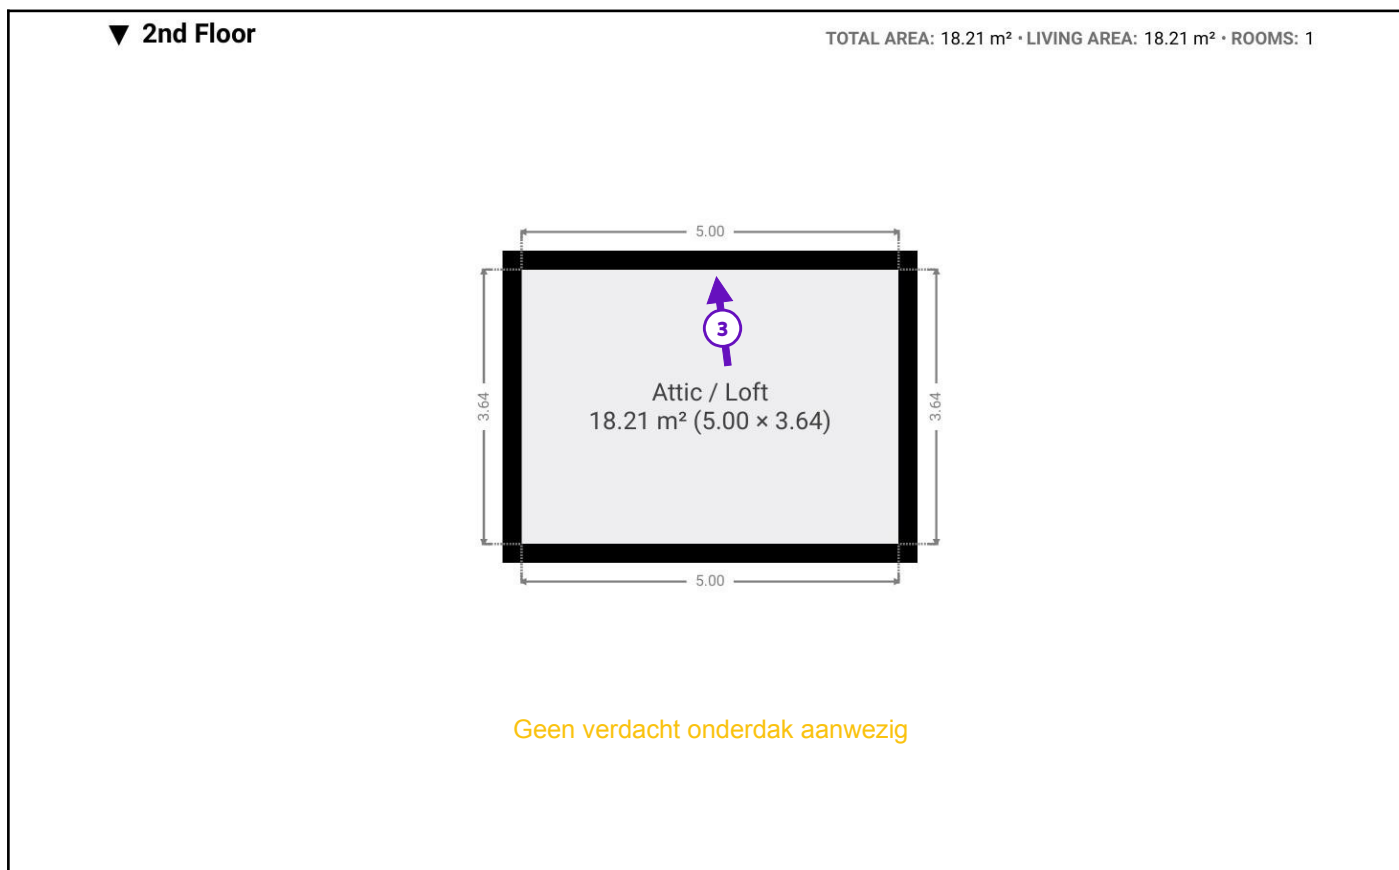
Plan 1.3: zolder + dak

Beschrijving	Type	Actie
3. schouw	Beperking	-
4. Onderdak	Advies	-

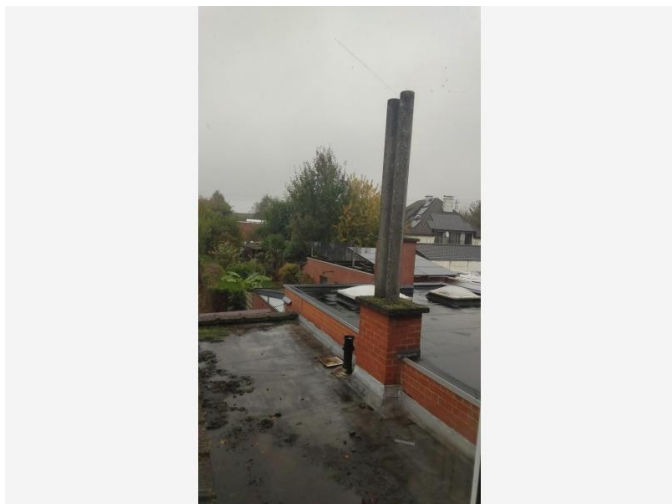
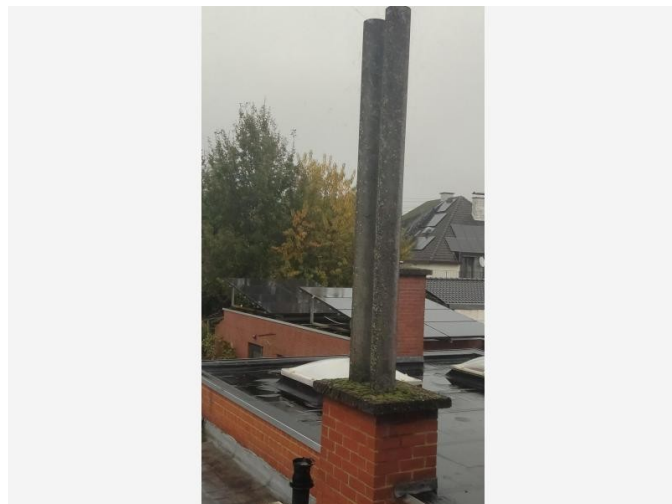
Het asbestmateriaal valt onder de mijlpaal van 2034.

Eindbeoordeling materiaalrisico	Verhoogd materiaalrisico en/of verhoogde kans op vezelvrijgave
---------------------------------	--

Gebondenheid	Categorie 1: hechtgebonden in oorsprong
Asbestsoort (vezeltype)	Crocidoliet aanwezig
Asbestconcentratie	Laag (< 50%)
Afschermingsgraad van het gehele materiaal	Geheel of deels vrij aan de buitenlucht
Toestand van het materiaal	Matig beschadigd, matig verweerd

Beschrijving	Rookgaskanaal
Omgeving	Buiten
Primaire drager	Plat dak
Asbestmateriaal	Rookgaskanaal
Bindmiddel van asbestmateriaal	Cement
Gebondenheid op basis van bindmiddel	Hecht
Hoeveelheid (lengte - omtrek - dikte - aantal)	<ul style="list-style-type: none">• 2,00 m - 40,00 cm - 1,00 cm - 2 stuks
Totaal volume	0,016 m ³
Eenvoudig bereikbaar	Ja
Bevestigingswijze	<ul style="list-style-type: none">• Geklemd
Identificatiemethode	Vaststelling zonder monstername
Destructieve handeling voor identificatie	Nee

Verwijderen

- Verwijder dit asbestmateriaal zo snel mogelijk. Volg de toestand goed op.

- Eenvoudige handelingen: mag via doe-het-zelf of door werknemer(s) met opleidingsattest eenvoudige handelingen
Mag via doe het zelf mits bijkomende maatregelen

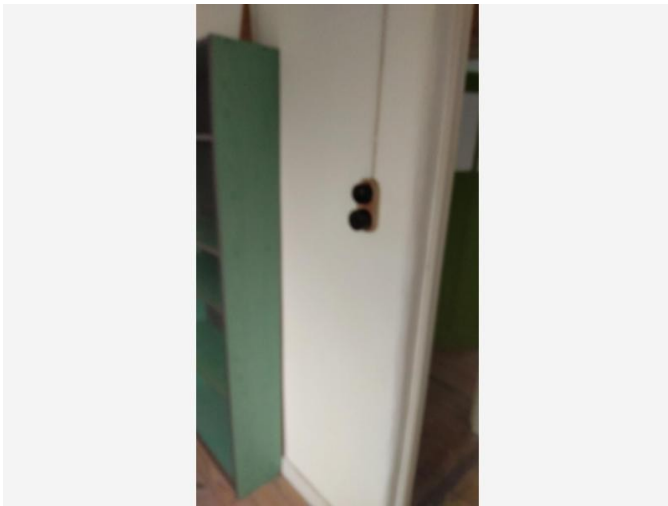
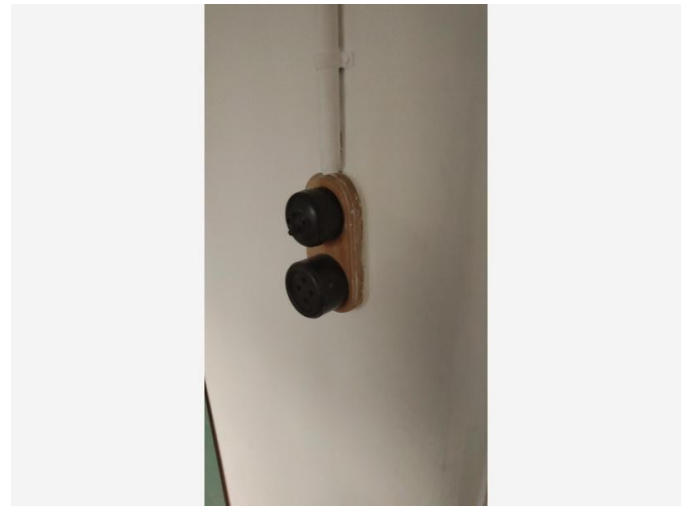
Het asbestmateriaal valt onder de mijlpaal van 2040.

Eindbeoordeling materiaalrisico	Zeer laag materiaalrisico en/of zeer lage kans op vezelvrijgave
---------------------------------	---

Gebondenheid	Categorie 1: hechtgebonden in oorsprong
Asbestsoort (vezeltype)	Alleen chrysotiel
Asbestconcentratie	Laag (< 50%)
Afschermingsgraad van het gehele materiaal	Geheel of deels (ook) vrij aan de binnenlucht
Toestand van het materiaal	Onbeschadigd, niet verweerd

Beschrijving	Bakeliete toepassingen
Omgeving	Binnen
Primaire drager	Binnenwand
Asbestmateriaal	Plaat, paneel, tablet - Type Bakeliet
Bindmiddel van asbestmateriaal	Kunststof of -hars
Gebondenheid op basis van bindmiddel	Hecht
Hoeveelheid (oppervlakte - dikte - aantal)	• 1,00 m ² - 0,10 cm - 1 stuk
Totaal volume	0,001 m ³
Eenvoudig bereikbaar	Ja
Bevestigingswijze	• Geschroefd
Identificatiemethode	Vaststelling zonder monstername
Destructieve handeling voor identificatie	Nee

Zorgvuldig beheren

- Zorg voor een veilig beheer. Vermijd het beschadigen van het asbestmateriaal. Controleer de toestand jaarlijks op wijzigingen.

- Eenvoudige handelingen: mag via doe-het-zelf of door werknemer(s) met opleidingsattest eenvoudige handelingen
Aanbevolen saneringsmethode: Eenvoudige handeling met bijkomende maatregelen. Het materiaal dient goed te worden gefixeerd voor deze wordt verwijderd.

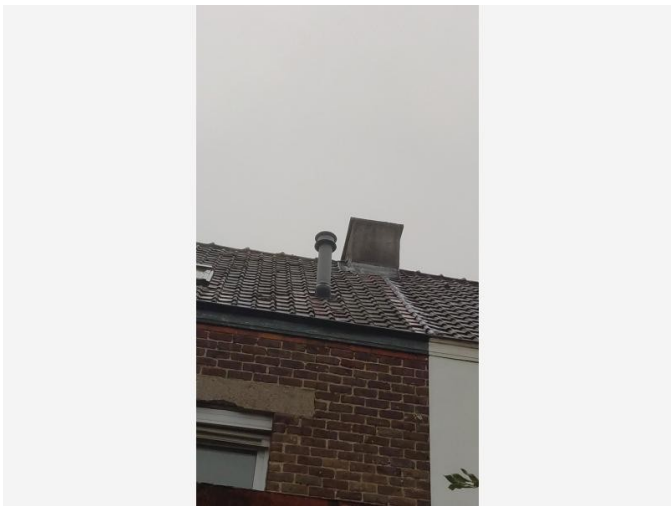
Situeringfoto

Permanente beperking

Reden: Het te onderzoeken materiaal situeert zich hoger dan 3,50 m te rekenen vanaf een veilige ondergrond

Uitleg van de asbestdeskundige: in de schouw niet kunnen inspecteren

(Asbest)materiaal	Rookgaskanaal
Karakterisatie	Asbest (verdacht)
Primaire drager	Schuin dak

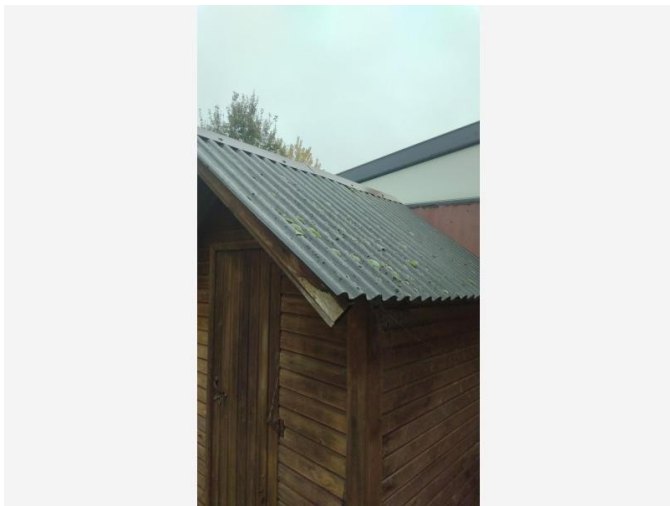
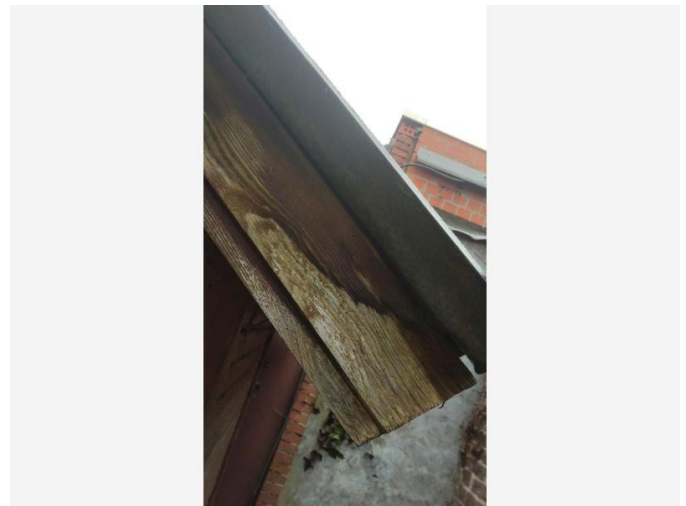
Fiche 7: Golfplaat

Geen asbest

#	Type	Referentie	Resultaat
7.1	Puntmonster	M02	Geen asbest

Beschrijving	Golfplaat
Omgeving	Buiten
Primaire drager	Vloer
Bindmiddel van materiaal	Cement
Gebondenheid op basis van bindmiddel	Hecht
Hoeveelheid (oppervlakte - aantal)	• 4,00 m ² - 1 stuk
Totale oppervlakte	4,00 m ²
Identificatiemethode	Vaststelling met monsternamen
Destructieve handeling voor identificatie	Nee
