# Asbestinventarisatetest

Meiboom 31, 1500 Halle

Attestnummer : 20241212-000019.000

Uitgegeven op : 12.12.2024

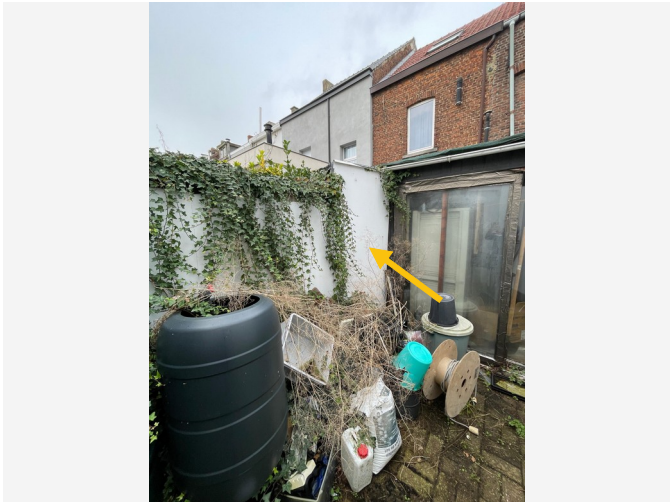
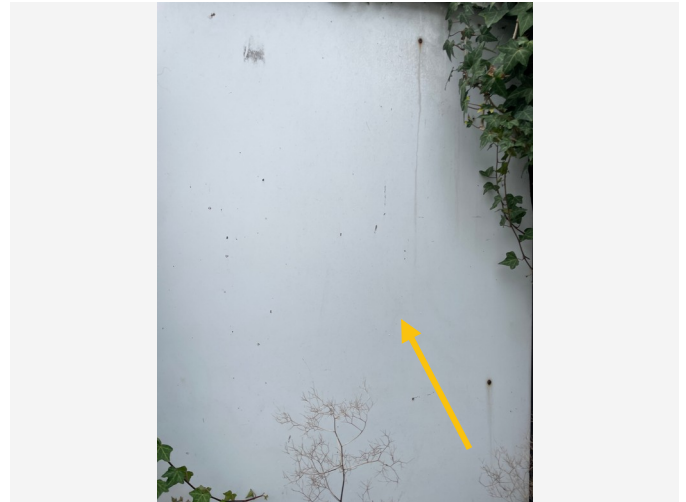
Eindbeoordeling materiaalrisico	Laag materiaalrisico en/of verlaagde kans op vezelvrijgave
---------------------------------	--

Gebondenheid	Categorie 1: hechtgebonden in oorsprong
Asbestsoort (vezeltype)	Crocidoliet aanwezig
Asbestconcentratie	Laag (< 50%)
Afschermingsgraad van het gehele materiaal	Geheel of deels vrij aan de buitenlucht
Toestand van het materiaal	Licht beschadigd, licht verweerd. Intact calciumsilicaatmateriaal of categorie III 'gebondenheid'

Beschrijving	Plaat type Glasal tegen scheidingsmuur - Koer
Omgeving	Buiten
Primaire drager	Wand vrijstaand (scheidingsmuur, ...)
Asbestmateriaal	Plaat, paneel, tablet - Geëmailleerd, type Glasal
Bindmiddel van asbestmateriaal	Cement
Gebondenheid op basis van bindmiddel	Hecht
Hoeveelheid (oppervlakte - dikte - aantal)	<ul style="list-style-type: none"><li>• 5,00 m<sup>2</sup> - 0,50 cm - 1 stuk</li></ul>
Totaal volume	0,025 m <sup>3</sup>
Eenvoudig bereikbaar	Ja
Bevestigingswijze	<ul style="list-style-type: none"><li>• Geschroefd</li></ul>
Identificatiemethode	Vaststelling zonder monstername
Destructieve handeling voor identificatie	Nee
Opmerking	Betreft de hoeveelheid in totaliteit. Hoeveelheid is een inschatting.

- Zorg voor een veilig beheer. Vermijd het beschadigen van het asbestmateriaal. Controleer de toestand jaarlijks op wijzigingen.
- Verwijder dit asbestmateriaal zo snel mogelijk. Volg de toestand goed op.

- Eenvoudige handelingen: mag via doe-het-zelf of door werknemer(s) met opleidingsattest eenvoudige handelingen  
Het is aangewezen om het materiaal te laten verwijderen door een aannemer met opleidingsattest eenvoudige handelingen. Gebruik van persoonlijke beschermingsmiddelen + fixatie + dubbel verpakken zijn belangrijk. Ik verwijs naar de toelichting achteraan in het asbestattest, waar de methodieken asbestverwijdering worden beschreven.

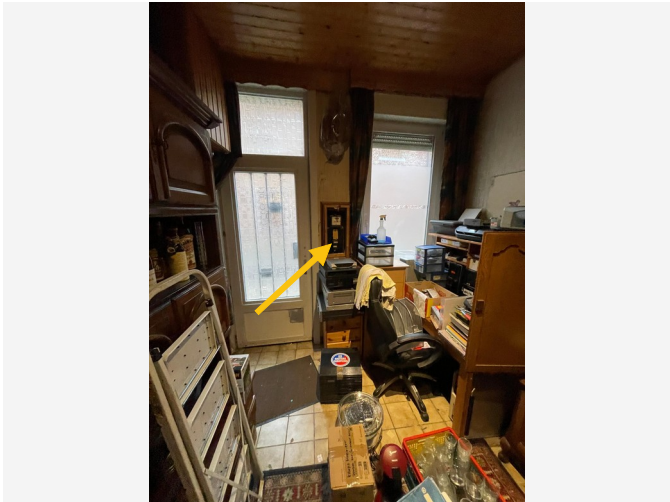
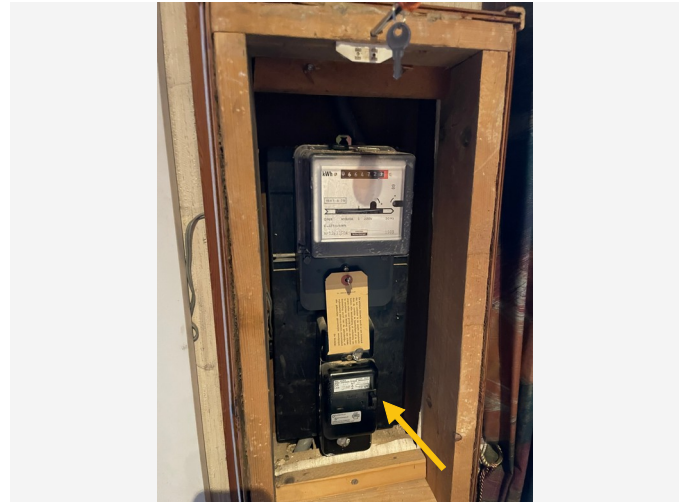
Eindbeoordeling materiaalrisico	Laag materiaalrisico en/of verlaagde kans op vezelvrijgave
---------------------------------	--

Gebondenheid	Categorie 1: hechtgebonden in oorsprong
Asbestsoort (vezeltype)	Crocidoliet aanwezig
Asbestconcentratie	Laag (< 50%)
Afschermingsgraad van het gehele materiaal	Geheel of deels (ook) vrij aan de binnenlucht
Toestand van het materiaal	Onbeschadigd, niet verweerd

Beschrijving	Elektrische infrastructuur in kunststof Bakeliet
Omgeving	Binnen
Primaire drager	Communicatie en elektrische infrastructuur en uitrusting
Asbestmateriaal	Plaat, paneel, tablet - Type Bakeliet
Bindmiddel van asbestmateriaal	Kunststof of -hars
Gebondenheid op basis van bindmiddel	Hecht
Hoeveelheid (oppervlakte - dikte - aantal)	• 0,10 m <sup>2</sup> - 2,00 cm - 1 stuk
Totaal volume	0,002 m <sup>3</sup>
Eenvoudig bereikbaar	Ja
Bevestigingswijze	• Geschroefd
Identificatiemethode	Vaststelling zonder monstername
Destructieve handeling voor identificatie	Nee
Opmerking	Hoeveelheid is een inschatting.

- Zorg voor een veilig beheer. Vermijd het beschadigen van het asbestmateriaal. Controleer de toestand jaarlijks op wijzigingen.

- Eenvoudige handelingen: mag via doe-het-zelf of door werknemer(s) met opleidingsattest eenvoudige handelingen  
Mag via doe-het-zelf, indien het materiaal intact blijft (niet breken of beschadigen). Gebruik van persoonlijke beschermingsmiddelen + dubbel verpakken + fixatie zijn belangrijk. Een tellerkast mag enkel verwijderd worden door de netwerkbeheerder! Ik verwijs naar de toelichting achteraan in het asbestattest, waar de methodieken asbestverwijdering worden beschreven.

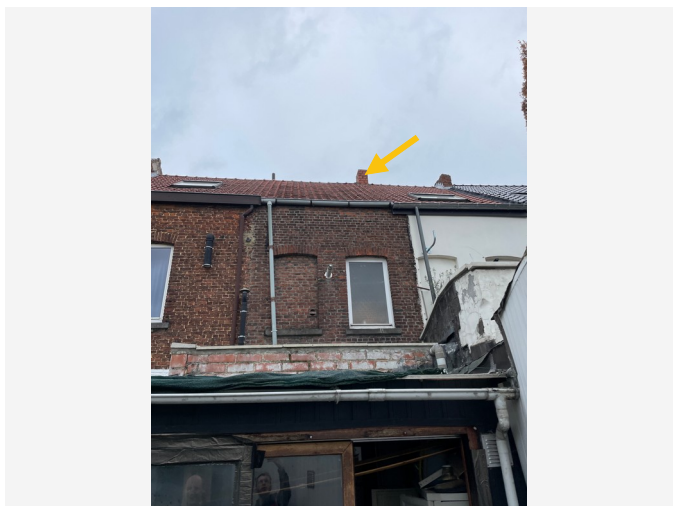
Situeringfoto

**Reden:** Het te onderzoeken materiaal situeert zich hoger dan 3,50 m te rekenen vanaf een veilige ondergrond

**Uitleg van de asbestdeskundige:** Schouw niet te inspecteren vanaf veilige ondergrond of via plat dak: hoogte meer dan 3,5 meter. Langs dakvenster ook geen mogelijkheid om schouw in inspecteren: geen veilige situatie.

(Asbest)materiaal	Buis, koker, leiding, pijp, doorvoer
Karakterisatie	Asbest (verdacht)
Primaire drager	HVAC infrastructuur en uitrusting

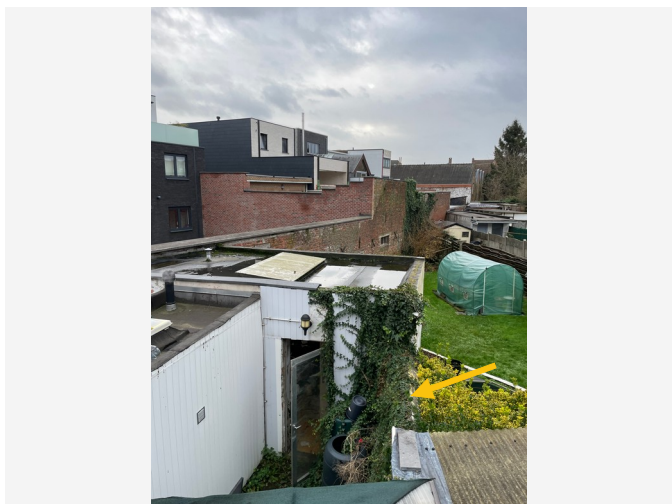
*Situeringfoto*

**Reden:** Het onderzoek kan niet uitgevoerd worden binnen de bepalingen van de Welzijnswet

**Uitleg van de asbestdeskundige:** Scheidingsmuur kant buur niet te inspecteren: risico op schade bij plaatsen ladder. Geen beoordeling mogelijk van achterkant scheidingsmuur.

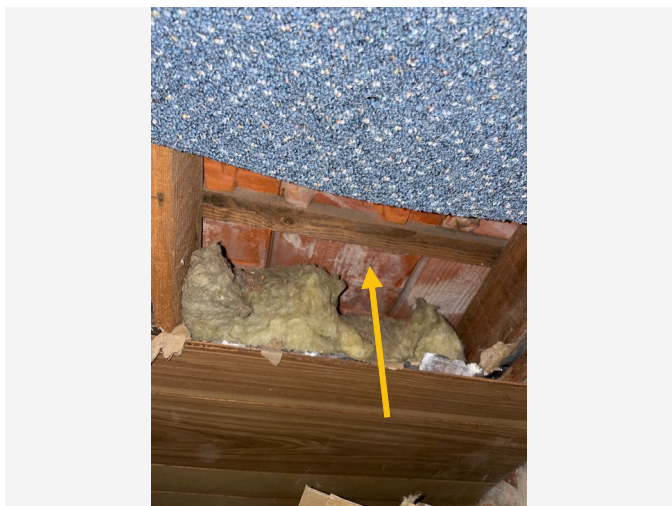
Geen asbestverdacht onderdak aanwezig.

Identificatiemethode	Vaststelling & expertise (niet-asbestverdacht)
Primaire drager	Schuin dak
(Asbest)materiaal	Plaat, paneel, tablet - Type Menuiserite
Bindmiddel	Cement
Gebondenheid bindmiddel	Hecht

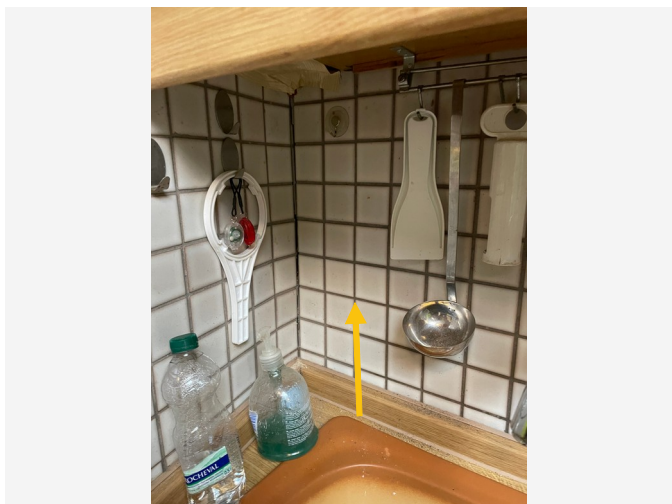
Tegellijm is nergens vast te stellen: geen schade aan tegels in keuken. Geen monsternamen mogelijk. Destructief onderzoek is noodzakelijk om achterliggende lagen te analyseren.

Identificatiemethode	Redelijk vermoeden
Primaire drager	Binnenwand
(Asbest)materiaal	In-situ afwerkingslagen - Lijm laag
Bindmiddel	Cement
Gebondenheid bindmiddel	Hecht

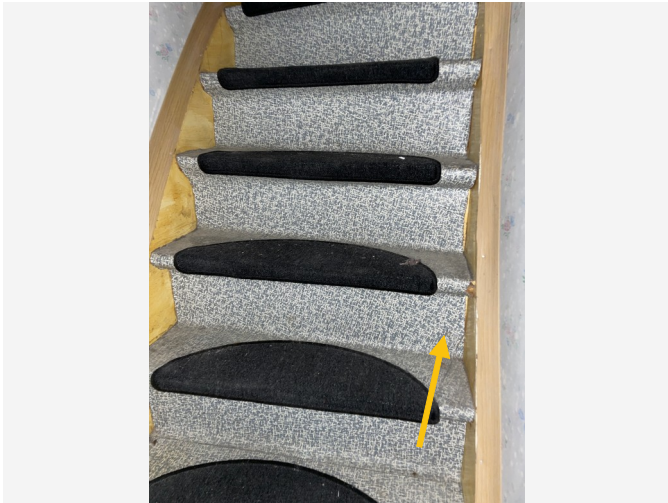
Vloerzeil zonder kartonnen onderlaag: niet asbestverdacht.

Identificatiemethode	Vaststelling & expertise (niet-asbestverdacht)
Primaire drager	Vloer
(Asbest)materiaal	Prefab - afwerking - Vloerzeil
Bindmiddel	Karton - papier - viltachtig
Gebondenheid bindmiddel	Niet-hechtgebonden

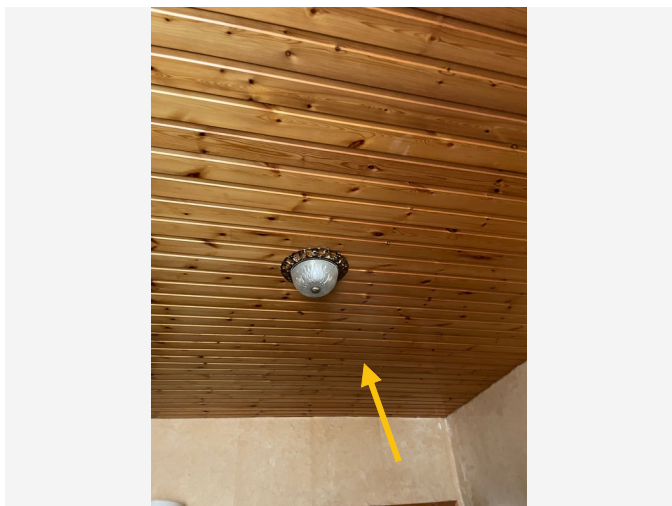
Volledige woning in valse plafonds (hout). Geen monsternamen pleisterwerk plafond mogelijk. Destructief onderzoek is noodzakelijk om achterliggende lagen te inspecteren.

Identificatiemethode	Redelijk vermoeden
Primaire drager	Plafond
(Asbest)materiaal	In-situ afwerkingslagen - Pleisterwerk (wand, plafond, ...)
Bindmiddel	Gips - kalk
Gebondenheid bindmiddel	Niet-hechtgebonden

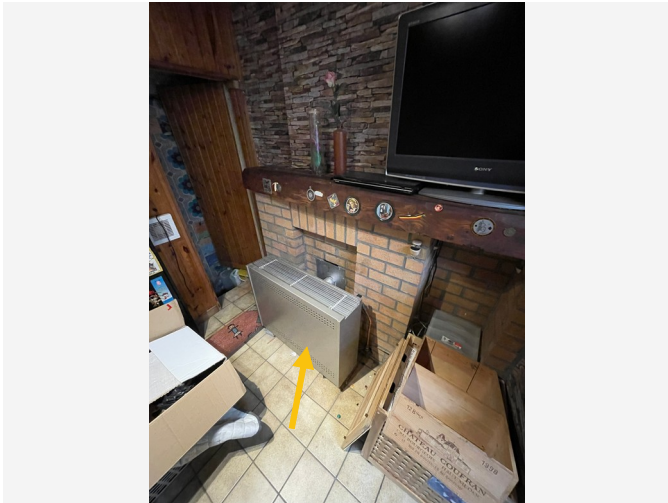
Langs buitenzijde geen asbestverdachte materialen vast te stellen. Het demonteren van het toestel behoort niet tot de inspanningsverplichtingen van de ADI. Destructief onderzoek is noodzakelijk.

Identificatiemethode	Redelijk vermoeden
Primaire drager	Ruimteverwarming
(Asbest)materiaal	Pakking, dichting
Bindmiddel	Karton - papier - viltachtig
Gebondenheid bindmiddel	Niet-hechtgebonden

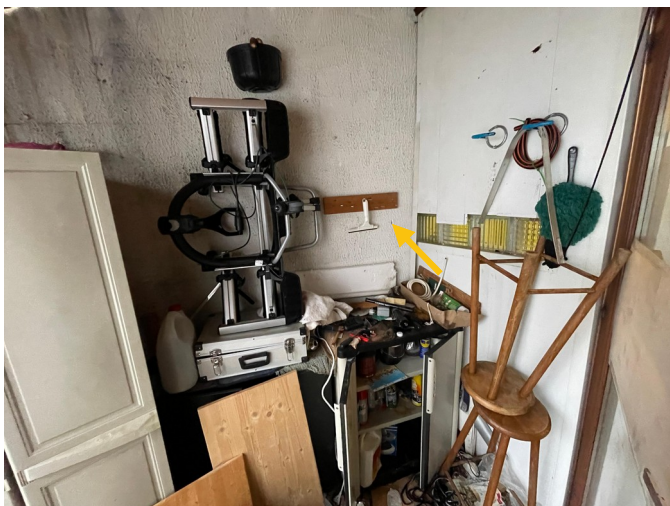
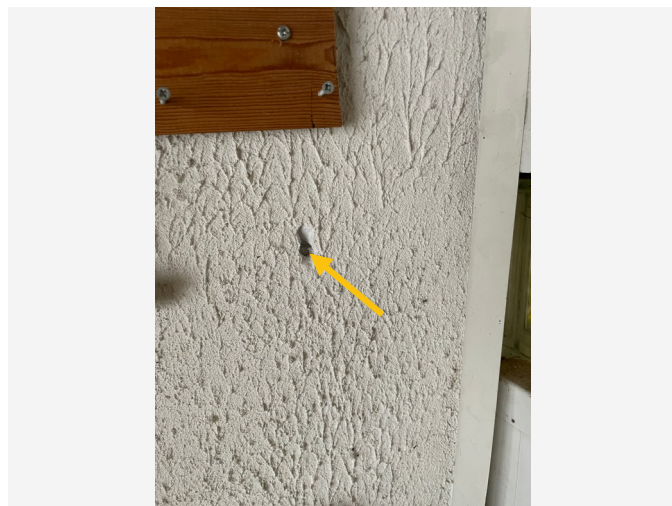
Geen asbest

#	Type	Referentie	Resultaat
10.1	Mengmonster	MM02	Geen asbest

<b>Beschrijving</b>	Crepi tegen binnenwand - Veranda
<b>Omgeving</b>	Binnen
<b>Primaire drager</b>	Binnenwand
<b>Bindmiddel van materiaal</b>	Gips - kalk
<b>Gebondenheid op basis van bindmiddel</b>	Niet-hechtgebonden
<b>Hoeveelheid (oppervlakte - dikte - aantal)</b>	• 5,00 m <sup>2</sup> - 1,00 cm - 1 stuk
<b>Totaal volume</b>	0,05 m <sup>3</sup>
<b>Identificatiemethode</b>	Vaststelling met monstername
<b>Destructieve handeling voor identificatie</b>	Nee
<b>Opmerking</b>	Hoeveelheid is een inschatting.

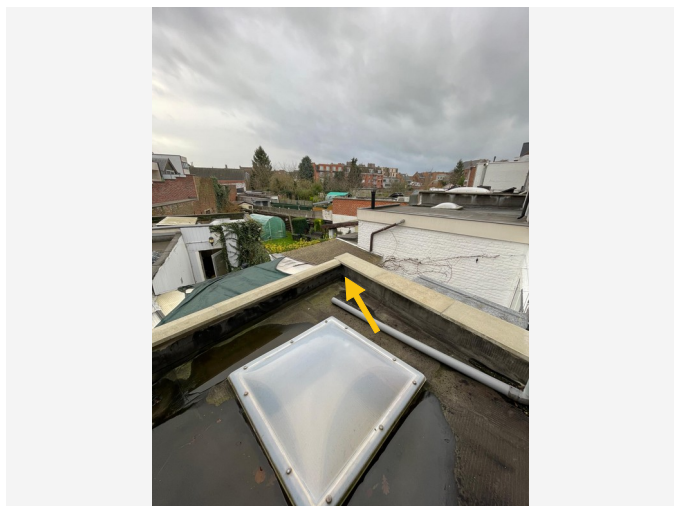
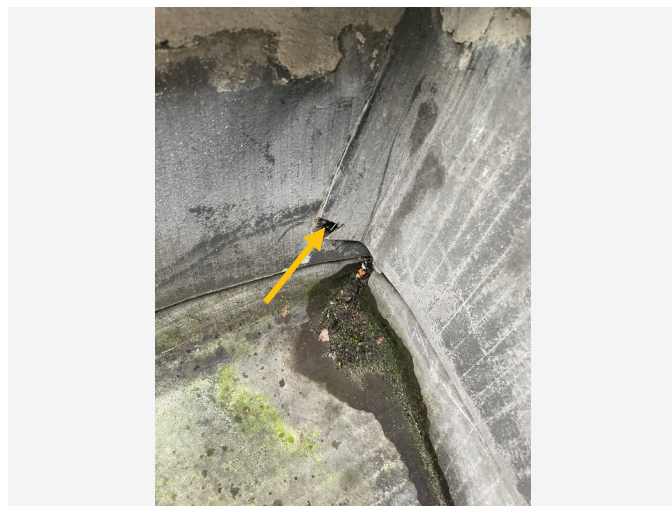
# Fiche 11: Roofing plat dak

Geen asbest

#	Type	Referentie	Resultaat
11.1	Puntmonster	MM03	Geen asbest

<b>Beschrijving</b>	Roofing plat dak
<b>Omgeving</b>	Buiten
<b>Primaire drager</b>	Plat dak
<b>Bindmiddel van materiaal</b>	Bitumen (roofing, teer, asfalt)
<b>Gebondenheid op basis van bindmiddel</b>	Hecht
<b>Hoeveelheid (oppervlakte - aantal)</b>	• 25,00 m <sup>2</sup> - 1 stuk
<b>Totale oppervlakte</b>	25,00 m <sup>2</sup>
<b>Identificatiemethode</b>	Vaststelling met monstername
<b>Destructieve handeling voor identificatie</b>	Nee
<b>Opmerking</b>	Plat dak van tuinhuis bestaat uit dezelfde soort roofing. Bovenste laag roofing is niet asbesthoudend (zie labo-analyse). Mogelijks oudere roofing aanwezig onder bovenste roofinglaag. Destructief onderzoek is noodzakelijk om onderliggende lagen te analyseren. Hoeveelheid is een inschatting.

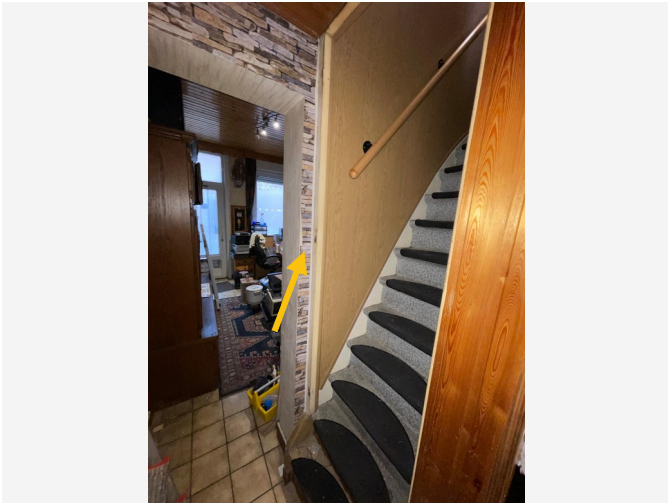
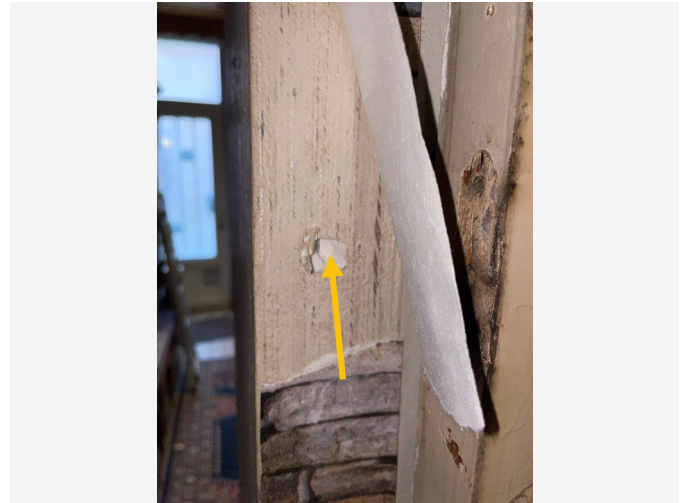
Geen asbest

#	Type	Referentie	Resultaat
12.1	Mengmonster	MM01	Geen asbest

Beschrijving	Pleisterwerk muren
Omgeving	Binnen
Primaire drager	Binnenwand
Bindmiddel van materiaal	Gips - kalk
Gebondenheid op basis van bindmiddel	Niet-hechtgebonden
Hoeveelheid (oppervlakte - dikte - aantal)	• 85,00 m <sup>2</sup> - 1,50 cm - 1 stuk
Totaal volume	1,275 m <sup>3</sup>
Identificatiemethode	Vaststelling met monsternamen
Destructieve handeling voor identificatie	Nee
Opmerking	Monsters genomen in slaapkamer, keuken en trappenhal. Geen aparte stookruimte aanwezig. Hoeveelheid is een inschatting.
