Asbestinventarisatetest

Brusselsesteenweg 518, 9402 Ninove

Attestnummer : 20241204-000418.000

Uitgegeven op : 04.12.2024

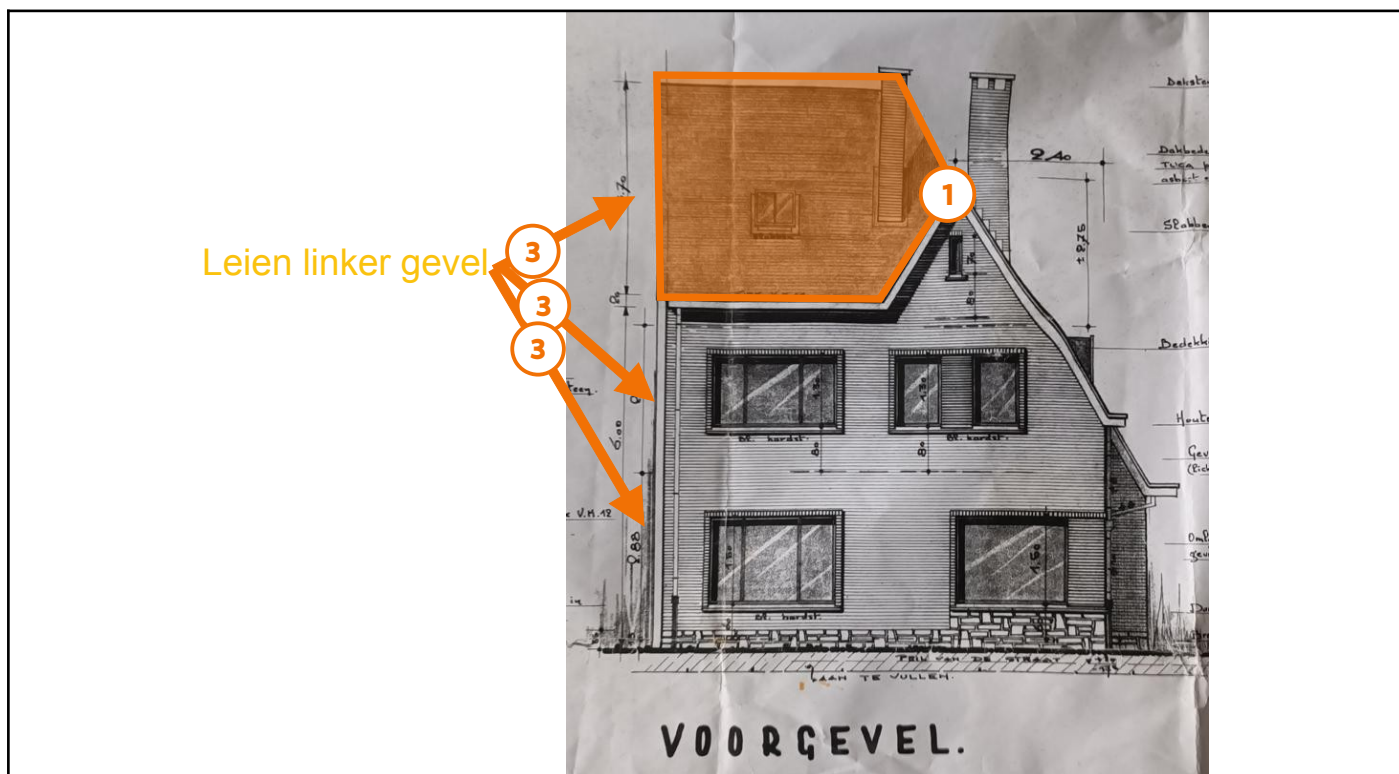
Plan 1.8: Voorgevel

Beschrijving	Type	Actie
1. Leien	Asbestmateriaal	Verwijderen
3. Gevelleien linker gevel	Asbestmateriaal	Verwijderen

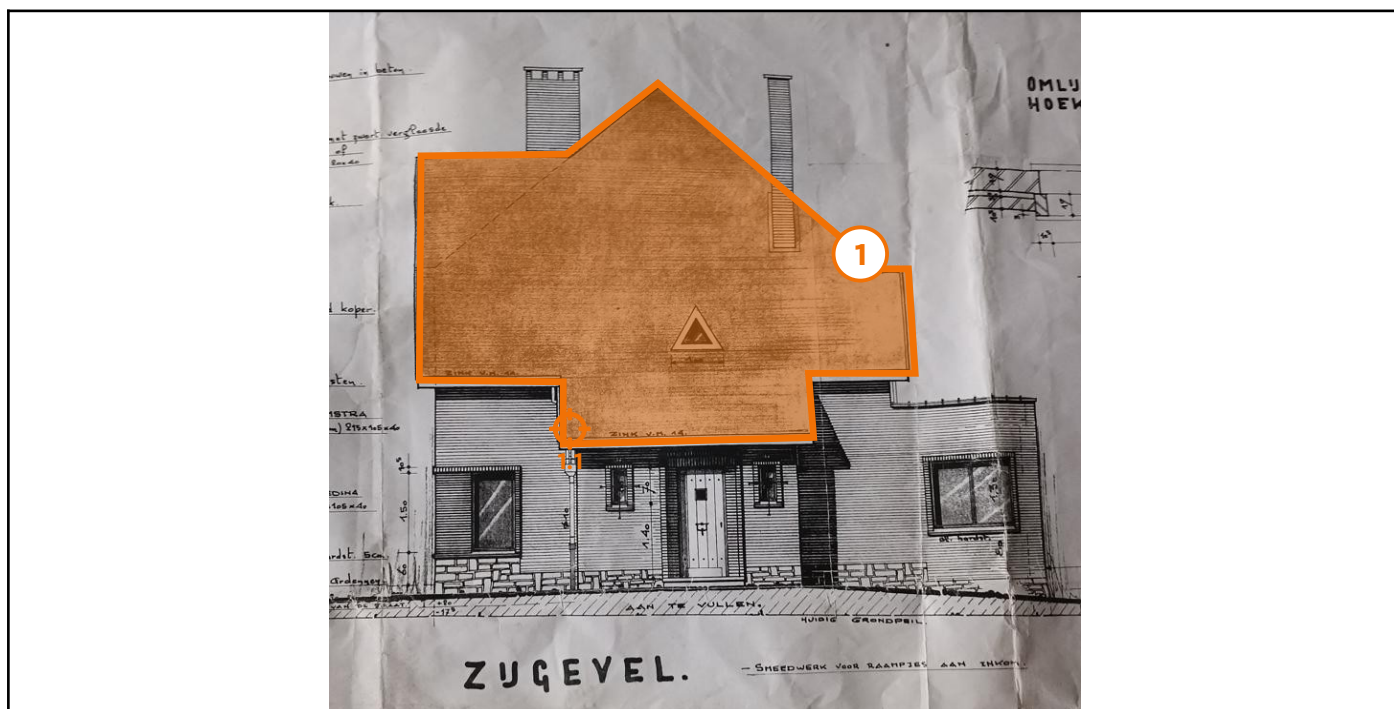
Plan 1.9: Rechter gevel

Beschrijving	Type	Actie
1. Leien	Asbestmateriaal	Verwijderen
1.1 Code: 4	Puntmonster	-

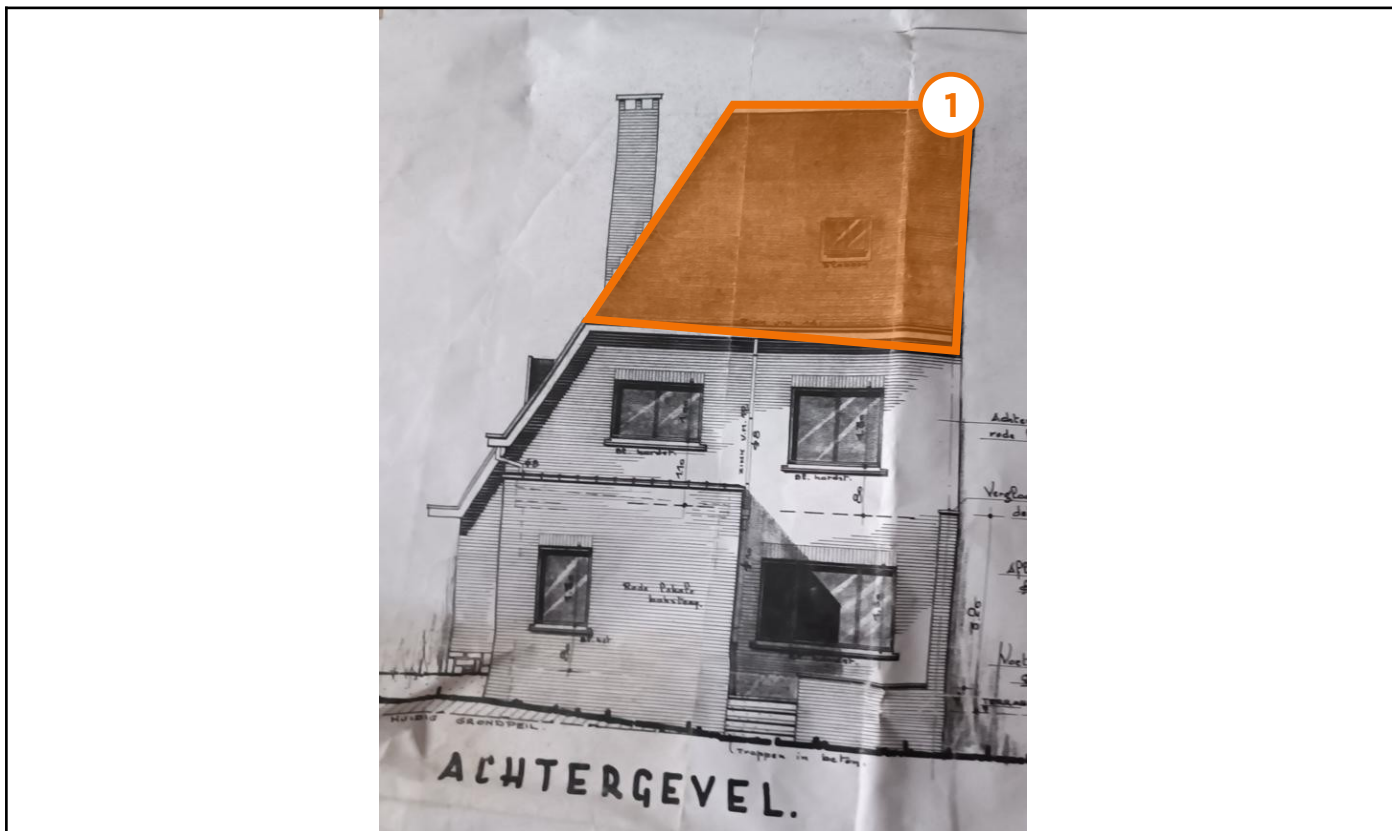
Plan 1.10: Achtergevel

Beschrijving	Type	Actie
1. Leien	Asbestmateriaal	Verwijderen

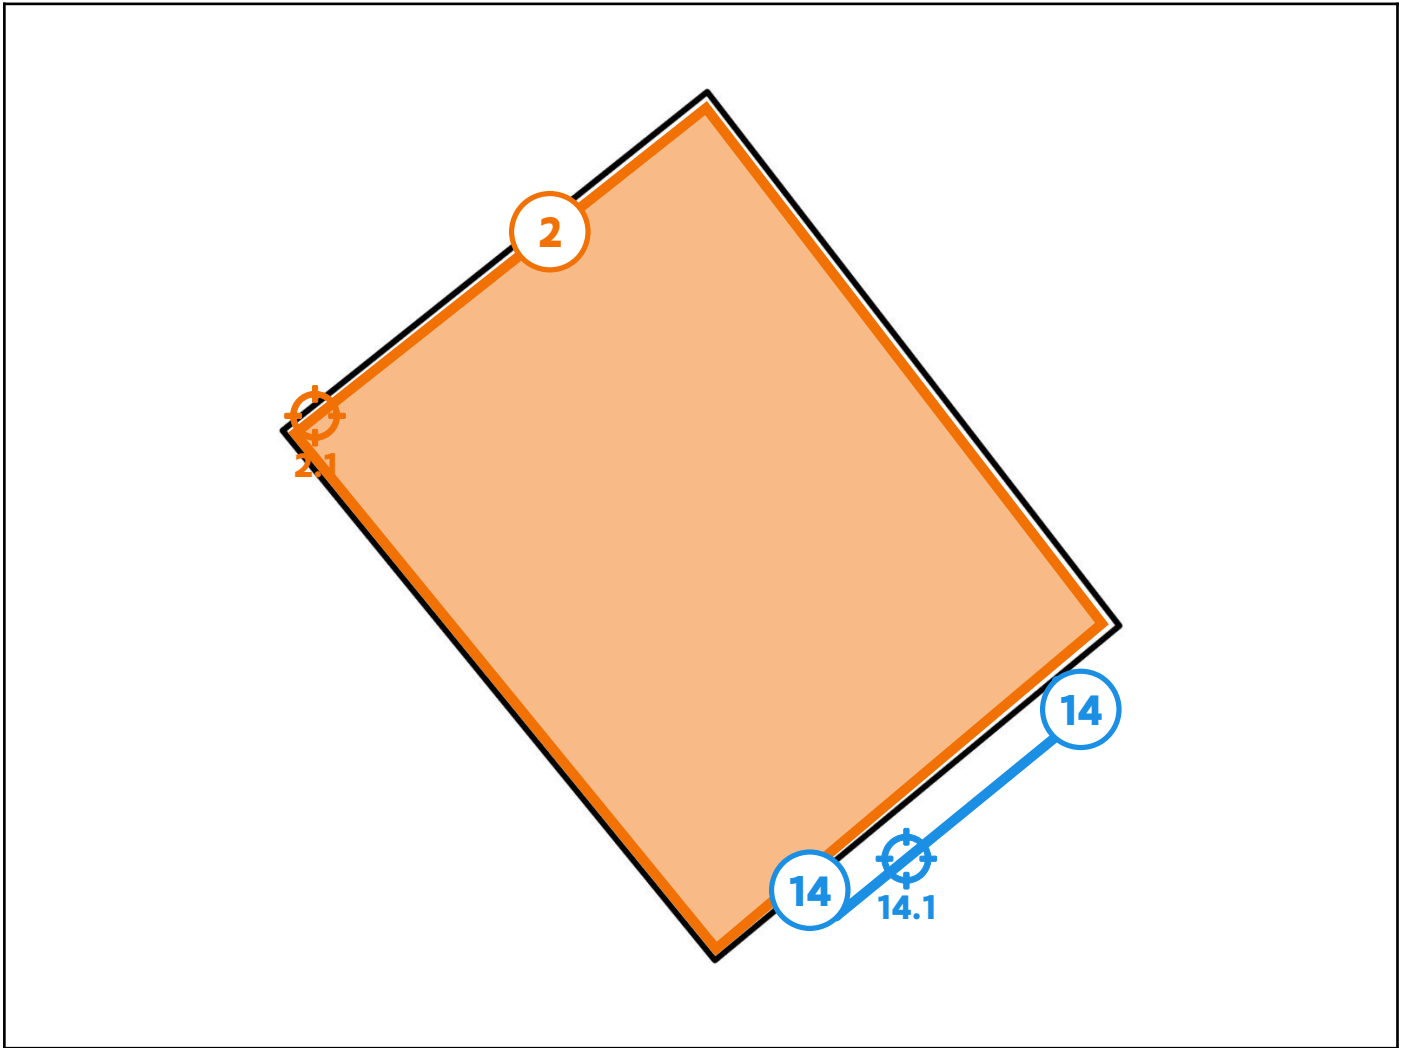
Plan 3.1: Constructie plan

Beschrijving	Type	Actie
2. Leien tuinhuis (1)	Asbestmateriaal	Verwijderen
2.1 Code: 6	Puntmonster	-
14. Stopverf buiten (loods/tuinhuis 1)	Geen asbest	-
14.1 Code: 5	Puntmonster	-

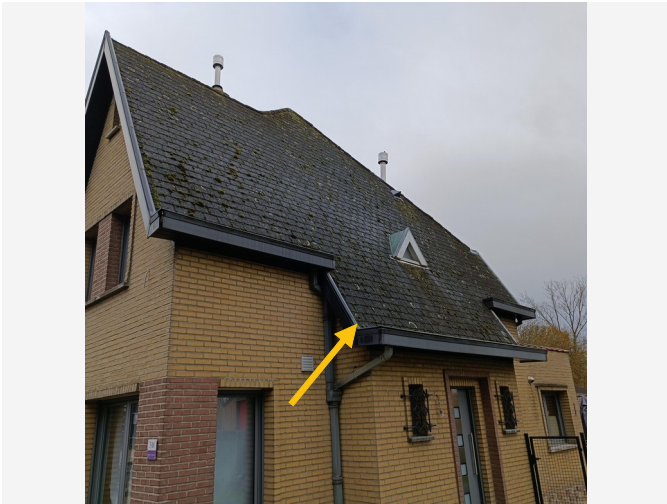
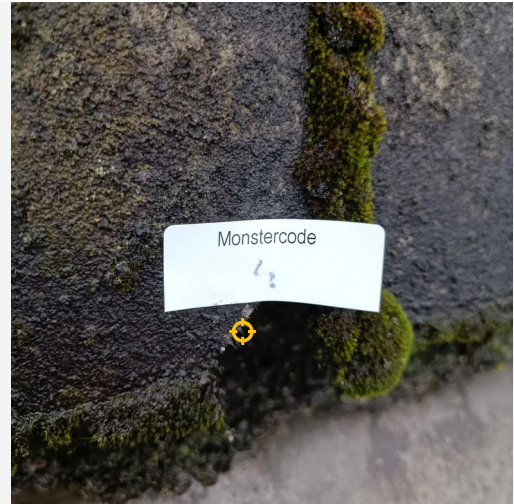
Eindbeoordeling materiaalrisico	Verhoogd materiaalrisico en/of verhoogde kans op vezelvrijgave
---------------------------------	--

Gebondenheid	Categorie 1: hechtgebonden in oorsprong
Asbestsoort (vezeltype)	Alleen chrysotiel
Asbestconcentratie	Laag (< 50%)
Afschermingsgraad van het gehele materiaal	Geheel of deels vrij aan de buitenlucht
Toestand van het materiaal	Matig beschadigd, matig verweerd

#	Type	Referentie	Resultaat
1.1	Puntmonster	4	Chrysotiel

Beschrijving	Leien
Omgeving	Buiten
Primaire drager	Schuin dak
Asbestmateriaal	Dak- en gevelbekleding - Lei, shingle
Bindmiddel van asbestmateriaal	Cement
Gebondenheid op basis van bindmiddel	Hecht
Hoeveelheid (oppervlakte - aantal)	<ul style="list-style-type: none">• 112,00 m² - 1 stuk
Totale oppervlakte	112,00 m ²
Eenvoudig bereikbaar	Ja
Bevestigingswijze	<ul style="list-style-type: none">• Geklemd• Genageld, geniet
Identificatiemethode	Vaststelling met monstername
Destructieve handeling voor identificatie	Nee
Opmerking	<p>Er werd een staal genomen aan een uitstekend stuk waardoor de waterdichtheid van de dakbedekking niet in het gedrang komt.</p> <p>De vermelde oppervlaktes, diktes en volumes betreffen een beredeneerde schatting. Er worden geen rechten verleend aan deze oppervlaktes/diktes/volumes.</p>

Verwijderen

- Zorg voor een veilig beheer. Vermijd het beschadigen van het asbestmateriaal. Controleer de toestand jaarlijks op wijzigingen.
- Hemelwater dat afspoelt van asbestcement daken of gevels kan asbestdeeltjes bevatten. Gebruik het enkel voor gesloten circuits (bv. spoelen toiletten). Reinig na het vervangen van het dak of de gevel de dakgoten en regenwaterput of -ton om asbesthoudend sediment of slib te verwijderen

- Eenvoudige handelingen: mag via doe-het-zelf of door werknemer(s) met opleidingsattest eenvoudige handelingen
EH via doe-het zelf Standaard dragen van de nodige wegwerp beschermingsmiddelen FFP 3 masker , handschoenen en tyvec CAT III type 5-6

Indien mogelijk de ondervloer afdekken , leien voorzichtig verwijderen, extra fixeren, niet breken , niet gooien, onmiddellijk verpakken of voorzichtig in container met asbest bag plaatsen.

Gebruik geen stortkokers.

Indien leien in slechte staat zijn en kans bestaat op breken : Eenvoudige handeling opgeleid personeel , alle

werknemer(s) moeten wel beschikken over een opleidingsattest eenvoudige handelingen 8u

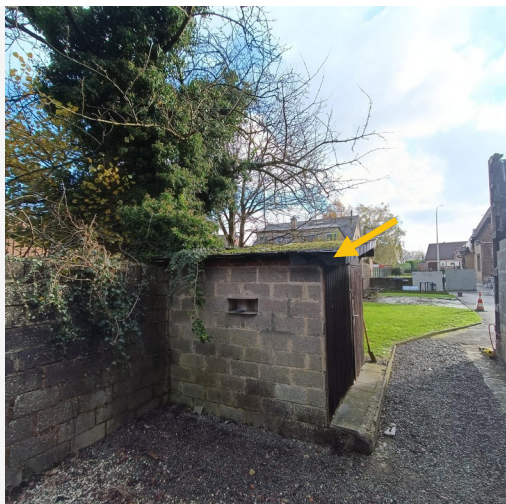
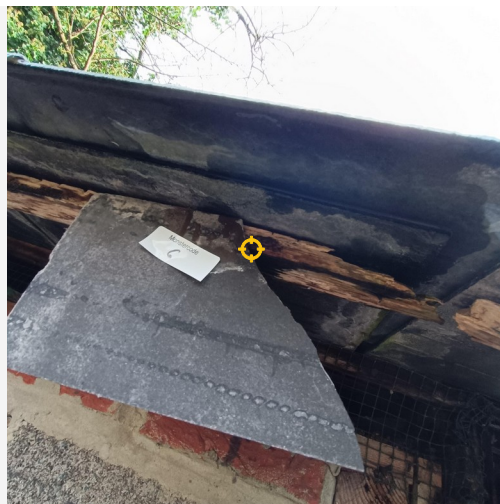
Eindbeoordeling materiaalrisico	Verhoogd materiaalrisico en/of verhoogde kans op vezelvrijgave
---------------------------------	--

Gebondenheid	Categorie 1: hechtgebonden in oorsprong
Asbestsoort (vezeltype)	Alleen chrysotiel
Asbestconcentratie	Laag (< 50%)
Afschermingsgraad van het gehele materiaal	Geheel of deels vrij aan de buitenlucht
Toestand van het materiaal	Matig beschadigd, matig verweerd

#	Type	Referentie	Resultaat
2.1	Puntmonster	6	Chrysotiel

Beschrijving	Leien tuinhuis (1)
Omgeving	Buiten
Primaire drager	Plat dak
Asbestmateriaal	Dak- en gevelbekleding - Lei, shingle
Bindmiddel van asbestmateriaal	Cement
Gebondenheid op basis van bindmiddel	Hecht
Hoeveelheid (oppervlakte - aantal)	<ul style="list-style-type: none">• 7,00 m² - 1 stuk
Totale oppervlakte	7,00 m ²
Eenvoudig bereikbaar	Ja
Bevestigingswijze	<ul style="list-style-type: none">• Geklemd• Genageld, geniet
Identificatiemethode	Vaststelling met monstername
Destructieve handeling voor identificatie	Nee
Opmerking	<p>Er werd een staal genomen aan een uitstekend stuk waardoor de waterdichtheid van de dakbedekking niet in het gedrang komt.</p> <p>De vermelde oppervlaktes, diktes en volumes betreffen een beredeneerde schatting. Er worden geen rechten verleend aan deze oppervlaktes/diktes/volumes.</p>

Verwijderen

- Zorg voor een veilig beheer. Vermijd het beschadigen van het asbestmateriaal. Controleer de toestand jaarlijks op wijzigingen.

- Eenvoudige handelingen: mag via doe-het-zelf of door werknemer(s) met opleidingsattest eenvoudige handelingen
EH via doe-het zelf Standaard dragen van de nodige wegwerp beschermingsmiddelen FFP 3 masker , handschoenen en tyvec CAT III type 5-6

Indien mogelijk de ondervloer afdekken , leien voorzichtig verwijderen, extra fixeren, niet breken , niet gooien, onmiddellijk verpakken of voorzichtig in container met asbest bag plaatsen.

Gebruik geen stortkokers.

Indien leien in slechte staat zijn en kans bestaat op breken : Eenvoudige handeling opgeleid personeel , alle werknemer(s) moeten wel beschikken over een opleidingsattest eenvoudige handelingen 8u

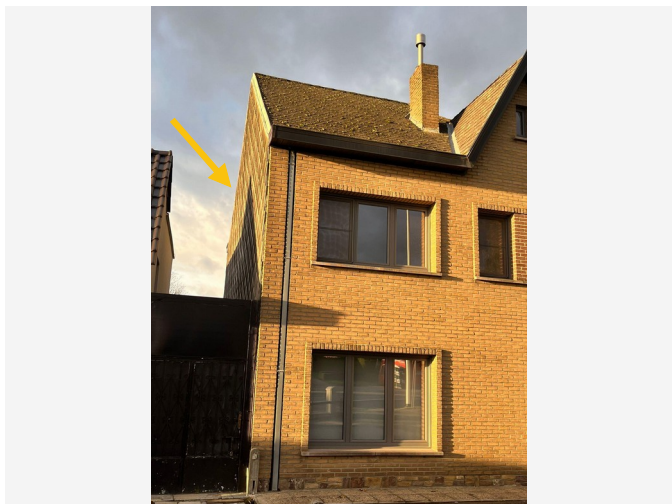
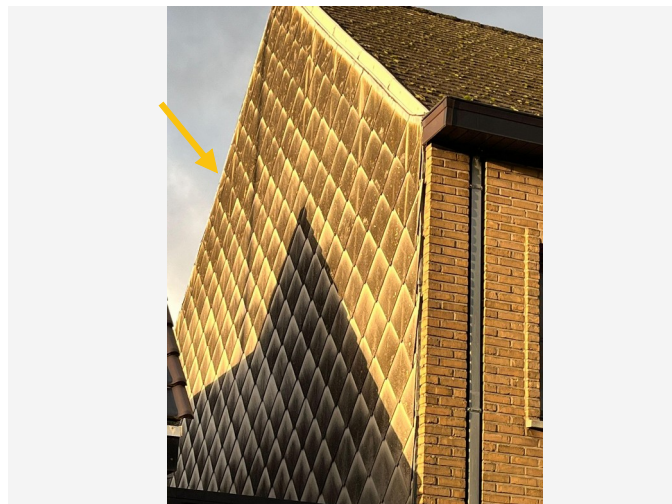
Eindbeoordeling materiaalrisico	Verhoogd materiaalrisico en/of verhoogde kans op vezelvrijgave
---------------------------------	--

Gebondenheid	Categorie 1: hechtgebonden in oorsprong
Asbestsoort (vezeltype)	Crocidoliet aanwezig
Asbestconcentratie	Laag (< 50%)
Afschermingsgraad van het gehele materiaal	Geheel of deels vrij aan de buitenlucht
Toestand van het materiaal	Matig beschadigd, matig verweerd

Beschrijving	Gevelleien linker gevel
Omgeving	Buiten
Primaire drager	Wand buitenschil
Asbestmateriaal	Dak- en gevelbekleding - Lei, shingle
Bindmiddel van asbestmateriaal	Cement
Gebondenheid op basis van bindmiddel	Hecht
Hoeveelheid (oppervlakte - aantal)	<ul style="list-style-type: none">• 72,00 m² - 1 stuk
Totale oppervlakte	72,00 m ²
Eenvoudig bereikbaar	Ja
Bevestigingswijze	<ul style="list-style-type: none">• Geklemd• Genageld, geniet
Identificatiemethode	Vaststelling zonder monsternamen
Destructieve handeling voor identificatie	Nee
Opmerking	De leien zijn visueel en volgens expertise als asbestverdacht beschouwd. De vermelde oppervlaktes, diktes en volumes betreffen een berekende schatting. Er worden geen rechten verleend aan deze oppervlaktes/diktes/volumes. Toegang enkel via privaatweg linker buur.

Verwijderen

- Zorg voor een veilig beheer. Vermijd het beschadigen van het asbestmateriaal. Controleer de toestand jaarlijks op wijzigingen.

- Eenvoudige handelingen: mag via doe-het-zelf of door werknemer(s) met opleidingsattest eenvoudige handelingen
EH via doe-het zelf Standaard dragen van de nodige wegwerp beschermingsmiddelen FFP 3 masker , handschoenen en tyvec CAT III type 5-6

Indien mogelijk de ondervloer afdekken , leien voorzichtig verwijderen, extra fixeren, niet breken , niet gooien, onmiddellijk verpakken of voorzichtig in container met asbest bag plaatsen.

Gebruik geen stortkokers.

Indien leien in slechte staat zijn en kans bestaat op breken : Eenvoudige handeling opgeleid personeel , alle werknemer(s) moeten wel beschikken over een opleidingsattest eenvoudige handelingen 8u

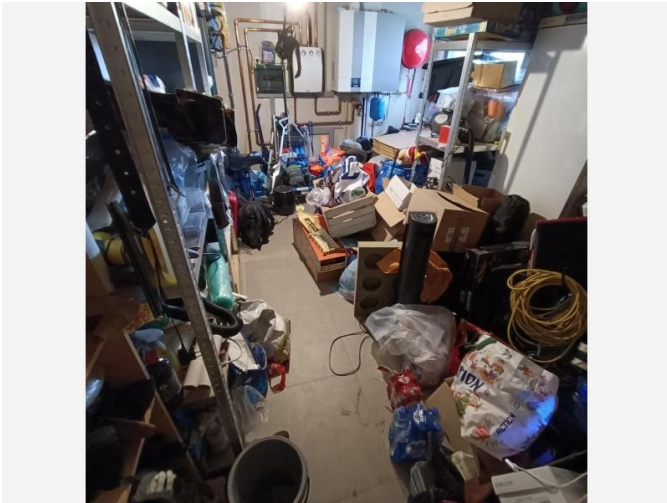
Tijdelijke beperking

Reden: Materiaal in opslag

Uitleg van de asbestdeskundige: Materialen/inboedel zijn in grote mate aanwezig. Vloer- en wanddelen konden niet volledig worden geïnspecteerd. Hierdoor zijn misschien verborgen asbestverdachte toepassingen aanwezig. De opdrachtgever blijkt redelijkerwijs niet in staat om het materiaal op korte termijn op te ruimen of te verwijderen. Het materiaal wordt pas verwijderd bij effectieve verhuis/verkoop. Termijn is onbekend.

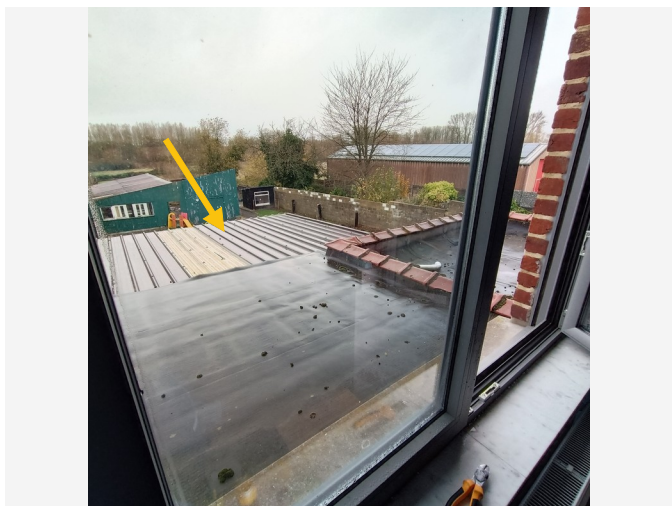
Metalen dakbedekking, geen weet van onderliggende toepassingen. Extra controle bij renovatie is aangewezen.

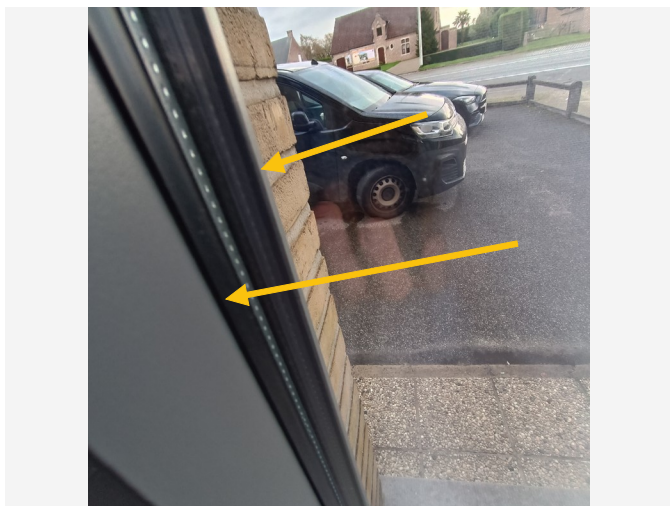
De gebruikte siliconen kit is niet asbestverdacht.

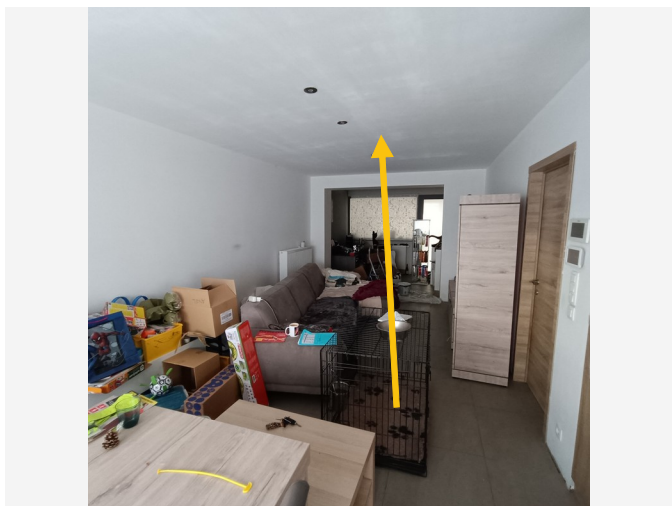
Plafonds op het gvl (woonkamer/keuken/polyvalente ruimte plaatmateriaal. Het is niet duidelijk of er pleisterwerk aanwezig is achter deze valse plafonds, het is aangewezen om bijkomend onderzoek uit te voeren bij werken.

Het plafond bestaat uit gipsplaten. Zonder destructieve handeling is het niet mogelijk om na te gaan of er asbesthoudende materialen aanwezig zijn achter de plafondafwerking. Als bij sloop of renovatie blijkt dat er boven dit plafond nog pleisterwerk aanwezig is, moet dit bemonsterd worden.

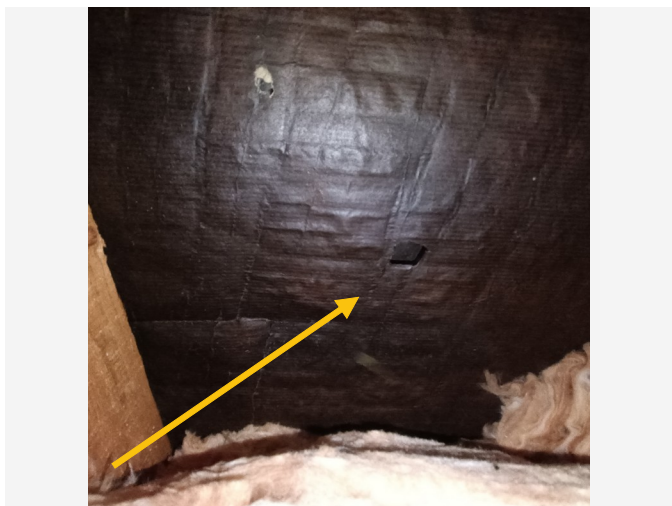
Het dak werd gecontroleerd, er is geen verdacht onderdak vastgesteld op de gecontroleerde plaatsen.

Er is een dampscherm aanwezig. Er is glaswol isolatie aanwezig.

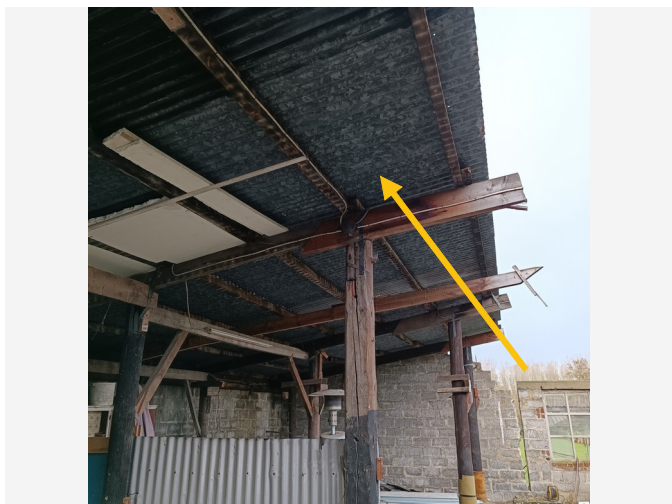
Betreft metalen golfplaten.

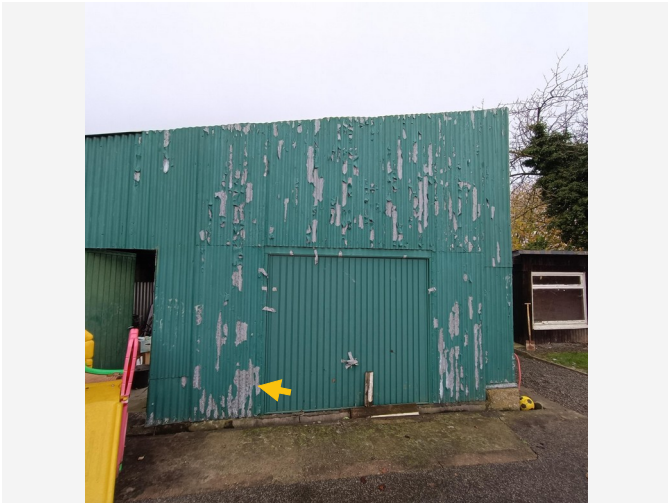
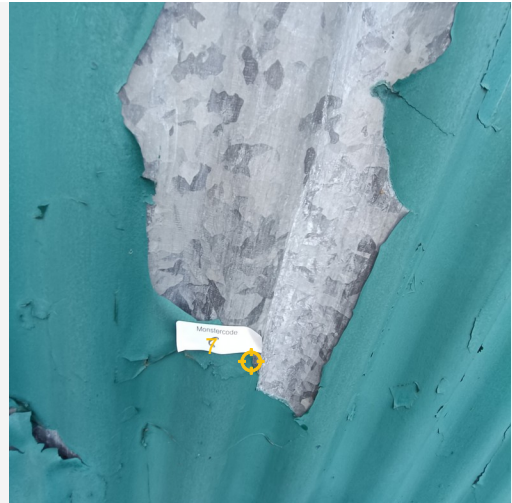
Fiche 11: Coating loods

Geen asbest

#	Type	Referentie	Resultaat
11.1	Puntmonster	7	Geen asbest

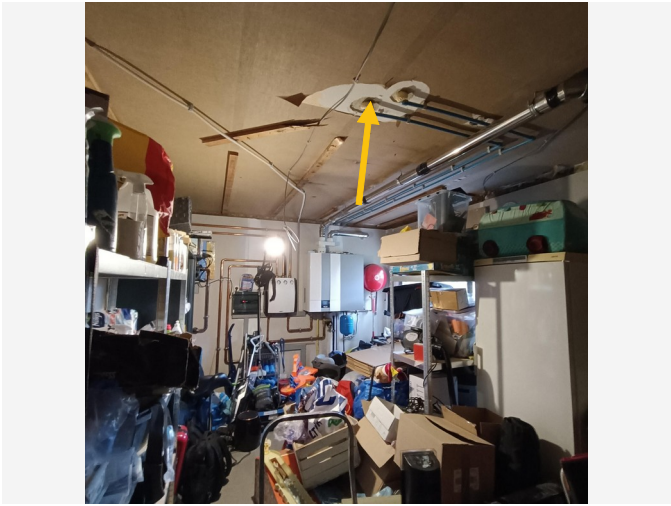
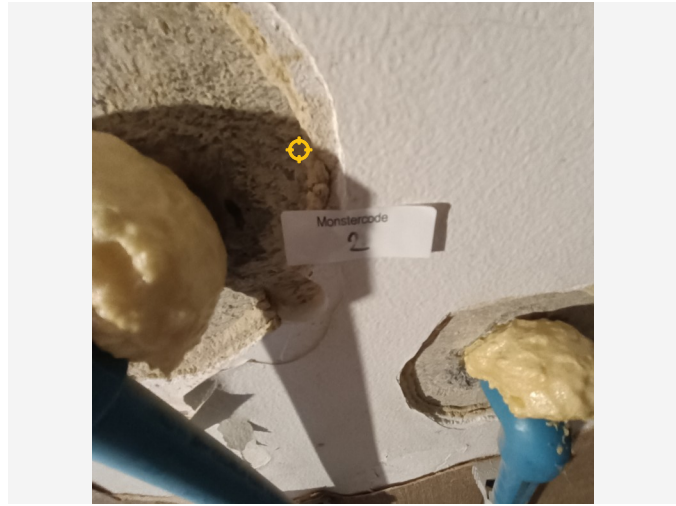
Fiche 12: Pleisterwerk plafonds

Geen asbest

#	Type	Referentie	Resultaat
12.1	Mengmonster	2	Geen asbest

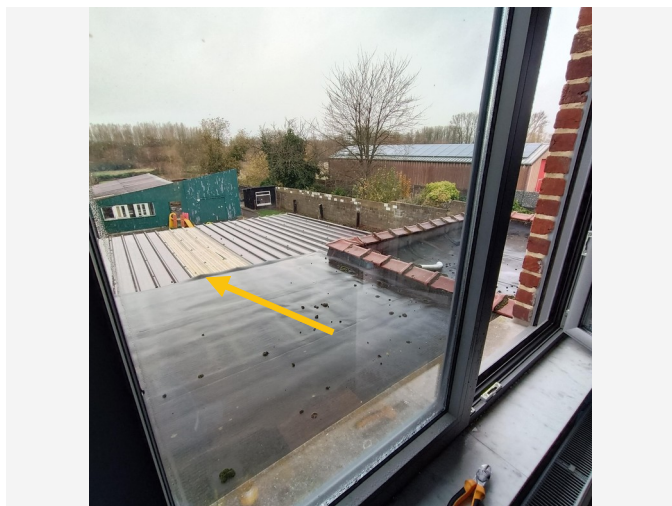
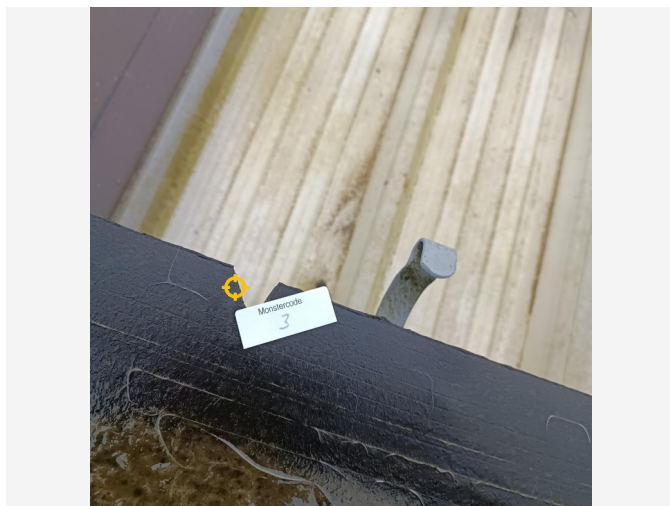
Geen asbest

#	Type	Referentie	Resultaat
13.1	Puntmonster	3	Geen asbest

Beschrijving	Bitumen plat dak
Omgeving	Buiten
Primaire drager	Plat dak
Bindmiddel van materiaal	Bitumen (roofing, teer, asfalt)
Gebondenheid op basis van bindmiddel	Hecht
Hoeveelheid (oppervlakte - aantal)	• 21,00 m ² - 1 stuk
Totale oppervlakte	21,00 m ²
Identificatiemethode	Vaststelling met monstername
Destructieve handeling voor identificatie	Nee
Opmerking	Er werd een staal genomen aan een overlappend stuk roofing waardoor de waterdichtheid van de dakbedekking niet in het gedrang komt. Het is niet duidelijk of er asbestverdachte onderlagen aanwezig zijn. Extra controle/staalname aangewezen bij renovatiewerken. De vermelde oppervlaktes, diktes en volumes betreffen een bereedeneerde schatting. Er worden geen rechten verleend aan deze oppervlaktes/diktes/volumes.

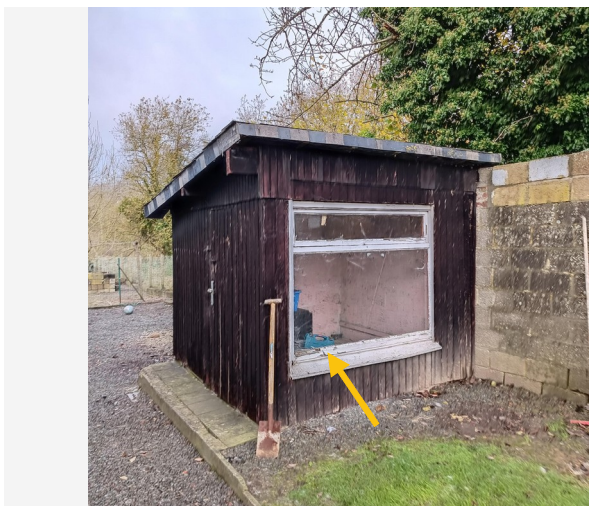
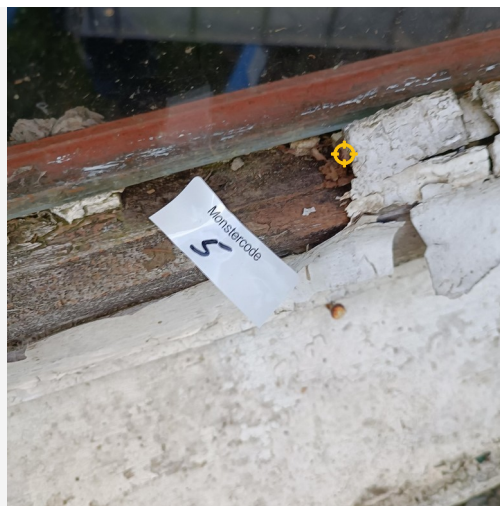
Geen asbest

#	Type	Referentie	Resultaat
14.1	Puntmonster	5	Geen asbest

Beschrijving	Stopverf buiten (loods/tuinhuis 1)
Omgeving	Buiten
Primaire drager	Wandopening verticaal (raam, deur, ...)
Bindmiddel van materiaal	Kitten, mastiek, pasta
Gebondenheid op basis van bindmiddel	Hecht
Hoeveelheid (gewicht - aantal)	• 1,50 kg - 1 stuk
Totaal gewicht	1,50 kg
Identificatiemethode	Vaststelling met monsternamen
Destructieve handeling voor identificatie	Nee
Opmerking	De vermelde oppervlaktes en volumes betreffen een beredeneerde schatting. Er worden geen rechten verleend aan deze oppervlaktes/volumes. De dikte is een schatting die voorkomt uit de monsterplaatsen en is daarom niet altijd representatief.

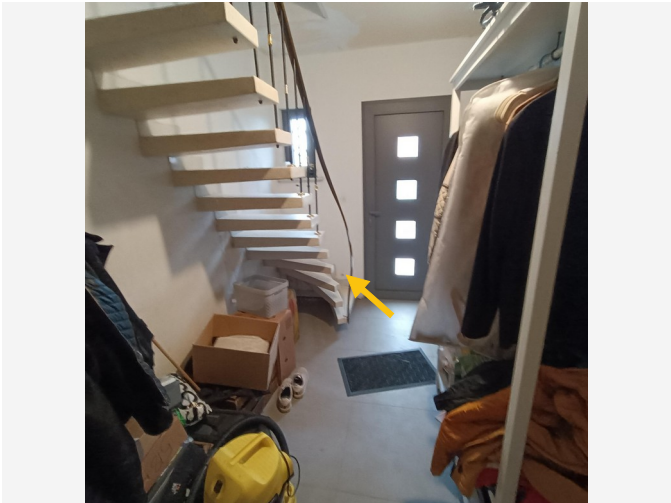
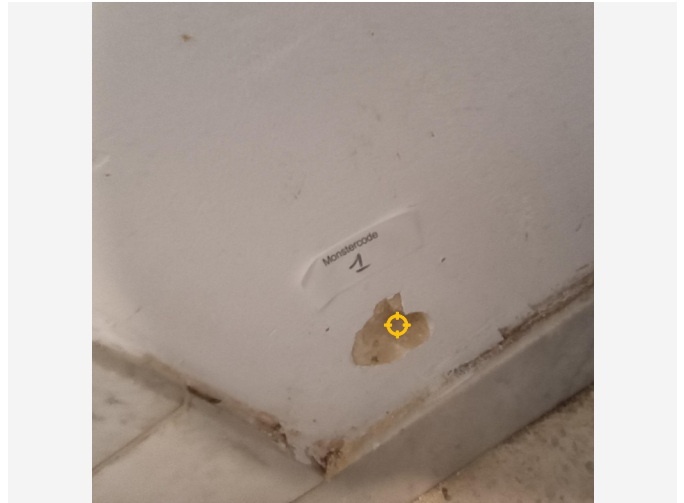
Fiche 15: Pleisterwerk wanden

Geen asbest

#	Type	Referentie	Resultaat
15.1	Mengmonster	1	Geen asbest
