Asbestinventarisatetest

Postweg 175/1, 1602 Sint-Pieters-Leeuw

Attestnummer : 20240707-000101.001

Uitgegeven op : 07.07.2024

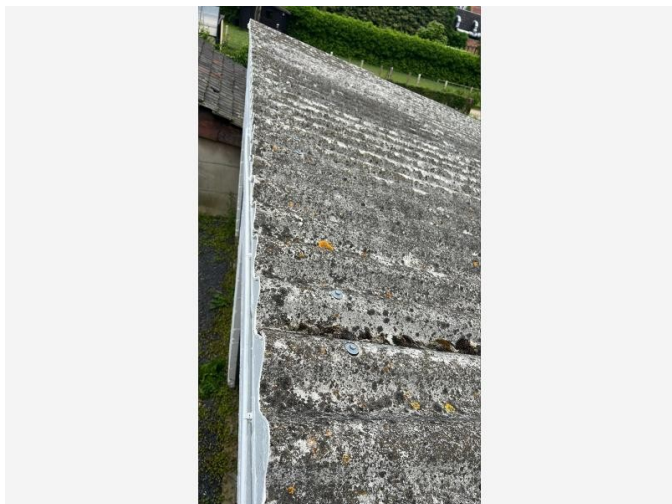
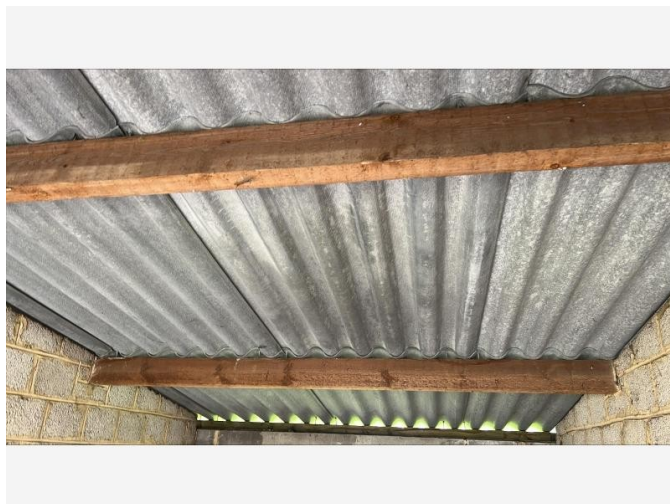
Het asbestmateriaal valt onder de mijlpaal van 2034.

Eindbeoordeling materiaalrisico	Hoog materiaalrisico en/of hoge kans op vezelvrijgave
---------------------------------	---

Gebondenheid	Categorie 1: hechtgebonden in oorsprong
Asbestsoort (vezeltype)	Crocidoliet aanwezig
Asbestconcentratie	Laag (< 50%)
Afschermingsgraad van het gehele materiaal	Geheel of deels (ook) vrij aan de binnenlucht
Toestand van het materiaal	Matig beschadigd, matig verweerd

Beschrijving	Golfplaten garage
Omgeving	Grenst aan binnen- en buitenlucht
Primaire drager	Schuin dak
Asbestmateriaal	Dak- en gevelbekleding - Golfplaat
Bindmiddel van asbestmateriaal	Cement
Gebondenheid op basis van bindmiddel	Hecht
Hoeveelheid (oppervlakte - aantal)	• 19,00 m ² - 1 stuk
Totale oppervlakte	19,00 m ²
Eenvoudig bereikbaar	Ja
Bevestigingswijze	• Geschroefd
Identificatiemethode	Vaststelling zonder monsternamen
Destructieve handeling voor identificatie	Nee

Dringend verwijderen

- Zorg voor een veilig beheer. Vermijd het beschadigen van het asbestmateriaal. Controleer de toestand jaarlijks op wijzigingen.
- Hemelwater dat afspoelt van asbestcement daken of gevels kan asbestdeeltjes bevatten. Gebruik het enkel voor gesloten circuits (bv. spoelen toiletten). Reinig na het vervangen van het dak of de gevel de dakgoten en regenwaterput of -ton om asbesthoudend sediment of slib te verwijderen

- Eenvoudige handelingen: mag via doe-het-zelf of door werknemer(s) met opleidingsattest eenvoudige handelingen
Deze hechtgebonden toepassing kan verwijderd worden dmv Verwijderingvoorschriften volgens Codex over het welzijn op het werk Art. VI.3-54
- Eenvoudige handelingen: enkel door erkend asbestverwijderaar
Deze hechtgebonden toepassing kan verwijderd worden dmv Verwijderingvoorschriften volgens Codex over het welzijn op het werk Art. VI.3-54

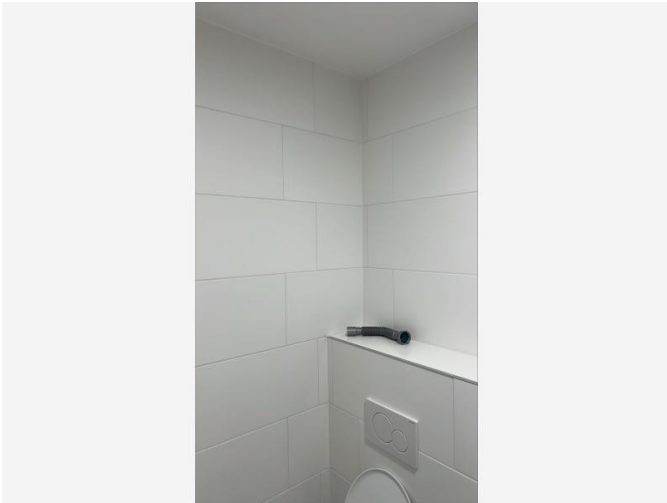
Tegellijm kan mogelijk asbesthoudend zijn. Deze kon niet bemonsterd worden in het kader van het niet-destructief onderzoek. Indien bij renovatie of werken deze tegellijmlaag bloot komt te liggen, is het aangeraden de lijmlaag te bemonsteren.

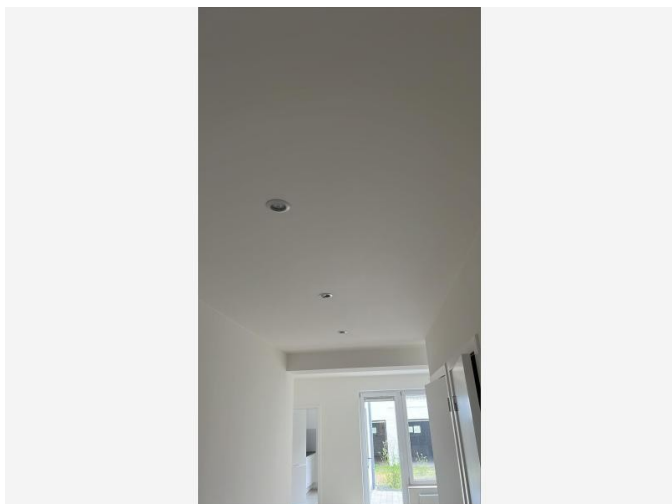
Vals plafond in gipskantoor volledig verdiep

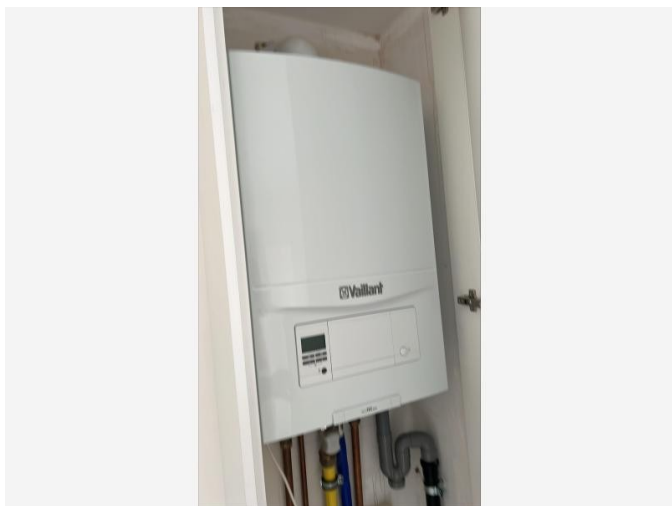
Ketel dateert van na 2001

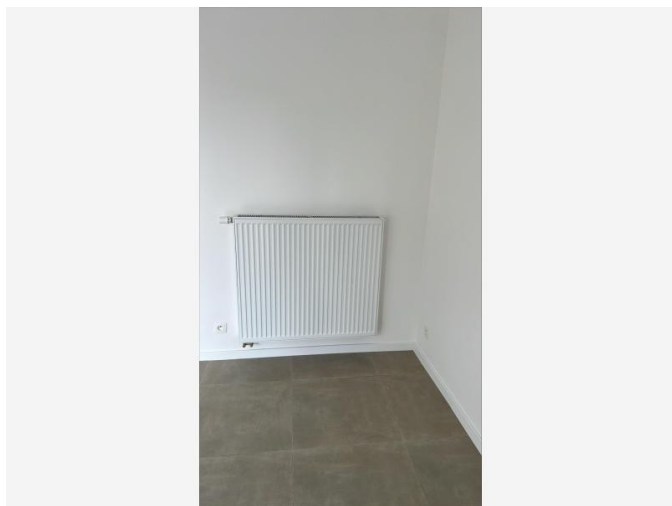
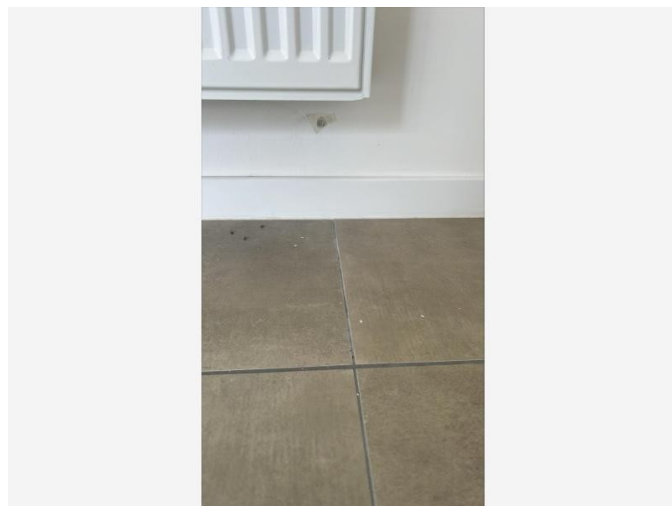
Geen asbest

#	Type	Referentie	Resultaat
5.1	Mengmonster	003	Geen asbest

Beschrijving	Pleisterwerk muur
Omgeving	Binnen
Primaire drager	Binnenwand
Bindmiddel van materiaal	Gips - kalk
Gebondenheid op basis van bindmiddel	Niet-hechtgebonden
Hoeveelheid (oppervlakte - dikte - aantal)	• 89,00 m ² - 1,00 cm - 1 stuk
Totaal volume	0,89 m ³
Identificatiemethode	Vaststelling met monstername
Destructieve handeling voor identificatie	Nee
Opmerking	individuele ruimte: bemonsterd in woonkamer natte ruimte: bemonsterd in keuken stookruimte : geen pleisterwerk trappenhall : niet aanwezig (deel van gemene delen)

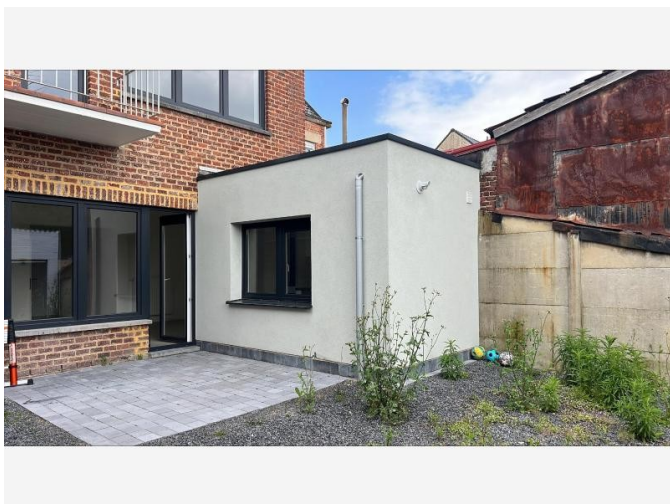
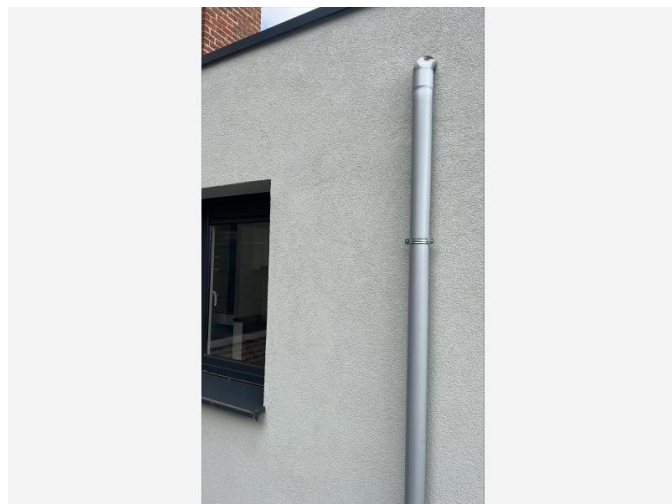
Fiche 6: Crepi achterbouw

Geen asbest

#	Type	Referentie	Resultaat
6.1	Puntmonster	005	Geen asbest

Beschrijving	Crepi achterbouw
Omgeving	Buiten
Primaire drager	Wand buitenschil
Bindmiddel van materiaal	Cement
Gebondenheid op basis van bindmiddel	Hecht
Hoeveelheid (gewicht - aantal)	<ul style="list-style-type: none">• 60,00 kg - 1 stuk
Totaal gewicht	60,00 kg
Identificatiemethode	Vaststelling met monstername
Destructieve handeling voor identificatie	Nee

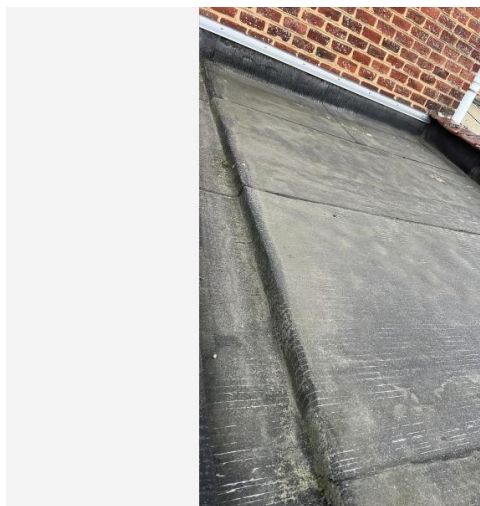
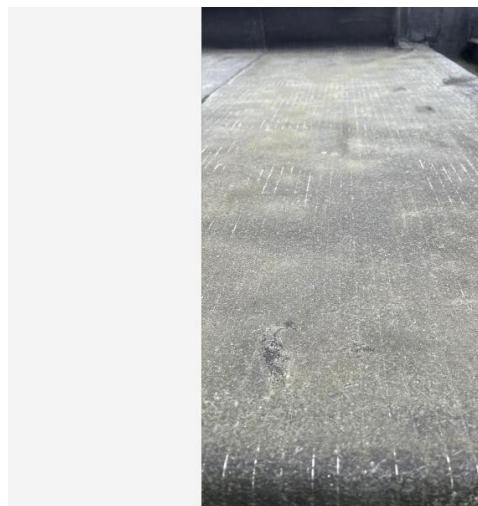
Geen asbest

#	Type	Referentie	Resultaat
7.1	Puntmonster	004	Geen asbest

Beschrijving	Roofing plat dak achterbouw
Omgeving	Buiten
Primaire drager	Plat dak
Bindmiddel van materiaal	Bitumen (roofing, teer, asfalt)
Gebondenheid op basis van bindmiddel	Hecht
Hoeveelheid (oppervlakte - aantal)	• 8,00 m ² - 1 stuk
Totale oppervlakte	8,00 m ²
Identificatiemethode	Vaststelling met monstername
Destructieve handeling voor identificatie	Nee
