Asbestinventarisatetest

Beersebaan 17, 2350 Vosselaar

Attestnummer : 20241230-000206.000

Uitgegeven op : 30.12.2024

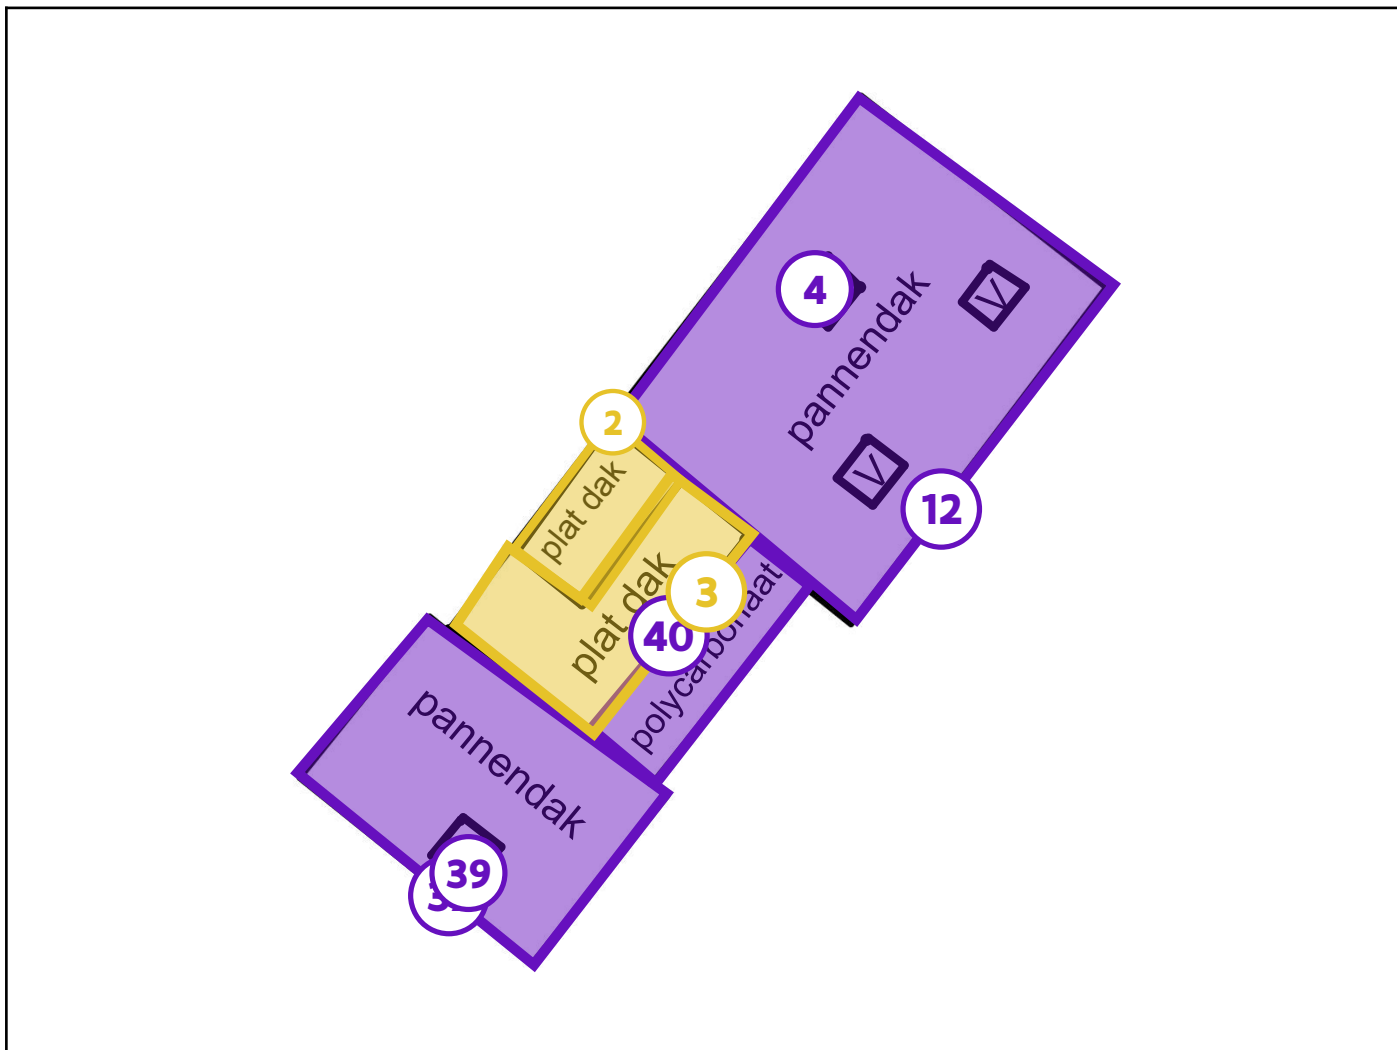
Plan 1.1: Woning dak

Beschrijving	Type	Actie
2. Plat dak 2 roofing	Asbestmateriaal	Zorgvuldig beheren
3. Plat dak 1 roofing	Asbestmateriaal	Zorgvuldig beheren
4. Schouw bovenop woning	Beperking	-
12. Dak woning deels pannendak	Advies	-
37. Pannendak achterbouw	Advies	-
39. Schouw achterbouw met metalen buis	Advies	-
40. Dak veranda in polycarbonaat	Advies	-

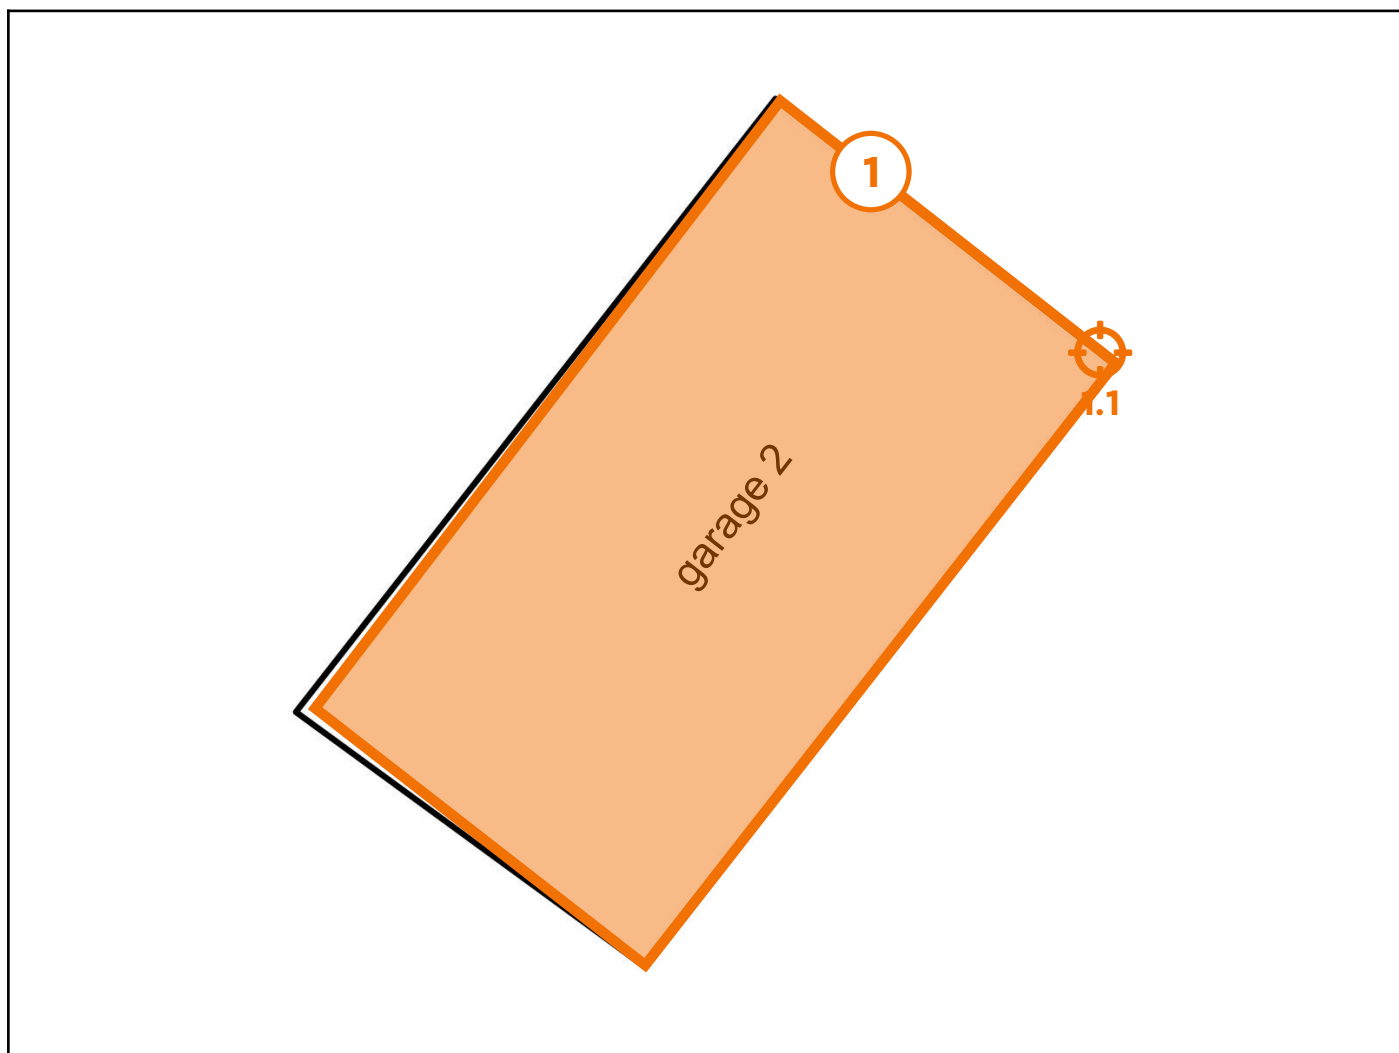
Plan 2.1: Garage 2 dak

Beschrijving	Type	Actie
1. Golfplaten dak garage 2	Asbestmateriaal	Verwijderen
1.1 Code: MM01	Puntmonster	-

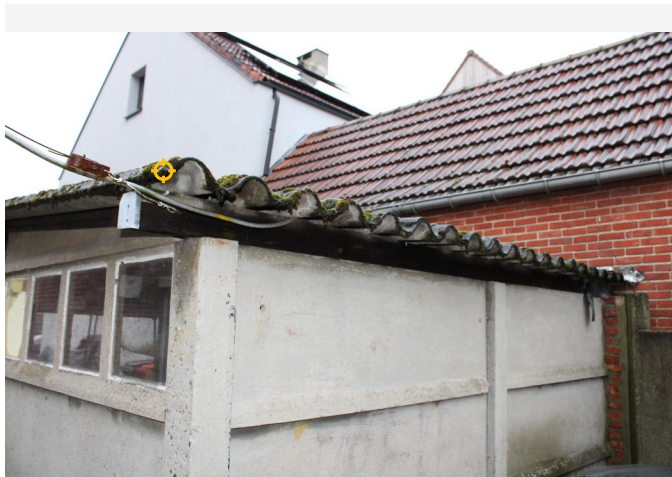
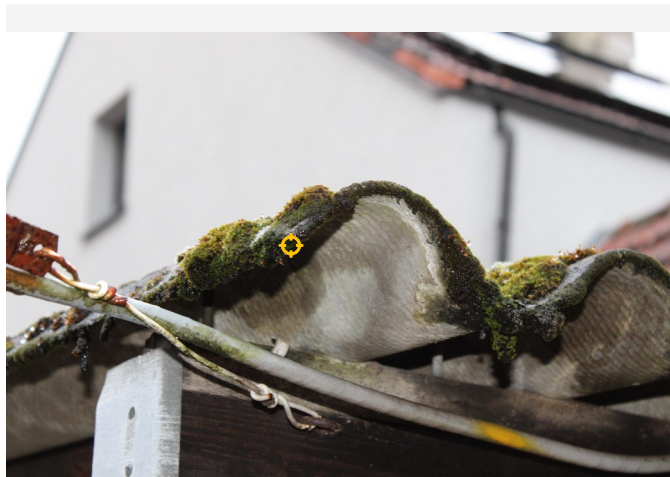
Het asbestmateriaal valt onder de mijlpaal van 2034.

Verwijderen

Eindbeoordeling materiaalrisico	Verhoogd materiaalrisico en/of verhoogde kans op vezelvrijgave
---------------------------------	--

Gebondenheid	Categorie 1: hechtgebonden in oorsprong
Asbestsoort (vezeltype)	Crocidoliet aanwezig
Asbestconcentratie	Laag (< 50%)
Afschermingsgraad van het gehele materiaal	Geheel of deels vrij aan de buitenlucht
Toestand van het materiaal	Matig beschadigd, matig verweerd

#	Type	Referentie	Resultaat
1.1	Puntmonster	MM01	Crocidoliet

Beschrijving	Golfplaten dak garage 2
Omgeving	Buiten
Primaire drager	Schuin dak
Asbestmateriaal	Dak- en gevelbekleding - Golfplaat
Bindmiddel van asbestmateriaal	Cement
Gebondenheid op basis van bindmiddel	Hecht
Hoeveelheid (oppervlakte - aantal)	<ul style="list-style-type: none">• 18,00 m² - 1 stuk
Totale oppervlakte	18,00 m ²
Eenvoudig bereikbaar	Ja
Bevestigingswijze	<ul style="list-style-type: none">• Geschroefd
Identificatiemethode	Vaststelling met monstername
Destructieve handeling voor identificatie	Nee

- Zorg voor een veilig beheer. Vermijd het beschadigen van het asbestmateriaal. Controleer de toestand jaarlijks op wijzigingen.

- Eenvoudige handelingen: mag via doe-het-zelf of door werknemer(s) met opleidingsattest eenvoudige handelingen
Het materiaal is hechtgebonden, u mag dit zelf via eenvoudige handeling verwijderen.

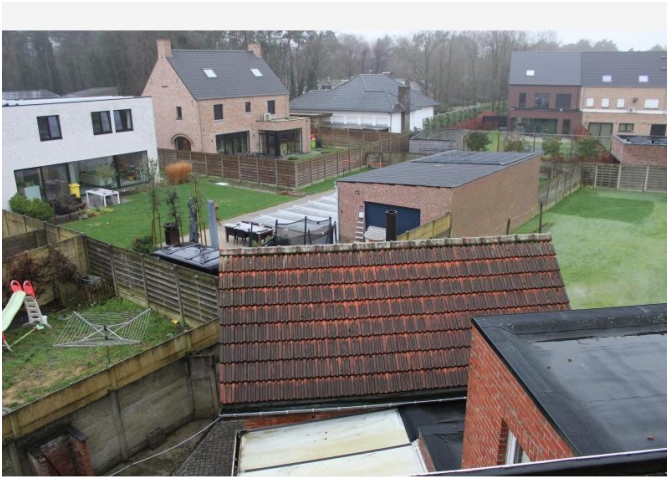
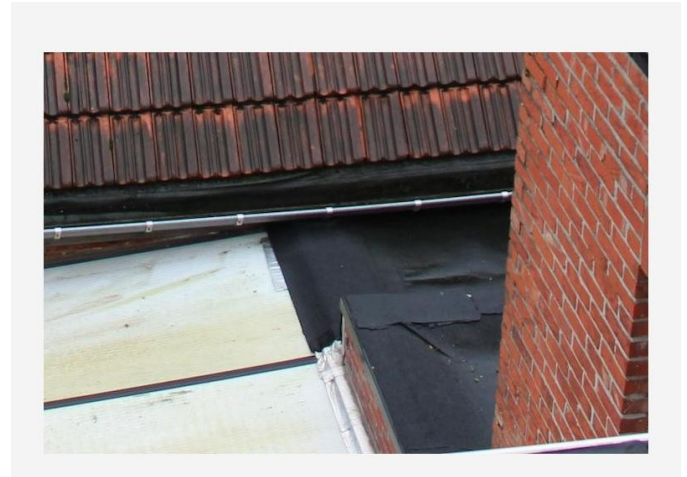
Het asbestmateriaal valt onder de mijlpaal van 2040.

Zorgvuldig beheren

Eindbeoordeling materiaalrisico	Zeer laag materiaalrisico en/of zeer lage kans op vezelvrijgave
---------------------------------	---

Gebondenheid	Categorie 1: hechtgebonden in oorsprong
Asbestsoort (vezeltype)	Alleen chrysotiel
Asbestconcentratie	Laag (< 50%)
Afschermingsgraad van het gehele materiaal	Geheel of deels vrij aan de buitenlucht
Toestand van het materiaal	Onbeschadigd, niet verweerd

Beschrijving	Plat dak 2 roofing
Omgeving	Buiten
Primaire drager	Plat dak
Asbestmateriaal	Dak- en gevelbekleding - Roofing
Bindmiddel van asbestmateriaal	Bitumen (roofing, teer, asfalt)
Gebondenheid op basis van bindmiddel	Hecht
Hoeveelheid (oppervlakte - aantal)	• 8,00 m ² - 1 stuk
Totale oppervlakte	8,00 m ²
Eenvoudig bereikbaar	Ja
Bevestigingswijze	• Verlijmd, ingegoten, versmeerd
Identificatiemethode	Vaststelling zonder monstername Motivatie: Groot risico op structurele gevolgschade (lekschade, werking installatie,...)
Destructieve handeling voor identificatie	Nee

- Zorg voor een veilig beheer. Vermijd het beschadigen van het asbestmateriaal. Controleer de toestand jaarlijks op wijzigingen.

- Eenvoudige handelingen: mag via doe-het-zelf of door werknemer(s) met opleidingsattest eenvoudige handelingen
Het materiaal is hechtgebonden, u mag dit zelf via eenvoudige handeling verwijderen.

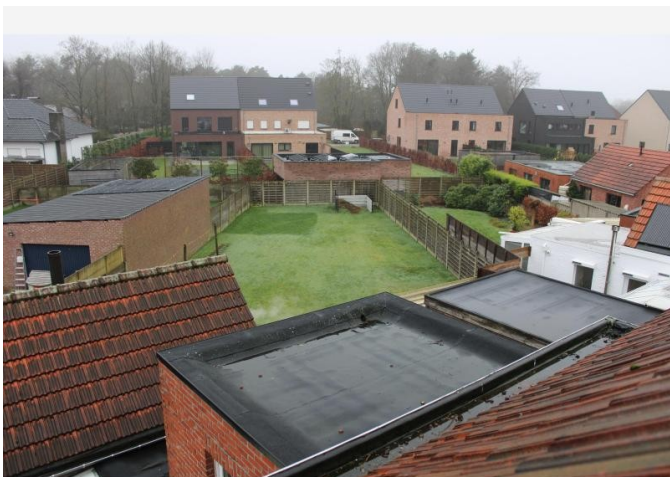
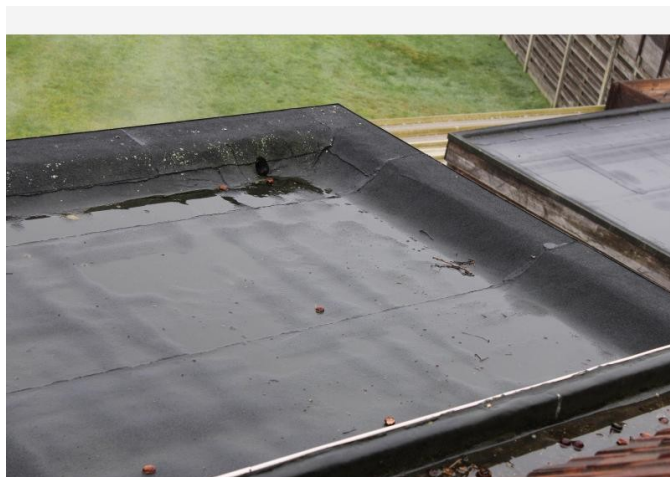
Het asbestmateriaal valt onder de mijlpaal van 2040.

Zorgvuldig beheren

Eindbeoordeling materiaalrisico	Zeer laag materiaalrisico en/of zeer lage kans op vezelvrijgave
---------------------------------	---

Gebondenheid	Categorie 1: hechtgebonden in oorsprong
Asbestsoort (vezeltype)	Alleen chrysotiel
Asbestconcentratie	Laag (< 50%)
Afschermingsgraad van het gehele materiaal	Geheel of deels vrij aan de buitenlucht
Toestand van het materiaal	Onbeschadigd, niet verweerd

Beschrijving	Plat dak 1 roofing
Omgeving	Buiten
Primaire drager	Plat dak
Asbestmateriaal	Dak- en gevelbekleding - Roofing
Bindmiddel van asbestmateriaal	Bitumen (roofing, teer, asfalt)
Gebondenheid op basis van bindmiddel	Hecht
Hoeveelheid (oppervlakte - aantal)	<ul style="list-style-type: none">• 10,00 m² - 1 stuk
Totale oppervlakte	10,00 m ²
Eenvoudig bereikbaar	Ja
Bevestigingswijze	<ul style="list-style-type: none">• Verlijmd, ingegoten, versmeerd
Identificatiemethode	Vaststelling zonder monstername Motivatie: Groot risico op structurele gevolgschade (lekschade, werking installatie,...)
Destructieve handeling voor identificatie	Nee

- Zorg voor een veilig beheer. Vermijd het beschadigen van het asbestmateriaal. Controleer de toestand jaarlijks op wijzigingen.

- Eenvoudige handelingen: mag via doe-het-zelf of door werknemer(s) met opleidingsattest eenvoudige handelingen
Het materiaal is hechtgebonden, u mag dit zelf via eenvoudige handeling verwijderen.

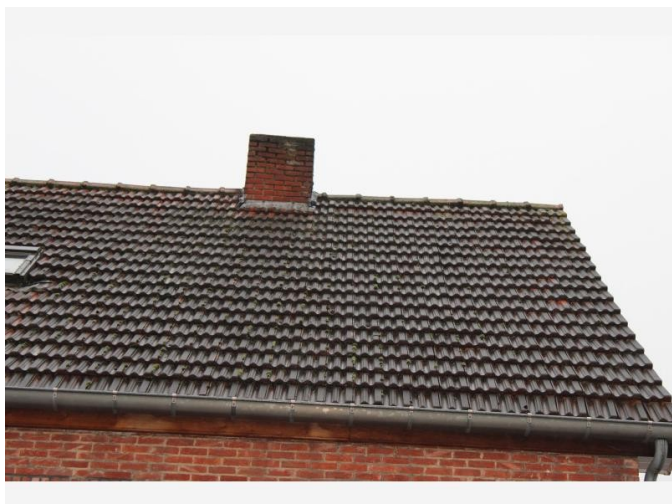
Situeringfoto

Tijdelijke beperking

Reden: Het te onderzoeken materiaal situeert zich hoger dan 3,50 m te rekenen vanaf een veilige ondergrond

Uitleg van de asbestdeskundige: De schouw is niet bereikbaar.

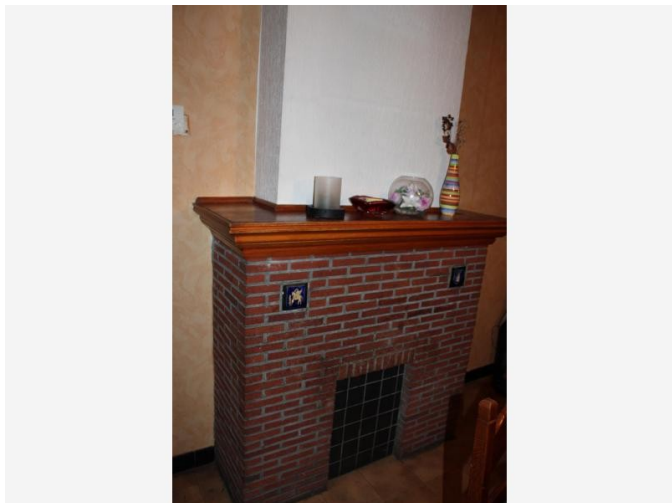
Fiche 5: Sierschouwen woonkamer 2 stuks in natuursteen en baksteen

Deze zijn niet asbestverdacht.

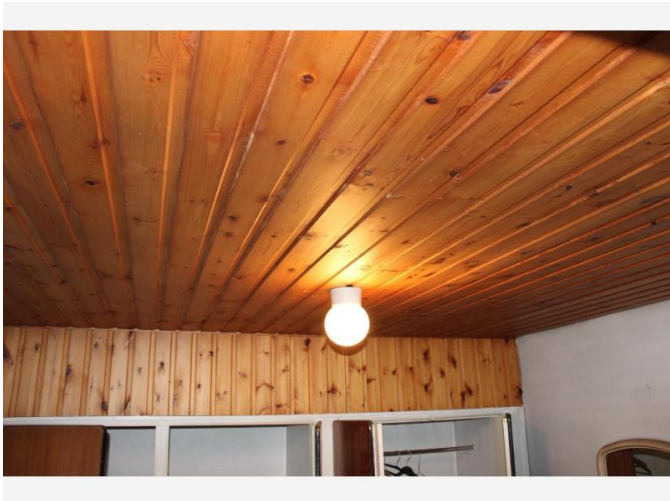
Deze zijn niet asbestverdacht.

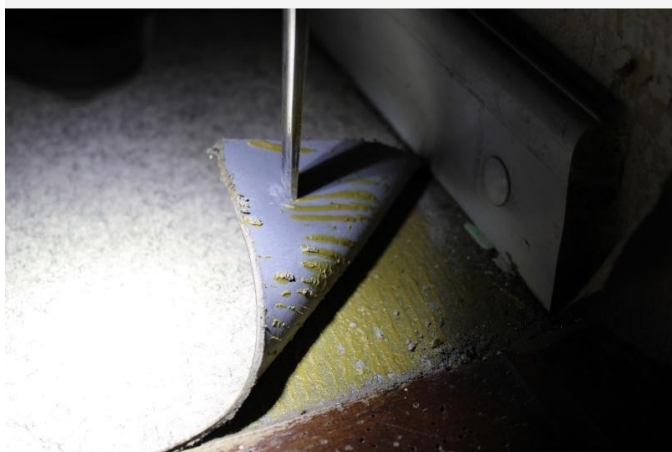
Dit vloerzeil is niet asbestverdacht.

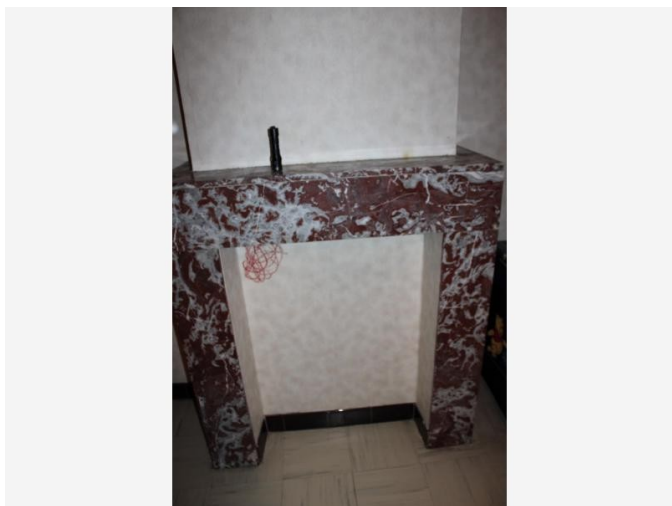
De sierschouw in slaapk 2 is in natuursteen, dit is niet asbestverdacht.

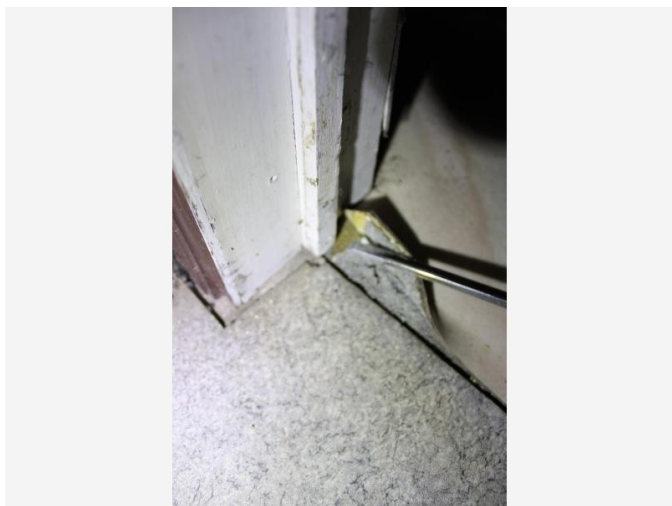
Dit vloerzeil is niet asbestverdacht.

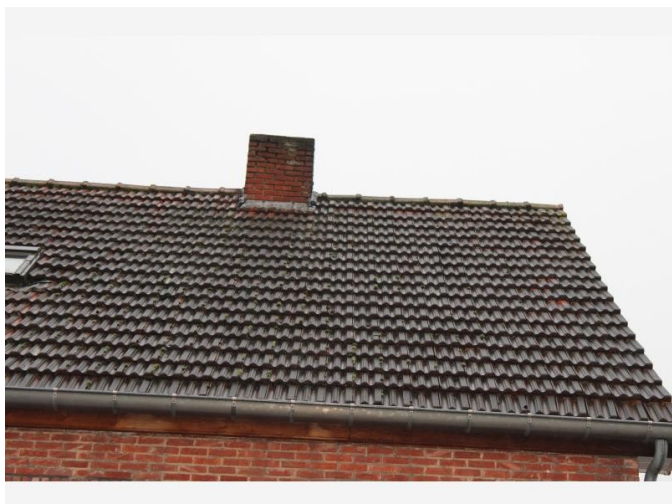
Pannen zijn niet asbestverdacht.
