Asbestinventarisatetest

Nachtegalenlaan 20, 3078 Kortenberg

Attestnummer : 20240613-000283.000

Uitgegeven op : 13.06.2024

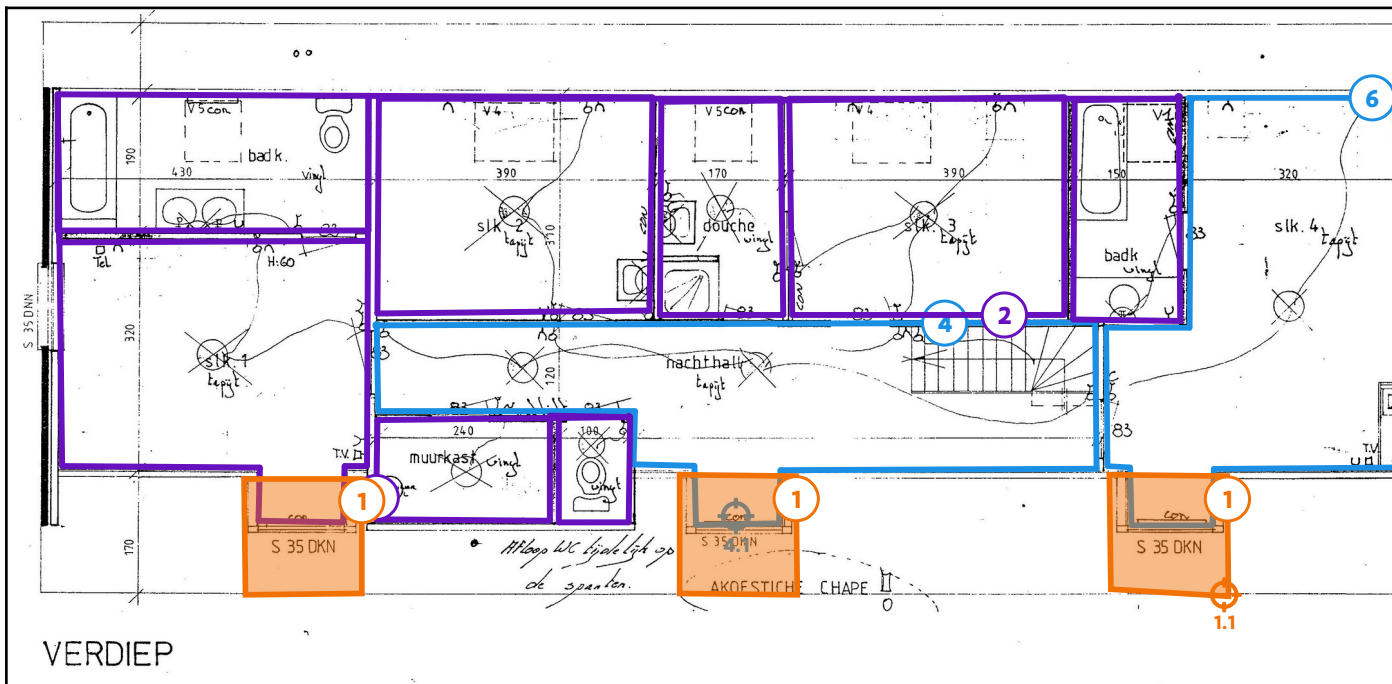
Plan 1.2: verdieping

Beschrijving	Type	Actie
1. 3 dakkapellen leien onder bestaande dakbedekking	Asbestmateriaal	Verwijderen
1.1 Code: B	Puntmonster	-
2. binnenwanden en plafond in gipskartonplaten	Advies	-
4. wanden gipskartonplaten inkom en hal	Geen asbest	-
4.1 Code: E	Puntmonster	-
6. wanden gipskartonplaten kamer 4 verdieping	Geen asbest	-

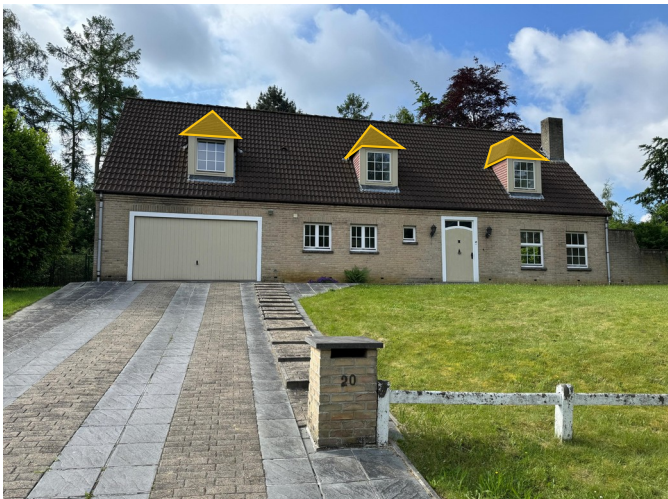
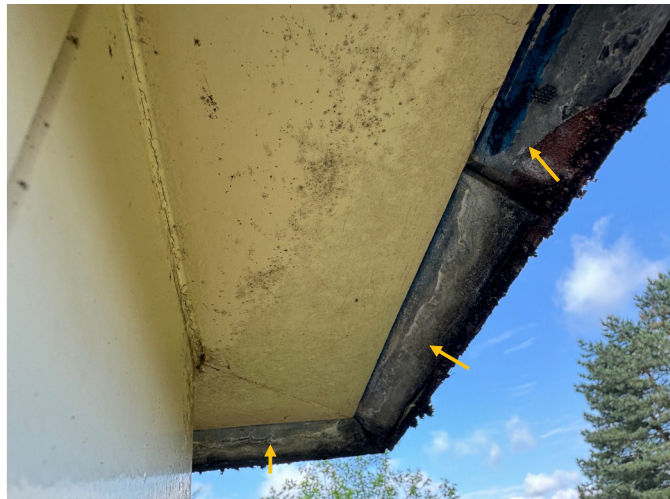
Fiche 1: 3 dakkapellen leien onder bestaande dakbedekking

Asbestmateriaal

Conclusie

Het asbestmateriaal valt onder de mijlpaal van 2034.

Eindbeoordeling materiaalrisico	Zeer laag materiaalrisico en/of zeer lage kans op vezelvrijgave
---------------------------------	---

Gebondenheid	Categorie 1: hechtgebonden in oorsprong
Asbestsoort (vezeltype)	Alleen chrysotiel
Asbestconcentratie	Laag (< 50%)
Afschermingsgraad van het gehele materiaal	Enkel randen niet afgeschermd maar geen contact met binnenluchtstromen
Toestand van het materiaal	Licht beschadigd, licht verweerd. Intact materiaal type Pical – asbestboard of categorie III 'gebondenheid'

#	Type	Referentie	Resultaat
1.1	Puntmonster	B	Chrysotiel

Beschrijving	3 dakkapellen leien onder bestaande dakbedekking
Omgeving	Buiten
Primaire drager	Schuin dak

Asbestmateriaal	Dak- en gevelbekleding - Lei, shingle
Bindmiddel van asbestmateriaal	Cement
Gebondenheid op basis van bindmiddel	Hecht
Hoeveelheid (oppervlakte - aantal)	<ul style="list-style-type: none">• 4,50 m² - 3 stuks
Totale oppervlakte	13,50 m ²
Eenvoudig bereikbaar	Ja
Bevestigingswijze	<ul style="list-style-type: none">• Onbekend
Identificatiemethode	Vaststelling met monstername
Destructieve handeling voor identificatie	Nee

Verwijderen

- Zorg voor een veilig beheer. Vermijd het beschadigen van het asbestmateriaal. Controleer de toestand jaarlijks op wijzigingen.

- Eenvoudige handelingen: mag via doe-het-zelf of door werknemer(s) met opleidingsattest eenvoudige handelingen
Bevindt het asbest zich buiten uw woning of gebouw? Dan mag u de volgende toepassingen zelf wegnemen:

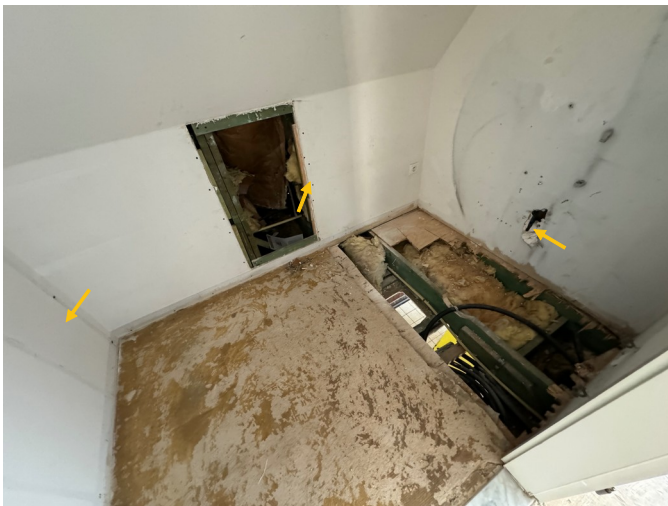
geen asbest verdachte toepassing in de wanden, deze zijn over heel de woning in gipskartonplaten waarop verschillende analyses uitgevoerd zijn. Deze zijn negatief bevonden, ook na heranalyse

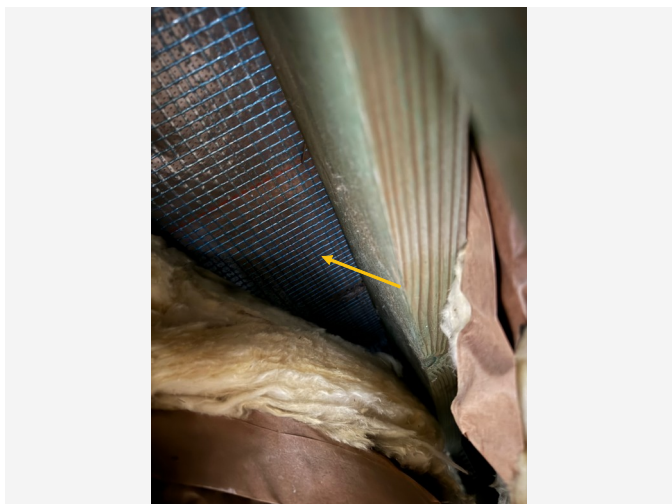
geen asbest verdachte toepassing als onderdak gevonden na het niet destructief onderzoek, enkel scherm onder de dakpannen die niet asbest verdacht is

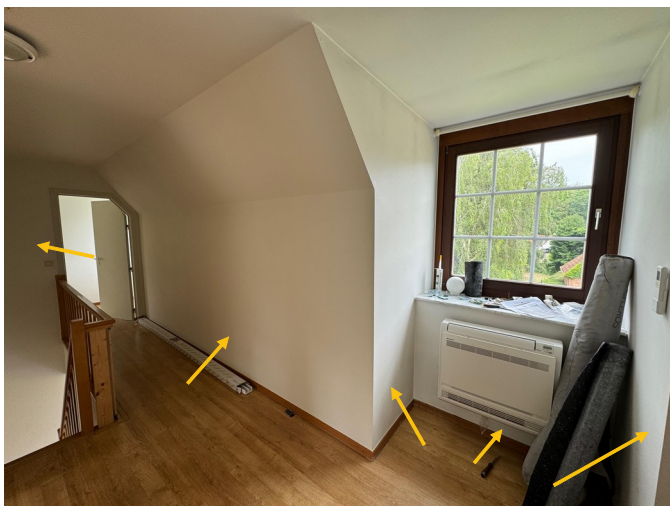
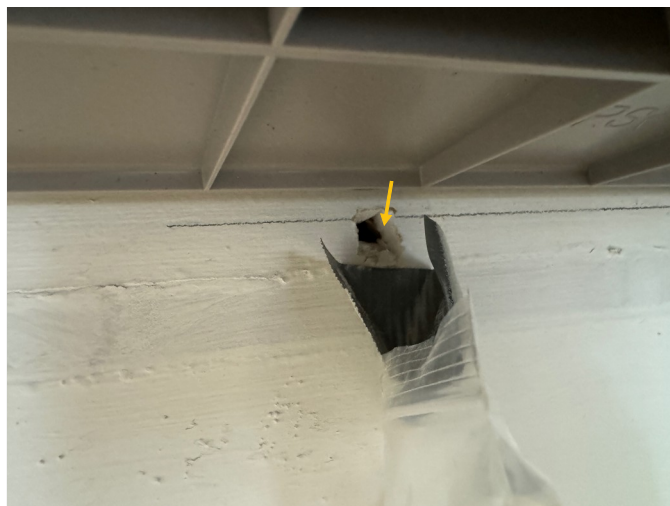
Geen asbest

#	Type	Referentie	Resultaat
4.1	Puntmonster	E	Geen asbest

Beschrijving	wanden gipskartonplaten inkom en hal
Omgeving	Binnen
Primaire drager	Binnenwand

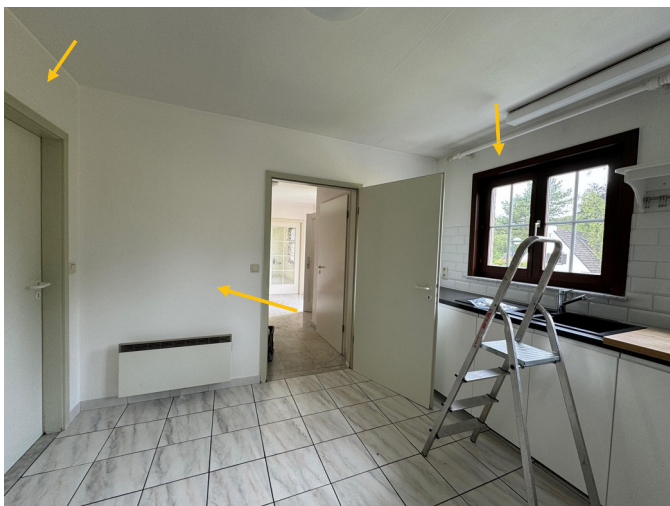
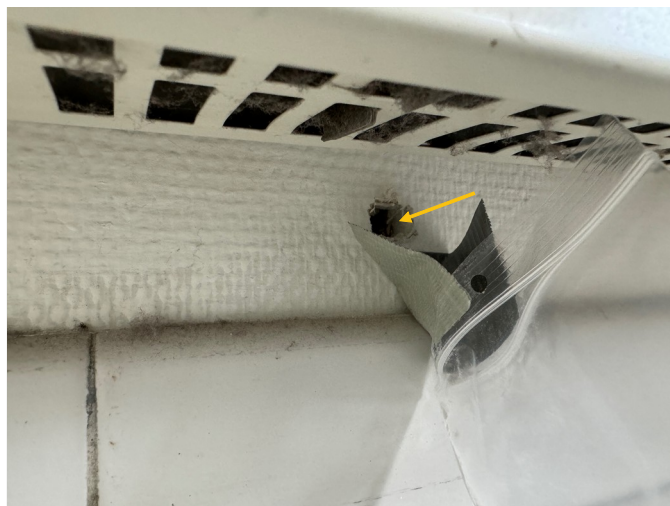
Fiche 5: wanden gipskartonplaten keuken

Geen asbest

#	Type	Referentie	Resultaat
5.1	Puntmonster	D	Geen asbest

Beschrijving	wanden gipskartonplaten keuken
Omgeving	Binnen
Primaire drager	Binnenwand
Bindmiddel van materiaal	Gips - kalk

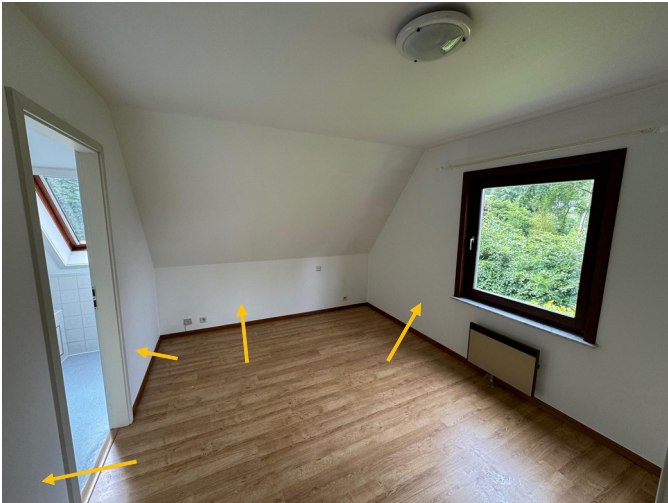
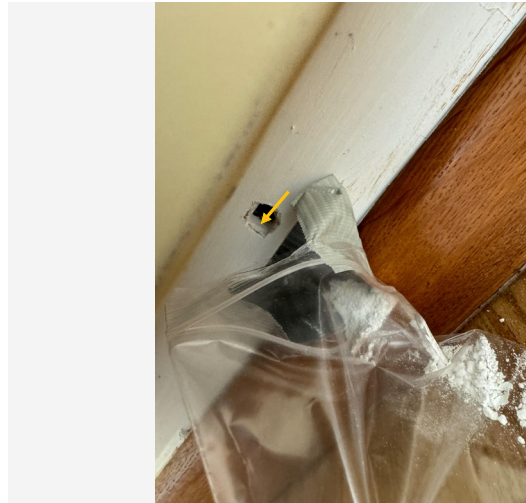
Geen asbest

#	Type	Referentie	Resultaat
6.1	Puntmonster	F	Geen asbest

Beschrijving	wanden gipskartonplaten kamer 4 verdieping
Omgeving	Binnen
Primaire drager	Binnenwand

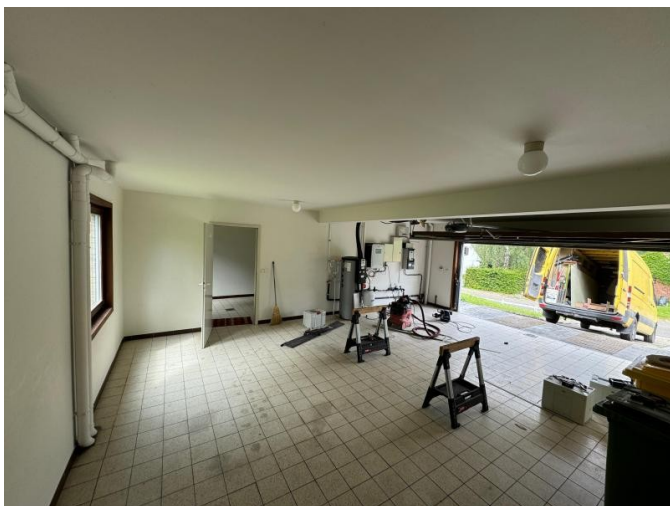
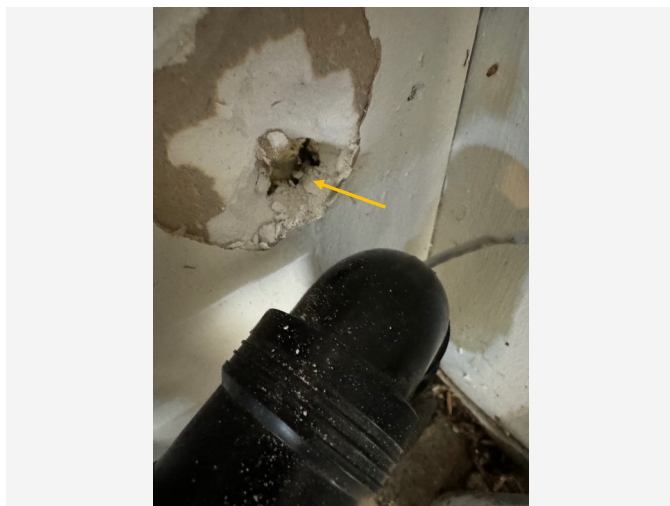
Fiche 7: binnenwand garage gipskartonplaten

Geen asbest

#	Type	Referentie	Resultaat
7.1	Puntmonster	A	Geen asbest

Beschrijving	binnenwand garage gipskartonplaten
Omgeving	Binnen
Primaire drager	Binnenwand
Bindmiddel van materiaal	Gips - kalk

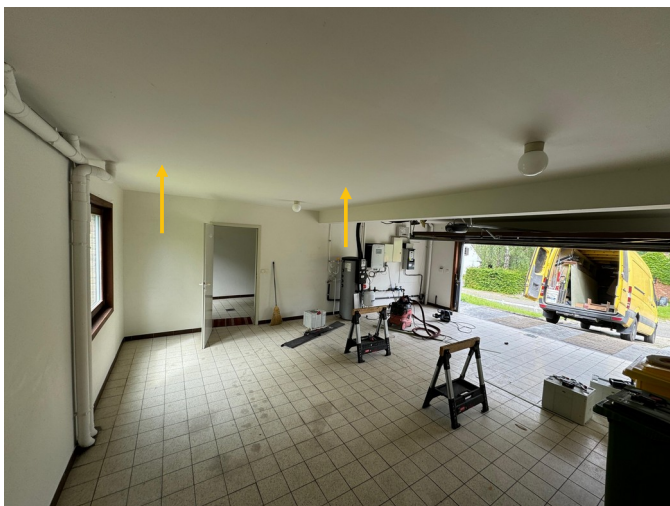
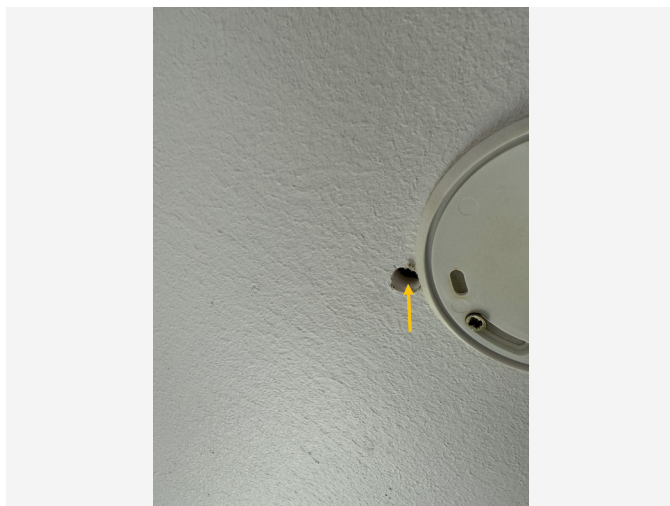
Fiche 8: plafond gipskartonplaten

Geen asbest

#	Type	Referentie	Resultaat
8.1	Mengmonster	C	Geen asbest

Beschrijving	plafond gipskartonplaten
Omgeving	Binnen
Primaire drager	Plafond
