# Asbestinventarisatetest

Hof Te Hammelaan 17, 1785 Merchtem

Attestnummer : 20241224-000170.000

**Niet-asbestveilig**

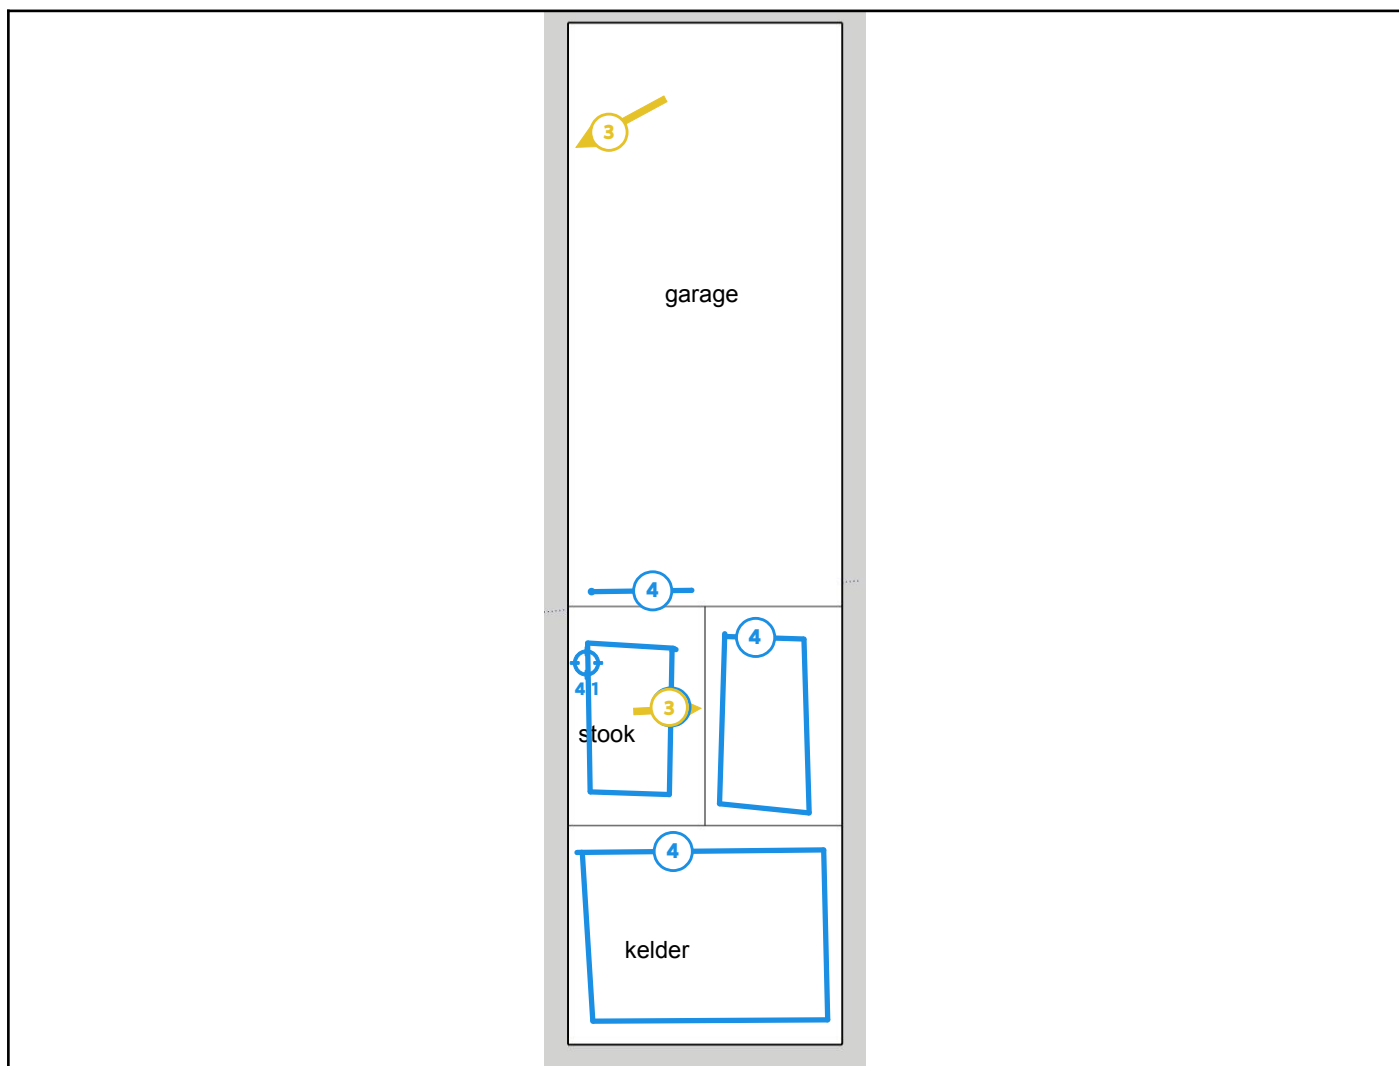
# Plan 1.1: Garage

Beschrijving	Type	Actie
3. Bakeliet stopcontacten, lichtarmaturen en/of schakelaars	Asbestmateriaal	Zorgvuldig beheren
4. Cementpleister kelder	Geen asbest	-
4.1 Code: MM4	Puntmonster	-

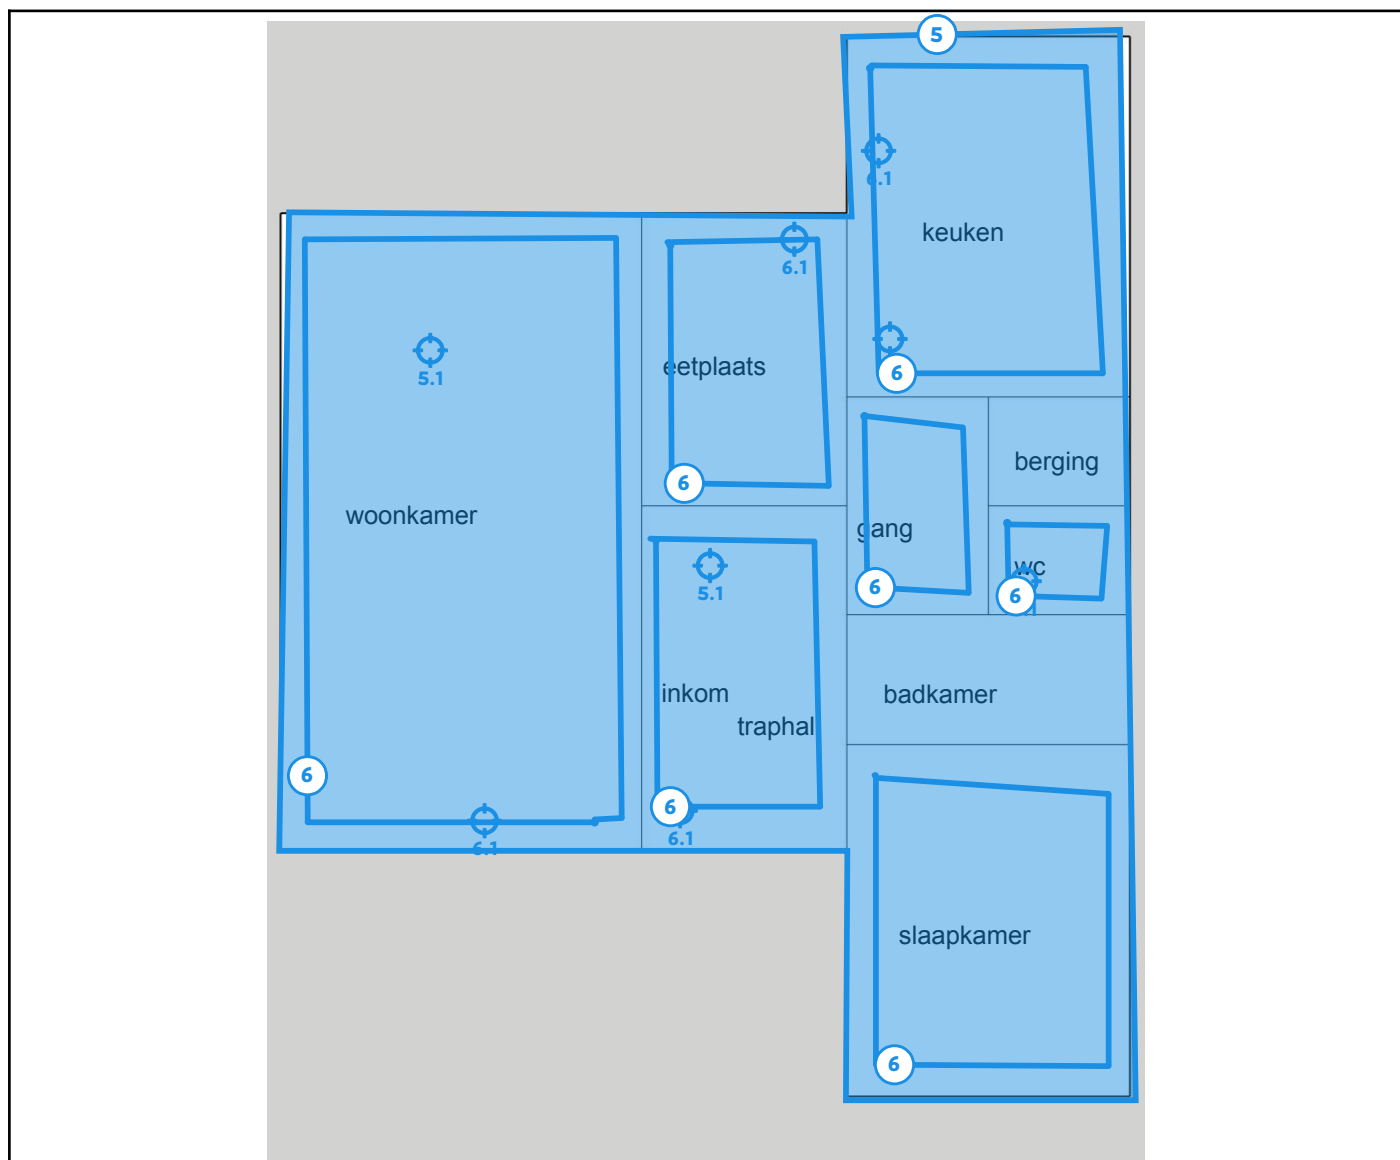
## Plan 1.2: Gelijkvloerse verdieping

Beschrijving	Type	Actie
5. Bepleistering op de plafonds	Geen asbest	-
5.1 Code: MM1	Mengmonster	-
6. Bepleistering op de muren	Geen asbest	-
6.1 Code: MM2	Mengmonster	-

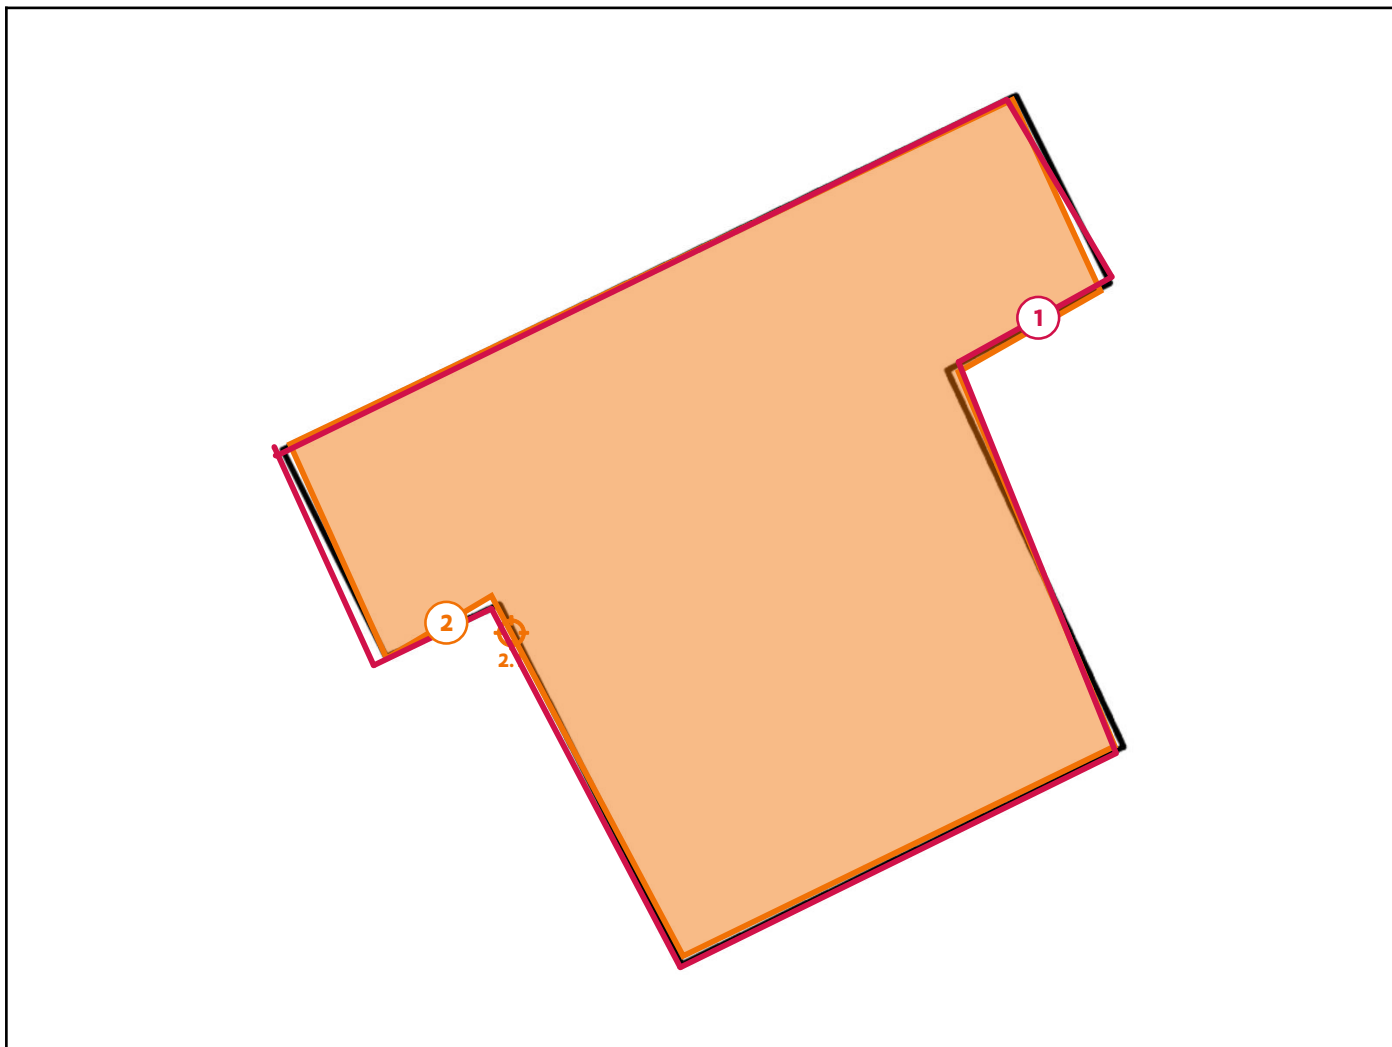
## Plan 1.4: Dakplan

Beschrijving	Type	Actie
1. Mosresten in de dakgoot	Asbestmateriaal	Dringend verwijderen
2. Leien uit asbestcement	Asbestmateriaal	Verwijderen
2.1 Code: MM3	Puntmonster	-

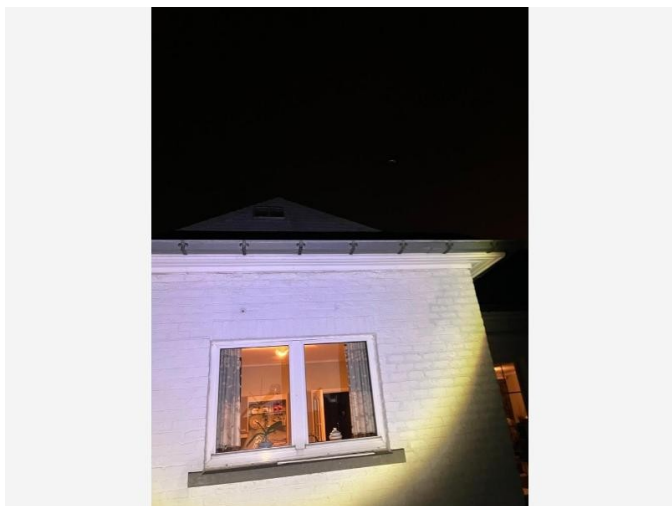
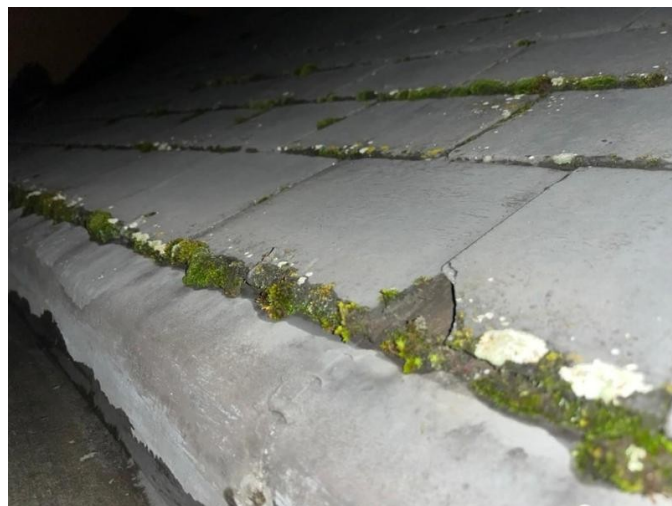
# Fiche 1: Mosresten in de dakgoot

Asbestmateriaal - afvalstof

Het asbestmateriaal valt onder de mijlpaal van 2040.

**Dringend verwijderen**

- Verwijder het asbestafval.

- Eenvoudige handelingen: mag via doe-het-zelf of door werknemer(s) met opleidingsattest eenvoudige handelingen  
Verwijder het afval en breng deze dubbel verpakt binnen in een inzamelpunt

Gebruik bij de verwijdering de nodige pbm's

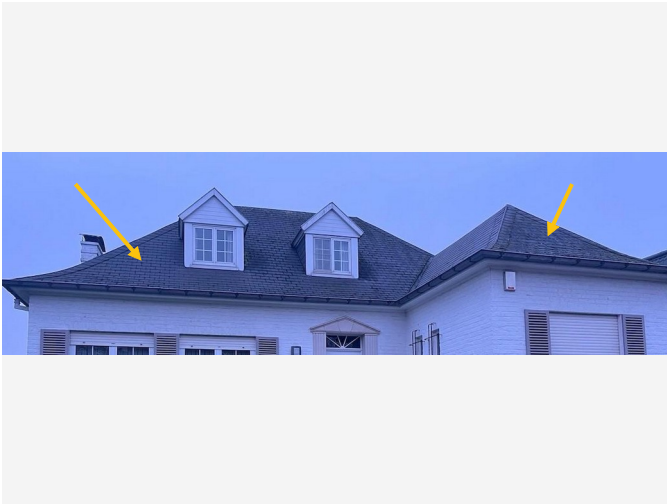
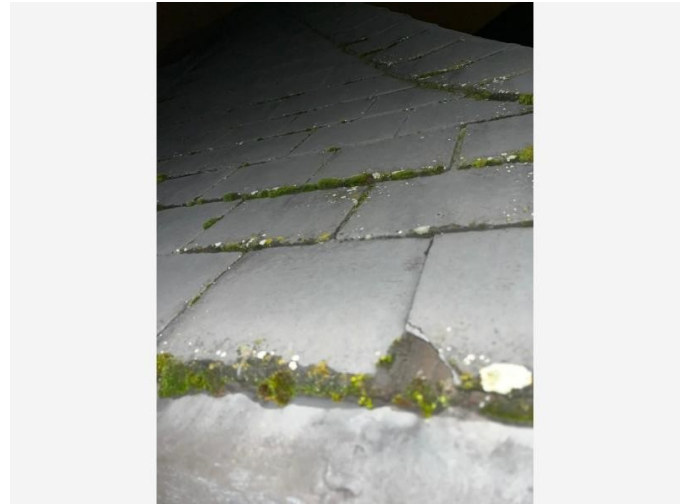
Het asbestmateriaal valt onder de mijlpaal van 2034.

Verwijderen

Zeker niet ontmossen. geen hoge druk reinigers op gebruiken of enig borstelmetaal.

Eindbeoordeling materiaalrisico	Verhoogd materiaalrisico en/of verhoogde kans op vezelvrijgave
Opmerking	<p>crocidoliet wordt aangenomen omdat er geen staal werd genomen.</p> <p>een staalname kan de ware asbestsoort bewijzen. en dit kan een invloed hebben om de risicobeoordeling.</p> <p>Korstmossen op deze leien veroorzaken de "Matig beschadigd, matig verweerd" toestand.</p> <p>het is niet toegelaten dit dak te ontmossen</p>

Gebondenheid	Categorie 1: hechtgebonden in oorsprong
Asbestsoort (vezeltype)	Alleen chrysotiel
Asbestconcentratie	Laag (< 50%)
Afschermingsgraad van het gehele materiaal	Geheel of deels vrij aan de buitenlucht
Toestand van het materiaal	Matig beschadigd, matig verweerd

#	Type	Referentie	Resultaat
2.1	Puntmonster	MM3	Chrysotiel

- Zorg voor een veilig beheer. Vermijd het beschadigen van het asbestmateriaal. Controleer de toestand jaarlijks op wijzigingen.
- Hemelwater dat afspoelt van asbestcement daken of gevels kan asbestdeeltjes bevatten. Gebruik het enkel voor gesloten circuits (bv. spoelen toiletten). Reinig na het vervangen van het dak of de gevel de dakgoten en regenwaterput of -ton om asbesthoudend sediment of slib te verwijderen

- Eenvoudige handelingen: mag via doe-het-zelf of door werknemer(s) met opleidingsattest eenvoudige handelingen  
Bij het verwijderen van asbesthoudende gevelleien is het essentieel om veilig te werk te gaan. Particulieren mogen zelf asbesthoudende materialen verwijderen tot een oppervlakte van 35 vierkante meter. Voor grotere oppervlaktes of bij twijfel is het aanbevolen dit werk over te laten aan een erkend asbestverwijderaar of een aannemer met een opleidingsattest voor eenvoudige handelingen. Hieronder volgt een handleiding voor het veilig verwijderen van gevelleien, met speciale aandacht voor het voorkomen van breuk:

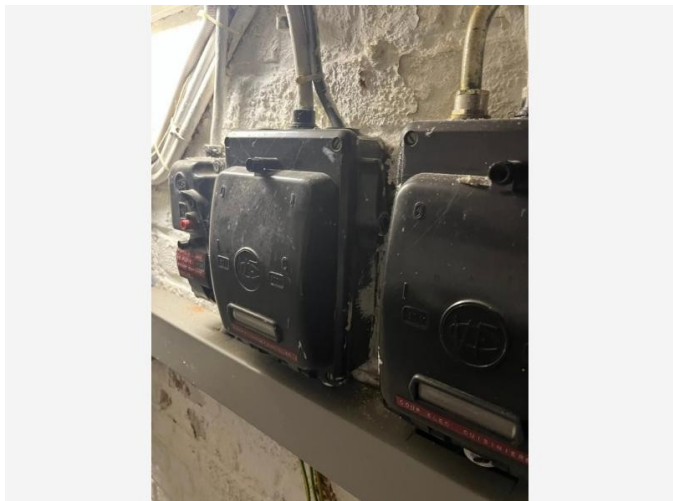
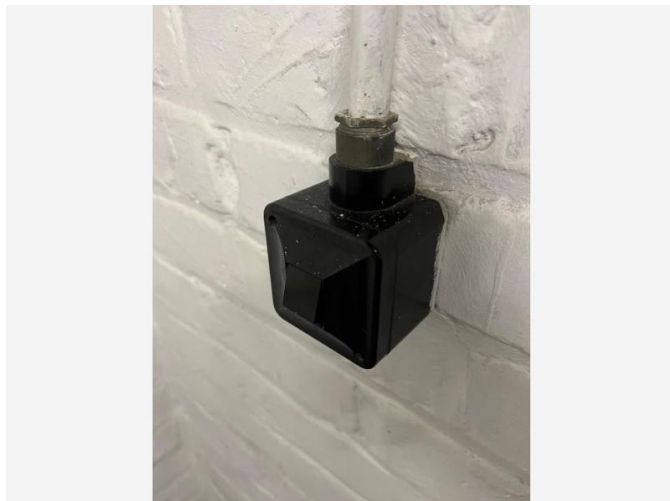
Het asbestmateriaal valt onder de mijlpaal van 2040.

Zorgvuldig beheren

wees voorzichtig bij het gebruik van deze armaturen, let er op dat deze niet worden beschadigd en bij werken niet worden hergebruikt

Eindbeoordeling materiaalrisico	Laag materiaalrisico en/of verlaagde kans op vezelvrijgave
Opmerking	er is voor crocidoliet gekozen omdat er geen staal werd genomen. maar veelal is het toch chrysotiel dat wordt aangetroffen in bakeliet voor zover er al asbest aanwezig is in dit bakeliet

Gebondenheid	Categorie 1: hechtgebonden in oorsprong
Asbestsoort (vezeltype)	Crocidoliet aanwezig
Asbestconcentratie	Laag (< 50%)
Afschermingsgraad van het gehele materiaal	Geheel of deels (ook) vrij aan de binnenlucht
Toestand van het materiaal	Onbeschadigd, niet verweerd

- Zorg voor een veilig beheer. Vermijd het beschadigen van het asbestmateriaal. Controleer de toestand jaarlijks op wijzigingen.
- Voer bijkomende staalname(s) uit.

- Eenvoudige handelingen: mag via doe-het-zelf of door werknemer(s) met opleidingsattest eenvoudige handelingen  
Bij het verwijderen van oude bakeliet, is het belangrijk om strikt veiligheidsmaatregelen te volgen. Bakeliet zelf kan asbest bevatten. Hier zijn enkele stappen en voorzorgsmaatregelen die je moet nemen, in overeenstemming met de Codex over het welzijn op het werk

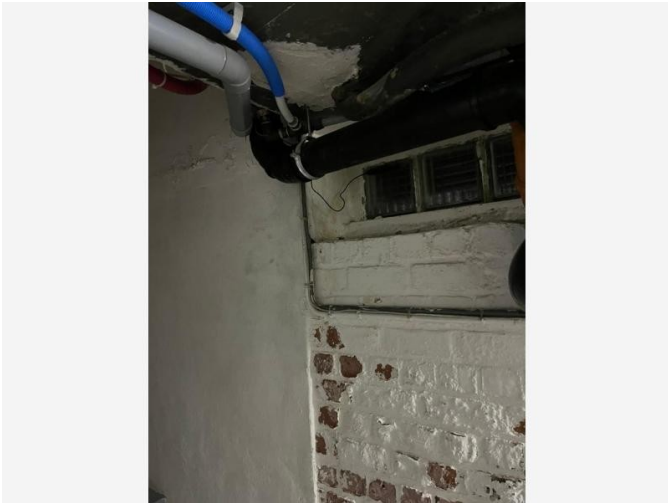
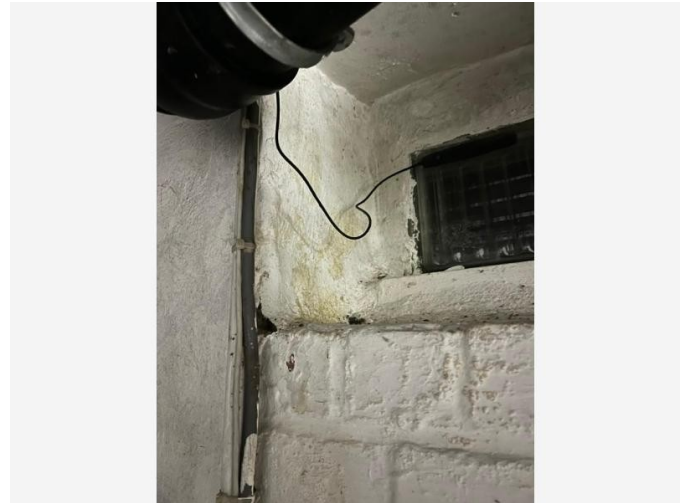
## Fiche 4: Cementpleister kelder

Geen asbest

#	Type	Referentie	Resultaat
4.1	Puntmonster	MM4	Geen asbest

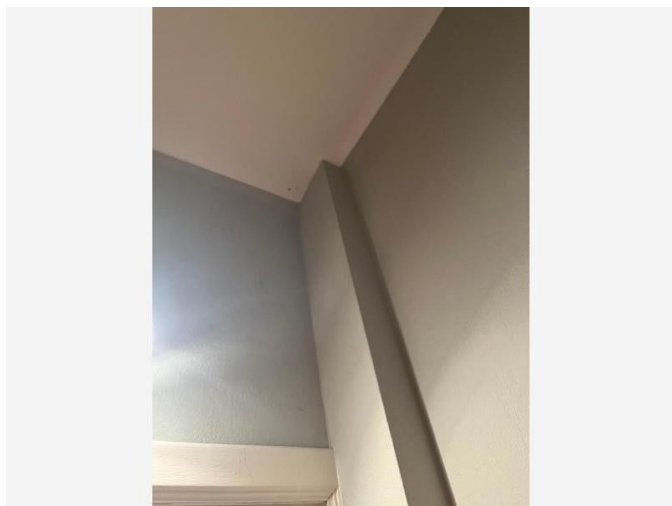
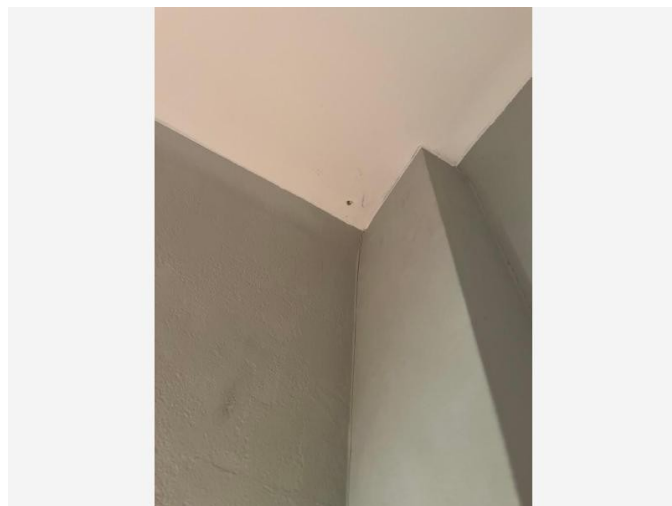
Geen asbest

#	Type	Referentie	Resultaat
5.1	Mengmonster	MM1	Geen asbest

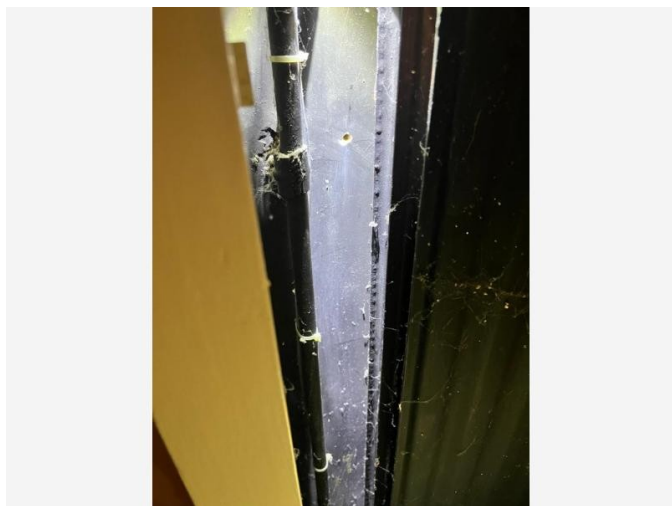
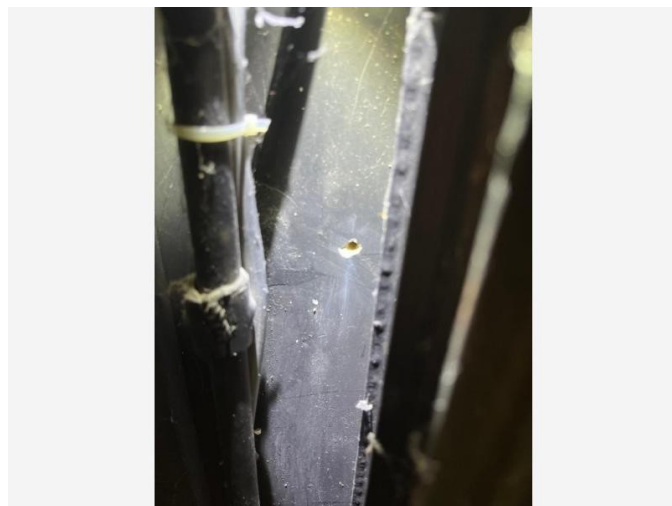
Geen asbest

#	Type	Referentie	Resultaat
6.1	Mengmonster	MM2	Geen asbest
