Asbestinventarisatetest

Leuvenselaan 786, 3300 Tienen

Attestnummer : 20240722-000102.000

Uitgegeven op : 22.07.2024

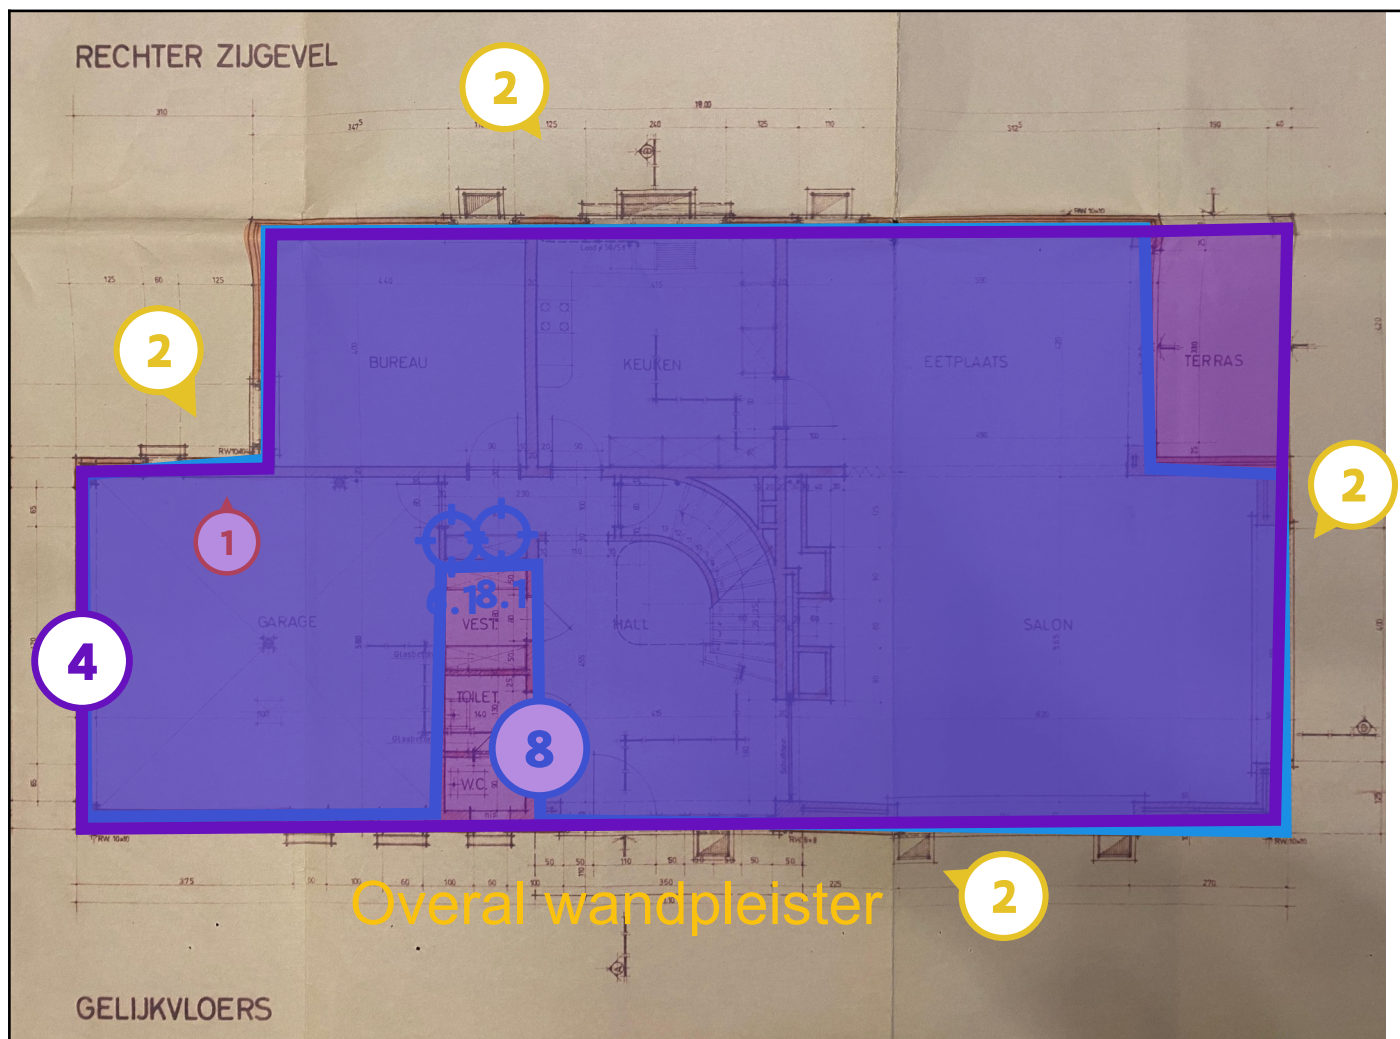
Plan 1.1: Gelijkvloers plan

Beschrijving	Type	Actie
1. Bakeliet schakelmateriaal	Asbestmateriaal	Verwijderen
2. Stopverf ramen	Asbestmateriaal	Zorgvuldig beheren
4. Niet-asbestverdacht	Advies	-
6. Wandpleister	Geen asbest	-
6.1 Code: 1	Mengmonster	-
8. Plafondpleister	Geen asbest	-
8.1 Code: 2	Mengmonster	-

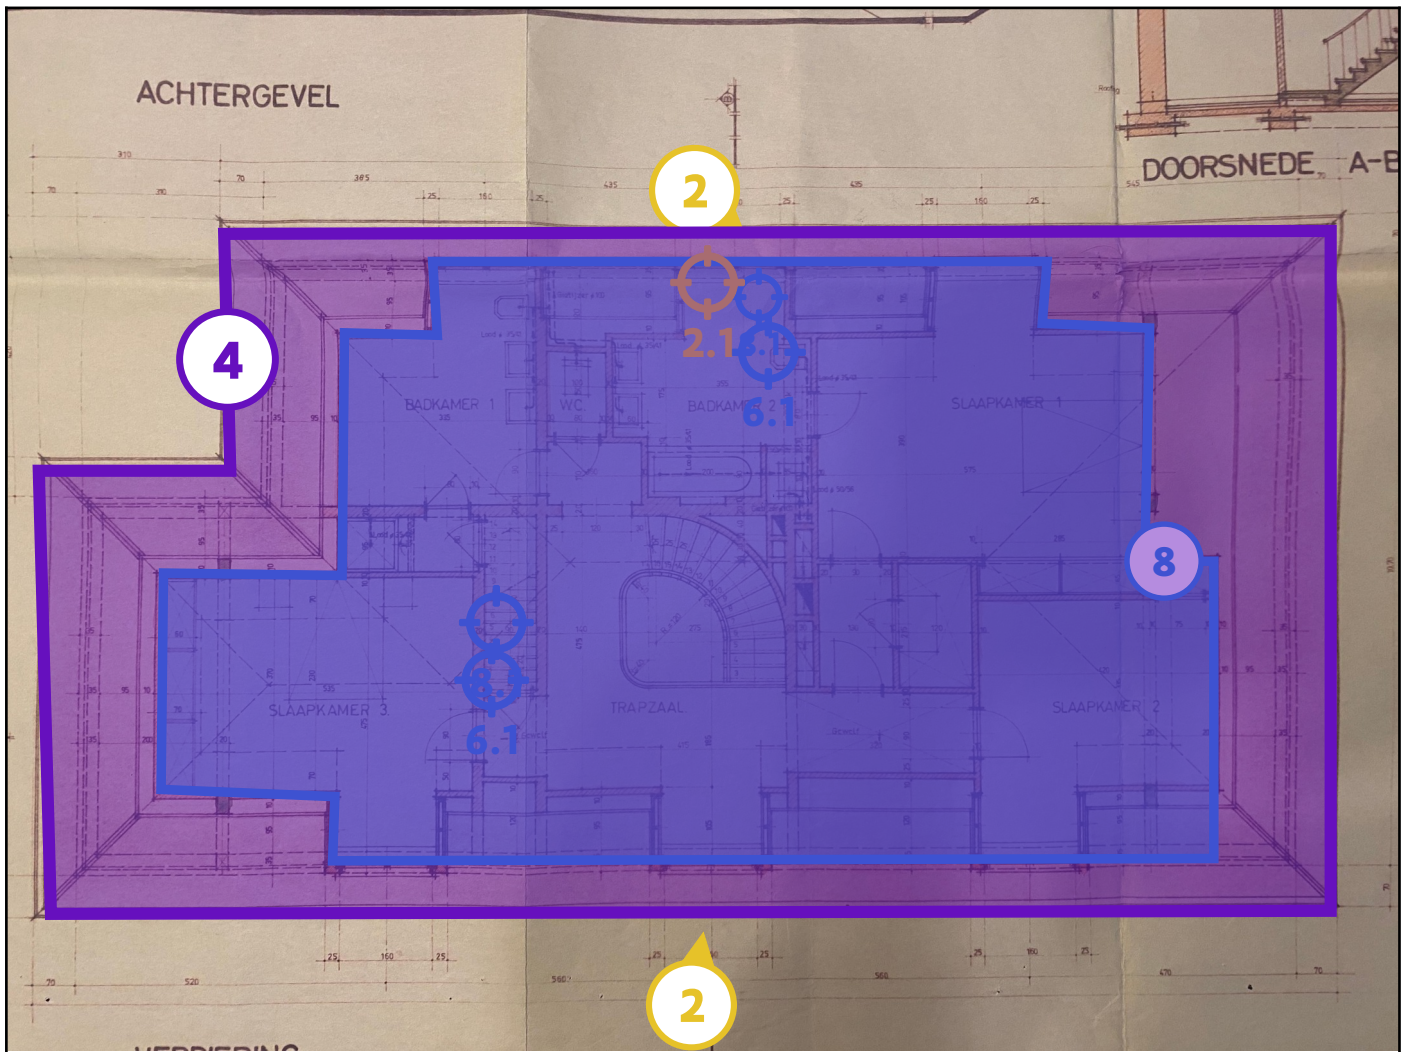
Plan 1.2: Verdieping plan

Beschrijving	Type	Actie
2. Stopverf ramen	Asbestmateriaal	Zorgvuldig beheren
2.1 Code: 5	Puntmonster	-
4. Niet-asbestverdacht	Advies	-
6. Wandpleister	Geen asbest	-
6.1 Code: 1	Mengmonster	-
8. Plafondpleister	Geen asbest	-
8.1 Code: 2	Mengmonster	-

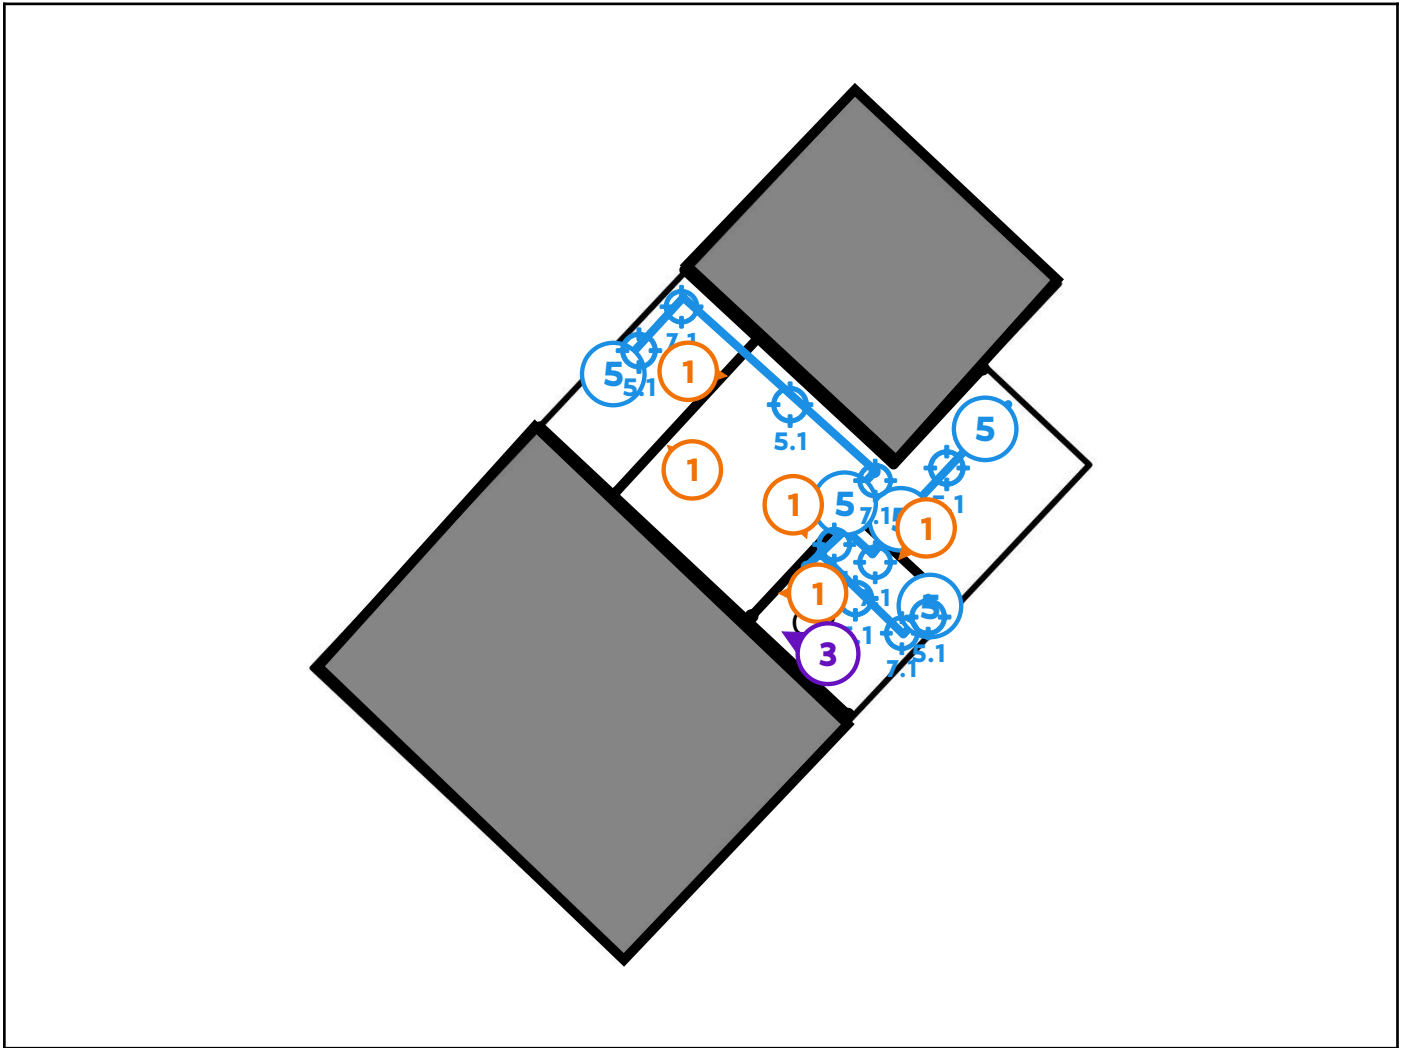
Plan 1.3: Kelder plan

Beschrijving	Type	Actie
1. Bakeliet schakelmateriaal	Asbestmateriaal	Verwijderen
3. CV ketel	Advies	-
5. Leidingisolatie recht	Geen asbest	-
5.1 Code: 3	Mengmonster	-
7. Leidingisolatie bocht	Geen asbest	-
7.1 Code: 4	Mengmonster	-

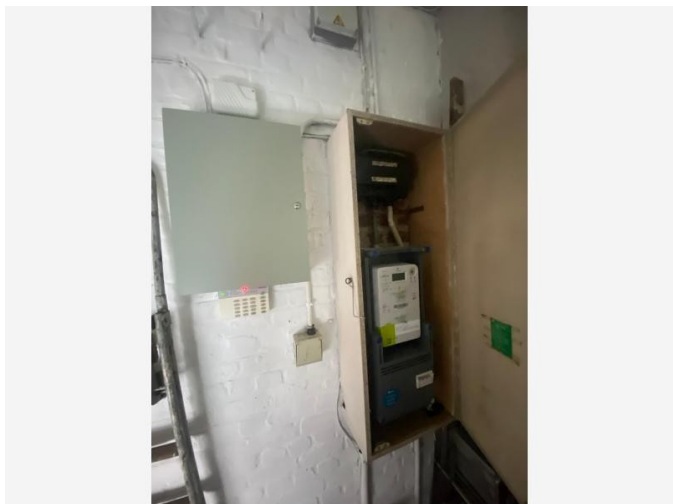
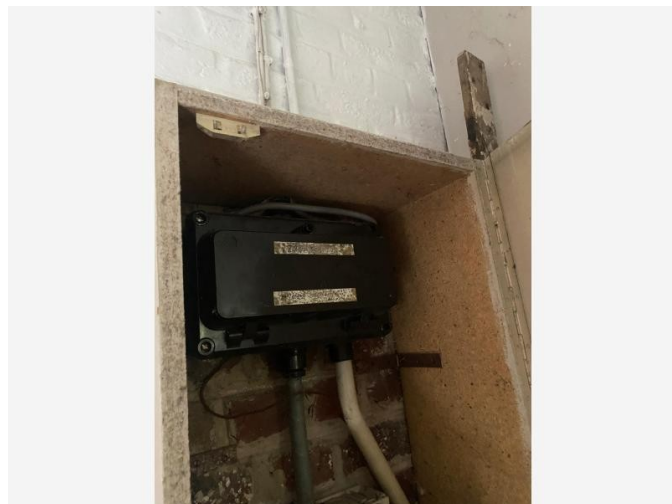
Het asbestmateriaal valt onder de mijlpaal van 2040.

Vermoedelijk zullen de toepassingen verwijderd worden bij aanpassing van het elektriciteitsnetwerk. Volgens het inspectieprotocol is bakeliet altijd asbestverdacht. Er werd geen monster genomen oww mogelijke beschadiging aan een elektrisch gerelateerde toepassing. Extra controle mogelijk bij verwijdering van het verdacht materiaal.

Eindbeoordeling materiaalrisico	Verhoogd materiaalrisico en/of verhoogde kans op vezelvrijgave
---------------------------------	--

Gebondenheid	Categorie 1: hechtgebonden in oorsprong
Asbestsoort (vezeltype)	Crocidoliet aanwezig
Asbestconcentratie	Laag (< 50%)
Afschermingsgraad van het gehele materiaal	Geheel of deels (ook) vrij aan de binnenlucht
Toestand van het materiaal	Licht beschadigd, licht verweerd. Intact materiaal type Pical – asbestboard of categorie III 'gebondenheid'

Beschrijving	Bakeliet schakelmateriaal
Omgeving	Binnen
Primaire drager	Communicatie en elektrische infrastructuur en uitrusting
Asbestmateriaal	Plaat, paneel, tablet - Type Bakeliet
Bindmiddel van asbestmateriaal	Kunststof of -hars
Gebondenheid op basis van bindmiddel	Hecht
Hoeveelheid (oppervlakte - dikte - aantal)	• 0,20 m ² - 10,00 cm - 6 stuks
Totaal volume	0,12 m ³
Eenvoudig bereikbaar	Ja
Bevestigingswijze	• Geschroefd
Identificatiemethode	Vaststelling zonder monstername
Destructieve handeling voor identificatie	Nee

[Verwijderen](#)

- Zorg voor een veilig beheer. Vermijd het beschadigen van het asbestmateriaal. Controleer de toestand jaarlijks op wijzigingen.
- Verwijder dit asbestmateriaal zo snel mogelijk. Volg de toestand goed op.

- Eenvoudige handelingen: mag via doe-het-zelf of door werknemer(s) met opleidingsattest eenvoudige handelingen
EH doe-het-zelf: Schakelaars, stopcontacten, zekeringkasten en radiatorknoppen kunnen mits de nodige beschermingsmaatregelen eenvoudig losgeschroefd worden en dubbel verpakt afgevoerd worden als hechtgebonden asbestafval. Afgesloten of verzegelde kast: EH opgeleid techniker/personeel 8u basisopleiding asbest.

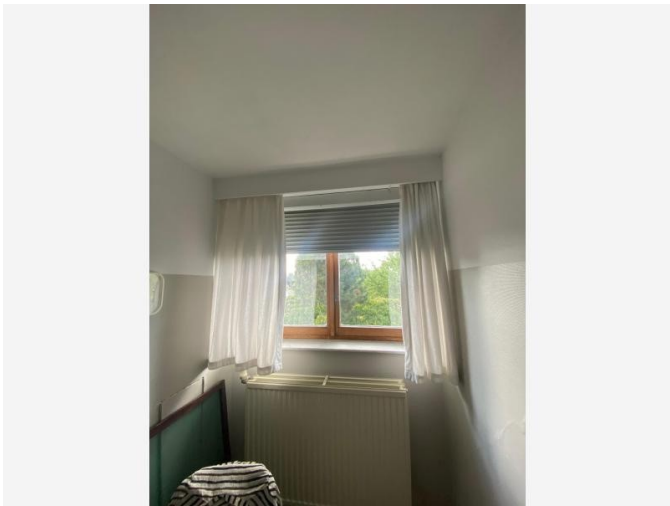
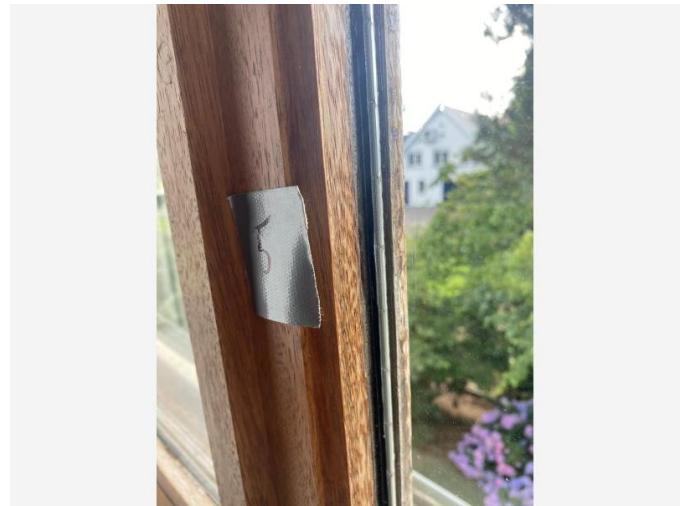
Het asbestmateriaal valt onder de mijlpaal van 2040.

Eindbeoordeling materiaalrisico	Laag materiaalrisico en/of verlaagde kans op vezelvrijgave
---------------------------------	--

Gebondenheid	Categorie 1: hechtgebonden in oorsprong
Asbestsoort (vezeltype)	Alleen chrysotiel
Asbestconcentratie	Laag (< 50%)
Afschermingsgraad van het gehele materiaal	Geheel of deels (ook) vrij aan de binnenlucht
Toestand van het materiaal	Licht beschadigd, licht verweerd. Intact materiaal type Pical – asbestboard of categorie III 'gebondenheid'

#	Type	Referentie	Resultaat
2.1	Puntmonster	5	Chrysotiel

Beschrijving	Stopverf ramen
Omgeving	Grenst aan binnen- en buitenlucht
Primaire drager	Wandopening verticaal (raam, deur, ...)
Asbestmateriaal	In-situ afwerkingslagen - Pasta, stopverf, voegsel, stopsel, vulsel, mastiek, kitten, ...
Bindmiddel van asbestmateriaal	Kitten, mastiek, pasta
Gebondenheid op basis van bindmiddel	Hecht
Hoeveelheid (gewicht - aantal)	<ul style="list-style-type: none">• 1,00 kg - 1 stuk
Totaal gewicht	1,00 kg
Eenvoudig bereikbaar	Ja
Bevestigingswijze	<ul style="list-style-type: none">• Verlijmd, ingegoten, versmeerd
Identificatiemethode	Vaststelling met monstername
Destructieve handeling voor identificatie	Nee

Zorgvuldig beheren

- Zorg voor een veilig beheer. Vermijd het beschadigen van het asbestmateriaal. Controleer de toestand jaarlijks op wijzigingen.

- Eenvoudige handelingen: enkel door erkend asbestverwijderaar
EH erkend asbestverwijderaar: De toepassing extra fixeren en gebruik van puntafzuiging met goedgekeurde asbeststofzuiger met absoluutfilter. De ramen kunnen eventueel in zijn geheel afgevoerd worden als asbesthoudend afval. Indien hout en glas gescheiden afgevoerd worden, mogen er geen restanten van stopverf achterblijven op het houtwerk. Oud raamwerk wordt gerecycleerd, er mogen geen restanten aan het raamwerk achter blijven.

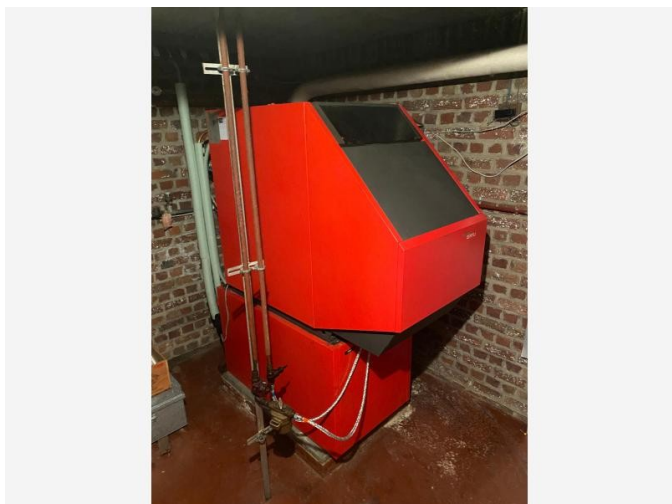
Vrije foto

De CV ketel draagt geen duidelijke kenplaat met bouwjaar en kan dus niet uitgesloten worden via het IAD bronnenboek. Er is geen bewijs van recente vernieuwing. De toepassing blijft asbestverdacht, exact gebruik van asbesthoudende materialen niet gekend (mogelijk pakkingen/dichtingen).

Identificatiemethode	Redelijk vermoeden
Primaire drager	Ruimteverwarming

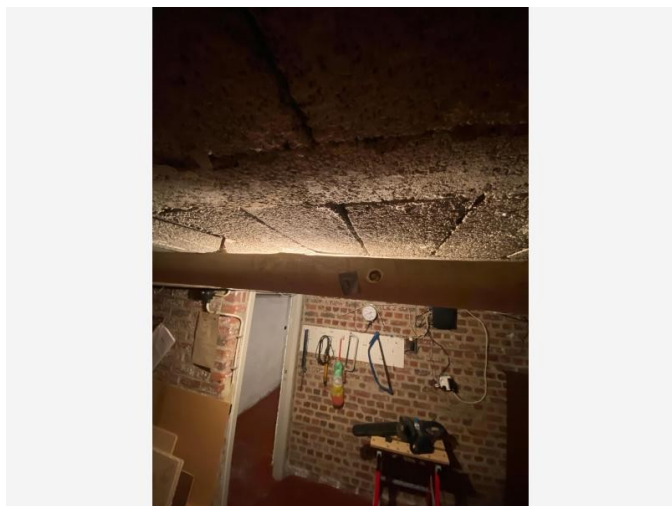
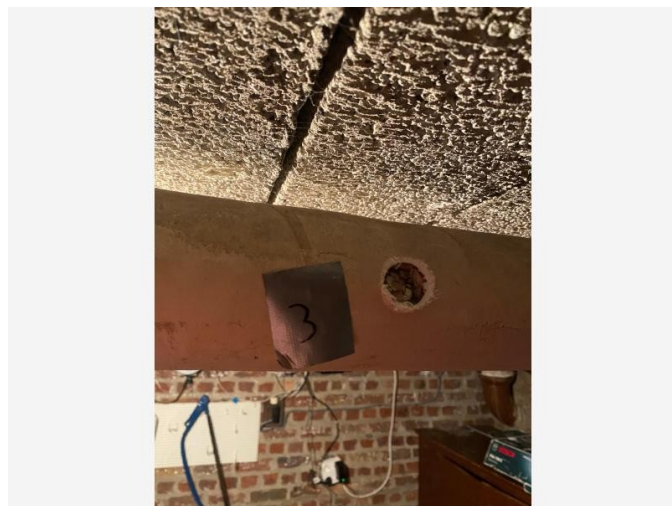
Geen asbest

#	Type	Referentie	Resultaat
5.1	Mengmonster	3	Geen asbest

Beschrijving	Leidingisolatie recht
Omgeving	Binnen
Primaire drager	HVAC infrastructuur en uitrusting
Bindmiddel van materiaal	Gips - kalk
Gebondenheid op basis van bindmiddel	Niet-hechtgebonden
Hoeveelheid (lengte - omtrek - dikte - aantal)	<ul style="list-style-type: none">• 16,00 m - 65,00 cm - 30,00 cm - 1 stuk
Totaal volume	3,12 m ³
Identificatiemethode	Vaststelling met monsternamen
Destructieve handeling voor identificatie	Nee

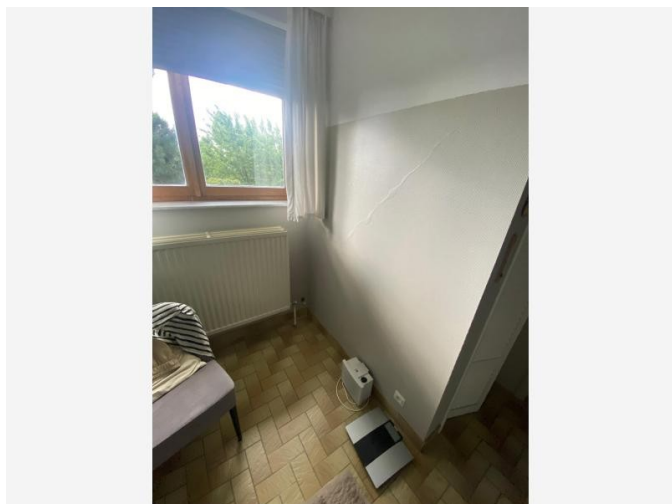
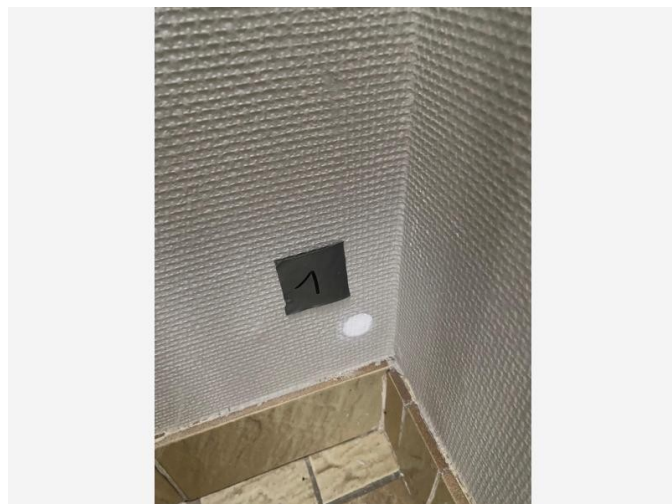
Geen asbest

#	Type	Referentie	Resultaat
6.1	Mengmonster	1	Geen asbest

Beschrijving	Wandpleister
Omgeving	Binnen
Primaire drager	Binnenwand
Bindmiddel van materiaal	Gips - kalk
Gebondenheid op basis van bindmiddel	Niet-hechtgebonden
Hoeveelheid (oppervlakte - dikte - aantal)	• 295,00 m ² - 1,00 cm - 1 stuk
Totaal volume	2,95 m ³
Identificatiemethode	Vaststelling met monstername
Destructieve handeling voor identificatie	Nee
Opmerking	Stalen genomen in traphal, badkamer en berging. Stookplaats zonder pleisterwerk.

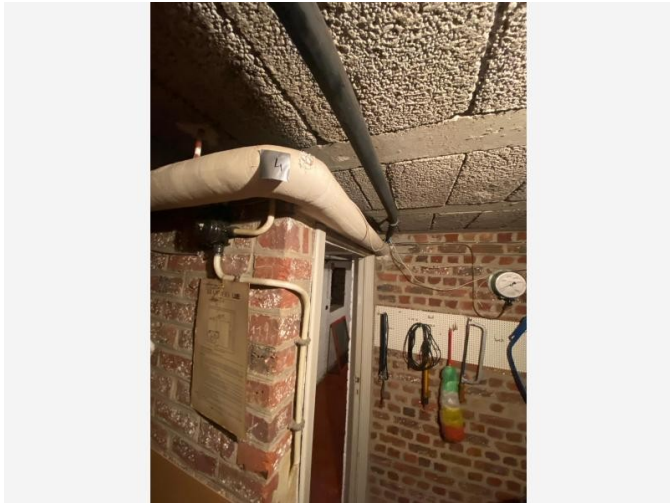
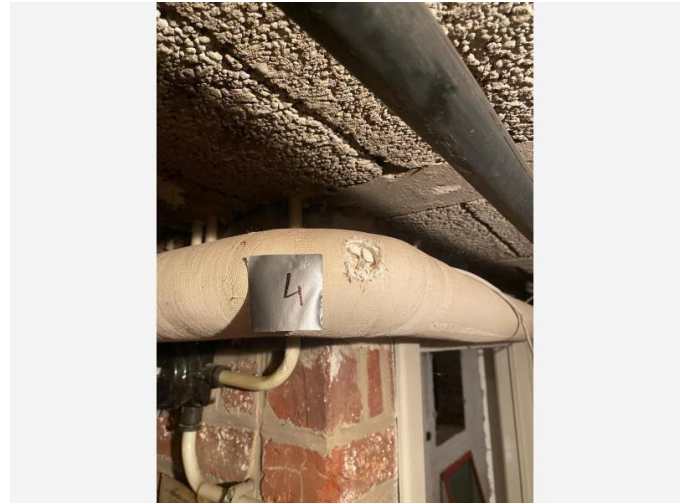
Geen asbest

#	Type	Referentie	Resultaat
7.1	Mengmonster	4	Geen asbest

Beschrijving	Leidingisolatie bocht
Omgeving	Binnen
Primaire drager	HVAC infrastructuur en uitrusting
Bindmiddel van materiaal	Gips - kalk
Gebondenheid op basis van bindmiddel	Niet-hechtgebonden
Hoeveelheid (lengte - omtrek - dikte - aantal)	<ul style="list-style-type: none">• 0,40 m - 65,00 cm - 30,00 cm - 3 stuks
Totaal volume	0,234 m ³
Identificatiemethode	Vaststelling met monsternamen
Destructieve handeling voor identificatie	Nee

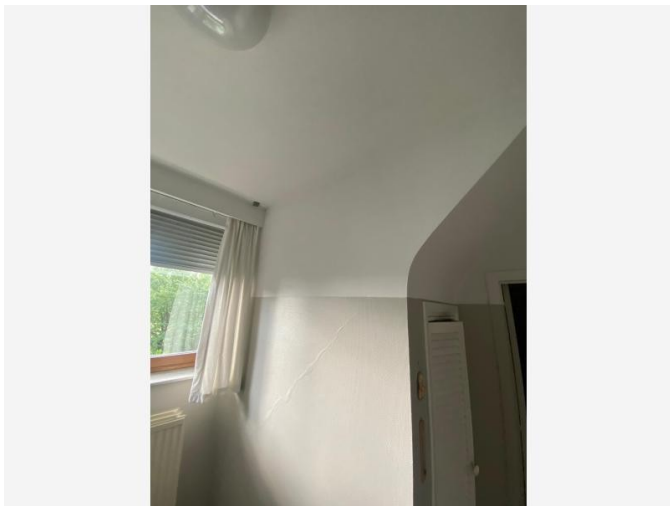
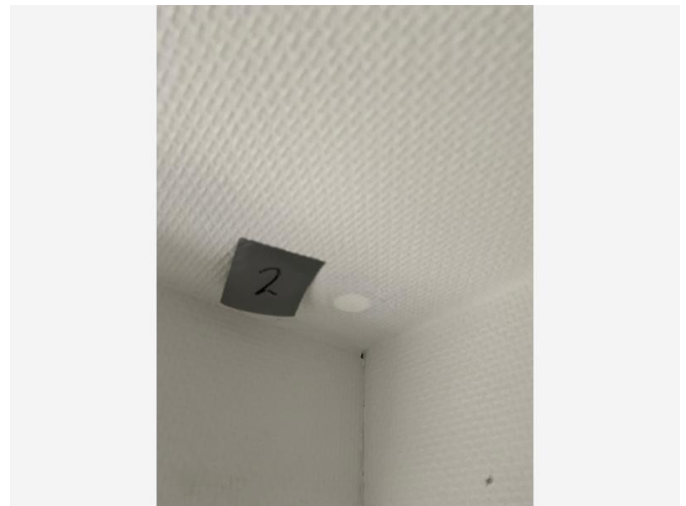
Geen asbest

#	Type	Referentie	Resultaat
8.1	Mengmonster	2	Geen asbest

Beschrijving	Plafondpleister
Omgeving	Binnen
Primaire drager	Plafond
Bindmiddel van materiaal	Gips - kalk
Gebondenheid op basis van bindmiddel	Niet-hechtgebonden
Hoeveelheid (oppervlakte - dikte - aantal)	• 235,00 m ² - 1,00 cm - 1 stuk
Totaal volume	2,35 m ³
Identificatiemethode	Vaststelling met monsternamen
Destructieve handeling voor identificatie	Nee
Opmerking	Stalen genomen in traphal, badkamer en berging. Stookplaats zonder pleisterwerk.
