# Asbestinventarisatetest

Lierseveldstraat 107, 2560 Nijlen

Attestnummer : 20240916-000099.000

Uitgegeven op : 16.09.2024

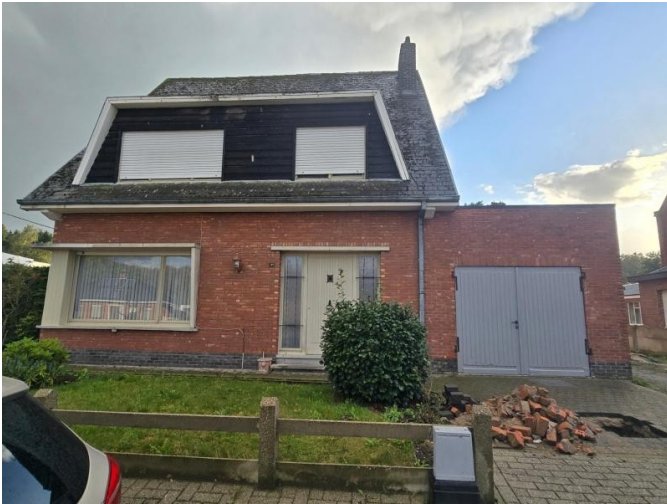
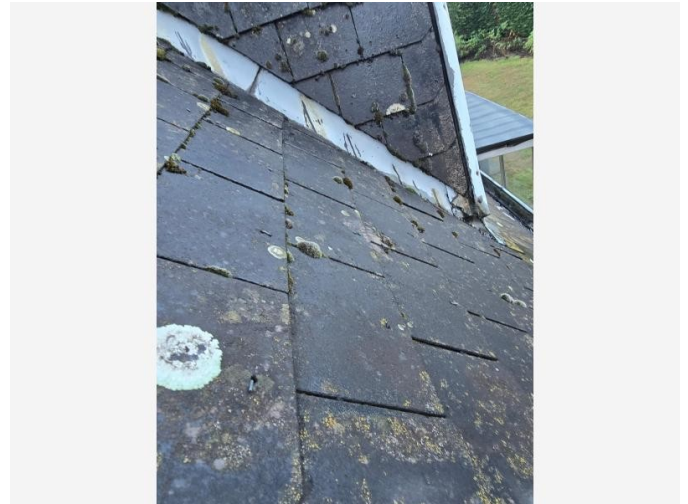
- Eenvoudige handelingen: enkel door erkend asbestverwijderaar  
Gezien de leien (hechtgebonden toepassing) matig beschadigd zijn, het een grote hoeveelheid betreft en de werken op hoogte moeten gebeuren, wordt geadviseerd om deze te laten verwijderen door een erkend verwijderaar.

Eindbeoordeling materiaalrisico	Hoog materiaalrisico en/of hoge kans op vezelvrijgave
---------------------------------	---

Gebondenheid	Categorie 1: hechtgebonden in oorsprong
Asbestsoort (vezeltype)	Crocidoliet aanwezig
Asbestconcentratie	Laag (< 50%)
Afschermingsgraad van het gehele materiaal	Geheel of deels (ook) vrij aan de binnenlucht
Toestand van het materiaal	Matig beschadigd, matig verweerd

Beschrijving	leien hellend dak
Omgeving	Grenst aan binnen- en buitenlucht
Primaire drager	Schuin dak
Asbestmateriaal	Dak- en gevelbekleding - Lei, shingle
Bindmiddel van asbestmateriaal	Cement
Gebondenheid op basis van bindmiddel	Hecht
Hoeveelheid (oppervlakte - aantal)	<ul style="list-style-type: none"><li>• 140,00 m<sup>2</sup> - 1 stuk</li></ul>
Totale oppervlakte	140,00 m <sup>2</sup>
Eenvoudig bereikbaar	Ja
Bevestigingswijze	<ul style="list-style-type: none"><li>• Geklemd</li></ul>
Identificatiemethode	Vaststelling zonder monstername
Destructieve handeling voor identificatie	Nee
Opmerking	Aan de hoeveelheid kunnen geen rechten worden verleend.

**Dringend verwijderen**

- Verwijder dit asbestmateriaal zo snel mogelijk. Volg de toestand goed op.

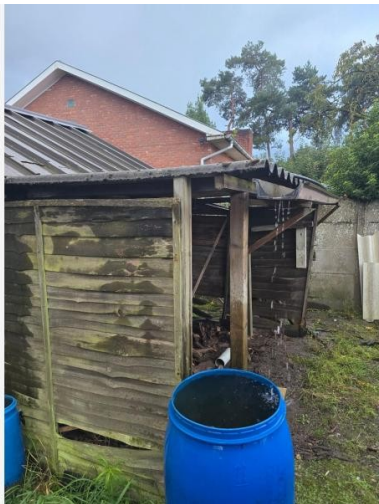
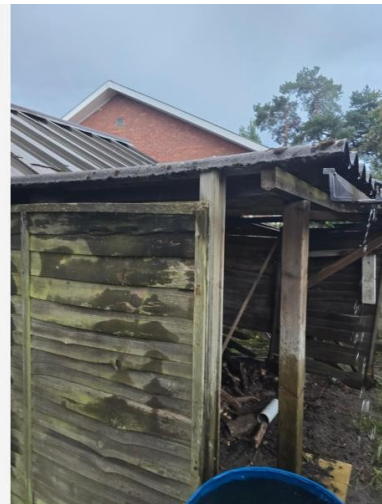
- Eenvoudige handelingen: enkel door erkend asbestverwijderaar  
Kan samen met de leien verwijderd worden door de erkend verwijderaar. Hechtgebonden toepassing maar is reeds matig beschadigd door de aanwezigheid van korstmos.

Eindbeoordeling materiaalrisico	Verhoogd materiaalrisico en/of verhoogde kans op vezelvrijgave
---------------------------------	--

Gebondenheid	Categorie 1: hechtgebonden in oorsprong
Asbestsoort (vezeltype)	Crocidoliet aanwezig
Asbestconcentratie	Laag (< 50%)
Afschermingsgraad van het gehele materiaal	Geheel of deels vrij aan de buitenlucht
Toestand van het materiaal	Matig beschadigd, matig verweerd

Beschrijving	golfplaten afdakje tuin
Omgeving	Buiten
Primaire drager	Plat dak
Asbestmateriaal	Dak- en gevelbekleding - Golfplaat
Bindmiddel van asbestmateriaal	Cement
Gebondenheid op basis van bindmiddel	Hecht
Hoeveelheid (oppervlakte - aantal)	<ul style="list-style-type: none"><li>• 3,00 m<sup>2</sup> - 1 stuk</li></ul>
Totale oppervlakte	3,00 m <sup>2</sup>
Eenvoudig bereikbaar	Ja
Bevestigingswijze	<ul style="list-style-type: none"><li>• Geschroefd</li></ul>
Identificatiemethode	Vaststelling zonder monsternamen
Destructieve handeling voor identificatie	Nee
Opmerking	Aan de hoeveelheid kunnen geen rechten worden verleend.

Verwijderen

- Verwijder dit asbestmateriaal zo snel mogelijk. Volg de toestand goed op.

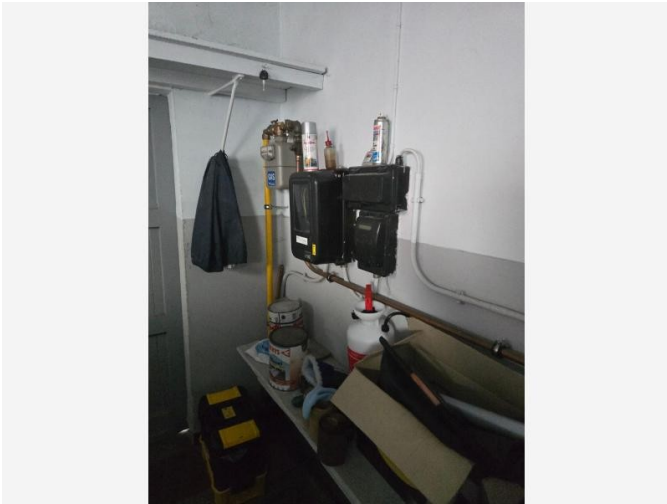
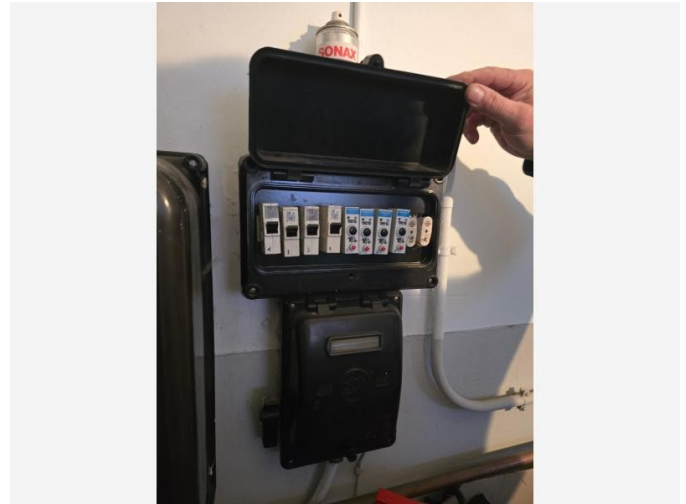
Eindbeoordeling materiaalrisico	Laag materiaalrisico en/of verlaagde kans op vezelvrijgave
---------------------------------	--

Gebondenheid	Categorie 1: hechtgebonden in oorsprong
Asbestsoort (vezeltype)	Crocidoliet aanwezig
Asbestconcentratie	Laag (< 50%)
Afschermingsgraad van het gehele materiaal	Geheel of deels (ook) vrij aan binnenluchtstromen
Toestand van het materiaal	Onbeschadigd, niet verweerd

Beschrijving	bakelieten elektrische elementen
Omgeving	Binnen
Primaire drager	Communicatie en elektrische infrastructuur en uitrusting
Asbestmateriaal	Plaat, paneel, tablet - Type Bakeliet
Bindmiddel van asbestmateriaal	Kunststof of -hars
Gebondenheid op basis van bindmiddel	Hecht
Hoeveelheid (oppervlakte - dikte - aantal)	<ul style="list-style-type: none"><li>• 0,12 m<sup>2</sup> - 1,00 cm - 3 stuks</li></ul>
Totaal volume	0,004 m <sup>3</sup>
Eenvoudig bereikbaar	Ja
Bevestigingswijze	<ul style="list-style-type: none"><li>• Geschroefd</li></ul>
Identificatiemethode	Vaststelling zonder monstername
Destructieve handeling voor identificatie	Nee
Opmerking	Aan de hoeveelheid kunnen geen rechten worden verleend. Bakelieten elektrische elementen in de garage.

Zorgvuldig beheren

- Zorg voor een veilig beheer en verwijder dit asbestmateriaal wanneer het bij werken eenvoudig bereikbaar wordt. Controleer de toestand jaarlijks op wijzigingen.
- Verwijder dit asbestmateriaal zo snel mogelijk. Volg de toestand goed op.

- Eenvoudige handelingen: mag via doe-het-zelf of door werknemer(s) met opleidingsattest eenvoudige handelingen  
Hechtgebonden toepassing, onbeschadigd. Mag in principe door de eigenaar zelf verwijderd worden.

Een gedeelte van de toepassing is echter eigendom van de nutsmaatschappij. Contacteer hen voor de verwijdering ervan.

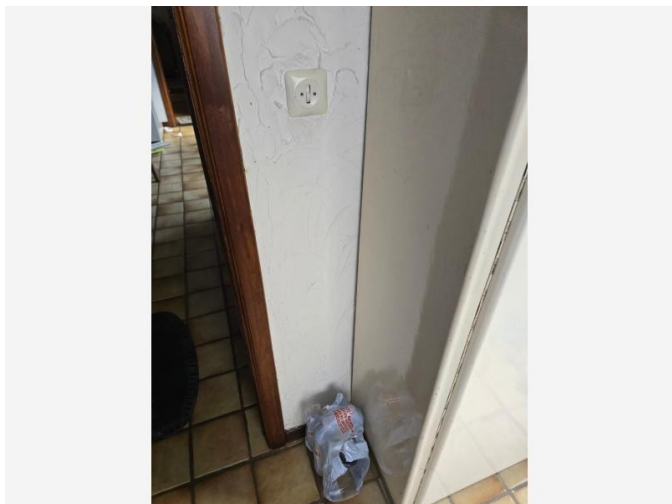
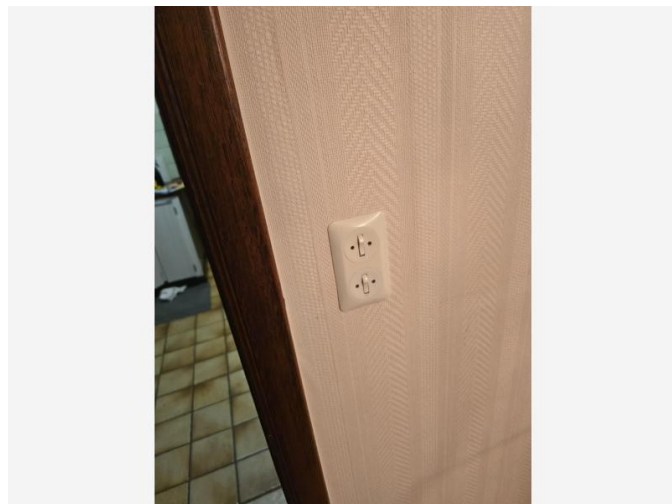
Eindbeoordeling materiaalrisico	Laag materiaalrisico en/of verlaagde kans op vezelvrijgave
---------------------------------	--

Gebondenheid	Categorie 1: hechtgebonden in oorsprong
Asbestsoort (vezeltype)	Crocidoliet aanwezig
Asbestconcentratie	Laag (< 50%)
Afschermingsgraad van het gehele materiaal	Geheel of deels (ook) vrij aan binnenluchtstromen
Toestand van het materiaal	Onbeschadigd, niet verweerd

Beschrijving	bakelieten schakelaars en stopcontacten
Omgeving	Binnen
Primaire drager	Communicatie en elektrische infrastructuur en uitrusting
Asbestmateriaal	Plaat, paneel, tablet - Type Bakeliet
Bindmiddel van asbestmateriaal	Kunststof of -hars
Gebondenheid op basis van bindmiddel	Hecht
Hoeveelheid (oppervlakte - dikte - aantal)	• 0,02 m <sup>2</sup> - 1,00 cm - 17 stuks
Totaal volume	0,003 m <sup>3</sup>
Eenvoudig bereikbaar	Ja
Bevestigingswijze	• Geschroefd
Identificatiemethode	Vaststelling zonder monstername
Destructieve handeling voor identificatie	Nee
Opmerking	Bakelieten schakelaars en stopcontacten in gehele woning, zowel zwart als wit.

Zorgvuldig beheren

- Zorg voor een veilig beheer en verwijder dit asbestmateriaal wanneer het bij werken eenvoudig bereikbaar wordt. Controleer de toestand jaarlijks op wijzigingen.
- Verwijder dit asbestmateriaal zo snel mogelijk. Volg de toestand goed op.

- Eenvoudige handelingen: mag via doe-het-zelf of door werknemer(s) met opleidingsattest eenvoudige handelingen  
Volgens VLAREM II mogen volgende materialen door de eigenaar zelf verwijderd worden:  
hechtgebonden materialen die onbeschadigd zijn, waarbij geen vrije vezels zichtbaar zijn en die geen aanleiding geven tot een wijziging van de toestand bij verwijdering.  
Volgende maatregelen zijn hierbij verplicht zodat er geen aanleiding gegeven wordt tot wijziging van de toestand (breken) (bij het verwijderen van de toepassing).
  - \* bevochtigen of fixeren van het materiaal;
  - \* de elementen één voor één verwijderen, bij voorkeur manueel, gebruik makend van handwerktuigen of in

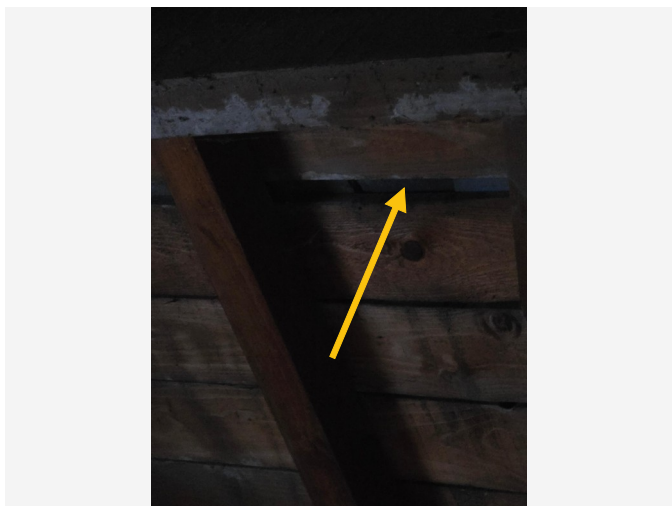
Er is geen onderdak aanwezig. Op de zolder zijn houten latten aanwezig langs de binnenkant maar de leien zijn duidelijk waarneembaar via spleten in het lattenwerk.

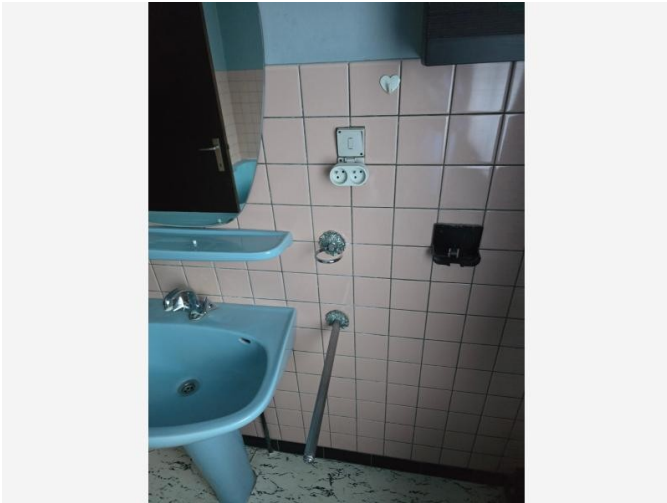
In de badkamer, wc en keuken zijn er faiencetegels tegen de muur gelijmd. De faiencetegels zelf zijn niet asbestverdacht.

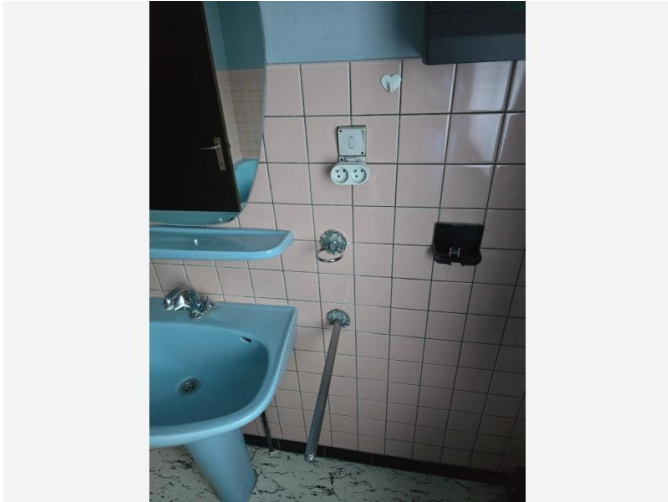
# Fiche 7: lijmlaag faiencetegels badkamer, keuken en WC

In de badkamer, wc en keuken zijn er faiencetegels tegen de muur gelijmd. De lijmlaag kan eventueel asbesthoudend zijn. De tegels zijn echter niet beschadigd waardoor de lijmlaag niet waarneembaar is. Bij afbraak- of renovatiewerken dient een staal genomen te worden om uit te sluiten om het om asbesthoudende lijmlaag gaat.

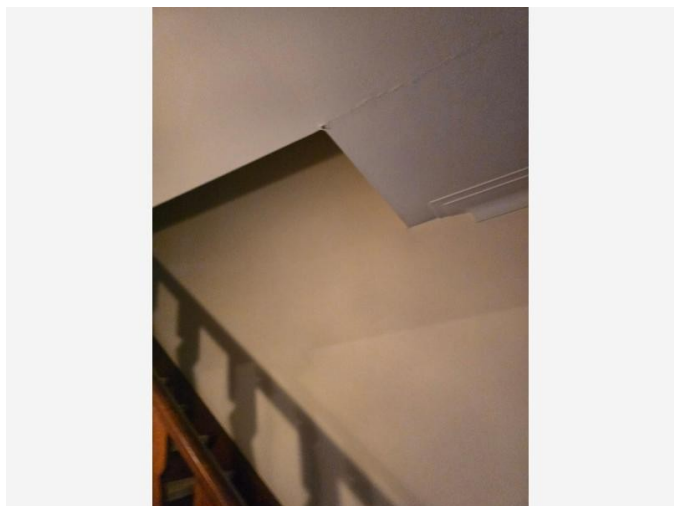
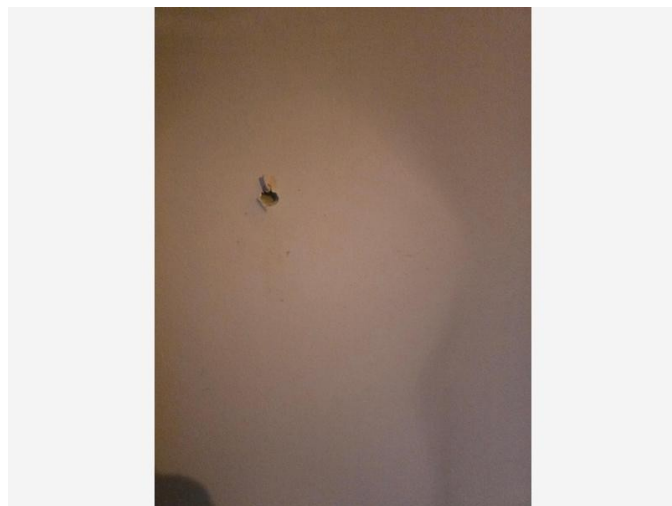
Geen asbest

#	Type	Referentie	Resultaat
8.1	Mengmonster	1	Geen asbest

Beschrijving	pleisterwerk muren
Omgeving	Binnen
Primaire drager	Binnenwand
Bindmiddel van materiaal	Gips - kalk
Gebondenheid op basis van bindmiddel	Niet-hechtgebonden
Hoeveelheid (oppervlakte - dikte - aantal)	• 220,00 m <sup>2</sup> - 2,00 cm - 1 stuk
Totaal volume	4,40 m <sup>3</sup>
Identificatiemethode	Vaststelling met monstername
Destructieve handeling voor identificatie	Nee
Opmerking	Aan de hoeveelheid kunnen geen rechten worden verleend. Staalname volgens het inspectieprotocol in garage/Stookplaats, inkom/traphal, keuken (natte ruimte) en slaapkamer.

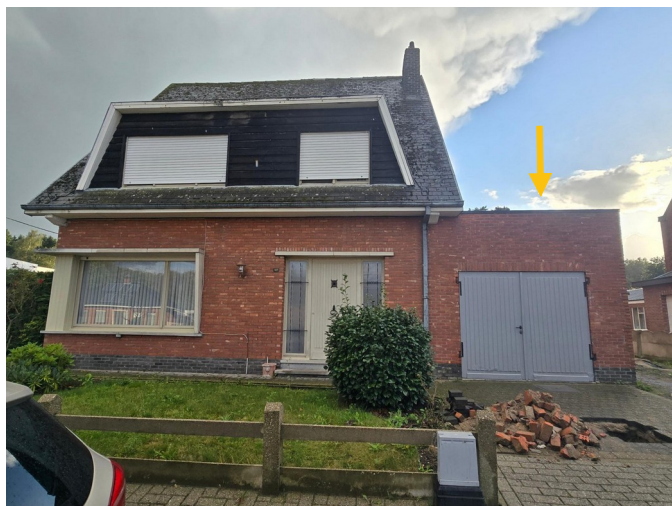
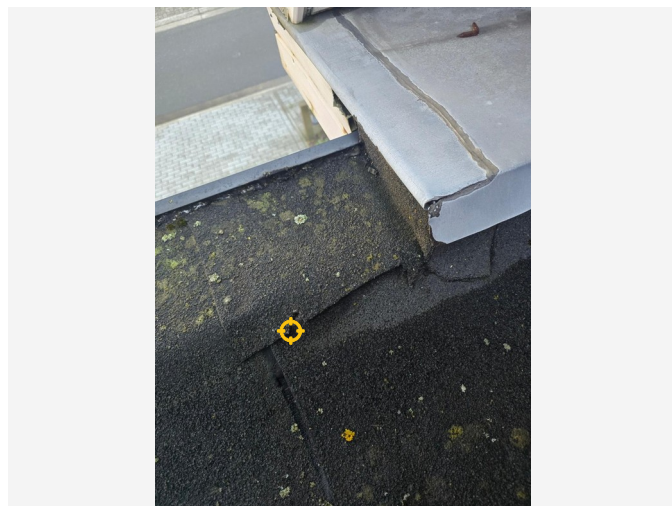
## Fiche 9: roofing plat dak

Geen asbest

#	Type	Referentie	Resultaat
9.1	Puntmonster	3	Geen asbest

<b>Beschrijving</b>	roofing plat dak
<b>Omgeving</b>	Buiten
<b>Primaire drager</b>	Plat dak
<b>Bindmiddel van materiaal</b>	Bitumen (roofing, teer, asfalt)
<b>Gebondenheid op basis van bindmiddel</b>	Hecht
<b>Hoeveelheid (oppervlakte - aantal)</b>	• 28,00 m <sup>2</sup> - 1 stuk
<b>Totale oppervlakte</b>	28,00 m <sup>2</sup>
<b>Identificatiemethode</b>	Vaststelling met monstername
<b>Destructieve handeling voor identificatie</b>	Nee
<b>Opmerking</b>	<p>Aan de hoeveelheid kunnen geen rechten worden verleend.</p> <p>Staalname van de bovenste roofing laag. Over eventuele onderliggende lagen roofing kan geen uitspraak worden gedaan. Bij afbraak- of renovatiewerken dient een staal genomen te worden tot op de drager om asbesthoudende lagen uit te sluiten.</p>

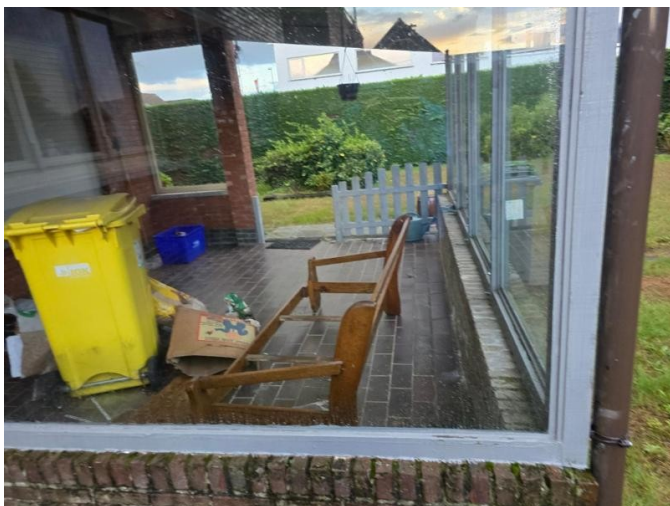
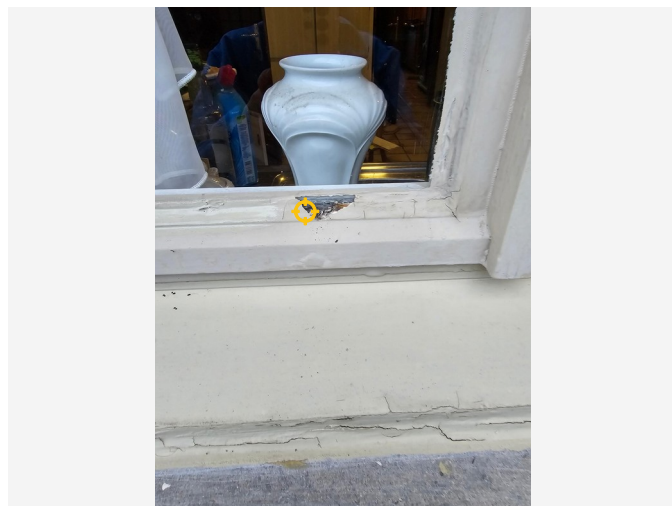
Geen asbest

#	Type	Referentie	Resultaat
10.1	Mengmonster	4	Geen asbest

<b>Beschrijving</b>	dichtingslaag tussen glas en profiel
<b>Omgeving</b>	Buiten
<b>Primaire drager</b>	Wandopening verticaal (raam, deur, ...)
<b>Bindmiddel van materiaal</b>	Kitten, mastiek, pasta
<b>Gebondenheid op basis van bindmiddel</b>	Hecht
<b>Hoeveelheid (gewicht - aantal)</b>	<ul style="list-style-type: none"><li>• 13,00 kg - 1 stuk</li></ul>
<b>Totaal gewicht</b>	13,00 kg
<b>Identificatiemethode</b>	Vaststelling met monstername
<b>Destructieve handeling voor identificatie</b>	Nee
<b>Opmerking</b>	Aan de hoeveelheid kunnen geen rechten worden verleend.

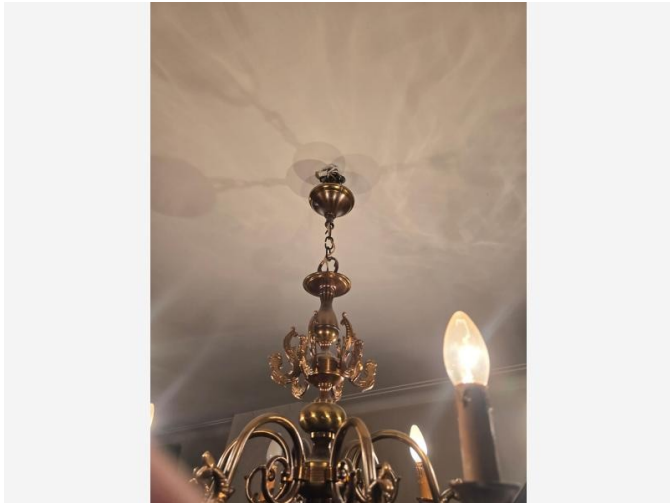
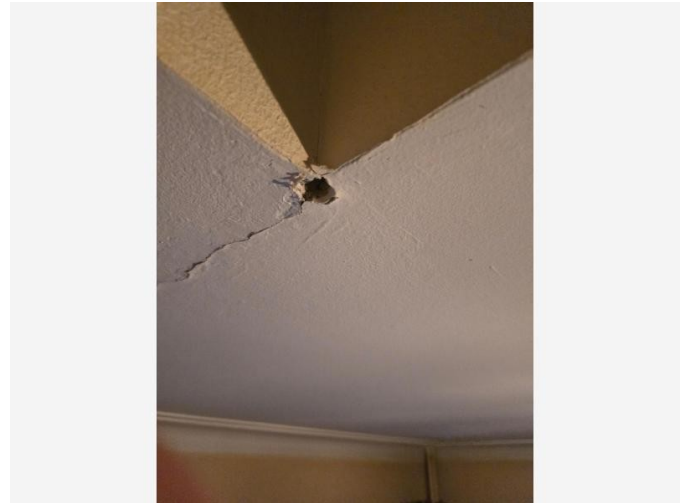
Geen asbest

#	Type	Referentie	Resultaat
11.1	Mengmonster	2	Geen asbest

Beschrijving	pleisterwerk plafonds
Omgeving	Binnen
Primaire drager	Plafond
Bindmiddel van materiaal	Gips - kalk
Gebondenheid op basis van bindmiddel	Niet-hechtgebonden
Hoeveelheid (oppervlakte - dikte - aantal)	• 180,00 m <sup>2</sup> - 1,99 cm - 1 stuk
Totaal volume	3,582 m <sup>3</sup>
Identificatiemethode	Vaststelling met monstername
Destructieve handeling voor identificatie	Nee
Opmerking	Aan de hoeveelheid kunnen geen rechten worden verleend. Staalname volgens inspectieprotocol in keuken (natte ruimte), leefruimte, garage/stookplaats en inkomhal/traphal.
