Asbestinventarisatetest

Hendrik Consciencestraat 63, 9600 Ronse

Attestnummer : 20250115-000112.000

Uitgegeven op : 15.01.2025

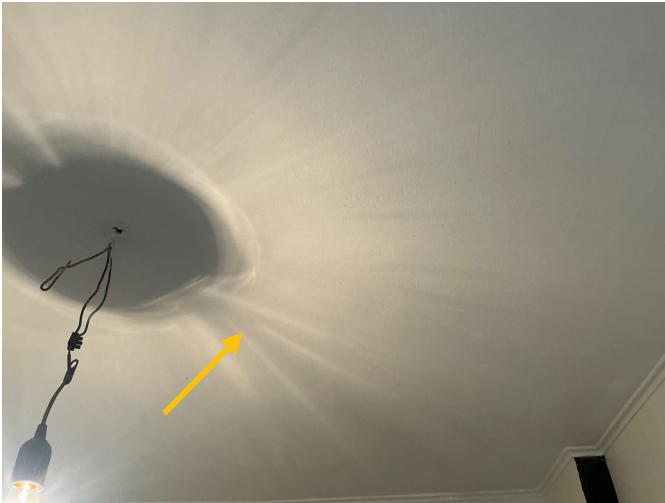
De plafonds zijn uitgewerkt in gyproc-panelen. Deze bezitten geen asbesthoudende eigenschappen.

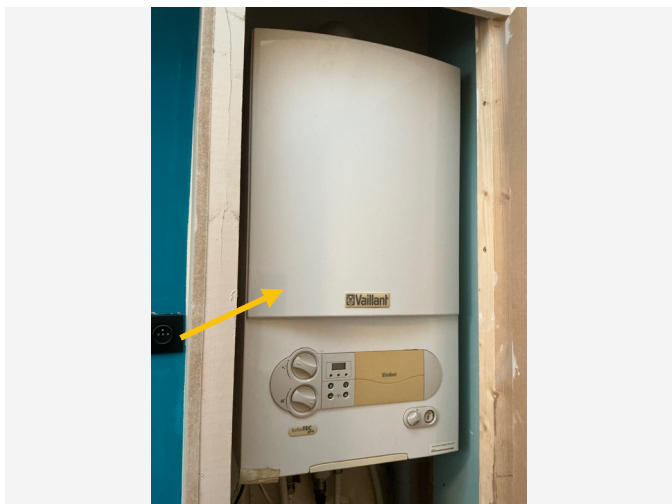
De gaswandketel heeft 2009 als bouwjaar. Dit apparaat bezit geen asbesthoudende elementen.

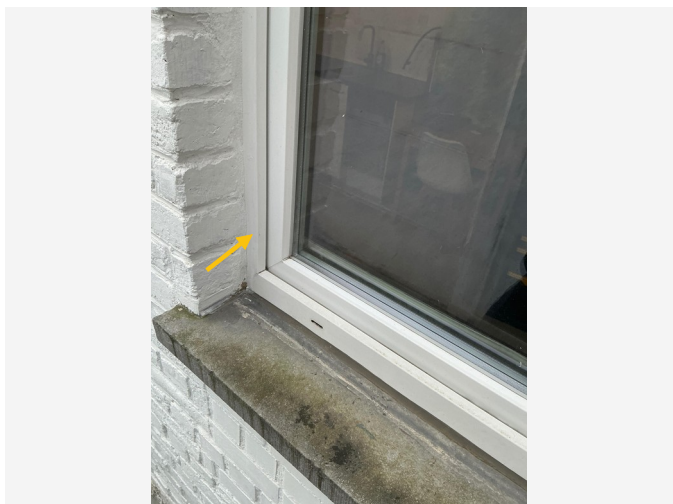
De hechtingskit van het buitenschrijnwerk is soepel en duidelijk van silicone. Dit bezit geen asbesthoudende eigenschappen.

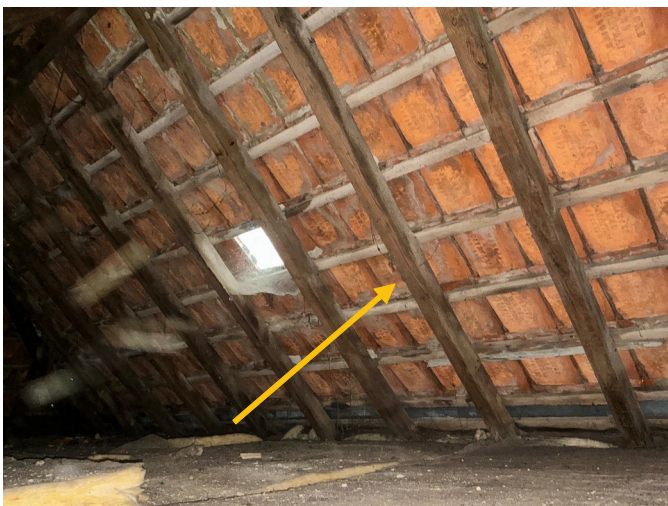
Er is geen onderdak aanwezig.

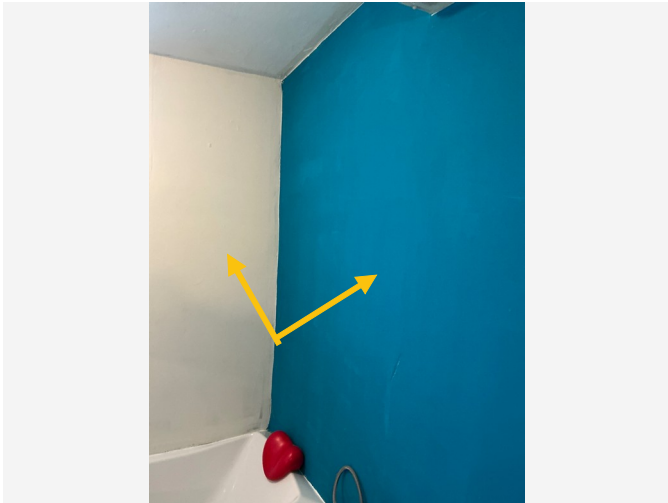
De muren zijn uitgewerkt in gyproc-panelen. Deze bezitten geen asbesthoudende eigenschappen.

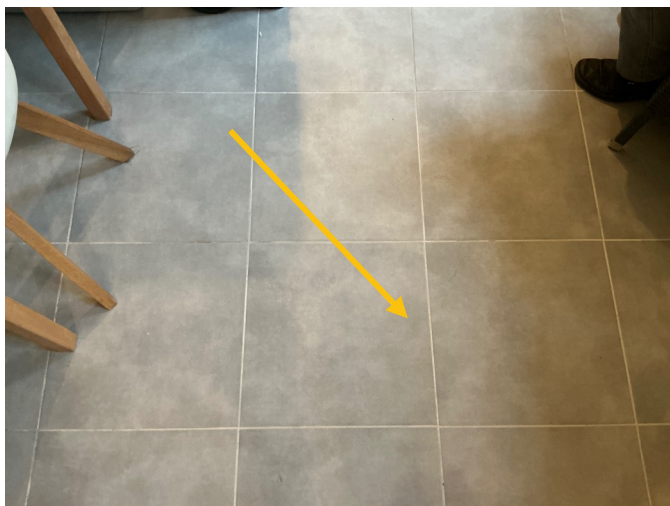
De vloerbedekking bestaat uit keramische tegels. Deze bezitten geen asbesthoudende eigenschappen.

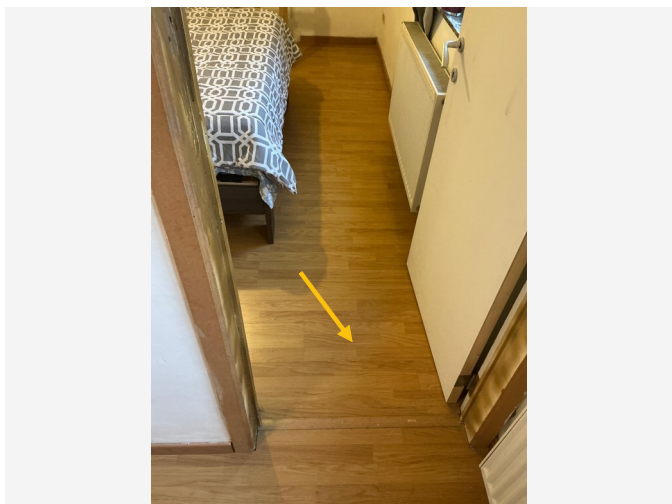
De vloerbedekking bestaat uit laminaat. Dit bezit geen asbesthoudende eigenschappen.

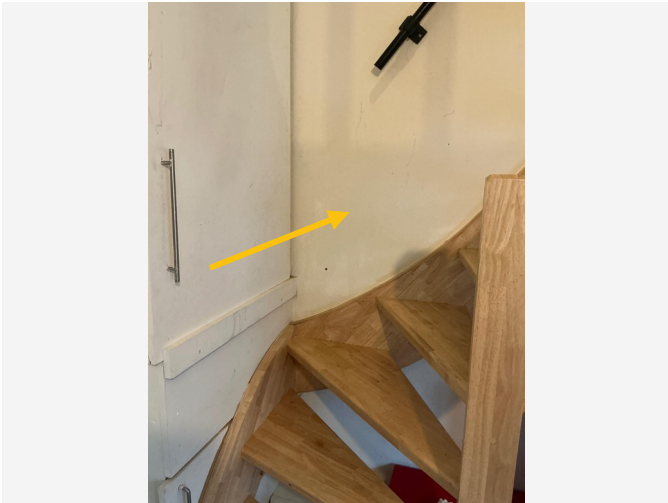
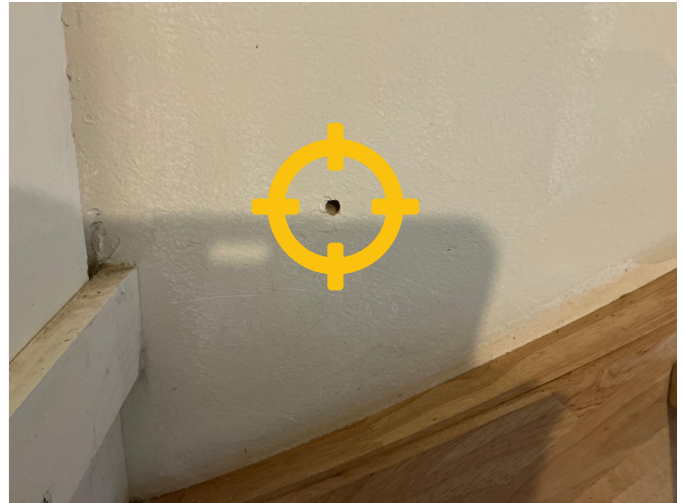
Fiche 8: Pleisterwerk muren

Geen asbest

#	Type	Referentie	Resultaat
8.1	Mengmonster	20250108H.CO63S1	Geen asbest
