# Asbestinventarisatetest

Boerenkrijglaan 14, 2300 Turnhout

Attestnummer : 20241120-000337.001

Uitgegeven op : 20.11.2024

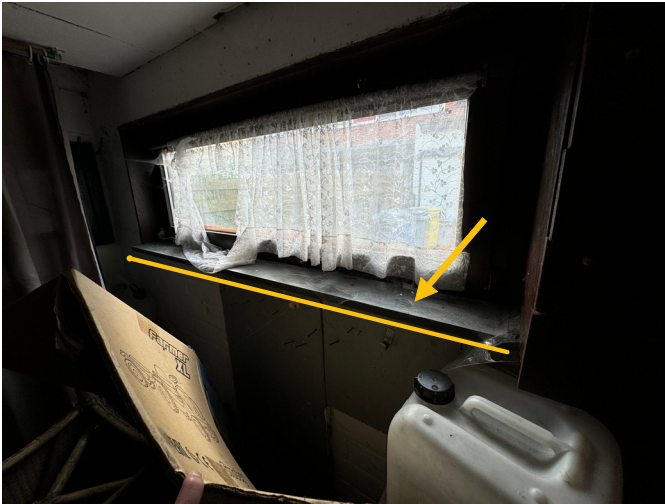
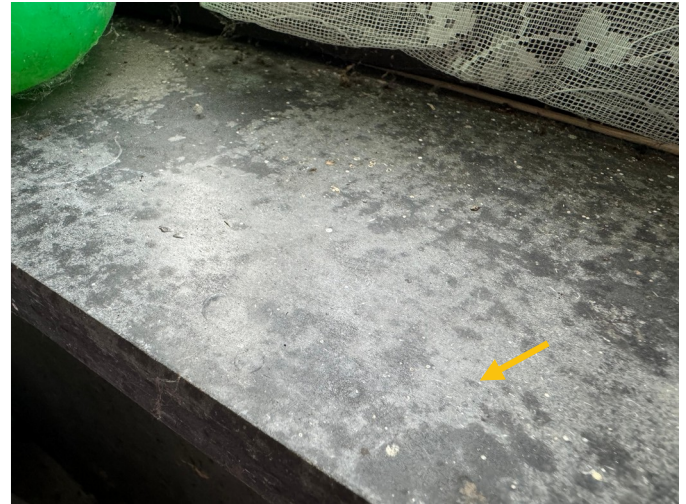
Het asbestmateriaal valt onder de mijlpaal van 2040.

Zorgvuldig beheren

Eindbeoordeling materiaalisico	Laag materiaalisico en/of verlaagde kans op vezelvrijgave
--------------------------------	---

Beschrijving	Vensterbanken massal tuinberging
Omgeving	Binnen
Primaire drager	Binnenwand
Asbestmateriaal	Plaat, paneel, tablet - Type Massal
Bindmiddel van asbestmateriaal	Cement
Gebondenheid op basis van bindmiddel	Hecht
Hoeveelheid (oppervlakte - dikte - aantal)	<ul style="list-style-type: none"><li>• 0,27 m<sup>2</sup> - 1,80 cm - 2 stuks</li></ul>
Totaal volume	0,01 m <sup>3</sup>
Eenvoudig bereikbaar	Ja
Bevestigingswijze	<ul style="list-style-type: none"><li>• Verlijmd, ingegoten, versmeerd</li></ul>
Identificatiemethode	Vaststelling zonder monsternamen
Destructieve handeling voor identificatie	Nee

- Zorg voor een veilig beheer. Vermijd het beschadigen van het asbestmateriaal. Controleer de toestand jaarlijks op wijzigingen.

- Eenvoudige handelingen: mag via doe-het-zelf of door werknemer(s) met opleidingsattest eenvoudige handelingen  
Hechtgebonden asbestmaterialen in goede staat mag u zelf verwijderen als bij de verwijdering de toestand niet wijzigt. Dit is het geval wanneer u de asbesttoepassing kan demonteren met minimale beschadiging. Merkt u dat je deze toepassing niet kan verwijderen zonder breken, schakel dan zeker een aannemer met een opleidingsattest eenvoudige handelingen in. Gedemonteerd materiaal met asbest, moet u (laten) afvoeren als asbestafval. Voer het asbestafval af naar het recyclagepark, laat het ophalen door een geregistreerd inzamelaar of via uw aannemer.

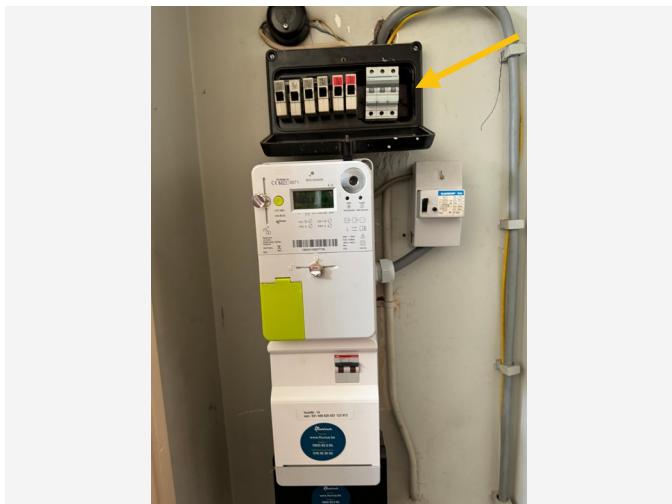
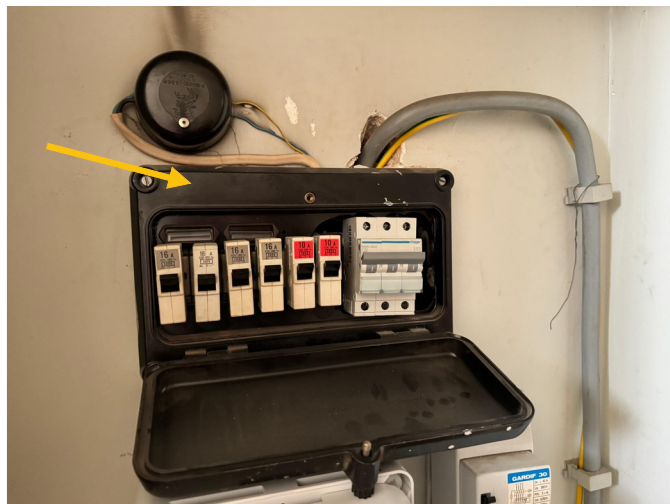
Het asbestmateriaal valt onder de mijlpaal van 2040.

Zorgvuldig beheren

Eindbeoordeling materiaalrisico	Laag materiaalrisico en/of verlaagde kans op vezelvrijgave
---------------------------------	--

Beschrijving	Bakeliet zekeringenkast
Omgeving	Binnen
Primaire drager	Communicatie en elektrische infrastructuur en uitrusting
Asbestmateriaal	Plaat, paneel, tablet - Type Bakeliet
Bindmiddel van asbestmateriaal	Kunststof of -hars
Gebondenheid op basis van bindmiddel	Hecht
Hoeveelheid (oppervlakte - dikte - aantal)	• 0,10 m <sup>2</sup> - 0,30 cm - 1 stuk
Totaal volume	< 0,001 m <sup>3</sup>
Eenvoudig bereikbaar	Ja
Bevestigingswijze	• Geschroefd
Identificatiemethode	Vaststelling zonder monstername
Destructieve handeling voor identificatie	Nee

- Zorg voor een veilig beheer. Vermijd het beschadigen van het asbestmateriaal. Controleer de toestand jaarlijks op wijzigingen.

- Eenvoudige handelingen: mag via doe-het-zelf of door werknemer(s) met opleidingsattest eenvoudige handelingen  
Bakeliet kan asbesthoudend zijn en kan enkel uitgesloten worden via een negatieve analyse. Monsternamen zijn echter niet mogelijk binnen het kader van het niet-destructief onderzoek. Deze armaturen kunnen men best voorzichtig losschroeven en dubbel verpakt afvoeren naar het recyclagepark.

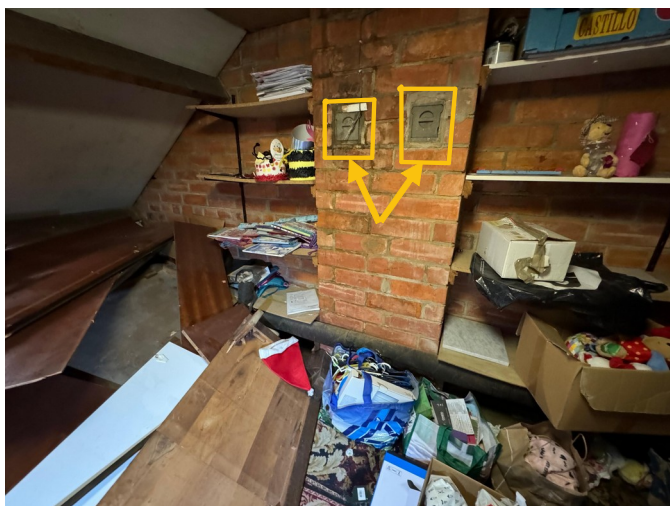
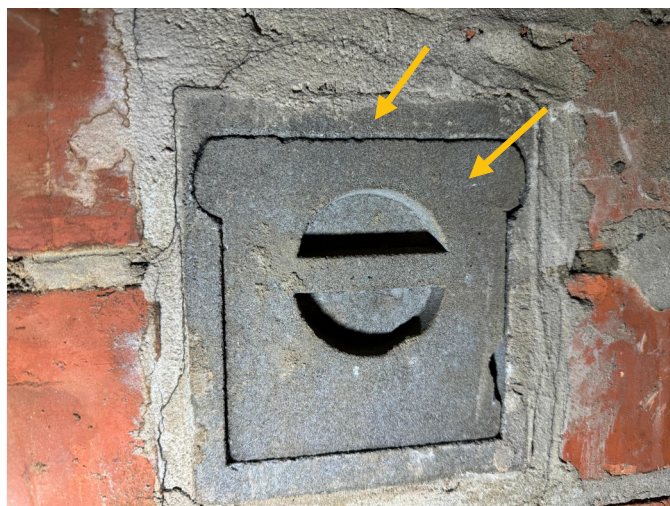
Het asbestmateriaal valt onder de mijlpaal van 2040.

Zorgvuldig beheren

Eindbeoordeling materiaalrisico	Laag materiaalrisico en/of verlaagde kans op vezelvrijgave
---------------------------------	--

Beschrijving	Roetluik en houder vezelcement zolder
Omgeving	Binnen
Primaire drager	HVAC infrastructuur en uitrusting
Asbestmateriaal	Brandwerende afsluiting (prefab geheel) - Luik
Bindmiddel van asbestmateriaal	Cement
Gebondenheid op basis van bindmiddel	Hecht
Hoeveelheid (gewicht - aantal)	<ul style="list-style-type: none"><li>• 1,00 kg - 3 stuks</li></ul>
Totaal gewicht	3,00 kg
Eenvoudig bereikbaar	Ja
Bevestigingswijze	<ul style="list-style-type: none"><li>• Los (al dan niet bedekt)</li></ul>
Identificatiemethode	Vaststelling zonder monsternamen
Destructieve handeling voor identificatie	Nee

- Zorg voor een veilig beheer. Vermijd het beschadigen van het asbestmateriaal. Controleer de toestand jaarlijks op wijzigingen.

- Eenvoudige handelingen: mag via doe-het-zelf of door werknemer(s) met opleidingsattest eenvoudige handelingen  
Verwijder het plaatje en voer het af als asbestafval naar het recyclagepark. Kap rondom de houder om deze te verwijderen, maar zorg ervoor dat de houder niet breekt of beschadigd geraakt. Ziet u dit niet zitten, schakel dan een aannemer in met een opleidingsattest eenvoudige handelingen. D.w.z. dat ze over de nodige kennis beschikken om dit materiaal veilig te verwijderen.

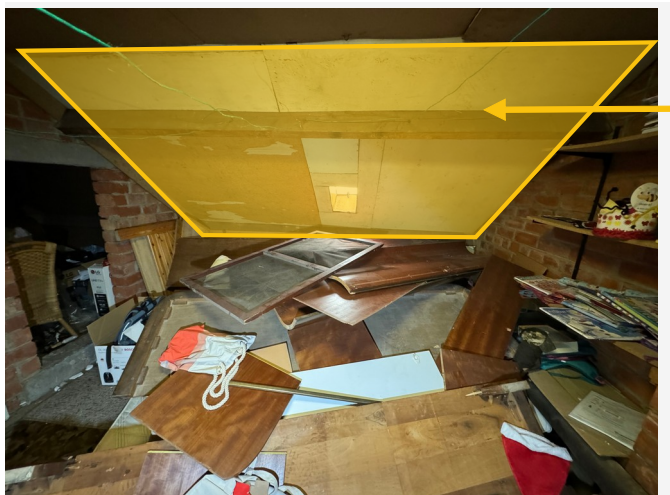
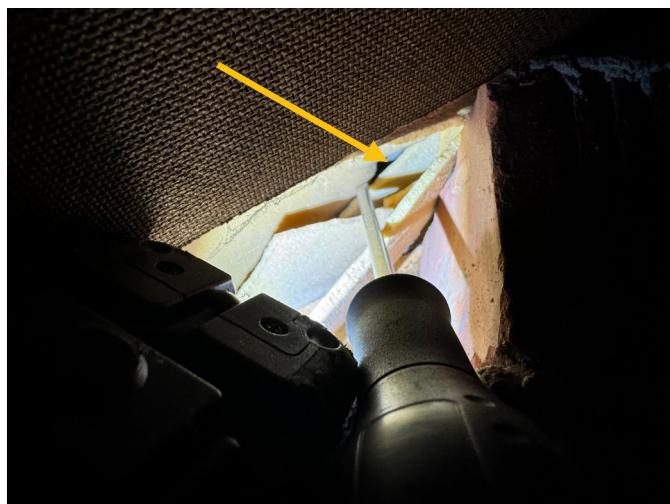
Het asbestmateriaal valt onder de mijlpaal van 2040.

Zorgvuldig beheren

Eindbeoordeling materiaalrisico	Zeer laag materiaalrisico en/of zeer lage kans op vezelvrijgave
---------------------------------	---

Beschrijving	Onderdak Menuiseriteplaat
Omgeving	Grenst aan binnen- en buitenlucht
Primaire drager	Schuin dak
Asbestmateriaal	Plaat, paneel, tablet - Type Menuiserite
Bindmiddel van asbestmateriaal	Cement
Gebondenheid op basis van bindmiddel	Hecht
Hoeveelheid (oppervlakte - dikte - aantal)	<ul style="list-style-type: none"><li>• 90,00 m<sup>2</sup> - 0,30 cm - 1 stuk</li></ul>
Totaal volume	0,27 m <sup>3</sup>
Eenvoudig bereikbaar	Nee <ul style="list-style-type: none"><li>• Het asbestmateriaal is bedekt (uitgezonderd laag verf, coating, behang, kunststof, textiel) en het wegnemen van het bedekkende materiaal kan niet zonder het bedekkende materiaal te beschadigen.</li></ul>
Bevestigingswijze	<ul style="list-style-type: none"><li>• Geklemd</li><li>• Genageld, geniet</li></ul>
Identificatiemethode	Vaststelling zonder monsternamen
Destructieve handeling voor identificatie	Nee
Opmerking	Aan deze oppervlakte worden geen rechten verleend.

- Zorg voor een veilig beheer en verwijder dit asbestmateriaal wanneer het bij werken eenvoudig bereikbaar wordt. Controleer de toestand jaarlijks op wijzigingen.

- Eenvoudige handelingen: mag via doe-het-zelf of door werknemer(s) met opleidingsattest eenvoudige handelingen  
Door de grote oppervlakte en bevestigingsmethode laat u deze panelen verwijderen door een aannemer met een opleidingsattest eenvoudige handelingen. Dat betekent dat zij kennis hebben over hoe ze materialen met asbest herkennen en veilig kunnen verwijderen.

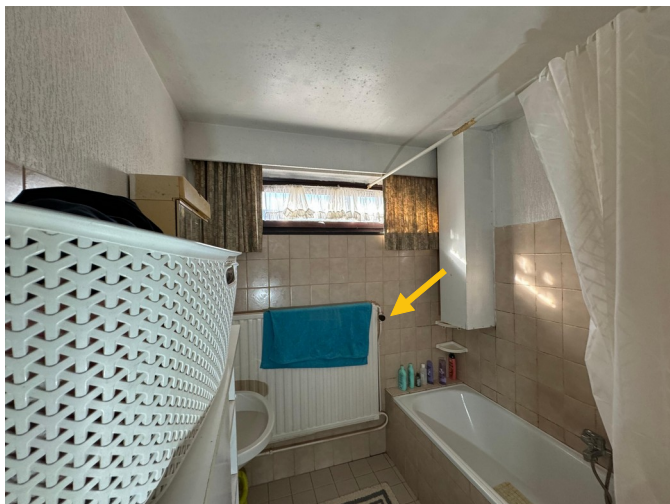
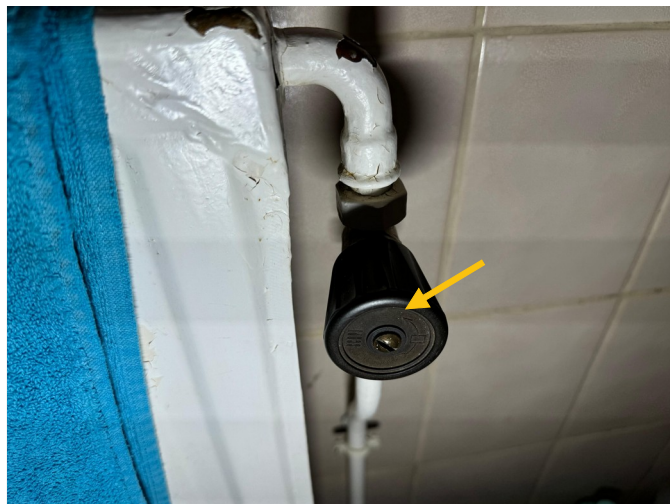
Het asbestmateriaal valt onder de mijlpaal van 2040.

Zorgvuldig beheren

Eindbeoordeling materiaalrisico	Laag materiaalrisico en/of verlaagde kans op vezelvrijgave
---------------------------------	--

Beschrijving	Bakeliet Radiatorknoppen
Omgeving	Binnen
Primaire drager	Ruimteverwarming
Asbestmateriaal	Plaat, paneel, tablet - Type Bakeliet
Bindmiddel van asbestmateriaal	Kunststof of -hars
Gebondenheid op basis van bindmiddel	Hecht
Hoeveelheid (oppervlakte - dikte - aantal)	• 0,20 m <sup>2</sup> - 1,00 cm - 1 stuk
Totaal volume	0,002 m <sup>3</sup>
Eenvoudig bereikbaar	Ja
Bevestigingswijze	• Geschroefd
Identificatiemethode	Vaststelling zonder monstername
Destructieve handeling voor identificatie	Nee
Opmerking	Deze oppervlakte is niet gemeten, maar eerder symbolisch voor alle aanwezige radiatorknoppen.

- Zorg voor een veilig beheer. Vermijd het beschadigen van het asbestmateriaal. Controleer de toestand jaarlijks op wijzigingen.

- Eenvoudige handelingen: mag via doe-het-zelf of door werknemer(s) met opleidingsattest eenvoudige handelingen  
Bakeliet kan altijd asbest bevatten. Deze knoppen kan men best voorzichtig losschroeven. Gedemonteerd materiaal met asbest, moet u (laten) afvoeren als asbestafval. Voer het asbestafval af naar het recyclagepark, laat het ophalen door een geregistreerd inzamelaar of via uw aannemer.

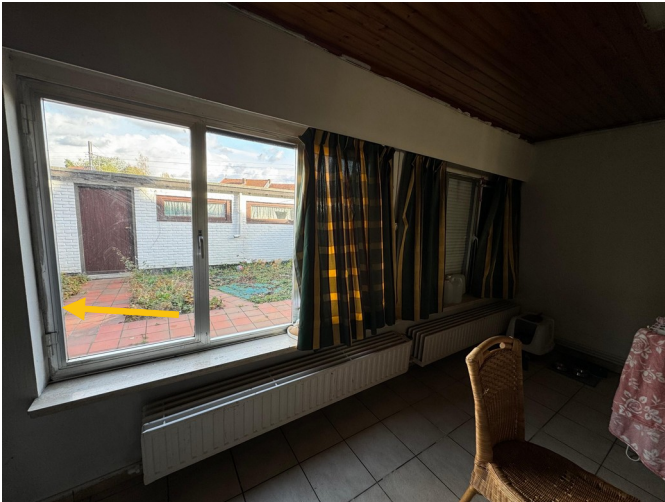
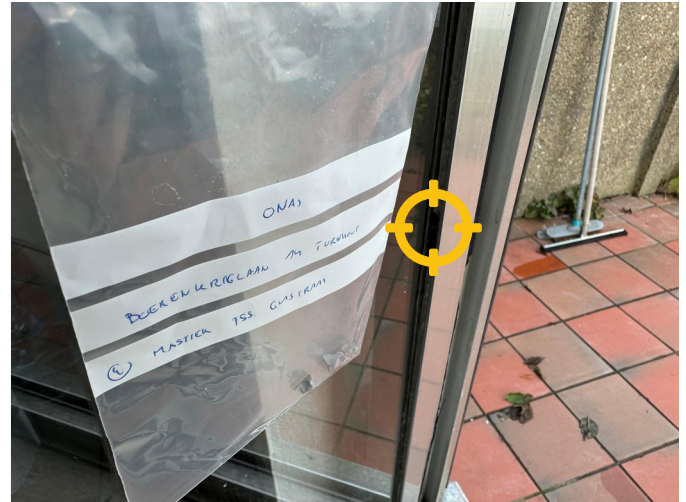
# Fiche 6: Mastiek tussen glas en raam (enkel achterbouw)

Het asbestmateriaal valt onder de mijlpaal van 2040.

Zorgvuldig beheren

Eindbeoordeling materiaalrisico	Laag materiaalrisico en/of verlaagde kans op vezelvrijgave
---------------------------------	--

#	Type	Referentie	Resultaat
6.1	Puntmonster	4	Chrysotiel

- Zorg voor een veilig beheer. Vermijd het beschadigen van het asbestmateriaal. Controleer de toestand jaarlijks op wijzigingen.

- Eenvoudige handelingen: mag via doe-het-zelf of door werknemer(s) met opleidingsattest eenvoudige handelingen  
Laat de mastiek verwijderen door een aannemer met een opleidingsattest eenvoudige handelingen. Dat betekent dat zij kennis hebben over hoe ze materialen met asbest herkennen en veilig kunnen verwijderen. U kan altijd opteren om de rmaen in zijn geheel te vervangen.

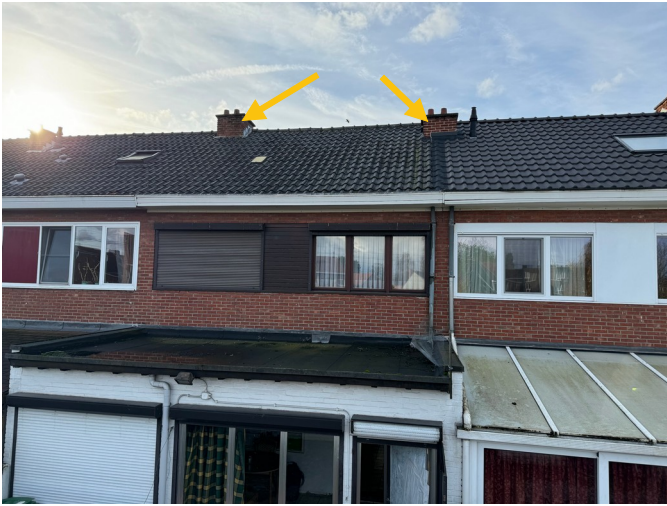
**Reden:** Het te onderzoeken materiaal situeert zich hoger dan 3,50 m te rekenen vanaf een veilige ondergrond

**Uitleg van de asbestdeskundige:** De binnenzijde van de schouw is enkel inspecteerbaar langs de bovenzijde. De bovenzijde is hoger dan 3,50m te rekenen vanaf een veilige ondergrond. Dit valt buiten het onderzoek van dit protocol.

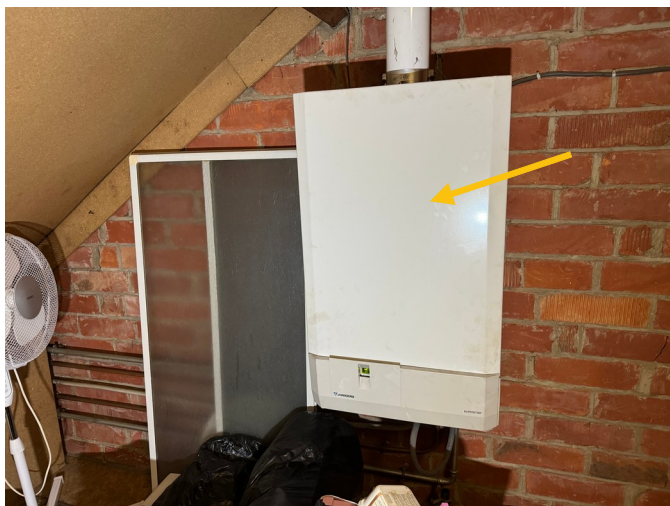
CV-ketels gebouwd vanaf 2001 zijn niet asbestverdacht.

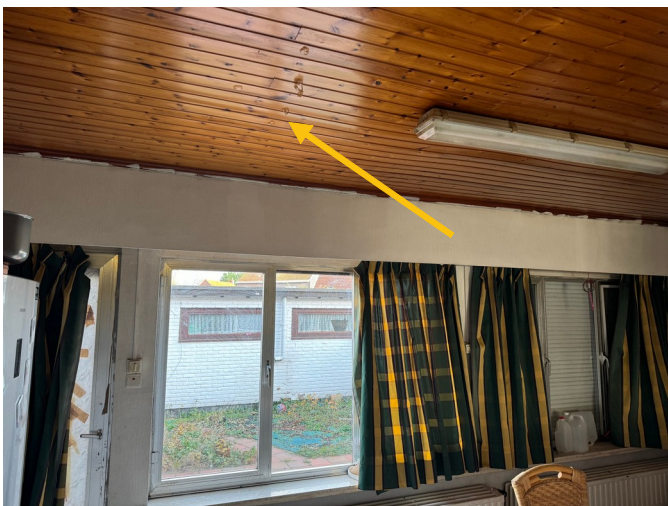
PVC/HOUT/gipsplaat is niet asbestverdacht. Deskundige kan geen uitspraak doen over achterliggende materialen. Destructief onderzoek is aangewezen bij renovatie of sloop om achterliggende lagen op asbest uit te sluiten.

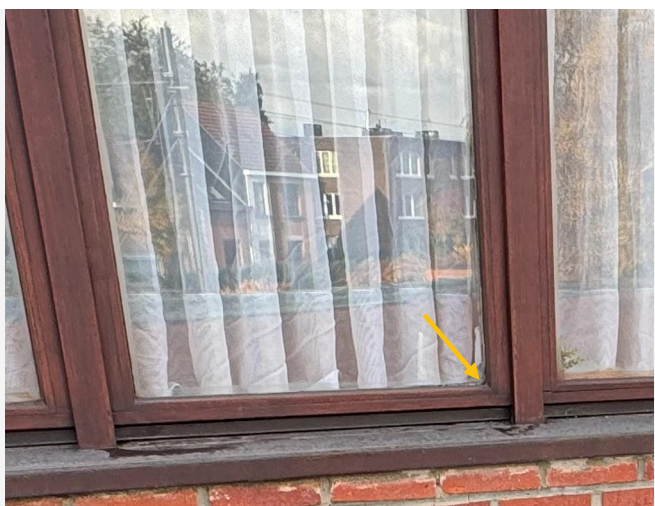
Flexibele kit is niet asbestverdacht.

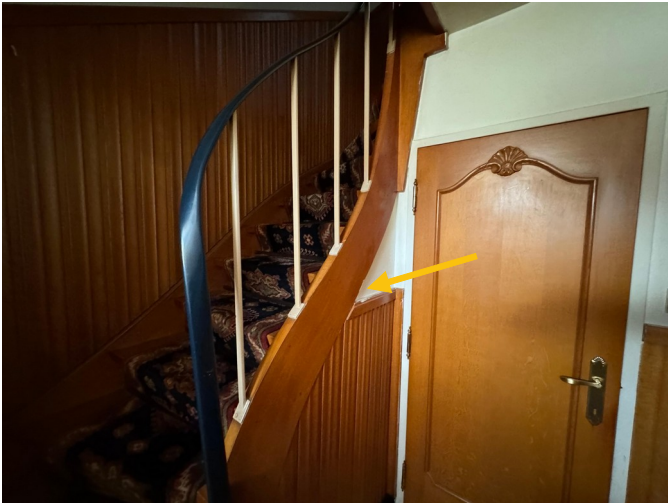
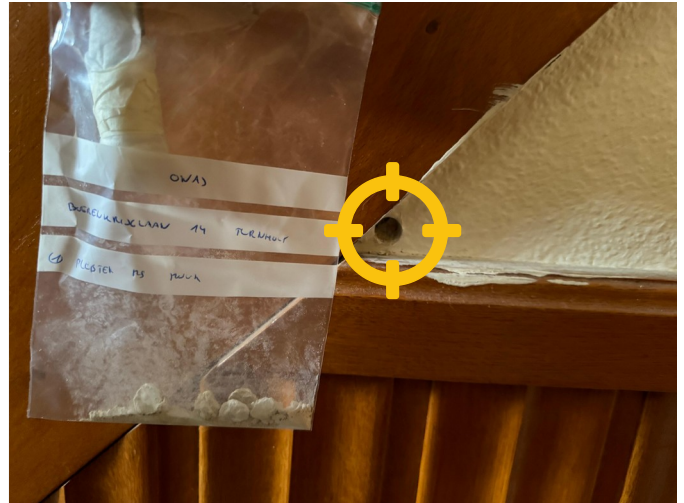
# Fiche 11: Pleister wanden

Geen asbest

#	Type	Referentie	Resultaat
11.1	Mengmonster	1	Geen asbest

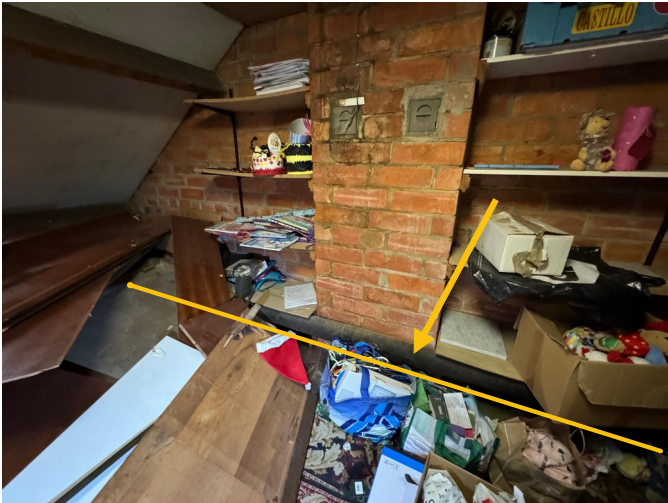
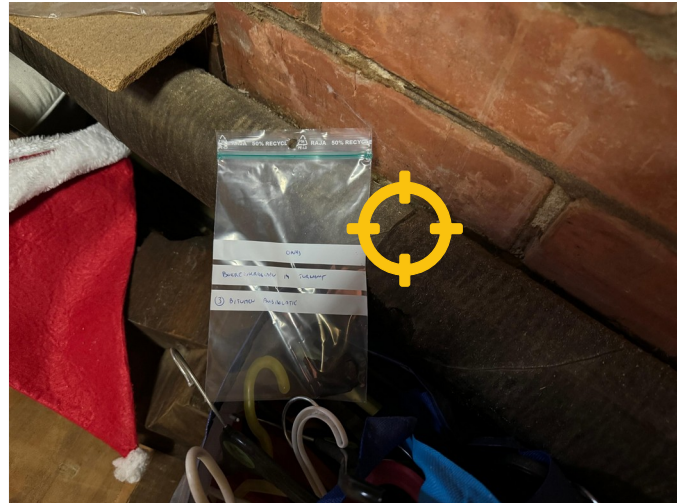
## Fiche 12: Bitumen buisisolatie zolder

Geen asbest

#	Type	Referentie	Resultaat
12.1	Puntmonster	3	Geen asbest

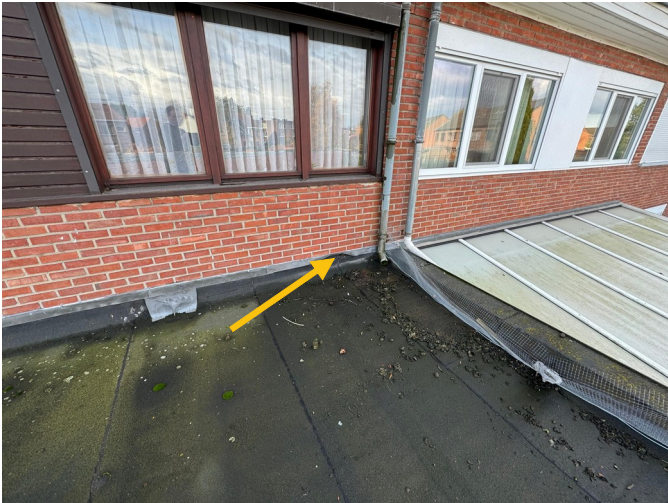
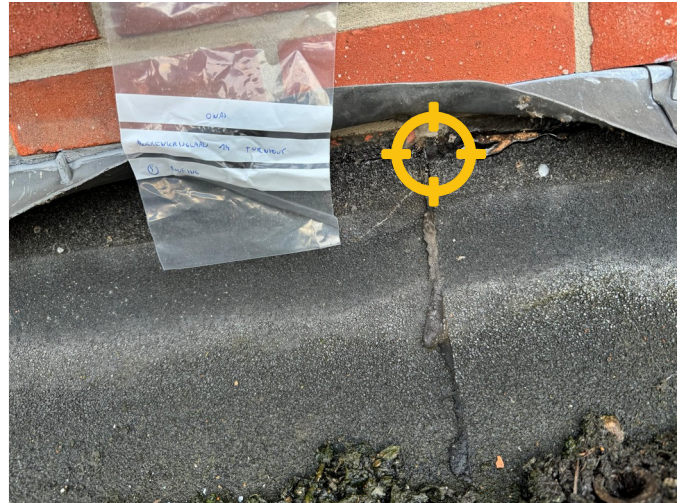
# Fiche 13: Roofing met staalname plat dak

Geen asbest

#	Type	Referentie	Resultaat
13.1	Puntmonster	5	Geen asbest

<b>Beschrijving</b>	Roofing met staalname plat dak
<b>Omgeving</b>	Buiten
<b>Primaire drager</b>	Plat dak
<b>Bindmiddel van materiaal</b>	Bitumen (roofing, teer, asfalt)
<b>Gebondenheid op basis van bindmiddel</b>	Hecht
<b>Hoeveelheid (oppervlakte - aantal)</b>	• 34,00 m <sup>2</sup> - 1 stuk
<b>Totale oppervlakte</b>	34,00 m <sup>2</sup>
<b>Identificatiemethode</b>	Vaststelling met monstername
<b>Destructieve handeling voor identificatie</b>	Nee
<b>Opmerking</b>	Staalname werd uitgevoerd op de bovenste roofinglaag. Niet van onderliggende lagen. De onderliggende lagen kunnen mogelijks asbest bevatten.

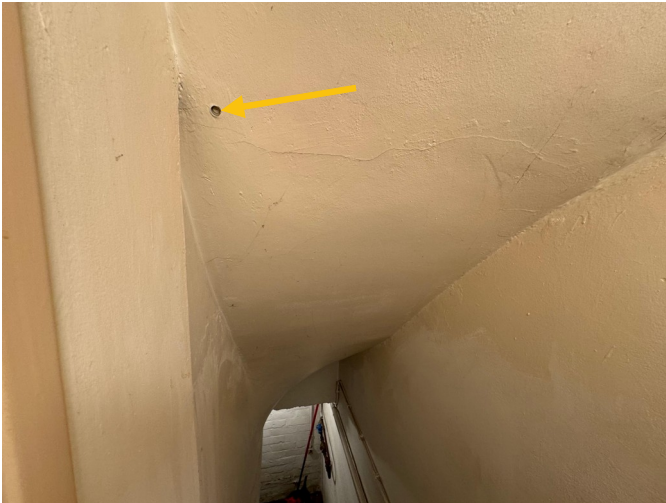
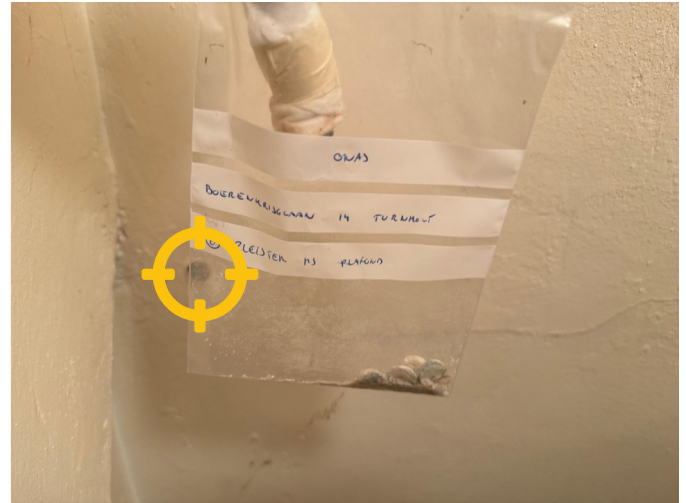
## Fiche 14: Pleister Plafond

Geen asbest

#	Type	Referentie	Resultaat
14.1	Mengmonster	2	Geen asbest
