Asbestinventarisatetest

Marktplein 69, 9520 Sint-Lievens-Houtem

Attestnummer : 20240927-000468.000

Uitgegeven op : 27.09.2024

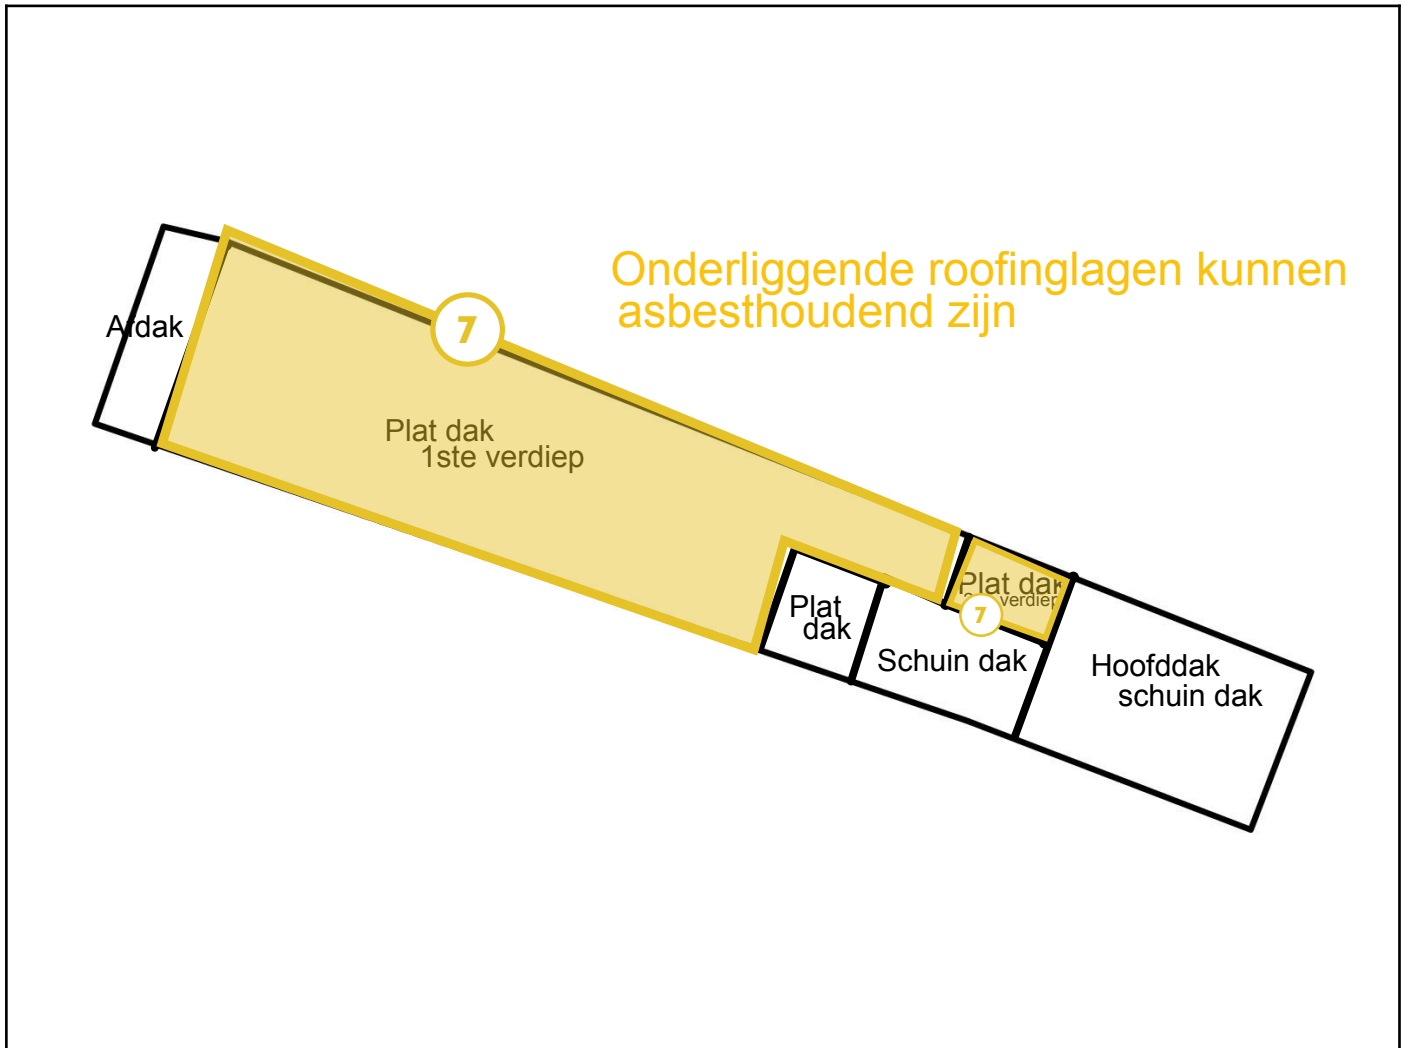
Plan 1.1: Woning dakplan

| Beschrijving | Type | Actie |
|---|---|---|
| 7. Roofing plat dak | Asbestmateriaal | Zorgvuldig beheren |
| 12. Roofing plat dak | Advies | - |

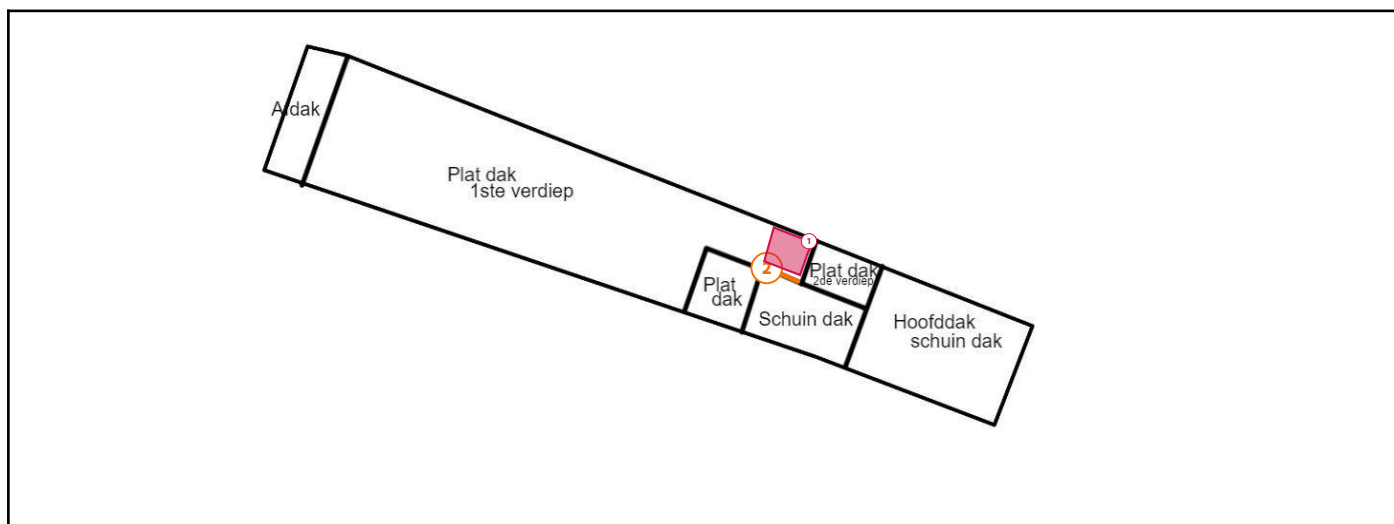
Plan 1.2: Woning dakplan

| Beschrijving | Type | Actie |
|---|---|---|
| 1. Afvalzone leien buitenmuur | Asbestmateriaal | Dringend verwijderen |
| 2. Leien buitenmuur | Asbestmateriaal | Verwijderen |

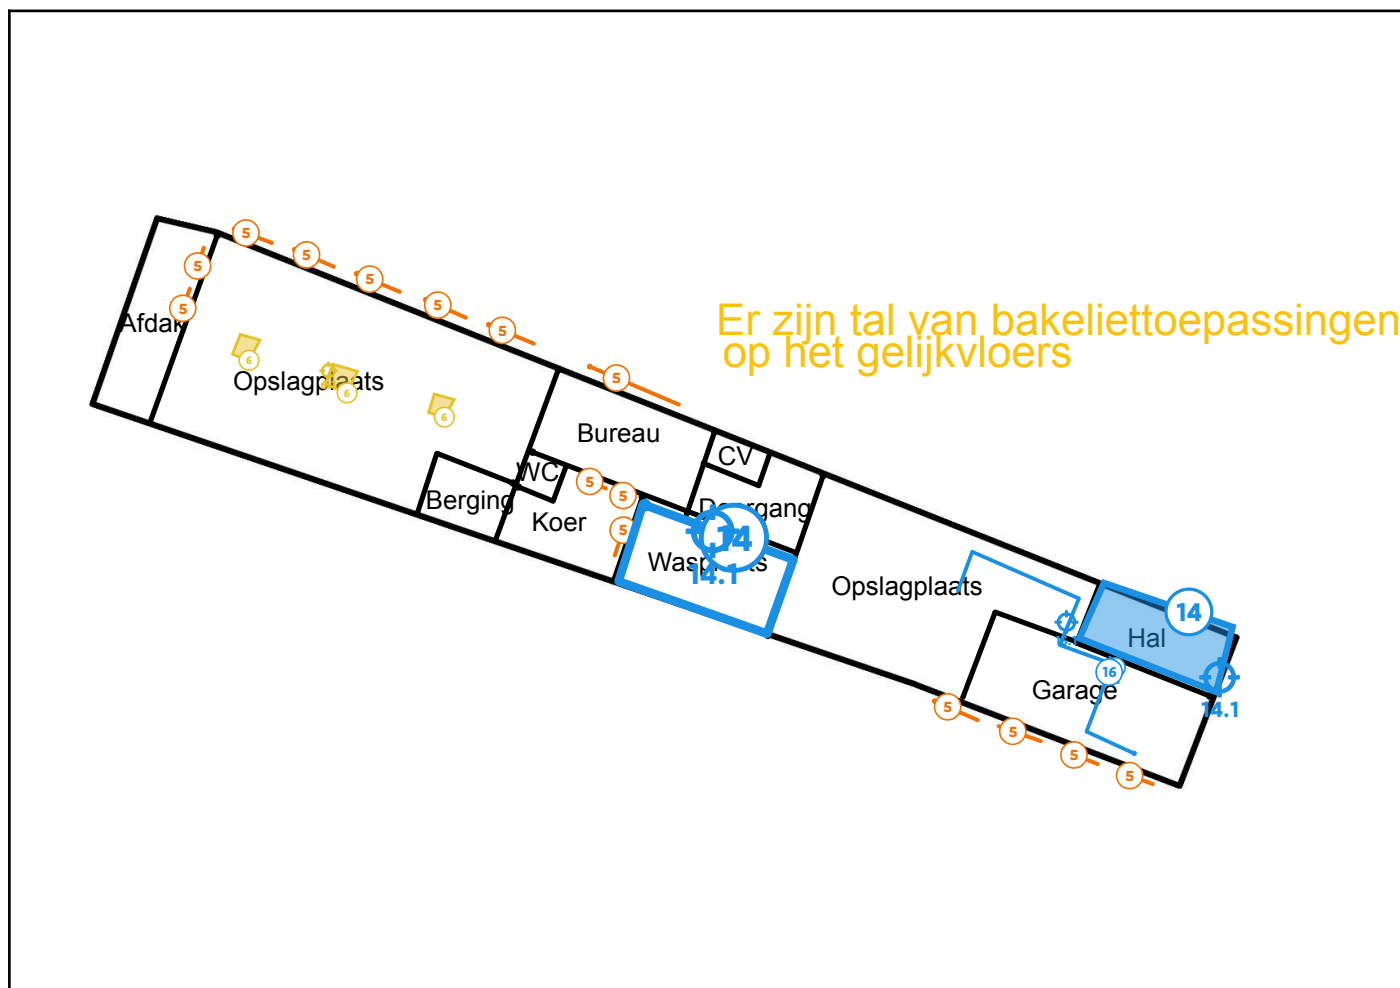
Plan 1.8: Gelijkvloers plan

| Beschrijving | Type | Actie |
|---|---|---|
| 4. Bakeliet | Asbestmateriaal | Verwijderen |
| 5. Mastiek ramen en deuren | Asbestmateriaal | Verwijderen |
| 6. Verloren bekisting | Asbestmateriaal | Zorgvuldig beheren |

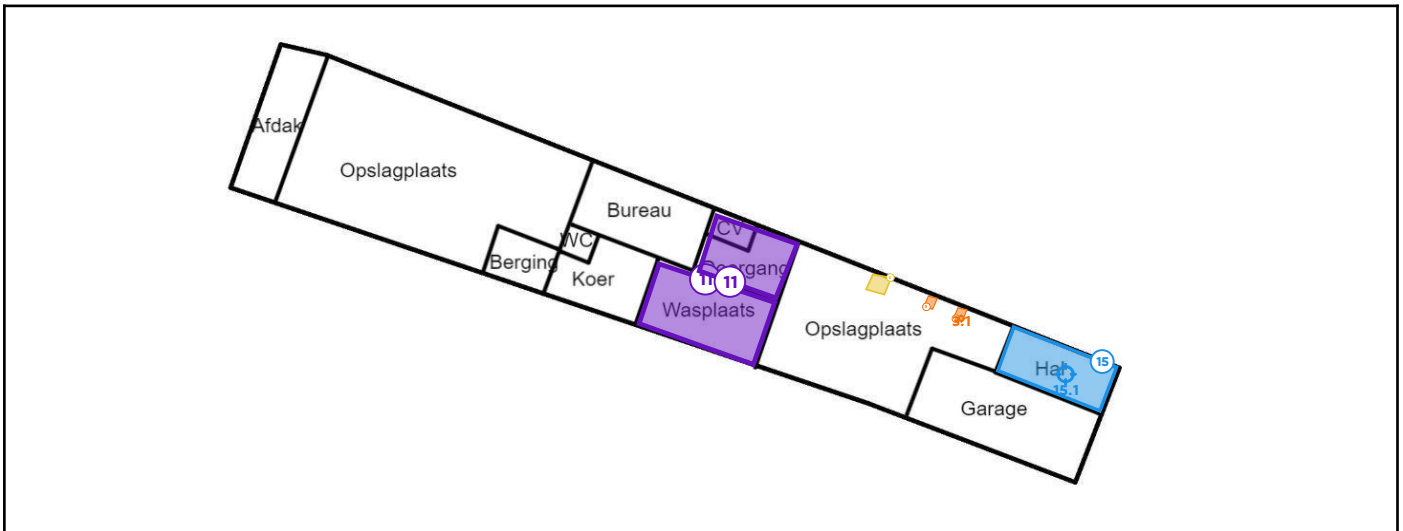
Plan 1.9: Gelijkvloers plan

| Beschrijving | Type | Actie |
|---|---|---|
| 3. Cementbuizen | Asbestmateriaal | Verwijderen |
| 8. Cementbuis | Asbestmateriaal | Zorgvuldig beheren |
| 11. Tegelvloer + lijm | Advies | - |

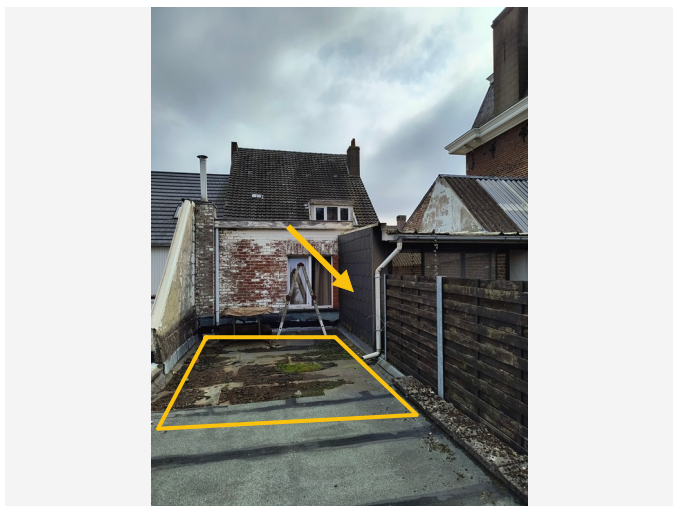
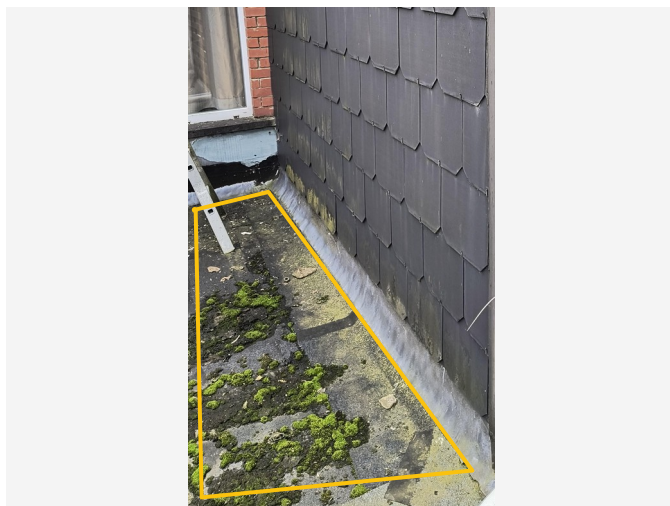
Het asbestmateriaal valt onder de mijlpaal van 2040.

Dringend verwijderen

| Beschrijving | Afvalzone leien buitenmuur |
| Type afvalstof | Betreft resten (contaminatie) van verwerking of beschadiging |
| Bron van de resten | De leien aan de buitenmuur. |
| Gebondenheid resten | Niet hecht |
| Opmerking | De leien aan de buitenmuur genereren gecontamineerd water en slib op het plat dak en uiteindelijk in de afvoerbuizen. |

- Verwijder het asbestafval.
- Vermijd het bewerken of het intensief betreden (belopen, rijden, ...) van de verontreinigde zone. Is dit niet mogelijk vraag dan advies aan een erkend bodemsaneringsdeskundige voor verdere maatregelen.

- Eenvoudige handelingen: mag via doe-het-zelf of door werknemer(s) met opleidingsattest eenvoudige handelingen
Gecontamineerd slib mag verwijderd worden via doe-het-zelf of door een vakman.

Afvoer naar een erkend verzamelaar is aangewezen.

Vermijd in afwachting het betreden van de gecontamineerde zone.

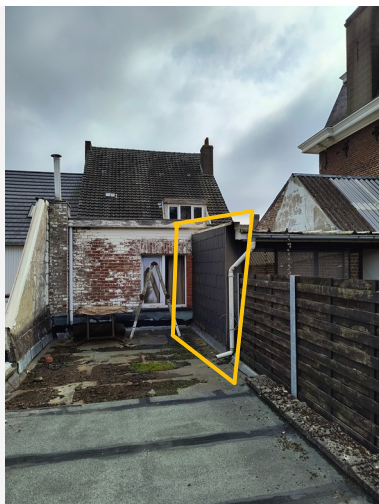
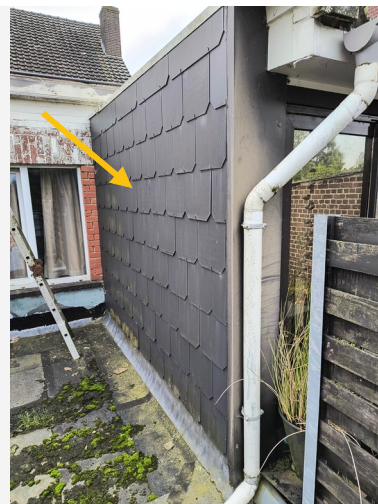
Het asbestmateriaal valt onder de mijlpaal van 2034.

Verwijderen

| Eindbeoordeling materiaalrisico | Laag materiaalrisico en/of verlaagde kans op vezelvrijgave |

| Asbestsoort (vezeltype) | Crocidoliet aanwezig |
| Toestand van het materiaal | Licht beschadigd, licht verweerd. Intact calciumsilicaatmateriaal of categorie III 'gebondenheid' |

| Beschrijving | Leien buitenmuur |

- Zorg voor een veilig beheer. Vermijd het beschadigen van het asbestmateriaal. Controleer de toestand jaarlijks op wijzigingen.
- Scherm in afwachting van verwijdering het asbestmateriaal af van luchtstromingen en verstoring: bijvoorbeeld door het te verpakken, te fixeren, af te dekken, signalisatie - afbakening aan te brengen, ...
- Hemelwater dat afspoelt van asbestcement daken of gevels kan asbestdeeltjes bevatten. Gebruik het enkel voor gesloten circuits (bv. spoelen toiletten). Reinig na het vervangen van het dak of de gevel de dakgoten en regenwaterput of -ton om asbesthoudend sediment of slib te verwijderen

- Eenvoudige handelingen: mag via doe-het-zelf of door werknemer(s) met opleidingsattest eenvoudige handelingen
Hechtgebonden toepassing die verwijderd mag worden via doe-het-zelf of door een vakman.
Vermijd in afwachting het betreden van het plat dak.

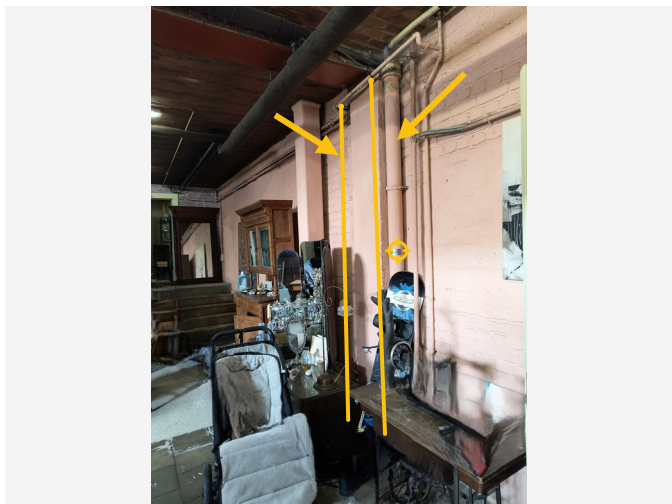
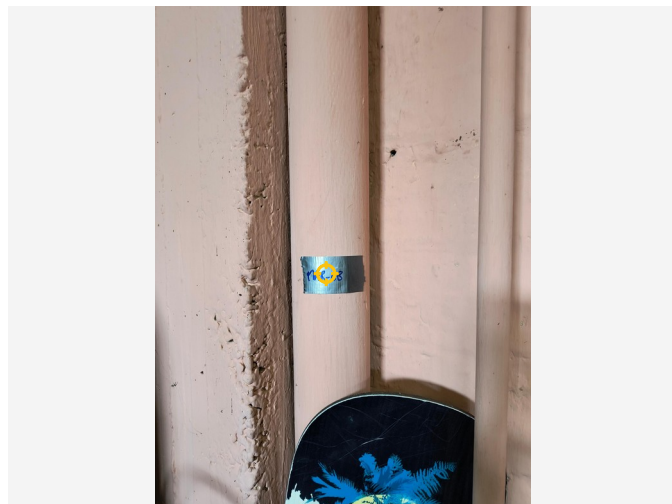
Het asbestmateriaal valt onder de mijlpaal van 2034.

Verwijderen

| Eindbeoordeling materiaalrisico | Laag materiaalrisico en/of verlaagde kans op vezelvrijgave |

| Asbestsoort (vezeltype) | Crocidoliet aanwezig |
| Toestand van het materiaal | Licht beschadigd, licht verweerd. Intact calciumsilicaatmateriaal of categorie III 'gebondenheid' |

| # | Type | Referentie | Resultaat |
|---|---|---|---|
| 3.1 | Puntmonster | MAR-CB | Crocidoliet, Chrysotiel |

| Beschrijving | Cementbuizen |

- Zorg voor een veilig beheer. Vermijd het beschadigen van het asbestmateriaal. Controleer de toestand jaarlijks op wijzigingen.
- Scherm in afwachting van verwijdering het asbestmateriaal af van luchtstromingen en verstoring: bijvoorbeeld door het te verpakken, te fixeren, af te dekken, signalisatie - afbakening aan te brengen, ...

- Eenvoudige handelingen: mag via doe-het-zelf of door werknemer(s) met opleidingsattest eenvoudige handelingen
Hechtgebonden toepassing die verwijderd mag worden via doe-het-zelf of door een vakman.
Scherm in afwachting de beschadigingen af.

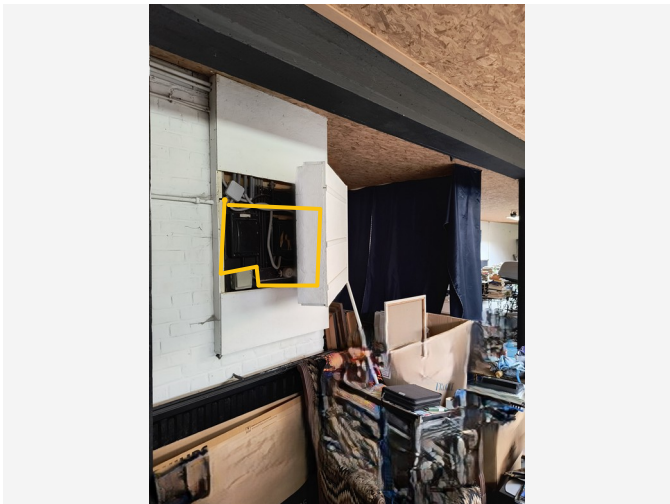
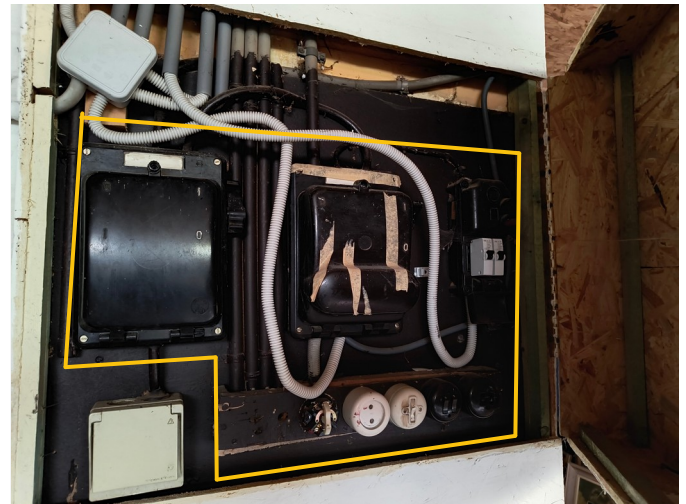
Het asbestmateriaal valt onder de mijlpaal van 2040.

[Verwijderen](#)

| Eindbeoordeling materiaalrisico | Verhoogd materiaalrisico en/of verhoogde kans op vezelvrijgave |

| Asbestsoort (vezeltype) | Crocidoliet aanwezig |
| Toestand van het materiaal | Licht beschadigd, licht verweerd. Intact calciumsilicaatmateriaal of categorie III 'gebondenheid' |

| Beschrijving | Bakeliet |
| Opmerking | Er zijn tal van bakeliettoepassingen in de woning. |

- Zorg voor een veilig beheer. Vermijd het beschadigen van het asbestmateriaal. Controleer de toestand jaarlijks op wijzigingen.

- Eenvoudige handelingen: mag via doe-het-zelf of door werknemer(s) met opleidingsattest eenvoudige handelingen
Hechtgebonden toepassing die verwijderd mag worden via doe-het-zelf of door een vakman.

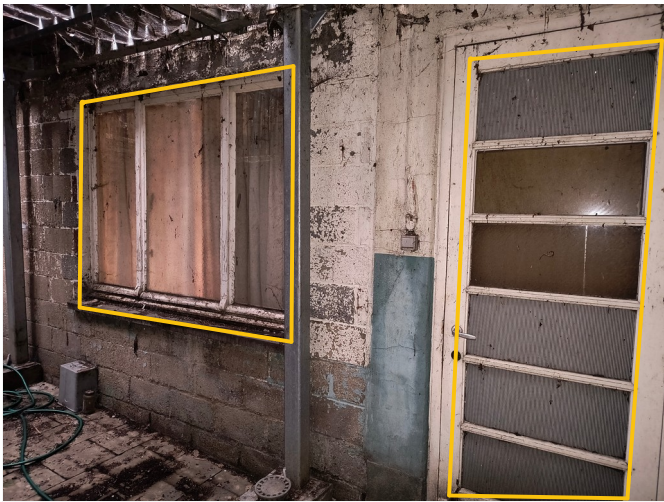
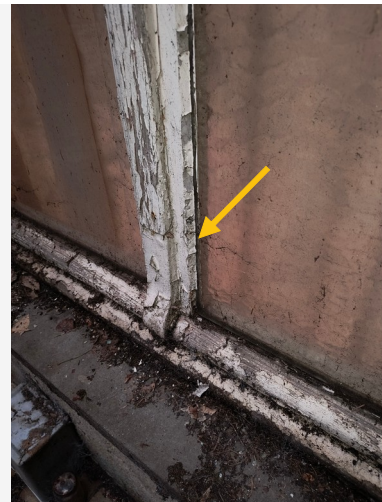
Het asbestmateriaal valt onder de mijlpaal van 2040.

Verwijderen

| Eindbeoordeling materiaalrisico | Verhoogd materiaalrisico en/of verhoogde kans op vezelvrijgave |

| Asbestsoort (vezeltype) | Amfibool aanwezig, uitgezonderd crocidoliet |
| Toestand van het materiaal | Matig beschadigd, matig verweerd |

| Beschrijving | Mastiek ramen en deuren |
| Opmerking | <p>In de woning zijn tal van mastiektoeepassingen waarneembaar.</p> <p>Er werd in overleg beslist geen staal te nemen van elke toepassing.</p> <p>Ze worden daarom allemaal opgenomen als asbestverdacht.</p> |

- Zorg voor een veilig beheer. Vermijd het beschadigen van het asbestmateriaal. Controleer de toestand jaarlijks op wijzigingen.
- Scherm in afwachting van verwijdering het asbestmateriaal af van luchtstromingen en verstoring: bijvoorbeeld door het te verpakken, te fixeren, af te dekken, signalisatie - afbakening aan te brengen, ...

- Eenvoudige handelingen: mag via doe-het-zelf of door werknemer(s) met opleidingsattest eenvoudige handelingen
Hechtgebonden toepassing die verwijderd mag worden via doe-het-zelf of door een vakman.
Scherm in afwachting de beschadigingen af.

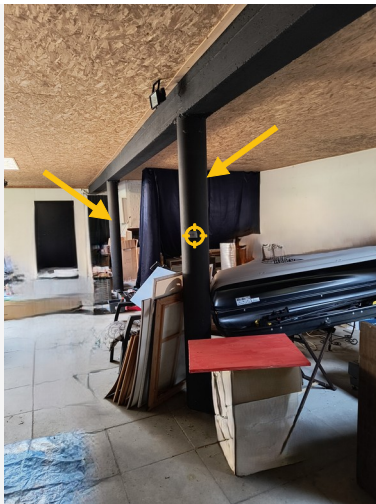
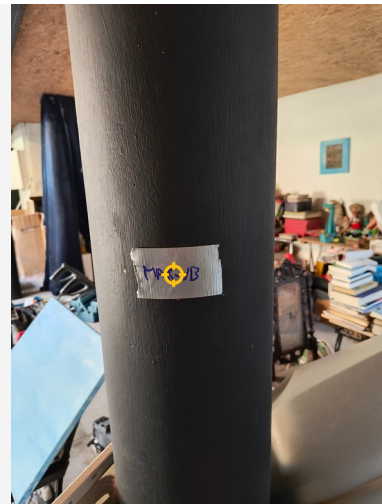
Het asbestmateriaal valt onder de mijlpaal van 2040.

Zorgvuldig beheren

| Eindbeoordeling materiaalrisico | Laag materiaalrisico en/of verlaagde kans op vezelvrijgave |

- Zorg voor een veilig beheer. Vermijd het beschadigen van het asbestmateriaal. Controleer de toestand jaarlijks op wijzigingen.
- Scherm in afwachting van verwijdering het asbestmateriaal af van luchtstromingen en verstoring: bijvoorbeeld door het te verpakken, te fixeren, af te dekken, signalisatie - afbakening aan te brengen, ...
- Zorg voor een veilig beheer en verwijder dit asbestmateriaal wanneer het bij werken eenvoudig bereikbaar wordt. Controleer de toestand jaarlijks op wijzigingen.

- Eenvoudige handelingen: mag via doe-het-zelf of door werknemer(s) met opleidingsattest eenvoudige handelingen
Hechtgebonden toepassing die verwijderd mag worden via doe-het-zelf of door een vakman.
Scherm in afwachting de beschadigingen af.

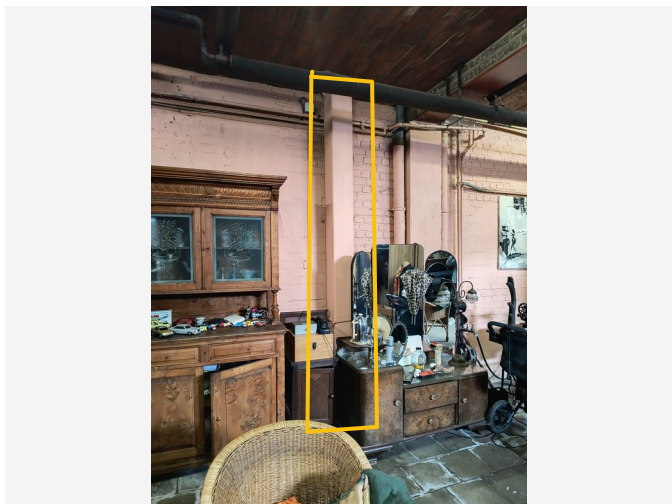
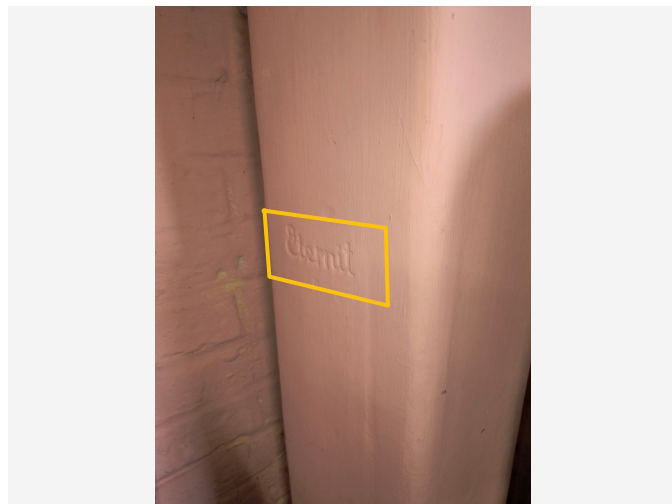
| Opmerking | De functie van de koker is niet echt duidelijk. |
