# Asbestinventarisatetest

Kuiermansstraat 26, 1880 Kapelle-op-den-Bos

Attestnummer : 20250106-000554.000

Uitgegeven op : 06.01.2025

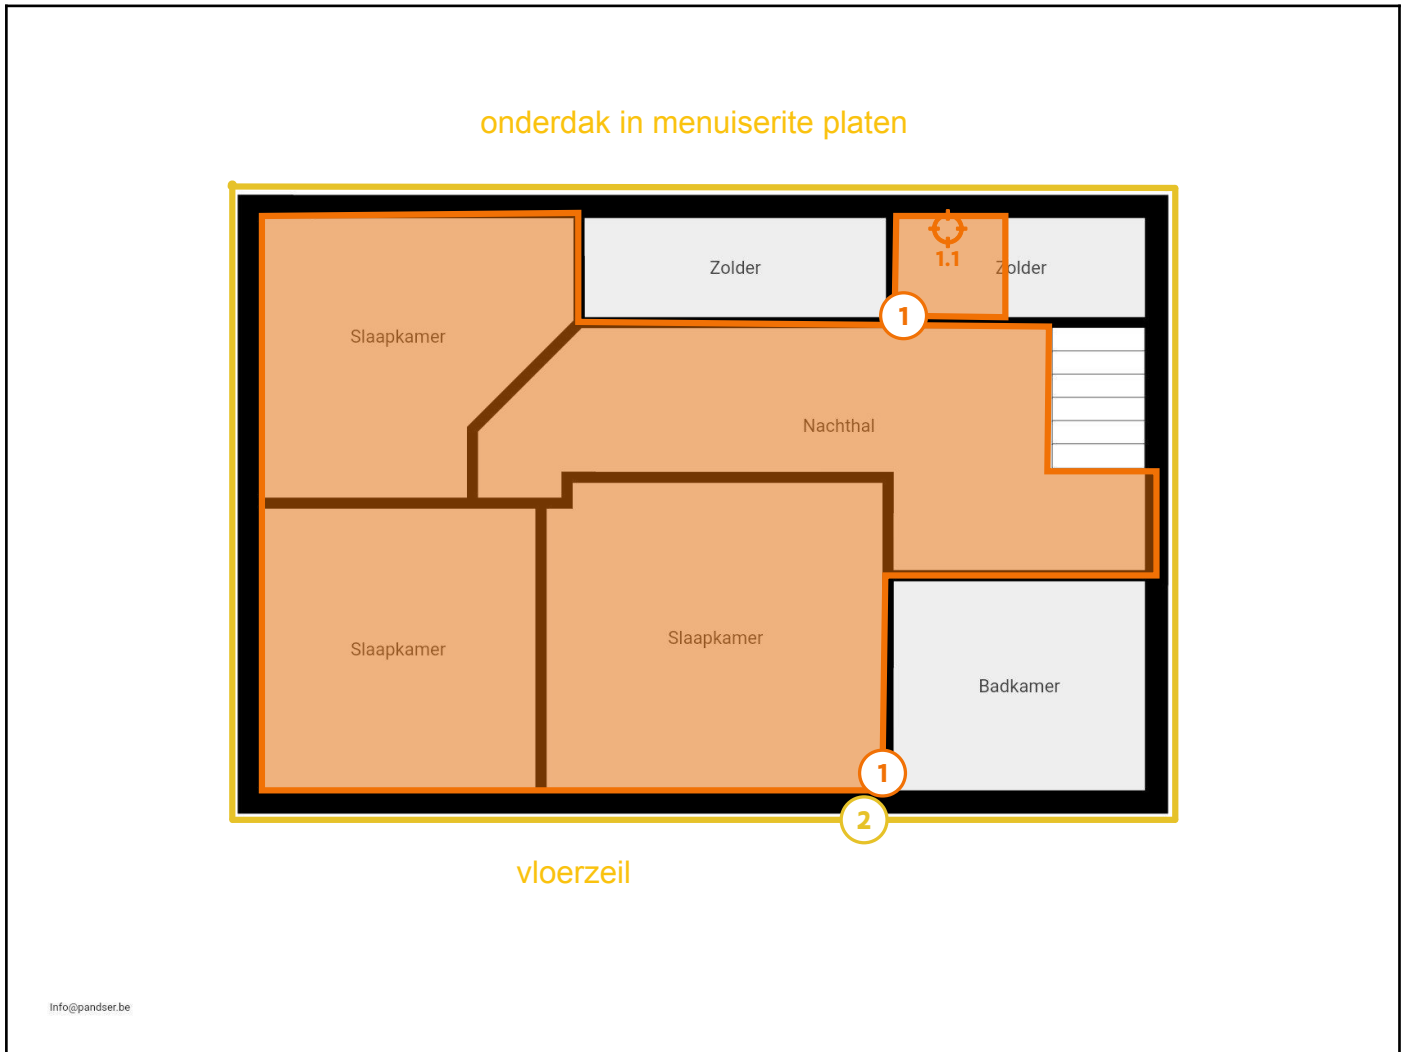
## Plan 1.2: +1

Beschrijving	Type	Actie
1. lynoleum +1	Asbestmateriaal	Verwijderen
1.1 Code: 271224BB2	Puntmonster	-
2. menuiserie onderdak	Asbestmateriaal	Zorgvuldig beheren

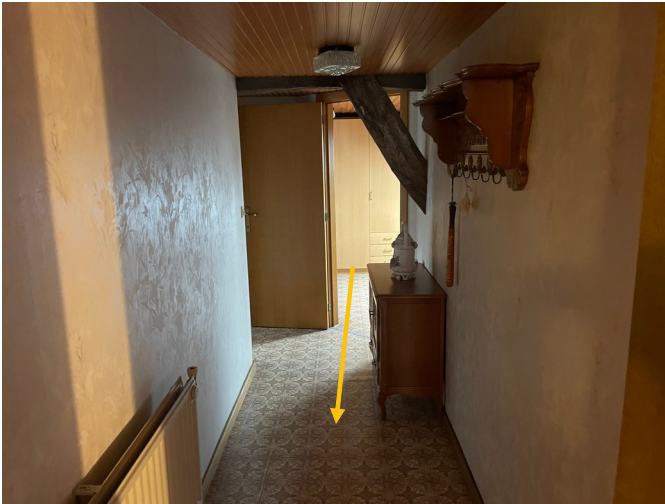
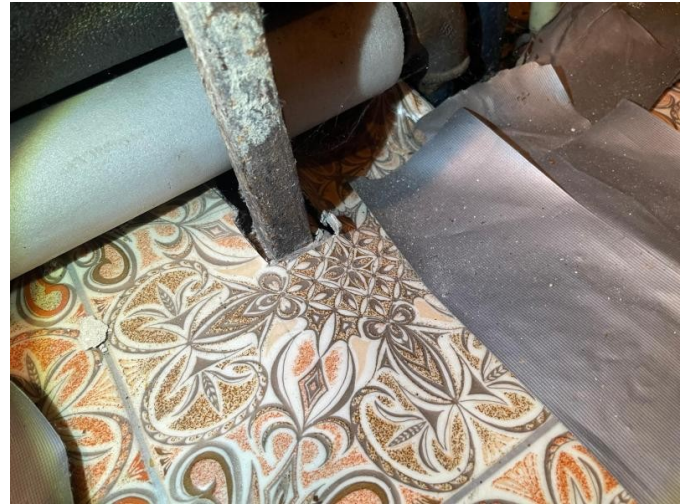
Het asbestmateriaal valt onder de mijlpaal van 2034.

Eindbeoordeling materiaalrisico	Verhoogd materiaalrisico en/of verhoogde kans op vezelvrijgave
---------------------------------	--

Gebondenheid	Categorie 2: niet-hechtgebonden met matrix
Asbestsoort (vezeltype)	Alleen chrysotiel
Asbestconcentratie	Hoog ( $\geq 50\%$ )
Afschermingsgraad van het gehele materiaal	Geheel of deels (ook) vrij aan de binnenlucht
Toestand van het materiaal	Licht beschadigd, licht verweerd. Intact calciumsilicaatmateriaal of categorie III 'gebondenheid'

#	Type	Referentie	Resultaat
1.1	Puntmonster	271224BB2	Chrysotiel

Beschrijving	lynoleum +1
Omgeving	Binnen
Primaire drager	Vloer
Asbestmateriaal	Prefab - afwerking - Vloerzeil
Bindmiddel van asbestmateriaal	Karton - papier - viltachtig
Gebondenheid op basis van bindmiddel	Niet-hechtgebonden
Hoeveelheid (oppervlakte - aantal)	<ul style="list-style-type: none"><li>• 50,00 m<sup>2</sup> - 1 stuk</li></ul>
Totale oppervlakte	50,00 m <sup>2</sup>
Eenvoudig bereikbaar	Ja
Bevestigingswijze	<ul style="list-style-type: none"><li>• Los (al dan niet bedekt)</li></ul>
Identificatiemethode	Vaststelling met monstername
Destructieve handeling voor identificatie	Nee
Opmerking	Betreft het vloerzeil dat op de 1e verdieping ligt.

- Verwijder dit asbestmateriaal zo snel mogelijk. Volg de toestand goed op.

- Hermetische zone (erkend asbestverwijderaar)  
Contacteer een erkend asbestverwijderaar om deze toepassing weg te nemen. In geen geval mag u deze toepassing zelf wegnemen gezien de grote kans op asbestvervuiling.

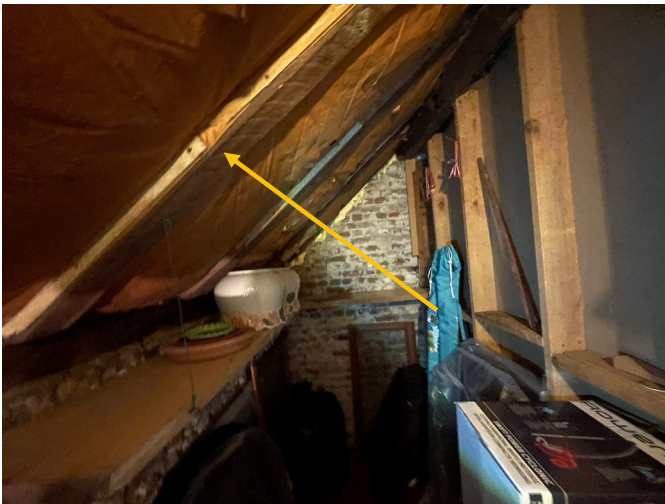
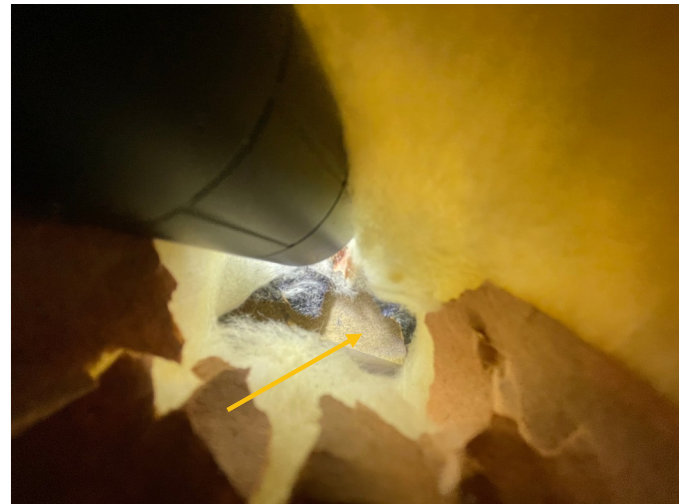
Het asbestmateriaal valt onder de mijlpaal van 2040.

Eindbeoordeling materiaalrisico	Laag materiaalrisico en/of verlaagde kans op vezelvrijgave
---------------------------------	--

Gebondenheid	Categorie 1: hechtgebonden in oorsprong
Asbestsoort (vezeltype)	Crocidoliet aanwezig
Asbestconcentratie	Laag (< 50%)
Afschermingsgraad van het gehele materiaal	Niet stootvaste afscherming
Toestand van het materiaal	Licht beschadigd, licht verweerd. Intact calciumsilicaatmateriaal of categorie III 'gebondenheid'

Beschrijving	menuiserite onderdak
Omgeving	Binnen
Primaire drager	Schuin dak
Asbestmateriaal	Plaat, paneel, tablet - Type Menuiserite
Bindmiddel van asbestmateriaal	Cement
Gebondenheid op basis van bindmiddel	Hecht
Hoeveelheid (oppervlakte - dikte - aantal)	<ul style="list-style-type: none"><li>• 70,00 m<sup>2</sup> - 0,60 cm - 1 stuk</li></ul>
Totaal volume	0,42 m <sup>3</sup>
Eenvoudig bereikbaar	Nee <ul style="list-style-type: none"><li>• Het asbestmateriaal is bedekt (uitgezonderd laag verf, coating, behang, kunststof, textiel) en het wegnemen van het bedekkende materiaal kan niet zonder het bedekkende materiaal te beschadigen.</li></ul>
Bevestigingswijze	<ul style="list-style-type: none"><li>• Genageld, geniet</li></ul>
Identificatiemethode	Vaststelling zonder monsternamen
Destructieve handeling voor identificatie	Nee
Opmerking	De eigenaar was dakwerker en heeft het onderdak zelf geplaatst. Hij geeft aan dat het volledige dak met menuiserite platen werd afgewerkt. De platen zijn bedekt met isolatie maar kunnen via de zolder worden aangetroffen door de isolatie weg te nemen.

- Zorg voor een veilig beheer en verwijder dit asbestmateriaal wanneer het bij werken eenvoudig bereikbaar wordt. Controleer de toestand jaarlijks op wijzigingen.

- Eenvoudige handelingen: mag via doe-het-zelf of door werknemer(s) met opleidingsattest eenvoudige handelingen  
Het onderdak kan pas worden verwijderd wanneer het volledige dak wordt vernieuwd. Contacteer en dakwerker om dit te doen. Vraag steeds naar het opleidingsattest waaruit blijkt dat de aannemer de asbesthoudende platen mag verwijderen. Vraag steeds een bewijs dat het asbestafval correct werd afgevoerd.

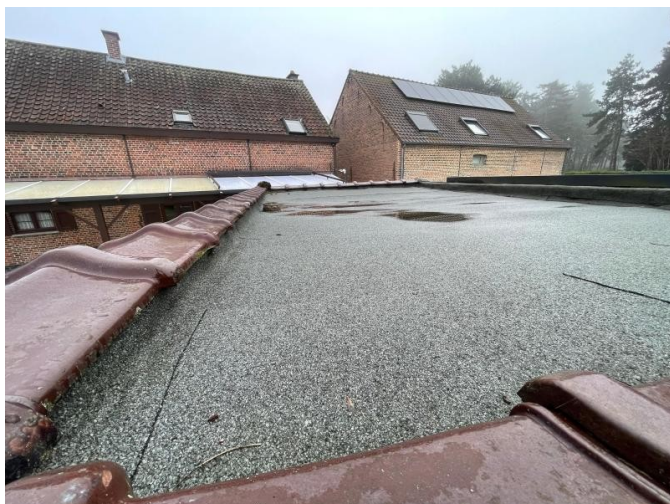
De roofing op de garage werd enkele jaren geleden door de eigenaar zelf aangebracht. Deze oogt nog nieuw. In de garage staat nog een overschot van de zelfde rol roofing die ook in nieuwstaat verkeerd. De roofing werd duidelijk na 2001 aangebracht.

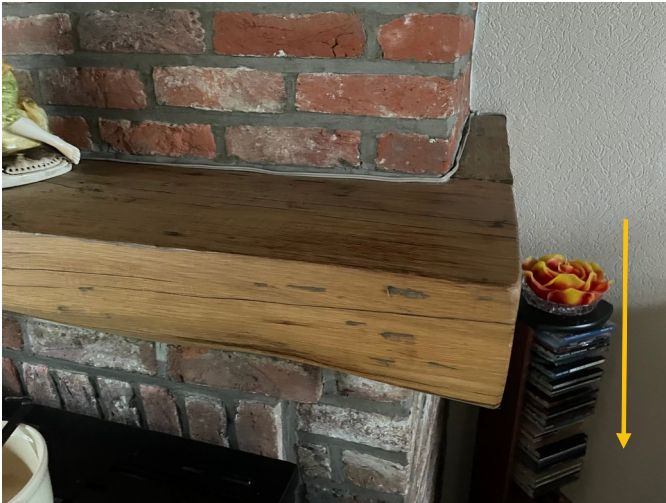
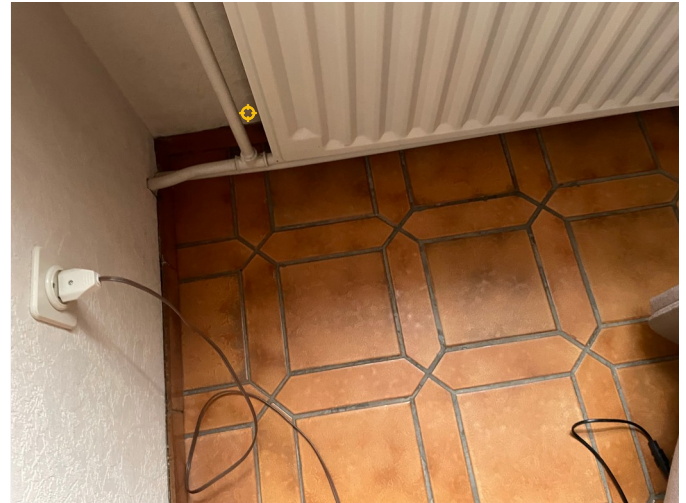
## Fiche 4: pleisterwerk muren

Geen asbest

#	Type	Referentie	Resultaat
4.1	Mengmonster	271224B1	Geen asbest

Beschrijving	pleisterwerk muren
Omgeving	Binnen
Primaire drager	Binnenwand
Bindmiddel van materiaal	Gips - kalk
Gebondenheid op basis van bindmiddel	Niet-hechtgebonden
Hoeveelheid (oppervlakte - dikte - aantal)	• 135,00 m <sup>2</sup> - 1,00 cm - 1 stuk
Totaal volume	1,35 m <sup>3</sup>
Identificatiemethode	Vaststelling met monstername
Destructieve handeling voor identificatie	Nee
Opmerking	Bijna alle muren van de woning werden afgewerkt met gyproc platen. Gezien het niet destructieve karakter van het onderzoek kon geen staalname worden verricht achter de gipsplaten. Er kan geen uitspraak gedaan worden over toepassingen die zich eventueel achter deze gyproc platen bevinden. Er werd een staal genomen van de enige muur waar wel pleisterwerk op de muur werd aangebracht.
